# JST | SEGURIDAD EN EL TRANSPORTE

## INFORME PRELIMINAR DE SUCESO AUTOMOTOR

Título: 121. IP. Cargas, choque, Boeing 737, Ciudad de Córdoba, Córdoba

Fecha y hora: 30/8/2022 18:00

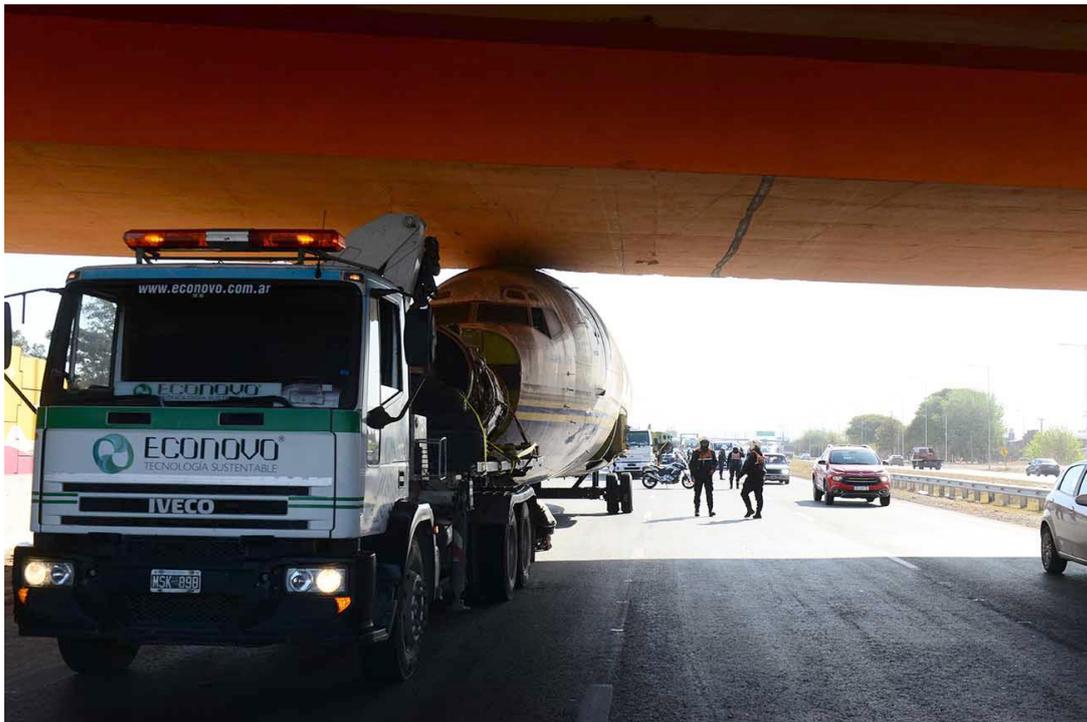
El suceso tuvo lugar en la intersección de la Ruta Nacional A019 (Av. de Circunvalación Agustín Tosco) y Av. Juan B. Justo de la Ciudad de Córdoba, provincia de Córdoba. Por causas que continúan bajo investigación, se produjo un choque entre el fuselaje de una aeronave Boeing 737 que era trasladada por un camión rígido, el cual impactó contra un puente. Como resultado del suceso, solo se registraron daños materiales en la carga transportada por el camión rígido y la infraestructura vial impactada.

Figura 1. Posición final del camión rígido con la aeronave remolcada en contacto con la infraestructura del puente. Fuente: [La Voz del Interior](#), 2022

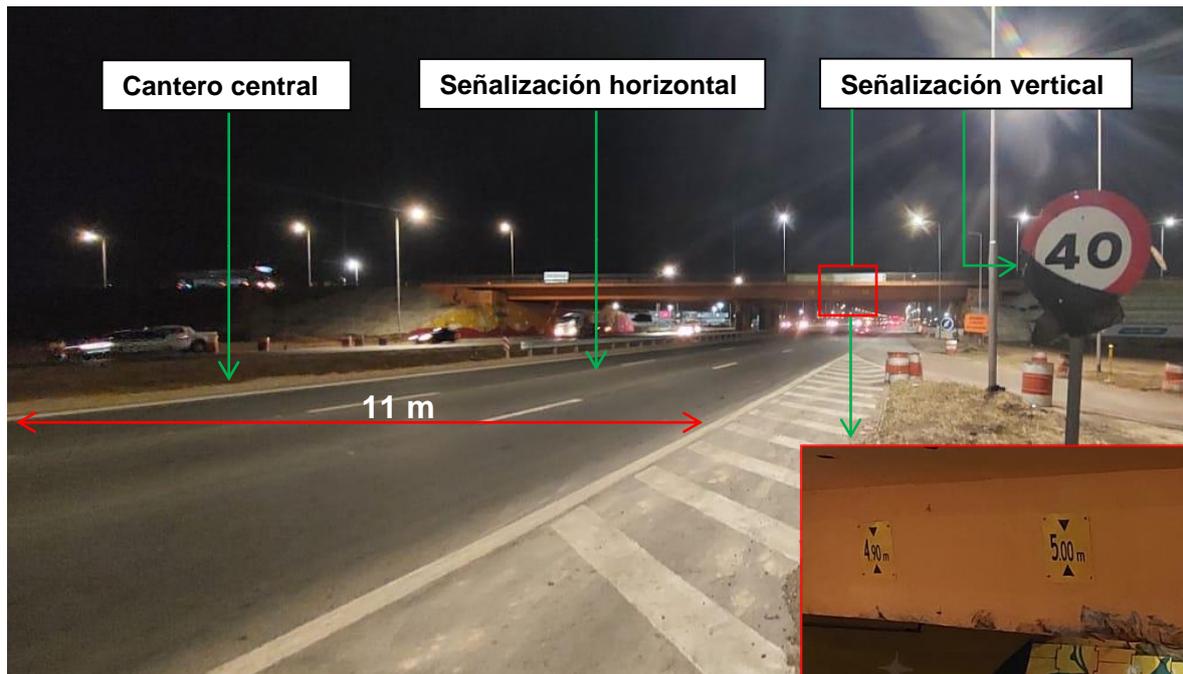
Calzada: La RN A019 (Av. de Circunvalación Agustín Tosco) presenta una calzada con dos bandas de circulación en direcciones opuestas, una con sentido hacia la Au. Evita y otra con sentido hacia la RP A174, divididas por un cantero central. Ambas presentan un ancho útil de 11 m aproximadamente, con tres carriles de circulación cada una, los que se encuentran divididos por una línea discontinua de color blanco. La calzada está constituida por carpeta asfáltica pulimentada por el tránsito, la cual se hallaba seca y limpia al momento del suceso (ver Figura 3).

Señalización: en el sitio del suceso, sobre RN A019, la banda de circulación con sentido hacia RP A174, presenta como señalización vertical más relevante, a dos señales prescriptivas: una señal al costado de la calzada que indica el máximo de velocidad a la que se puede circular en ese tramo (40 km/h), y otra situada sobre el puente, por el que se encuentra la Av. Juan B. Justo y que intercepta dicha ruta, la cual indica que ningún vehículo que sobrepase la dimensión indicada en la señal puede circular por debajo de esa infraestructura, siendo de 5 m en el carril derecho o externo (ver Figura 3). Además, presenta señalización horizontal conformada por líneas blancas discontinuas longitudinales divisorias de carriles del mismo sentido de circulación y línea de borde de calzada blanca continua sobre el margen izquierdo junto al cantero central, y discontinua sobre el margen opuesto, en el sitio del choque, por la presencia de un carril auxiliar.

Figura 3. Características de la vía en el lugar del suceso con sentido hacia RP 174. Fuente: JST, 2022

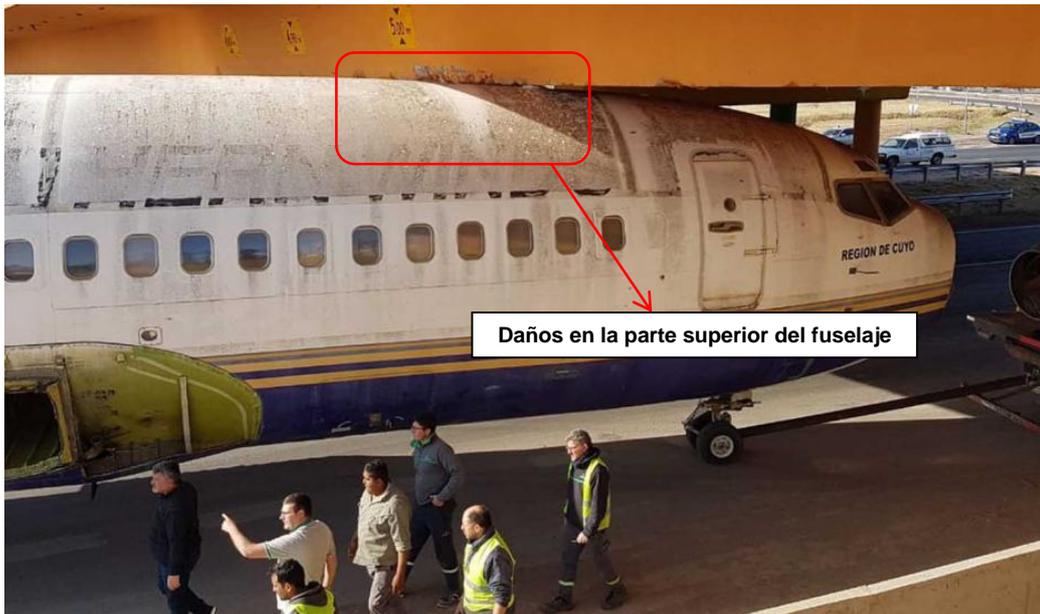
Estado	Vigente
RUTA	Validación	18/08/2022
	Clase de carga habilitada	Cargas Peligrosas, Carga Fraccionada, Carga Masiva o a Granel
Ubicación de daños	Se ubican en la parte superior del fuselaje del avión Boeing 737	
Descripción de daños	Leve hundimiento de chapas de la parte superior del fuselaje con desprendimiento de pintura	
Servicio	Ocasión de servicio	Sí
	Carga transportada	Fuselaje de avión
	Origen	Aeropuerto Internacional Ing. Ambrosio Talavella
	Destino	Oncativo
Sentido de circulación	Vía	RN A019 (Av. de Circunvalación Agustín Tosco)
	Desde	Au. Evita
	Hacia	RP A174

El camión rígido no presenta daños en general. Éstos se ubican en el fuselaje de la aeronave remolcada, la cual manifiesta daños leves en su parte superior en el punto de contacto con la infraestructura vial (ver Figura 5).

Figura 5. Daños en la aeronave tras el suceso. Fuente: [La Voz del Interior](#), 2022

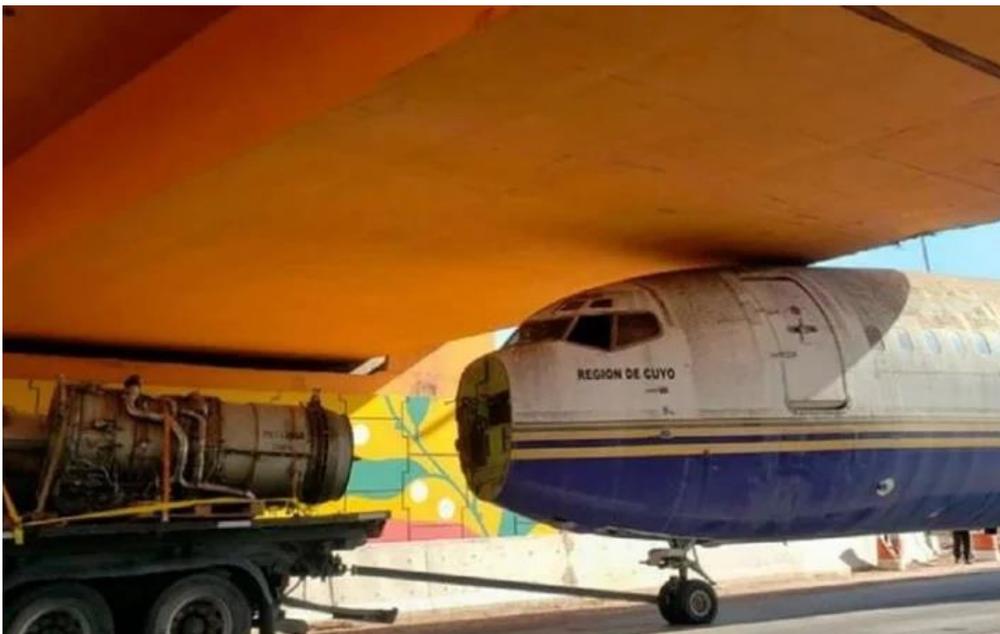
Momentos previos al suceso, el camión que remolcaba un fuselaje circulaba en sentido hacia RP A174, por el carril externo de la calzada de RN A019 (Av. de Circunvalación Agustín Tosco). A la altura de la intersección con el puente de Av. Juan B. Justo, se produjo el choque entre la parte superior de dicho fuselaje y el puente (ver Figura 6). Tras el impacto, el conductor del camión detuvo la marcha del vehículo y quedó detenido sobre la calzada en su carril de circulación y en contacto con la infraestructura vial impactada.

Figura 6. Posición final del vehículo y su carga tras el impacto. Fuente, [La Voz del Interior](#), 2022
