# JST | SEGURIDAD EN EL TRANSPORTE

## INFORME PRELIMINAR DE SUCESO AUTOMOTOR

Título: 123. IP. Pasajeros y cargas. Colisión múltiple. Lugano. CABA

Fecha y hora: 12/9/2022 7:10

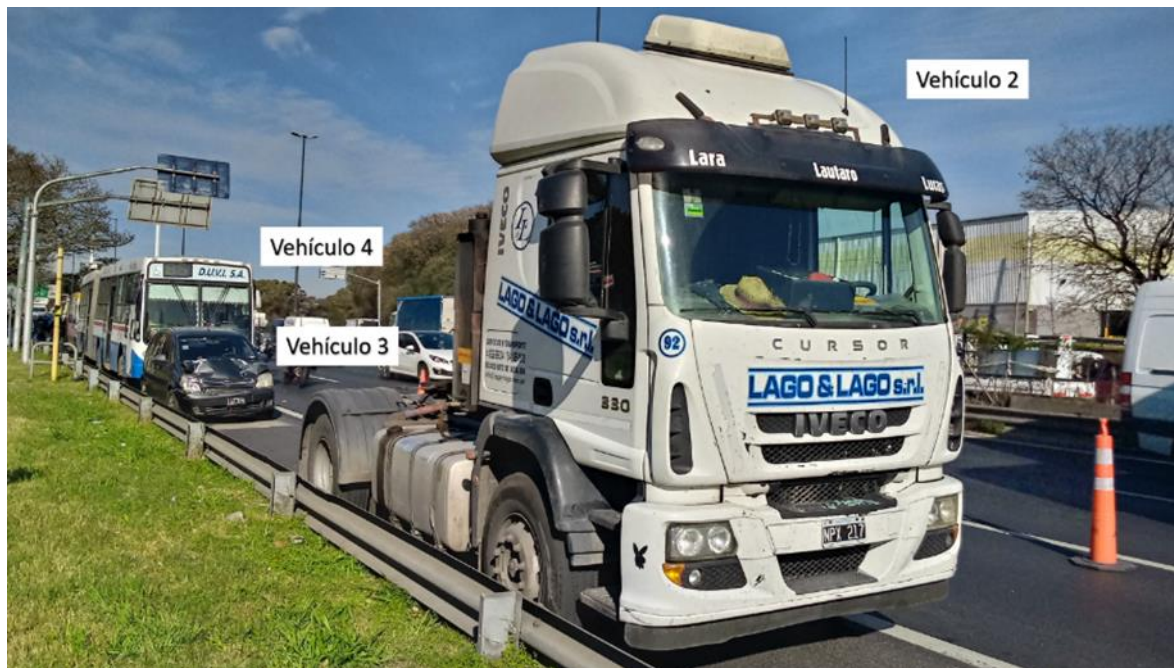
Figura 1. Imagen de momentos posteriores al accidente donde se observan tres de los vehículos involucrados, detenidos en el lugar del suceso. Fuente JST, 2022

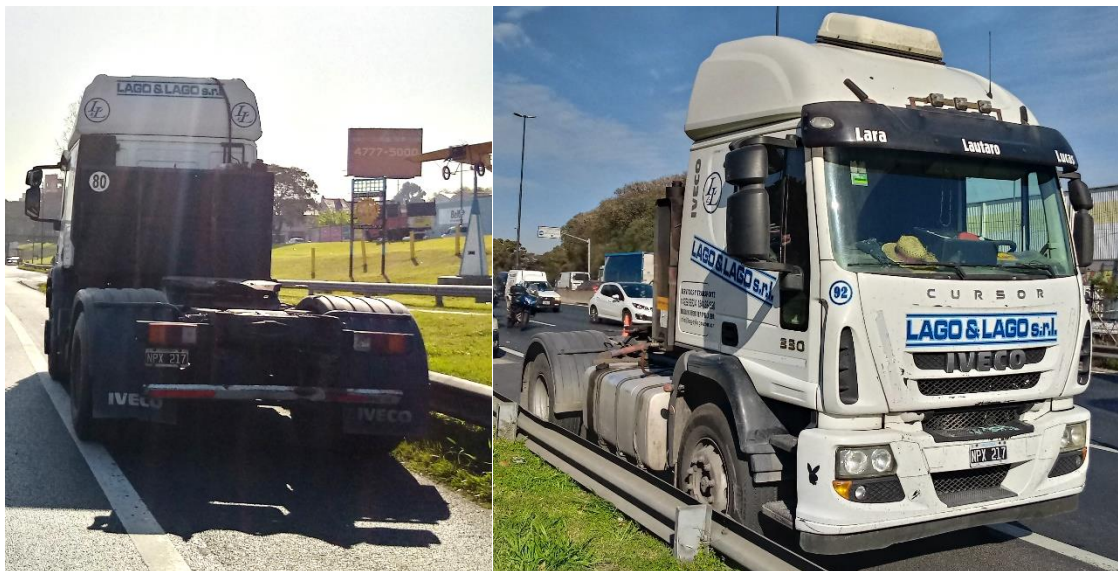
Se observaron fragmentos de vidrio roto en la zona del paragolpes delantero, y daños en el sistema de iluminación trasero derecho.

Figura 8. Vistas generales del Vehículo 2. Fuente JST, 2022

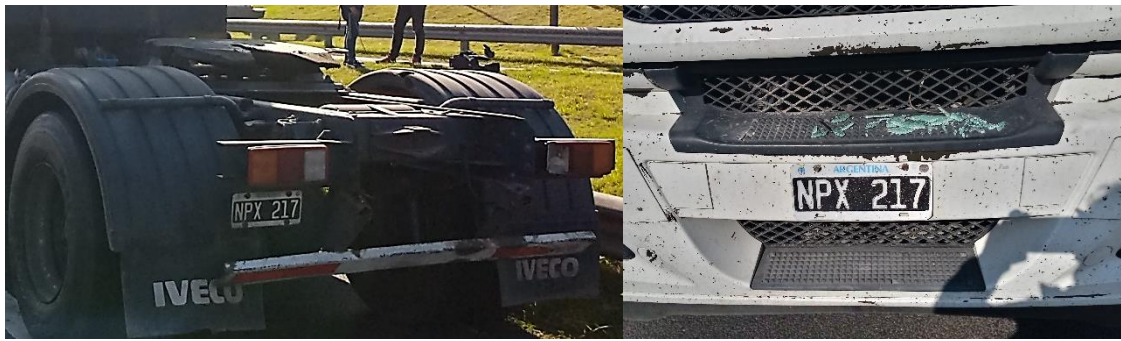
Figura 8. Detalles en sectores posterior (fotografía izquierda) y anterior (fotografía derecha) del Vehículo 2. Fuente JST, 2022

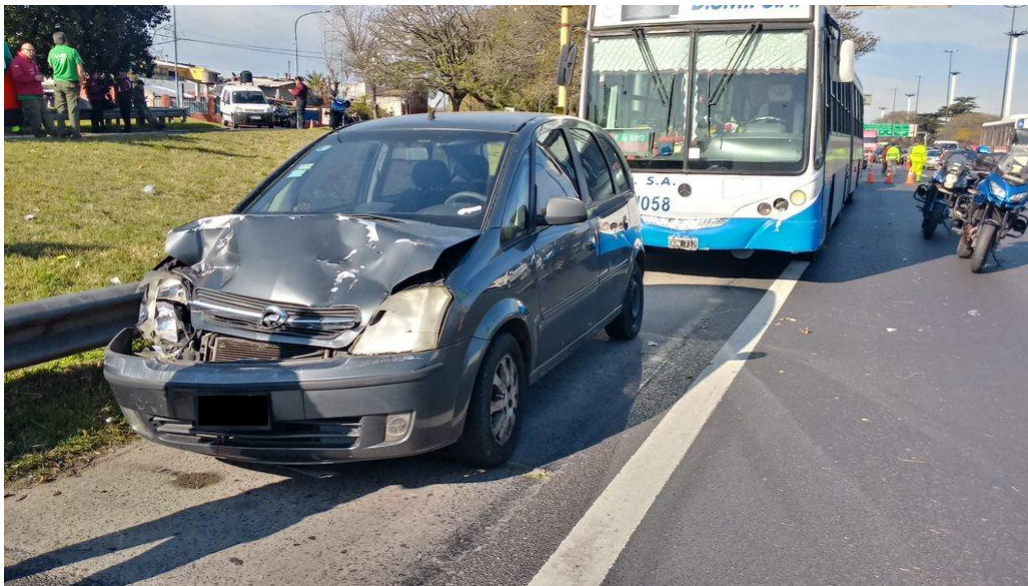
El Vehículo 3 presentó daños en el sector frontal, un hundimiento con rotura de paragolpes y deformación de capó. En el sector trasero, presentó daños de hundimiento en la carrocería y rotura de la luneta.

Figura 9. Daños en Vehículo 3. Fuente JST, 2022

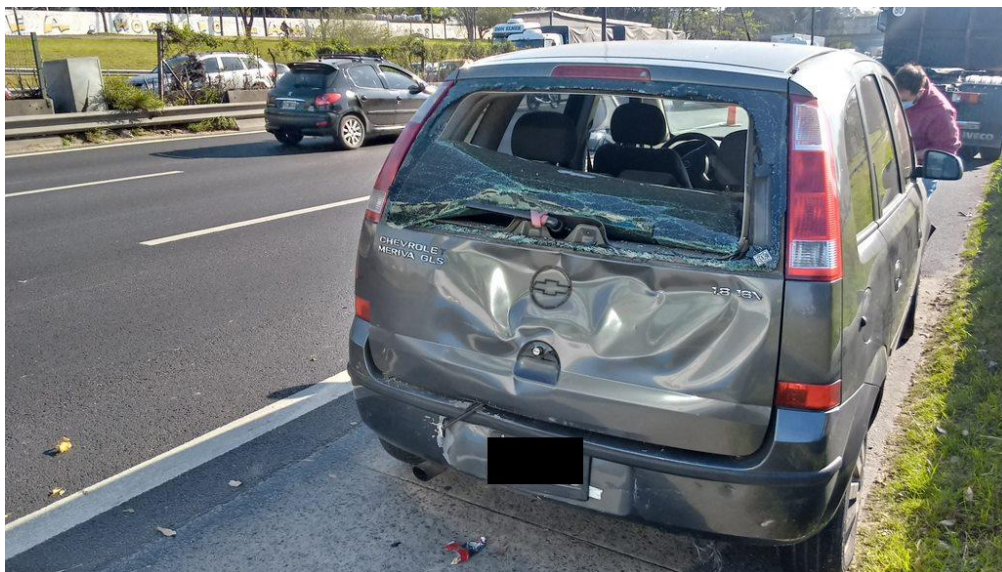
Figura 10. Daños en Vehículo 3. Fuente JST, 2022

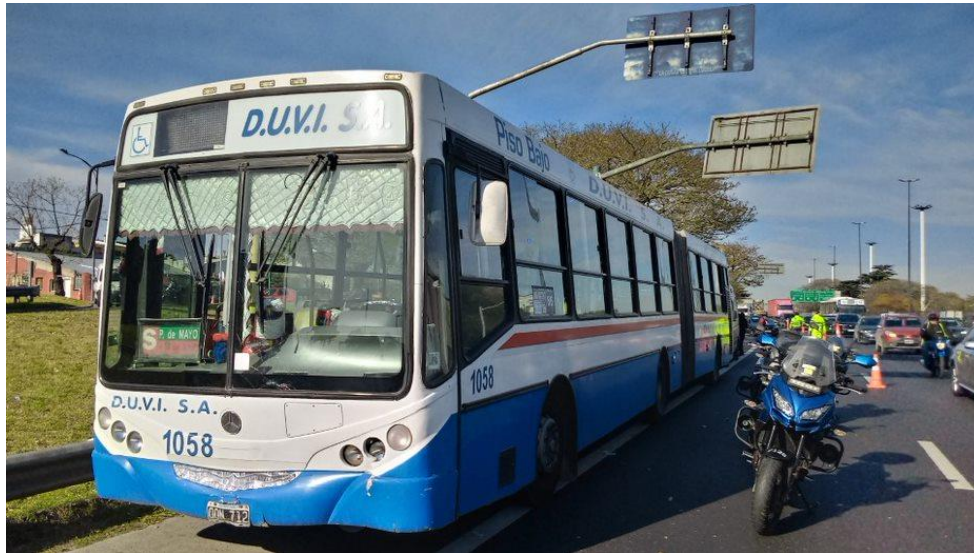
El Vehículo 4 presentó abrasiones en el sector frontal inferior y en una de sus tres ópticas de lado izquierdo.

Figura 10. Daños en el Vehículo 4. Fuente JST, 2022

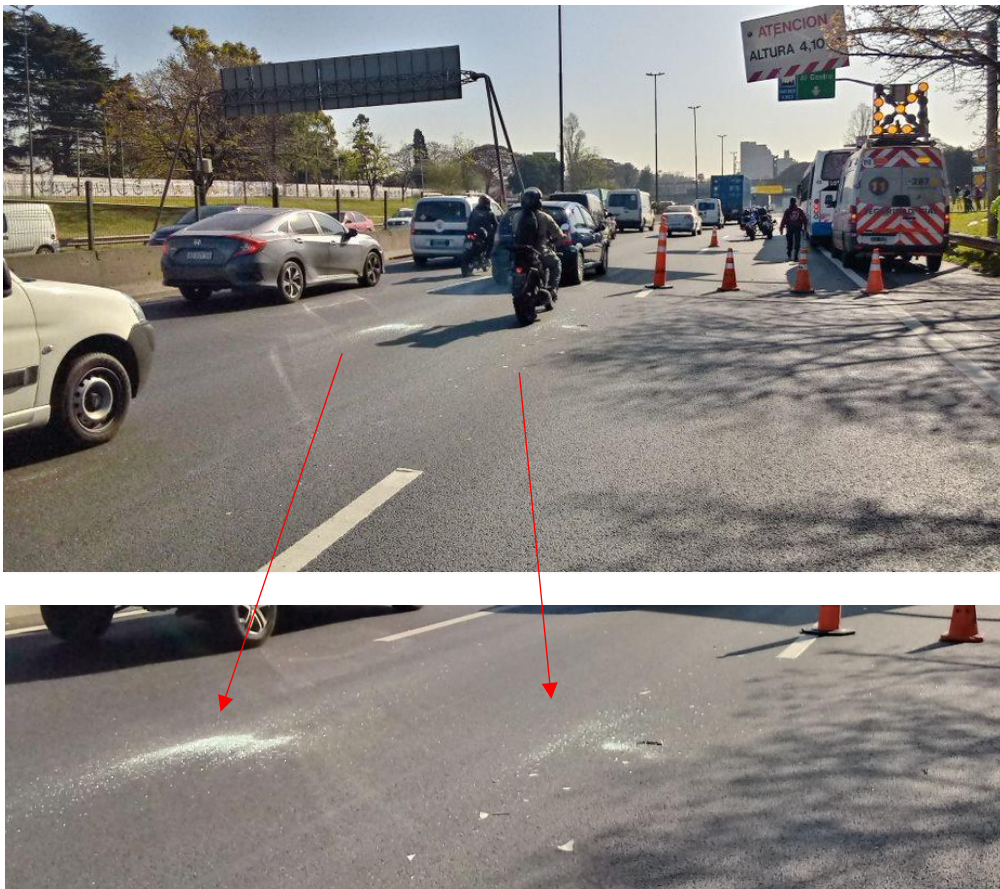
Figura 10. Autopista Dellepiane, sentido de circulación de los Vehículos 1, 2, 3 y 4, hacia el centro de CABA. Abajo, detalle de fragmentos vítreos en calzada. Fuente: JST, 2022

A la altura de la calle Montiel, por razones que se encuentran bajo investigación, se produjo una colisión múltiple en la que se reportaron involucrados 4 vehículos, de los cuales 3 se encontraban en el lugar al arribo de la JST. Se registraron restos de vidrio en la calzada (ver Figura 10). El Vehículo 2 (camión) presentó fragmentos vítreos en su paragolpes frontal y daños en una de sus ópticas traseras del sector derecho. Por otro lado, el Vehículo 3 (particular) presentó daños en su sector frontal y posterior correspondientes a impactos. Luego, el Vehículo 4 (ómnibus), presentó daños en su paragolpes delantero parte inferior y en una de sus ópticas del sector derecho. Hasta el momento no se encuentran confirmados los daños en el Vehículo 1.

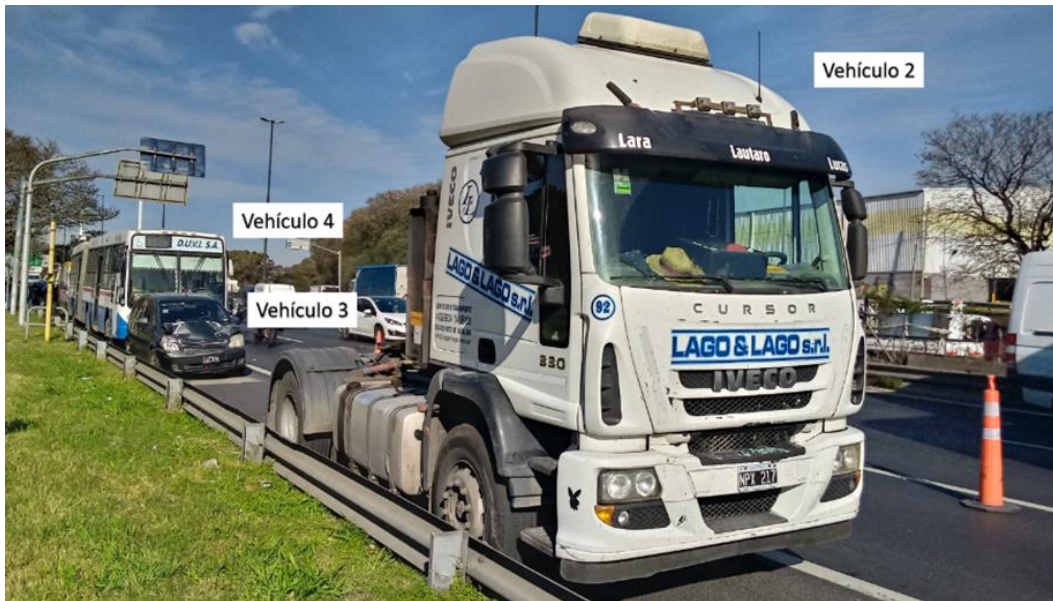
Figura 12. Posición de los vehículos involucrados al arribo de la JST. Fuente JST, 2022
