INFORME PRELIMINAR DE SUCESO AUTOMOTOR

Título: 124. IP. Cargas, colisión múltiple, Victoria II, Entre Ríos

Fecha y hora: 14/9/2022 06:45

Dirección Nacional de Investigación de Sucesos Automotores

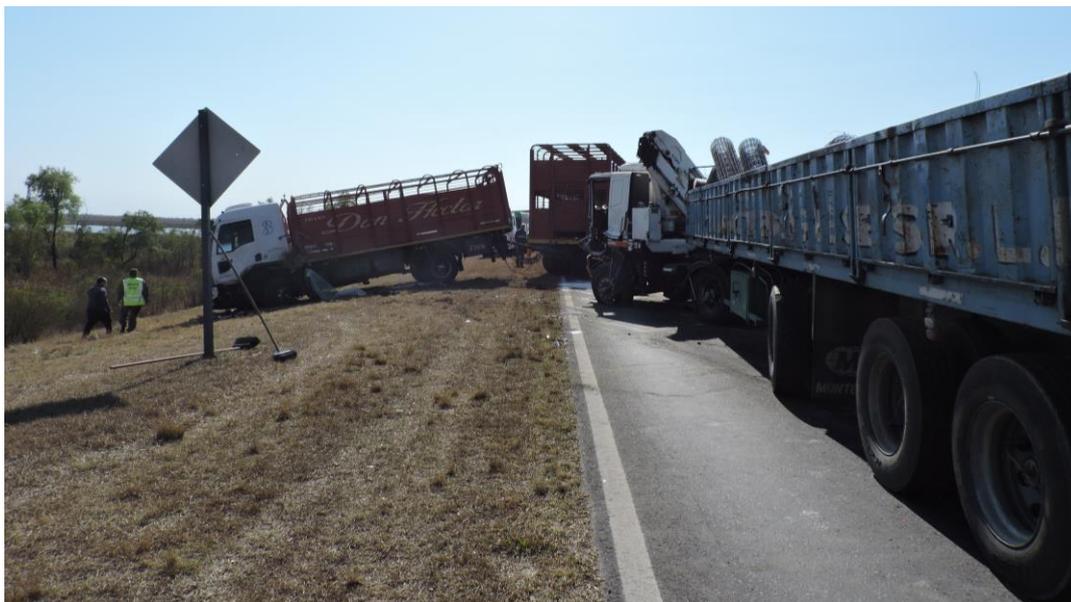
Figura 1. Vehículos 3 y 4 en el lugar del suceso. Fuente: JST, 2022

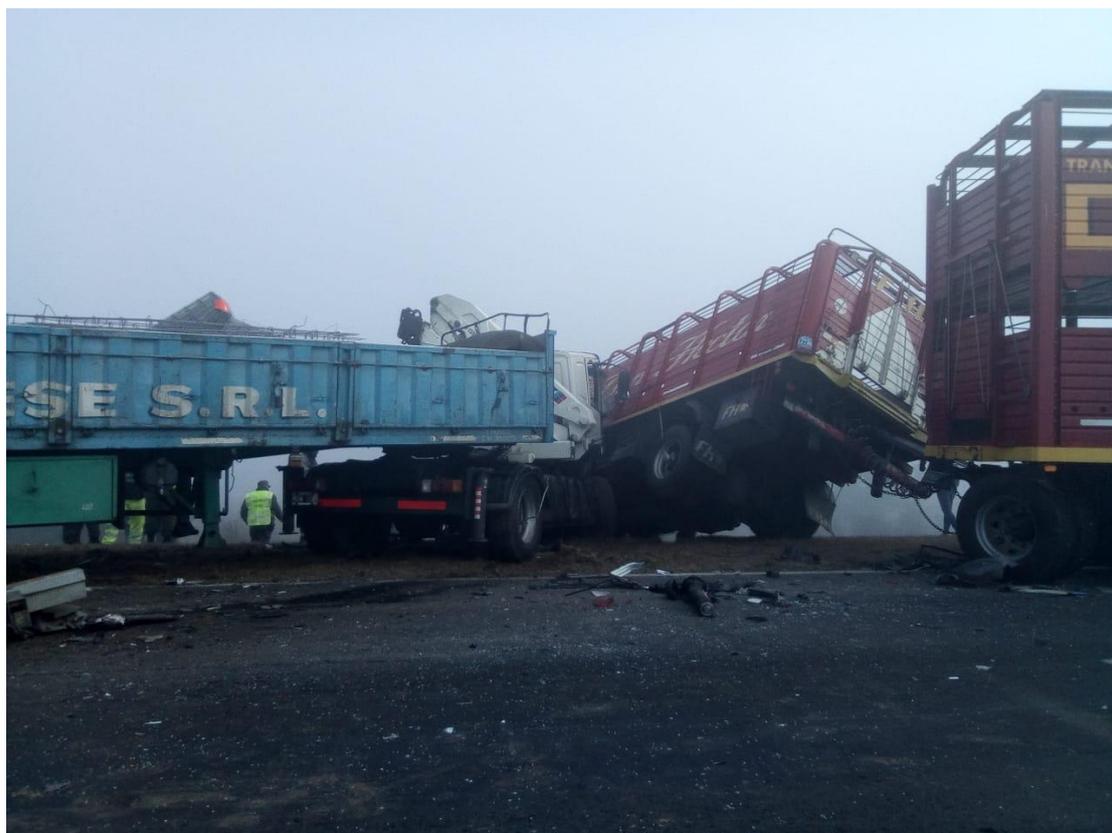
Es preciso mencionar que, al momento de producirse el accidente, la visibilidad estaba reducida por humo, mientras que al realizarse el relevamiento de campo la visibilidad era buena.

Figura 4. Visibilidad reducida por humo, instantes posteriores al suceso. Fuente: Caminos del Río Uruguay, 2022

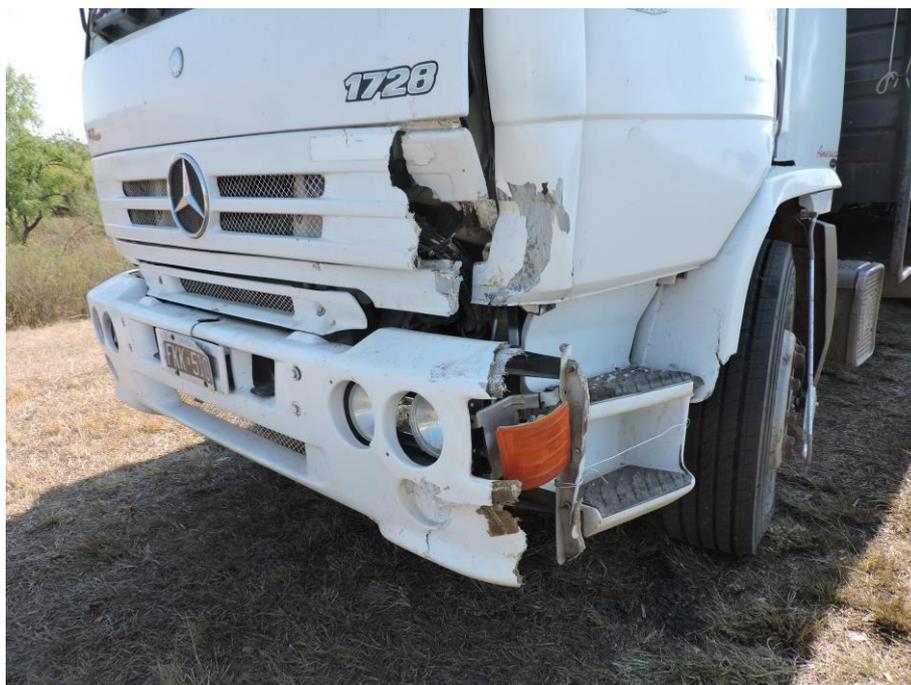
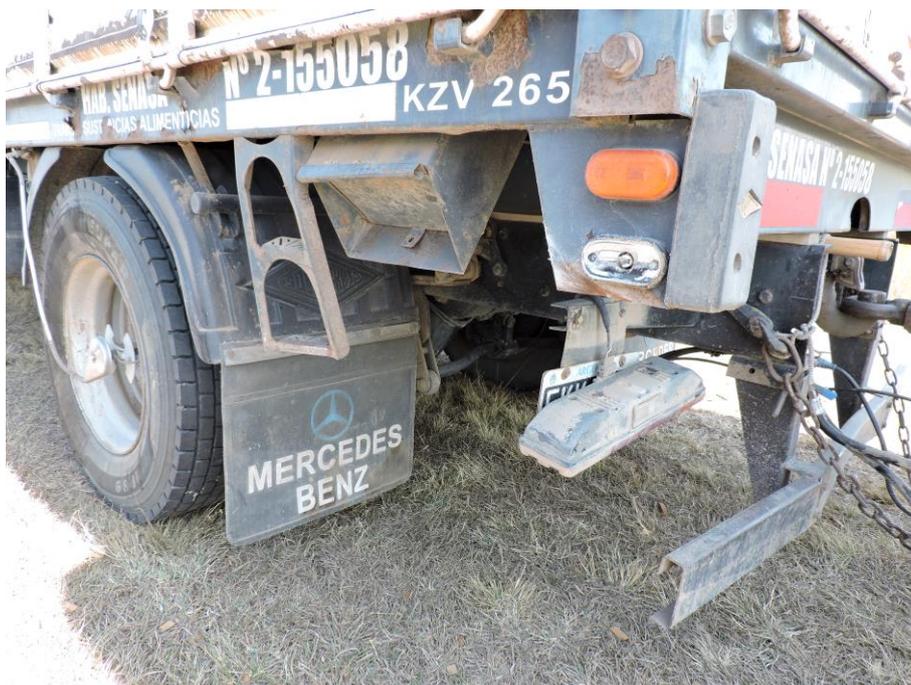
El camión tractor presentó daños en el vértice izquierdo anterior por impacto, también en el vértice izquierdo posterior, con desprendimiento de luces traseras izquierdas. El acoplado del vehículo no presentó daños.

Figura 5. Daños en el camión tractor, Vehículo 1. Fuente: JST, 2022

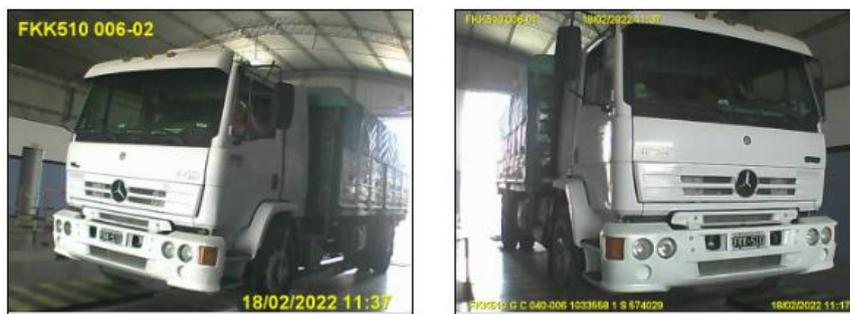
Código	Gravedad	Descripción	Observaciones
070701	L	Sistema Eléctrico > Sistema de Iluminación y Señalización exterior - Luces de Posición) > Color de las luces no permitido	TRES MARIAS DELANTERAS DEBEN SER DE COLOR BLANCO
070704	L	Sistema Eléctrico > Sistema de Iluminación y Señalización exterior - Luces de Posición) > Descripción libre	LUCE DE POSICION TRASERAS

Figura 6. Detalle de la última RTO del camión tractor FKK510 correspondiente al Vehículo 1. Fuente: RTO, CENT, 2022

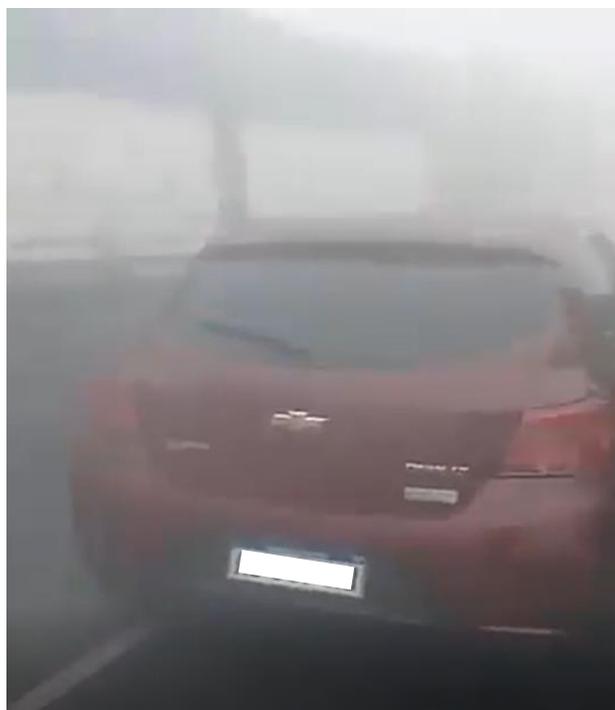
Figura 7. Vehículo 2 en el lugar del suceso, momentos posteriores al accidente, captura de video.

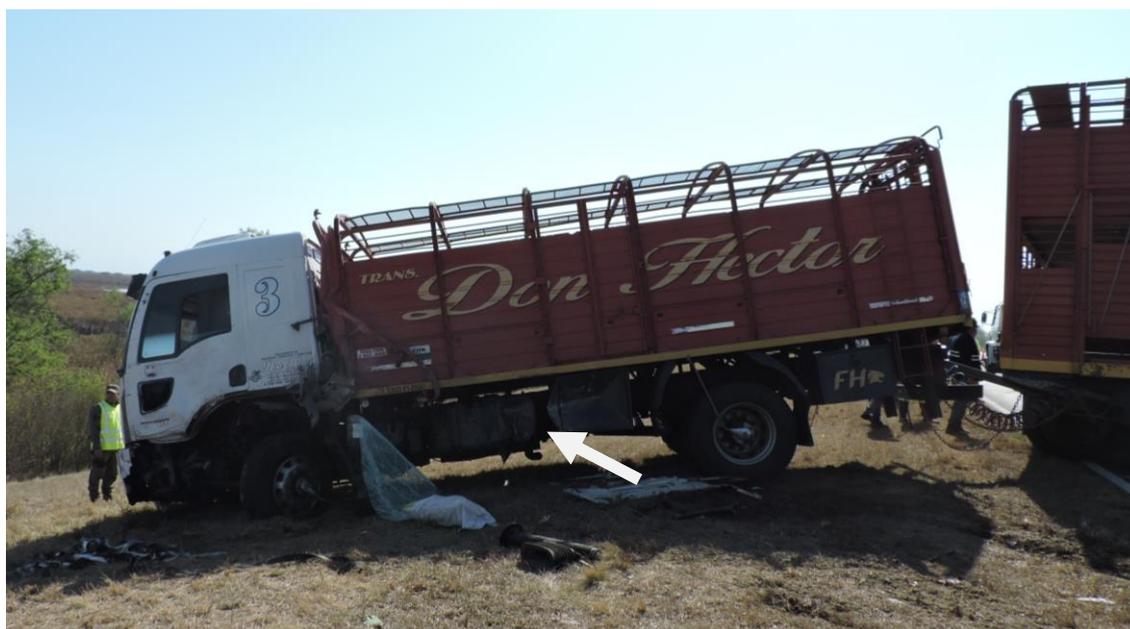
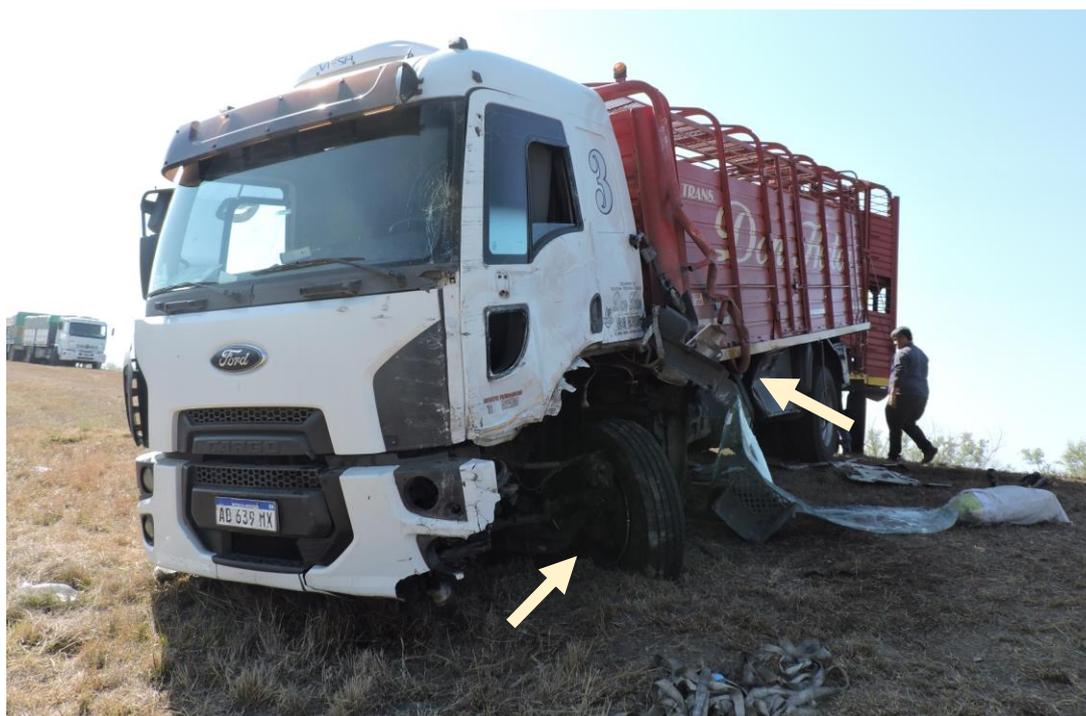
El Vehículo 3 presentó daños en la parte lateral izquierda del camión tractor, por impacto con la parte frontal del Vehículo 4. Particularmente en el eje delantero, en la estructura de la caja y tanque de combustible.

Figura 8. Daños en el Vehículo 3. Fuente: JST, 2022

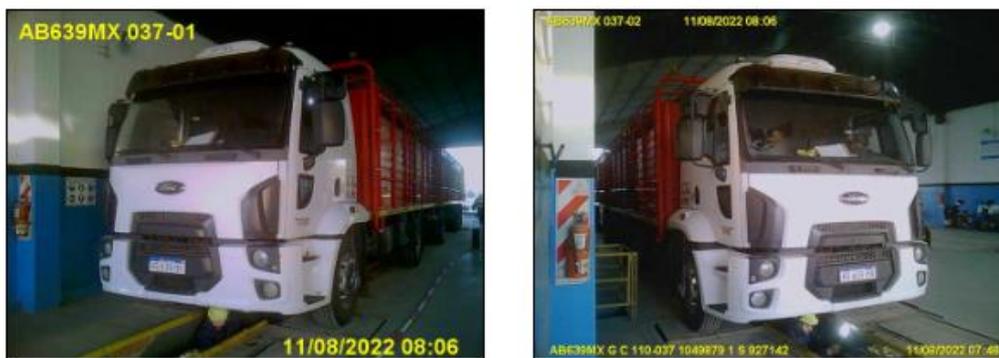
Código	Gravedad	Descripción	Observaciones
10010202	L	Letreros e Indicadores > Letreros e Indicadores Exteriores > Circulo de Velocidad Máxima > Estado deficiente y/o ubicación inadecuada del círculo de velocidad máxima	Renovar circ. veloc. máxima
10010302	L	Letreros e Indicadores > Letreros e Indicadores Exteriores > Placas o Bandas Retrorreflectivas > Estado deficiente y/o ubicación inadecuada	Bandas retrorreflect. frontales

Figura 9. Detalle de la última RTO del camión tractor AB639MX correspondiente al Vehículo 3.

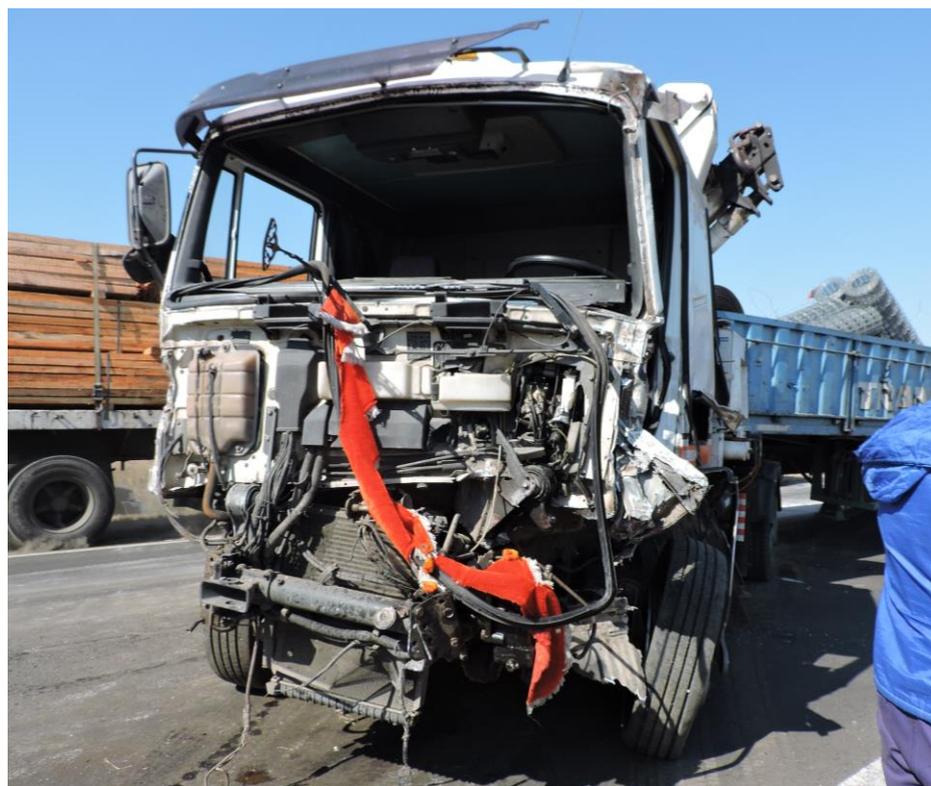
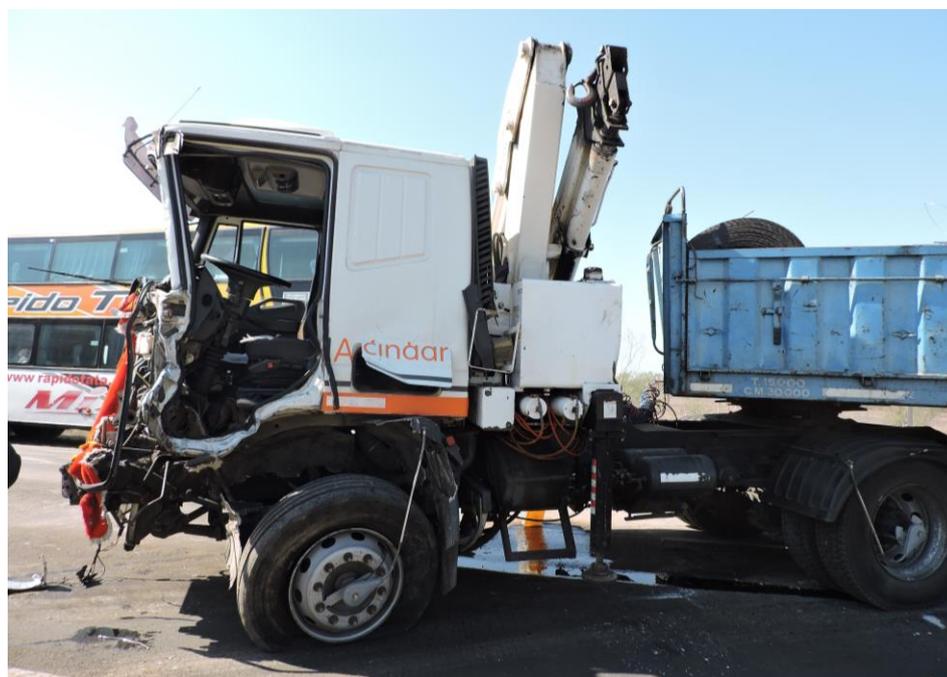
El camión tractor tuvo daños en los laterales y particularmente en la parte frontal por el impacto con la parte lateral izquierda del Vehículo 3.

Figura 10. Daños en el camión tractor, Vehículo 4. Fuente: JST, 2022

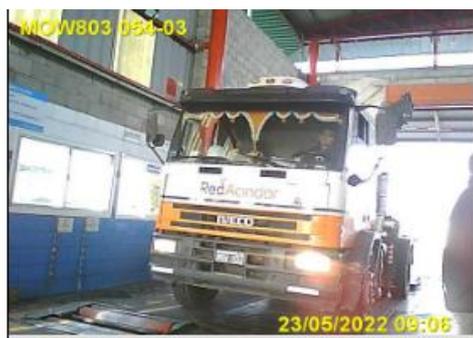
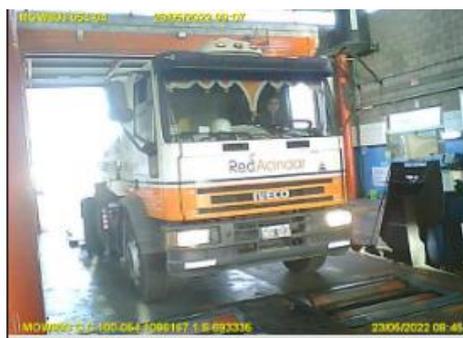
Código	Gravedad	Descripción	Observaciones
010303	L	Sistema de Dirección > Caja de Dirección > Pérdidas de aceite	
030510	L	Sistema de frenos > Tuberías Fijas, Tuberías Flexibles, Pulmones, Levas, Registros, Campanas, Discos, Mordazas, Guarniciones, Cintas, Abs/Ebs > Tuberías corroídas o deterioradas	mangueras freno eje del-estado
060101	L	Neumáticos y Llantas > Neumáticos > Estado general, cortes, erosiones, recapados, abombamientos, envejecimiento	neumatico tras izq-estado-
070607	L	Sistema Eléctrico > Sistema de Iluminación y señalización exterior - faros principales (luces altas y bajas) > Orientación vertical / horizontal inadecuada	luces bajas y altas - alineación
070609	L	Sistema Eléctrico > Sistema de Iluminación y señalización exterior - faros principales (luces altas y bajas) > Descripción libre	optica izq - estado
070701	L	Sistema Eléctrico > Sistema de Iluminación y Señalización exterior - Luces de Posición > Color de las luces no permitido	3 marías - color

09010302	L	Carrocería > Exterior > Chapa Patente > Patente en mal estado y/o con fijación inadecuada	Chapa Patente > trasera - estado
09030105	L	Carrocería > Vidrios de Seguridad > Parabrisas > Descripción libre	
090601	L	Carrocería > Estribos y Escalones > Estado deficiente de la superficie antideslizante	AMBOS ESTRIBOS
090803	L	Carrocería > Guardabarros y Dispositivos Anti-Proyección > Descripción libre	Guardabarros - delanteros
10010204	L	Letreros e Indicadores > Letreros e Indicadores Exteriores > Circulo de Velocidad Máxima > Descripción libre	circulo de velocidad - ubicacion

Figura 11. Detalle de la última RTO del camión tractor MOW803 correspondiente al Vehículo 4.

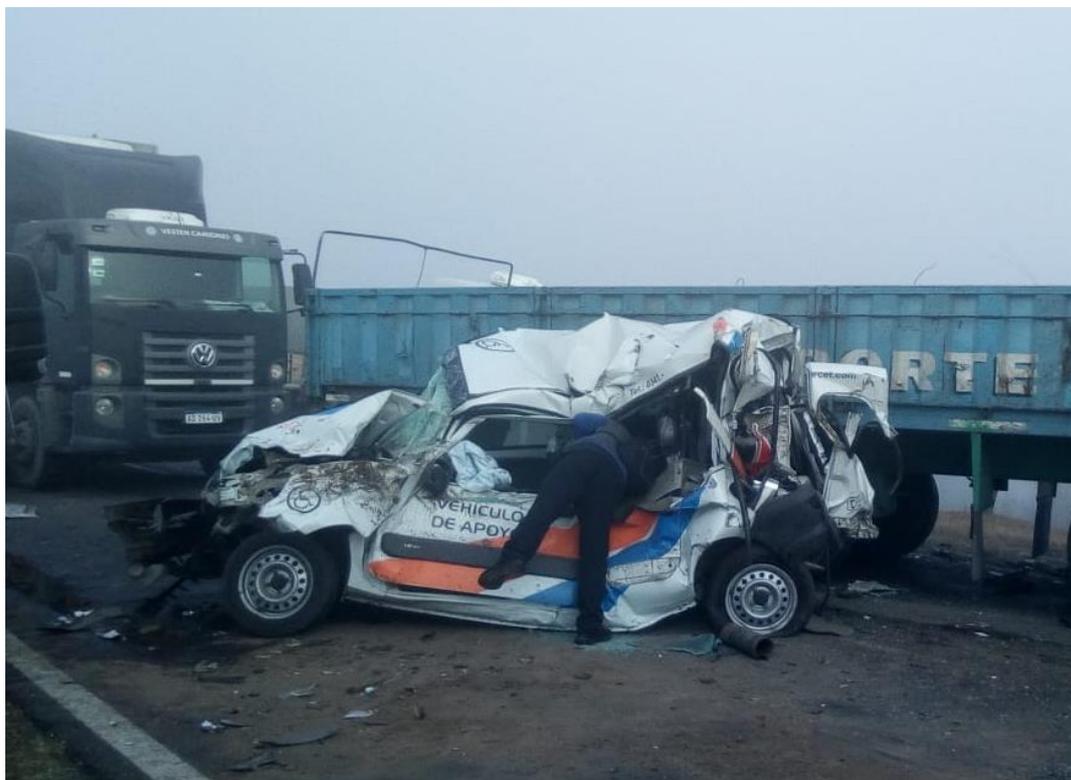
El Vehículo 5 sufrió daños en toda la unidad, con mayor incidencia en la parte lateral izquierda por impacto.

Figura 12. Daños en el Vehículo 5. Fuente: Caminos del Río Uruguay, 2022

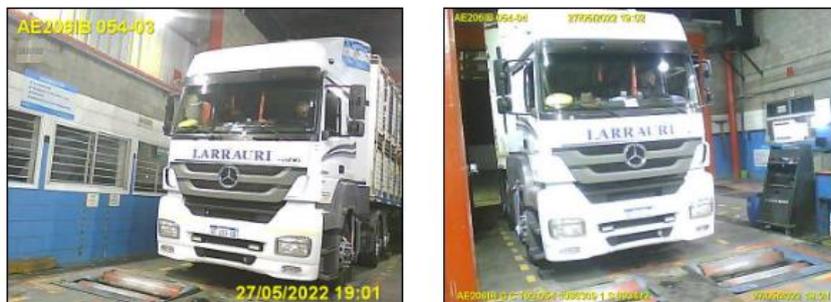
Código	Gravedad	Descripción	Observaciones
060101	L	Neumáticos y Llantas > Neumáticos > Estado general, cortes, erosiones, recapados, abombamientos, envejecimiento	NEUMATICOS DEL 3ER EJE - ESTADO
10010302	L	Letreros e Indicadores > Letreros e Indicadores Exteriores > Placas o Bandas Retrorreflectivas > Estado deficiente y/o ubicación inadecuada	BANDAS TRASERAS ESTADO

Figura 13. Detalle de la última RTO del camión tractor AE206IB correspondiente al Vehículo 6.

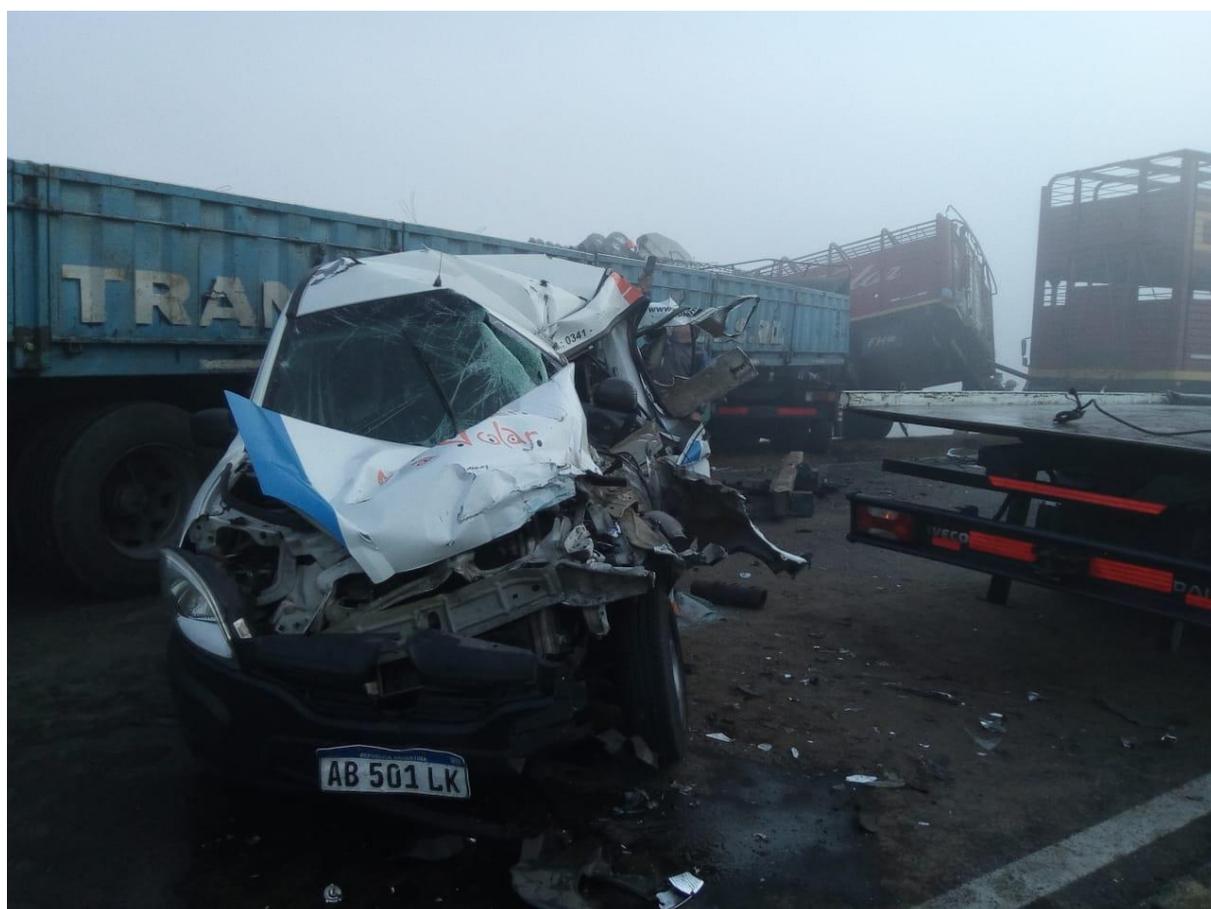
Figura 14. Vehículos 3, 4 y 5 en el lugar del suceso, momentos posteriores al accidente. Fuente: Caminos del Río Uruguay, 2022
