## INFORME BÁSICO DE SUCESO AUTOMOTOR

| Información básica | |
|---|--|
| Título | 125. IB. Cargas, colisión múltiple, Victoria III, Entre Ríos |
| Expediente | EX-2022-97788722- -APN-DNISAU#JST |

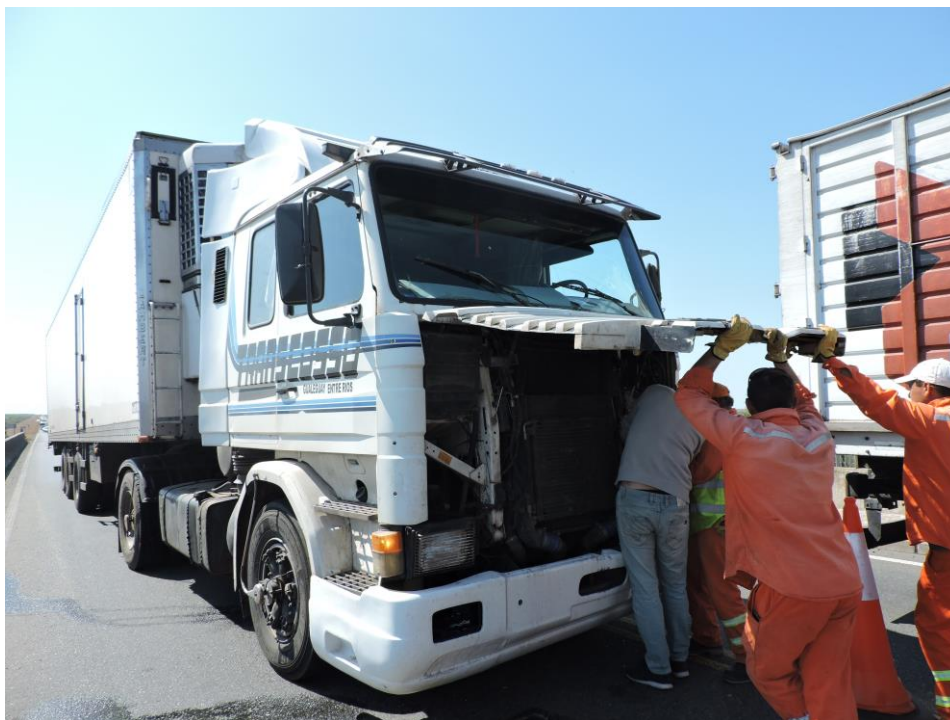
Figura 1. Vehículo 3 en el lugar del accidente. Fuente: JST, 2022
