JST | SEGURIDAD EN EL TRANSPORTE

INFORME PRELIMINAR DE SUCESO AUTOMOTOR

Título: 127.IP. Cargas, despiste y despeñamiento, Río Tala, Buenos Aires

Fecha y hora: 25/9/2022 07:10

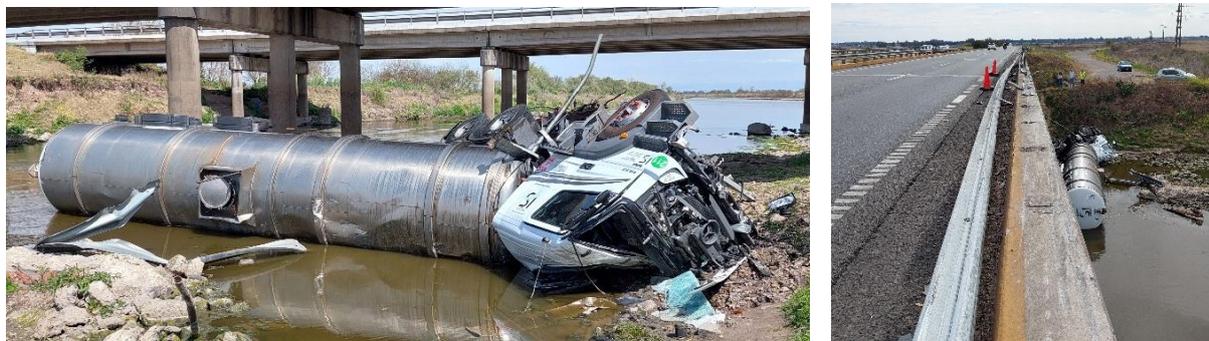
El suceso tuvo lugar en la Au. Ruta Nacional 9 cuando, por razones que se encuentran bajo investigación, un camión con semirremolque tipo cisterna para transporte de combustible, sin carga, en dirección hacia la ciudad de Rosario, a la altura del puente que cruza el río Arrecifes en el kilómetro 147,740, despistó, impactó contra las barreras de contención y cayó en el cauce del río, donde encontró su posición final.

Figura 1. Posición final del camión y semirremolque y daños en la infraestructura vial. Fuente: JST, 2022

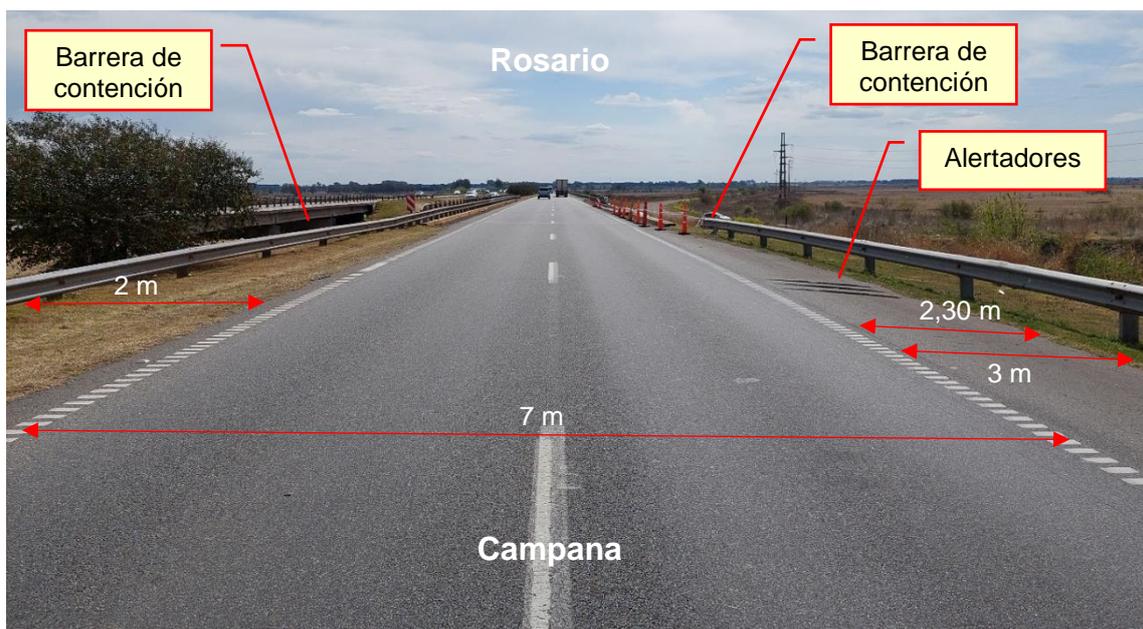
En el sector donde se produjo el suceso se encuentra el puente sobre el río Arrecifes. Previo al comienzo del puente, la calzada presenta un ancho de 7 m entre banquetas. La banqueta derecha (externa) se encuentra asfaltada y presenta un ancho aproximado de 2,30 m con alertadores sonoros, los cuales distan entre sí por una distancia de 48 m. La banqueta izquierda (interna) es de pasto y presenta un ancho de 2 m.

Figura 3. Características de la vía donde se produjo el despiste. Fuente: JST, 2022

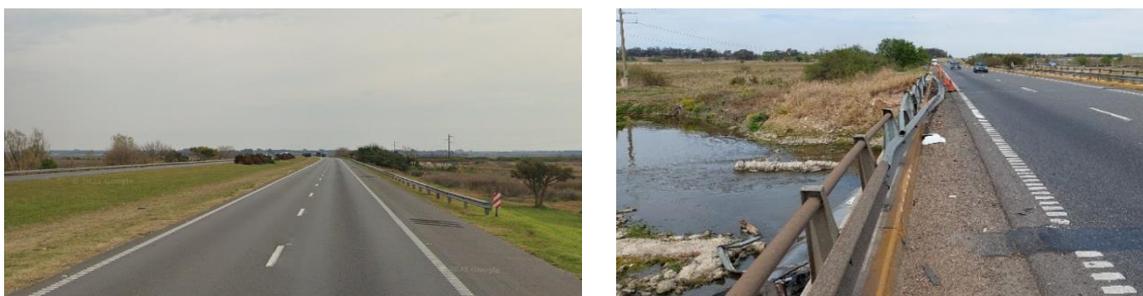
De forma previa al inicio del puente, se relevaron barreras de contención semirrígidas metálicas junto a los laterales de la calzada. La ubicada junto al sector derecho o externo, se ubica a 3 m de la línea de borde de calzada e inicia 580 m antes del puente. La ubicada junto al lateral opuesto, en el cantero central, se sitúa a 2 m de la línea de borde de calzada e inicia 23 m antes del puente. Sobre el puente las barreras son del tipo rígidas metálicas.

Figura 4. Inicio de la barrera de contención semirrígida junto al sector derecho (externo) de la calzada y barreras de contención rígidas, sobre puente. Fuente: JST, 2022

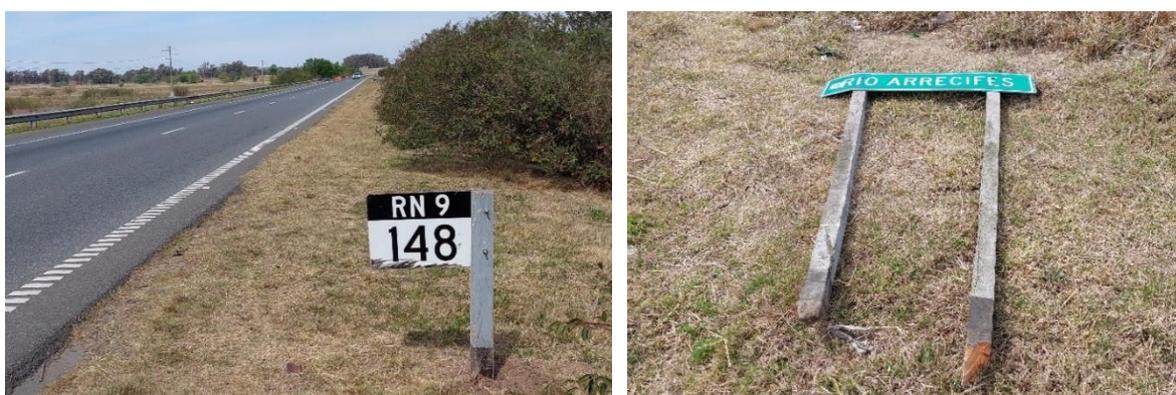
Figura 5. Indicador del kilómetro 148 a 260 m hacia la ciudad de Rosario desde el inicio de las huellas y vestigios. Señalización vertical de "Río Arrecifes" dañada. Fuente: JST, 2022

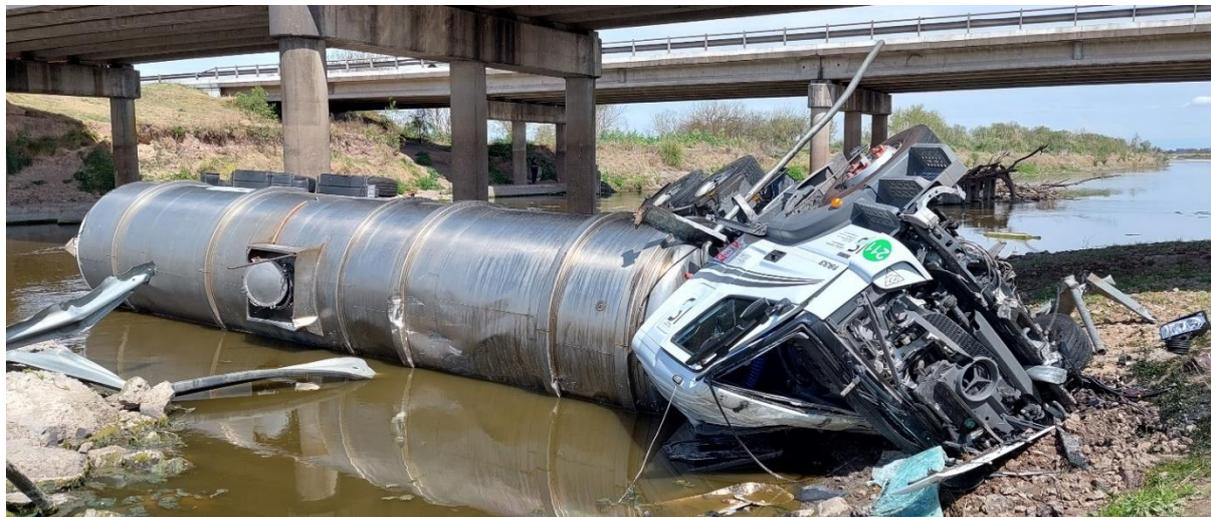
El vehículo presenta daños en el sector frontal del tractor, lateral derecho y techo. Las deformaciones en los sectores frontal y lateral derecho se produjeron a causa de los impactos contra las barreras de contención y lecho del río. De igual manera que el lateral derecho, el techo se deformó a causa del impacto contra el lecho del río

Figura 6. Daños en el sector frontal, lateral derecho y techo de la unidad a causa del impacto con el lecho del río Arrecifes. Fuente: JST, 2022

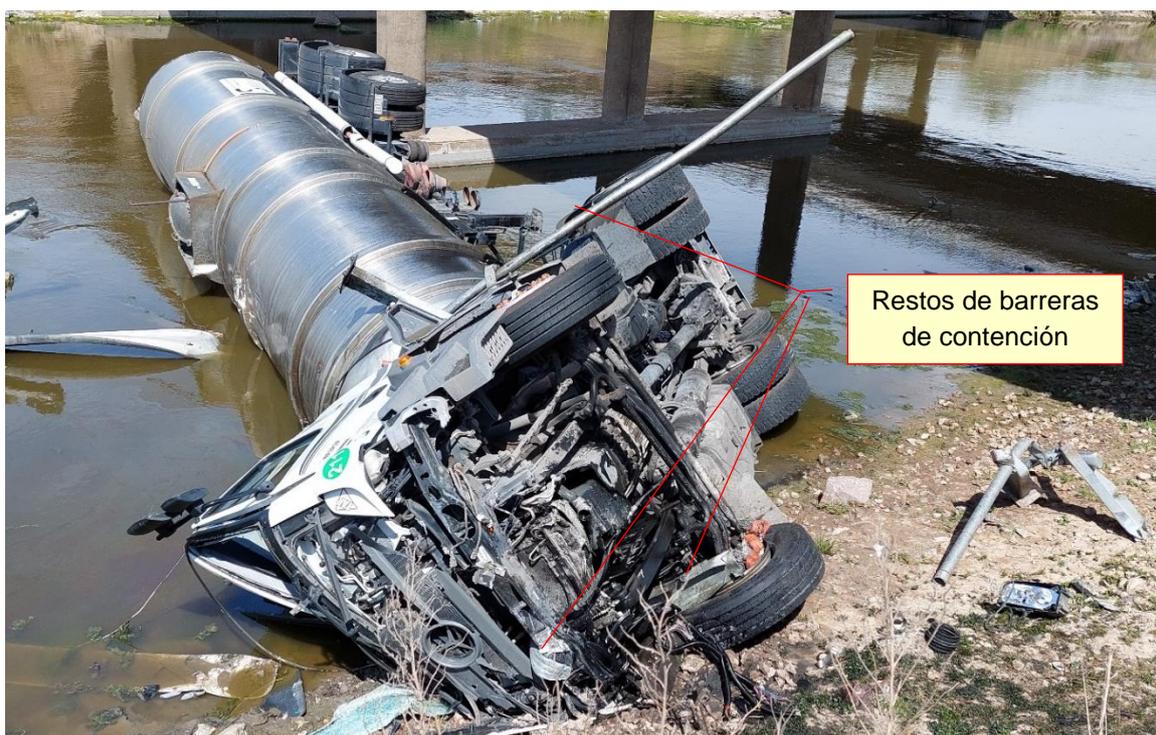
Figura 7. Restos de barreras de contención incrustadas sobre el camión. Fuente: JST, 2022

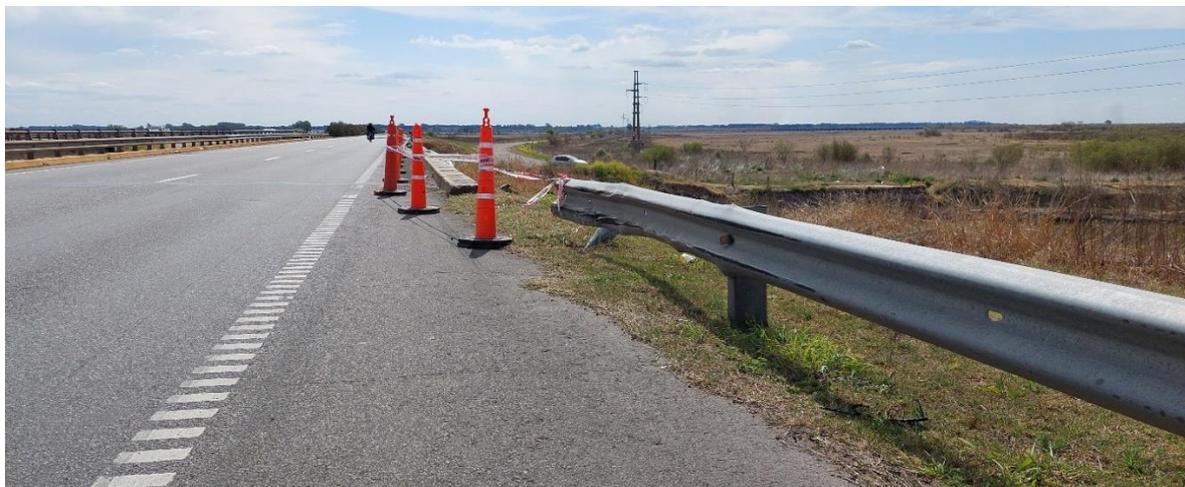
Sobre la Au. Ruta Nacional 9, en dirección hacia la localidad de Rosario, circulaba el camión con semirremolque cuando, aproximadamente a la altura del kilómetro 147,740, egresó de la calzada hacia su derecha e impactó contra la barrera de contención. Lo expresado quedó evidenciado por el inicio de la transferencia de caucho y las deformaciones en las barreras de contención y el comienzo de una huella de frenado posimpacto de 4,7 m de longitud.

Figura 10. Inicio de la transferencia de caucho y deformaciones sobre la barrera de contención ubicadas a 260 m hacia la ciudad de Campana desde el mojón del kilómetro 148. Fuente: JST, 2022

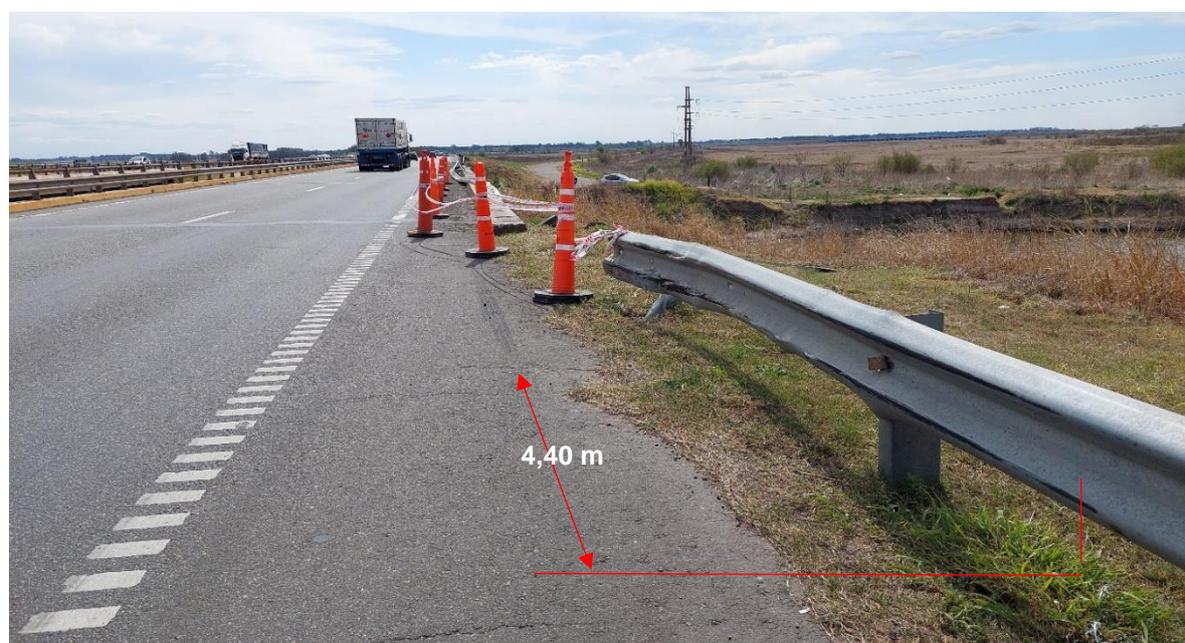
Luego del primer impacto, se observó una huella de frenado de 4,7 m, la cual comenzó a 4,4 m del punto de impacto en dirección a la ciudad de Rosario, mientras continuó en contacto permanente con la barrera de contención, provocando su deformación y rotura, mientras se trasladaba en su sentido original de marcha hasta que superó el límite del puente y cayó hacia el cauce del río Arrecifes, donde finalizó su traslación. La posición final del vehículo se ubicó a 69,5 m del inicio de las deformaciones en las

Figura 11. Comienzo de la huella de frenado a 4,4 m del inicio de la transferencia de caucho. Fuente: JST, 2022

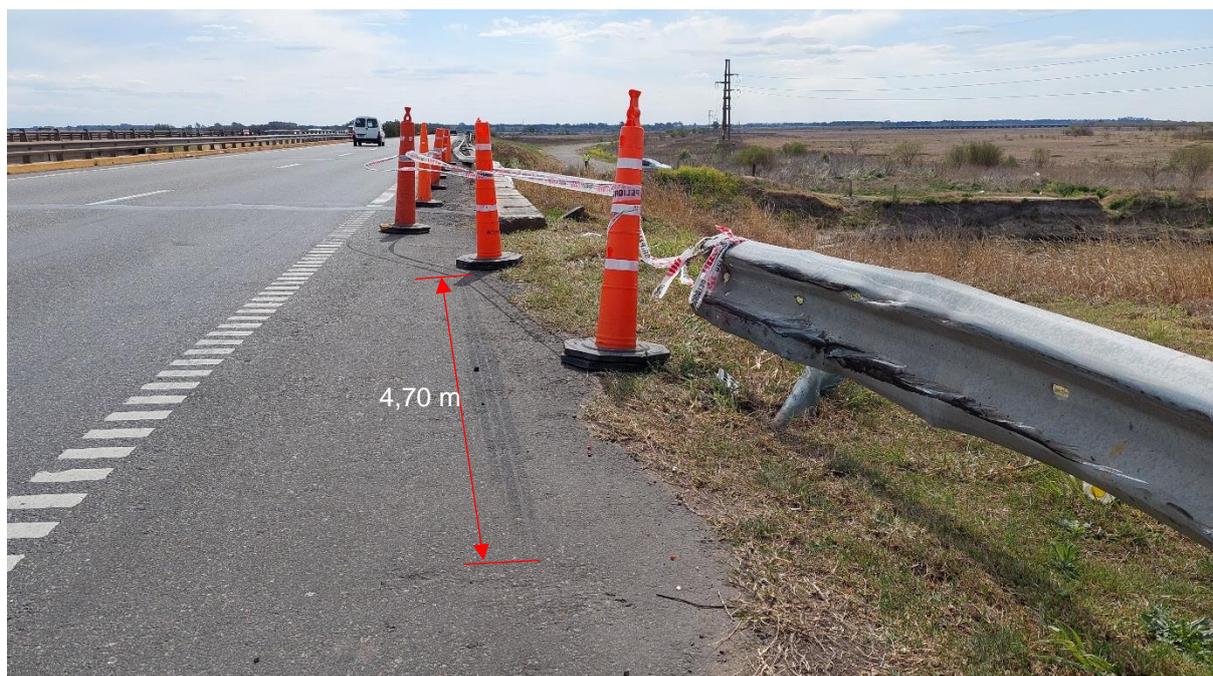
Figura 12. Huella de frenado del vehículo. Fuente JST, 2022

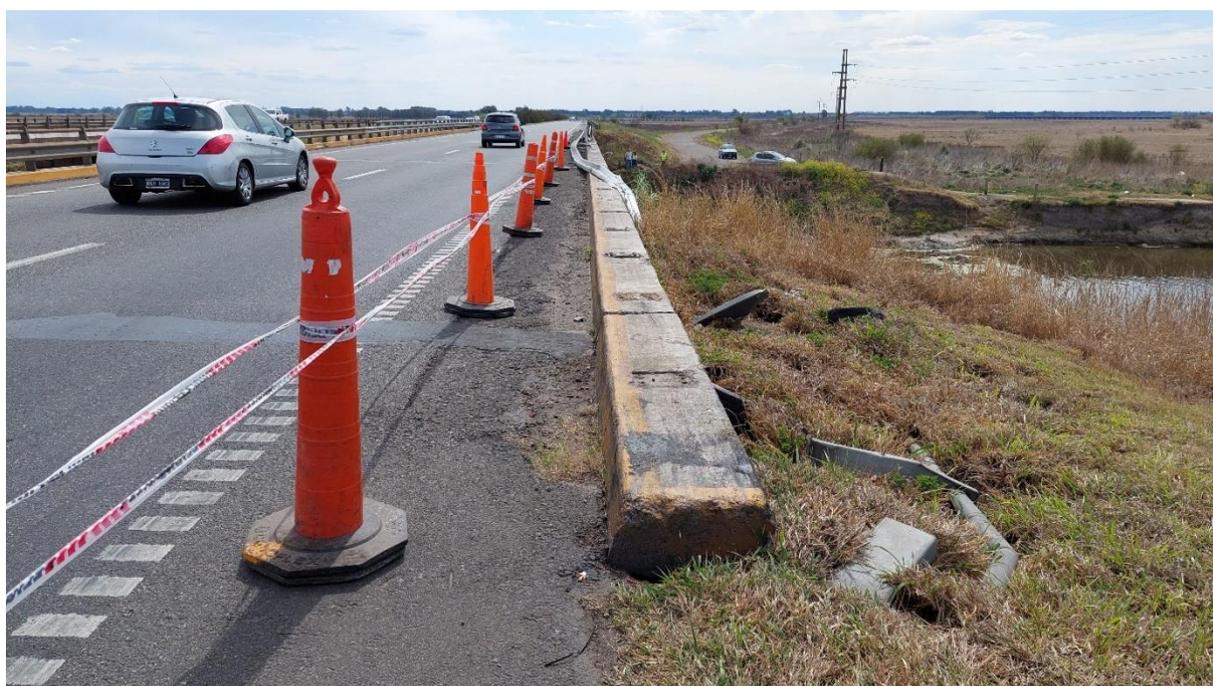
Se relevó alertador sonoro sobre la banquina, 11,8 m antes del comienzo de las deformaciones sobre las barreras de contención. Estas deformaciones sobre las barreras de contención semirrígidas y rígidas se extienden por una distancia de 72 m.

Figura 13. Daños y desprendimiento de las barreras de contención rígidas. Fuente JST, 2022

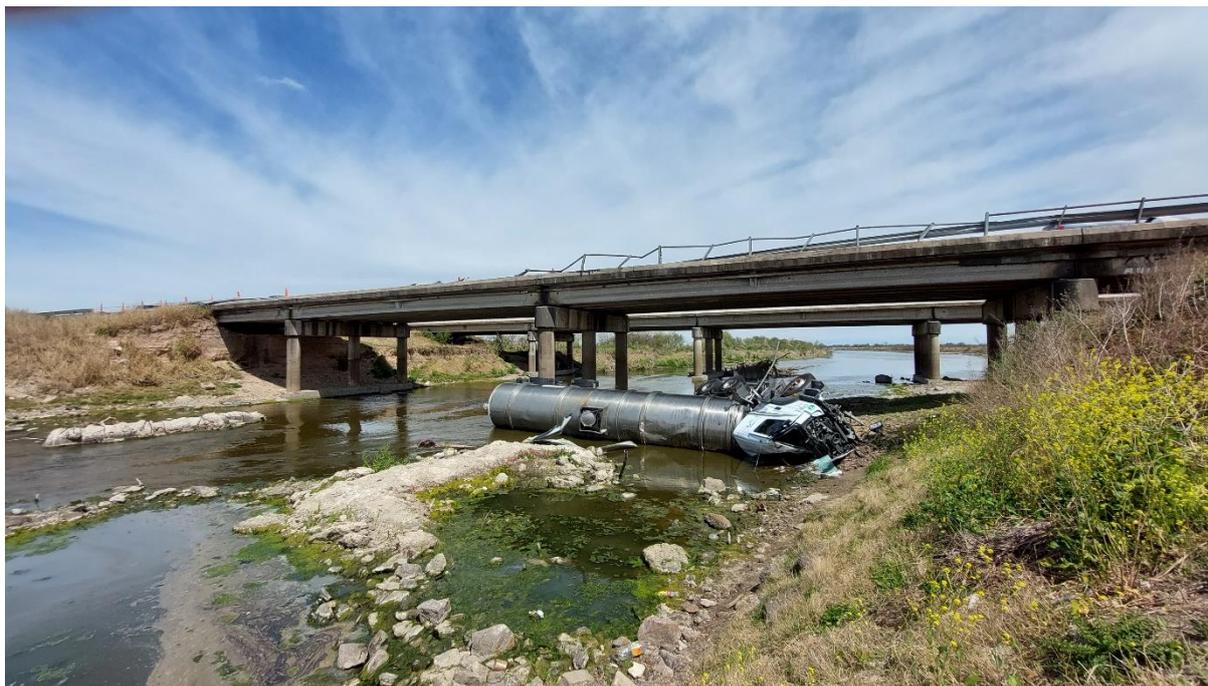
Figura 14. Daños, desprendimiento de las barreras de contención rígidas y posición final del vehículo sobre el río Arrecifes. Fuente: JST, 2022
