INFORME PRELIMINAR DE SUCESO AUTOMOTOR

Título: 128. IP. Pasajeros, despiste y vuelco, San Martín, Mendoza

Fecha y hora: 28/9/2022 13:00

Vehículos: un ómnibus doble piso

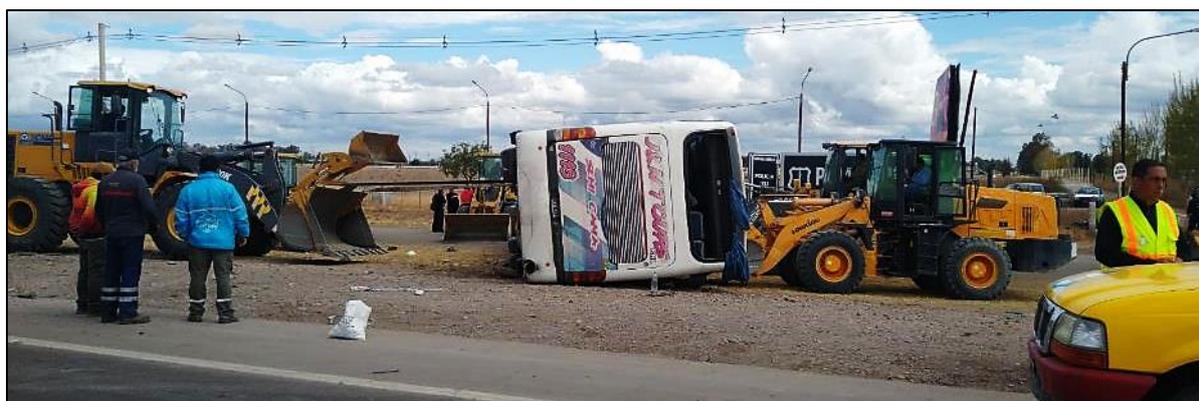
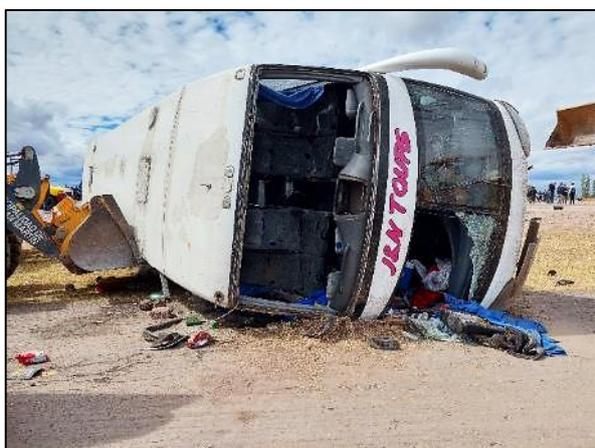
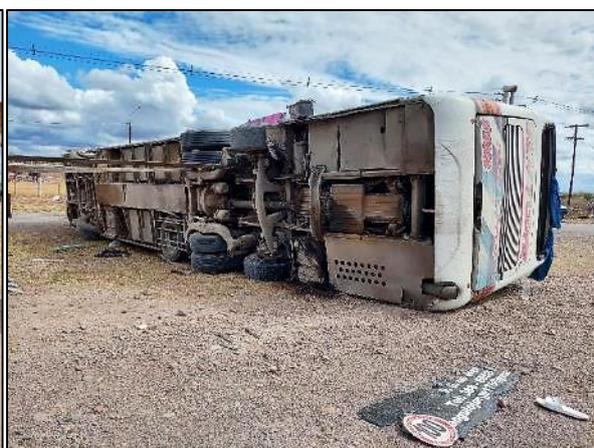
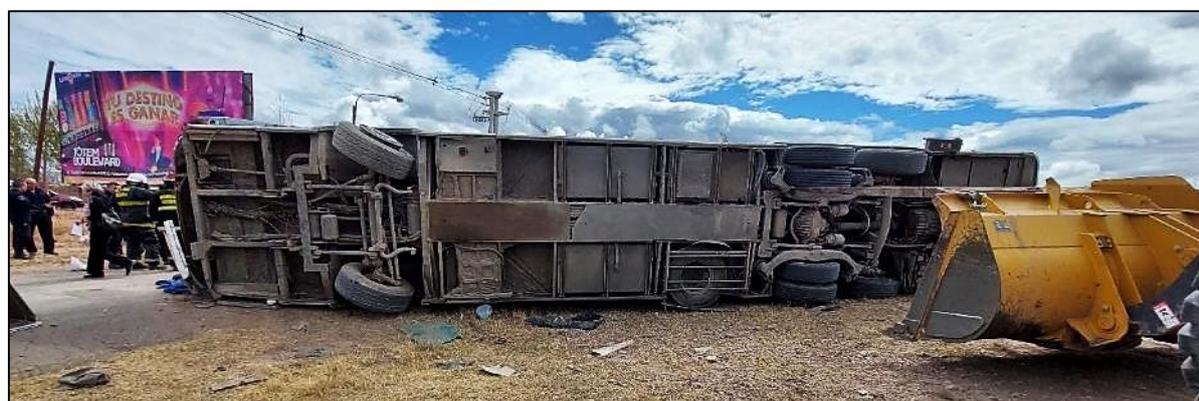
Figura 2. Fotografías tomadas al momento del arribo de la JST, con la posición final original del Vehículo 1, previo a ser levantado por retroexcavadoras. Fuente: JST, 2022

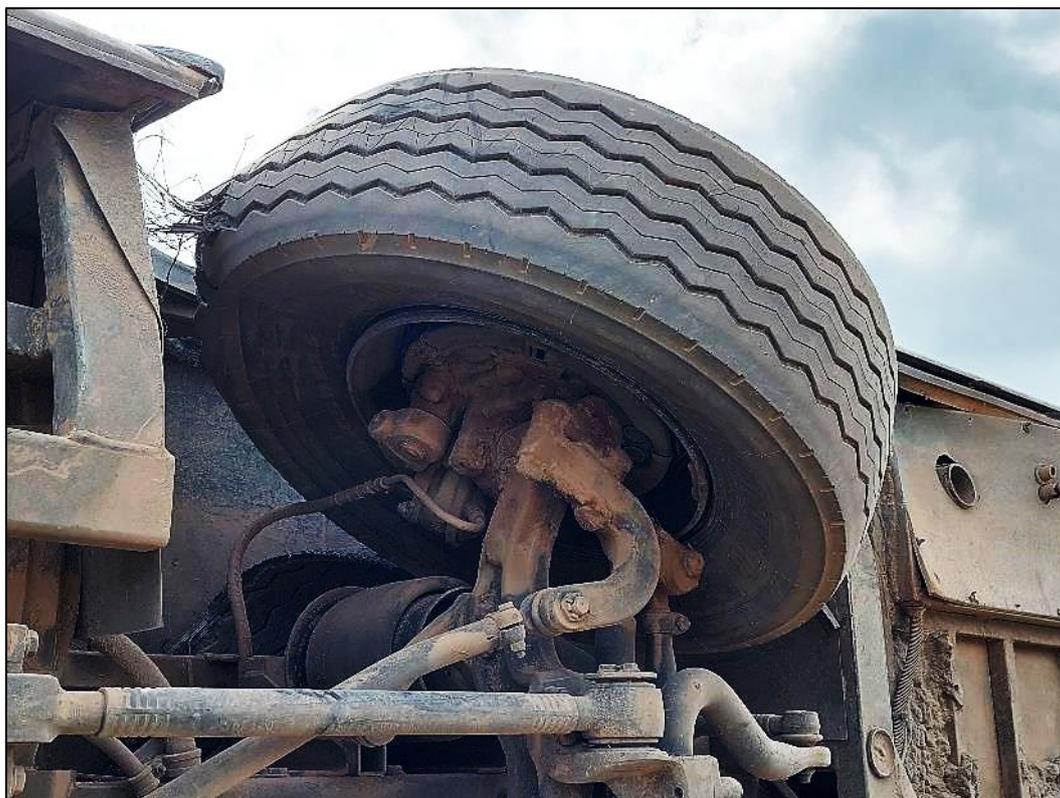
Figura 3. Fotografía de la rueda delantera izquierda, tomada al momento del arribo de la JST. Fuente: JST, 2022

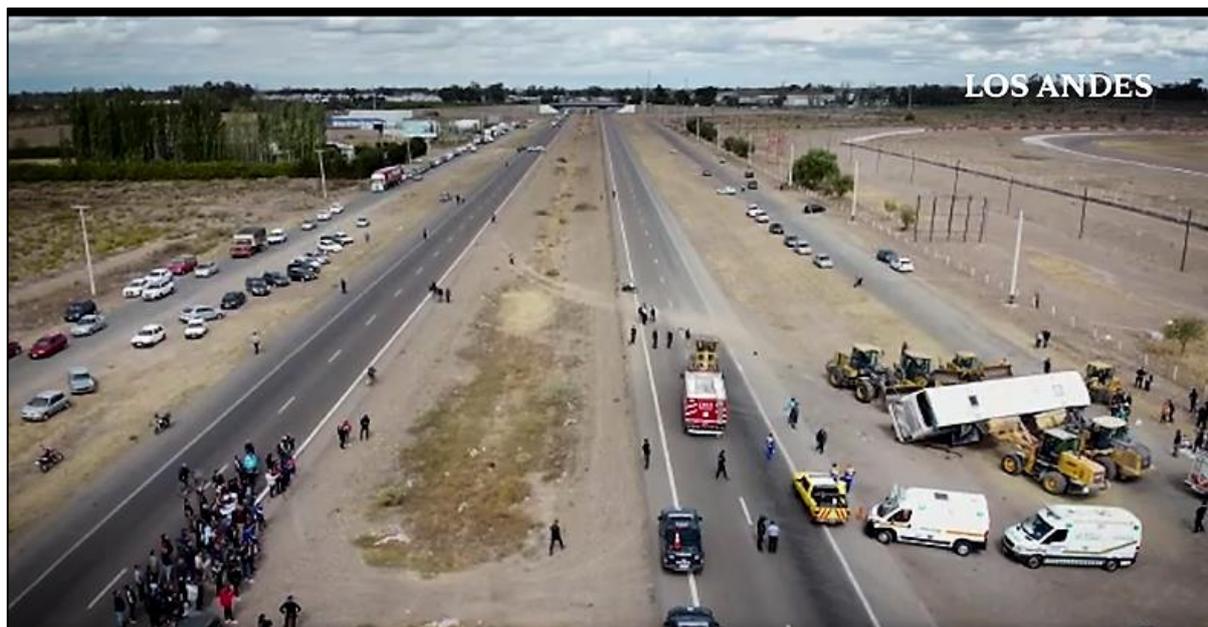
Figura 4. Fotograma aéreo del lugar del suceso al momento de la remoción del Vehículo 1. Imagen tomada con vista hacia el cardinal este. Fuente: [Los Andes Diario](#), 2022

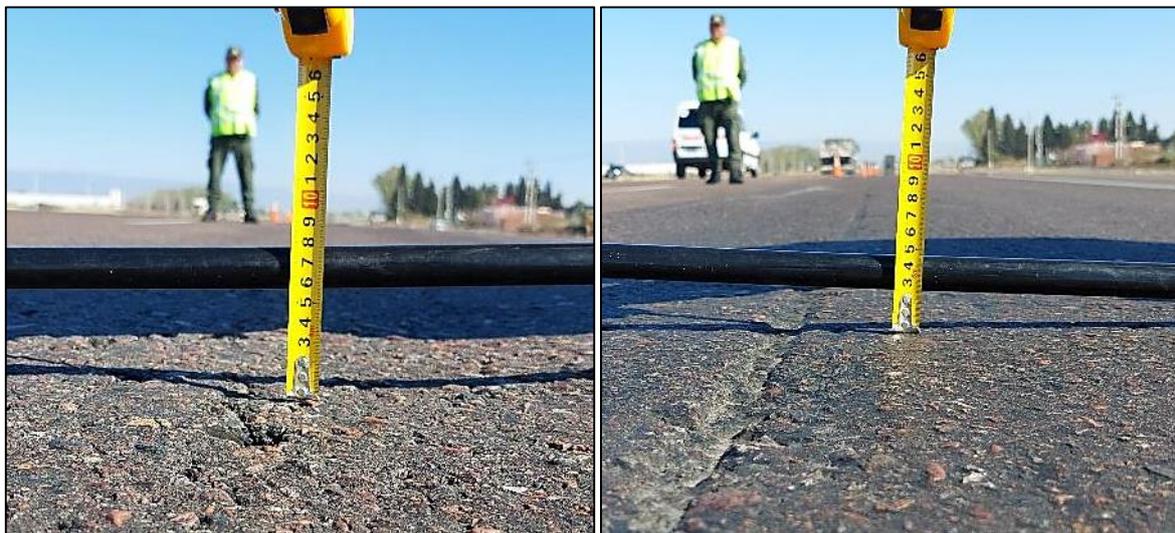
La superficie asfáltica presenta fallas visibles en el pavimento, principalmente sobre el carril norte, mano hacia el oeste, por presencia de fisuras y ahuellamiento

(depresión continua que se manifiesta paralela al eje de la vía a lo largo del rodamiento de los vehículos), cuya profundidad oscila entre los 3 y 6 centímetros (medidas en distintos sectores a lo largo de la calzada).

Figura 5. Fotografía tomada dos días después del suceso. Ahuellamiento sobre el carril norte, mano hacia Ciudad de Mendoza (este a oeste). Fuente: JST, 2022

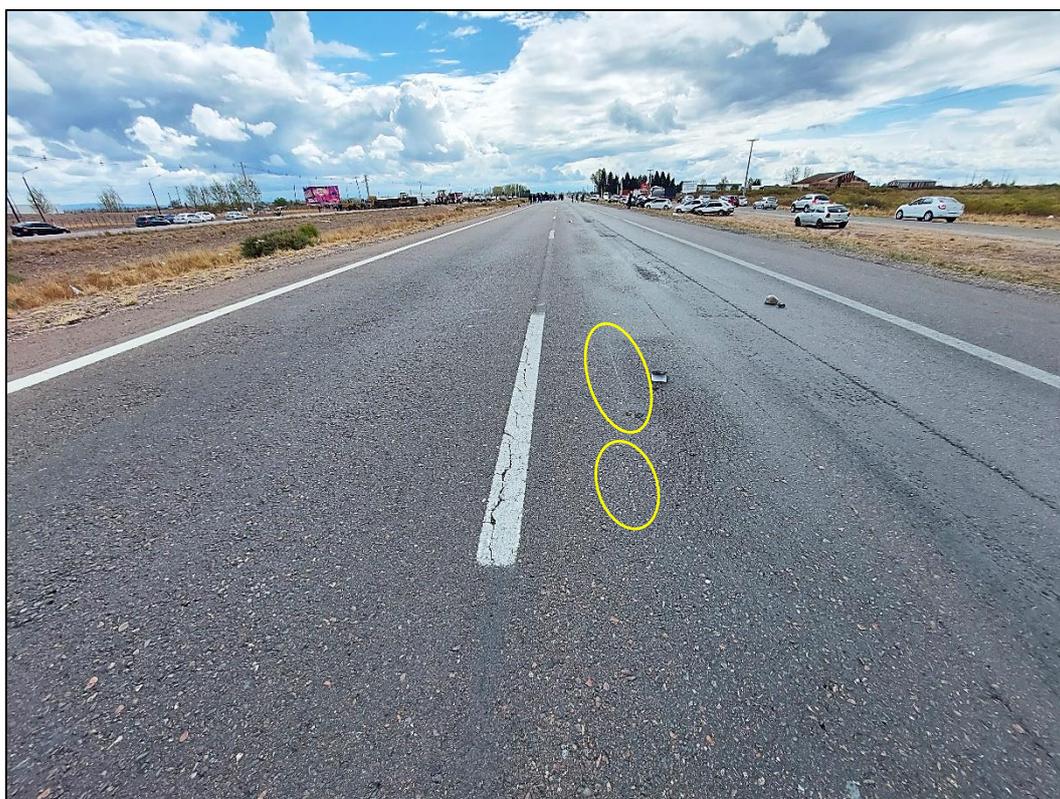
Figura 6. Vista general de RN 7 en sentido hacia Ciudad de Mendoza (este a oeste). Próximo a línea blanca intermitente separador de carriles, se observan sobre la calzada dos abrasiones longitudinales a la vía con una extensión total de 2,2 metros. Fuente: JST, 2022

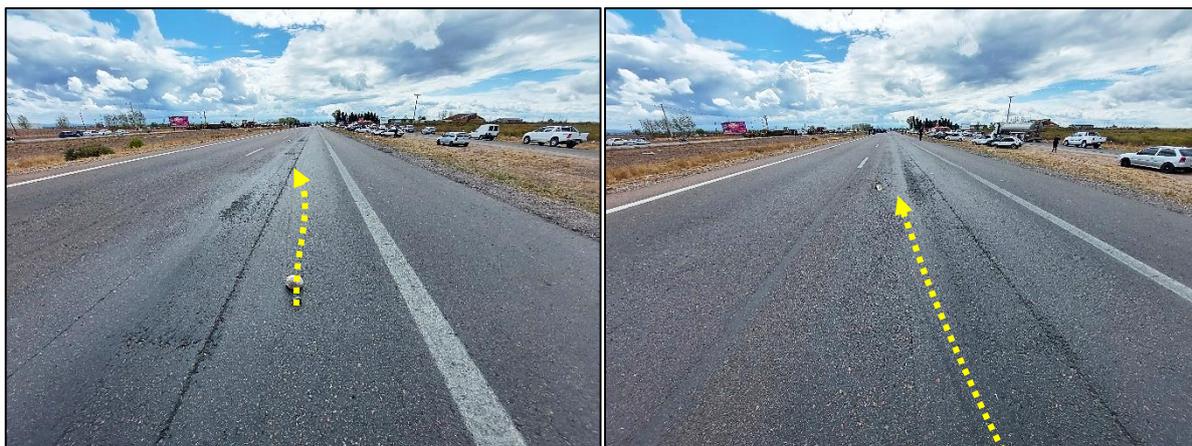
Figura 7. Huella de derrape situada sobre el carril norte (derecho de la imagen), con dirección hacia el suroeste. Fuente: JST, 2022

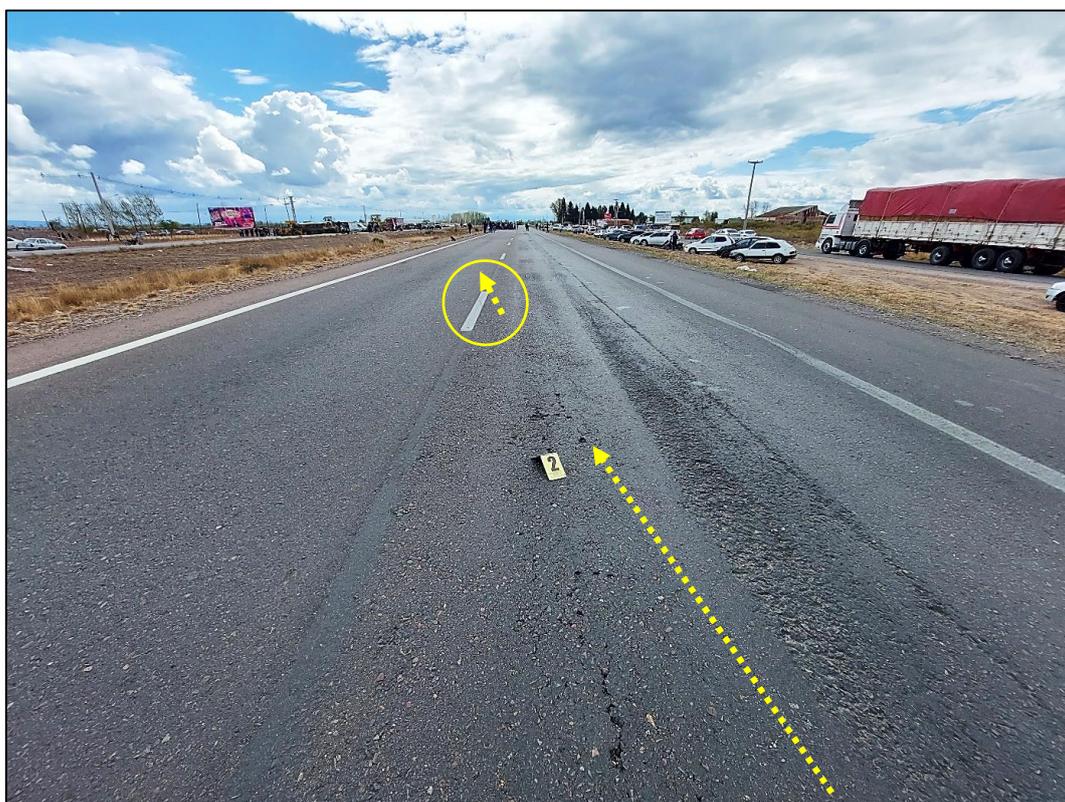
Figura 8. Fin de la huella de derrape e impronta neumática sobre la línea blanca discontinua, con dirección hacia el suroeste. Al mismo tiempo, se observan fallas sobre el pavimento; ahuellamiento y fisuras, situadas sobre el carril norte (derecho de la imagen). Fuente: JST, 2022

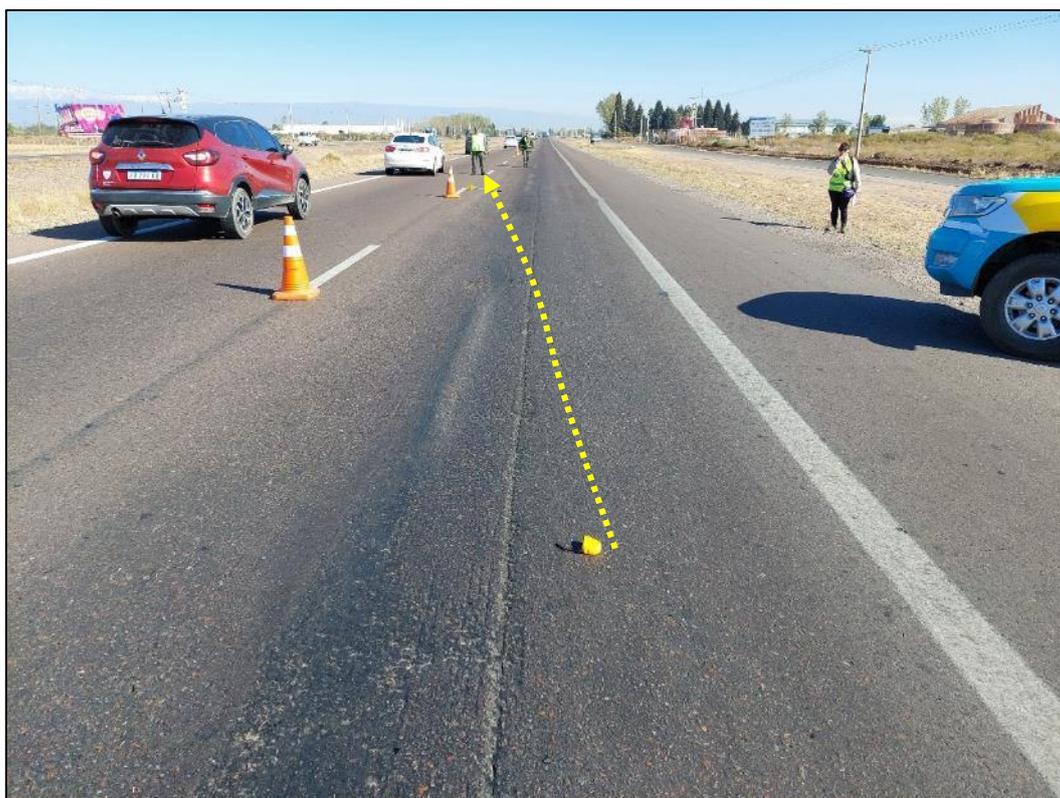
Figura 9. Fotografía tomada dos días después del suceso. Huella de derrape de 19,2 metros de longitud, situada sobre el carril norte (derecho de la imagen), con dirección hacia el suroeste. Con cambio de iluminación (incidencia del sol) se aprecia una huella más extensa y continua que en el día del suceso. Fuente: JST, 2022

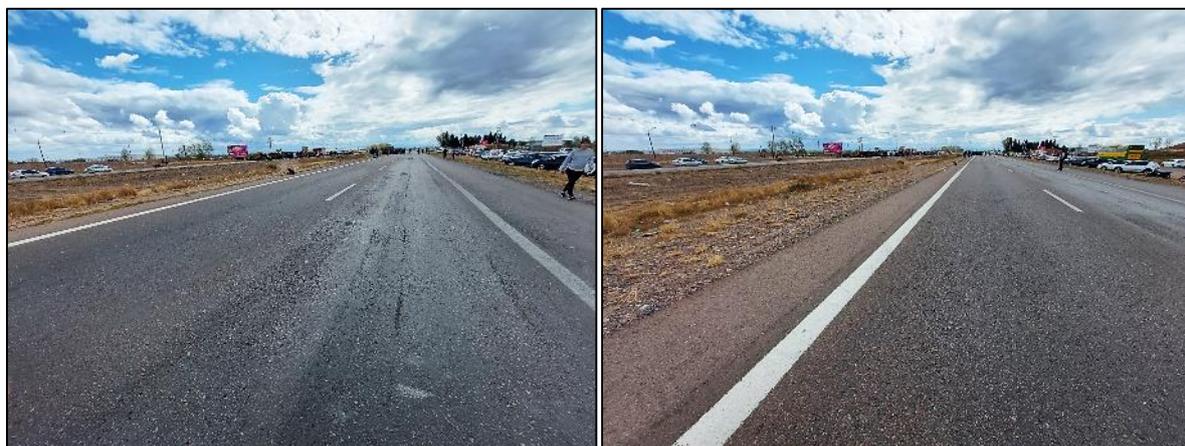
Figura 10. Zona de la calzada previo al despiste. Fuente: JST, 2022

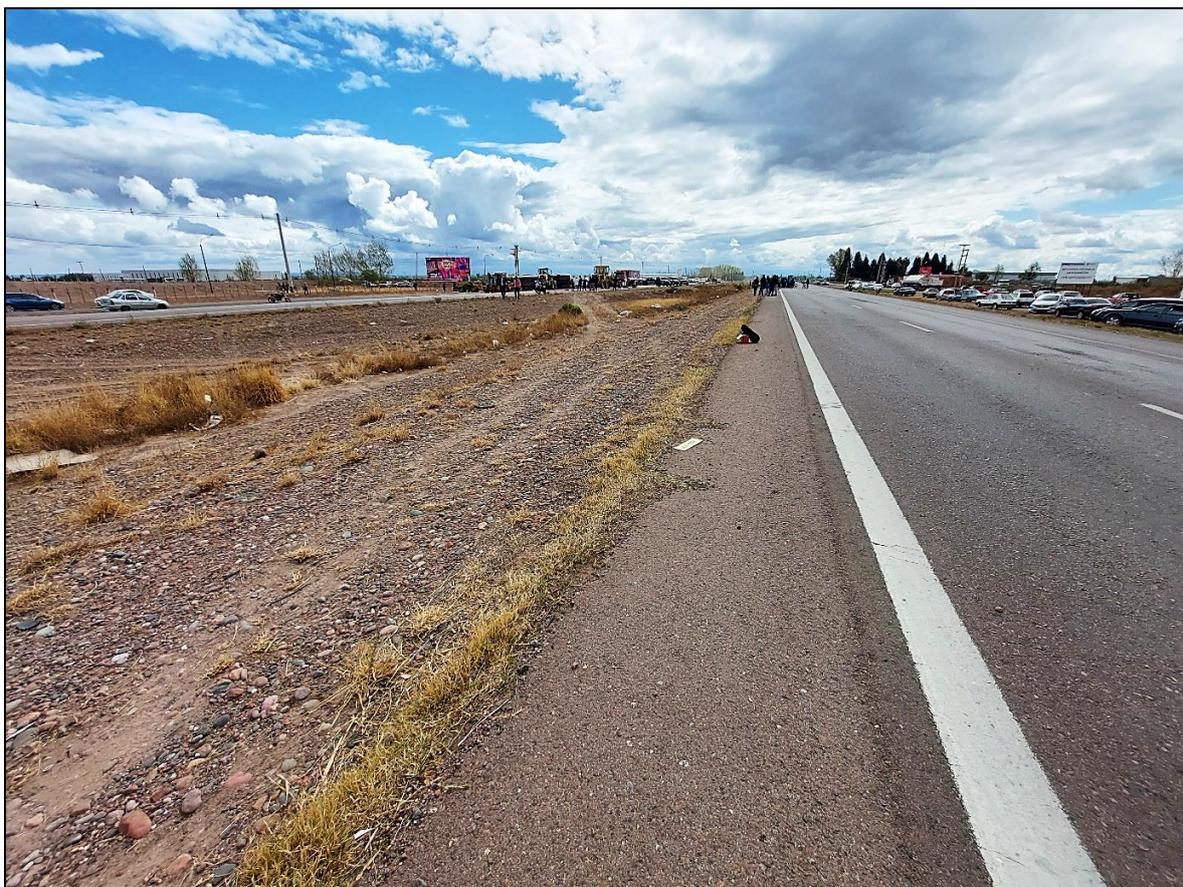
Figura 11. Zona de inicio del despiste, ubicado a una distancia lineal de 50 metros de la primera marca de efracción longitudinal. Fuente: JST, 2022

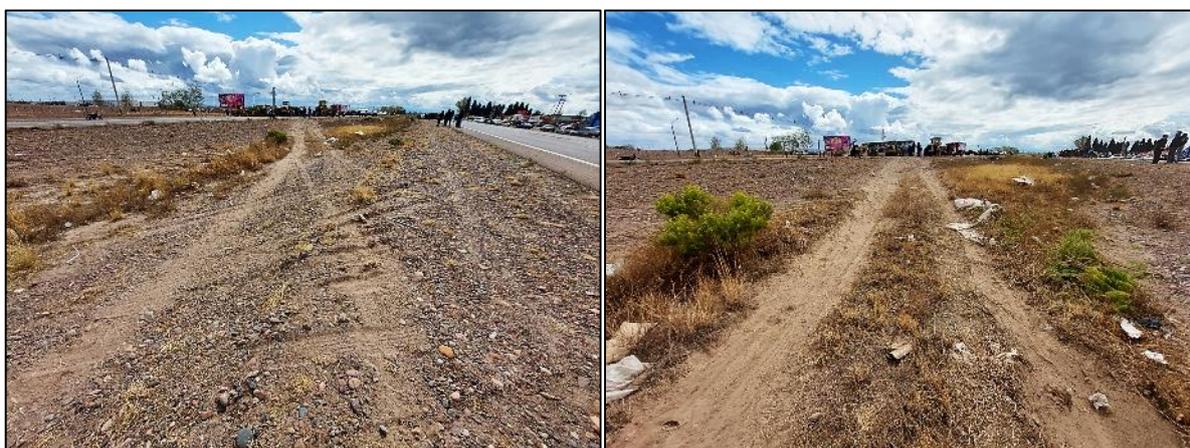
Figura 12. Huellas del Vehículo 1 sobre el cantero central; 48 metros de trayectoria hacia el suroeste. Fuente: JST, 2022

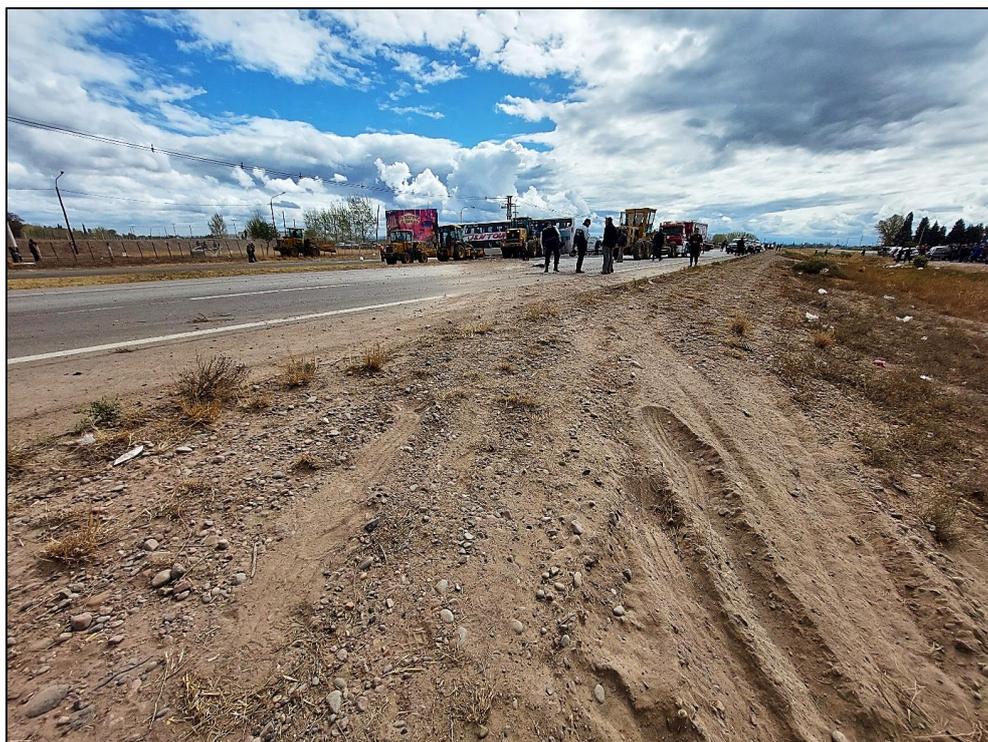
Figura 13. Zona de reincorporación del Vehículo 1 a la cazada de mano contraria que va hacia Buenos Aires (oeste a este), ubicada a una distancia lineal de 90 metros de la primera marca de efracción longitudinal. Fuente: JST, 2022

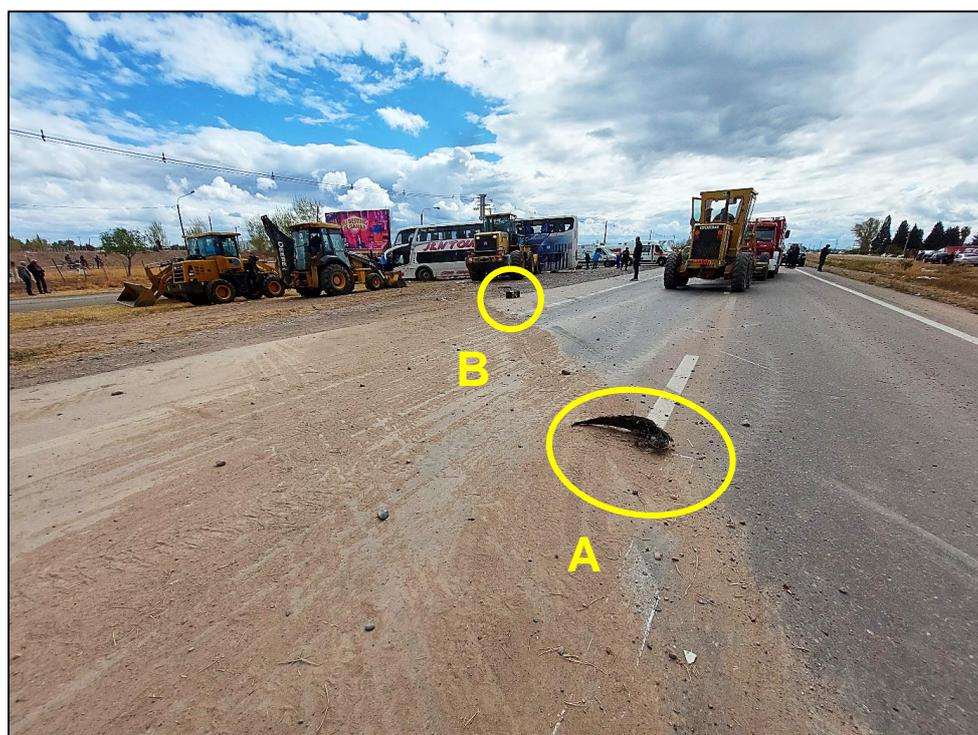
Figura 14. Vista general de RN 7 con sentido hacia Buenos Aires, tomada en contramano. Se observa tierra, improntas neumáticas, efracciones, una parte de banda de rodamiento de neumático (A) y una batería (B). Fuente: JST, 2022

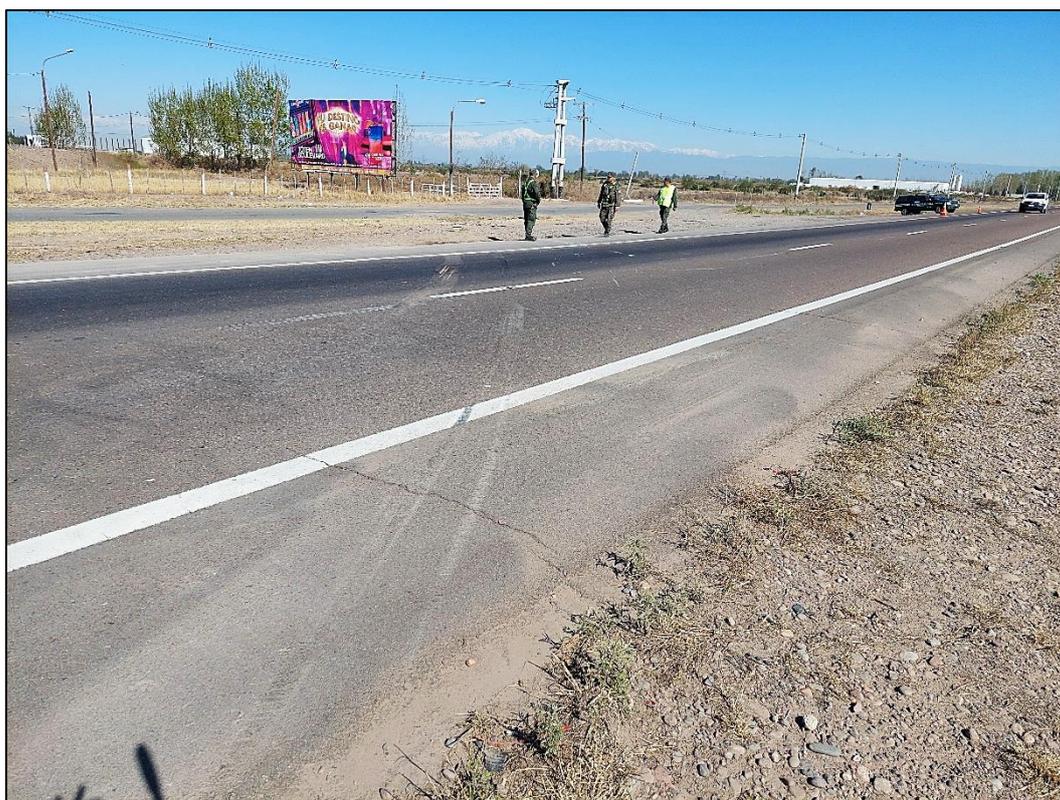
Figura 15. Fotografía tomada dos días después del suceso. Se aprecian huellas de derrape de 17 metros de longitud, con dirección hacia el suroeste. Sobre el carril y banquina sur (izquierda de la imagen) se observan marcas de efracción y hendiduras. Fuente: JST, 2022

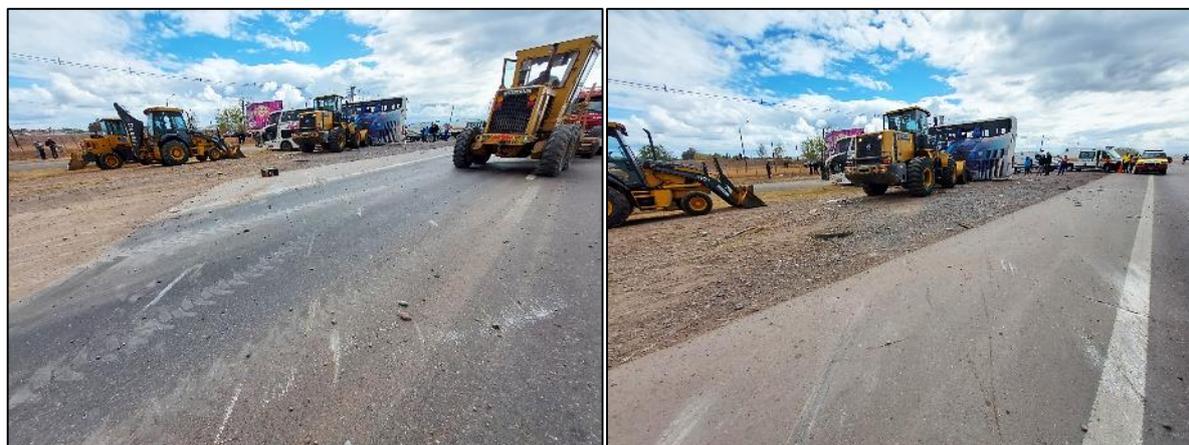
Figura 16. Marcas de efracción de 8 metros de longitud, sobre el carril y banquina sur de la mano que va hacia Buenos Aires (oeste a este). Fuente: JST, 2022

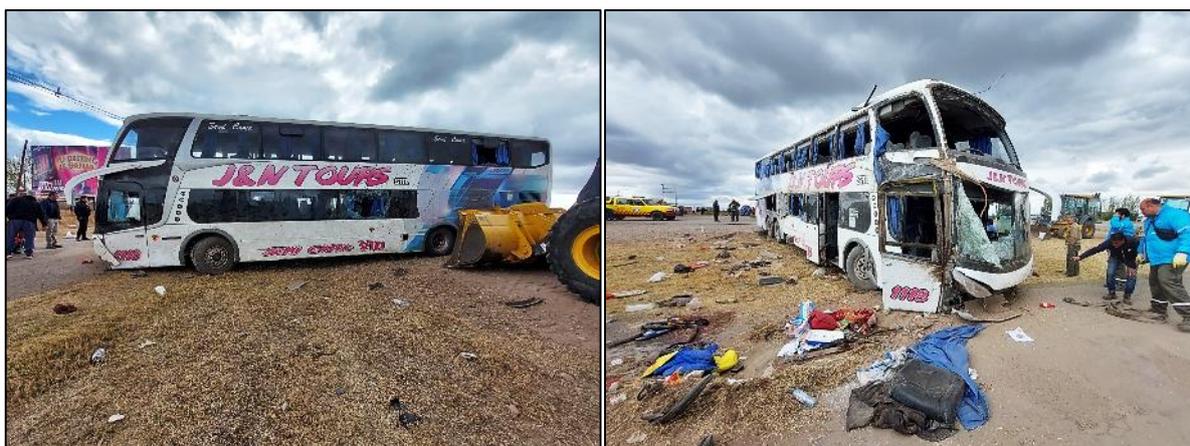
Figura 17. Espacio de tierra y pasto donde quedó volcado el Vehículo 1, entre la mano que va hacia Buenos Aires (oeste a este) y la calle Lateral Sur, ubicado a 19 metros del borde exterior de la banquina sur. Fuente: JST, 2022

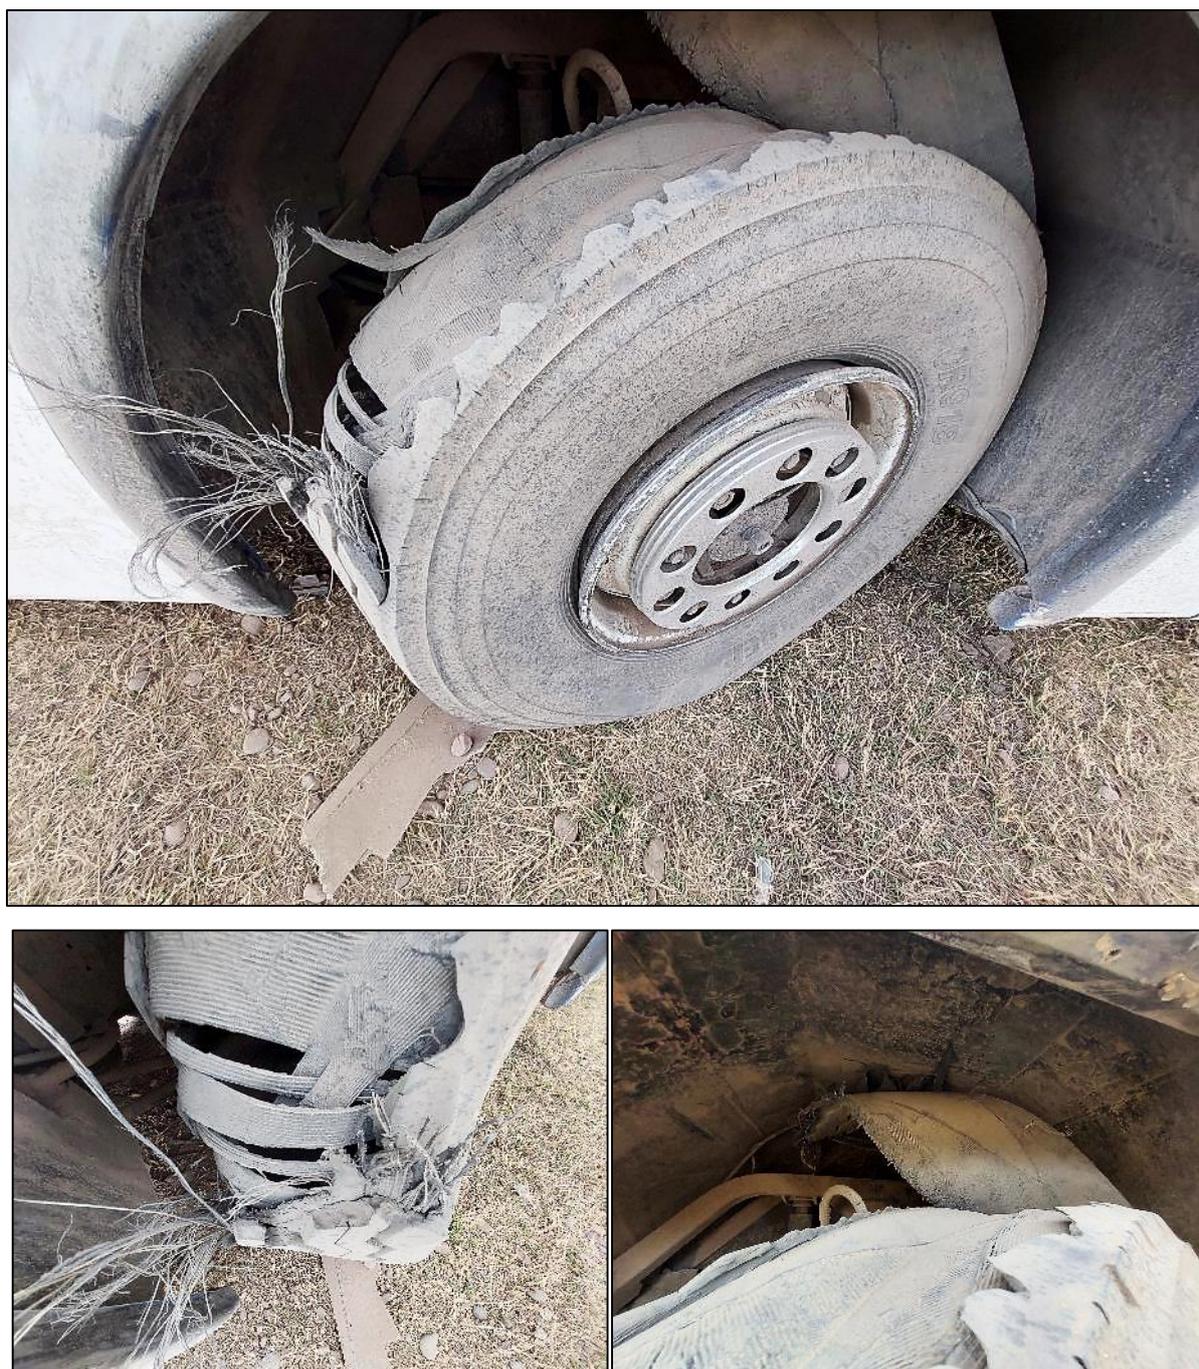
Figura 18. Rueda delantera izquierda (TOPRUNNER CR918 385/65R22.5) luego de regresar a su posición normal al Vehículo 1 volcado. La rueda se encontraba parcialmente desbandada, con los cables de acero expuestos. Fuente: JST, 2022

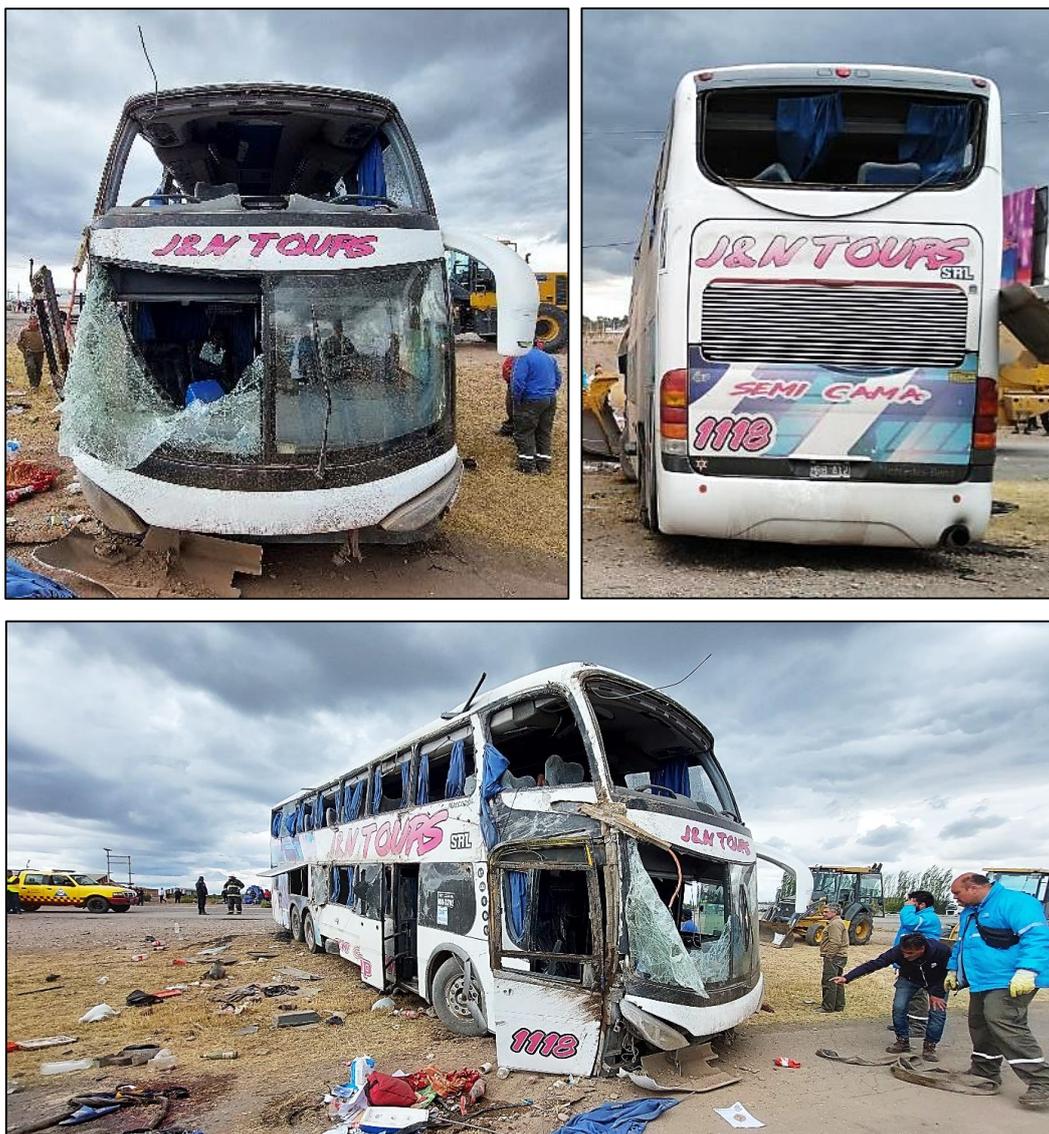
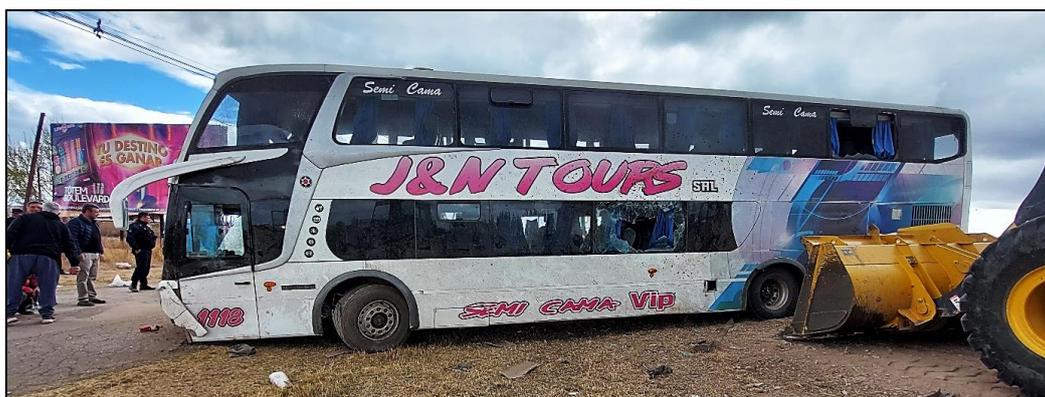
En el lugar del suceso se observó: rotura y desprendimiento del parabrisas del lado del acompañante en el piso inferior. Trizado del parabrisas del lado del conductor en el piso inferior. Rotura y desprendimiento completo del parabrisas del piso superior.

Rotura y desprendimiento del vidrio trasero (luneta). Rotura de espejo retrovisor externo derecho. Rotura de neumático delantero izquierdo. Abrusiones y rotura de ventanas del lateral derecho. Rotura de todas las ventanas del lateral derecho. Rotura de la ventana de salida de emergencia del piso inferior y ventana de salida de emergencia trasera del piso superior, ambos del lateral derecho.

Figura 19. Fotografías del Vehículo 1 en el lugar del suceso, luego de ser levantado. Fuente: JST, 2022

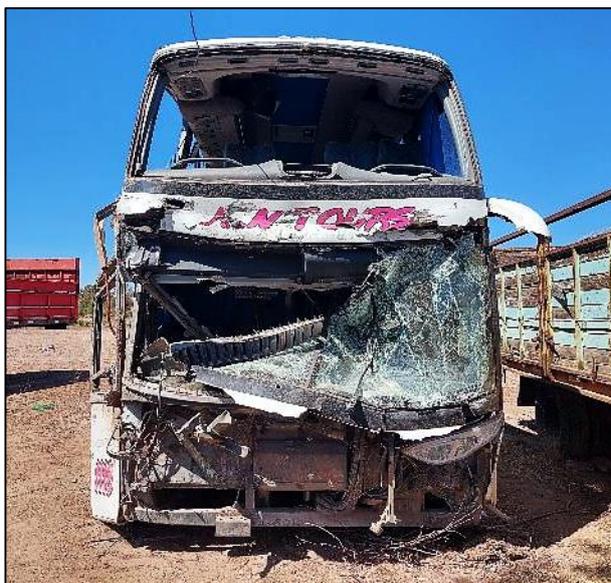
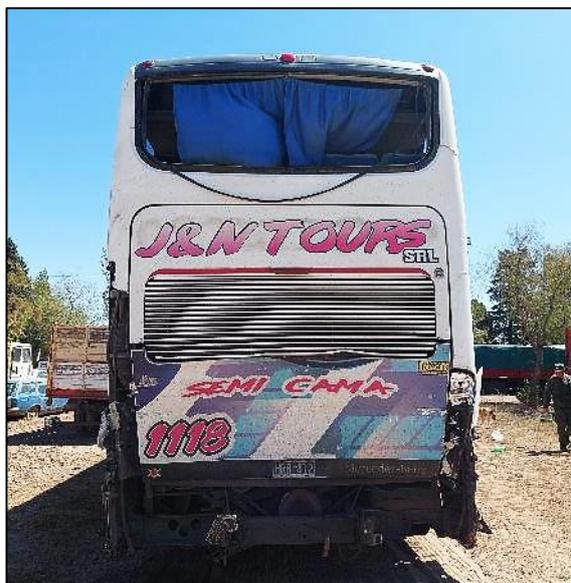
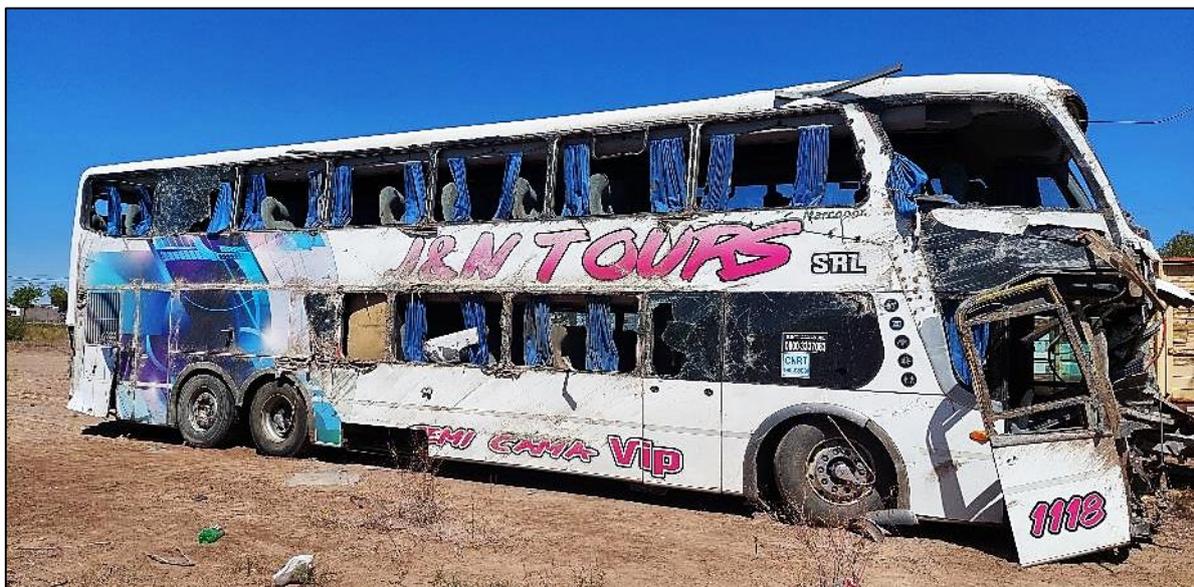
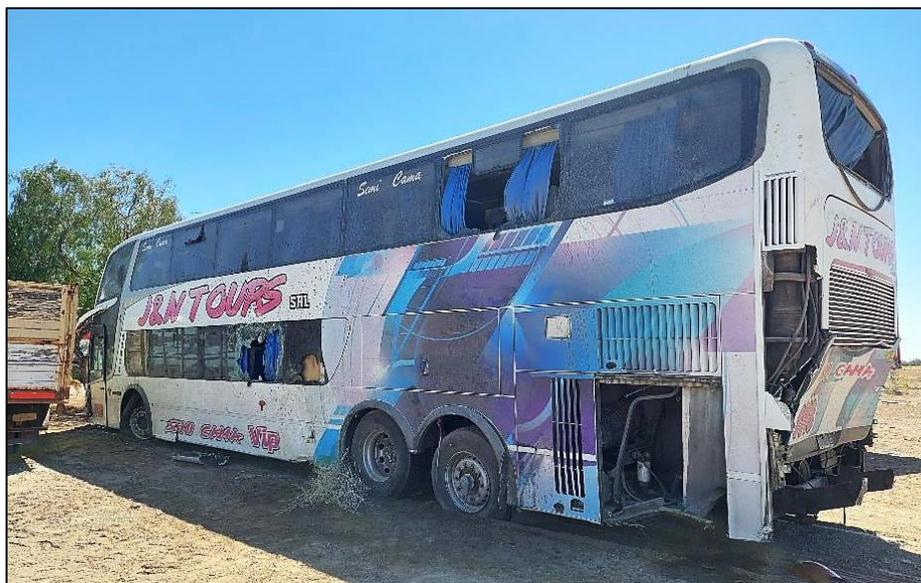
En la inspección realizada en predio de GNA, se observaron mayores daños sobre el rodado. En especial: rotura de todo el parabrisas (inferior y superior), ambos espejos retrovisores externos, puerta del lado del acompañante en el piso inferior, neumático del eje simple trasero izquierdo y portón trasero del motor.

Figura 20. Fotografías del Vehículo 1, retenido en sede de GNA. Fuente: JST, 2022

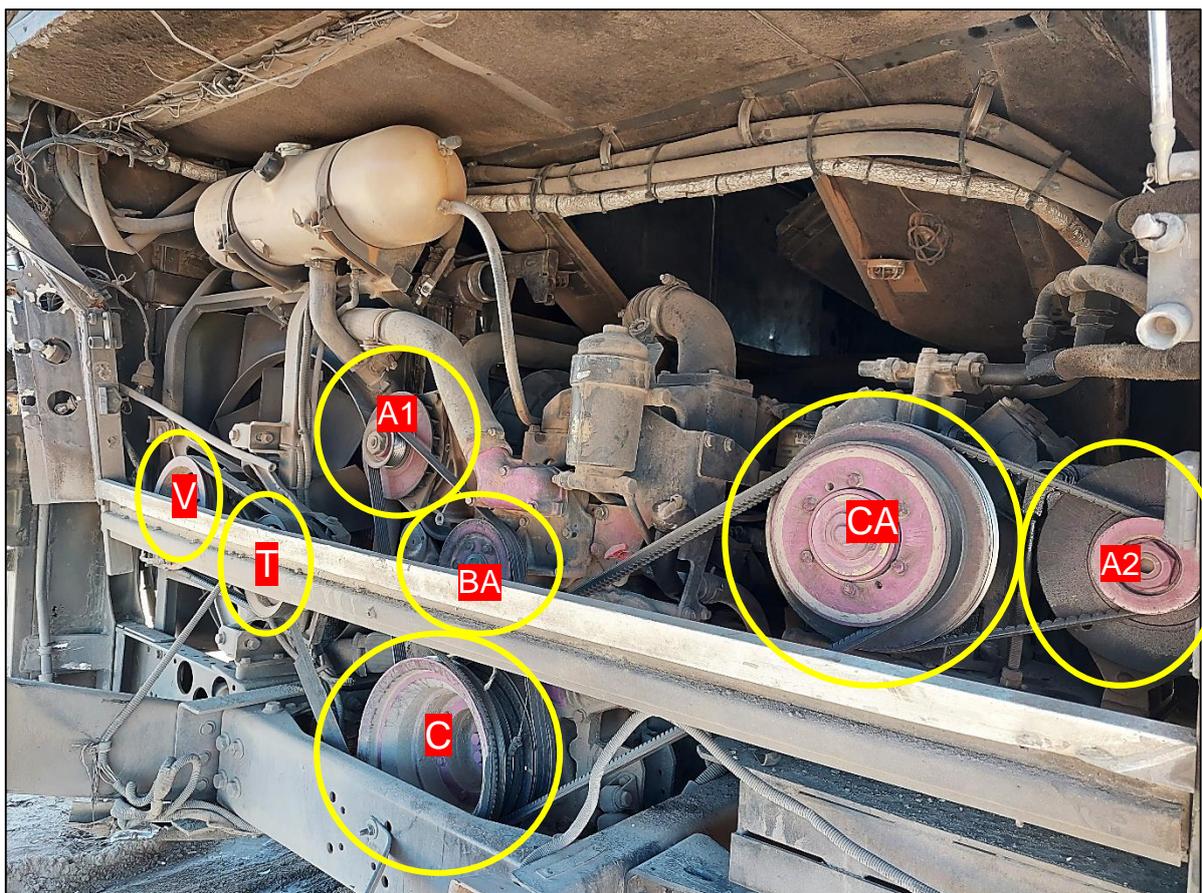
Figura 21. Zona del motor. Identificación de las poleas del Vehículo 1: Polea "C", cigüeñal del motor; Polea "T", tensor de correa; Polea "V", ventilador del radiador; Polea "A1", alternador N.º 1; Polea "BA", bomba de agua; Polea "CA", compresor de aire; Polea "A2", alternador N.º 2. Fuente: JST, 2022

En general, las correas del motor presentan deterioros con signos de uso prolongado del elastómero. En especial, en las correas tipo V, multicanal y trapezoidal, que se llevan la transmisión de Cigüeñal “C” a tensor de correa “T”. En estas, se aprecian desgarros laterales, desgarró total, descarrilamiento e inversión.

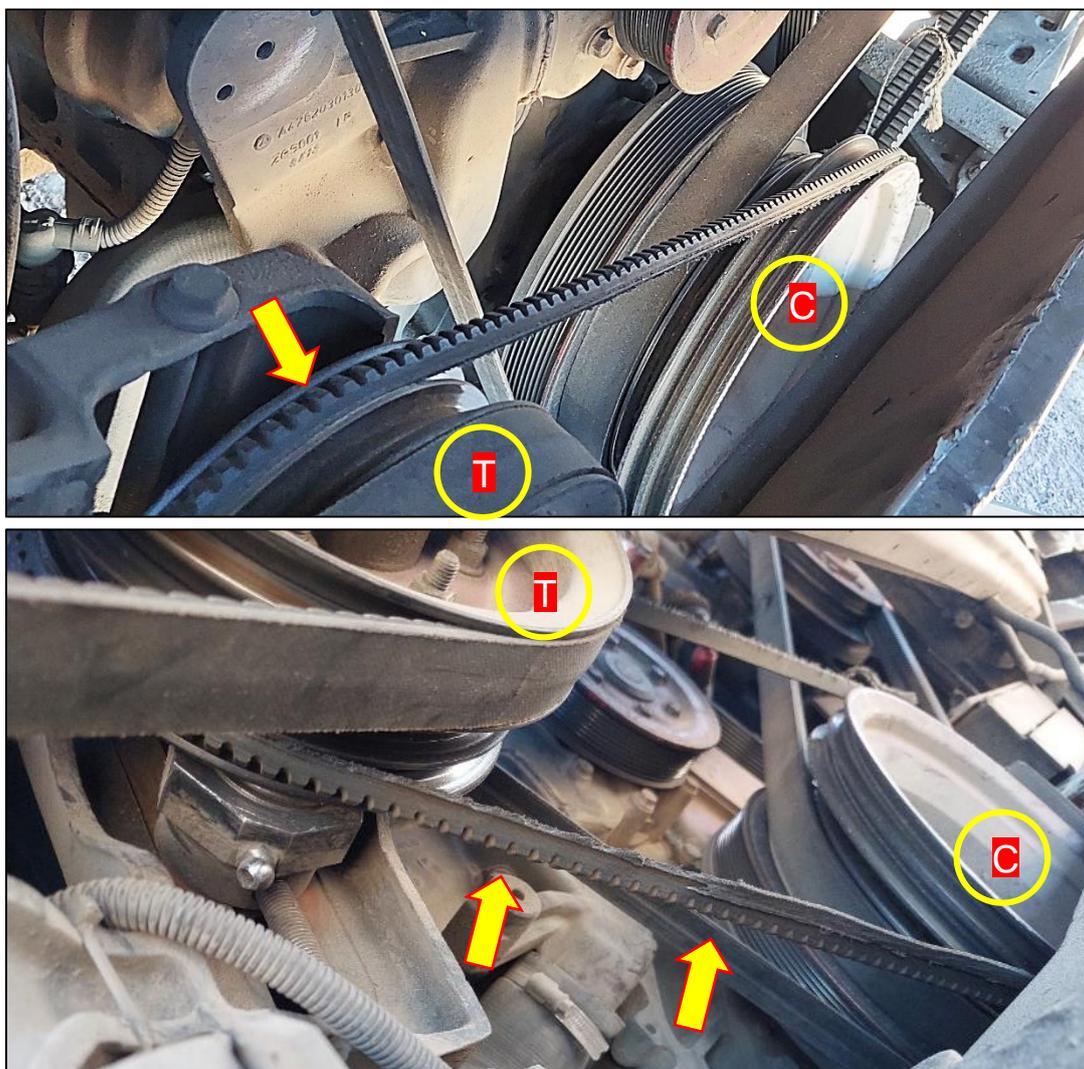
Figura 22. Correa tipo V: transmisión del cigüeñal “C” al tensor de correa “T”. Se observa inversión y descarrilamiento de la correa. También se observa desgarró lateral. Fuente: JST, 2022

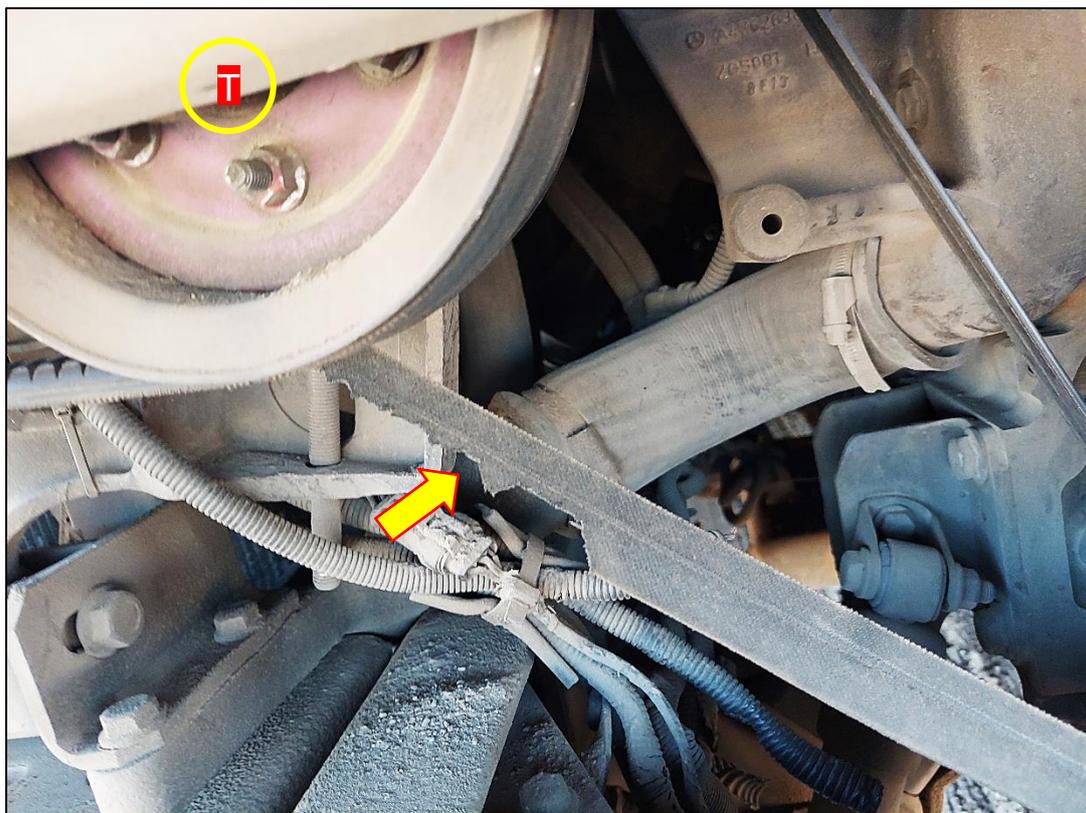
Figura 23. Correa multicanal, transmisión del cigüeñal "C" al tensor de correa "T". Se observa desgarramiento parcial e inversión de la correa multicanal. Fuente: JST, 2022

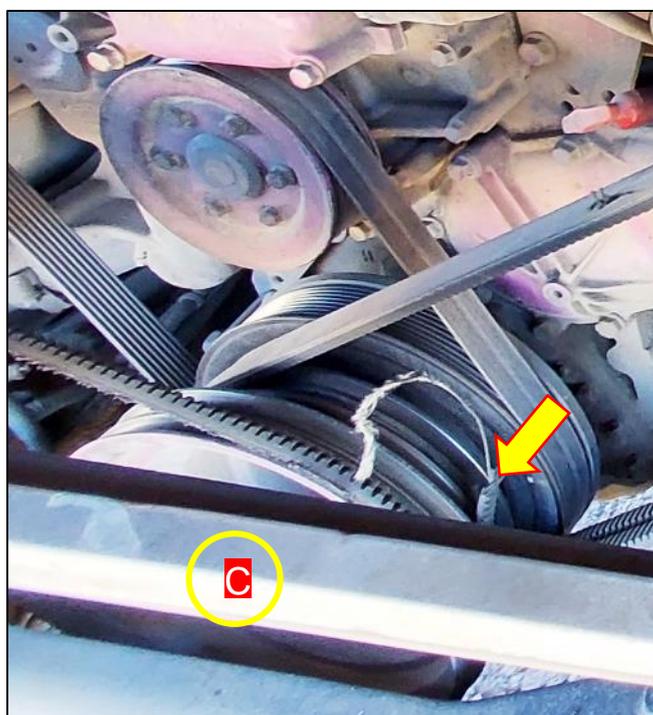
Figura 24. Correa trapezoidal, transmisión Cigüeñal "C" a tensor de correa "T". Se observa desgarramiento total de la correa trapezoidal. Fuente: JST, 2022
