INFORME PRELIMINAR DE SUCESO AUTOMOTOR

Título: 128. IP. Pasajeros, despiste y vuelco, San Martín, Mendoza

Fecha y hora: 28/9/2022 13:00

Vehículos: un ómnibus doble piso

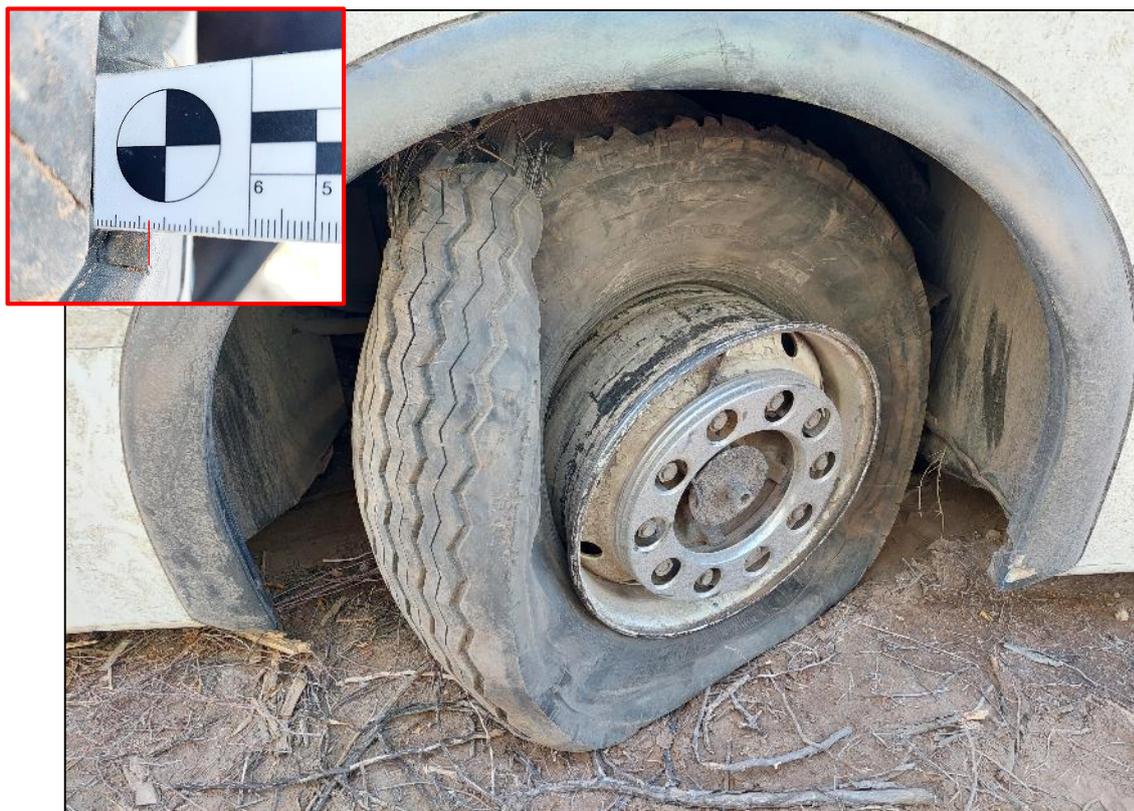
Figura 25. Rueda delantera izquierda (TOPRUNNER CR918 385/65R22.5) del Vehículo 1, luego de haber sido remolcado al predio de GNA para su secuestro. La rueda se encontraba completamente desinflada, con la base y perfiles internos a la vista. Profundidad de las ranuras de la banda de rodamiento: 12 milímetros. Fuente: JST, 2022

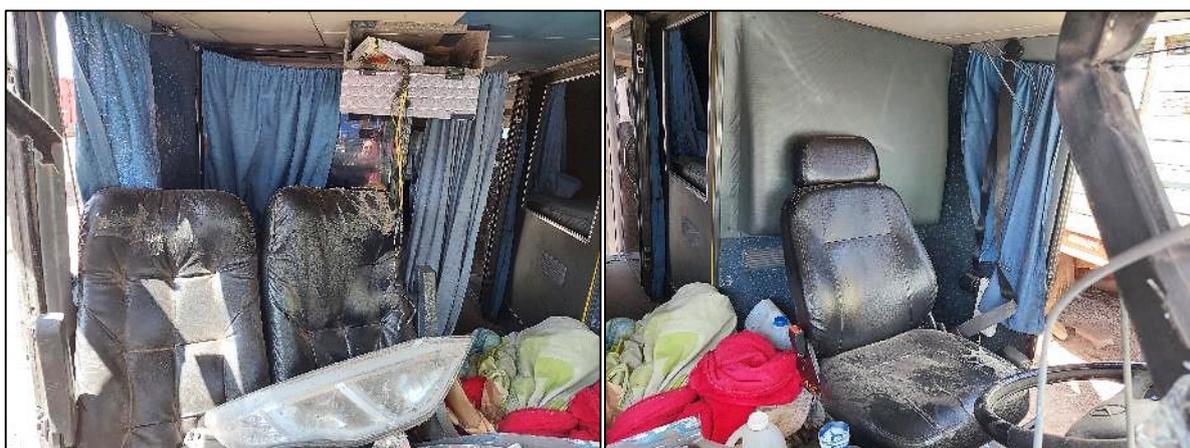
La cabina de conducción presentaba 3 plazas: la del conductor y dos acompañantes. El asiento del conductor contaba con cinturón de seguridad de tres puntos, con el mecanismo en funcionamiento y con signos compatibles con el uso, debido a la existencia de desgaste y deshilachamiento en los bordes de la correa. Los asientos de los acompañantes contaban con cinturón de seguridad de dos puntos y sus mecanismos se encontraban en funcionamiento. Sin embargo, la correa del cinturón del acompañante del lado del pasillo no se encontraba disponible, por estar situado debajo del asiento, y tenía un pliegue marcado con óxido en su interior, signo compatible con no uso.

Figura 26. Fotografías del habitáculo del conductor y acompañante del Vehículo 1. Fuente: JST, 2022

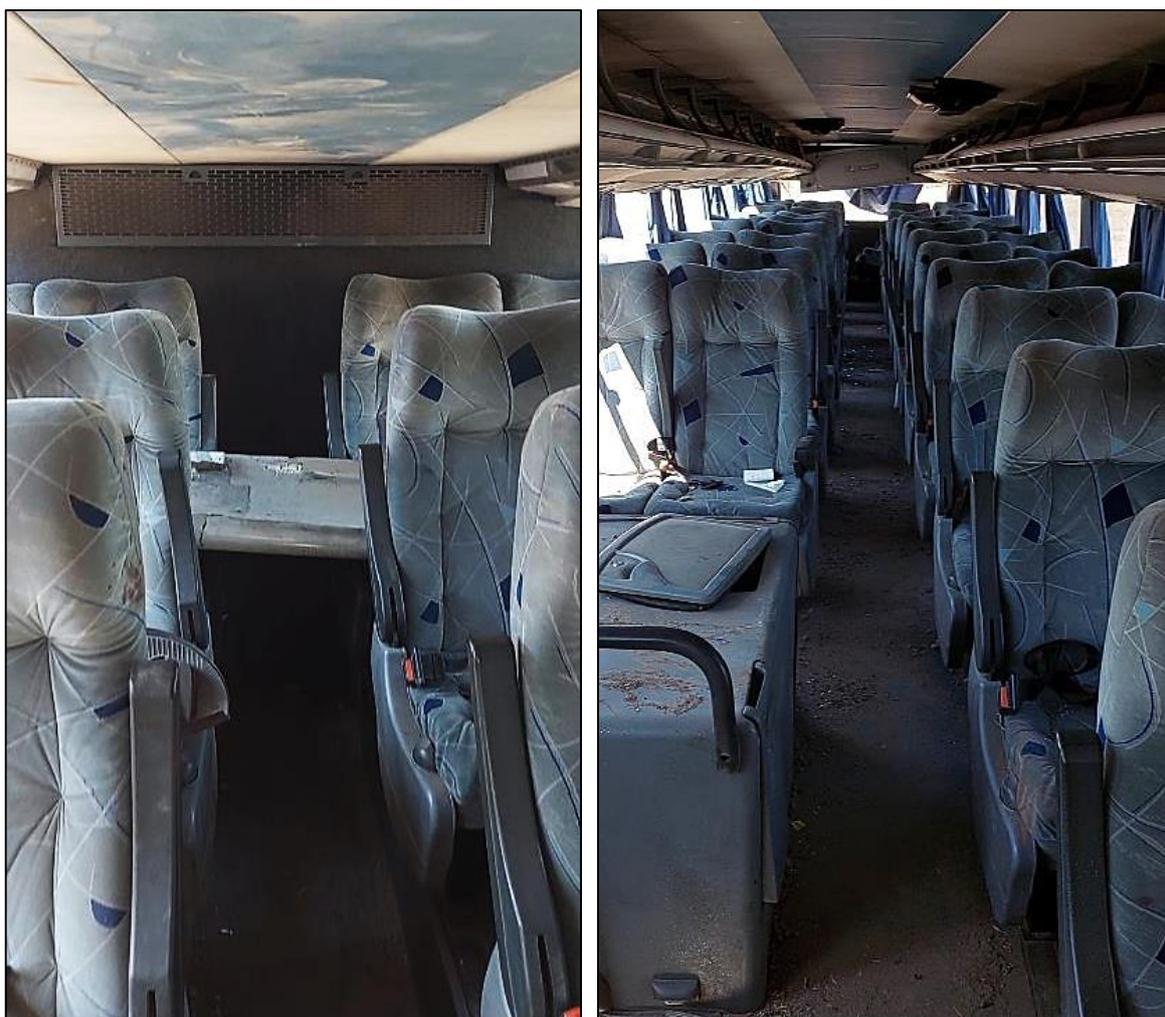
- 8 tenían el mecanismo en funcionamiento, todos disponibles para su uso.
- 4 tenían el mecanismo averiado, de los cuales se encontraban:
 - 2 con la hebilla² averiada
 - 1 con la hebilla averiada y sin lengüeta³
 - 1 con la hebilla averiada, la correa atorada en el asiento y sin lengüeta a la vista

- 40 tenían el mecanismo en funcionamiento, de los cuales 1 no se encontraba disponible por tener la correa atada sobre sí misma de modo tal que no llegaba al broche.
- 8 tenían el mecanismo averiado, de los cuales se encontraban:
 - 3 con la hebilla averiada
 - 1 sin hebilla
 - 3 sin lengüeta
 - 1 con la hebilla averiada, la correa atorada en el asiento y sin lengüeta a la vista

Figura 27. Fotogramas de registro fílmico de inspección del interior del Vehículo 1. Fuente: JST, 2022

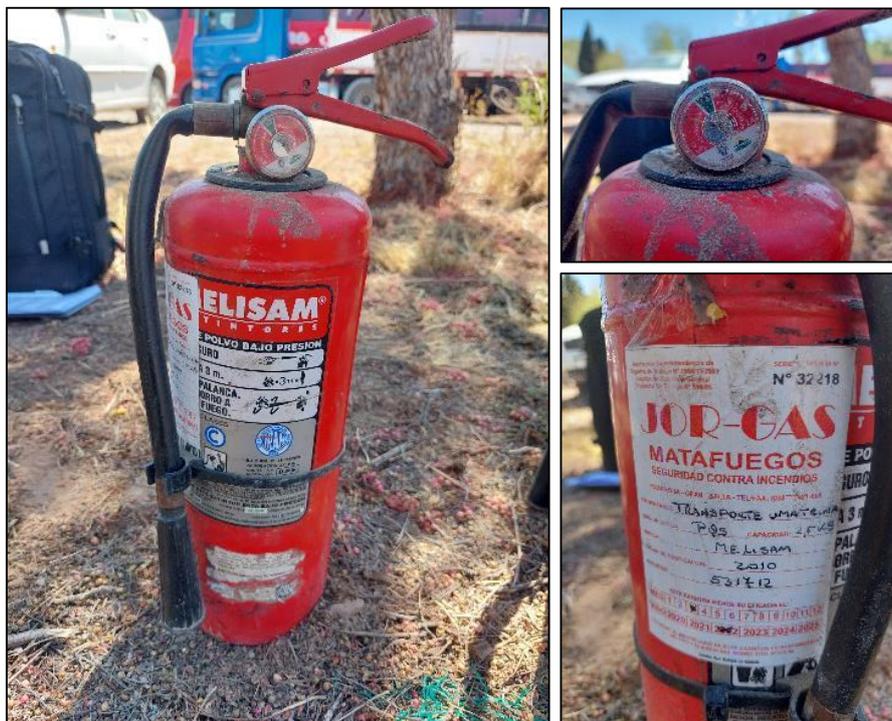
Figura 28. Fotografías de extintor para recargar (uno de tres) del Vehículo 1: marca MELISAM, clase C, de 2,5 kg, Mantenimiento JOR-GAS, Serie B, Tarjeta N.º 32218. Pierde eficacia el 3/2022. Fuente: JST, 2022

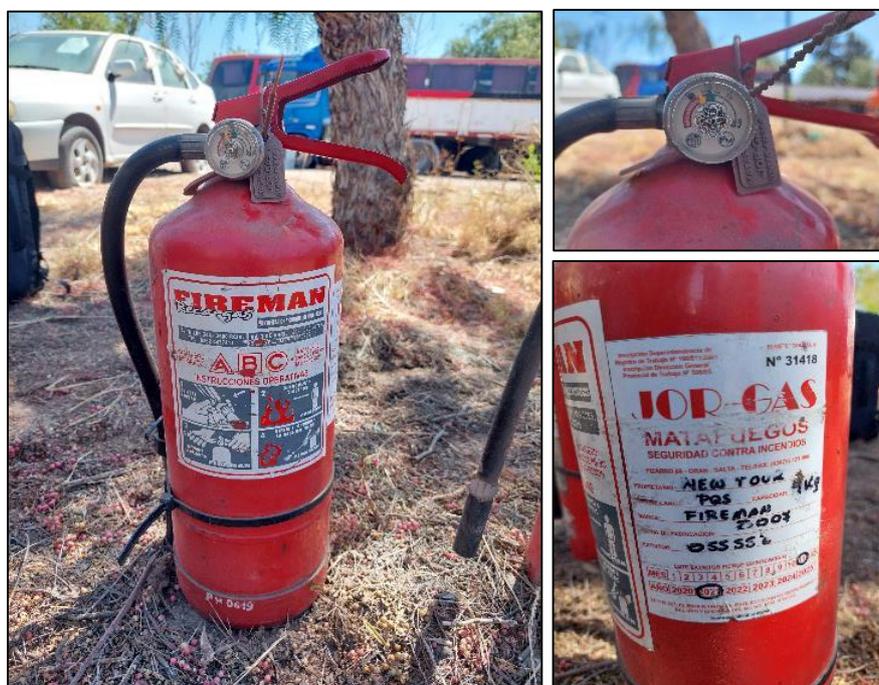
Figura 29. Fotografías de extintor para recargar (dos de tres) del Vehículo 1: marca FIREMAN, clase A, B y C, de 4 kg, Mantenimiento JOR-GAS, Serie B, Tarjeta N.º 31418. Pierde eficacia el 11/2021. Fuente: JST, 2022

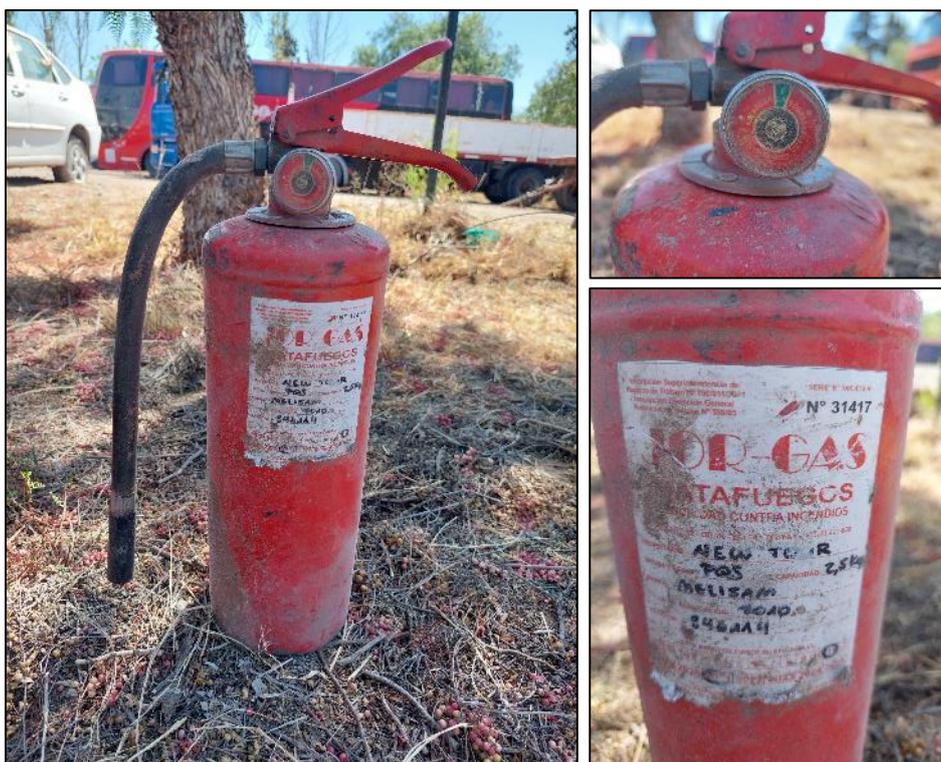
Figura 30. Fotografías de extintor para recargar (tres de tres) del Vehículo 1: marca MELISAM, de 2,5 kg, Mantenimiento JOR-GAS, Serie B, Tarjeta N.º 31417. Pierde eficacia el 11/2021. Fuente: JST, 2022

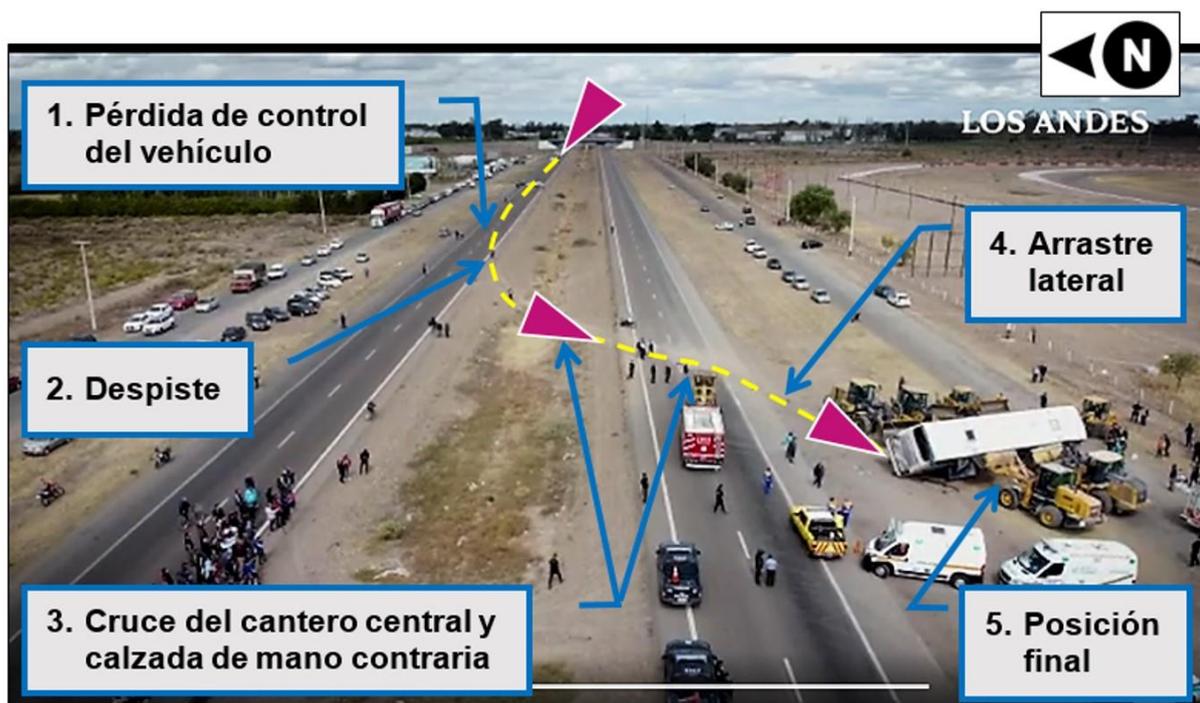
Figura 32. Secuencia del accidente en fotograma aéreo del lugar del suceso: 1) Pérdida de control del vehículo. 2) Despiste. 3) Cruce del cantero central y calzada de mano contraria. 4) Arrastre lateral. 5) Posición final. Fuente: [Los Andes Diario](#), 2022
