INFORME PRELIMINAR DE SUCESO AUTOMOTOR

Título: 129. IP. Cargas, despiste y vuelco, Alejandro Petión, Buenos Aires

Fecha y hora: 18/10/2022 04:45

Dirección Nacional de Investigación de Sucesos Automotores

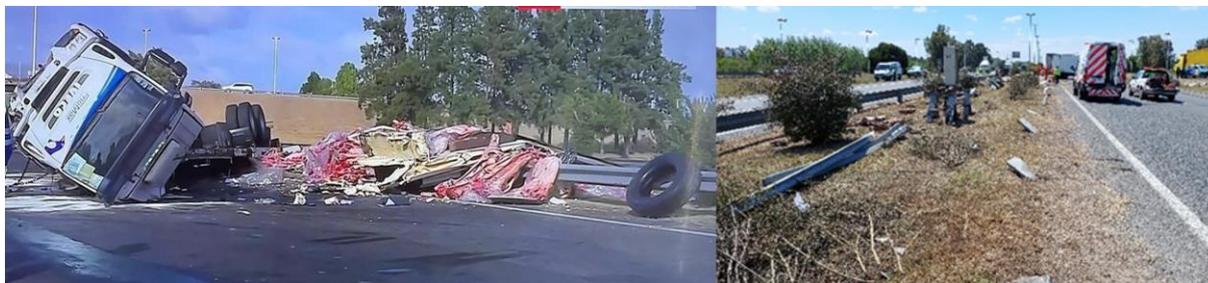
El suceso tuvo lugar en la Au. Ruta Nacional 205 cuando, por razones que se encuentran bajo investigación un camión con semirremolque que circulaba en dirección hacia la localidad de Ezeiza, a la altura del kilómetro 54,740, despistó hacia el cantero central e impactó contra las barreras de contención semirrígidas. Posteriormente volcó y reingresó a la calzada, donde encontró su posición final. Como

Figura 1. Posición final del camión y semirremolque. Pueden observarse la carga dispersa y daños en la infraestructura vial. Fuente: JST y transmisión televisiva C5N, 2022

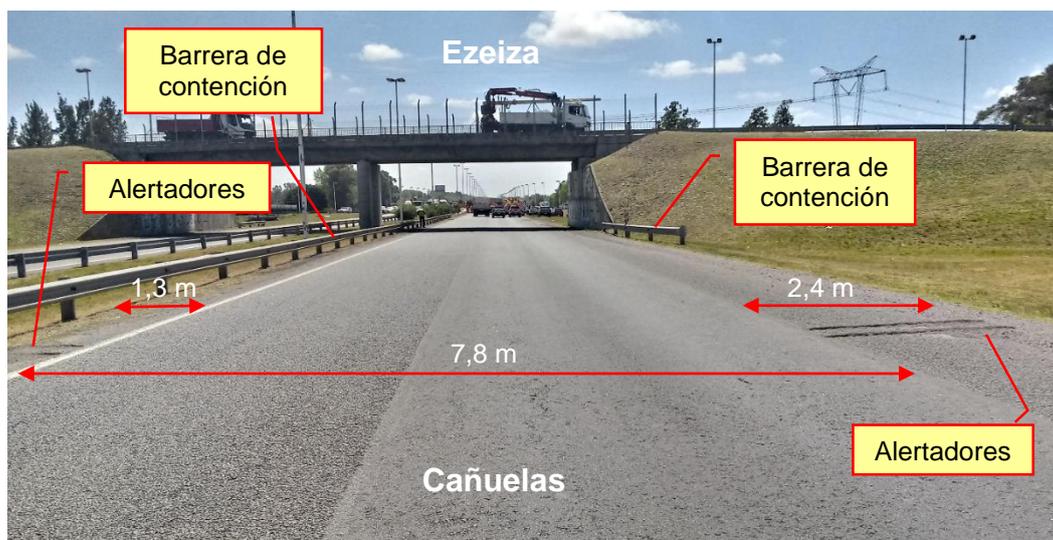
En el sector donde se produjo el suceso, la calzada presenta un ancho de 7,8 m entre banquetas. La banquina derecha (externa) se encuentra asfaltada y presenta un ancho aproximado de 2,4 m. La banquina izquierda (interna) se encuentra asfaltada y

Cabe destacar que la señalización horizontal central y lateral derecha presentan un elevado grado de desgaste (ver próxima figura).

Figura 3. Características de la vía donde se produjo el despiste. Fuente: JST, 2022

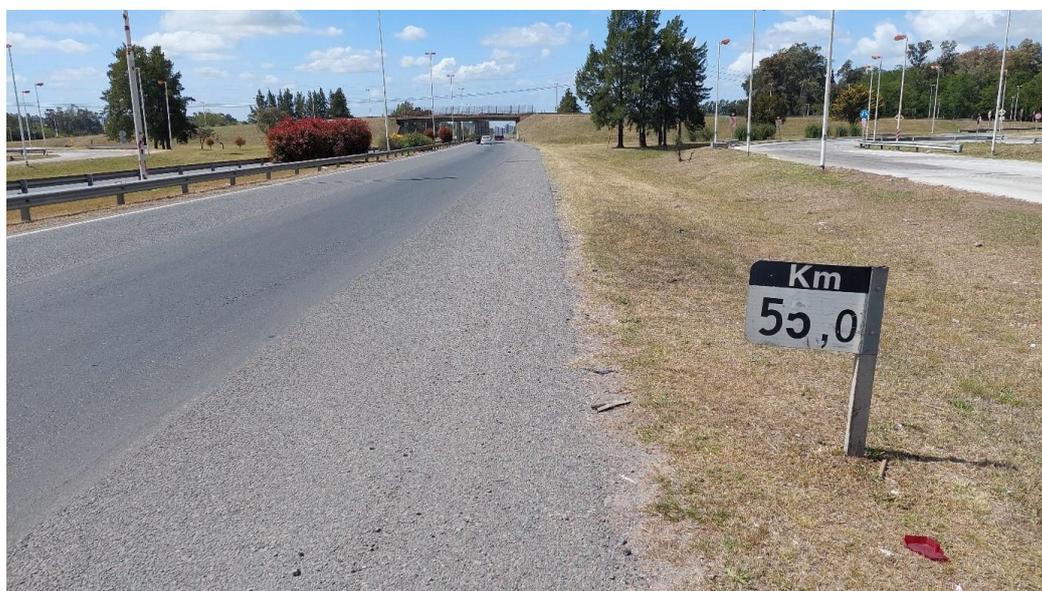
Figura 4. Indicador del kilómetro 55 ubicado a 260 m hacia la localidad Cañuelas desde el inicio de las huellas y vestigios. Fuente: JST, 2022

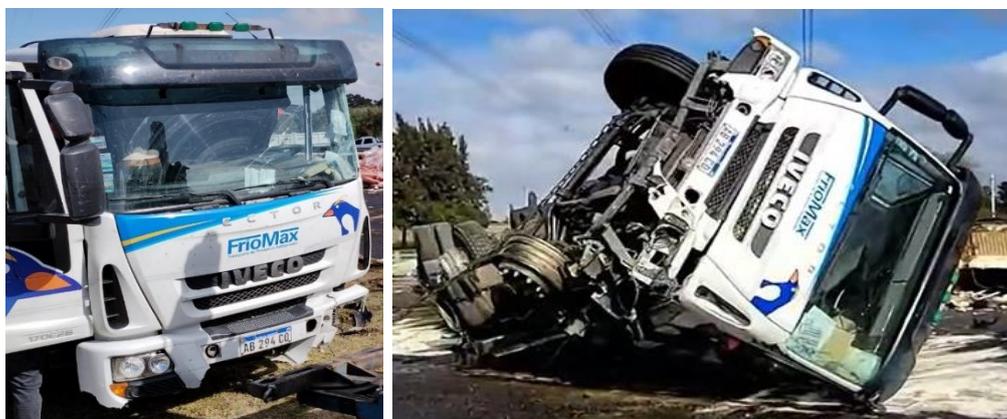
El tractor presenta daños en la parte inferior del sector delantero a causa del impacto contra las barreras de contención y la cubierta delantera izquierda junto al lateral izquierdo a causa del vuelco. El semirremolque a causa del vuelco daña la totalidad de los paneles de la caja isotérmica.

Figura 7. Daños en el sector frontal y lateral izquierdo de la unidad a causa del impacto con las barreras de contención y posterior vuelco. Fuente: JST y transmisión televisiva TN, 2022

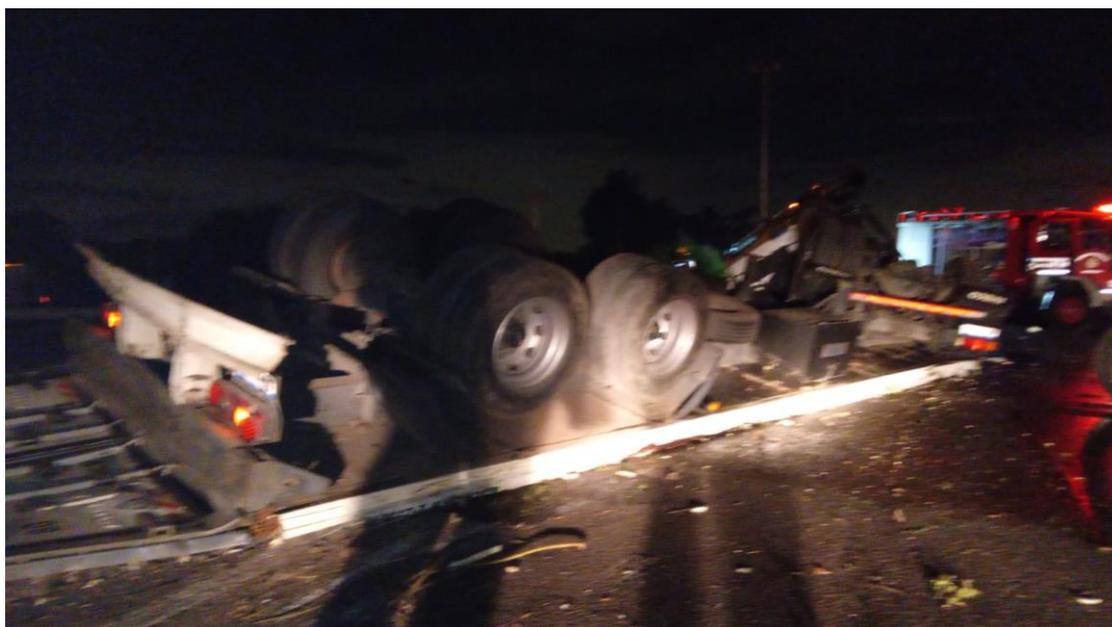
Figura 8. Daños en la totalidad de los paneles isotérmicos del semirremolque. Fuente: Corredores Viales, 2022

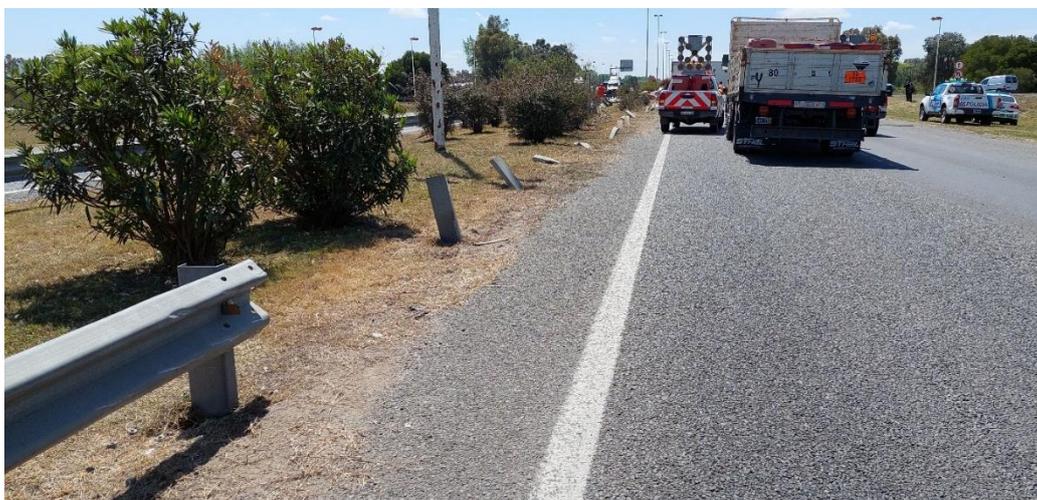
Sobre la Au. Ruta Nacional 205, en dirección hacia la localidad de Ezeiza, circulaba el camión con semirremolque cuando, aproximadamente a la altura del kilómetro 54,740, egresó de la calzada hacia su izquierda. Lo expresado quedó evidenciado por el inicio de efracciones metálicas sobre la barrera de contención.

Figura 9. Inicio de las fracciones metálicas sobre la barrera de contención ubicadas a 260 m hacia la localidad de Ezeiza hacia el mojón del kilómetro 55. Fuente: JST, 2022

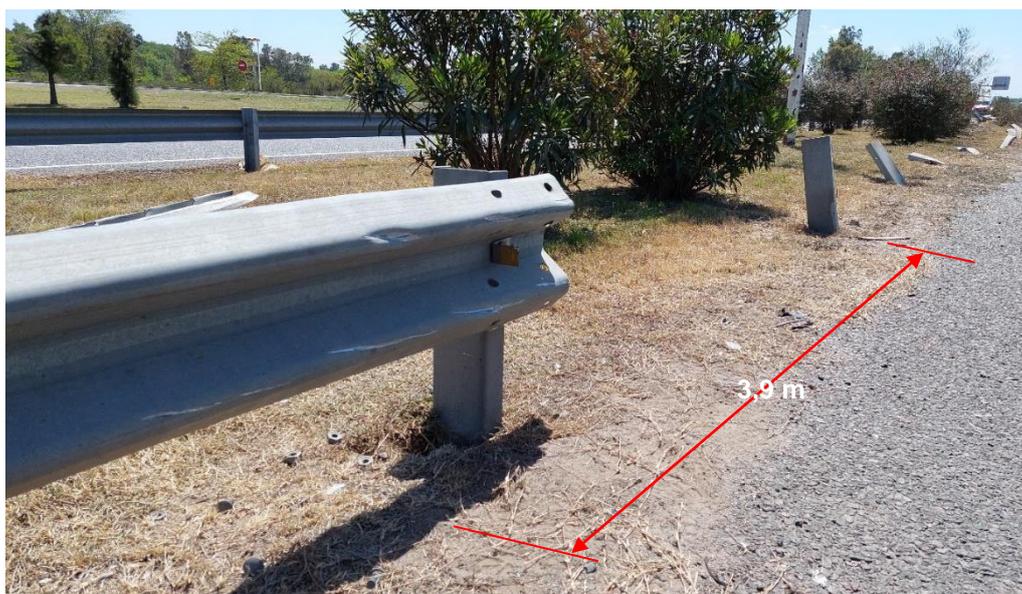
A 3,9 m del inicio del impacto contra la barrera, en sentido hacia la localidad de Ezeiza, se observó sobre el cantero central una huella de frenado posimpacto de 19 m que, por su ubicación, evidencia una trayectoria del vehículo en contacto permanente con la barrera de contención, la cual provocó su deformación y rotura.

Figura 10. Comienzo de la huella de frenado a 3,9 m del inicio de las efracciones metálicas. Fuente: JST, 2022

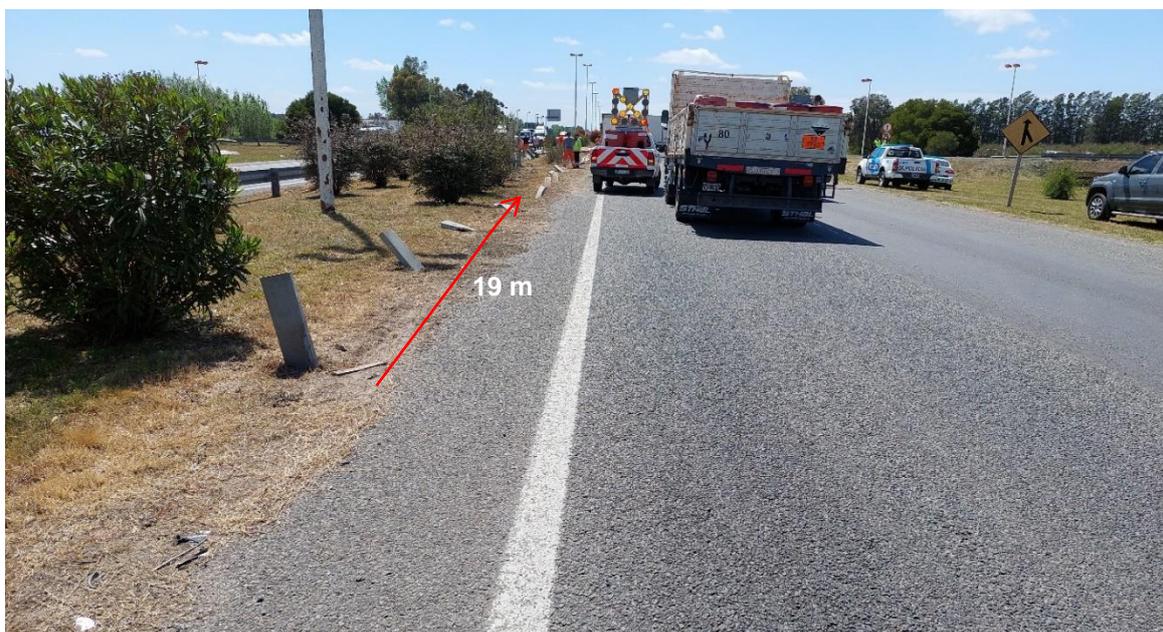
Figura 11. Inicio de la huella de frenado del camión con semirremolque. Fuente JST, 2022

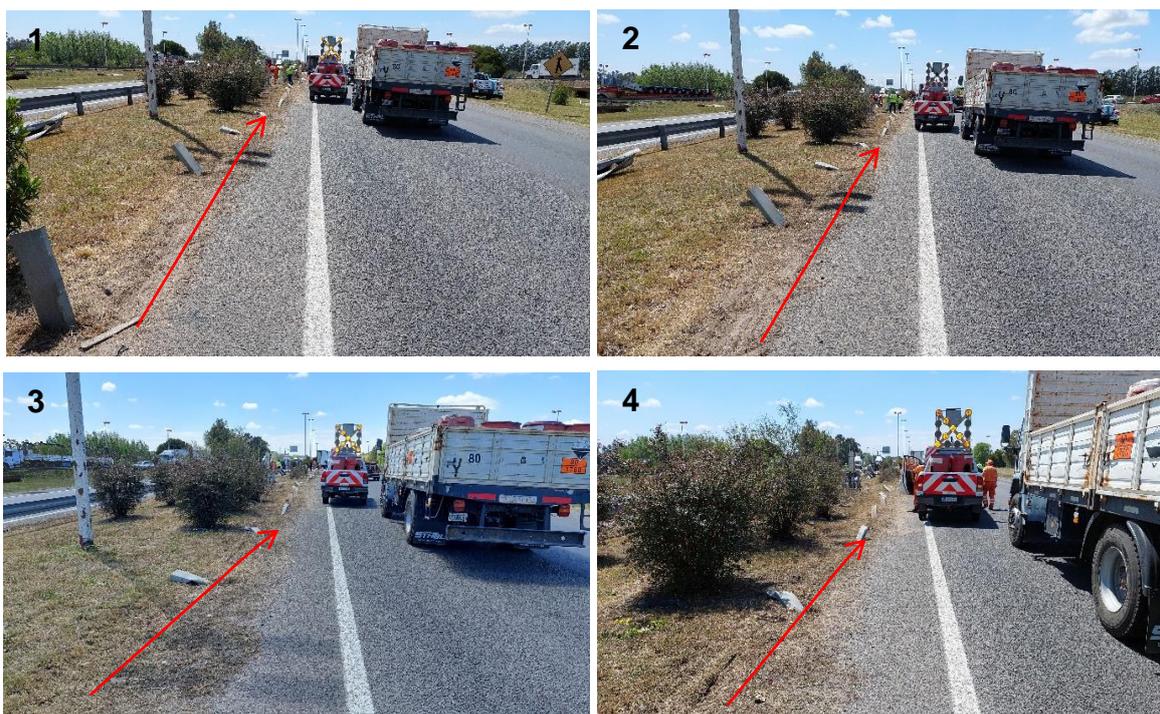
Figura 12. Impresión de la huella de frenado pos impacto del camión con semirremolque en conjunto de fotografías. Fuente JST, 2022

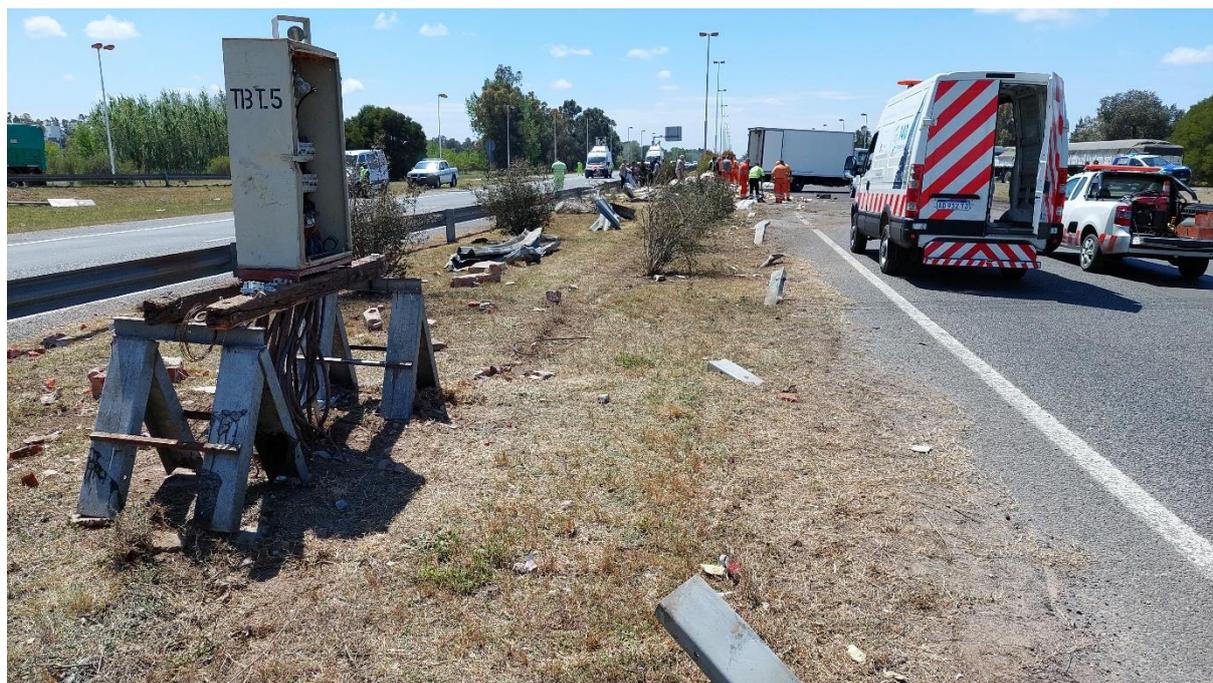
Luego del frenado posimpacto, el camión con semirremolque impactó un regulador de tensión y una columna de iluminación, la cual desprendió. A partir de la colisión contra el regulador de tensión, se observó una huella de arrastre extendida por 15 m hasta la columna de iluminación. Tras impactarla, comenzó un surco de 31 m, el cual determinó el inicio del vuelco del camión con semirremolque sobre su lateral izquierdo y sobre el cual se trasladó hasta su posición final.

Figura 13. Daños en el regulador de tensión impactado por el camión con semirremolque. Fuente JST, 2022

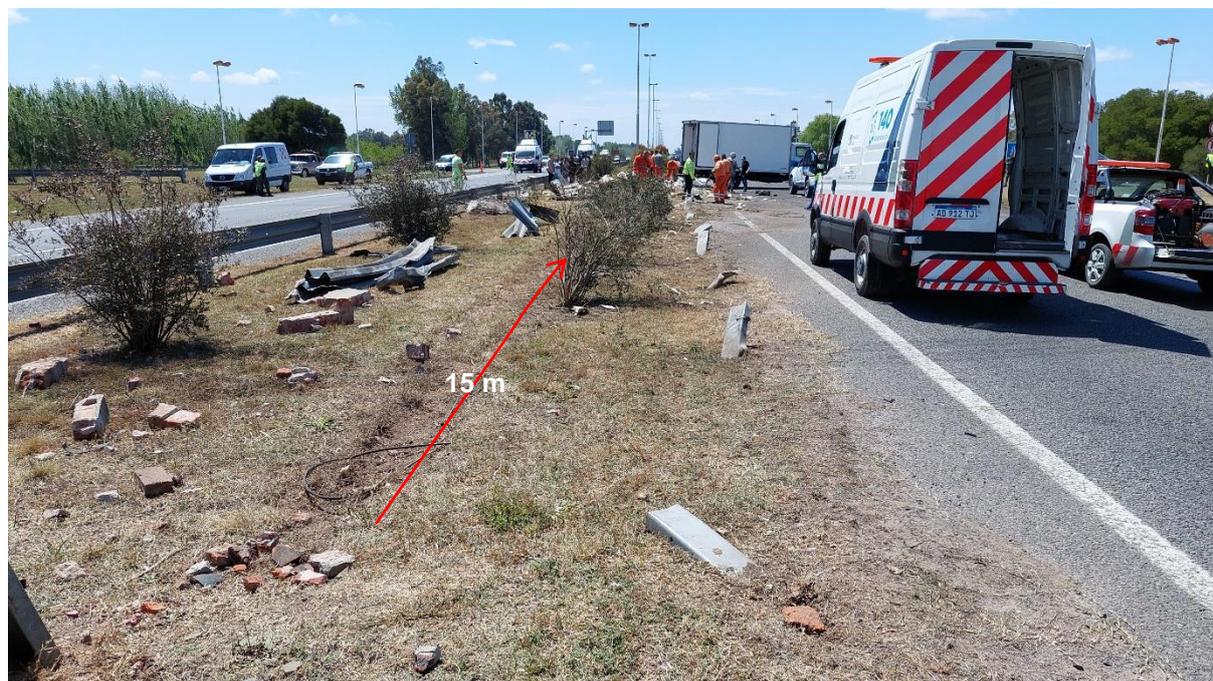
Figura 14. Huella de arrastre que se originó luego del impacto al regulador de tensión. Fuente JST, 2022

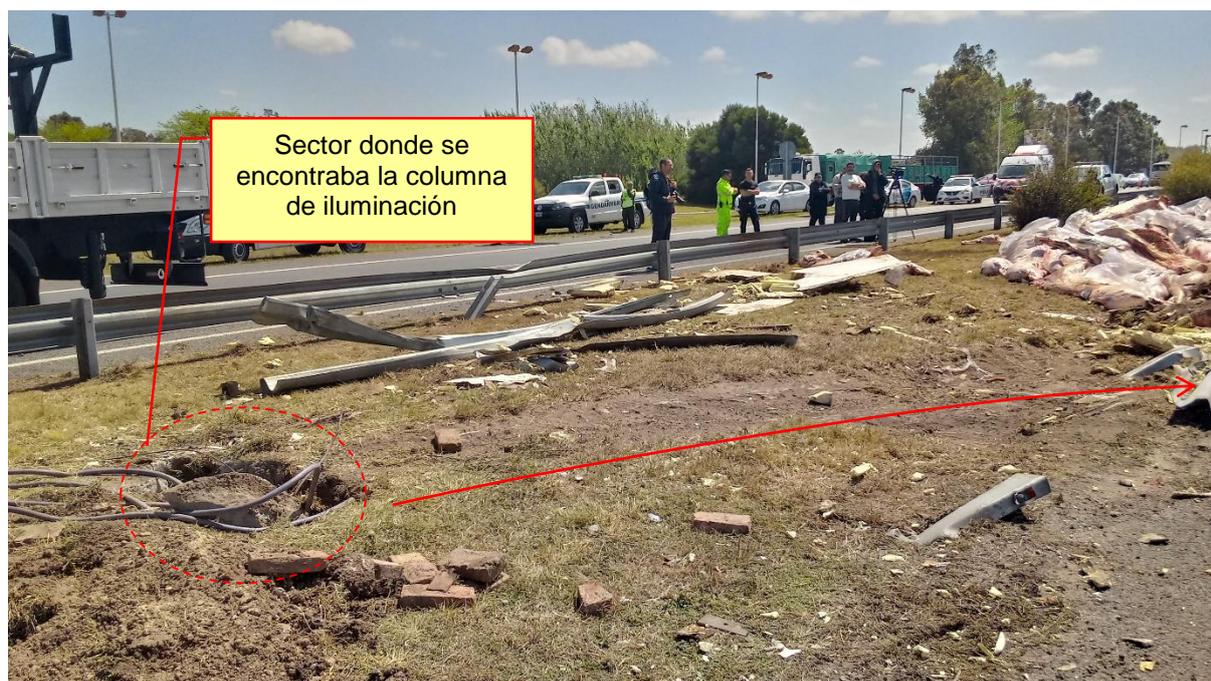
Figura 15. Remoción de tierra a causa del desprendimiento de la columna de iluminación y marcas que generó el camión con semirremolque a causa del vuelco. Fuente JST, 2022

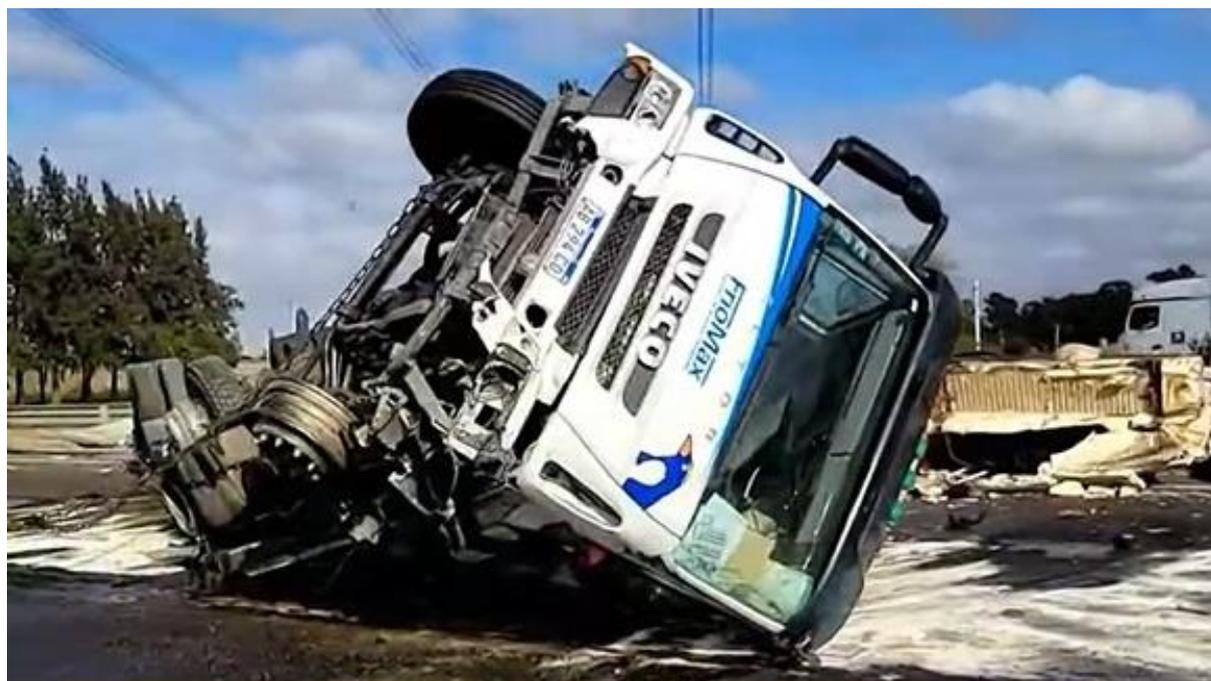
La posición final del camión con semirremolque se encontró a una distancia lineal aproximada de 82,3 m del inicio de las deformaciones en la barrera de contención, en dirección hacia la localidad de Ezeiza. Concluyó prácticamente en diagonal a la ruta, con su sector frontal orientado hacia un punto entre Ezeiza y la banquina externa, ocupando la mayor parte de la cinta asfáltica y el cantero central. El camión tractor finalizó apoyado sobre su sector izquierdo superior y el semirremolque, sobre su sector superior.

Figura 16. Posición final del camión con semirremolque sobre la calzada. Fuente: Transmisión televisiva TN, 2022
