INFORME BÁSICO DE SUCESO AUTOMOTOR

Información básica	
Título	131. Pasajeros y Cargas, colisión, Villa Devoto, CABA
Expediente	EX-2022-112279389- -APN-DNISAU#JST
Tipo de suceso	Accidente

Lugar y fecha			
Fecha	19/10/2022	Hora	11:00
Lugar	Avenida Francisco Beiró y Lope de Vega		
Localidad, Partido	Villa Devoto		
Provincia	Ciudad Autónoma de Buenos Aires		
Coordenadas	-34.61401, -58.52508

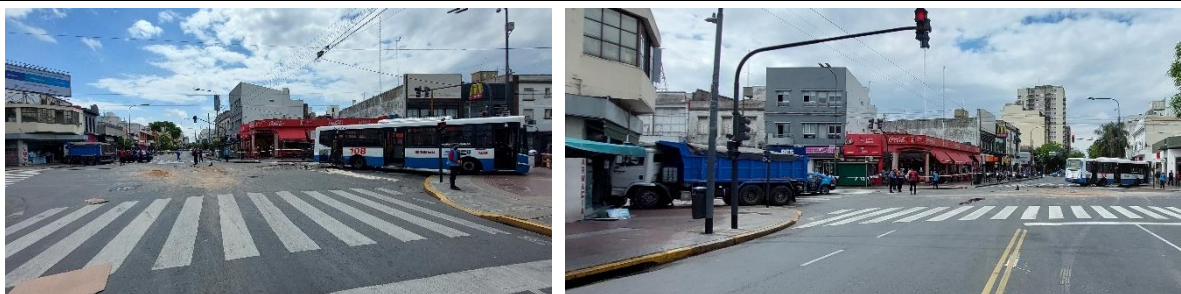
Figura 1. Posiciones finales de los vehículos participantes en el suceso. Fuente: JST, año 2022
