# JST | SEGURIDAD EN EL TRANSPORTE

## INFORME PRELIMINAR DE SUCESO AUTOMOTOR

Título: Pasajeros y cargas, colisión, Villa Devoto, CABA

Expediente: EX-2022-112279389- -APN-DNISAU#JST

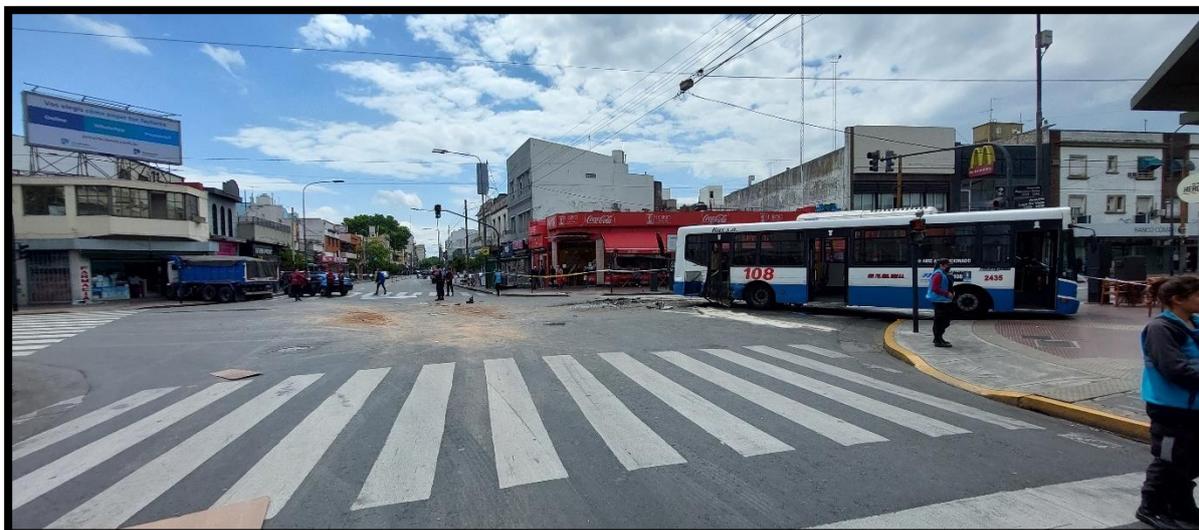
Figura 1. Vista panorámica de la intersección dentro de la cual ocurrió la colisión. En la imagen se pueden apreciar las posiciones finales alcanzadas por el ómnibus y el camión con semirremolque.

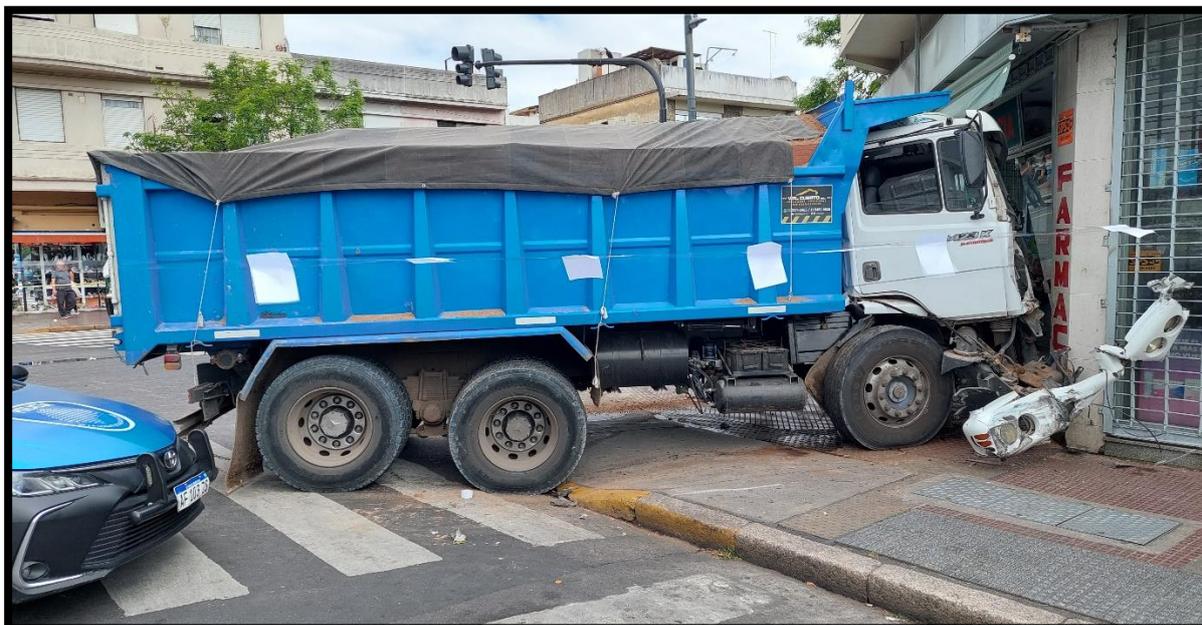
La unidad presenta daños en el frente por causa del impacto contra el ómnibus y posteriormente contra la infraestructura edilicia de un local comercial. Esto produjo el desprendimiento del paragolpes delantero y la afectación del larguero derecho del chasis. Se observan deformaciones en la cabina, principalmente acentuadas del lado derecho, que produjeron el corrimiento e inclinación hacia atrás de su estructura y su rotación hacia dicho costado.

Figura 7. Vista lateral derecha de los daños en el Vehículo 1. Fuente: JST, 2022

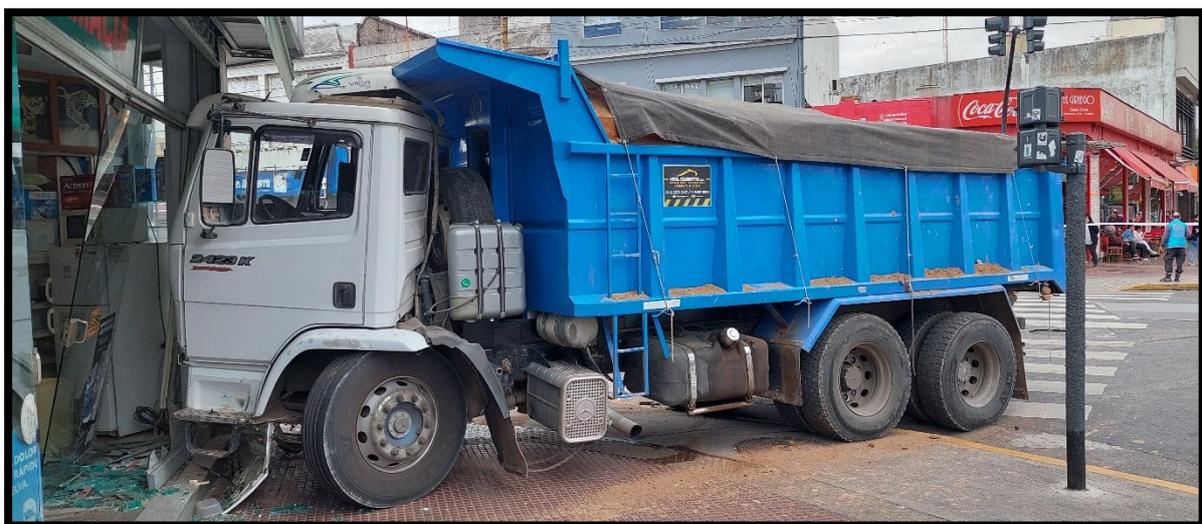
Figura 8. Vista lateral izquierda de los daños en el Vehículo 1. Fuente: JST, 2022

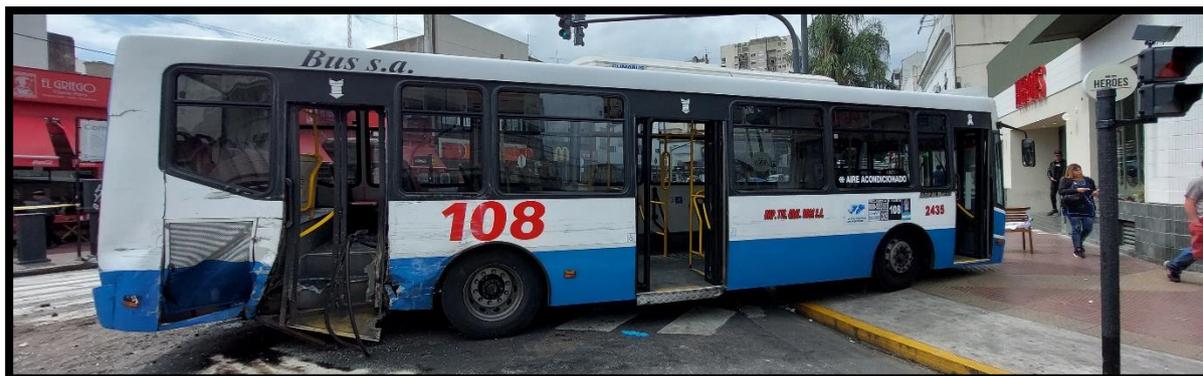
El ómnibus presenta daños principalmente alojados en el lateral posterior derecho, donde se observan deformaciones en la compuerta de ascenso y descenso de pasajeros, plegamientos y roturas del panel posterior, así como también efracciones longitudinales desde la zona media hasta el extremo trasero.

Figura 10. Vista lateral izquierda de los daños en el Vehículo 1. Fuente: JST, 2022

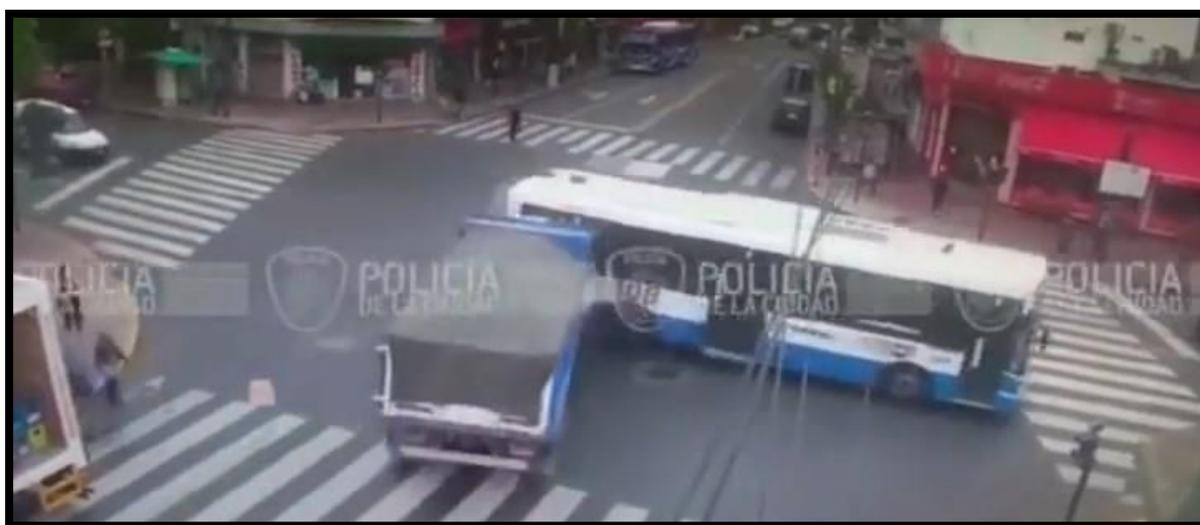
Mientras el Vehículo 2 cruzaba la intersección, el Vehículo 1 arribó a su vez desde el carril izquierdo de la banda de circulación noreste de la Avenida Lope de Vega, movilizándose hacia el cardinal noroeste y embistió con su frente el lateral derecho posterior del ómnibus.

Figura 12. En la captura de video se observa al Vehículo 2 trasponiendo la intersección mientras resulta embestido por su derecha por el Vehículo 1, que se encontraba transitando sobre el carril izquierdo de la banda de circulación noreste de la Avenida Lope de Vega. Fuente: [Twitter](#), 2022

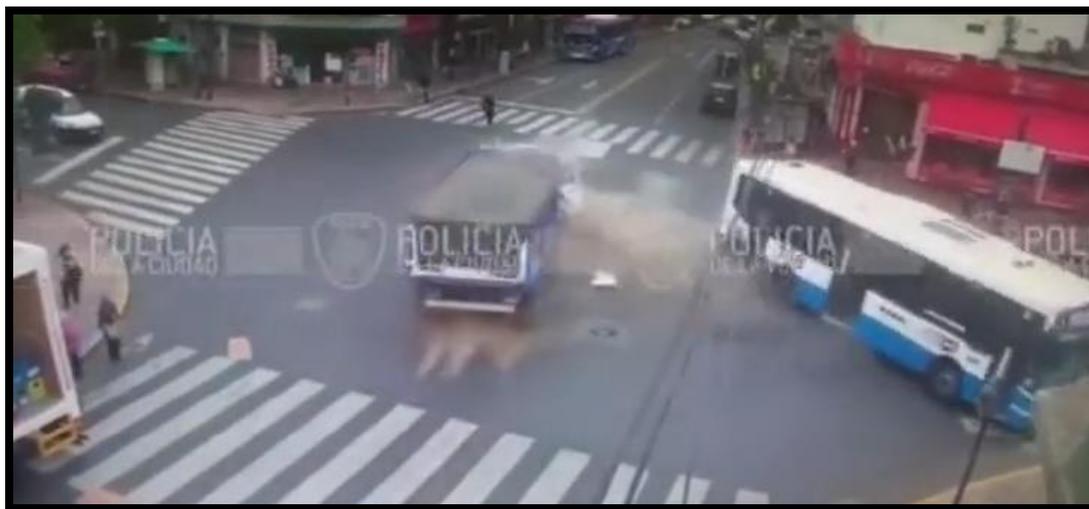
La fuerza aplicada por el Vehículo 1 durante el impacto indujo al Vehículo 2 a desarrollar un derrape que luego lo llevó a detenerse sobre la vereda de la ochava este. Por su parte, el Vehículo 1 describió una trayectoria semicircular hasta que ingresó a la vereda de la ochava oeste, donde impactó con el sector anterior de su estructura el frente edilicio de un local comercial instalado allí.

Figura 13. En la imagen se puede ver el derrape al que fue inducido el Vehículo 2 mientras el Vehículo 1 prosiguió su avance hacia la ochava oeste. Fuente: [Twitter](#), 2022

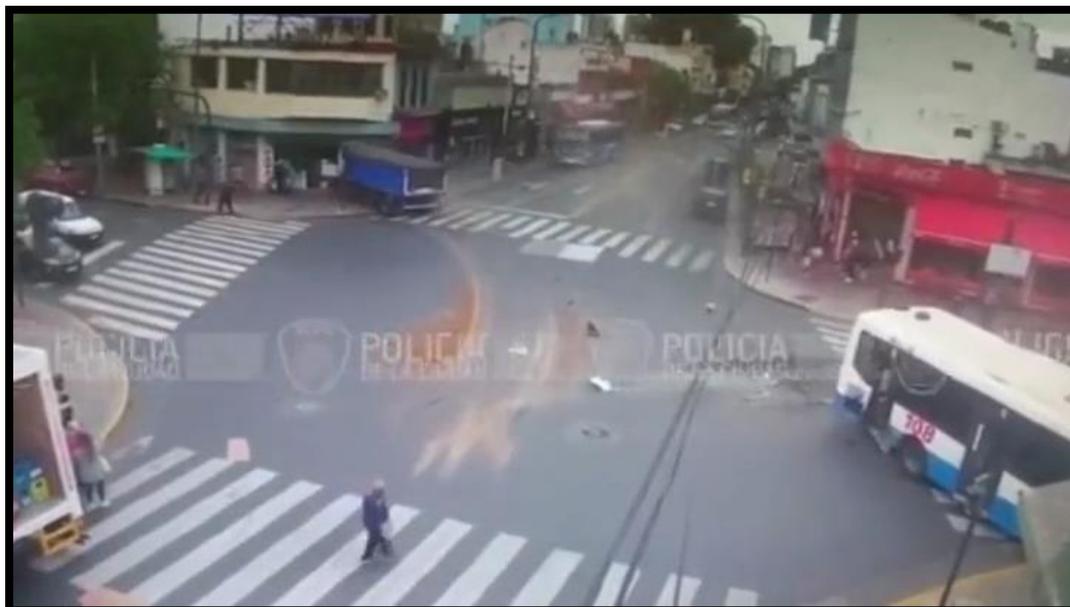
Figura 14. La captura de video permite apreciar las posiciones finales alcanzadas por los vehículos protagonistas de la colisión. Fuente: [Twitter](#), 2022
