# JST | SEGURIDAD EN EL TRANSPORTE

## INFORME PRELIMINAR DE SUCESO AUTOMOTOR

Título: 132. IP. Pasajeros, despiste y vuelco, Aarón Castellanos, Santa Fe

Fecha y hora: 26/10/2022 00:20

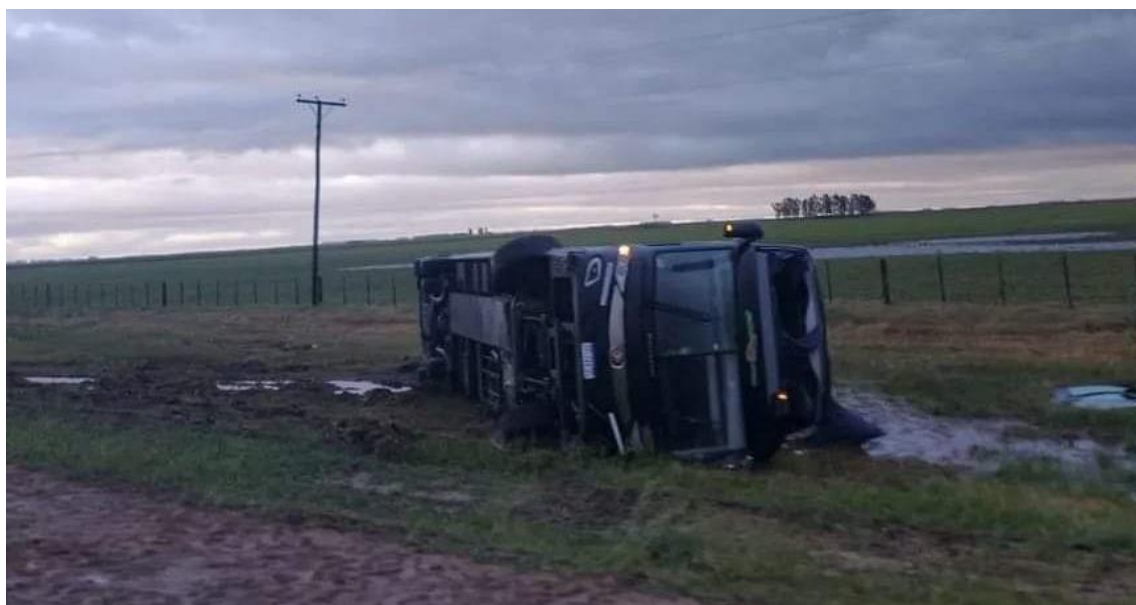
doble piso, proveniente de la provincia de Mendoza con destino hacia Buenos Aires, cruzó de carril y volcó sobre su lateral izquierdo en el costado de calzada contiguo al sentido de circulación hacia Mendoza. Según información preliminar, producto del suceso 10 personas resultaron lesionadas y 49 resultaron ilesas.

Figura 1. Vehículo en su posición final en el lugar del suceso. Fuente: Bomberos Voluntarios, 2022

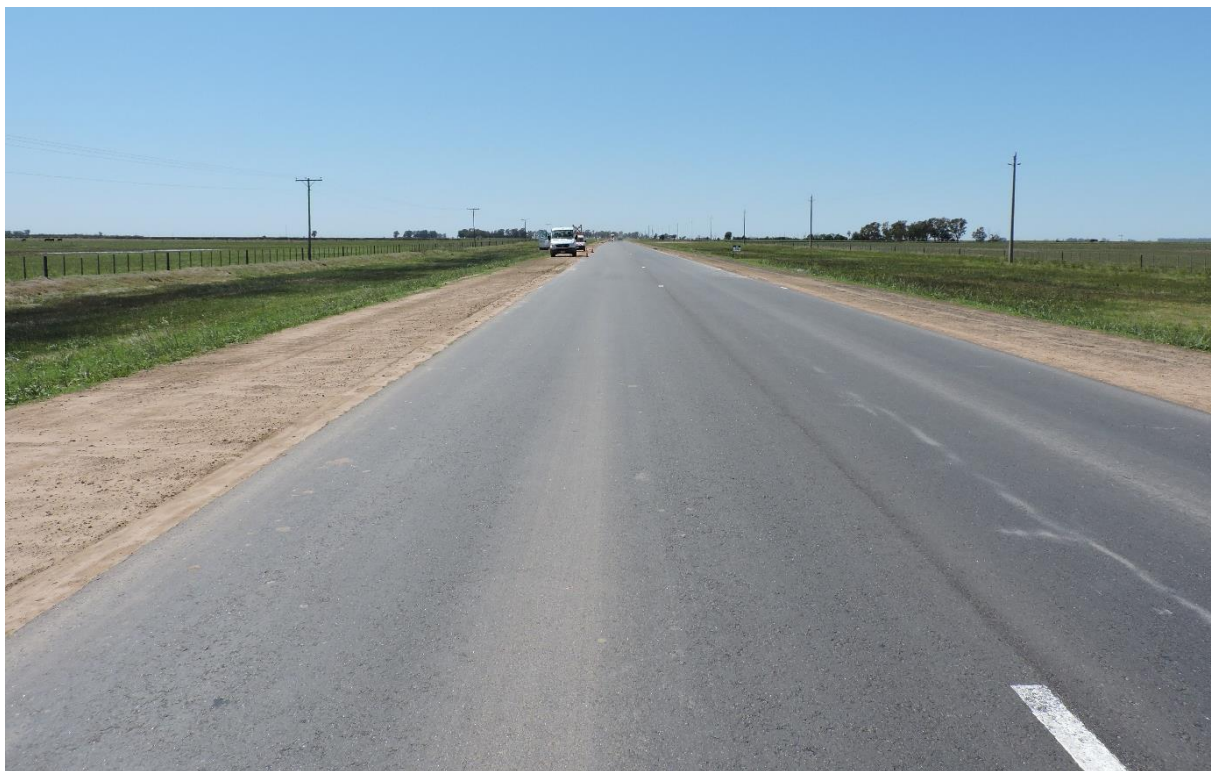
El lugar del suceso, carece de señalamiento horizontal. Tanto en los bordes como en el centro de la calzada se observaron pequeños segmentos de línea blanca distribuidos esporádicamente. Además, se observaron tachas plásticas bidireccionales en ciertos puntos del centro de calzada, ubicados con una frecuencia inferior a los segmentos de línea antes mencionados.

Figura 3. Vista de la zona previa al accidente con sentido hacia la provincia de Buenos Aires. Fuente: JST, 2022

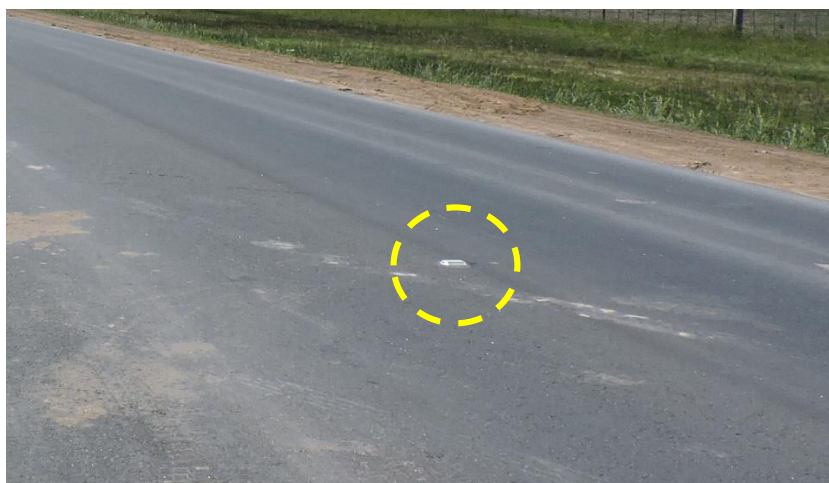
Figura 4. Tacha plástica bidireccional. Fuente: JST, 2022

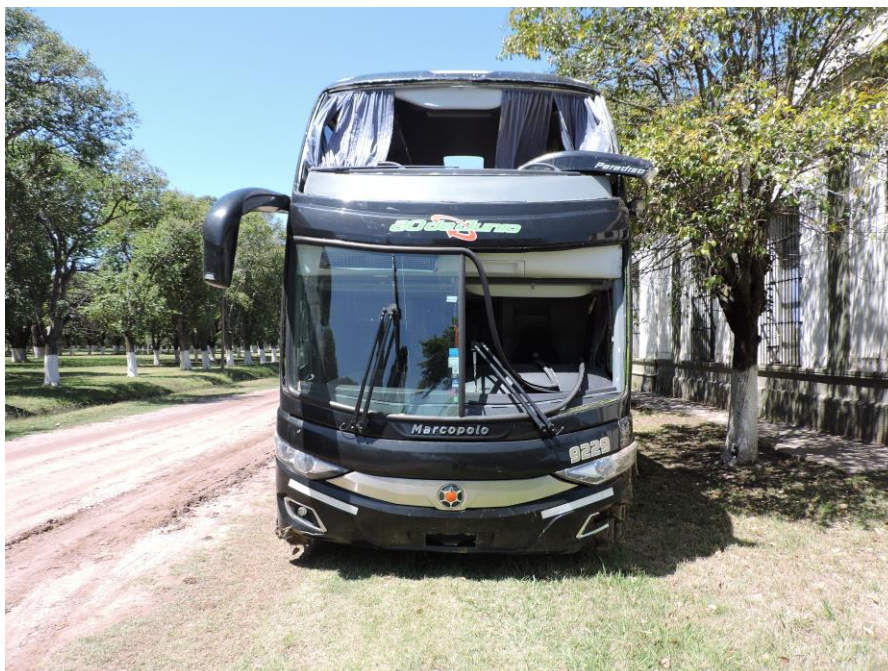
En el ómnibus se observó desprendimiento del espejo retrovisor izquierdo y la falta de los paneles de las ventanas frontal superior e inferior izquierdo en la zona del conductor. Asimismo, se visualizaron daños en los vértices frontales inferiores, principalmente en el izquierdo. Además, en la parte lateral izquierda del vehículo, se registraron roturas de ventanas y otros signos asociados al vuelco.

Figura 6. Vista frontal del ómnibus, detalle de daños. Fuente: JST, 2022

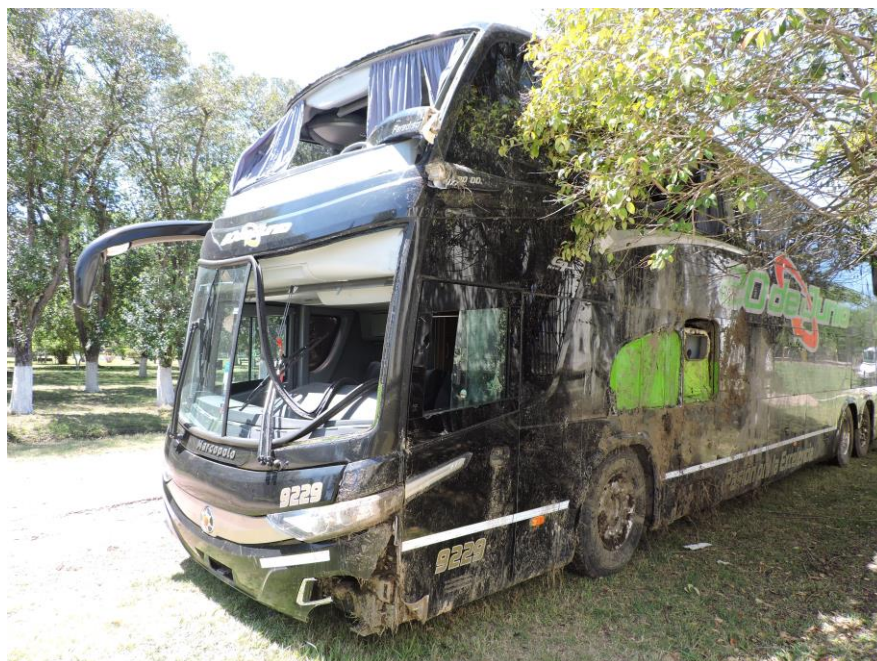
Figura 7. Vista desde el vértice izquierdo del vehículo, detalle de daños. Fuente: JST, 2022

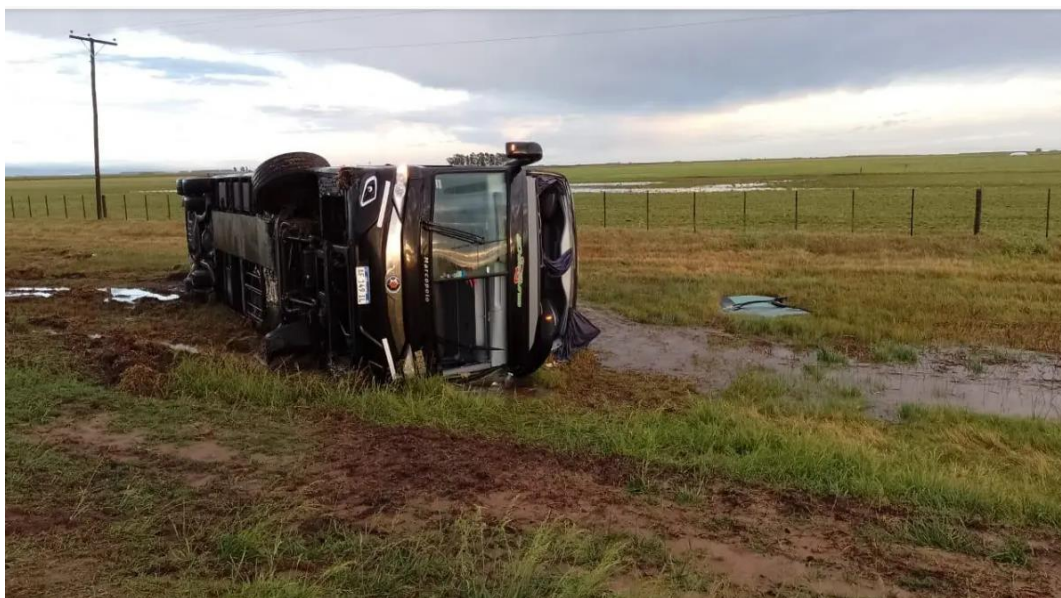
En los momentos previos al accidente, el Vehículo 1 circulaba por la Ruta Nacional 7, por el carril con sentido desde Mendoza hacia la provincia de Buenos Aires. Por motivos que se encuentran bajo investigación, el ómnibus cruzó de carril, despistó hacia la banquina contigua al carril con sentido de circulación contrario y volcó sobre su lateral izquierdo sobre el terreno adyacente al talud, donde tuvo su punto de inmovilidad final. El vehículo quedó alojado oblicuo a la ruta, con su frente orientado hacia un punto entre la calzada y su sentido de desplazamiento original, a unos 130 m del indicador kilométrico 396.

Figura 8. Vehículo en su posición final en el lugar del suceso. Fuente: [Diario El Sol](#), 2022
