INFORME BÁSICO DE SUCESO AUTOMOTOR

Información básica	
Título	134. IB. Cargas, despiste y despeñamiento, Open Door, Buenos Aires
Expediente	EX-2022-119759492- -APN-DNISAU#JST
Tipo de suceso	Accidente

Lugar y fecha			
Fecha	04/11/2022	Hora	04:30
Lugar	Autovía Ruta Provincial 6, kilómetro 159,422		
Localidad, Partido	Open Door, Luján		
Provincia	Buenos Aires		
Coordenadas	-34.51976, -59.03758

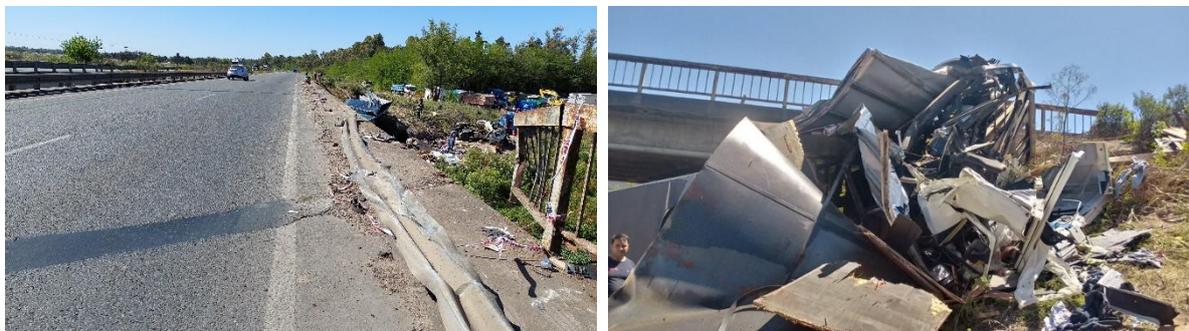
Figura 1. Daños a la vía y posiciones finales del camión y semirremolque. Fuente: JST, 2022
