# JST | SEGURIDAD EN EL TRANSPORTE

## INFORME PRELIMINAR DE SUCESO AUTOMOTOR

Título: 134. IP. Cargas, despiste y despeñamiento, Open Door, CABA

Fecha y hora: 4/11/2022 04:30

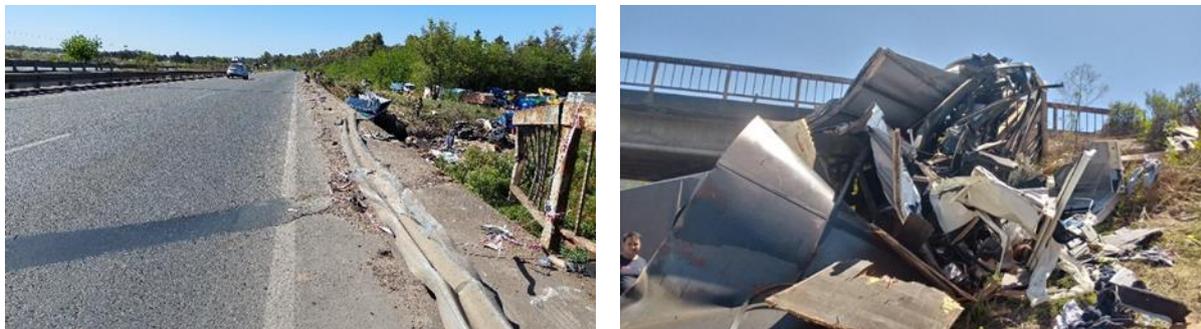
El suceso tuvo lugar en la Autovía Ruta Provincial 6 cuando, por razones que se encuentran bajo investigación, un camión con semirremolque que circulaba en dirección hacia la ciudad de Campana, a la altura del kilómetro 159,422, despistó e impactó contra las barreras de contención semirrígidas y barandas peatonales. Posteriormente cayó en el río Luján, donde encontró su posición final. Como

consecuencia del suceso, se registraron daños en la vía y en el vehículo y el conductor resultó fallecido.

Figura 1. Daños a la vía y posiciones finales del camión y semirremolque. Fuente: JST, 2022

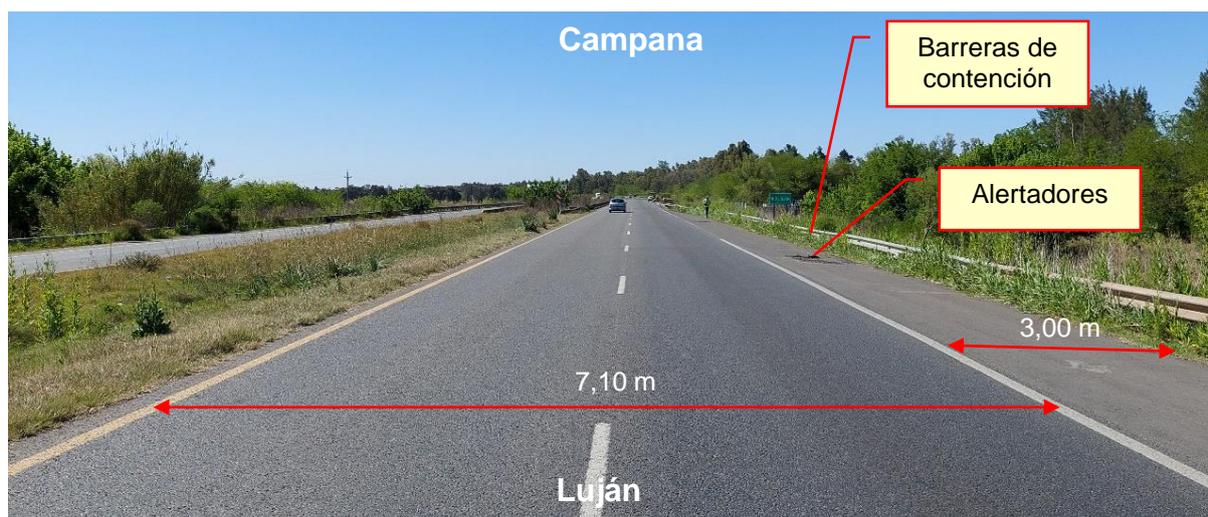
Figura 3. Características de la vía previo a la zona donde se produjo el despiste. Fuente: JST, 2022

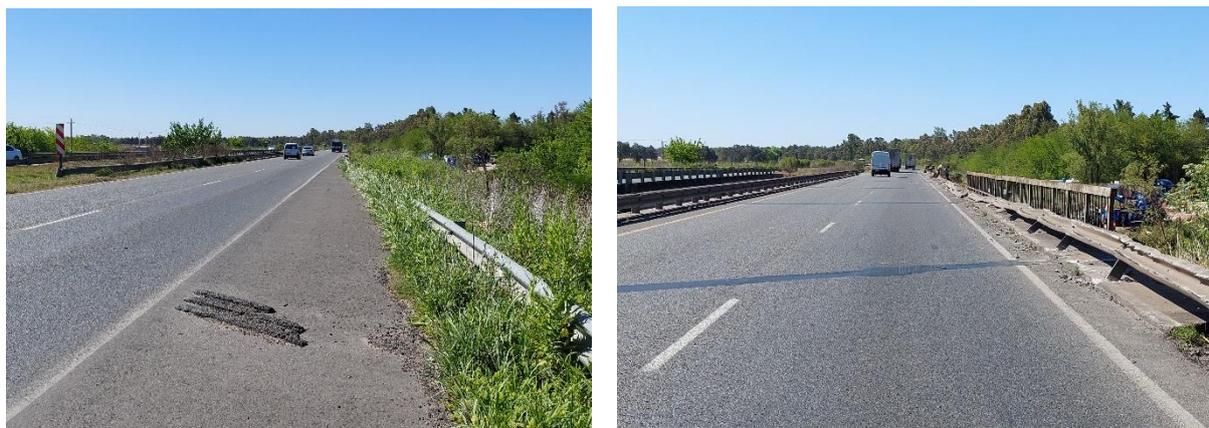
A cada lado de la vía se observan barreras de contención lateral semirrígidas metálicas. La ubicada sobre el cantero central, inicia 23 m antes del comienzo del puente (ver figuras 3 y 4). Sobre el puente, luego de las protecciones semirrígidas del carril derecho, se observaron barandas peatonales, las cuales se encontraban en malas condiciones de conservación.

Figura 4. Inicio de las barreras de contención semirrígidas sobre el cantero central, presencia de alertadores y barandas peatonales. Fuente: JST, 2022

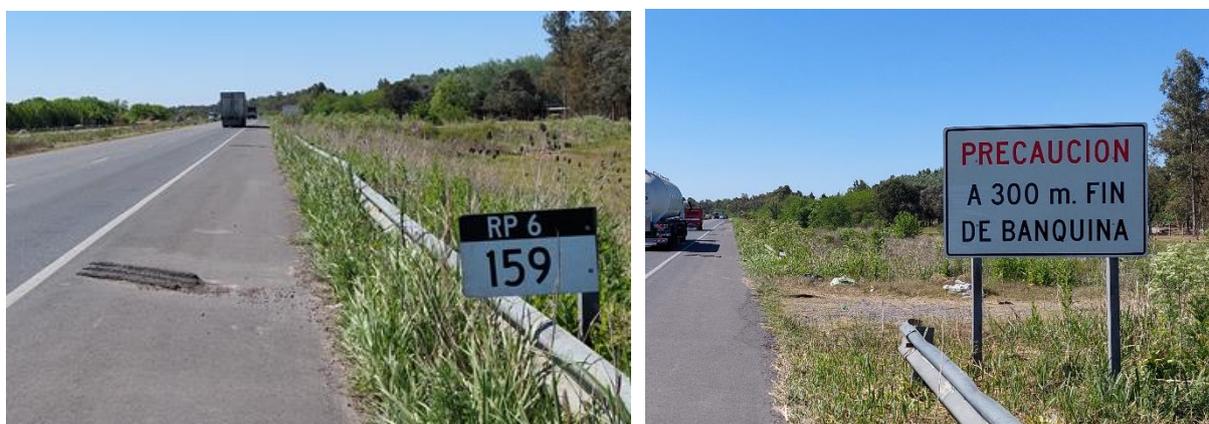
Figura 5. Indicador del kilómetro 159 a 422 m hacia la ciudad de Luján desde el inicio de los vestigios sobre las barreras de contención semirrígidas. Señalización vertical de "PRECAUCIÓN A 300 m. FIN DE BANQUINA". Fuente: JST, 2022

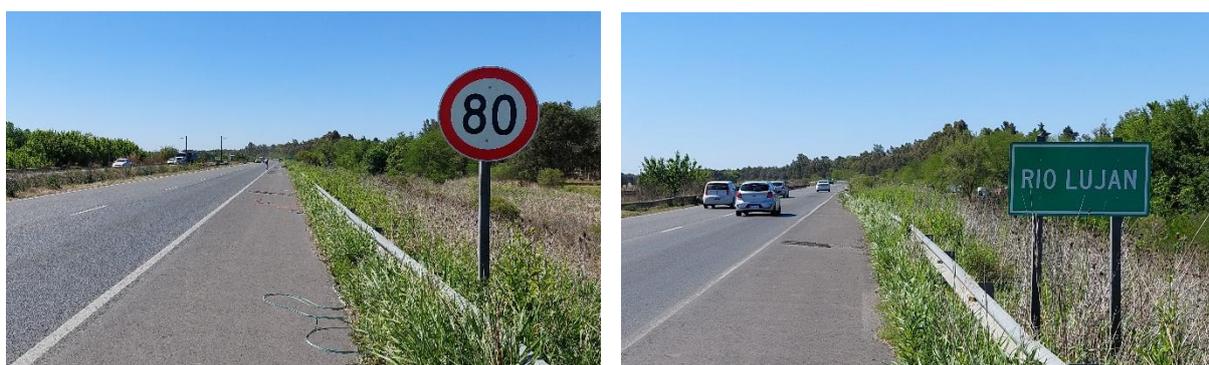
Figura 6. Señal reglamentaria de límite máximo de velocidad 80 km/h a 214,6 m hacia la ciudad de Luján desde el inicio de los vestigios sobre las barreras de contención semirrígidas. Señalización vertical informativa de "RIO LUJAN" a 66,3 m. Fuente: JST, 2022

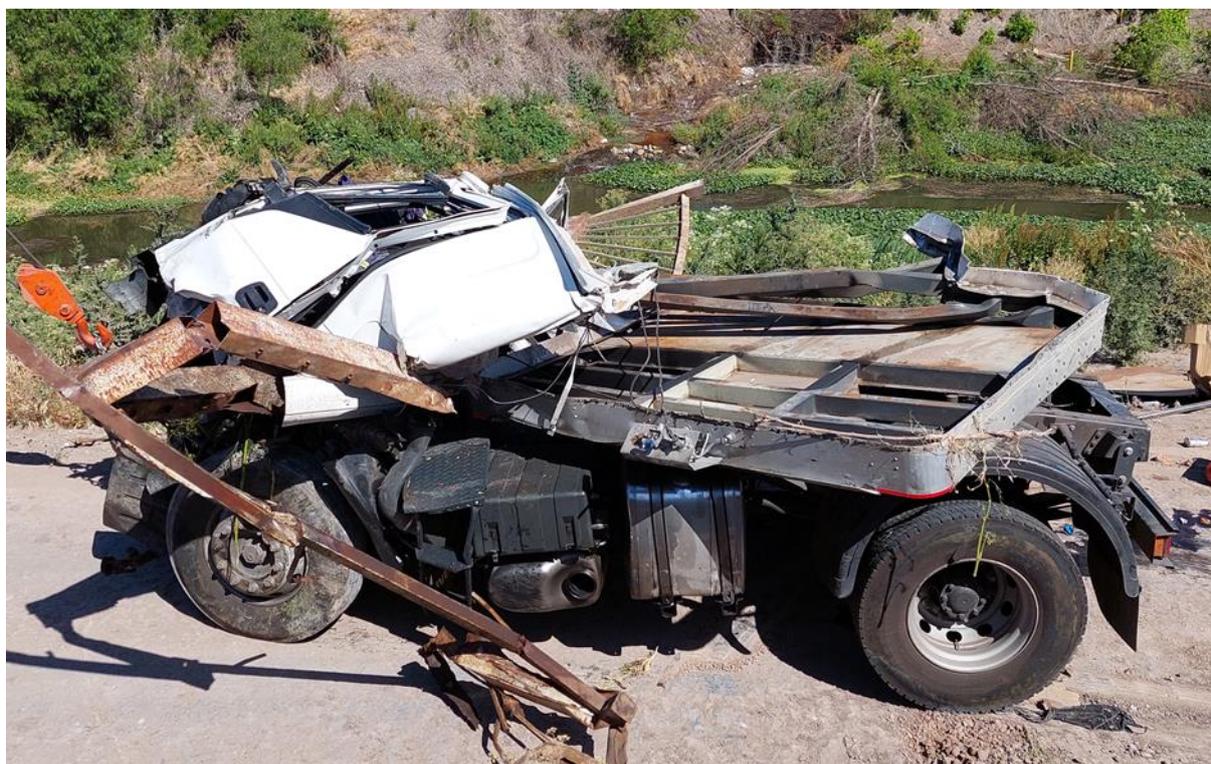
La unidad tractora presentó daños en la cabina, donde la energía de deformación actuó de arriba hacia abajo y mayoritariamente en el sector frontal y derecho del chasis.

Figura 7. Daños en la cabina a causa del vuelco de la unidad y del impacto contra el terraplén.

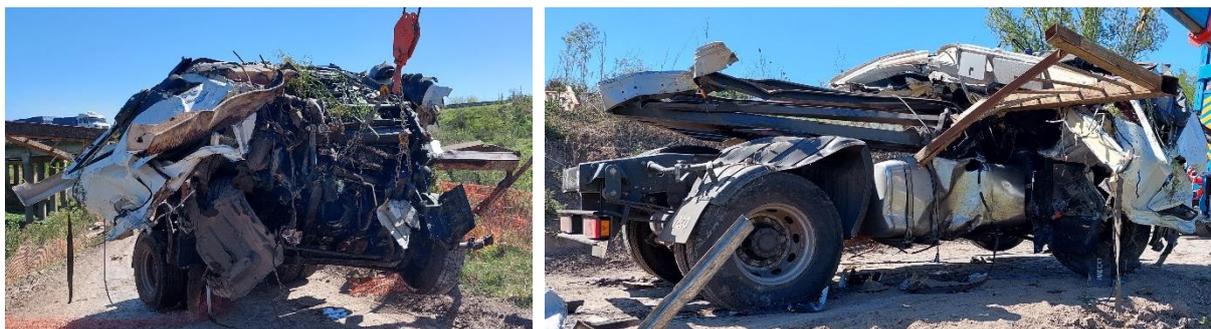
Figura 8. Daños en el lateral derecho y sector frontal de la unidad. Fuente: JST, 2022

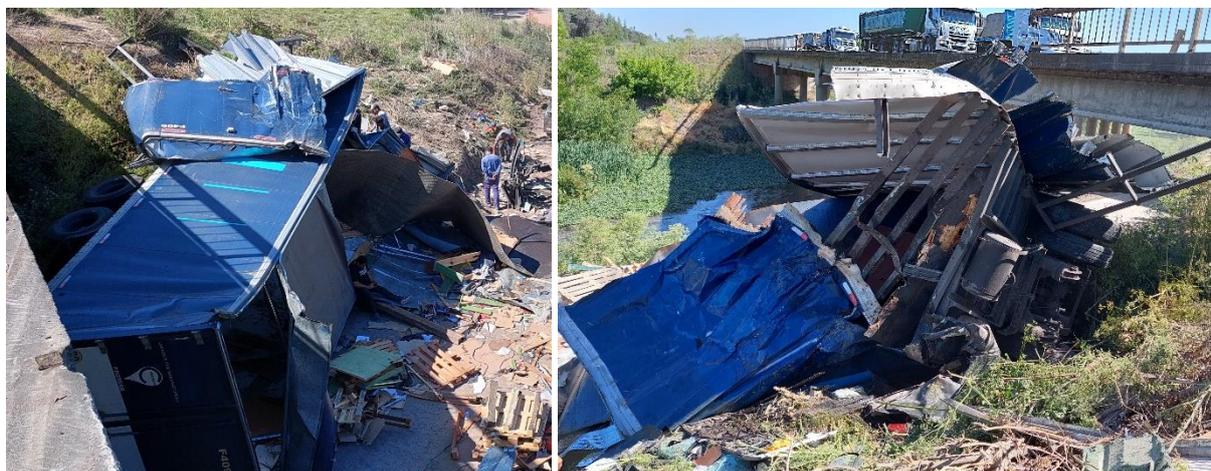
El semirremolque presentó daños en el sector frontal, techo y ambos laterales. Estas deformaciones se originaron por el impacto contra las barreras de contención semirrígidas, barandas peatonales, terraplén y terreno horizontal.

Figura 9. Daños en el semirremolque. Fuente: JST, 2022

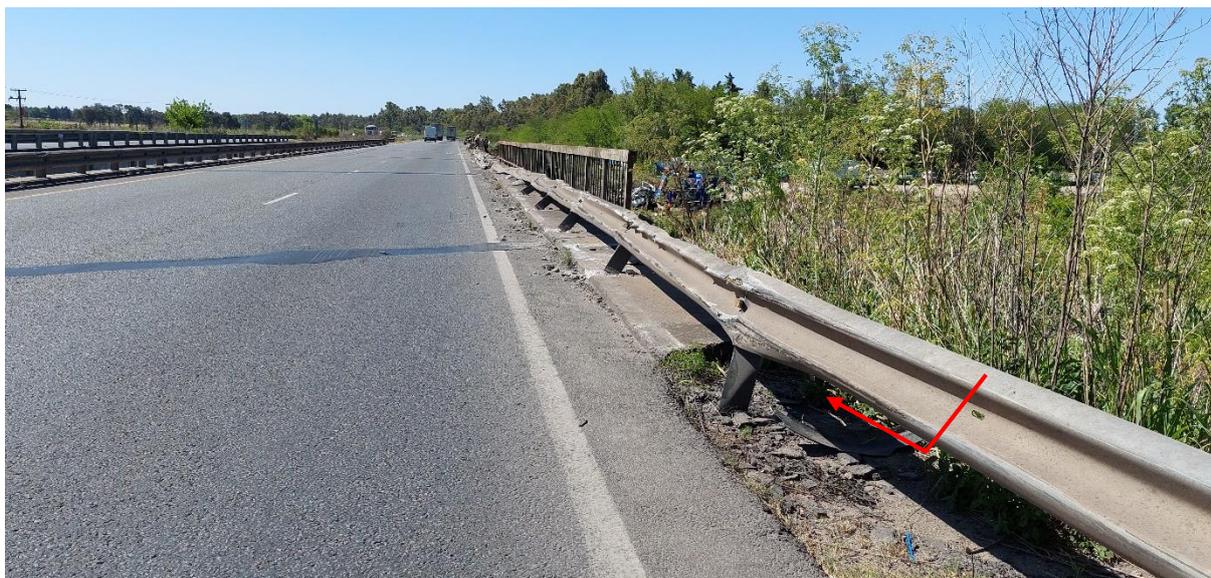
Sobre la autovía Ruta Provincial 6, en dirección hacia la localidad de Campana, circulaba el Vehículo 1 cuando, a la altura del kilómetro 159,422 aproximadamente, despistó de la calzada hacia su derecha e impactó contra las barreras de contención semirrígidas. Lo expresado quedó evidenciado por el inicio de la transferencia de caucho y de las deformaciones en las barreras de contención semirrígidas impactadas por la unidad.

Figura 12. Inicio de la transferencia de caucho y deformaciones sobre las barreras de contención ubicadas a 422 m hacia la localidad de Campana desde el mojón del kilómetro 159. Fuente: JST, 2022

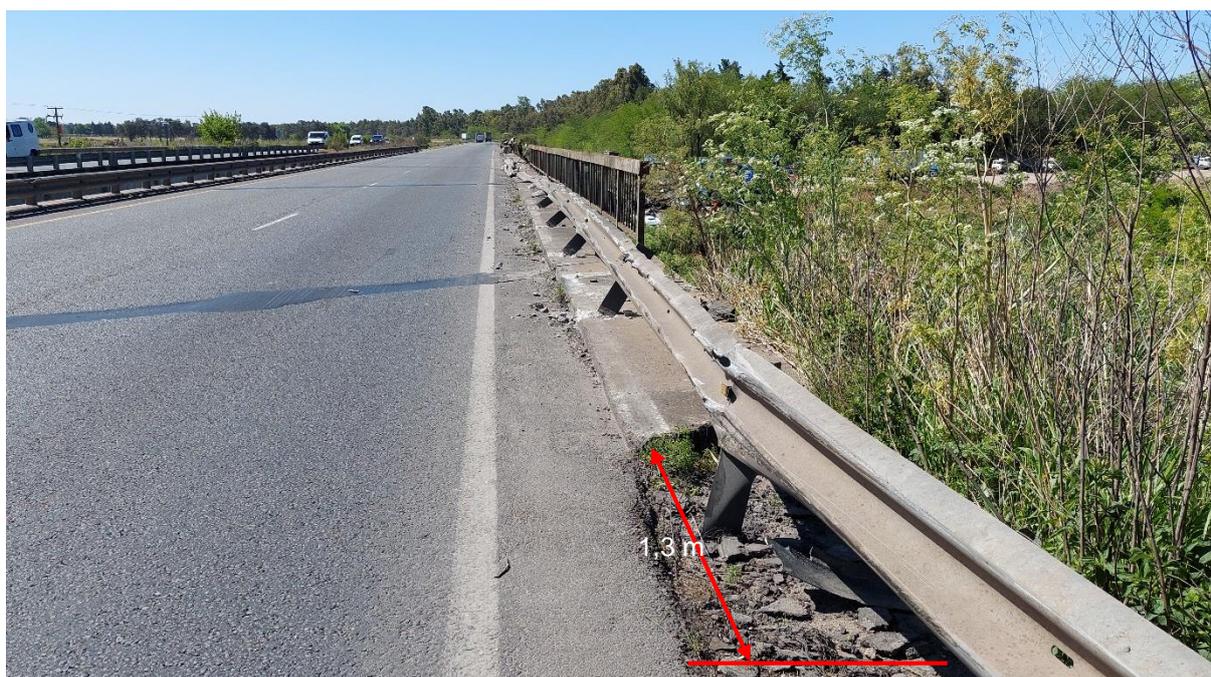
Luego del inicio del impacto con la barrera de contención, se observó en primera instancia una huella de rodadura, impregnada de material cementicio, que comenzó a 1,3 m posteriores al inicio del impacto y que se extiende hasta el punto donde abandonó la vía. A continuación se relevó una huella de frenado de 5 m, la cual comenzó a 6,60 m del inicio del impacto en dirección hacia la localidad de Campana y a 2,2 m hacia el centro de la calzada desde las barreras de contención. Se observó un contacto permanente del vehículo con la barrera de contención, mientras se trasladaba en su sentido original de marcha hasta el punto en que desbarrancó hacia el río Luján.

Figura 13. Comienzo de la huella de rodadura a 1,3 m del inicio de la transferencia de caucho. Fuente: JST, 2022

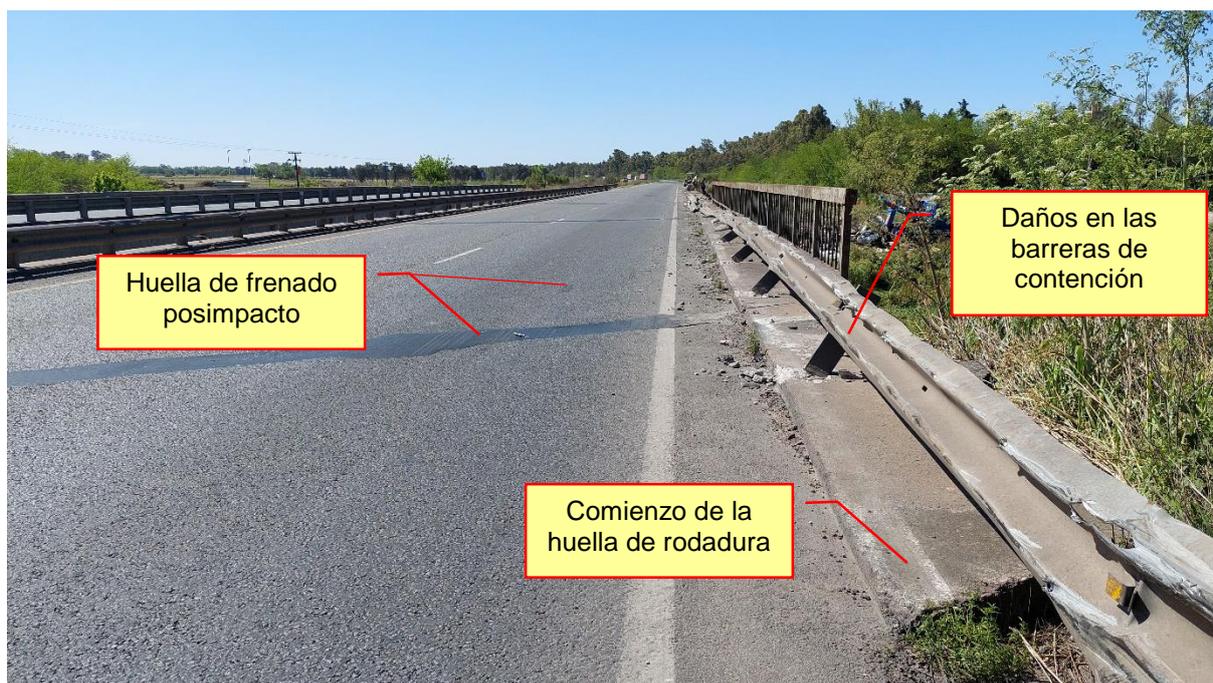
Figura 14. Huellas y vestigios generados por el Vehículo 1 durante su traslación en sentido hacia la localidad de Campana. Fuente JST, 2022

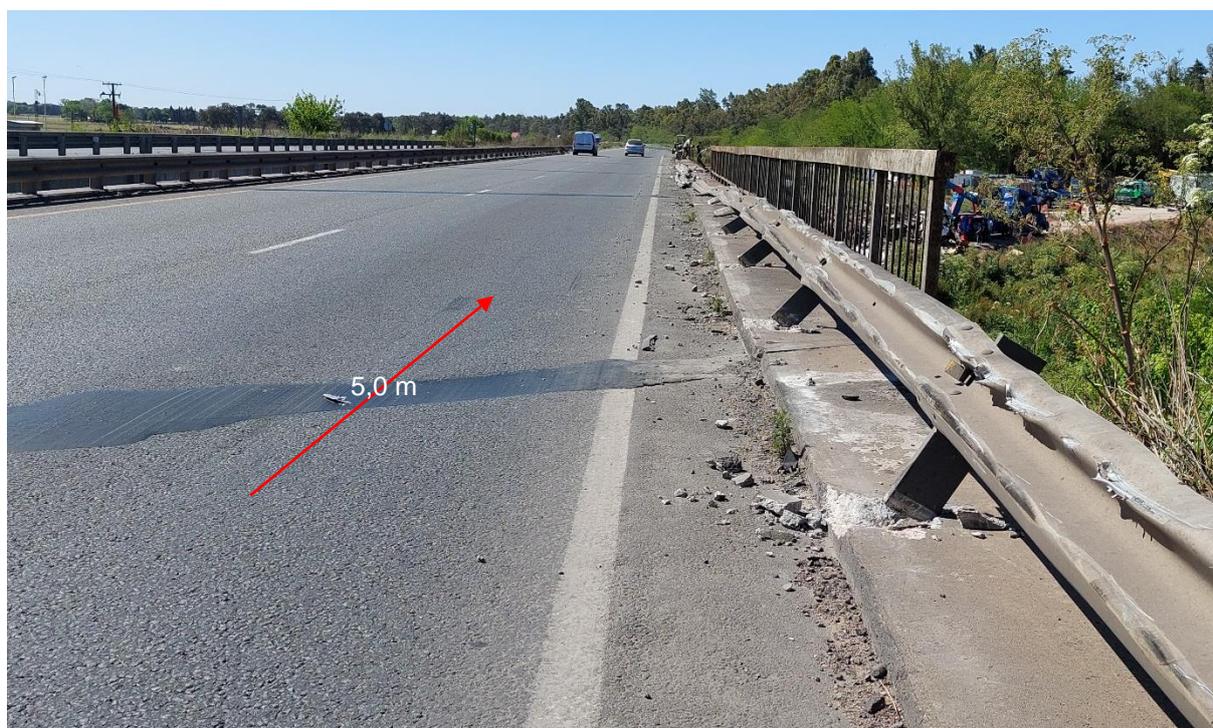
Figura 15. Huellas de frenado posimpacto generadas por el Vehículo 1. Fuente JST, 2022

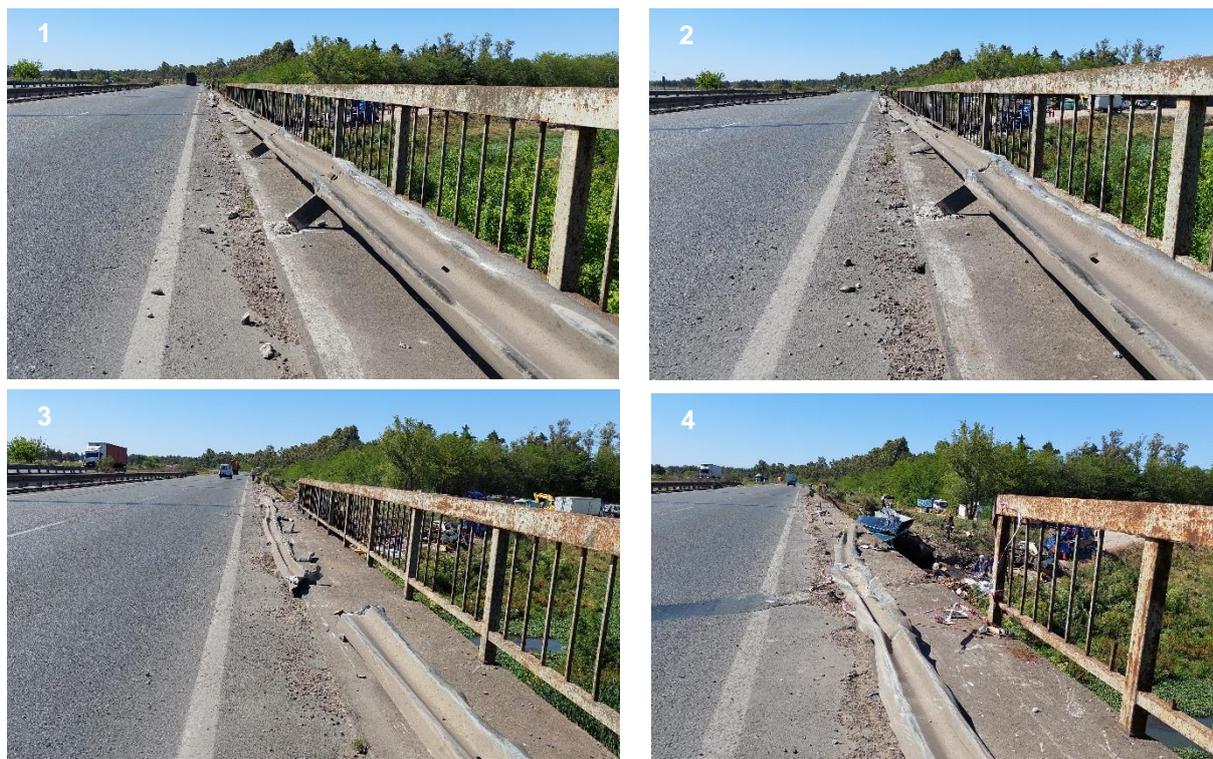
A 49,8 m del inicio del impacto contra las barreras, se relevó el comienzo de los daños en las barandas peatonales, las cuales se extienden 33,1 m. También se registró el comienzo de una huella de derrape posimpacto de 28,3 m que finaliza en el punto donde desbarrancó. La posición final del Vehículo 1 se ubicó a 87,8 m del inicio de las deformaciones en las barreras de contención en dirección hacia la localidad de Campana, en el lecho del río y apoyado sobre su lateral derecho.

Figura 16. Daños en las barreras de contención semirrígidas, huella de rodadura con restos cementicios y daños en barandas peatonales. Fuente JST, 2022

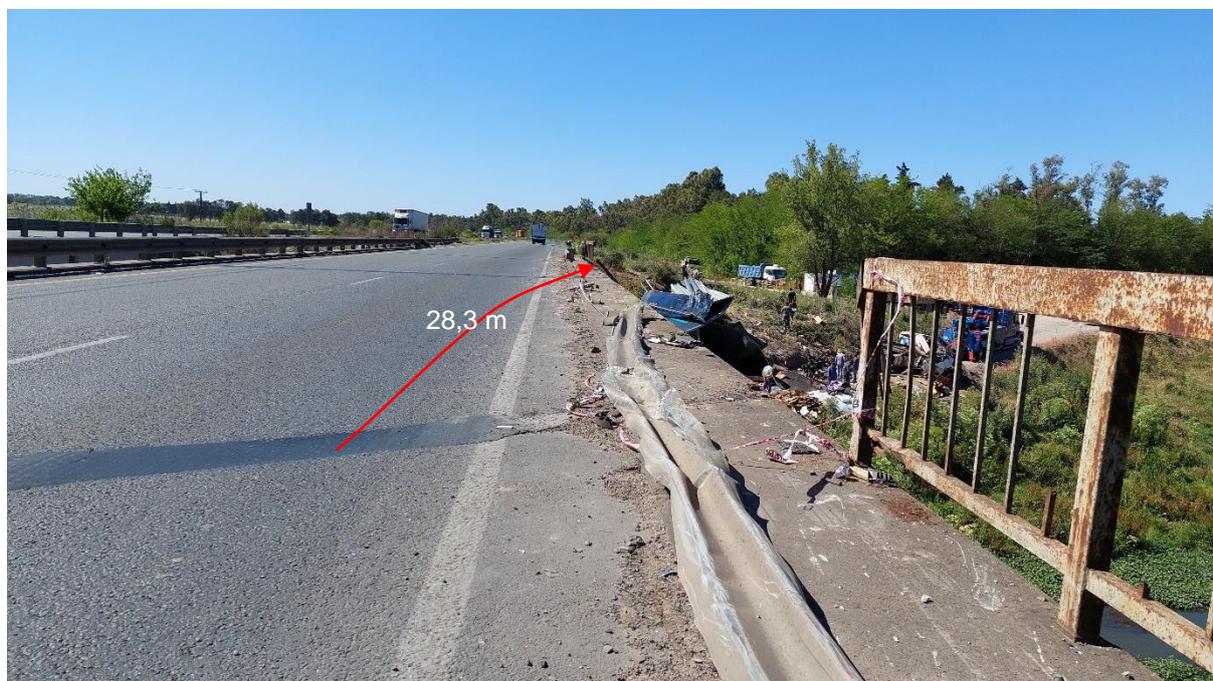
Figura 17. Comienzo de la huella de derrape posimpacto, continuación de daños en barreras de contención y barandas peatonales. Fuente JST, 2022

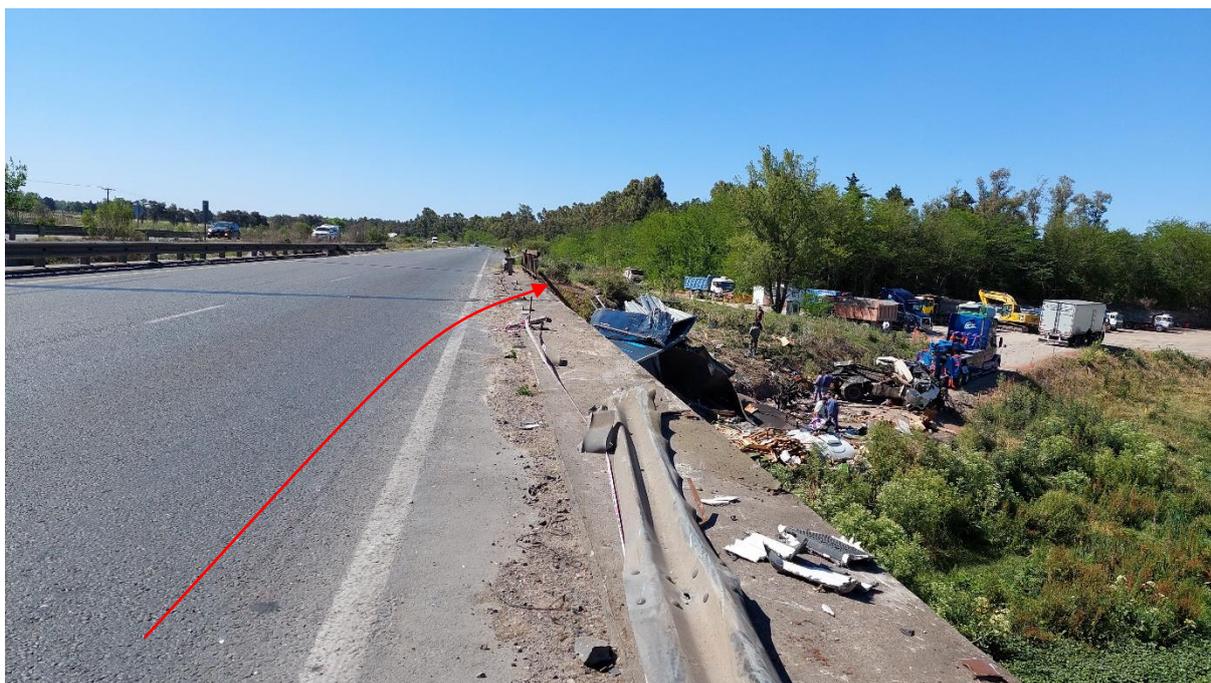
Figura 18. Continuación de la huella de derrape posimpacto y desprendimiento de las barreras de contención y barandas peatonales. Fuente JST, 2022

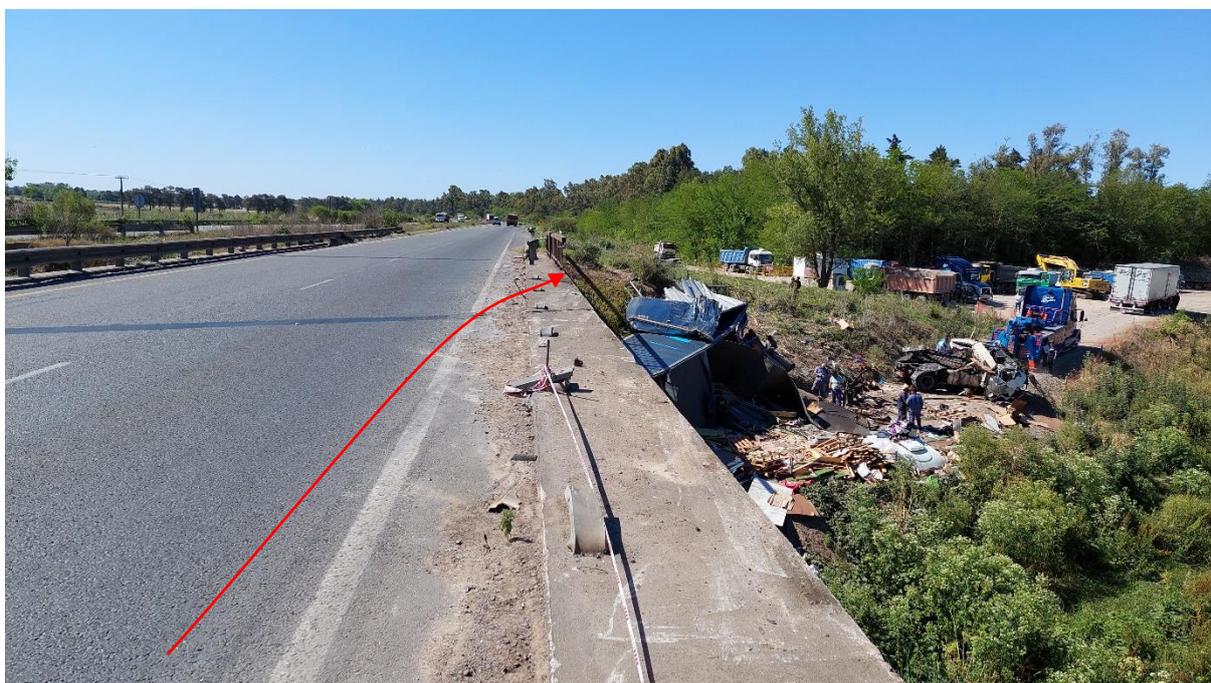
Figura 19. Pliegue de los pilotes de las barreras de contención. Fuente JST, 2022

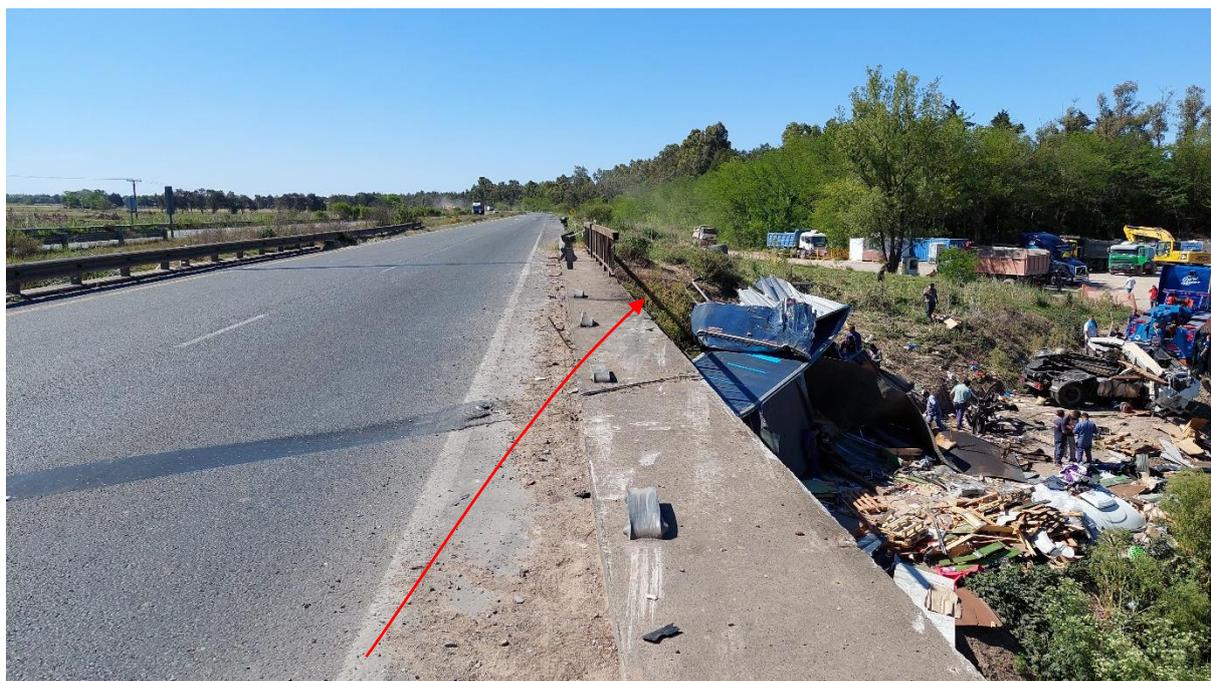
Figura 20. Finalización de la huella de derrape posimpacto y de los daños en las barreras de contención y barandas peatonales. Fuente JST, 2022
