# JST | SEGURIDAD EN EL TRANSPORTE

## INFORME PRELIMINAR DE SUCESO AUTOMOTOR

Título: 135. IP. Pasajeros y cargas, colisión, James Craik, Córdoba

Fecha y hora: 5/11/2022 2:30

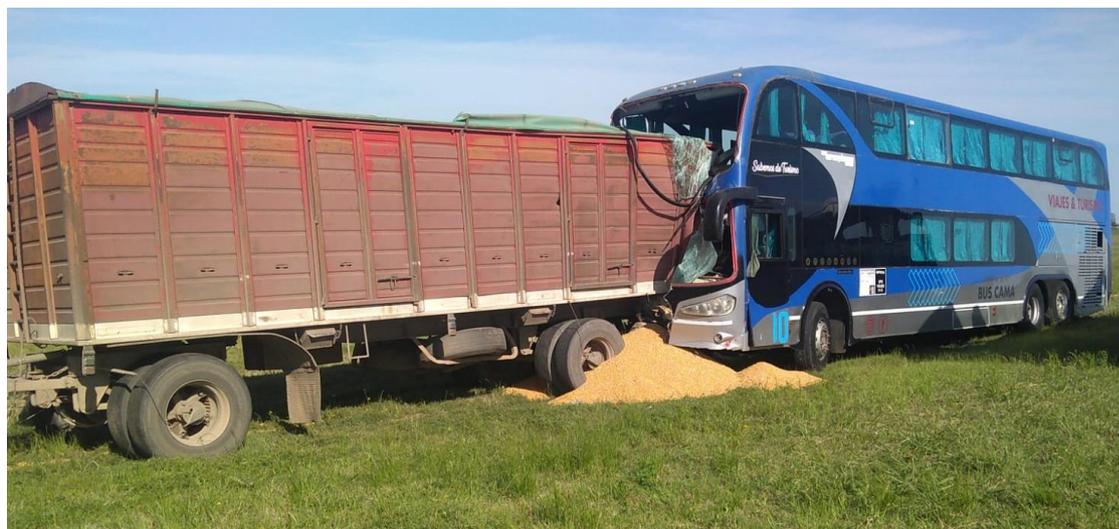
alcanza a un camión con acoplado (Vehículo 1) que transportaba maíz. Ambos vehículos circulaban en mismo sentido y dirección al momento de la colisión. Como resultado, dos personas resultaron con heridas leves y los vehículos sufrieron daños materiales.

Figura 1. Posición final de ambos vehículos posimpacto. Fuente: Particular, 2022

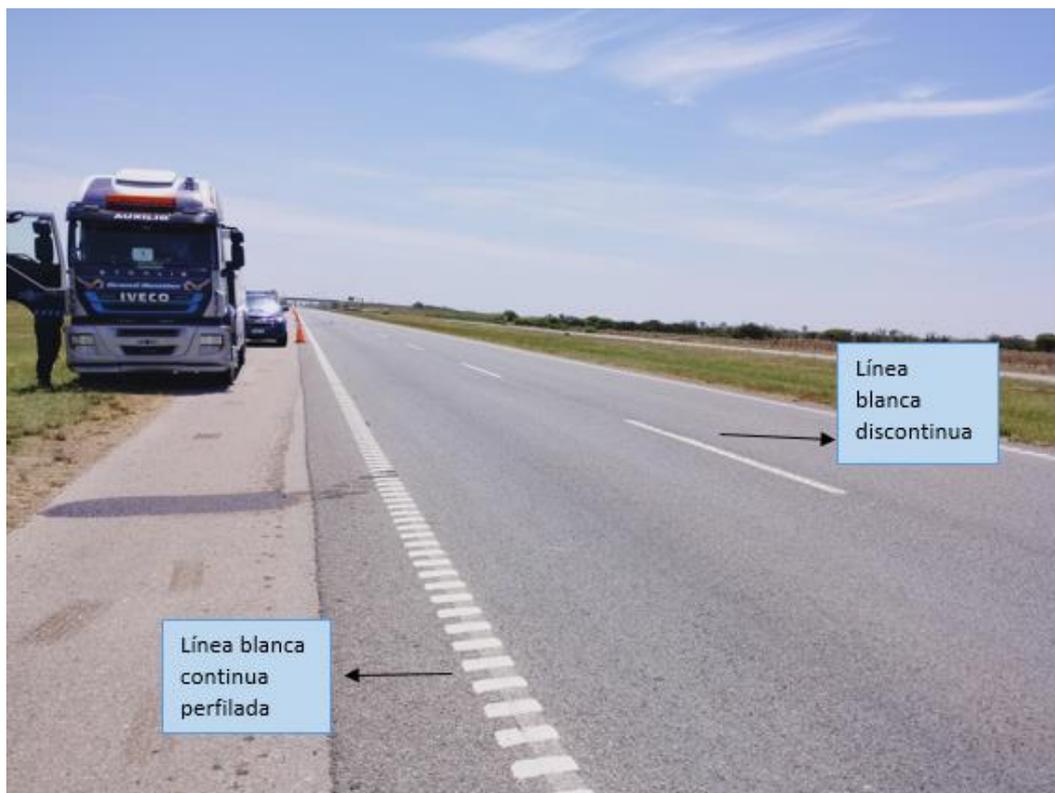
El tramo presenta una configuración recta y no se relevaron pendientes significativas. La separación entre carriles está definida por una línea blanca discontinua y línea blanca continua perfilada que demarca los límites de la banquina y la calzada (ver Figura 3).

Figura 3. Señalización horizontal en la zona del suceso. Fuente: JST, 2022

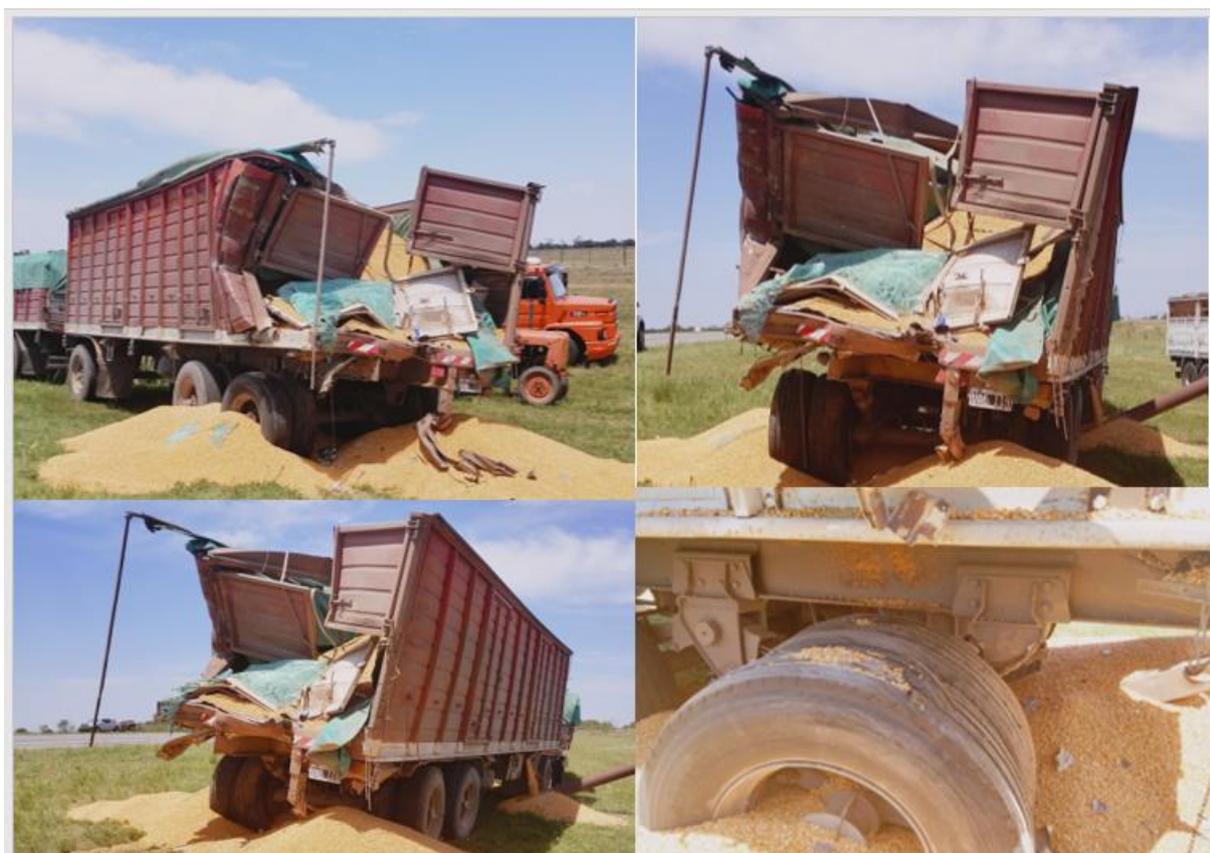
Producto del impacto, se relevaron daños en el Vehículo 1 ubicados en el sector posterior del acoplado, con mayor incidencia sobre la parte izquierda, que incluyen la rotura del paragolpes trasero, de la cubierta trasera y del sistema de iluminación trasero. Su estructura y las puertas de carga y descarga sufrieron abolladuras.

Figura 5. Daños sobre el Vehículo 1. Fuente: JST, 2022.

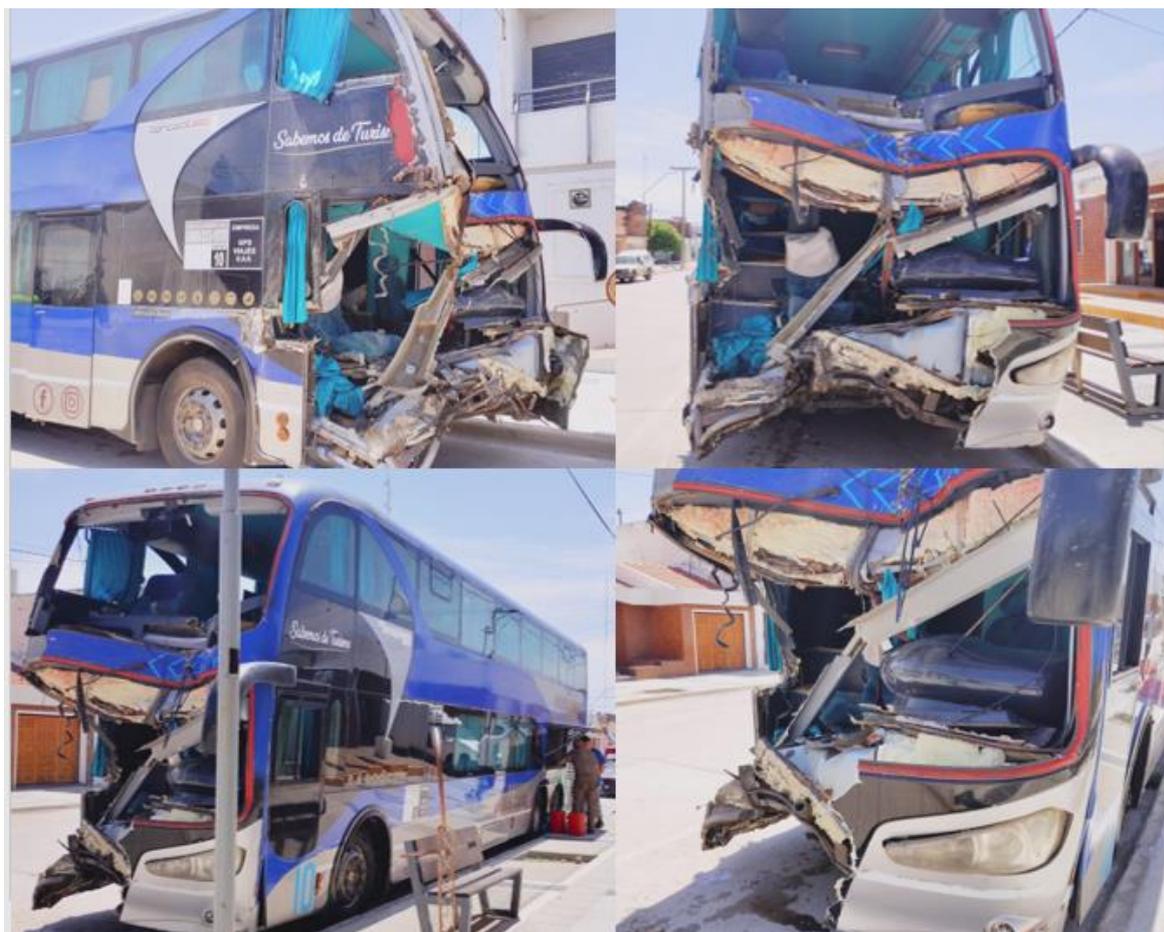
Sobre el Vehículo 2 se pudieron observar daños sobre el sector anterior, con mayor incidencia sobre la parte derecha, que incluyen deformación de paragolpes y roturas de parabrisas, ópticas delanteras del lateral derecho, espejo retrovisor derecho y puerta de ascenso y descenso de choferes. Con respecto a la cabina del conductor, se registraron daños en su estructura producto del impacto, con afectación del habitáculo.

Figura 7. Daños constatados del Vehículo 2. Fuente: JST, 2022

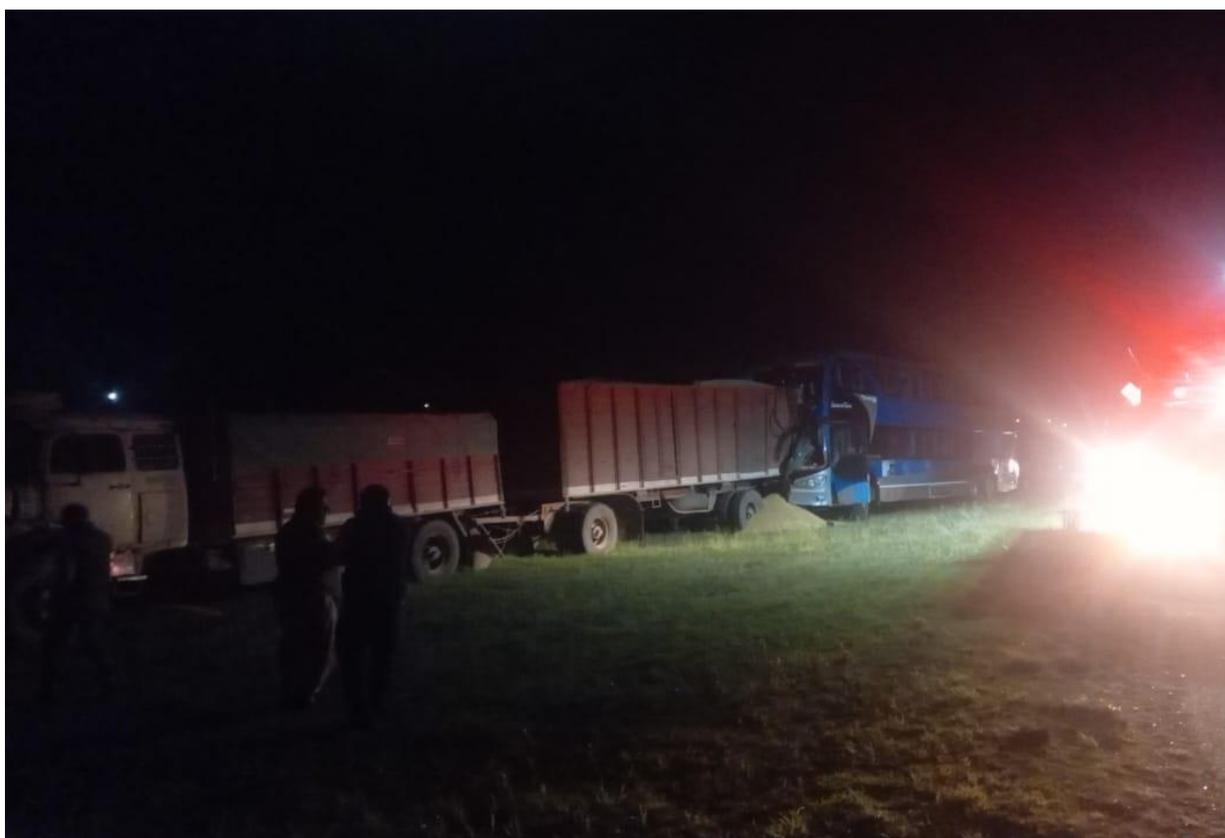
Momentos previos al suceso, ambos vehículos se encontraban circulando en el mismo carril de la Autopista Córdoba – Rosario con dirección hacia Tío Pujio cuando, a la altura de la localidad de James Craik, por razones que se desconocen, el Vehículo 2 impactó de por alcance con el Vehículo 1. Luego del impacto, los vehículos se desplazaron conjuntamente hacia la banquina, donde ambas unidades obtuvieron su posición final.

Figura 8. Posición final de ambos vehículos poscolisión. Fuente: Policía Caminera, 2022

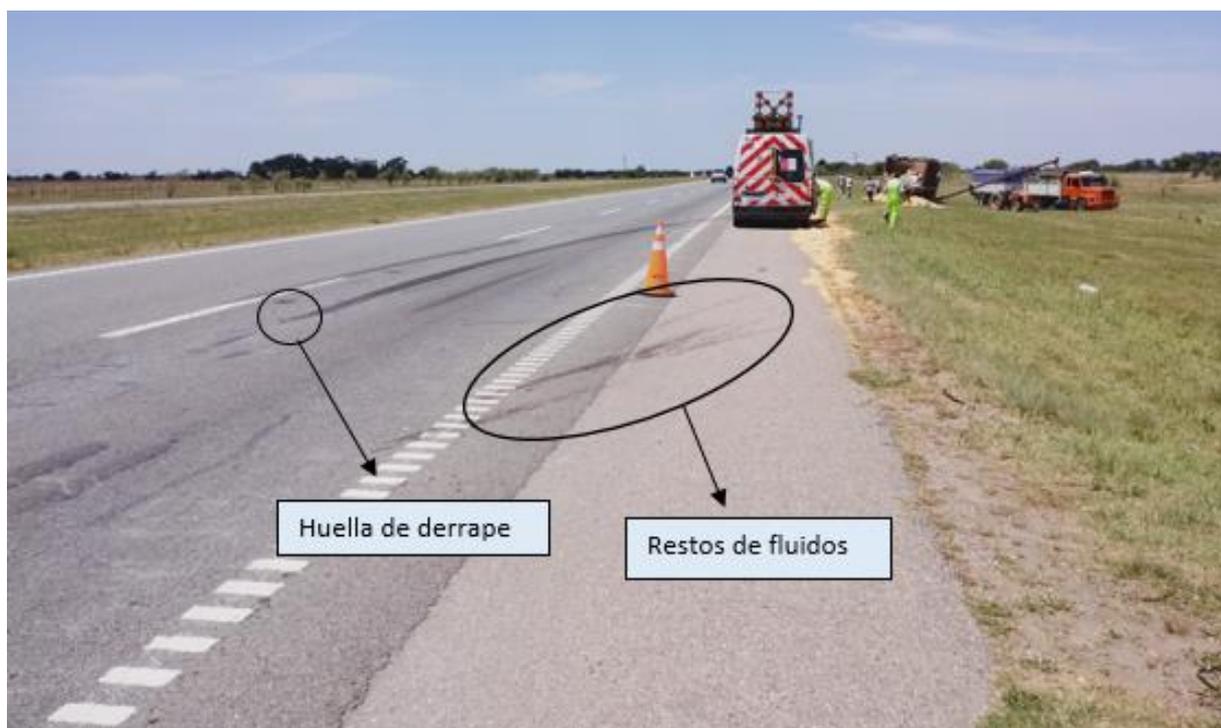
La zona de colisión se ubica sobre el carril derecho de la mano de circulación hacia la localidad de Tío Pujio y queda evidenciada por el inicio de huellas de derrape posteriores a la colisión de los vehículos, así como por el inicio de manchas de fluido dinámicas.

Las huellas relevadas presentaban una trayectoria de 37 m desde la zona de colisión, hasta la posición final de ambas unidades, que concluyeron su desplazamiento sobre el talud adyacente a la vía, a 11 m del límite con la banquina asfaltada.

Además, sobre la banquina de asfalto —que posee una amplitud de 2,5 metros— se observaron restos de fluidos con proyección hacia el sureste de la banquina.

Figura 9. Huella de derrape y restos de fluido en la zona del suceso. Fuente: JST, 2022

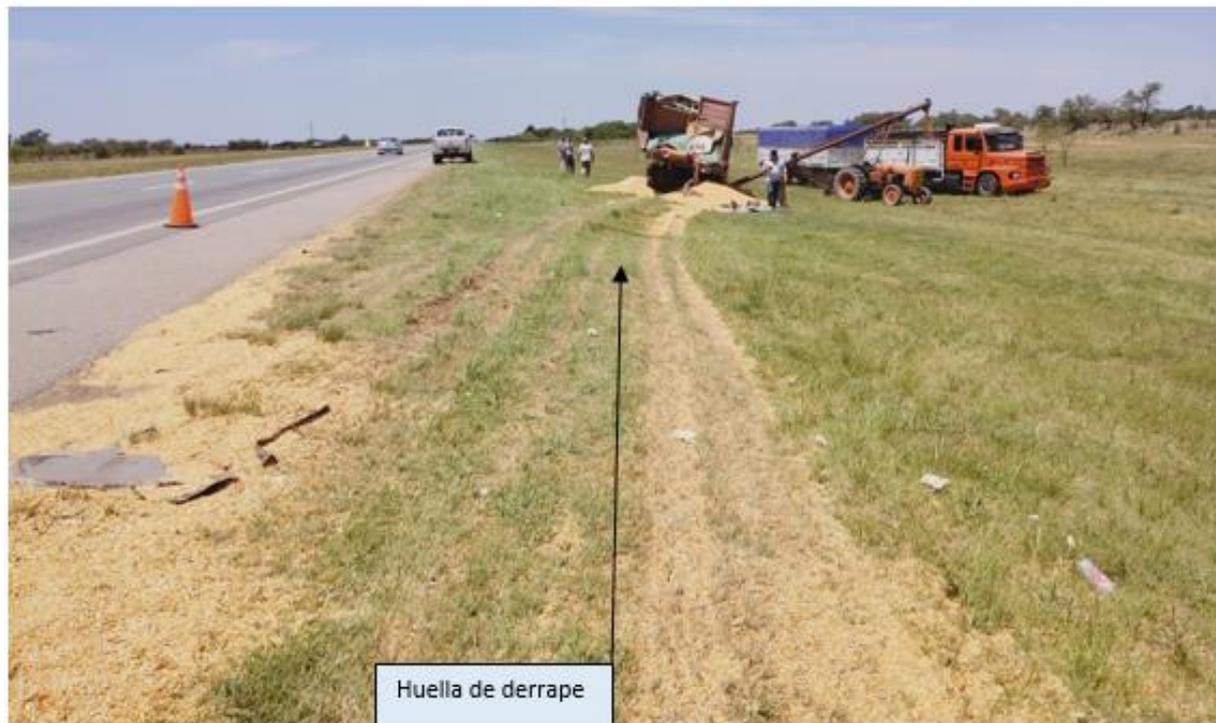
En la Figura 10 se observa la continuidad de la huella de derrape poscolisión mencionada anteriormente sobre la banquina de pasto, hacia la posición final de

Figura 10. Huella de derrape sobre la banquina derecha de la vía. Fuente: JST, 2022

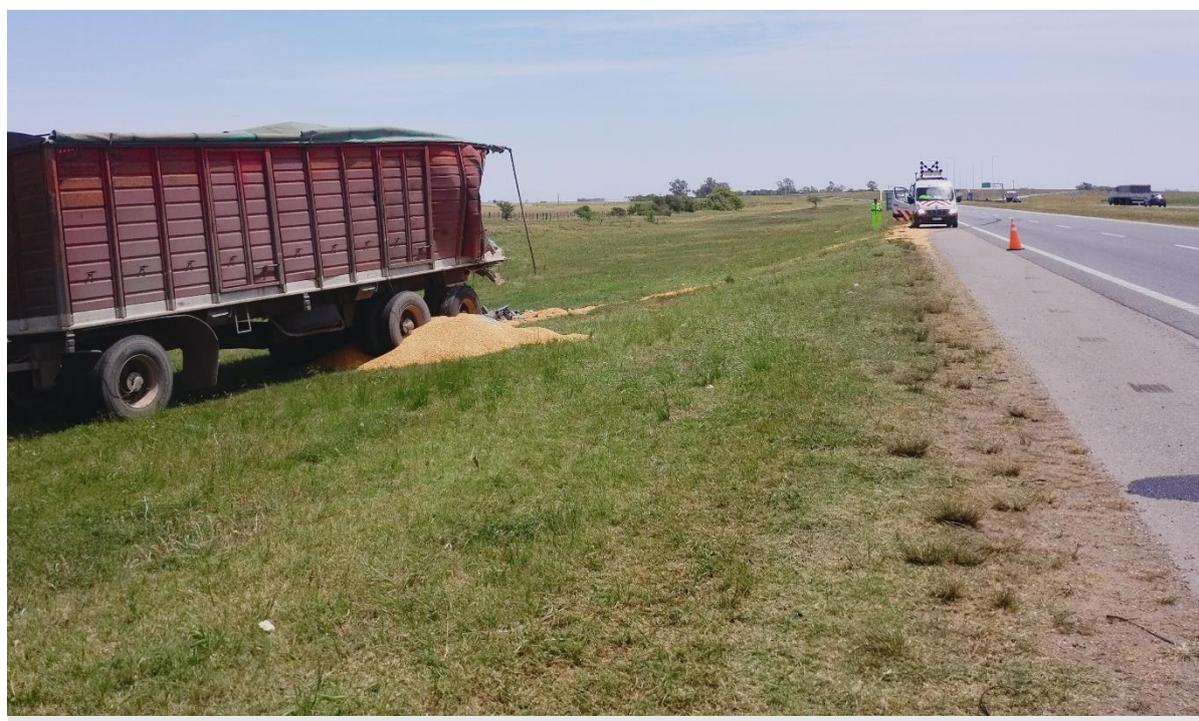
Figura 11. Declive junto a la banquina derecha de la vía. Fuente: JST, 2022
