INFORME PRELIMINAR DE SUCESO AUTOMOTOR

Título: 136. IP. Pasajeros, colisión y despiste, Lavalle, Mendoza

Fecha y hora: 13/11/2022 10:00

Dirección Nacional de Investigación de Sucesos Automotores

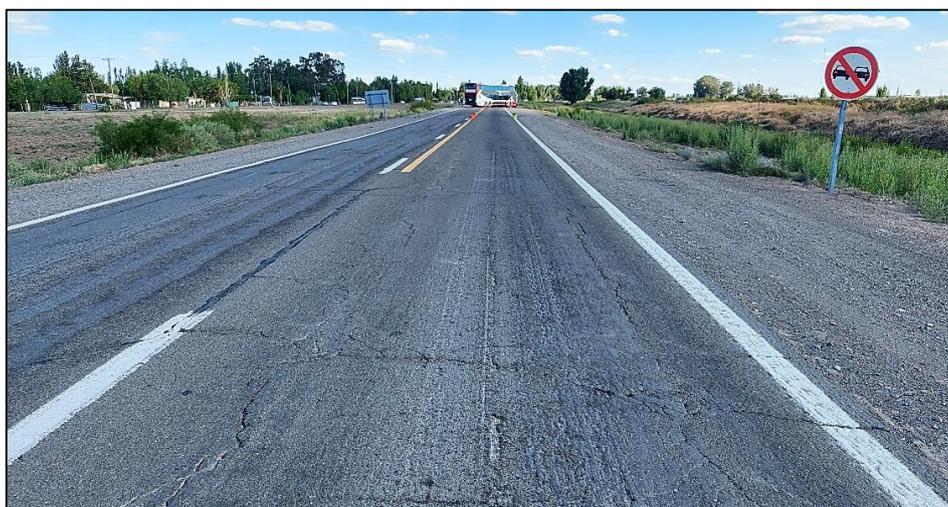
Figura 2. Ruta Nacional 40 de norte a sur (de San Juan a Mendoza) previo a la zona de impacto. Se observa cartel reglamentario de prohibido adelantar e inicio de una línea amarilla. Fuente: JST, 2022

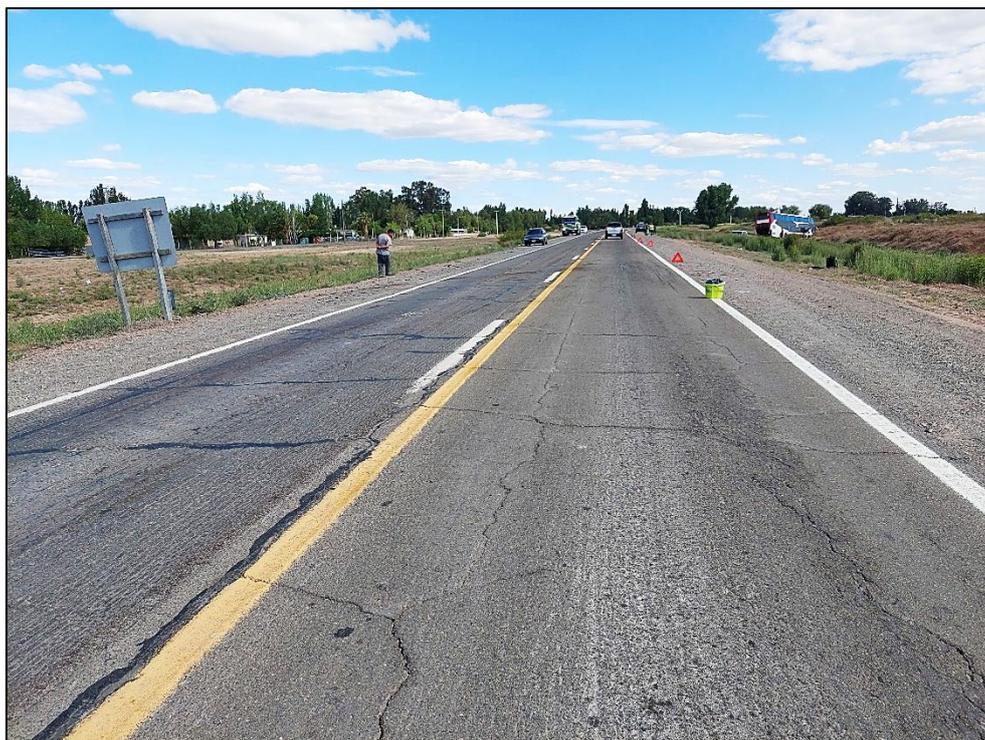
En el tramo donde ocurrió el suceso relevado, la Ruta Nacional 40 presenta dos carriles de circulación indivisos de doble sentido de circulación, de norte a sur (San Juan-Mendoza) y viceversa. Su superficie es de asfalto, con fallas visibles en el pavimento: marcas de sellado y fisuras o grietas. Consta de un ancho total de calzada útil de 7,2 metros, compuesta por dos carriles de circulación (uno por sentido de marcha) de 3,6 metros cada uno.

Figura 3. Proximidades de la zona de impacto. Se observan demarcaciones horizontales sobre la vía y fallas en el pavimento: grietas y marcas de sellado. Fuente: JST, 2022

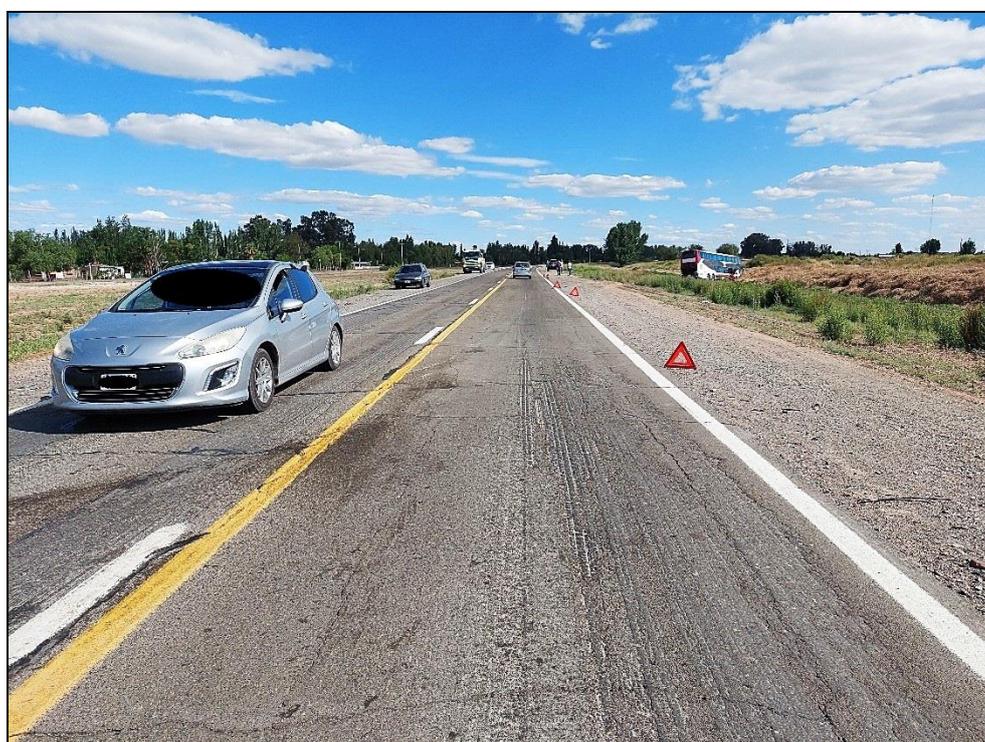
Figura 4. Zona geográfica de impacto sobre el eje medio longitudinal de la calzada, con la existencia de manchas de líquidos vehiculares. Fuente: JST, 2022

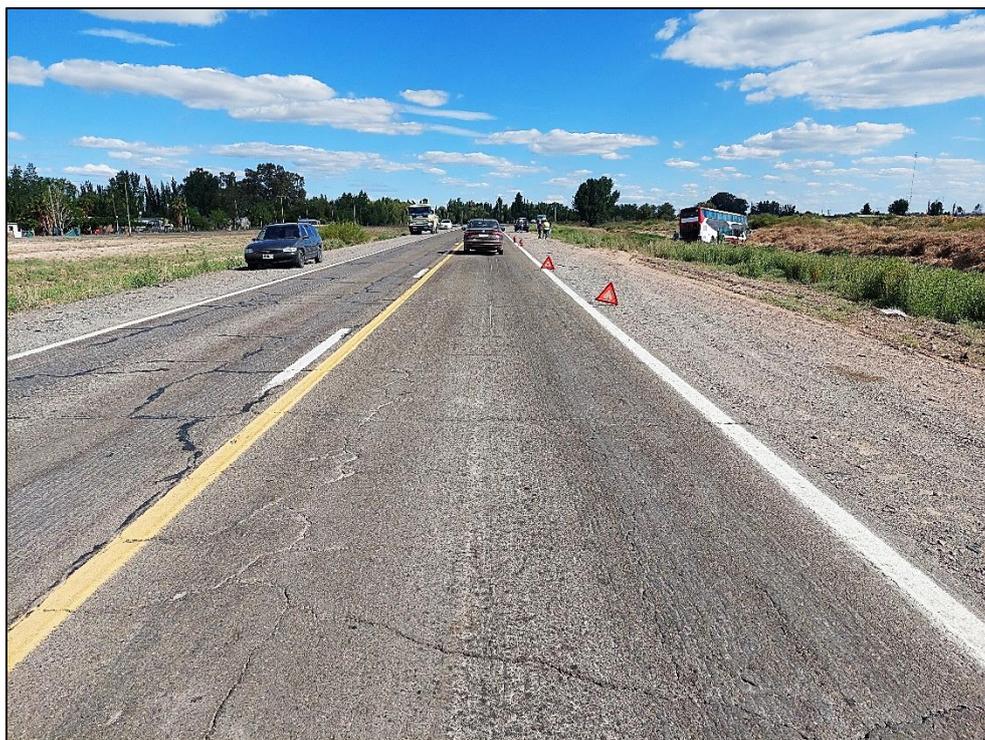
Figura 5. Inicio del despiste (salida de la vía) señalizado con triángulos reflectivos. Fuente: JST, 2022

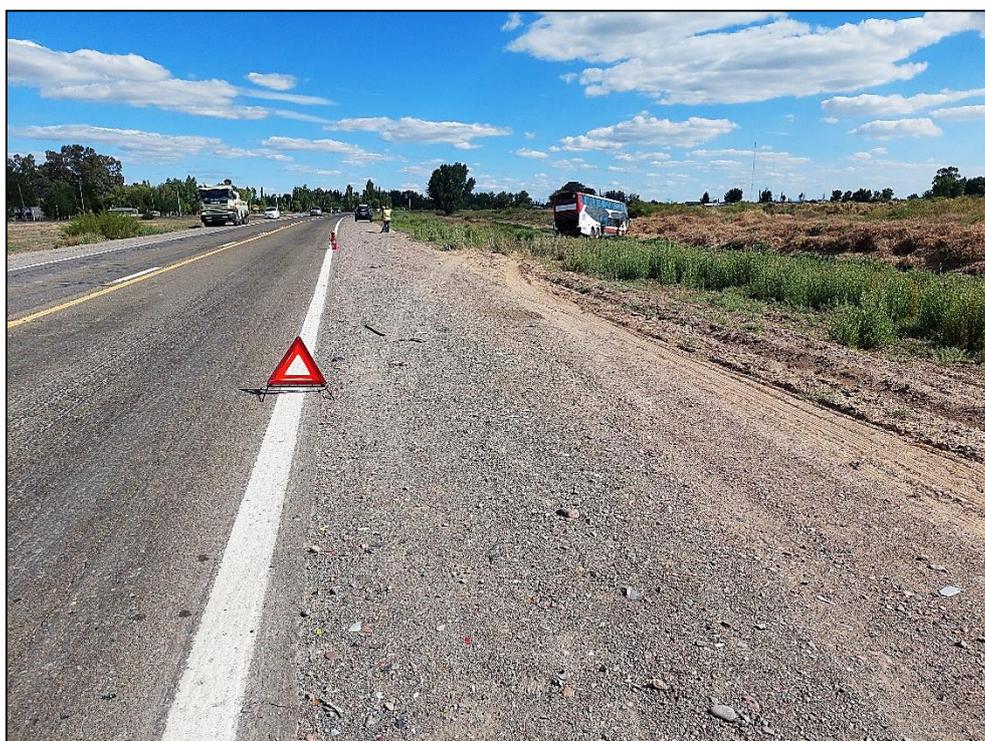
Figura 6. Huellas de neumáticos sobre la banquina oeste con dirección al suroeste. Fuente: JST, 2022

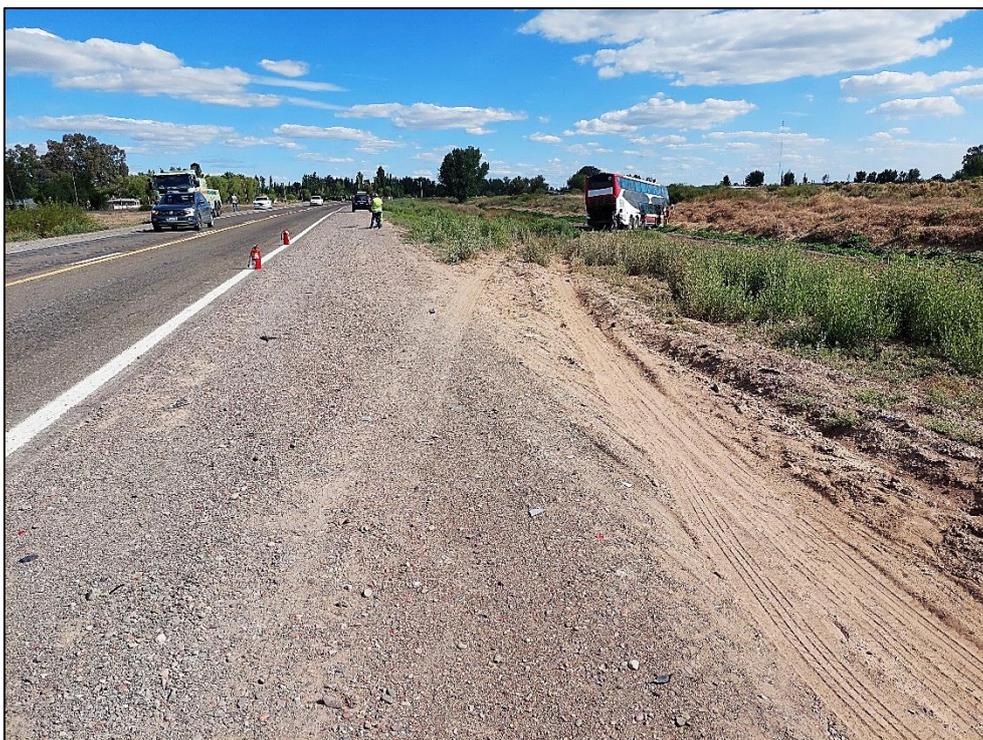
Figura 7. Huellas de neumáticos sobre la banquina oeste y el inicio de la zona de préstamo con dirección al suroeste. Fuente: JST, 2022

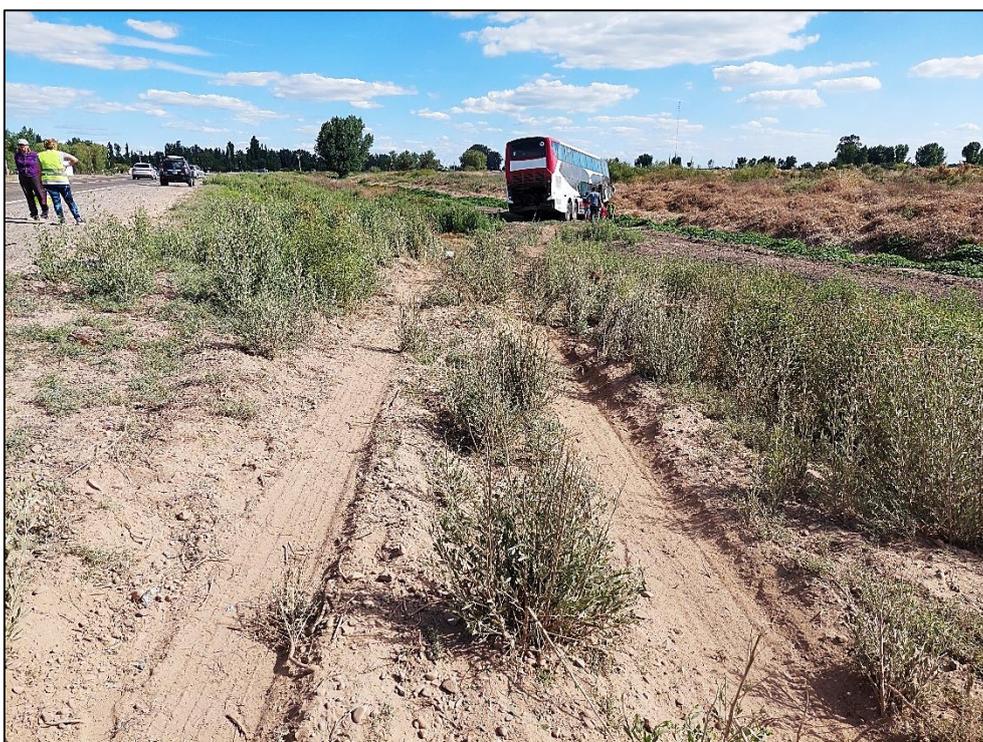
Figura 8. Huellas de neumáticos sobre la zona de préstamo con dirección al suroeste. Se observa la presencia de vegetación autóctona de la zona. Fuente: JST, 2022

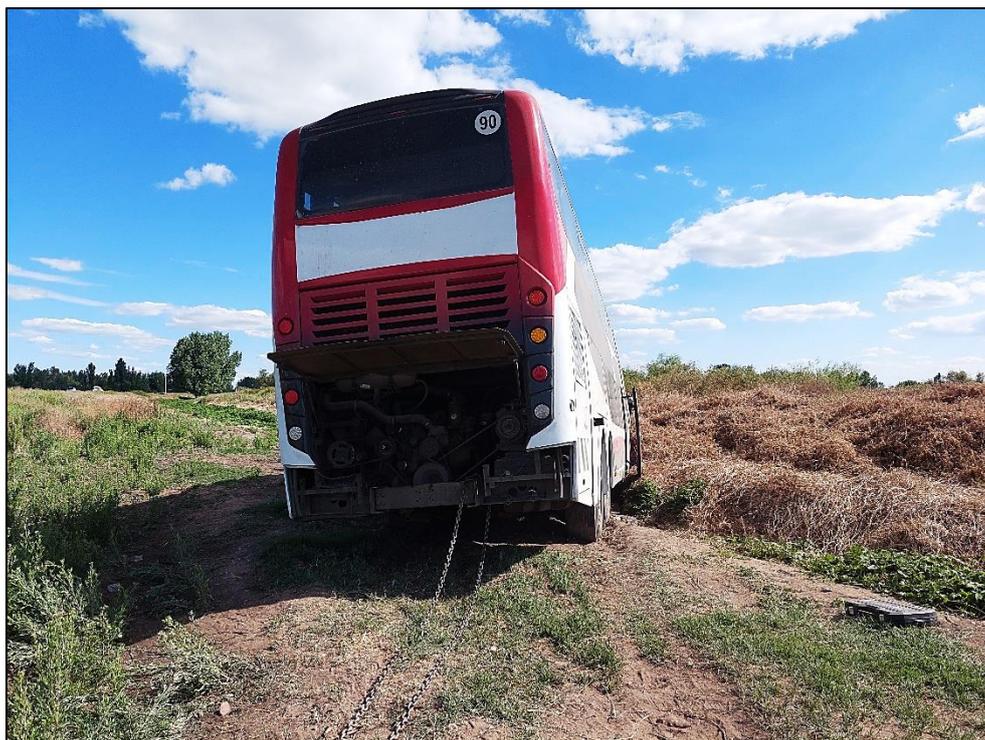
Figura 9. Posición final del Vehículo 1 sobre la zona de préstamos oeste, próximo a una depresión del suelo. Fuente: JST, 2022

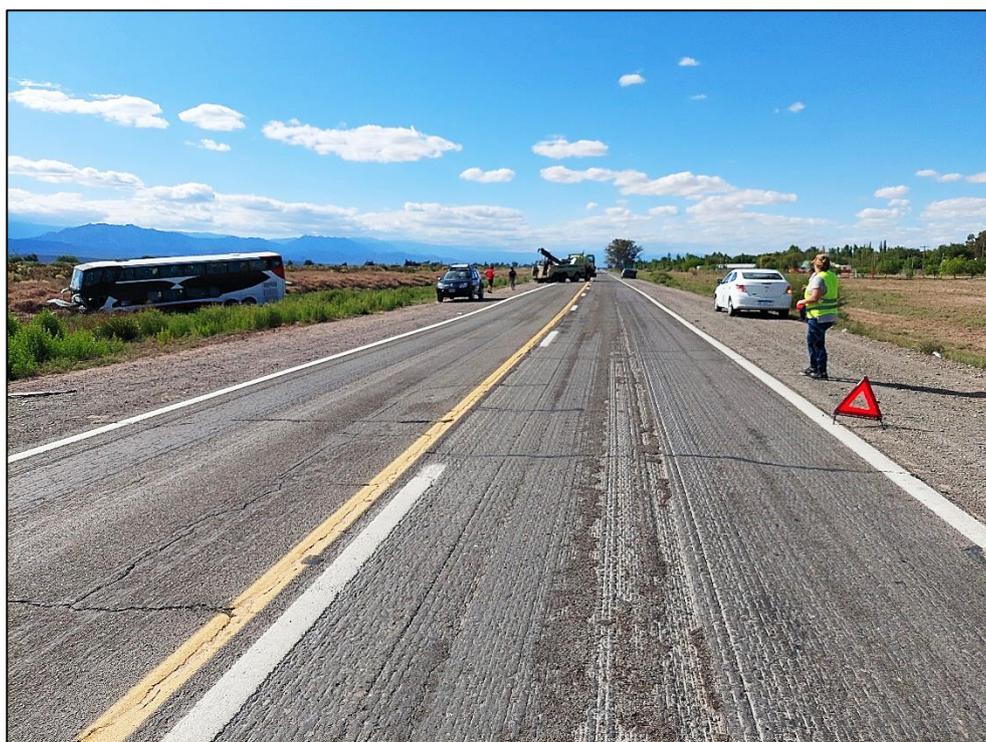
Figura 10. Ruta Nacional 40 de sur a norte (de Mendoza a San Juan) previo a la zona de impacto. Se observa al oeste la posición final del Vehículo 1. Fuente: JST, 2022

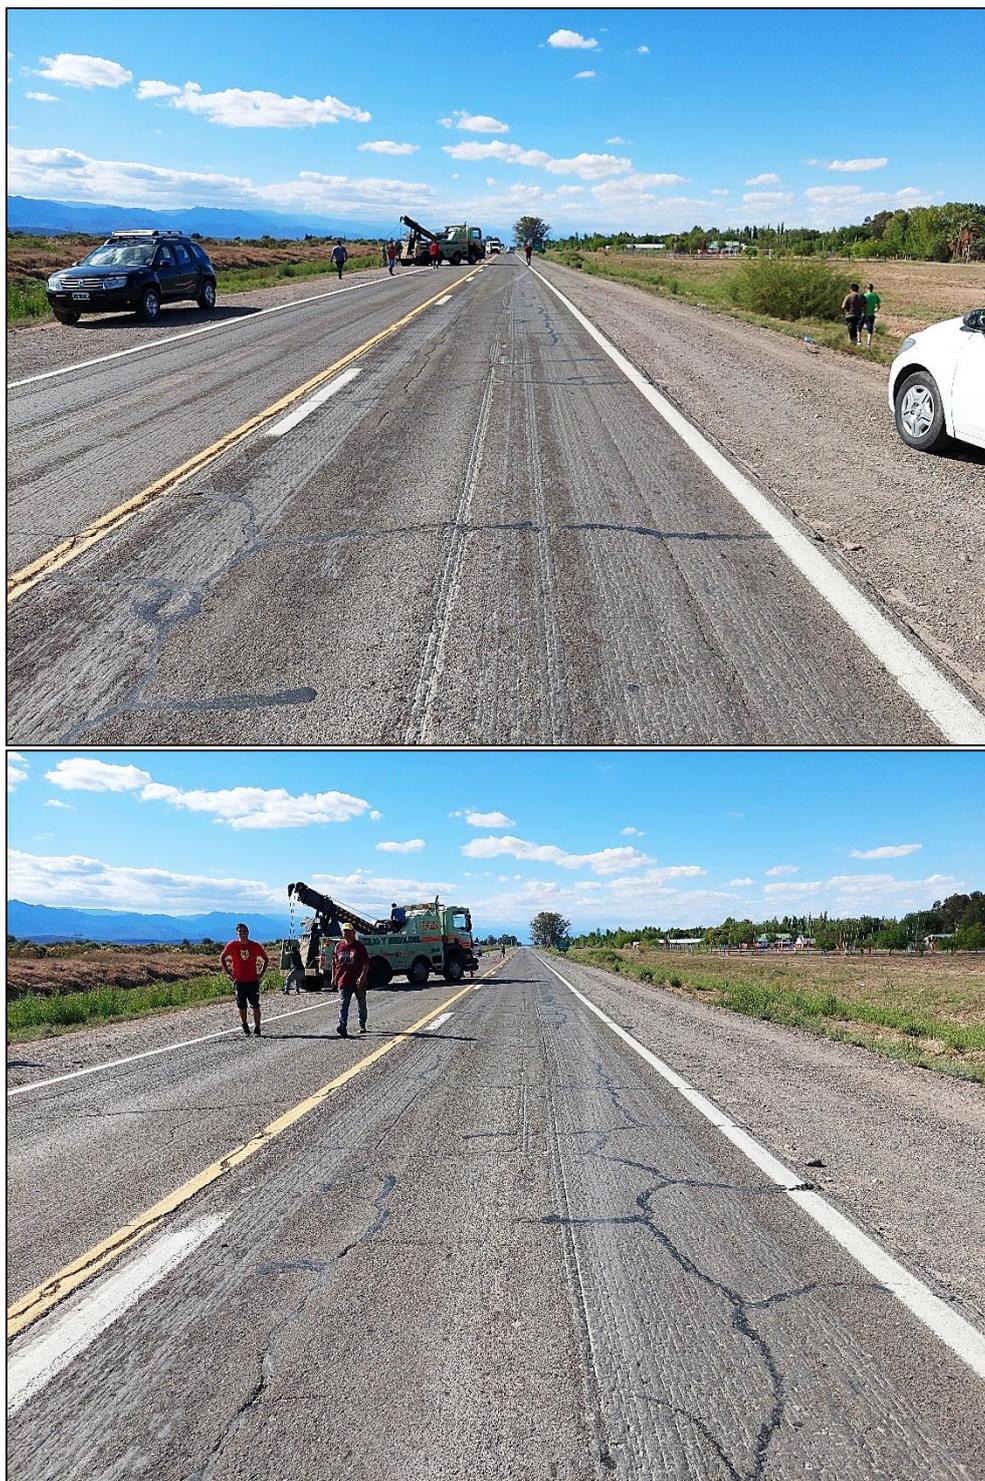
Figura 11. Se observa demarcaciones horizontales sobre la vía y fallas en el pavimento: grietas y marcas de sellado. Fuente: JST, 2022

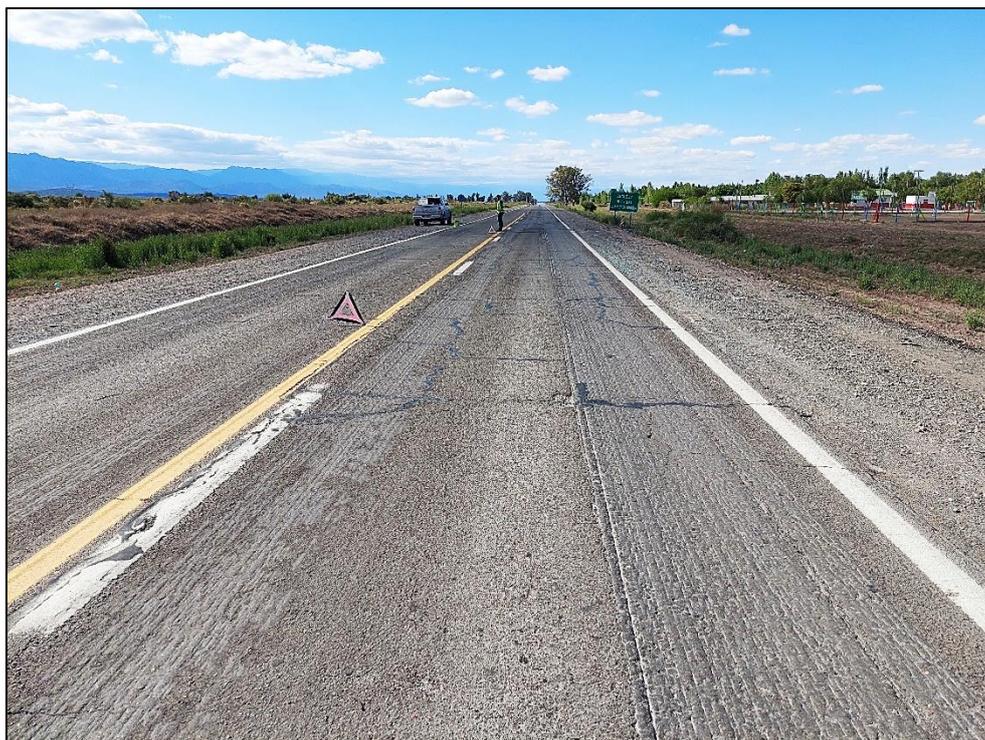
Figura 12. Proximidades de la zona del impacto. Fuente: JST, 2022

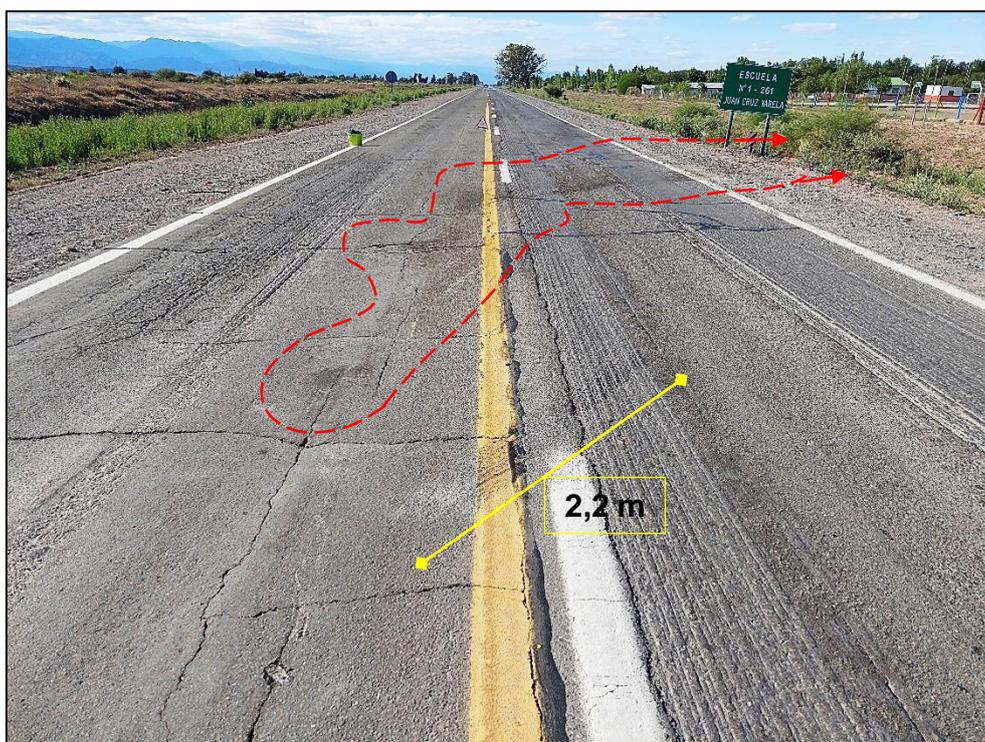
Figura 13. Zona de impacto sobre el carril oeste (mano San Juan-Mendoza), con la existencia de manchas de fluidos vehiculares y una impronta neumática oblicua al eje central de 2,2 m. Fuente: JST, 2022

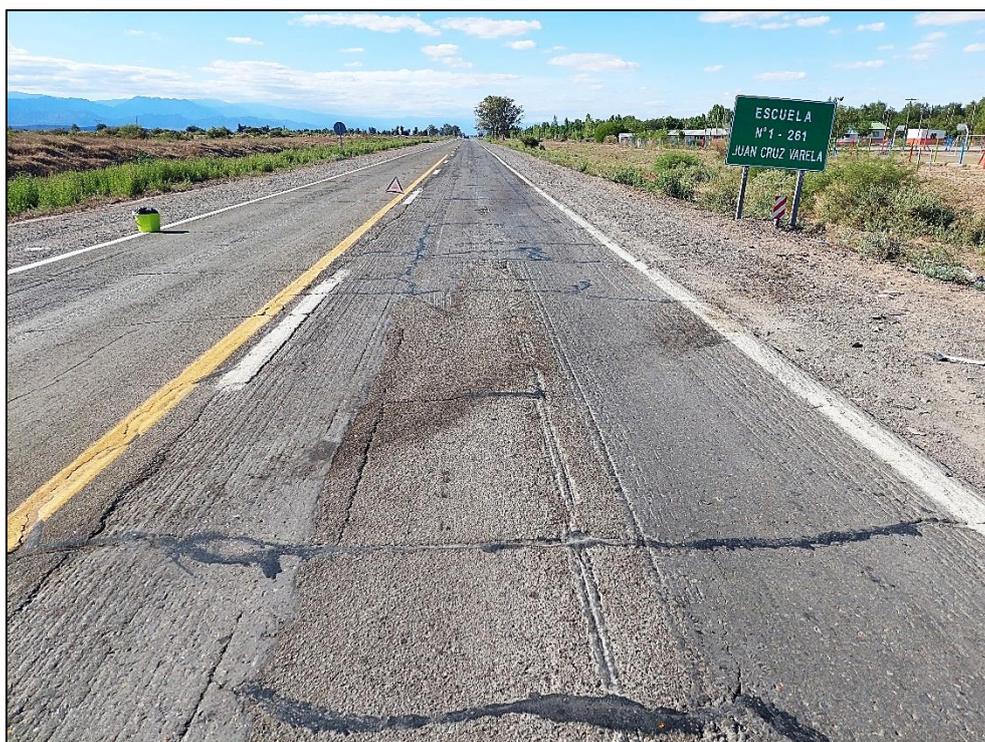
Figura 14. Vestigios sobre el carril este (mano de Mendoza a San Juan) con la existencia de manchas de fluidos vehiculares con dirección a la zona de préstamo este. Fuente: JST, 2022

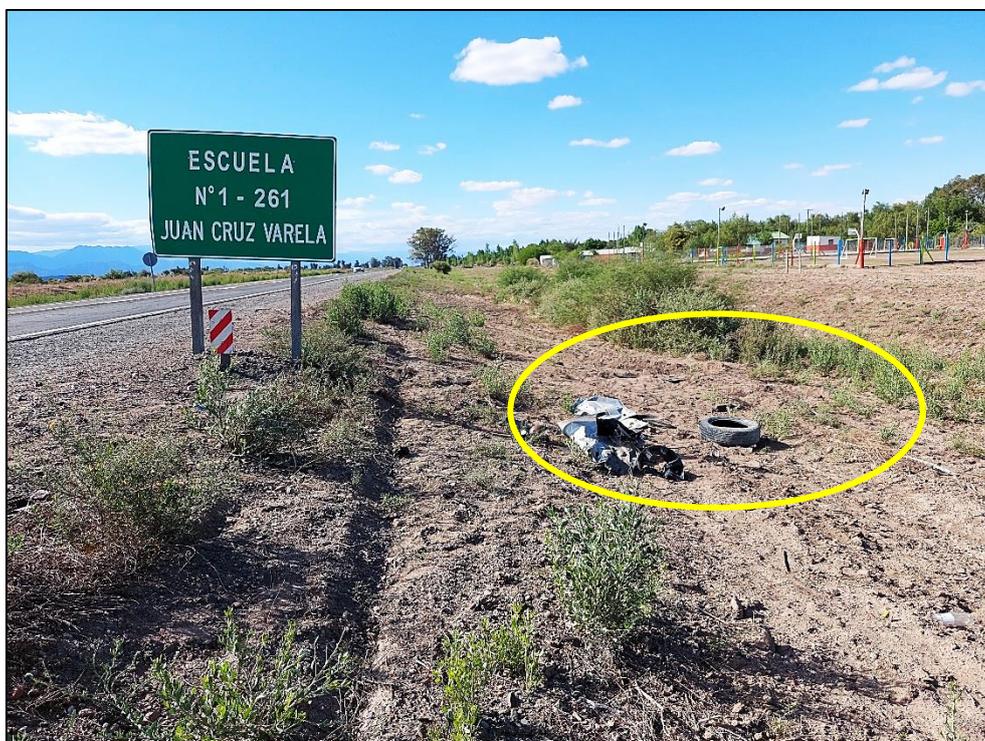
Figura 15. Lugar de la posición final del Vehículo 2, se observan restos vehiculares en la zona de préstamo este. Fuente: JST, 2022

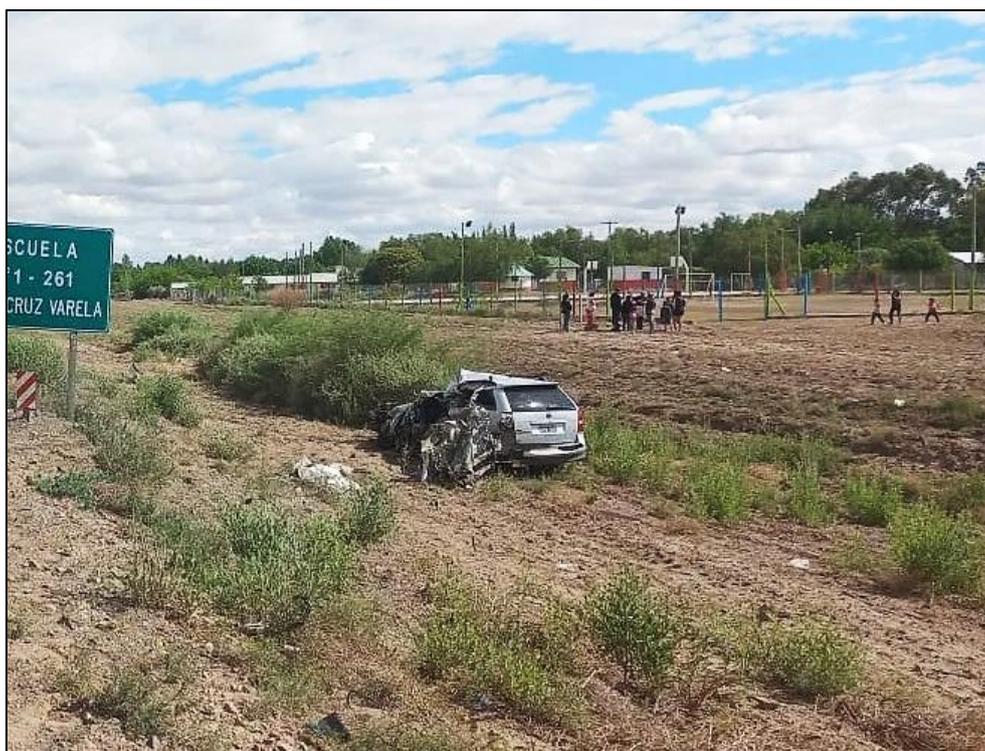
Figura 16. Posición final del Vehículo 2. Fuente: [El Sol](#), 2022

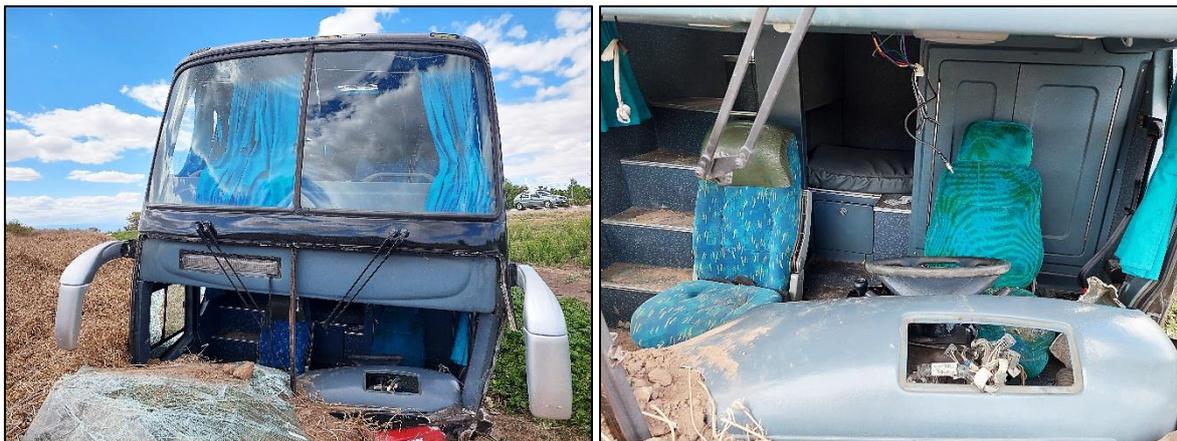
El Vehículo 1 presentó rotura y desprendimiento del paragolpes anterior y posterior, rotura y desprendimiento del parabrisas piso inferior, rotura de puerta y ventana del conductor. También se observaron abrasiones en la zona inferior del lateral izquierdo de la carrocería.

Figura 18. Sector frontal y habitáculo del Vehículo1. Fuente: JST, 2022

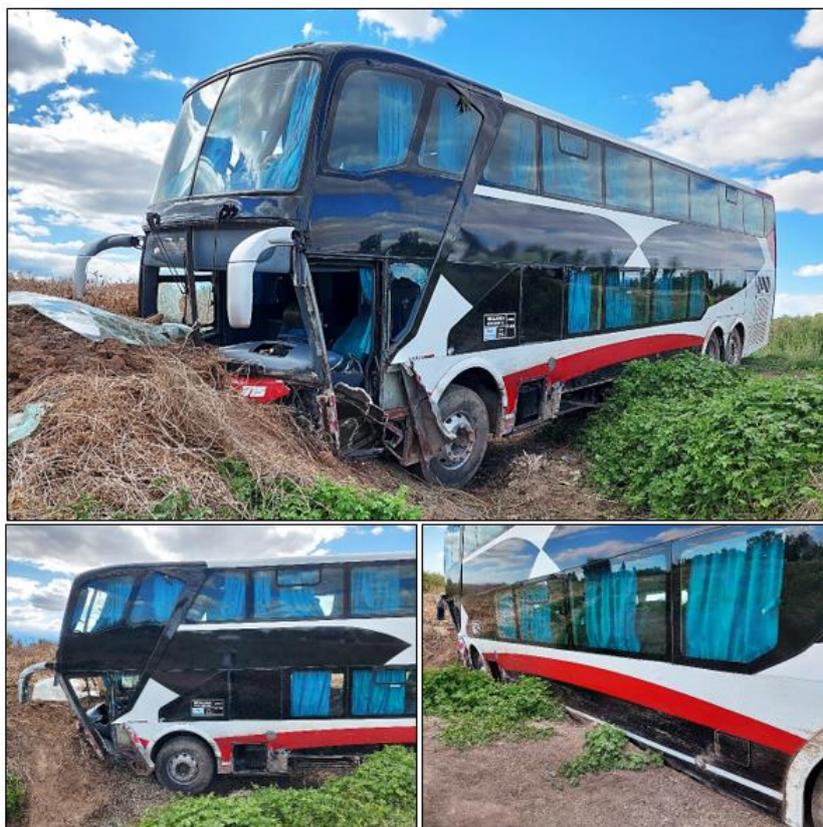
Figura 19. Lateral izquierdo del Vehículo 1. Fuente: JST, 2022

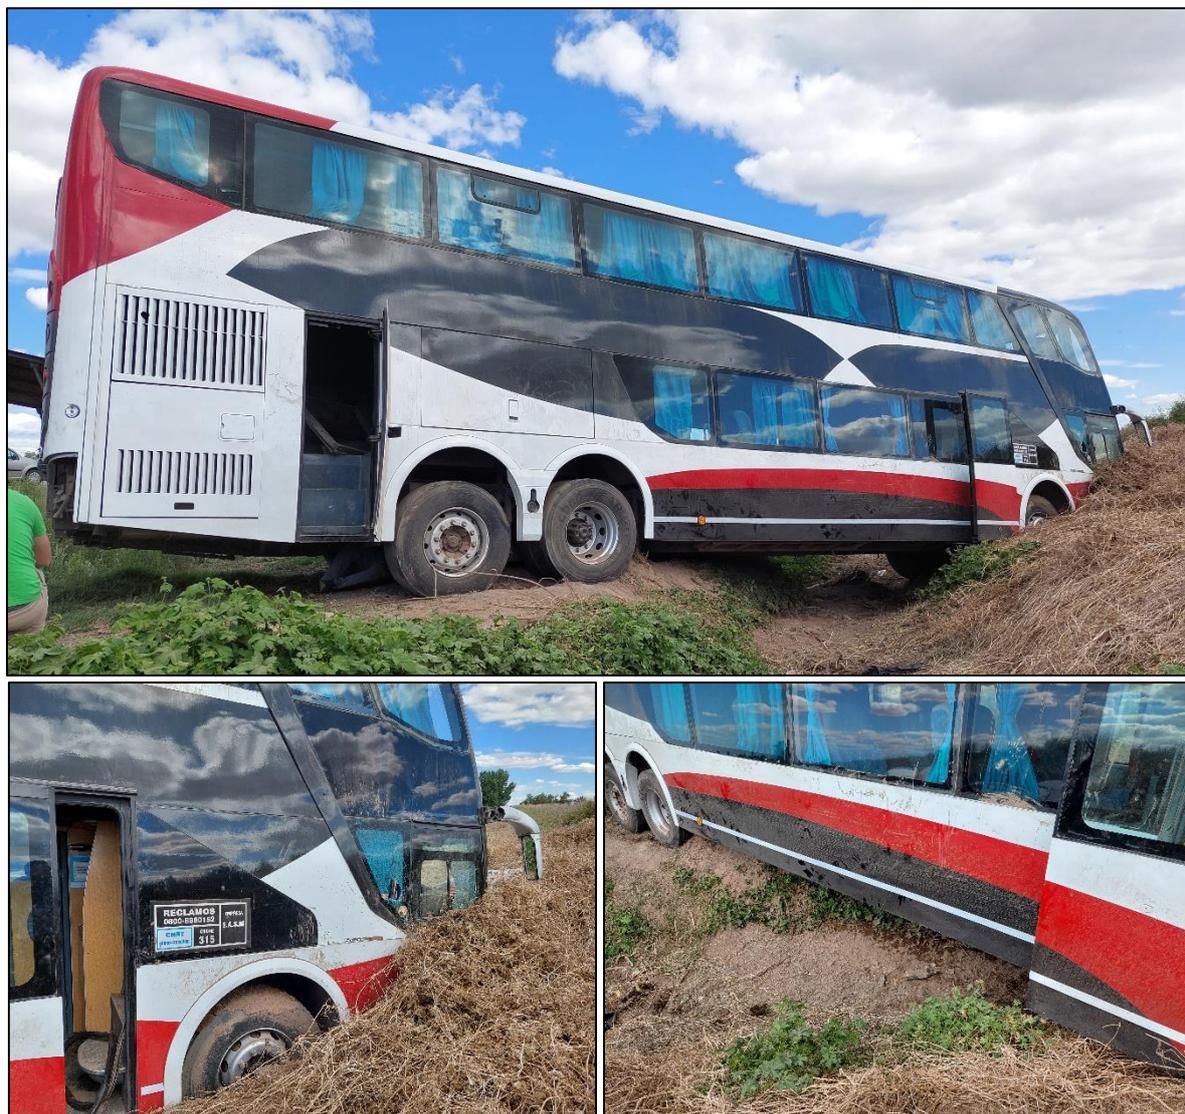
Figura 20. Lateral derecho del Vehículo 1. Fuente: JST, 2022

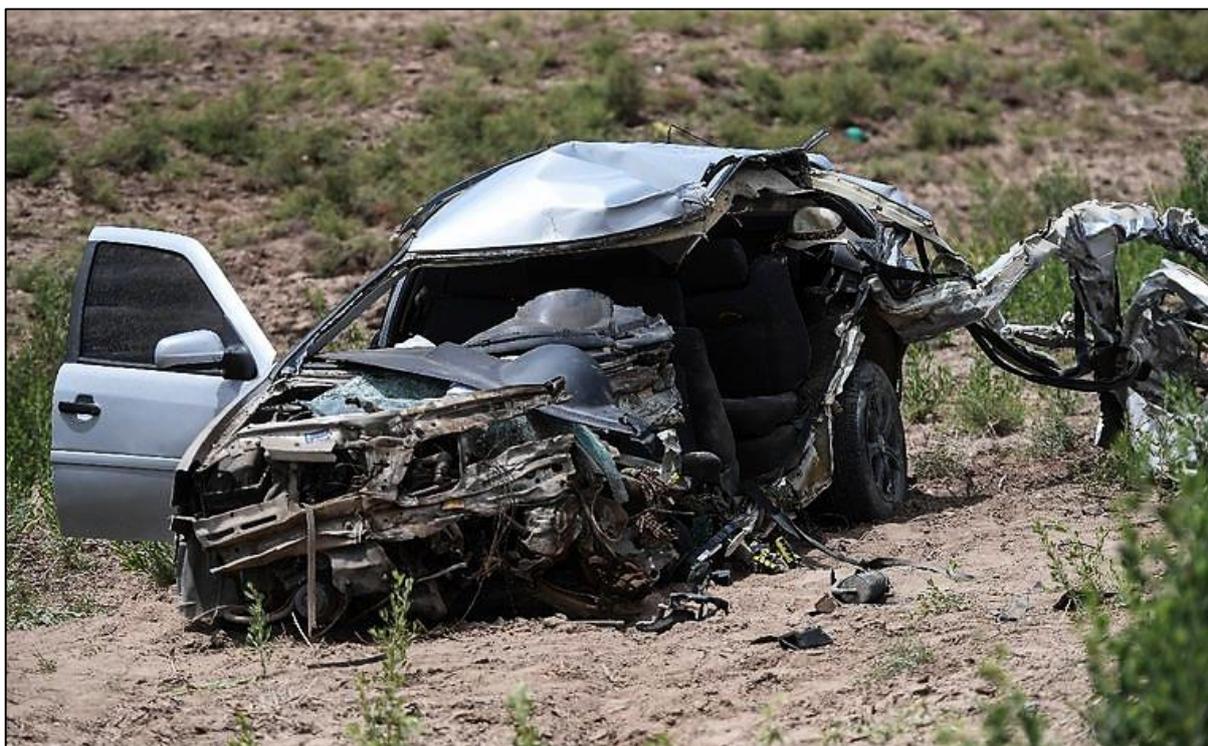
Vehículo 2 (particular)	Tipo: Sedán
Ubicación de daños	Anterior y lateral izquierdo
Descripción de daños	Destrucción general de carrocería, componentes y motor

Figura 21. Fotografía frontoangular anterior izquierda del Vehículo 2, con destrucción general. Fuente: [Cadena 3](#), 2022
