## INFORME PRELIMINAR DE SUCESO AUTOMOTOR

Título: 138. IP. Pasajeros y cargas, colisión múltiple, Presidencia de la Plaza, Chaco

Fecha y hora: 3/12/2022 00:15

Vehículos: dos camiones con acoplado y un ómnibus doble piso

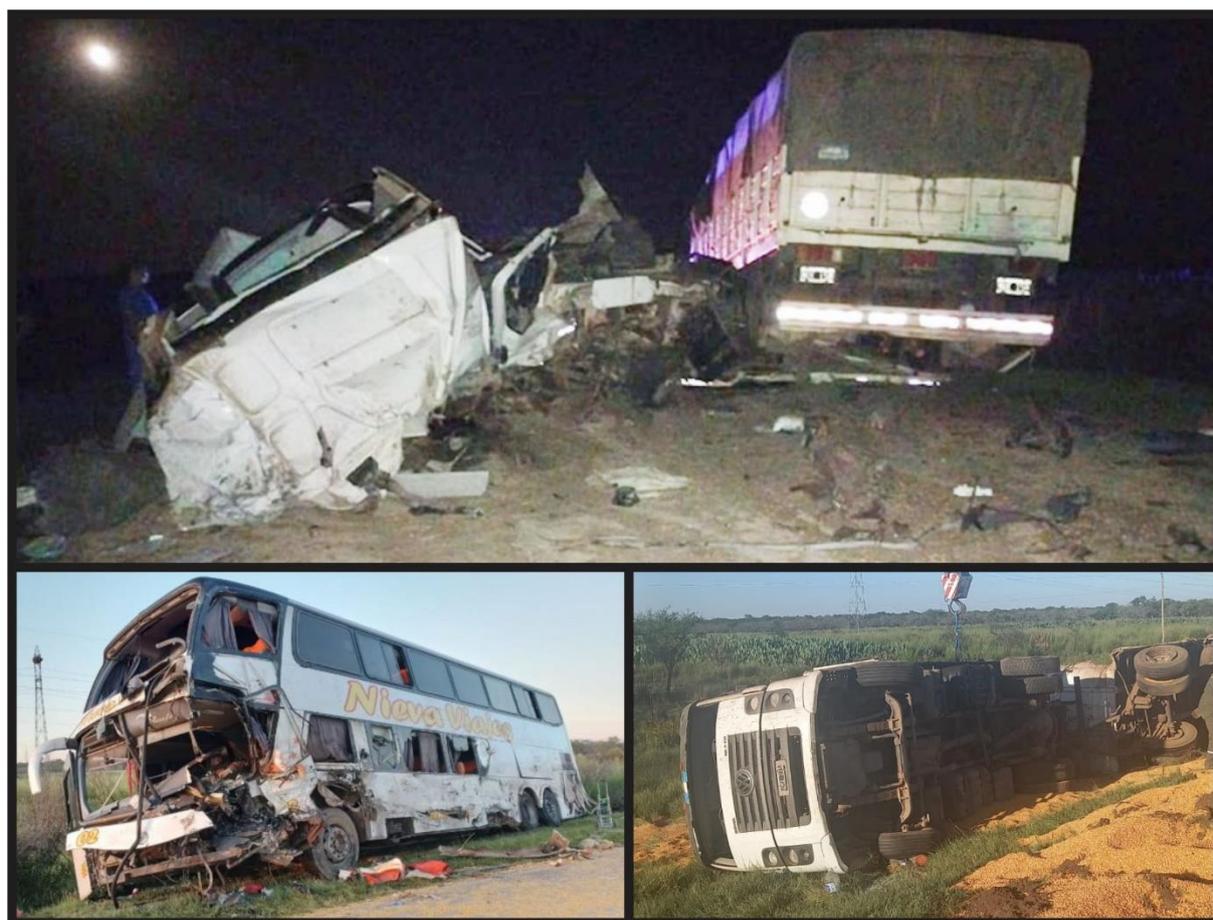
Figura 1. Imágenes obtenidas con posterioridad al suceso en las cuales pueden apreciarse las posiciones finales de los vehículos involucrados. Fuente: [Chacodiapordia](#), 2022

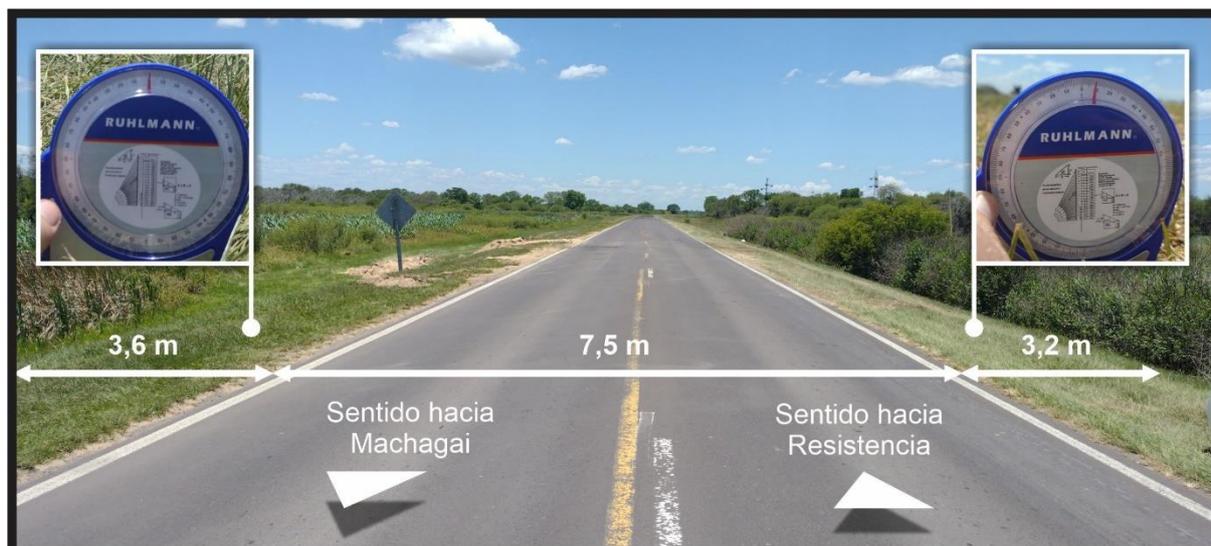
Las banquetas son de césped. La del lado suroeste presenta un ancho de 3,2 m y una inclinación hacia afuera de 10°. Luego, el terreno continúa con un talud cuya pendiente descendente oscila entre los 25° y 30°. La banquina correspondiente al lado noreste posee un ancho de 3,6 m y no presenta inclinación. Linda con un talud con pendiente descendente cuya inclinación oscila entre los 10° y 15°.

Figura 3. Imagen panorámica del trayecto de la ruta donde se desarrolló el accidente con vista hacia la ciudad de Resistencia. En la fotografía se muestra la medición de las inclinaciones de las banquetas. Fuente: JST, 2022

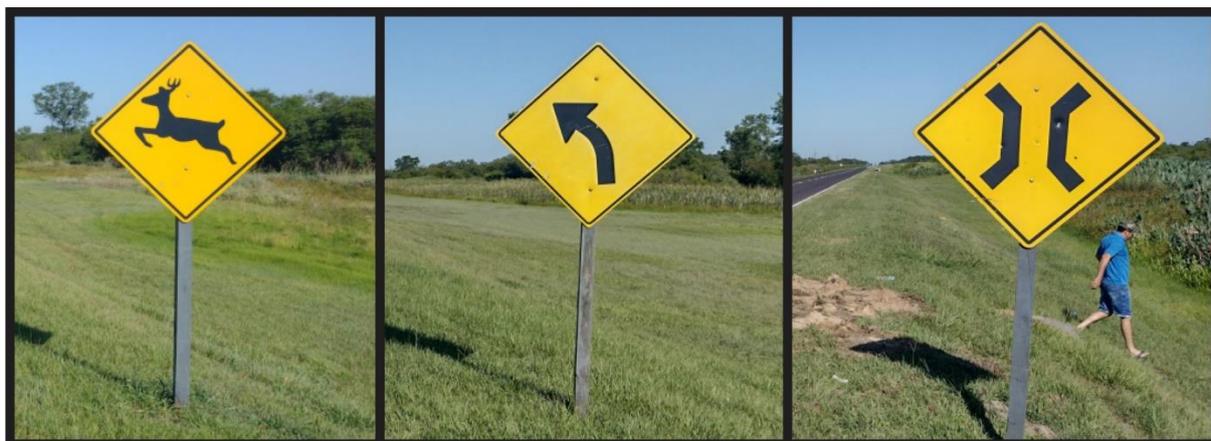
Figura 4. Las imágenes muestran las señales relevadas sobre la ruta con sentido hacia el cardinal noroeste con aproximación al sitio donde ocurrió el accidente. Fuente: JST, 2022

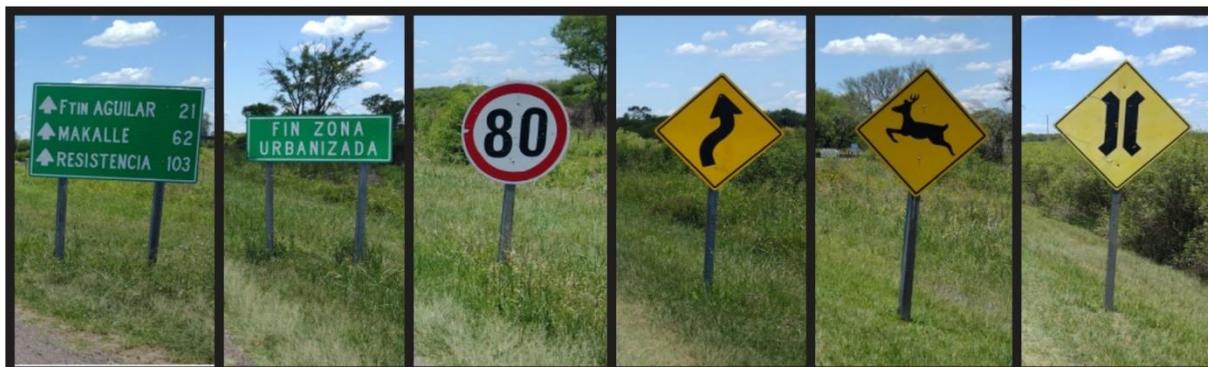
Figura 5. Las imágenes muestran las señales relevadas sobre la ruta con sentido hacia el cardinal sureste con aproximación al sitio donde ocurrió el accidente. Fuente: JST, 2022

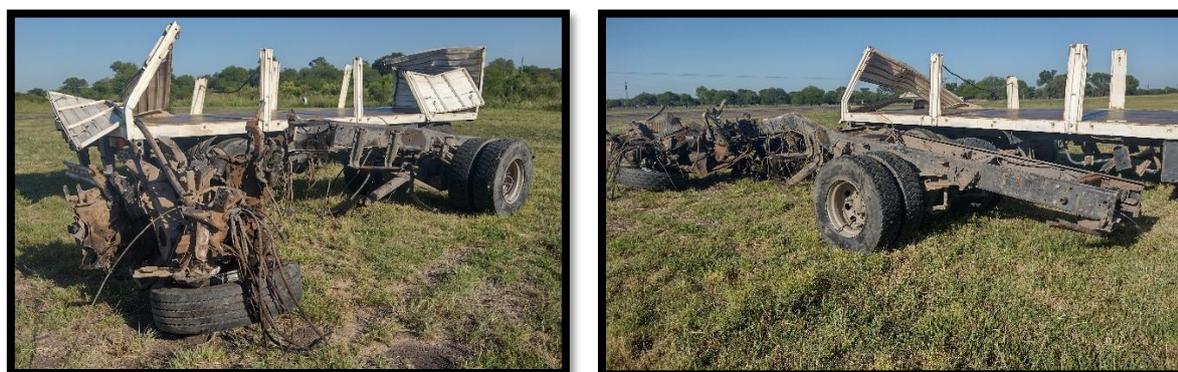
La unidad tractora presentó la cabina completamente destruida, la cual se desprendió del bastidor junto con la caja de carga.

Por su parte, los largueros del chasis se torcieron. En el acoplado impulsado por ella, se observó la lanza de enganche deformada, con plegamiento del panel frontal y del lateral anterior derecho. Los restantes paneles de la caja de carga se desprendieron del remolque. Los parantes laterales se apreciaron torcidos y la compuerta de descarga posterior se observó dañada. Las ruedas izquierdas del segundo eje se desprendieron, mientras que la izquierda del primer eje se encontró afectada por la colisión.

Figura 16. Vistas generales de los daños en la unidad tractora del Vehículo 1. Fuente: JST, 2022

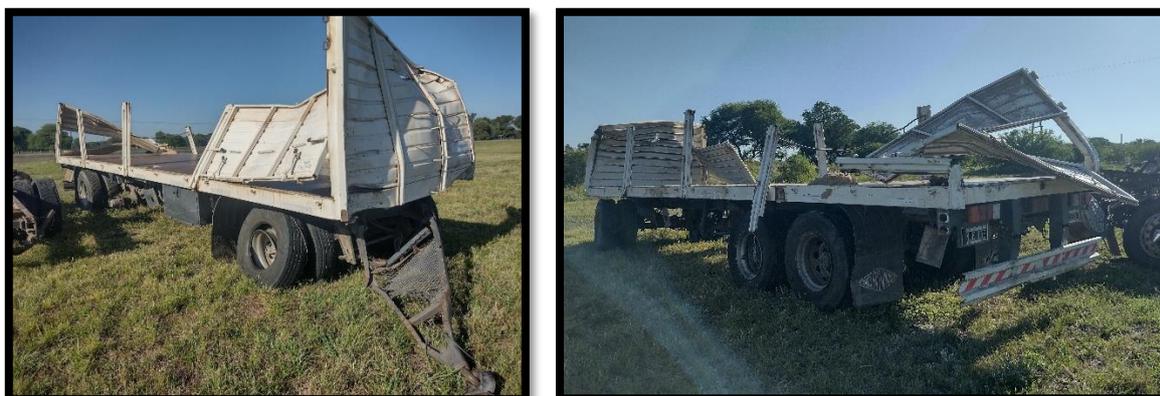
Figura 17. Vistas generales de los daños en el acoplado del Vehículo 1. Fuente: JST. 2022

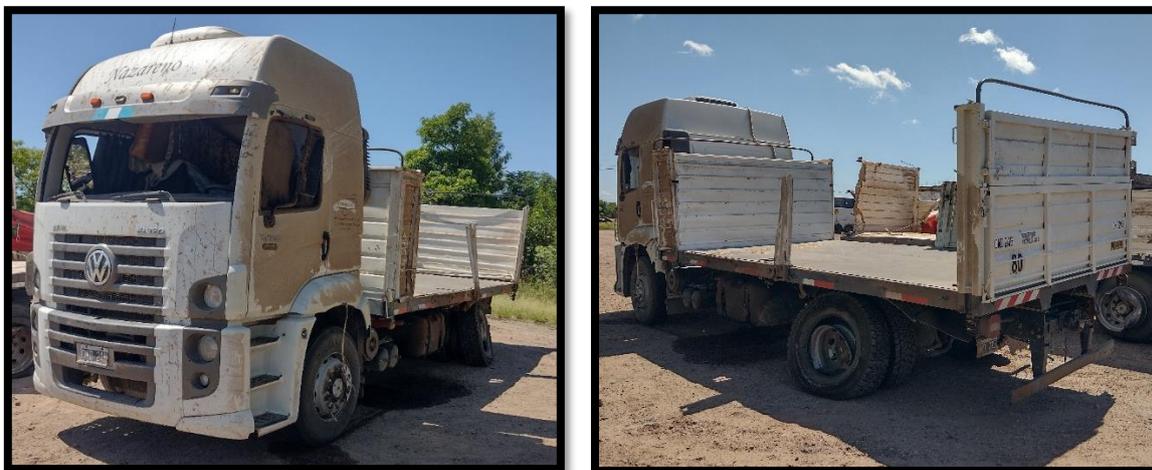
La unidad tractora presentó marcas de fricción en el lateral izquierdo de la cabina con desprendimiento del retrovisor externo de dicho lado. Se observaron marcas de impacto en el lateral izquierdo de la caja de carga y en la llanta de la rueda del eje trasero. El acoplado acusó la torsión de la lanza de enganche, con marcas de impacto en el parante anterior izquierdo y ruedas del primer eje. Se observó la torsión del larguero izquierdo, el desprendimiento de los paneles laterales izquierdos y de la

Figura 19. Perspectivas anterior y posterior izquierdas de los daños en la unidad tractora del Vehículo 2. Fuente: JST, 2022

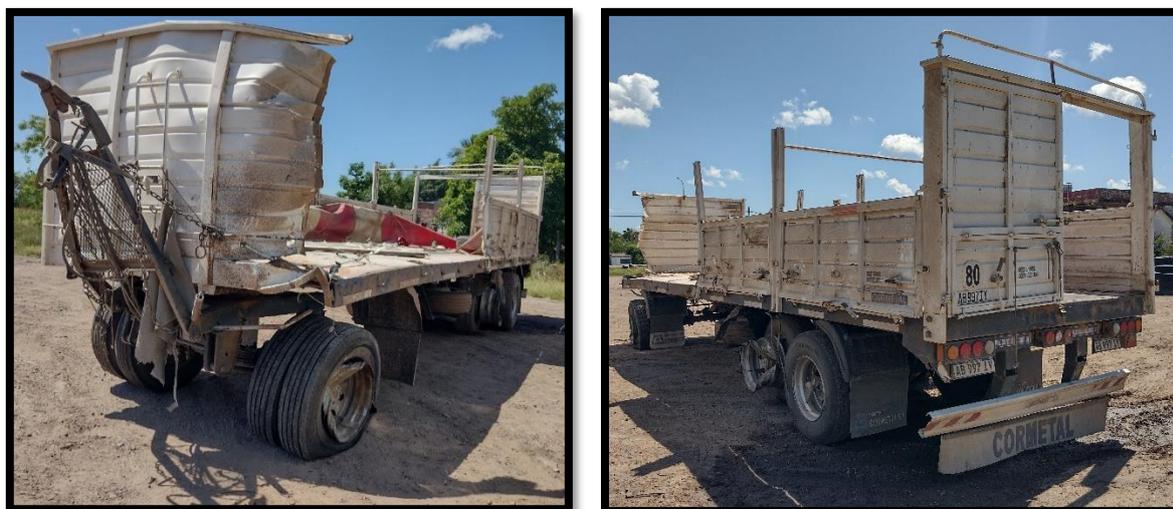
rueda externa del segundo eje. El conjunto además posee daños menores en el lateral derecho producto del vuelco posterior.

Figura 20. Perspectivas anterior y posterior izquierdas de los daños en el acoplado del Vehículo 2. Fuente: JST, 2022

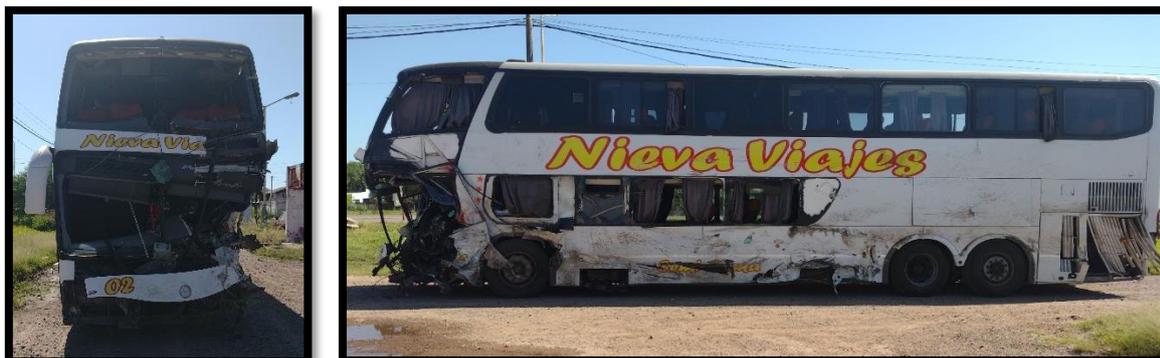
El ómnibus presenta deformaciones hacia el interior de la cabina donde se alojaba el conductor, en el extremo anterior izquierdo de su estructura. Además, presenta marcas de fricción y plegamientos en el lateral izquierdo que se extienden hasta la zona posterior de la unidad.

Figura 22. Vistas anterior y lateral izquierda de los daños en el Vehículo 3. Fuente: JST, 2022

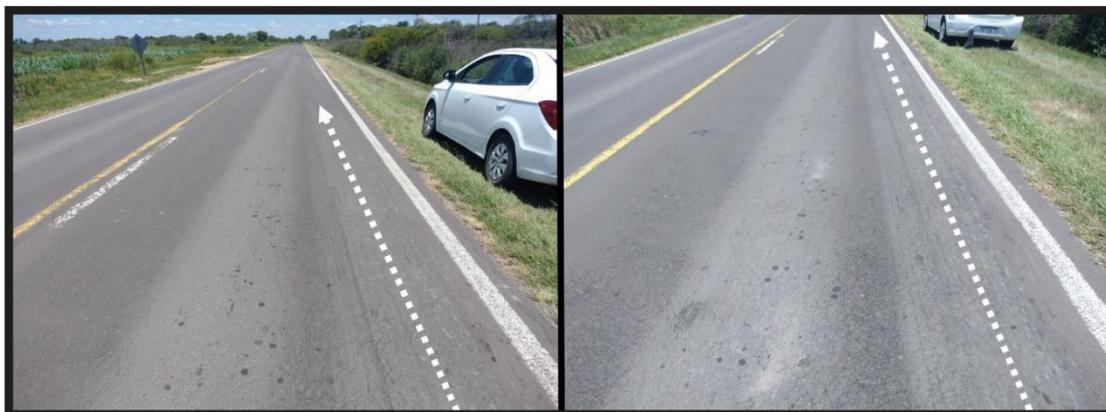
Tomando como referencia el cardinal sureste al frente, se comenzó el relevamiento sobre el carril suroeste, donde se observó una marca de neumático patentizada sobre la calzada, la cual tenía una extensión de 20,9 m y que se ilustra en la siguiente figura.

Figura 6. Marca de frenada observada sobre el carril suroeste con proyección hacia el cardinal sureste. Fuente: JST, 2022

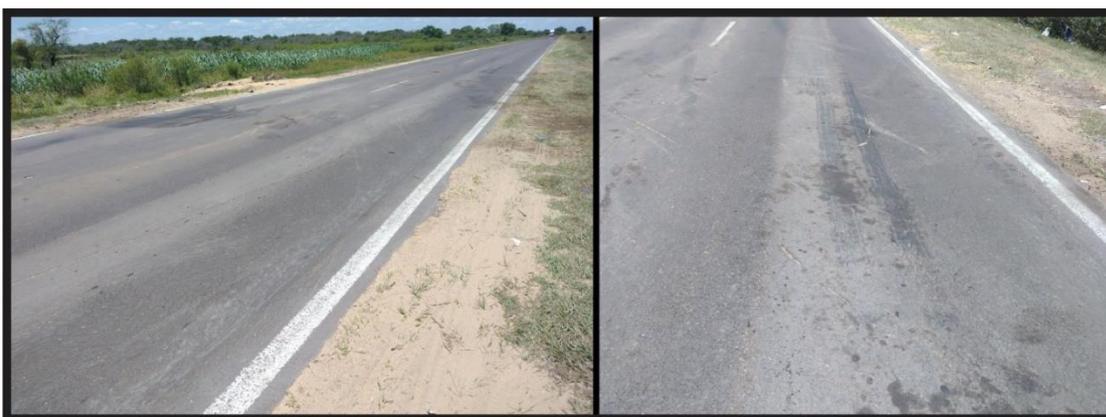
Luego se apreció un espacio de 9,4 m sin marcas hasta un área de una extensión de 39,2 m dentro de la cual se verificó la presencia de abundantes hendiduras y marcas de fricción que fueron generadas por los impactos y posterior procesamiento del lugar, con movimiento y arrastre de las unidades. Dentro de esta zona se verificó la presencia de un par de marcas de neumáticos duales de 5,1 m de largo, las cuales se muestran en la Figura 7.

Figura 7. La primera imagen muestra el área de la calzada dentro de la cual se observaron marcas de fricción y hendiduras generadas por el accidente y el posterior procesamiento del lugar para el retiro de las unidades. La segunda imagen muestra la marca de neumático dual detectada dentro de dicha zona. Fuente: JST, 2022

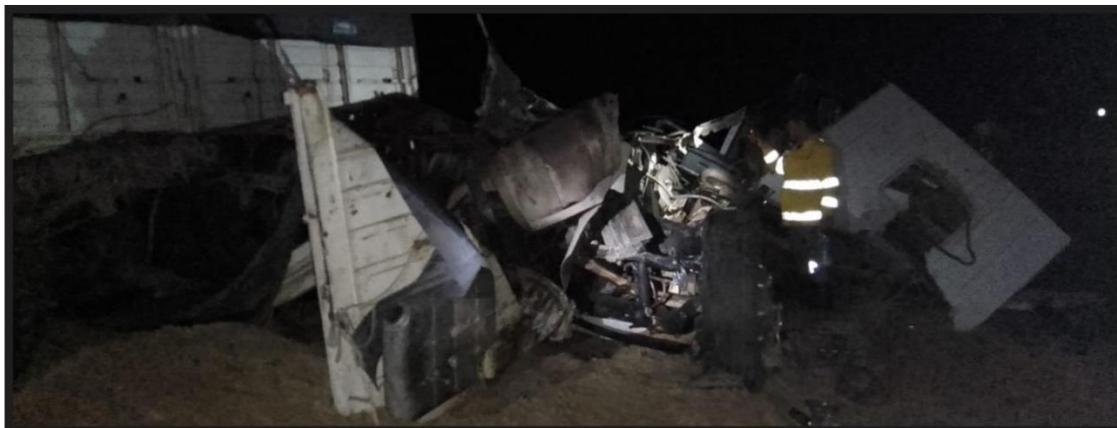
El Vehículo 1 alcanzó su posición final dentro del área ilustrada en la Figura 7, tal como se puede apreciar en la siguiente imagen.

Figura 8. Vista de la posición final del Vehículo 1. Fuente: [Chacodiapordia](#), 2022

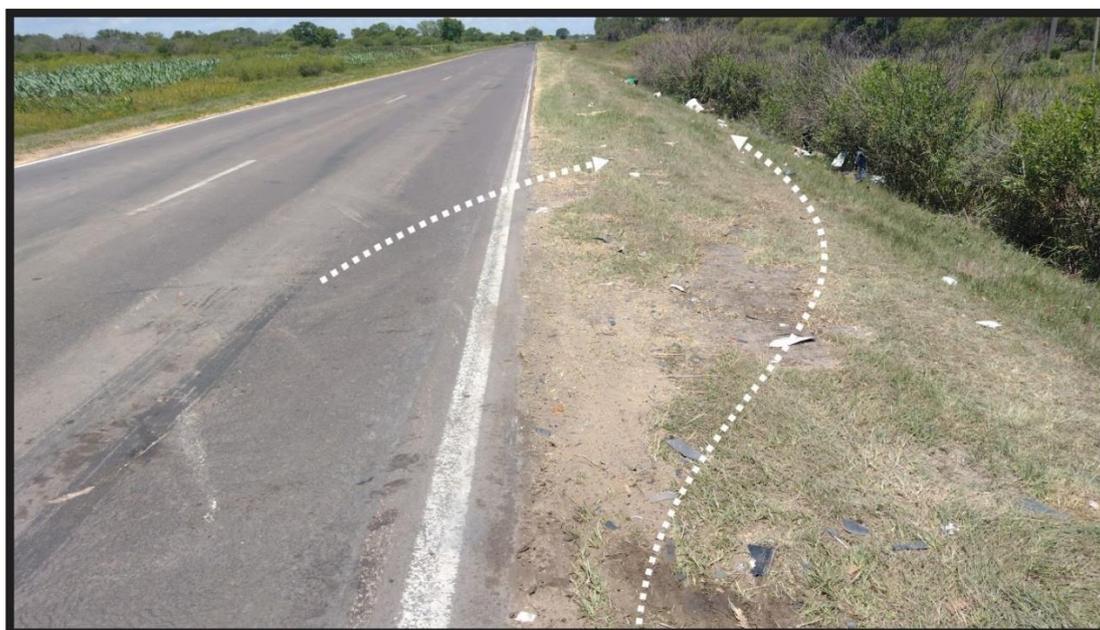
Por el margen suroeste de la ruta y a la altura de las marcas de neumático indicadas en la Figura 7, se observaron huellas proyectadas hacia la banquina de dicho lado que describen la trayectoria posimpacto desarrollada por el Vehículo 3 hasta el lugar donde finalmente se detuvo, lo cual es ilustrado en la Figura 9. Dicha unidad alcanzó su posición de inmovilidad final sobre el talud suroeste del terreno y puede visualizarse en la Figura 10.

Figura 9. En la imagen se indican con líneas blancas punteadas la trayectoria posimpacto descrita por el Vehículo 3. Fuente: JST, 2022

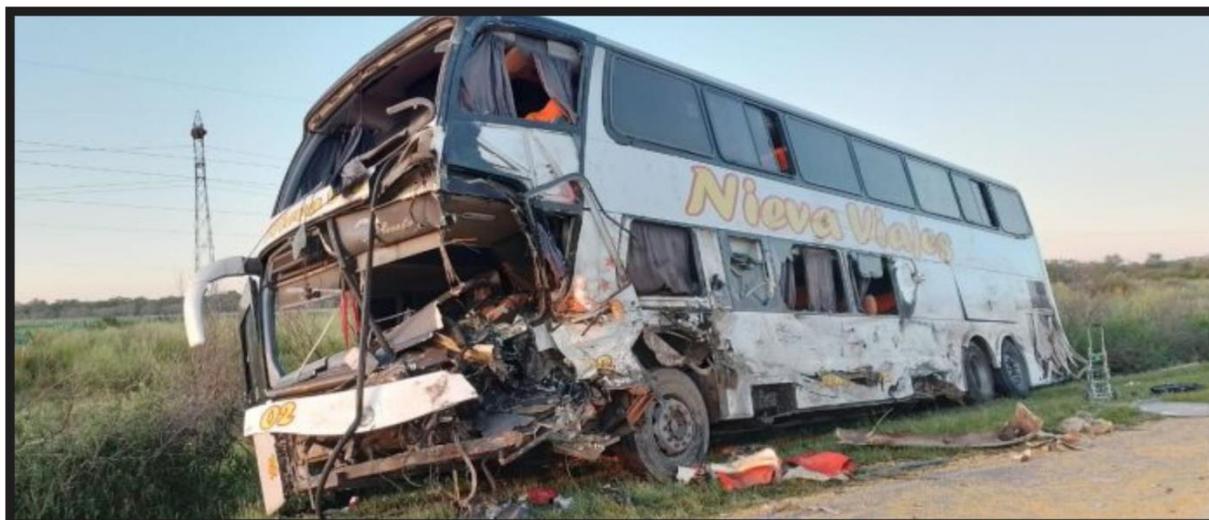
Figura 10. Vista de la posición final del Vehículo 3. Fuente: [Chacodiapordia](#), 2022

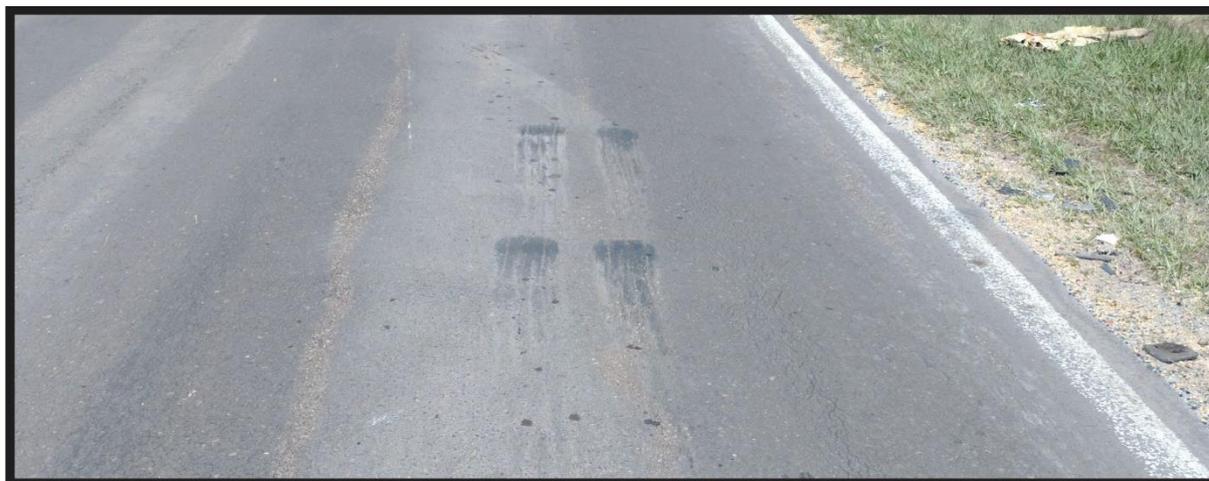
Continuando hacia el sureste y saliendo del área anteriormente delimitada en la Figura 7, se apreciaron un par de marcas de neumáticos intermitentes, cuya extensión total alcanzó los 5,6 m.

Figura 11. Vista de las marcas intermitentes duales de frenado observadas sobre el carril suroeste.

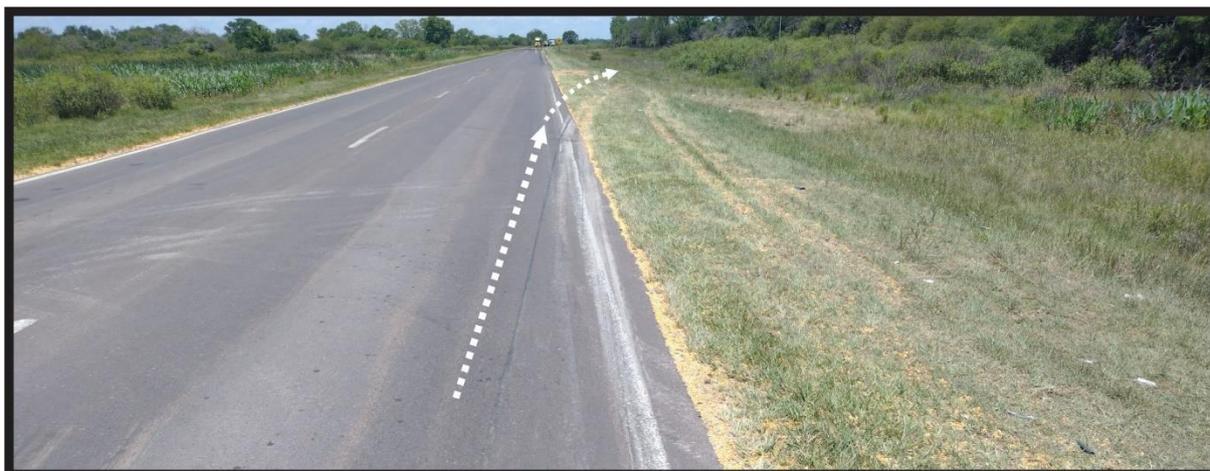
Más adelante, a 31,6 m, se observó el lugar de la vía por donde el Vehículo 2 comenzó a ingresar a la banquina, produciendo marcas de neumático de 19,8 m de extensión sobre la calzada con una continuidad de 20,1 m sobre la banquina de césped hasta alcanzar el inicio de la pendiente del talud.

Figura 12. Vista de las marcas intermitentes duales de frenado observadas sobre el carril suroeste.

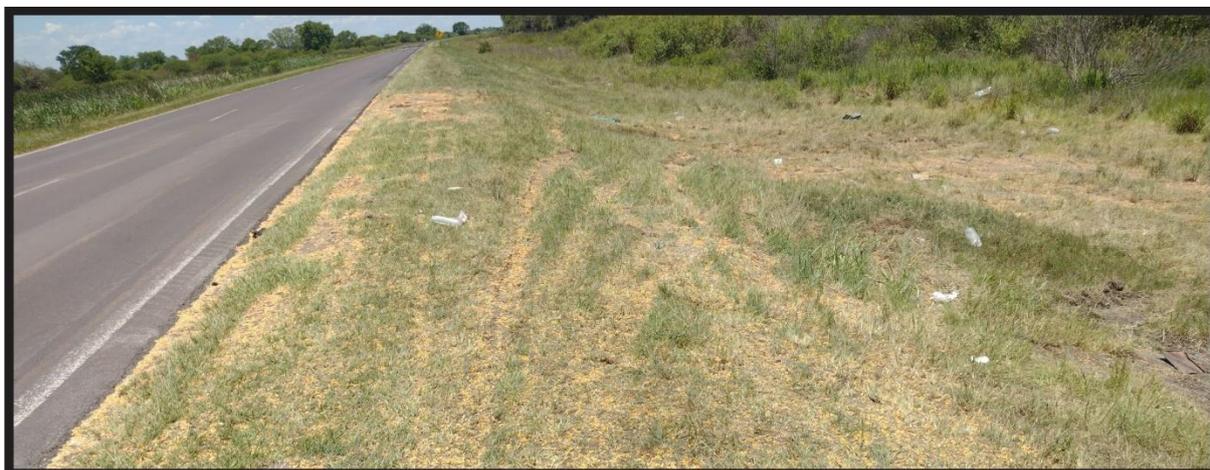
Las marcas de neumático que alcanzaron el borde de la banquina se proyectaron por la pendiente del talud a través de la cual el Vehículo 2 volcó sobre su lateral derecho, lo cual puede observarse en la Figura 13. Asimismo, la fotografía del siniestro de la Figura 14 ilustra la posición final alcanzada por el Vehículo 2.

Figura 13. La imagen muestra las marcas de neumático producidas por el Vehículo 2 descendiendo a través del talud. Fuente: JST, 2022

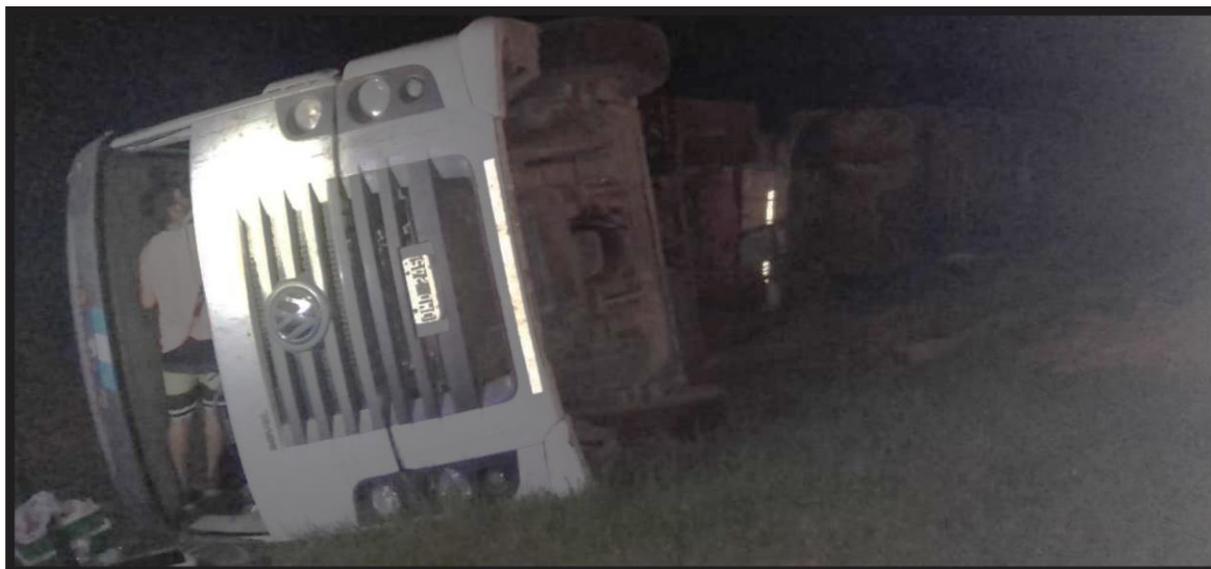
Figura 14. Vista de la posición final del Vehículo 2 volcado sobre su lateral derecho. Fuente: JST, 2022
