INFORME PRELIMINAR DE SUCESO AUTOMOTOR

Título: 139. IP. Pasajeros. Colisión. Saladas. Corrientes

Fecha y hora: 8/12/2022 20:55

Dirección Nacional de Investigación de Sucesos Automotores

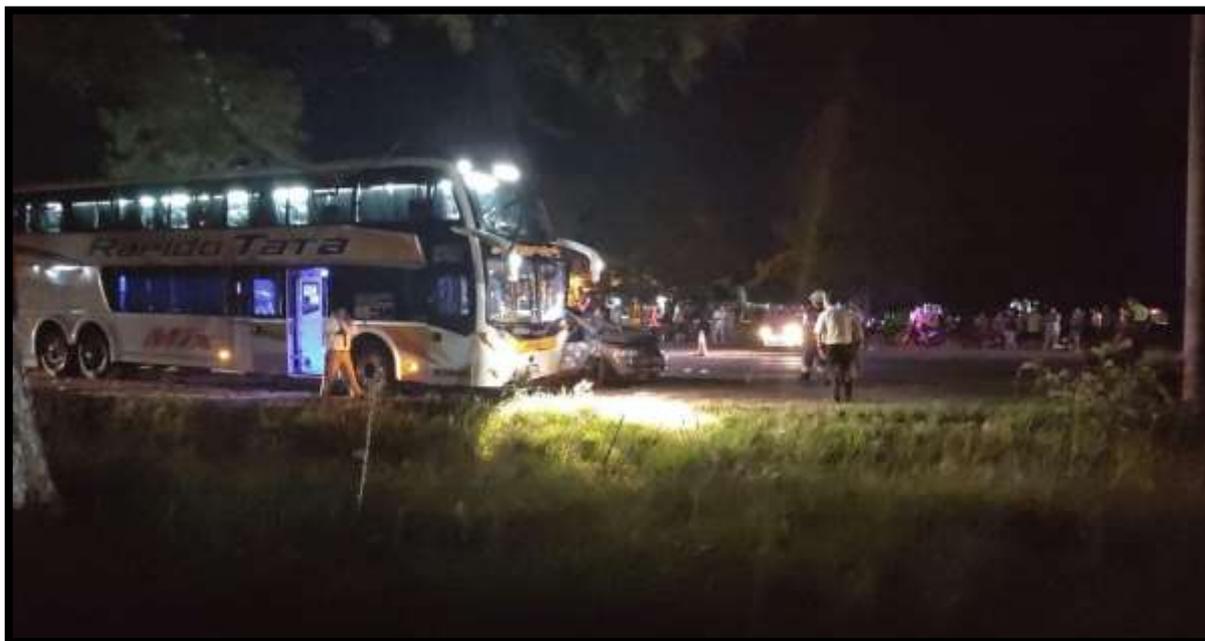
Figura 1. Imagen obtenida con posterioridad al suceso en la cual puede apreciarse las posiciones finales del Vehículo 1 y del Vehículo 2. Fuente: [Bomberos Voluntarios de Saladas](#), 2022

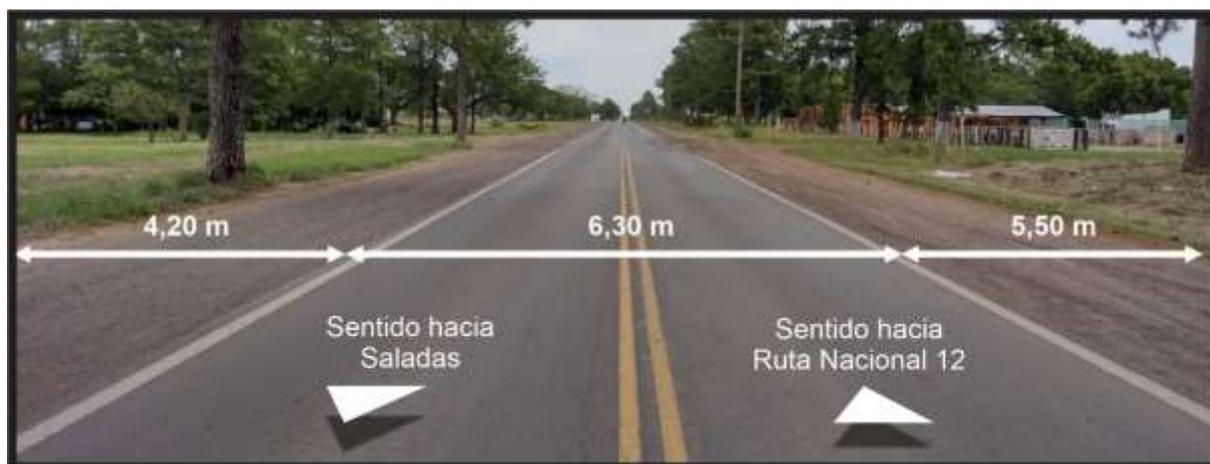
En dicho tramo, la ruta posee un trazado recto orientado de noroeste a sureste. El tránsito se moviliza en ambos sentidos de la vía a través de dos carriles separados por doble línea amarilla continua central. La superficie de la calzada es de asfalto y se encuentra delimitada por líneas blancas continuas en sus márgenes.

Figura 3. Imagen panorámica del trayecto de la ruta donde se desarrolló el accidente con vista hacia la Ruta Nacional 12. Fuente: JST, 2022

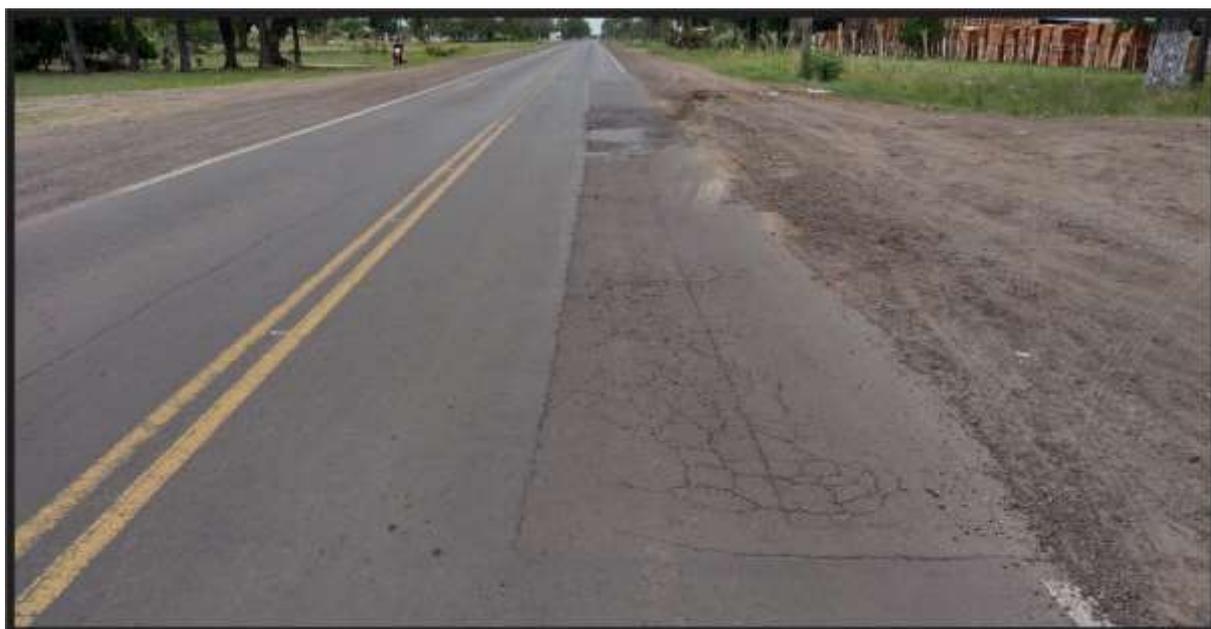
La vía tiene un ancho de 6,30 metros y se encuentra en buenas condiciones generales. Sin embargo, en el lugar de ocurrencia de la colisión, el carril de marcha por el cual se desplazaba el Vehículo 1 presenta un parche de 2 metros de ancho por 35 metros de largo total, dispuesto contra el margen noreste de la calzada, donde se registraron hundimientos y agrietamientos, además de un bache reparado.

Figura 4. Vista del bache observado en el parche en el carril de circulación del Vehículo 1 y localizado en el área de ocurrencia del impacto. Fuente: JST, 2022

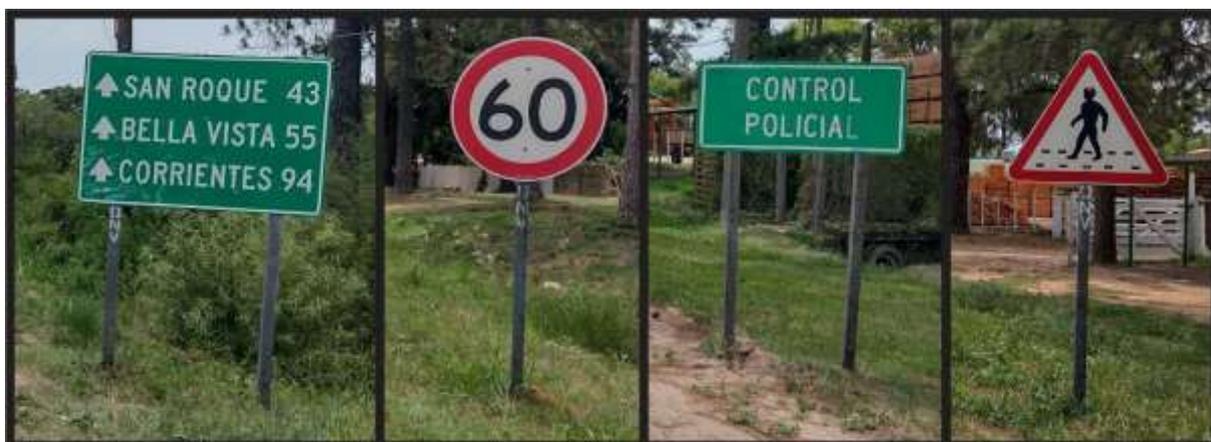
Teniendo en cuenta el sentido de avance que previamente llevaba el Vehículo 1, se observaron las siguientes señales verticales desde la salida de la ciudad de Saladas hasta el sitio de ocurrencia del suceso.

Figura 5. Señales verticales cruzadas por el Vehículo 1 durante el desarrollo de su marcha con aproximación al sitio de ocurrencia del suceso. Fuente: JST, 2022

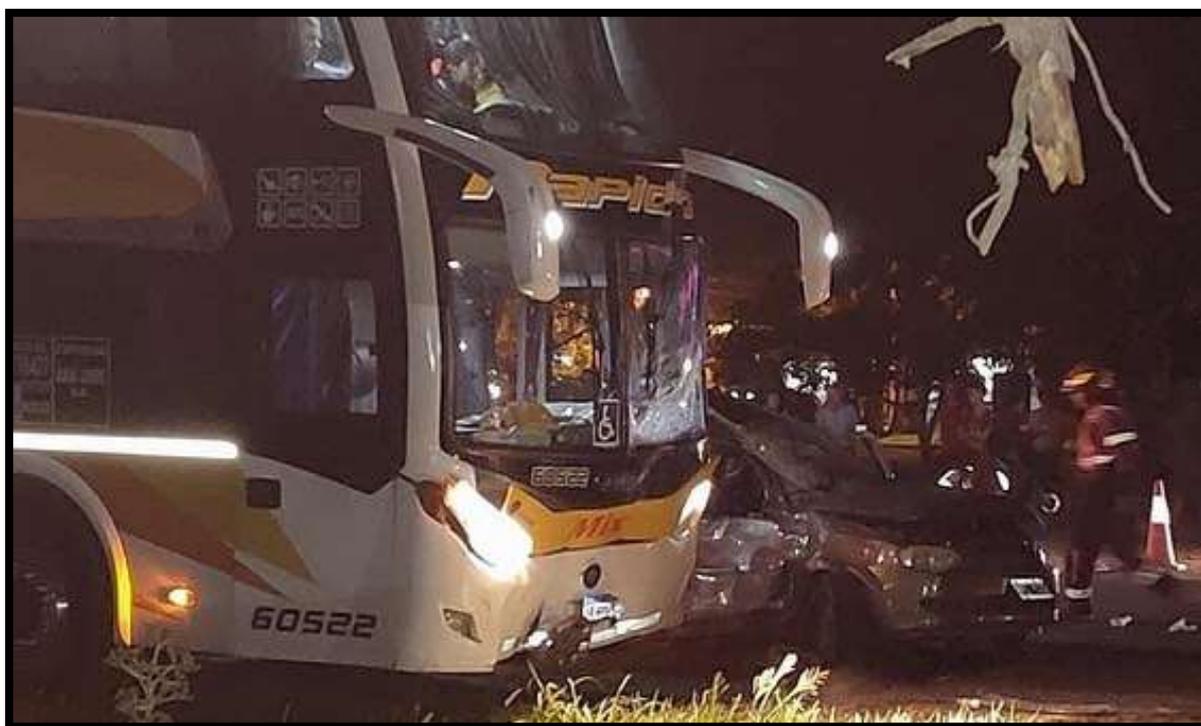
El Vehículo 1 presentó afectación de óptica derecha, rotura del paragolpes delantero en el sector derecho y astillamiento del cristal del parabrisas del lado del conductor. También se registraron afectaciones en el lateral anterior izquierdo del ómnibus.

Figura 7. Imagen del suceso en la cual se pueden apreciar los daños en el frente del Vehículo 1.

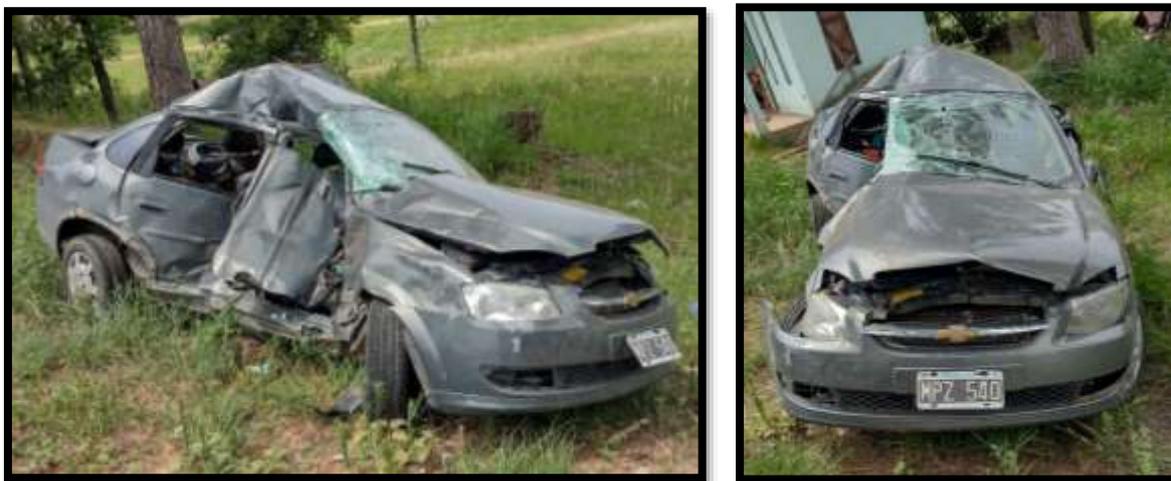
El automóvil presentó una pronunciada deformación en la zona central del lateral derecho con incidencia de derecha a izquierda, lo que generó que las puertas, zócalo, techo y parante central de dicho lado se adentraran al habitáculo.

Figura 8. Vistas de los daños y zona de impacto en el lateral derecho del Vehículo 2. Fuente: JST, 2022

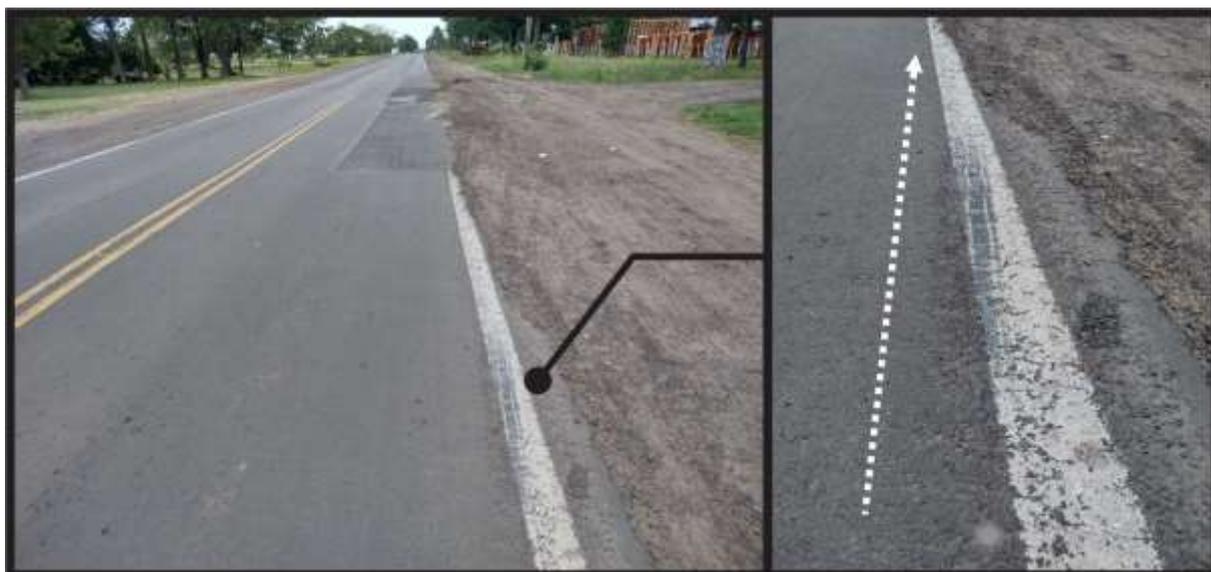
En el lugar de colisión, en el borde noreste de la calzada, se verificó la presencia de una marca de neumático de 1,5 metros de largo que se proyecta hacia la banquina, luego de la cual se observaron marcas de fricción dentro del bache por espacio de 4,8 metros, las cuales continuaban oblicuas hacia la banquina acompañadas de restos materiales de las unidades dispersas sobre la vía.

Figura 9. Marca de neumático observada en el margen noreste de la ruta y en proximidad al punto de colisión. Fuente: JST, 2022

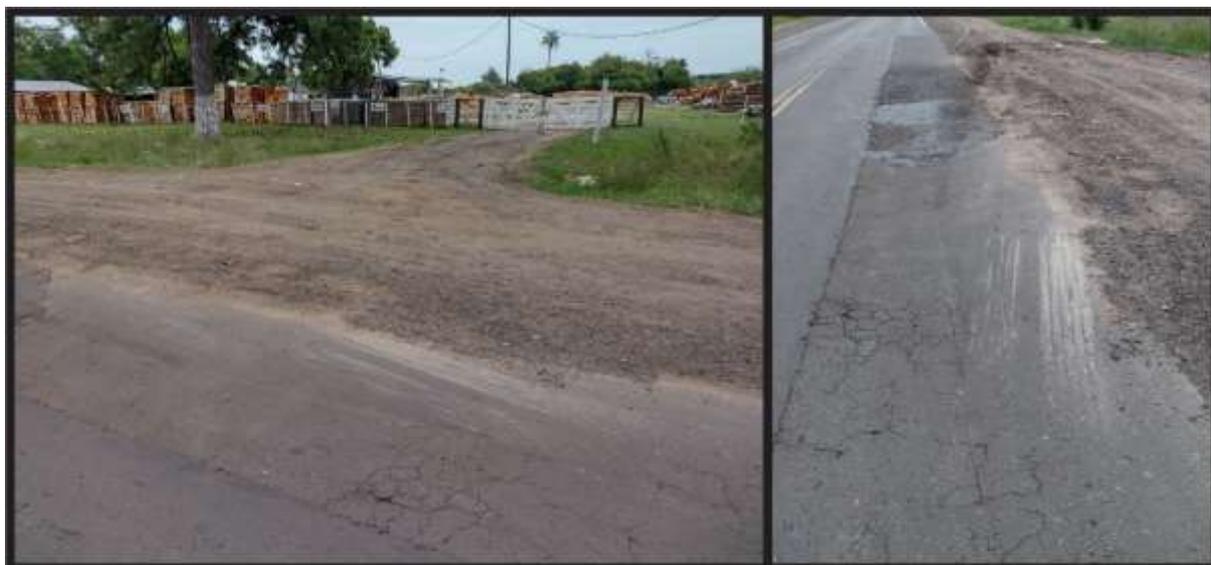
Figura 10. Marcas de fricción visualizadas a continuación de la impronta de neumático en el margen noreste de la ruta, producidas frente al acceso a un aserradero y generadas dentro del parche.

Estas últimas marcas fueron observadas frente al acceso a un aserradero instalado en el lugar. La dispersión de los restos de cristal alcanzó una proyección hasta varios metros más delante de dicha entrada que finaliza en un área donde se apreciaron manchas de fluido sobre la banquina que abarcaron un área de 4,4 metros de largo por 3,2 metros de ancho, quedando identificado así el lugar de detención final del Vehículo 2. Junto a él, se detuvo el Vehículo 1 sobre la misma banquina.

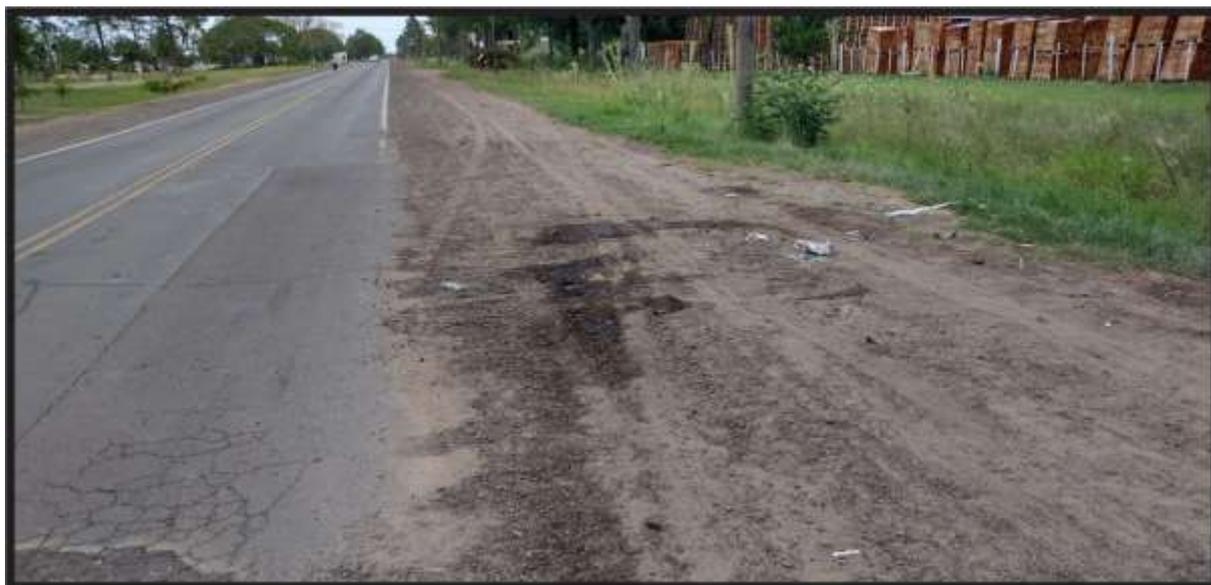
Figura 11. Manchas de fluido detectadas sobre la banquina noreste en el área de detención final del Vehículo 2. Fuente: JST, 2022

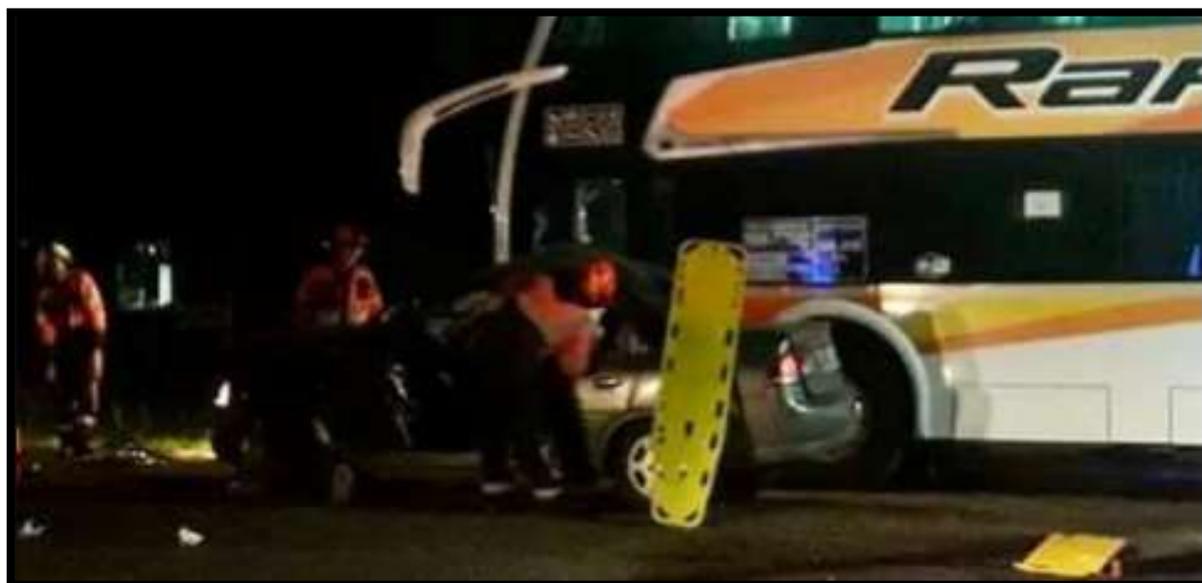
Figura 12. Imagen que muestra la posición final del Vehículo 2. Fuente: [Bomberos Voluntarios de Saladas](#), 2022

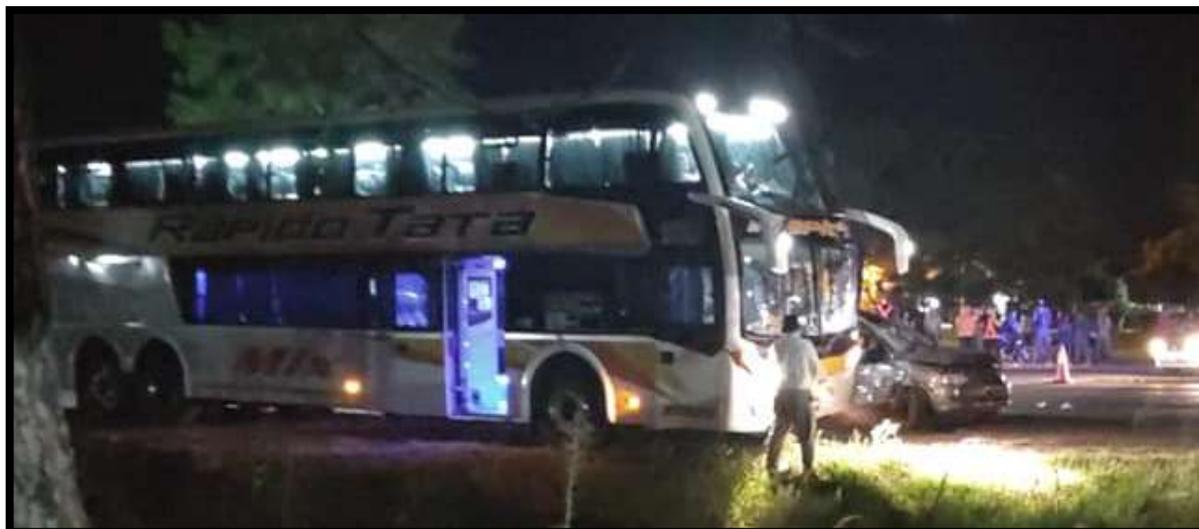
Figura 13. Imagen que muestra la posición final del Vehículo 1. Fuente: [Bomberos Voluntarios de Saladas](#), 2022

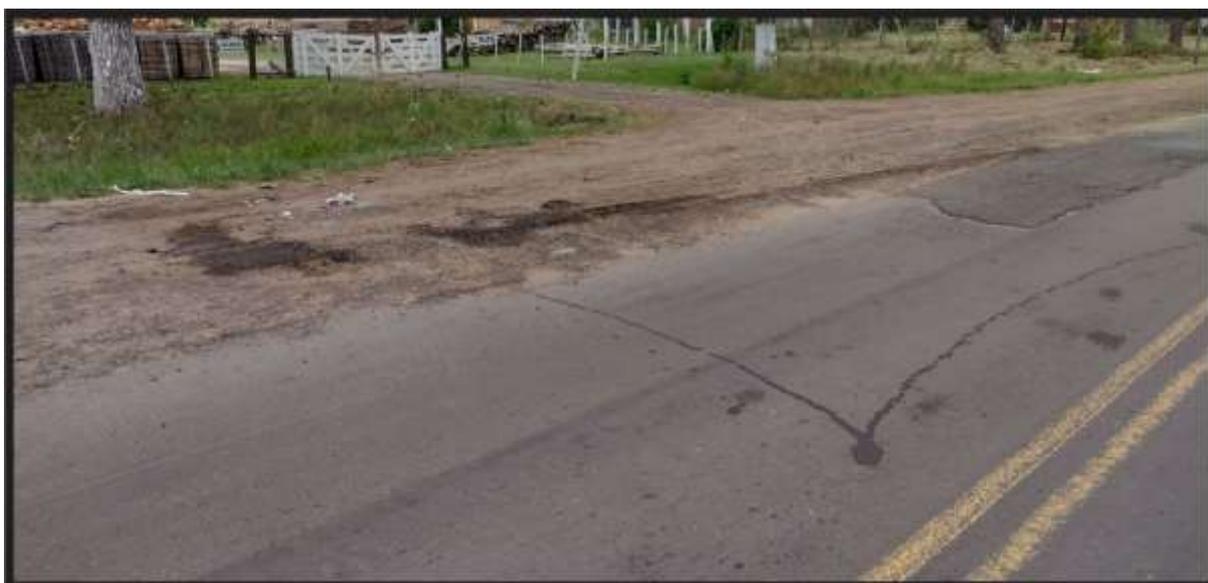
Desde la mancha antes mencionada, se observó una línea de fluido que siguió un patrón de derramamiento perpendicular a la ruta hasta el centro del carril noreste, y a partir de allí el mismo continuó sobre la vía con dirección hacia la ciudad de Saladas. Dichas manchas las produjo el derramamiento de algún líquido del motor del Vehículo 2 mientras fue retirado del lugar.

Figura 14. En la imagen se puede ver la marca de fluido desde el carril noreste de la ruta hasta el área donde se localizó la mancha de fluido en la banquina noreste. Fuente: JST, 2022
