INFORME PRELIMINAR DE SUCESO AUTOMOTOR

Título: 141. Pasajeros, despiste y vuelco, Río Primero, Córdoba

Fecha y hora: 9/12/2022 19:30

Expediente: EX-2022-133415233- -APN-DNISAU#JST

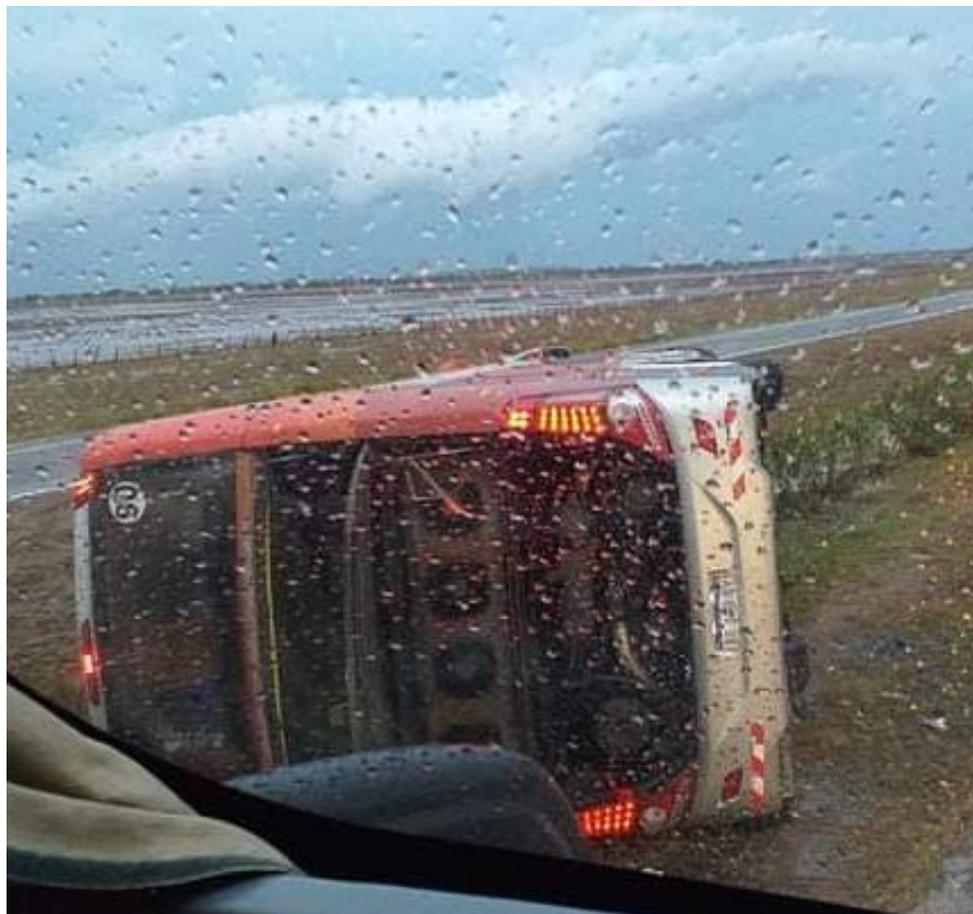
que separaba ambos sentidos de circulación de la autopista. Como resultado, una persona resultó lesionada y se produjeron daños materiales sobre la unidad.

Figura 1. Posición final del Vehículo 1. Fuente: [Accidentes de camiones](#), 2022

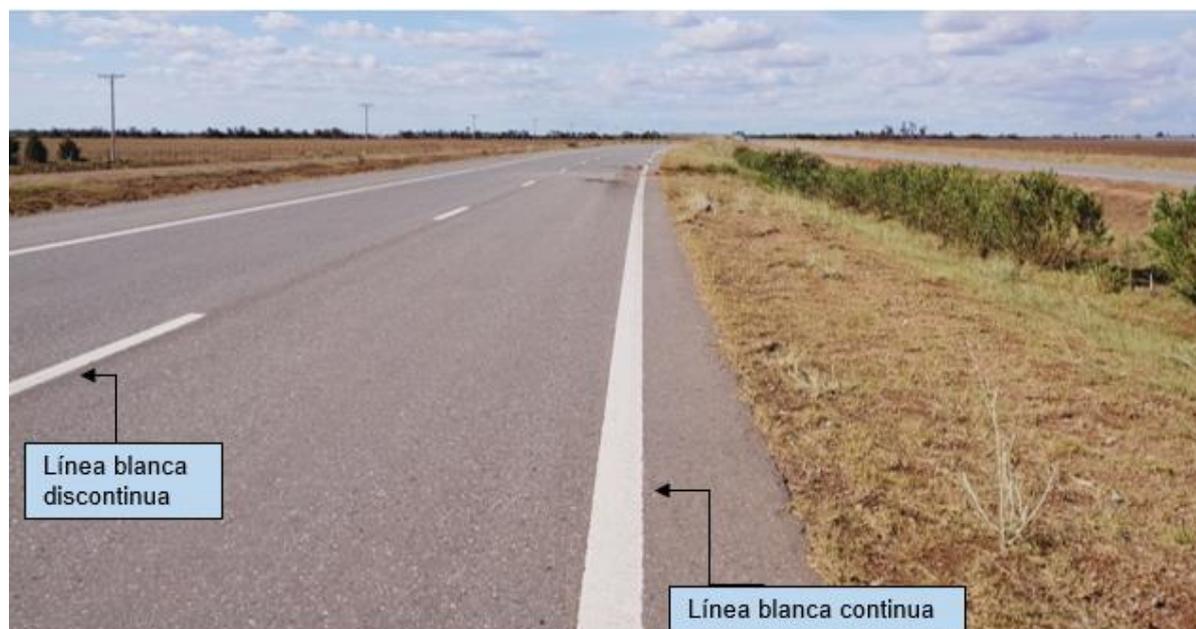
El tramo presenta una configuración con curva leve hacia la izquierda y no se relevaron pendientes significativas. La separación entre carriles está definida por una línea blanca discontinua y línea blanca continua que demarca los límites de la calzada y la banquina (ver Figura 3).

Figura 3. Señalización horizontal sobre la vía donde ocurrió el suceso. Fuente: JST, 2022

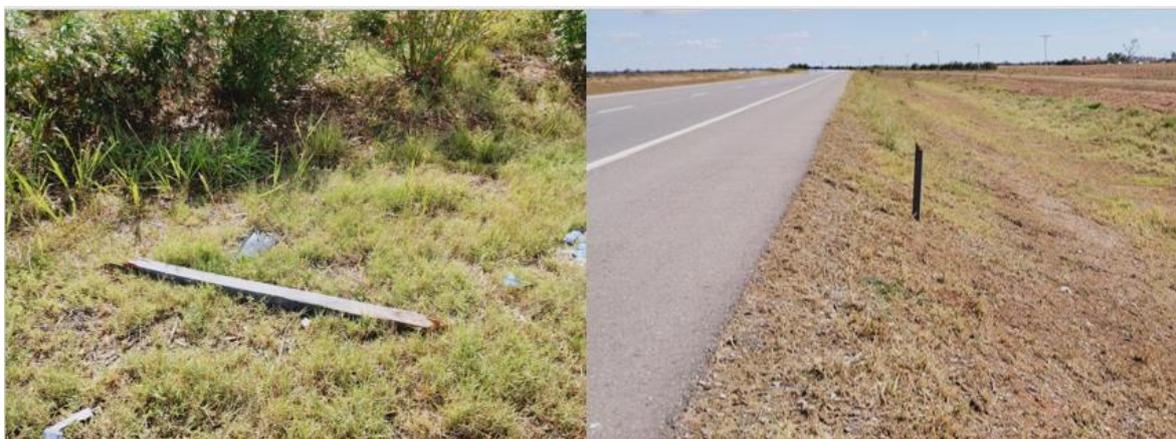
Con respecto a la señalización vertical, en el momento del relevamiento se observó que se encontraba con daños totales compatibles con los destrozos generados por la condición climática con fuertes vientos que sufrió la zona del suceso.

Figura 4. Restos de señalización vertical dañada a causa de las condiciones climáticas. Fuente: JST, 2022

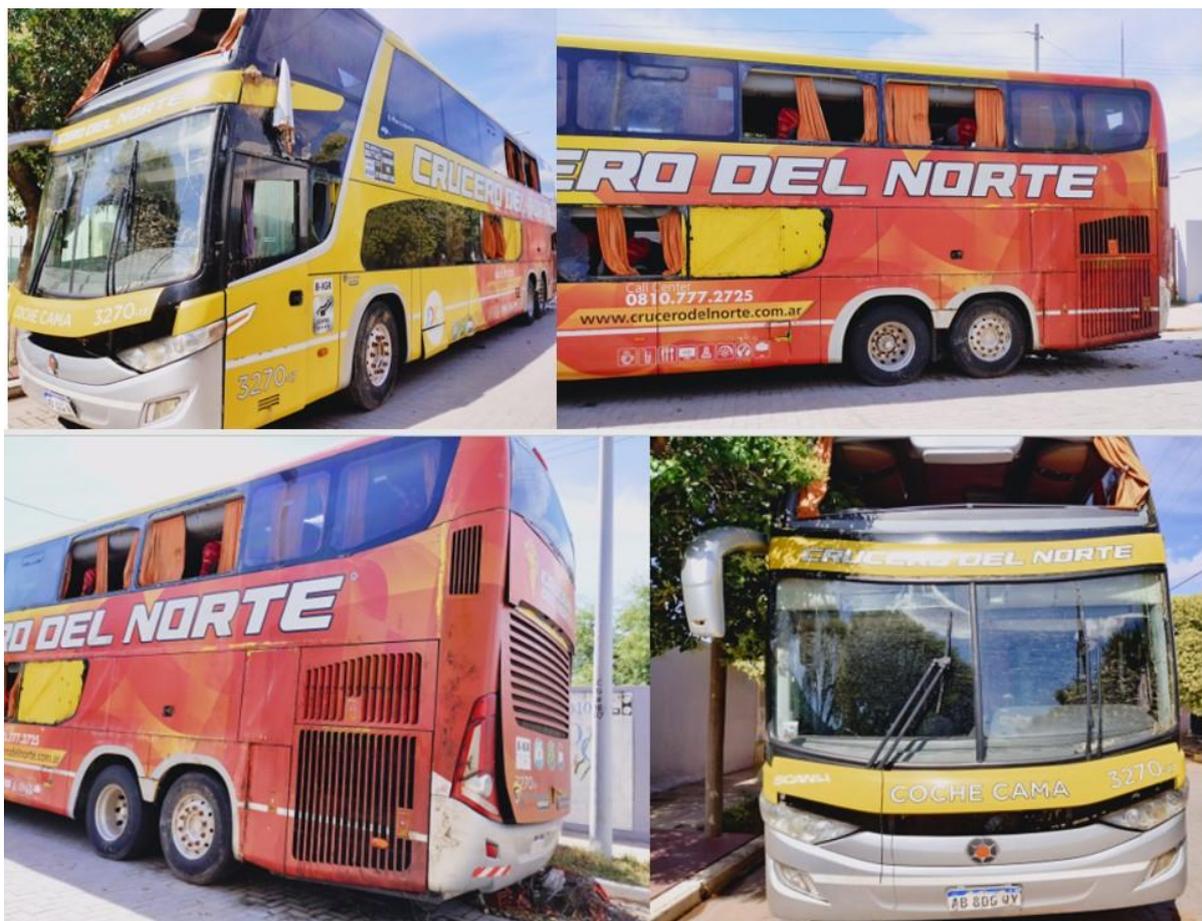
Producto del impacto, se relevaron daños sobre el Vehículo 1, ubicados en el sector anterior con mayor incidencia en el lateral izquierdo que incluyen la rotura del espejo retrovisor y parabrisas superior. Con respecto a los daños sobre el lateral izquierdo, sobre la unidad se observó raspadura y abolladura en su estructura, además de rotura de vidrios.

Figura 6. Daños constatados en el Vehículo 1. Fuente: JST, 2022

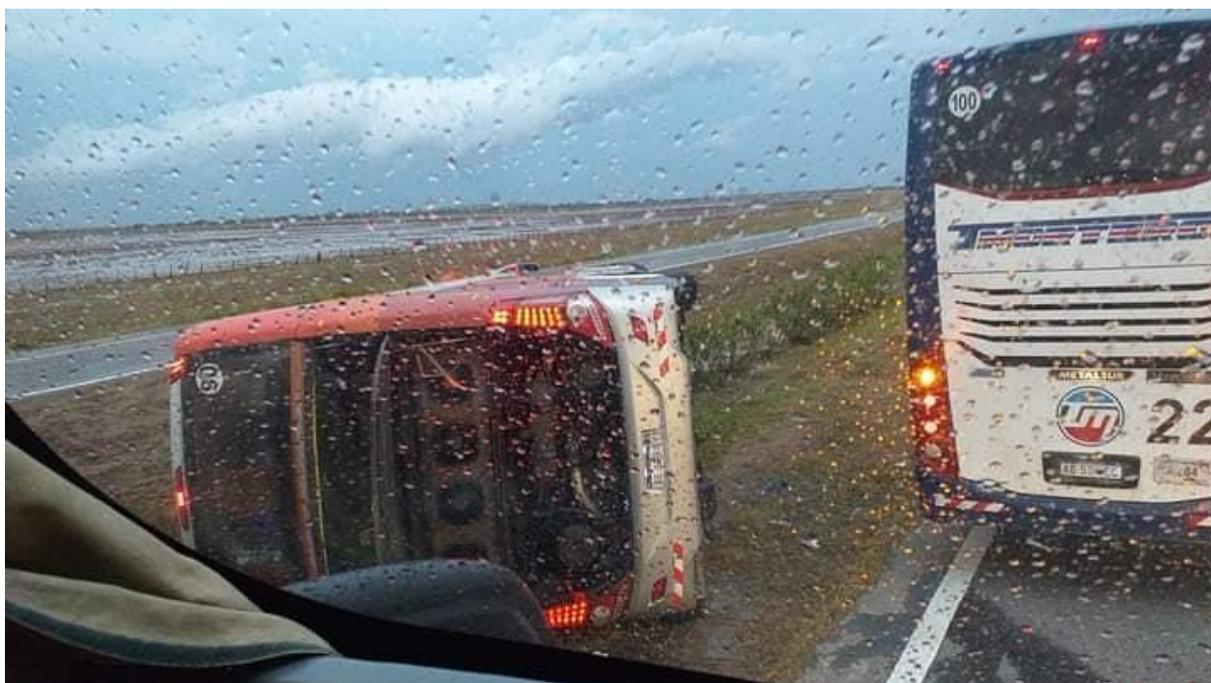
Momentos previos al suceso, el Vehículo 1 se encontraba circulando por la Ruta Nacional 19, con sentido hacia Santiago de Temple, cuando a la altura del kilómetro 285 en la localidad de Río Primero, en condiciones climáticas de fuertes vientos, la unidad despistó y volcó sobre la banquina izquierda de la vía y el cantero central que separa ambos sentidos de circulación de la vía, donde obtuvo su posición final.

Figura 7. Posición final del Vehículo 1. Fuente: [Accidentes de camiones](#), 2022

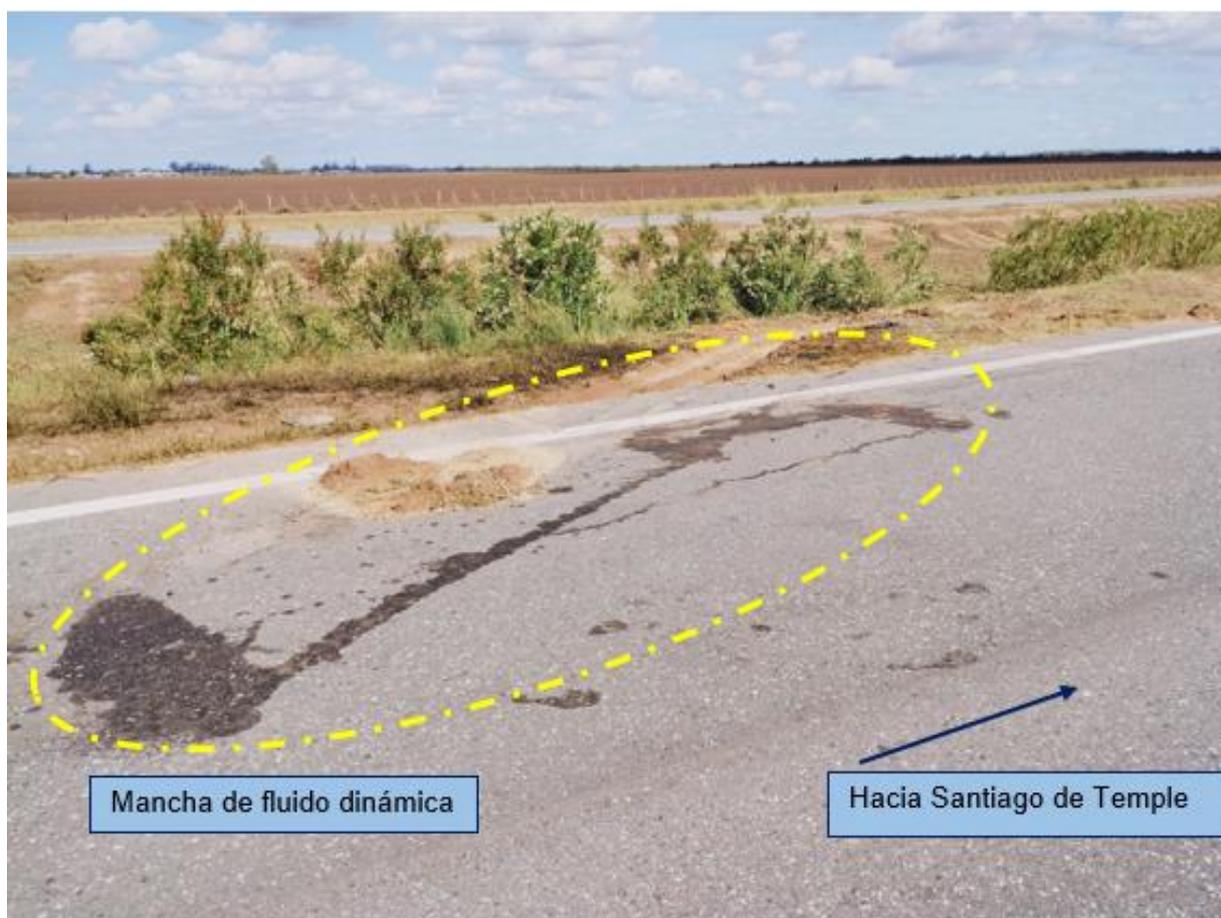
La zona del suceso se ubica sobre la mano de circulación hacia la localidad de Santiago de Temple. Se relevaron huellas de neumáticos, marcas de arrastre, manchas y hendiduras en la calzada, generadas durante las tareas de remoción del vehículo de su posición final.

Figura 8. Rastros de mancha de fluido dinámica sobre la vía pertenecientes al Vehículo 1. Fuente: JST, 2022

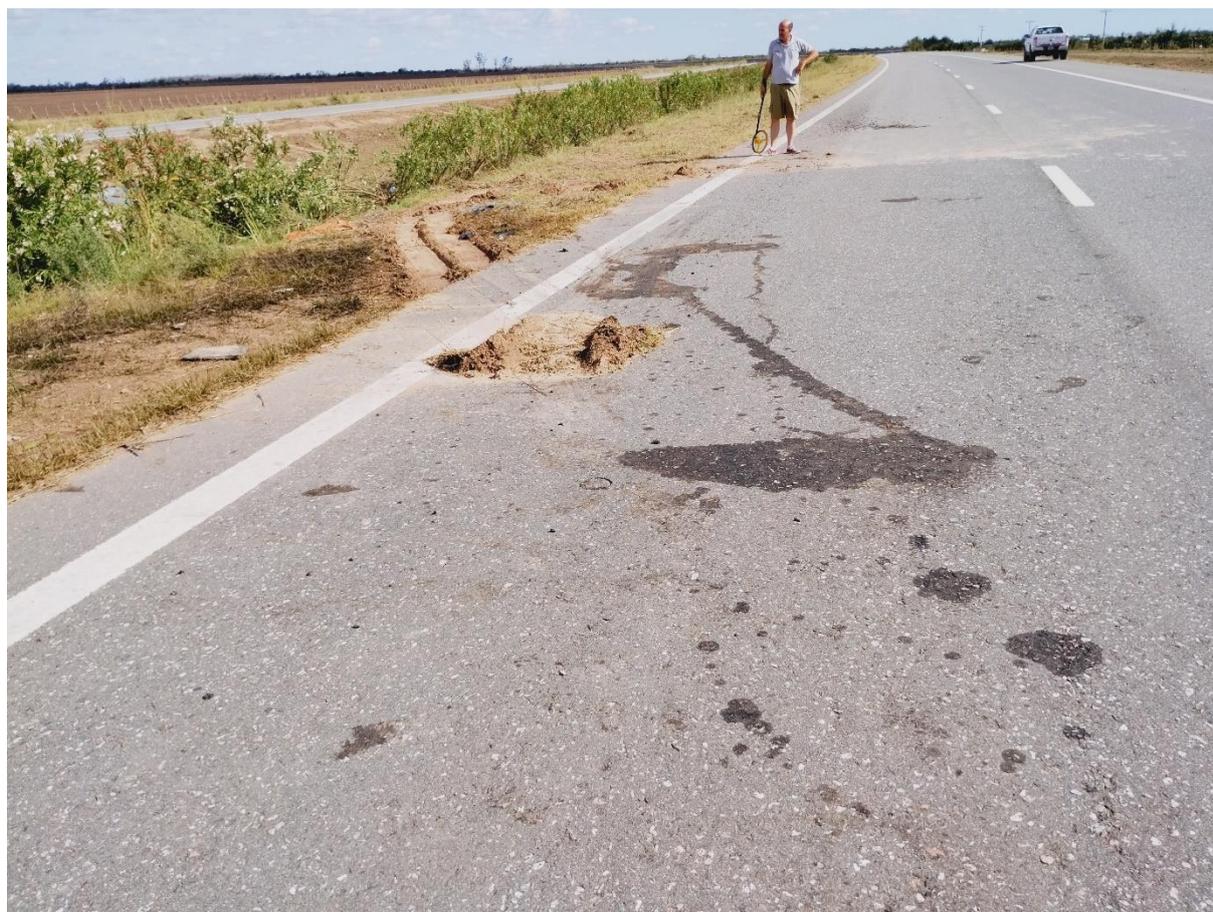
Figura 9. Huellas de neumáticos y manchas de fluidos generados durante la remoción del Vehículo 1.
Fuente: JST, 2022

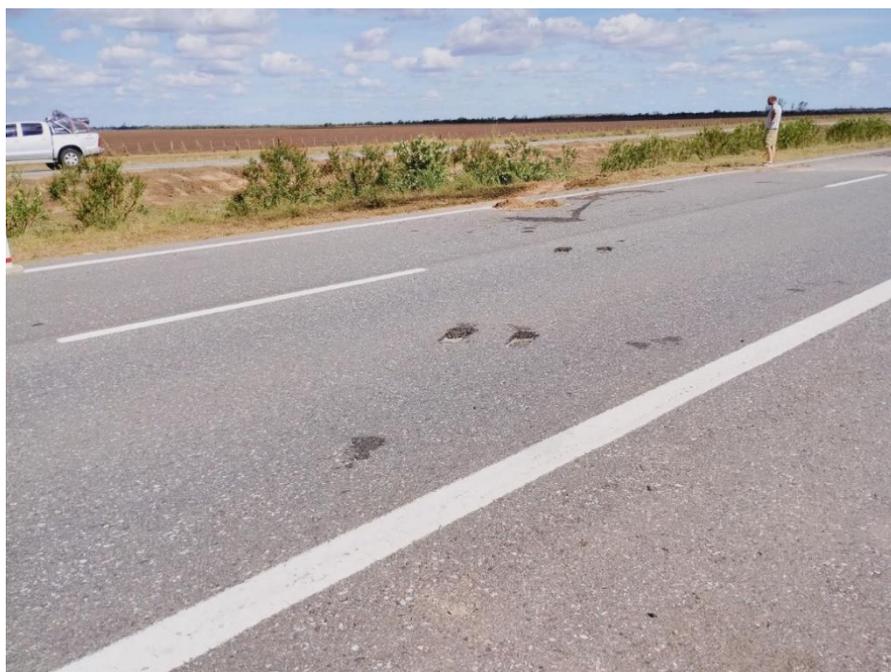
La calzada presentaba buen estado de conservación, sin ahuellamiento, pendientes significativas ni otras irregularidades que afecten el normal tránsito vehicular.

Figura 10. Estado de conservación del tramo donde ocurrió el suceso. No se observa alguna característica desfavorable para la circulación de vehículos. Fuente: JST, 2022
