JST | SEGURIDAD EN EL TRANSPORTE

INFORME PRELIMINAR DE SUCESO AUTOMOTOR

Título: 144. IP. Cargas. Colisión múltiple. Arrecifes. Buenos Aires

Fecha y hora: 12/1/2023 06:53 (UTC-3)

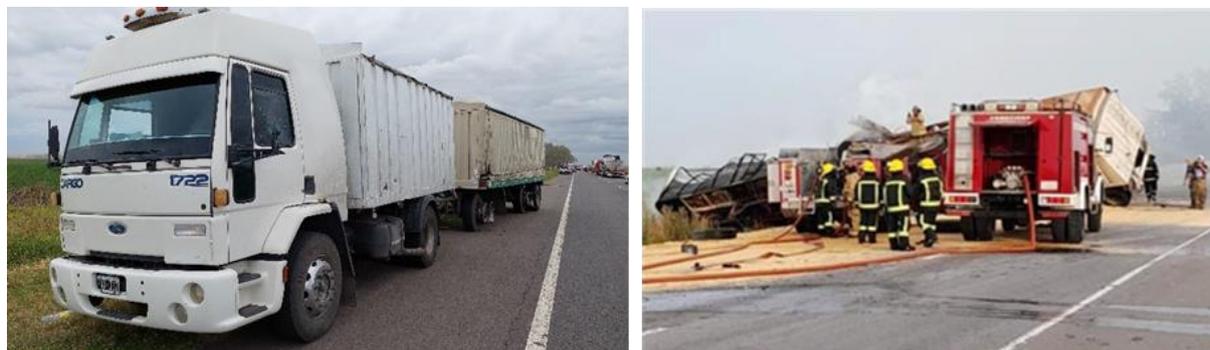
Figura 1. Posiciones finales y deformaciones de los vehículos participantes en el suceso. Fuente: JST y [Uno Arrecifes](#), 2023

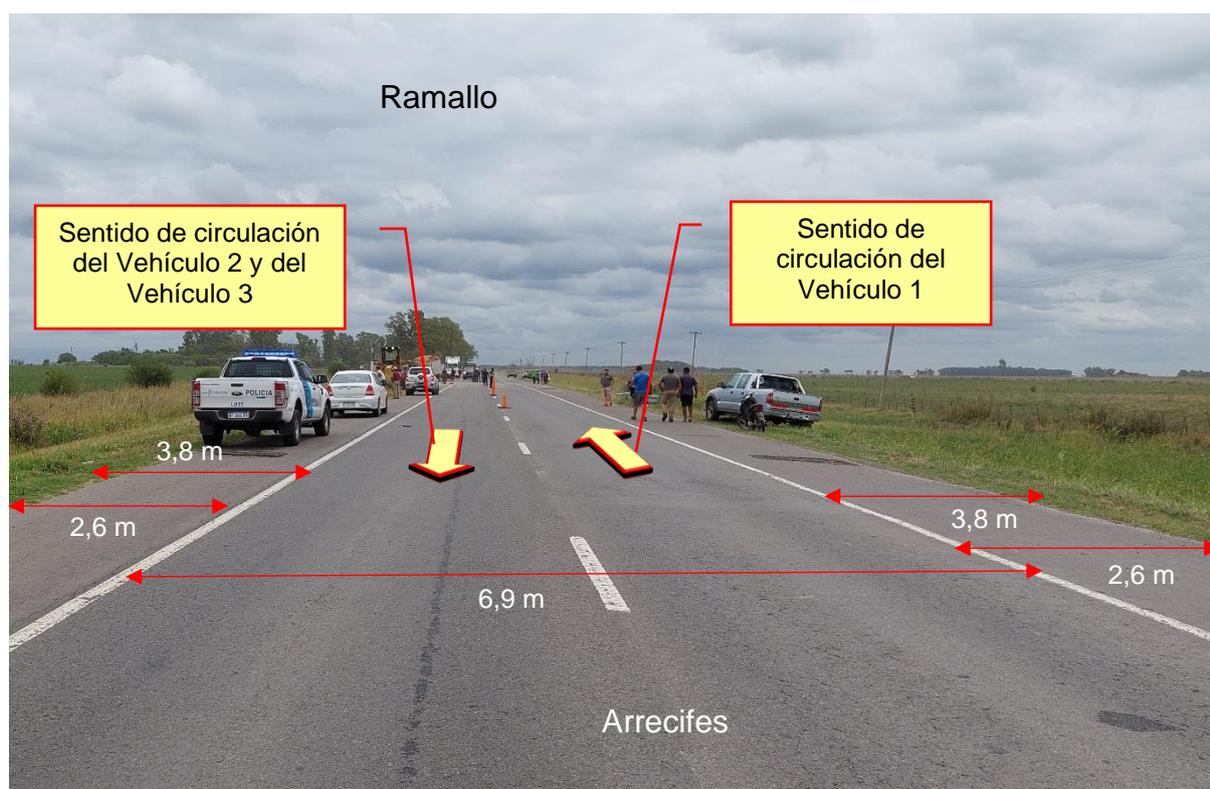
En el sector donde ocurrió el suceso la calzada presenta un ancho de 6,9 m entre banquetas de 3,8 m de ancho, de los cuales 2,6 m son asfaltados, y luego de estas se encuentran zonas de préstamo a bajo nivel de la calzada. Sobre el sector asfaltado de las banquetas se observaron alertadores separados entre sí por un espacio de 70 m.

Se relevó señalización vertical y horizontal presentes en la zona del suceso. Entre ellas, se observó indicador kilométrico 62, línea blanca continua de demarcación de calzada y línea blanca discontinua de separación de carriles, en buen estado de conservación.

Figura 3. Características de la vía donde se produjeron las colisiones. Fuente: JST, 2023

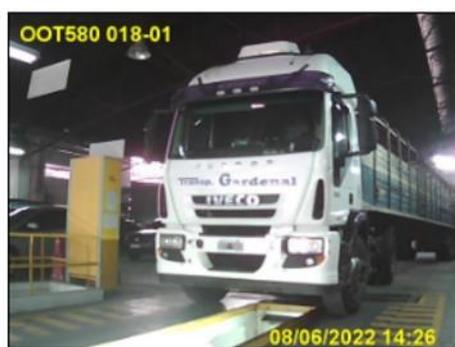
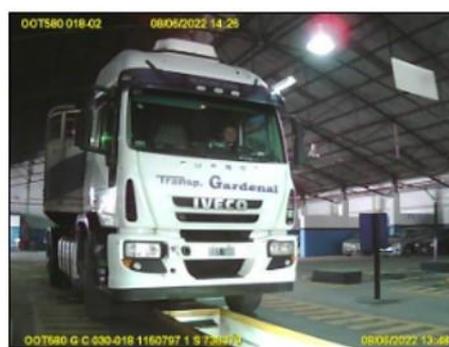
Código	Gravedad	Descripción	Observaciones
010401	L	Sistema de Dirección > Barras, Brazos y Amortiguadores de Dirección > Extremos de dirección - Rótulas con juego

Figura 5. Fotovalidación del camión dominio OOT580. Fuente: RTO, CENT, 2023

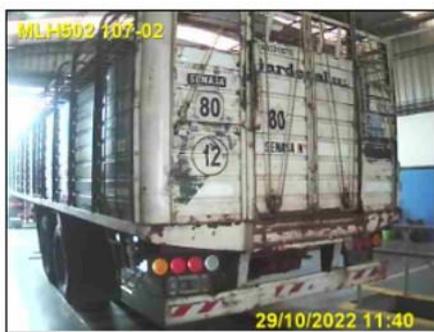
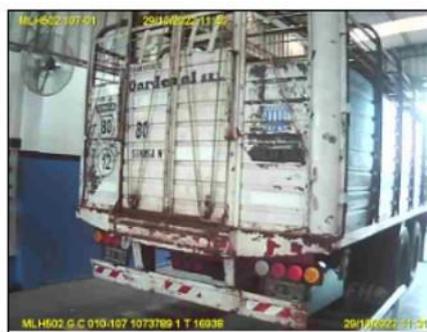
Código	Gravedad	Descripción	Observaciones
10010303	L	Letreros e Indicadores > Letreros e Indicadores Exteriores > Placas o Bandas Retroreflectivas > Descripción libre	BANDAS TRASERAS SOLO CEBRADAS. RETIRAR ROJAS.

Figura 6. Fotovalidación del semirremolque dominio MLH502. Fuente: RTO, CENT, 2023

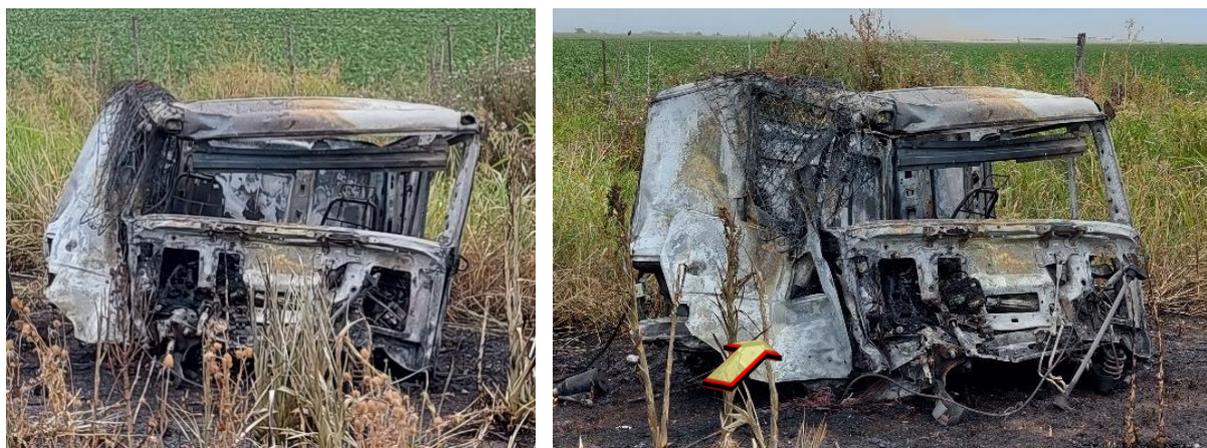
La cabina se desprendió del chasis y presentó daños en toda su estructura a causa del incendio que se generó luego de la colisión con el Vehículo 3. Sobre el lateral derecho se observaron deformaciones que fueron generadas por una fuerza actuante con sentidos de derecha a izquierda y de adelante hacia atrás. Asimismo, se relevaron daños indirectos en el techo.

Figura 7. Daños en la cabina del Vehículo 1 donde se observan las deformaciones directas e indirectas producidas por el impacto recibido. Fuente: JST, 2023

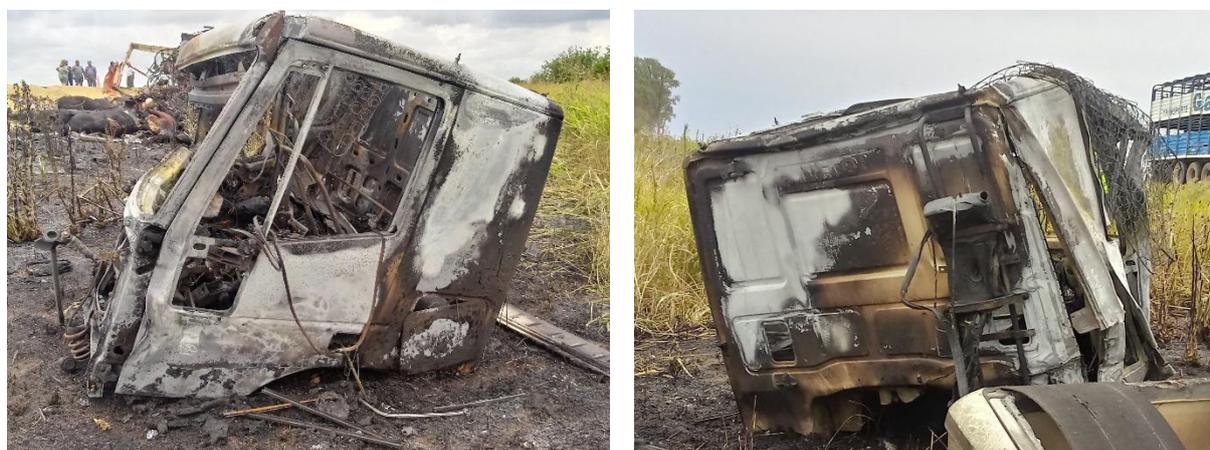
Figura 8. Lateral izquierdo y sector posterior de la cabina con deformaciones producidas por el incendio posimpacto. Fuente: JST, 2023

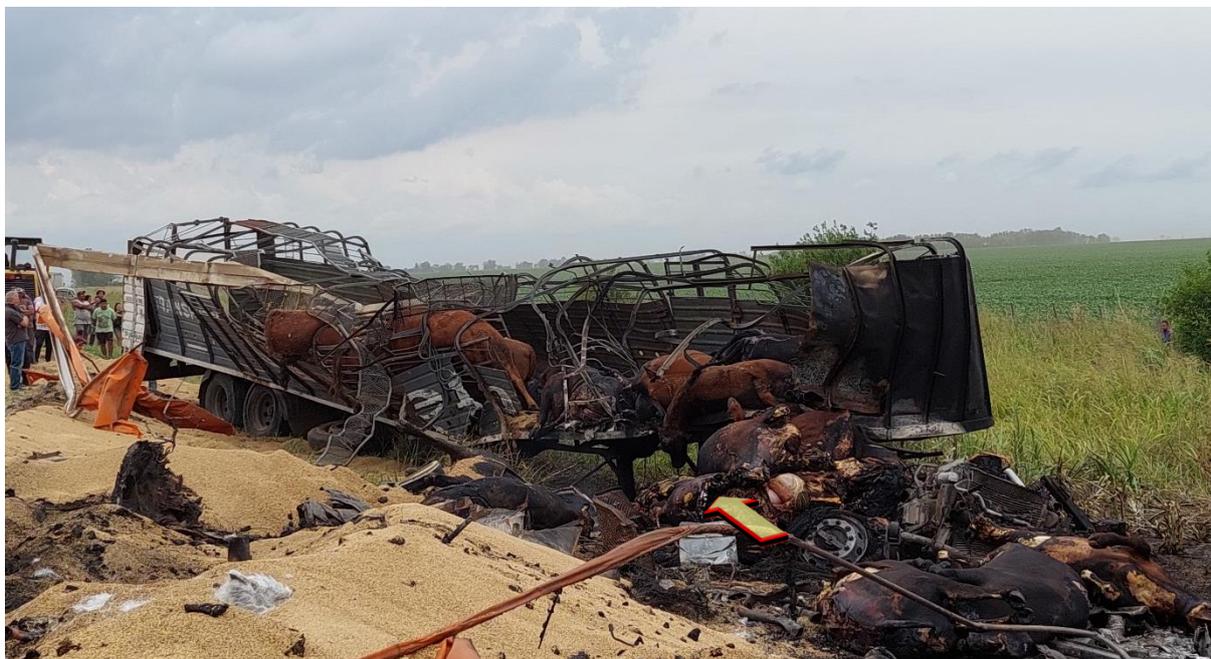
Presentó deformaciones en su estructura, salvo en el sector posterior. En el sector frontal y el tercio anterior del lateral derecho, las deformaciones se generaron por la fuerza directa que se generó por el impacto con el Vehículo 3, la fuerza de inercia generada por la carga transportada y el incendio posimpacto.

Los tercios central y posterior del lateral derecho y el lateral izquierdo se deformaron por la fuerza indirecta que se generó por el impacto con el Vehículo 3 y la fuerza de inercia directa que produjo la carga transportada y el incendio pos impacto.

Figura 9. Deformaciones en el chasis y sectores frontal y lateral derecho del semirremolque del Vehículo 1. Fuente: JST, 2023

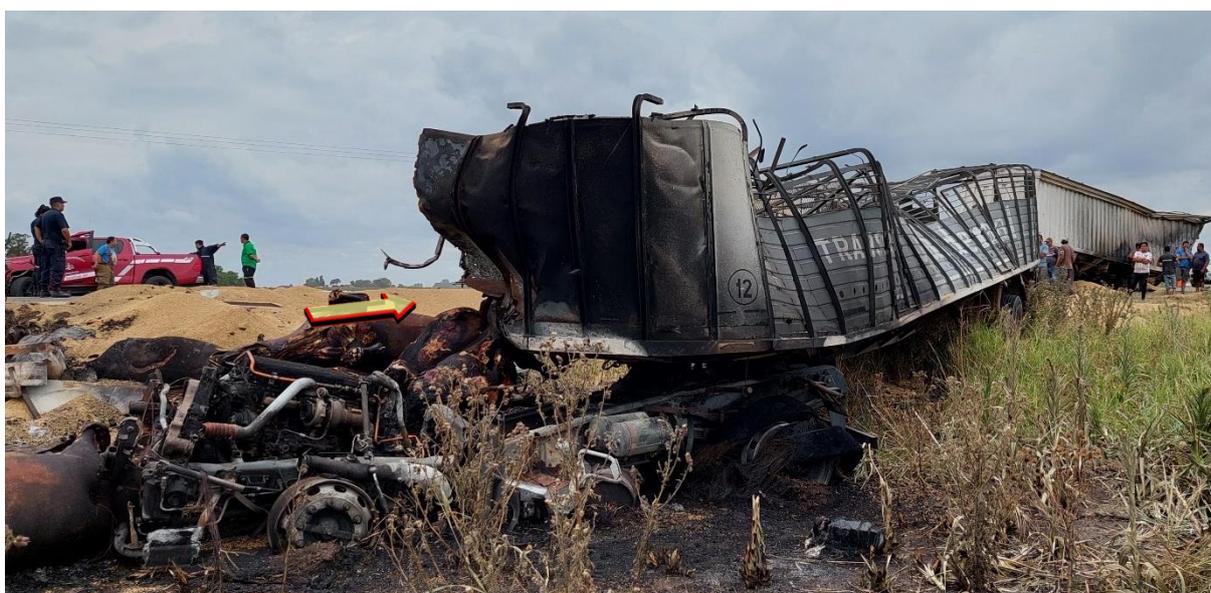
El chasis, de igual manera que la cabina, presentó deformaciones a causa del impacto con el Vehículo 3 en el lateral derecho. Los restantes sectores del chasis presentaron deformaciones indirectas, a causa de la fuerza actuante en la colisión y daños por el incendio posimpacto.

Figura 10. Sector frontal y lateral derecho del chasis y del semirremolque del Vehículo 1. Fuente: JST, 2023

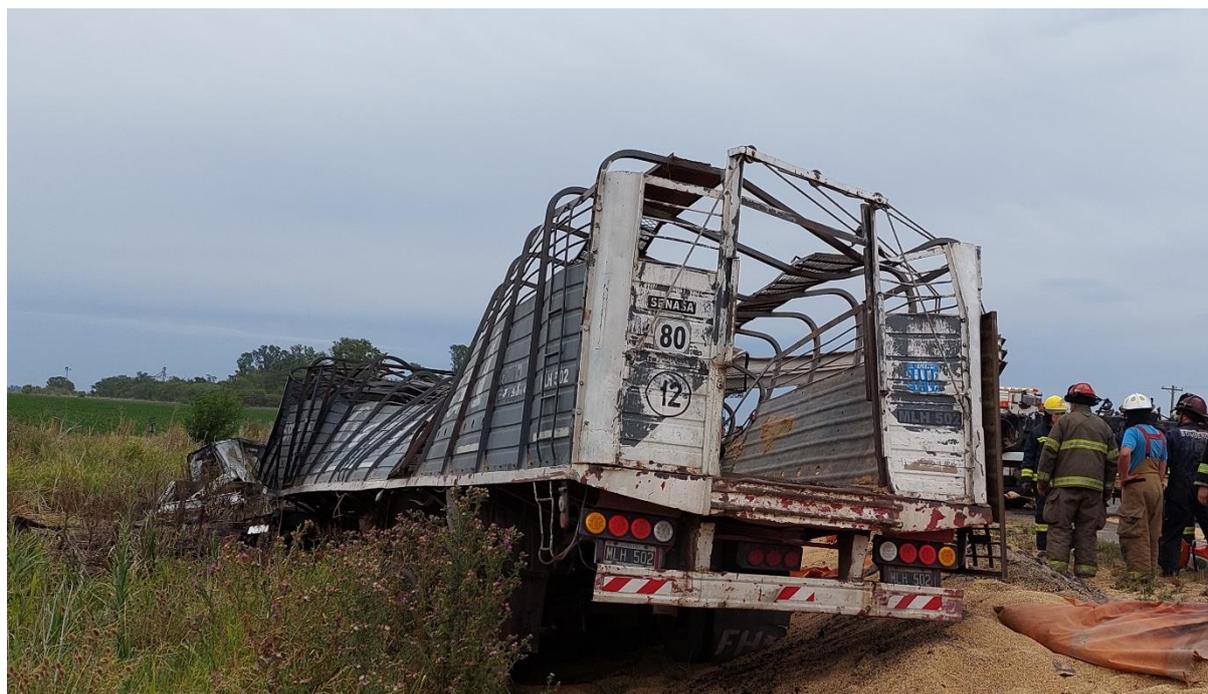
Figura 11. Sector posterior del semirremolque del Vehículo 1 sin deformaciones. Fuente: JST, 2023

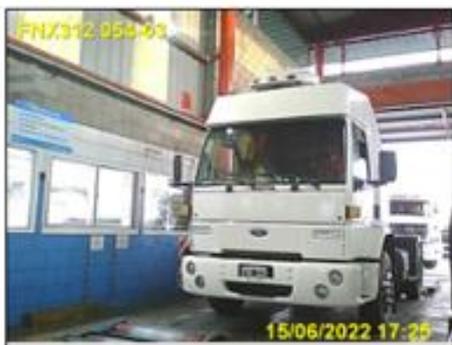
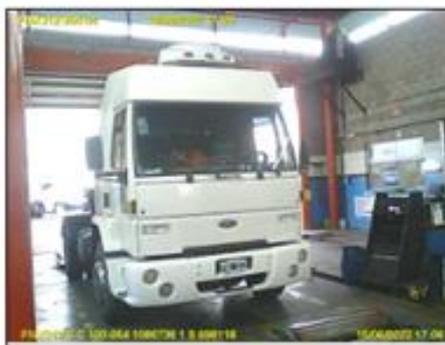
Código	Gravedad	Descripción	Observaciones
020203	L	Tren Delantero, Tren Trasero, Suspensión > Ballestas / Ballestines de Suspensión (Elásticos) > Topes de elásticos inexistentes o en mal estado	TOPE DE ELASTICOS 1ER EJE-COMPLETAR
020602	L	Tren Delantero, Tren Trasero, Suspensión > Barras de Torsión, Estabilizadoras y Tensoras > Fijación defectuosa de barras y elementos de suspensión	TENSOR REGULABLE 2DO EJE-JUEGO
020802	L	Tren Delantero, Tren Trasero, Suspensión > Rótulas Punta de Ejes > Huelgo de rodamientos en puntas de eje	RUEDA 2DA IZQ-JUEGO
170201	L	Sistema de Arrastre de Acoplados y Dolly > Aro Giratorio (Tornamesa) > Juego en la tornamesa	TORNAMESA-JUEGO
1904	L	Sistema de Enganche - Vehículo Arrastrado (01, 02, 03 y 04) > Existencia juego axial o radial entre vástago del ojal y extremo de lanza "clase D y L"

Figura 12. Fotovalidación del camión dominio FNX312. Fuente: RTO, CENT, 2023

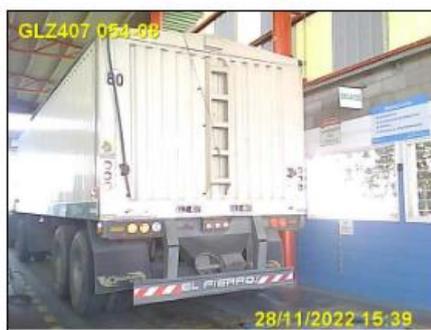
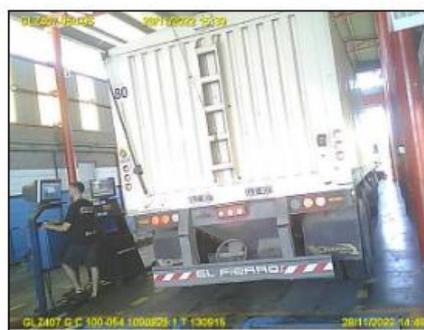
Código	Gravedad	Descripción	Observaciones
020203	L	Tren Delantero, Tren Trasero, Suspensión > Ballestas / Ballestines de Suspensión (Elásticos) > Topes de elásticos inexistentes o en mal estado	TOPE DE ELASTICOS 1ER EJE-COMPLETAR
020602	L	Tren Delantero, Tren Trasero, Suspensión > Barras de Torsión, Estabilizadoras y Tensoras > Fijación defectuosa de barras y elementos de suspensión	SENSOR REGULABLE 2DO EJE-JUEGO
020802	L	Tren Delantero, Tren Trasero, Suspensión > Rótulas Punta de Ejes > Huelgo de rodamientos en puntas de eje	RUEDA 2DA IZQ-JUEGO
170201	L	Sistema de Arrastre de Acoplados y Dolly > Aro Giratorio (Tornamesa) > Juego en la tornamesa	TORNAMESA-JUEGO
1904	L	Sistema de Enganche - Vehículo Arrastrado (01, 02, 03 y 04) > Existencia juego axial o radial entre vástago del ojal y extremo de lanza "clase D y L"

Figura 13. Fotovalidación del acoplado dominio GLZ407. Fuente: RTO, CENT, 2023

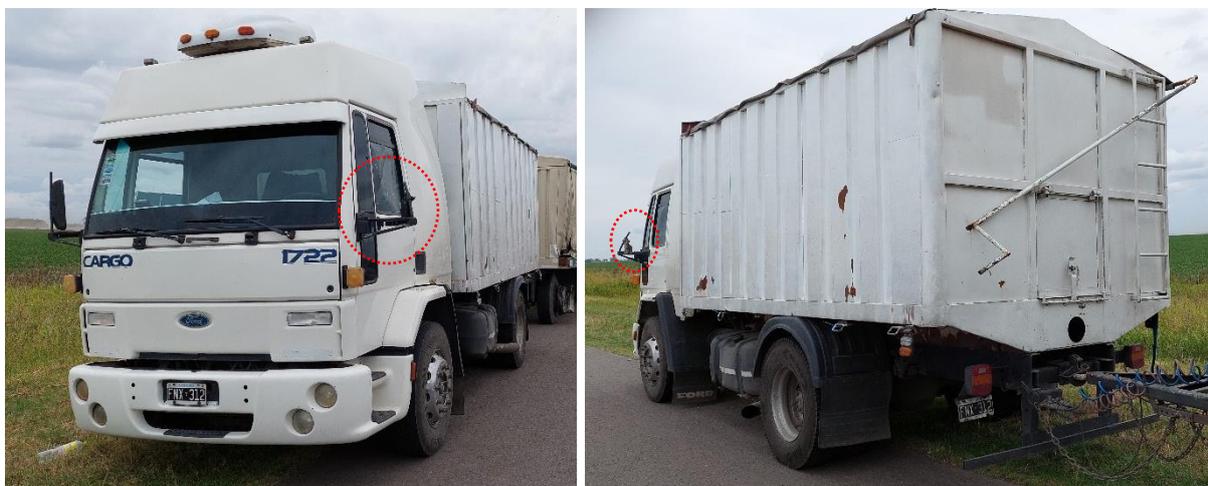
Se observó el desprendimiento del espejo del lateral izquierdo a causa de la colisión con el Vehículo 3. El resto de los sectores no presentaron daños originados en el suceso.

Figura 14. Desprendimiento del espejo izquierdo. Sector anterior, lateral izquierdo y sector posterior sin daños originados en el suceso. Fuente: JST, 2023

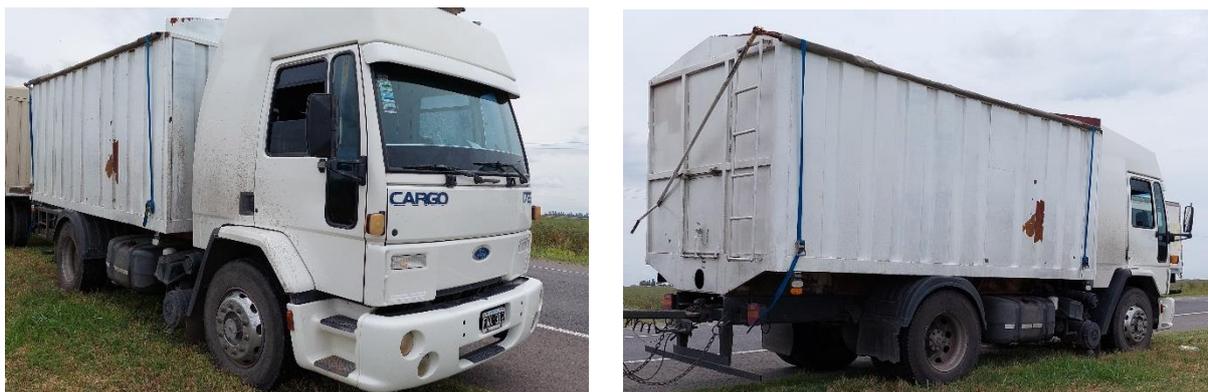
Figura 15. Sector anterior, lateral derecho y sector posterior sin daños originados en el suceso. Fuente: JST, 2023

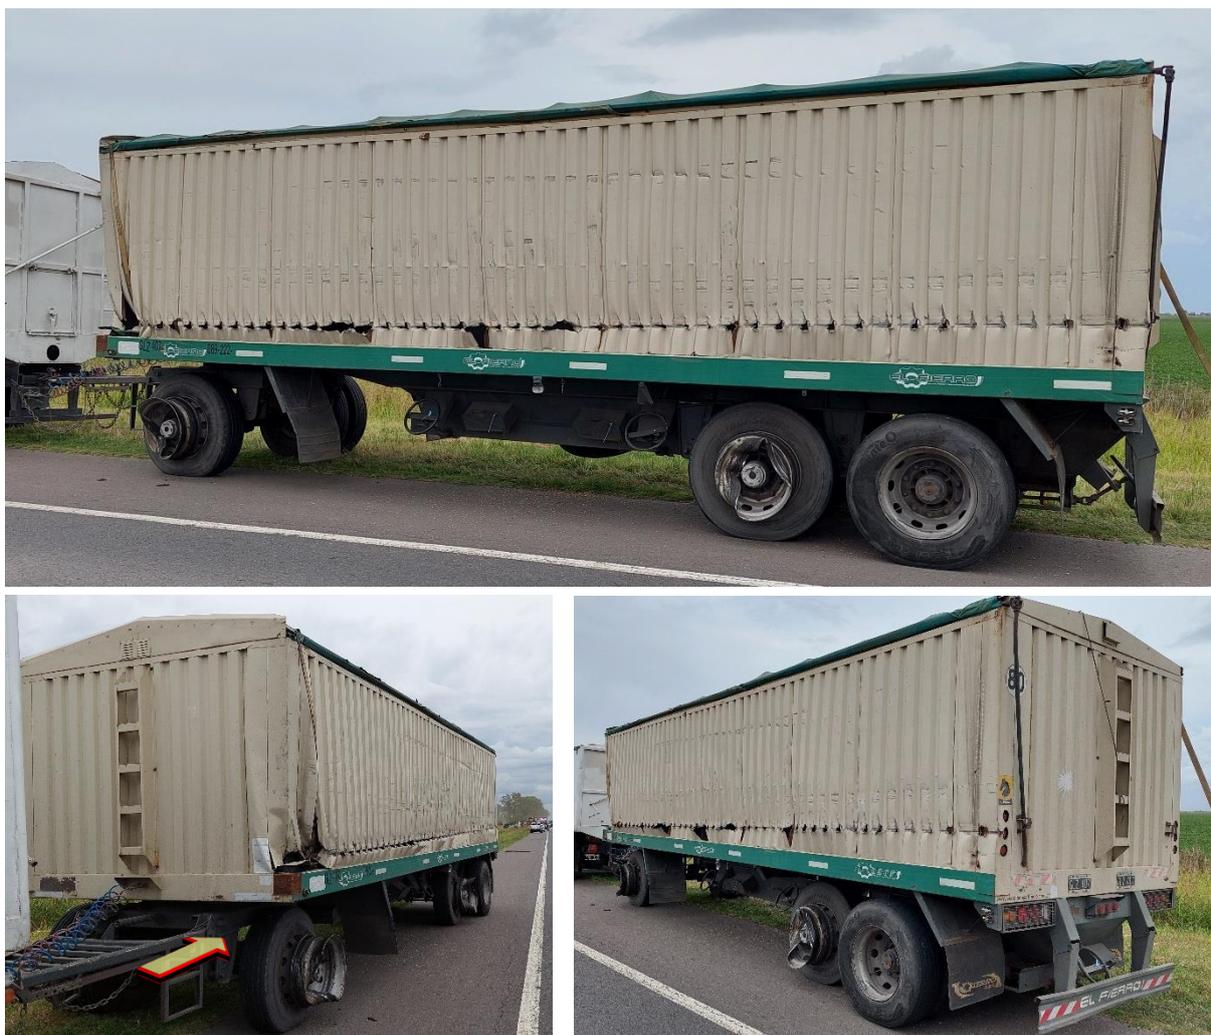
A causa del impacto con el Vehículo 1, el lateral izquierdo presentó cortes longitudinales. El primer y segundo eje de ruedas duales izquierdas presentó daños en las llantas externas y desprendimiento de sus neumáticos.

Figura 16. Deformaciones en el lateral izquierdo con un sentido de deformación desde el sector anterior hacia el sector posterior. Fuente: JST, 2023

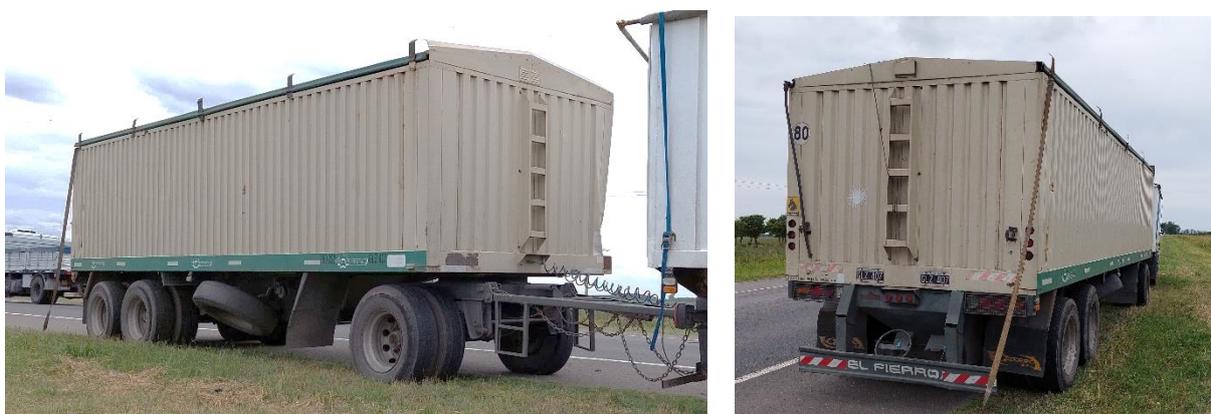
Figura 17. Sector anterior, posterior y lateral derecho sin deformaciones. Fuente: JST, 2023

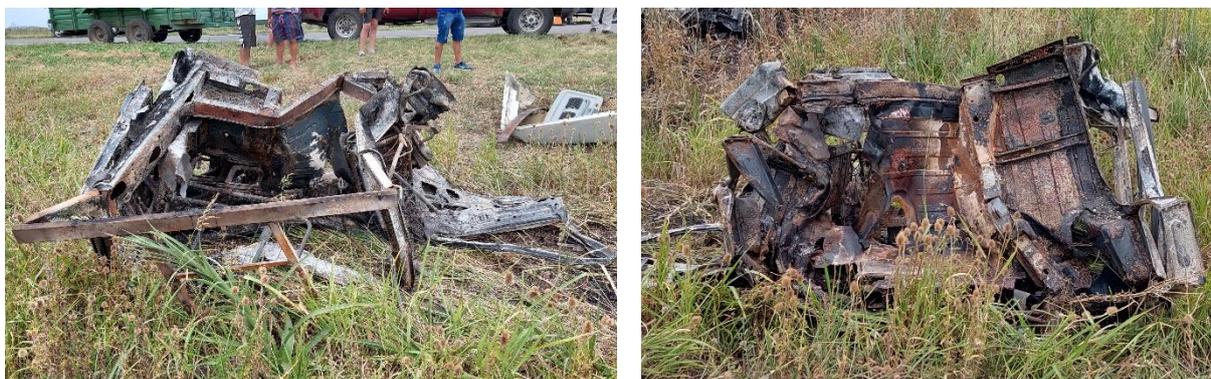
La cabina se desprendió del chasis y presentó daños en toda su estructura a causa del incendio que se generó luego de la colisión con el Vehículo 1. Sobre el lateral izquierdo se observaron deformaciones que fueron generadas por una fuerza actuante con sentidos de izquierda a derecha y de adelante hacia atrás. Asimismo, se relevaron daños indirectos en el techo y piso.

Figura 18. Daños en la cabina del Vehículo 3 donde se observan las deformaciones directas e indirectas a causa del impacto recibido por el Vehículo 1. Fuente: JST, 2023

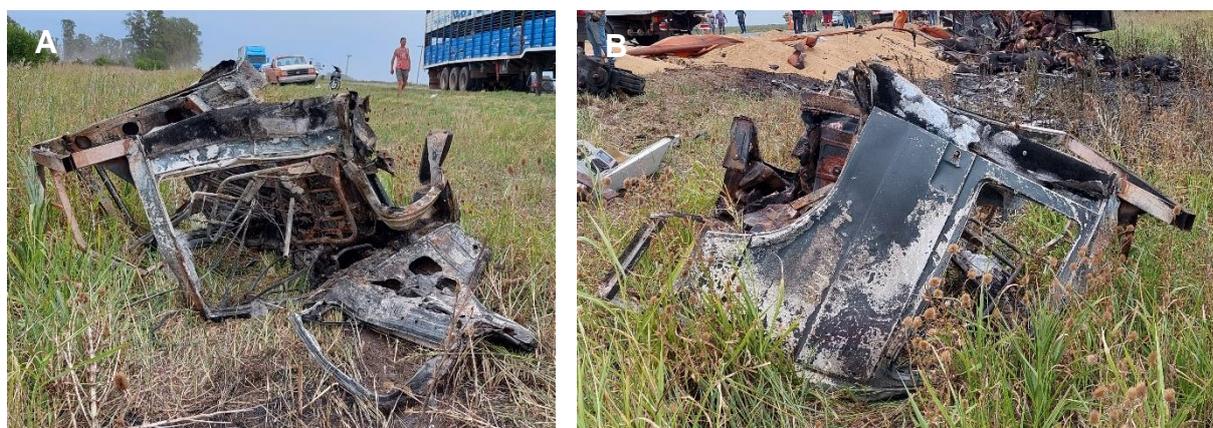
Figura 19. Lateral izquierdo (A) con deformaciones a causa de la colisión e incendio posimpacto y lateral derecho (B) con deformaciones a causa del incendio posimpacto. Fuente: JST, 2023

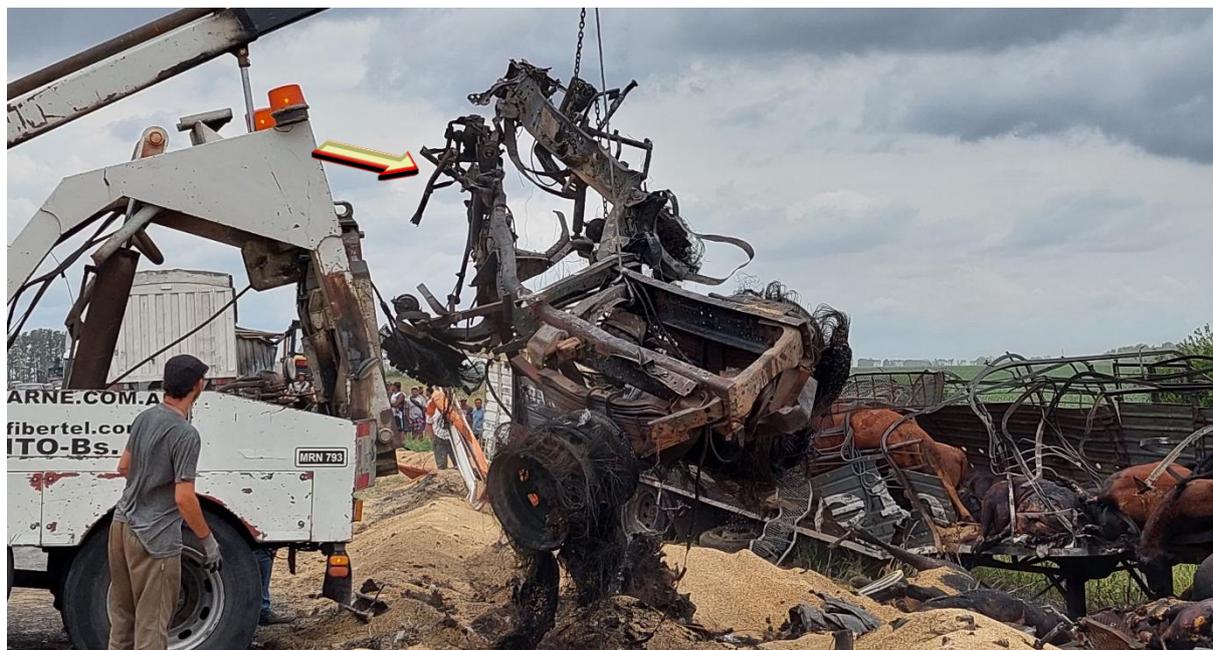
El chasis presentó una deformación total de su estructura a causa del impacto con el Vehículo 1 y posterior incendio. Sobre la estructura se observó el pliegue de los largueros con una dirección hacia el lateral derecho y el desprendimiento de múltiples componentes mecánicos y eje delantero.

Figura 20. Deformaciones que adquirió el Vehículo 3 a causa de la colisión y posterior incendio.

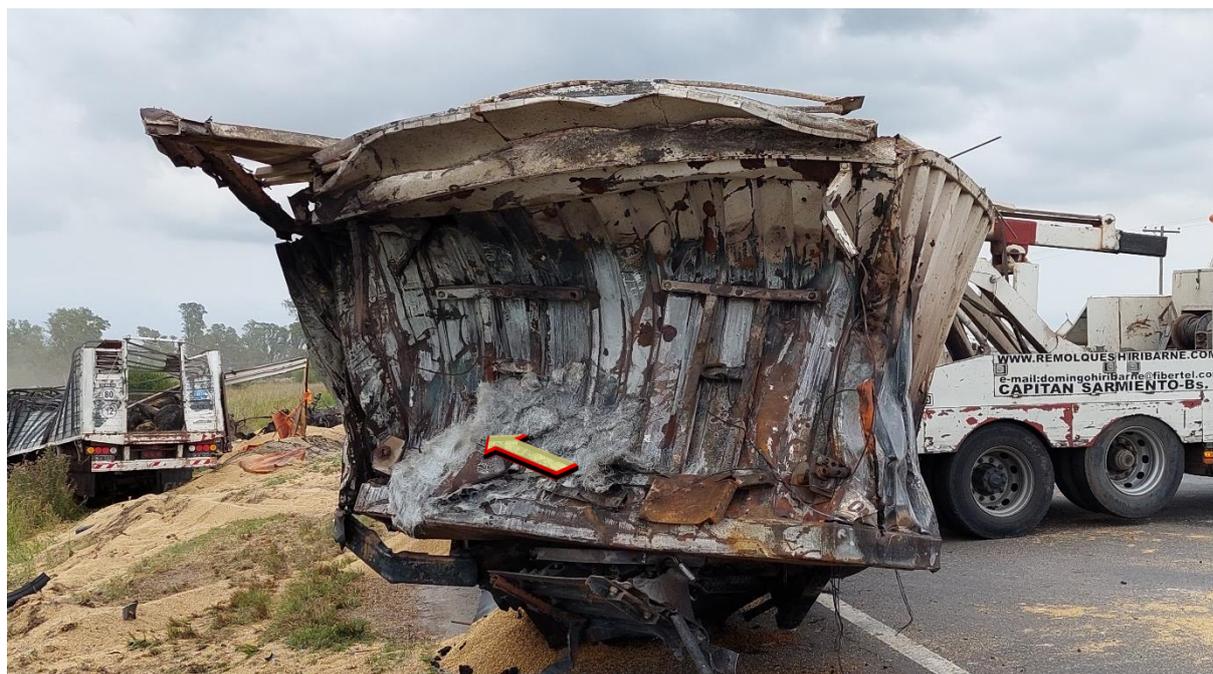
Presentó deformaciones en su estructura, salvo en el sector posterior. En el sector frontal las deformaciones se generaron por la fuerza directa que se generó por el impacto con el Vehículo 1 y el incendio posimpacto.

Figura 21. Sector anterior con deformaciones directas. Fuente: JST, 2023

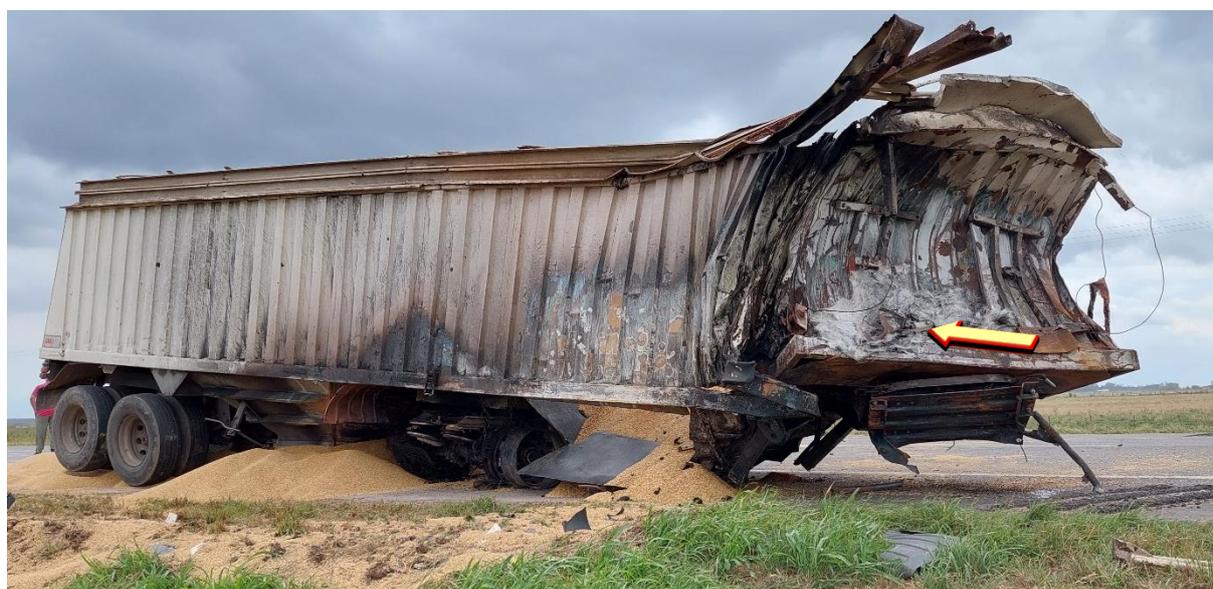
El lateral derecho y el lateral izquierdo se deformaron por la fuerza indirecta que se generó también por el impacto con el Vehículo 1 y el incendio posimpacto.

Figura 22. Pliegue en el lateral derecho que se generó por la transferencia de fuerza hacia el sector trasero. Fuente: JST, 2023

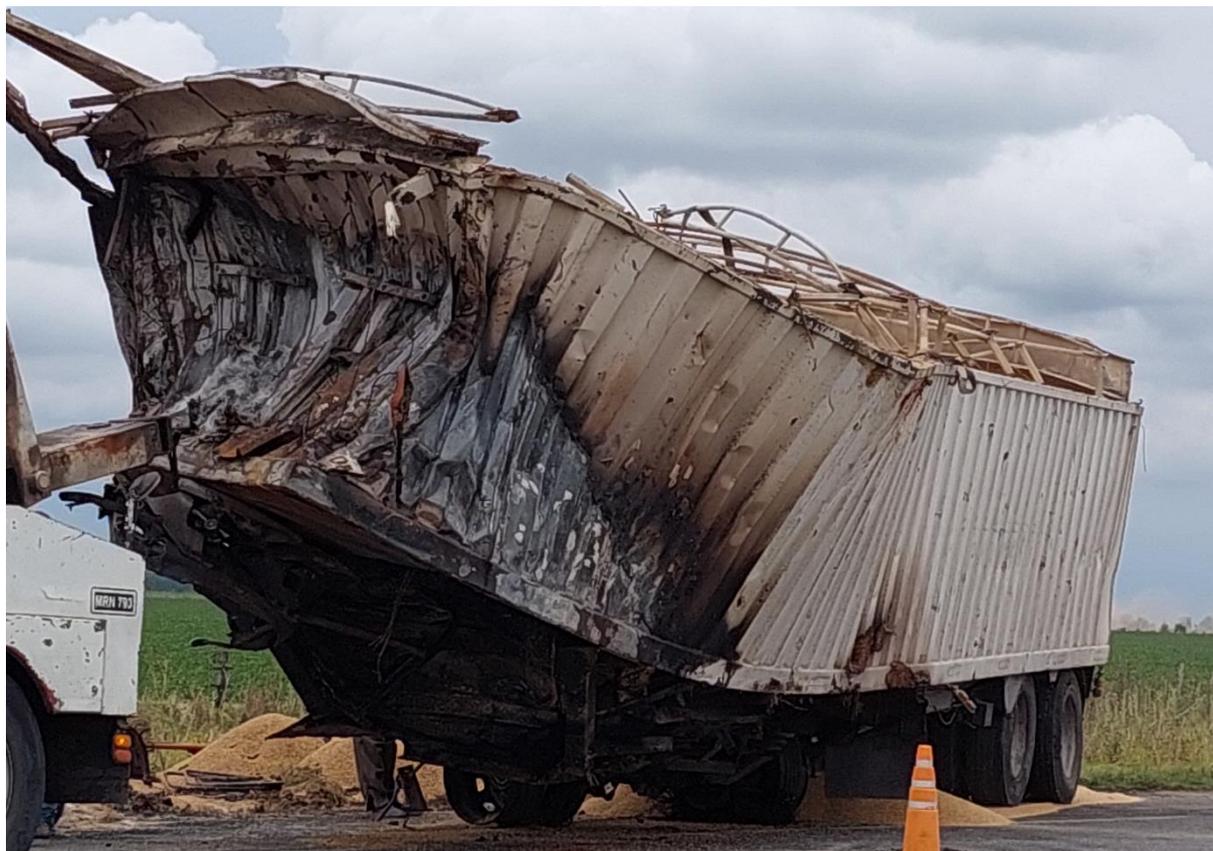
Figura 23. Pliegue en el lateral izquierdo que se generó por la transferencia de fuerza hacia el sector posterior y lateral derecho. Fuente: JST, 2023

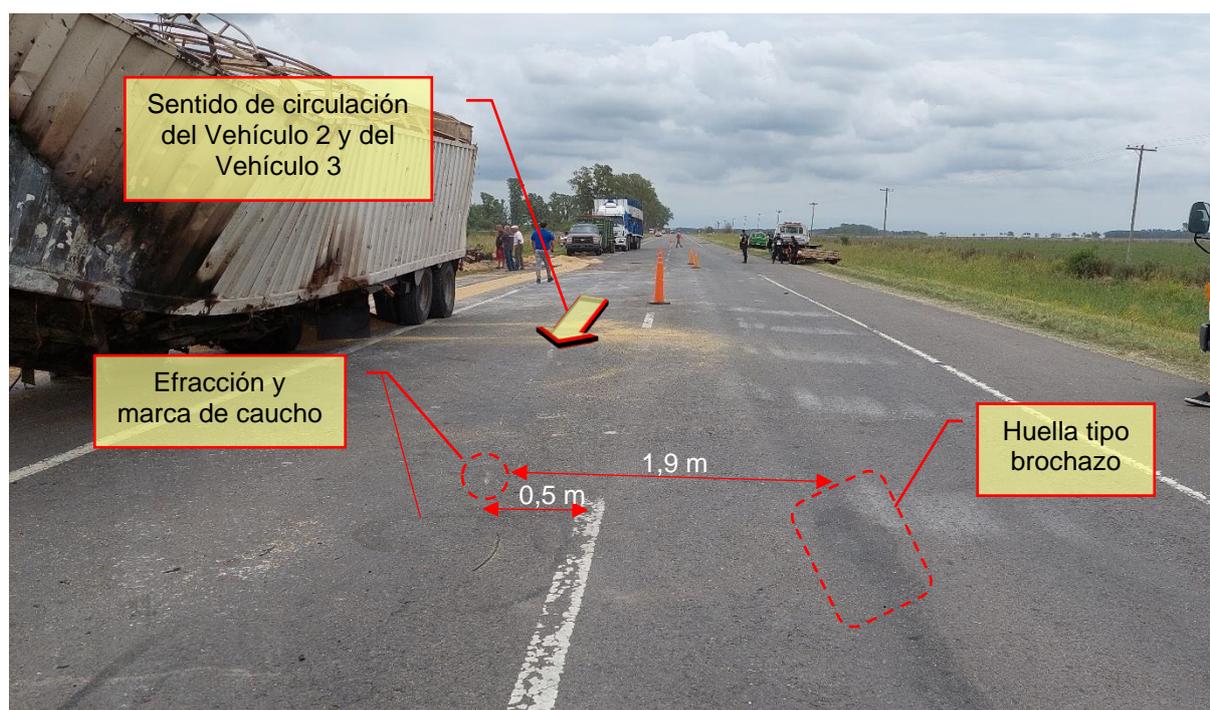
El Vehículo 1 invadió el carril con dirección a la localidad de Arrecifes e impactó con el lateral izquierdo del chasis y semirremolque el acoplado del Vehículo 2, en una zona ubicada aproximadamente a 1238 m hacia Ramallo, desde el mojón del kilómetro 62. El punto de impacto quedó determinado por las efracciones y marcas de caucho sobre el carril de circulación del Vehículo 2, las cuales se encontraron a 0,5 m de la línea blanca discontinua. Asimismo, se relevó sobre el carril con dirección a Ramallo, a la altura del punto de impacto, una huella del tipo brochazo perteneciente al neumático derecho del Vehículo 1, la cual se encontró 1,9 m del punto de impacto, distancia similar al ancho de eje delantero del Vehículo 1.

Figura 24. Huellas y vestigios que determinaron la zona de colisión. Fuente: JST, 2023

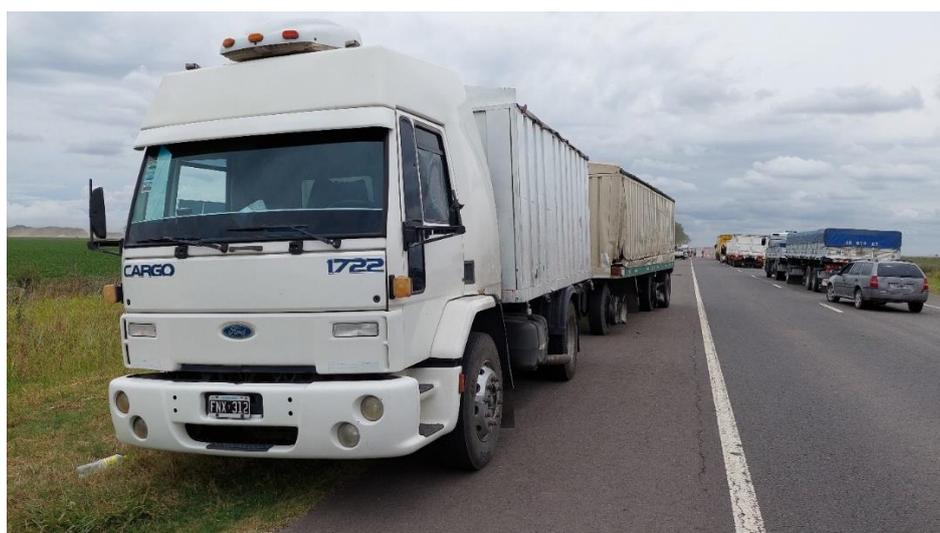
Al momento del arribo de la JST a la zona de suceso, se encontró al Vehículo 2 detenido sobre la banquina de su carril de circulación, a 186 m del punto de impacto en sentido hacia la localidad de Arrecifes. No fue posible determinar si esta ubicación corresponde a su posición final o fue desplazado con posterioridad al accidente.

Figura 25. Vehículo 2 en posición de reposo sobre la banquina y zona de préstamo. Fuente: JST, 2023

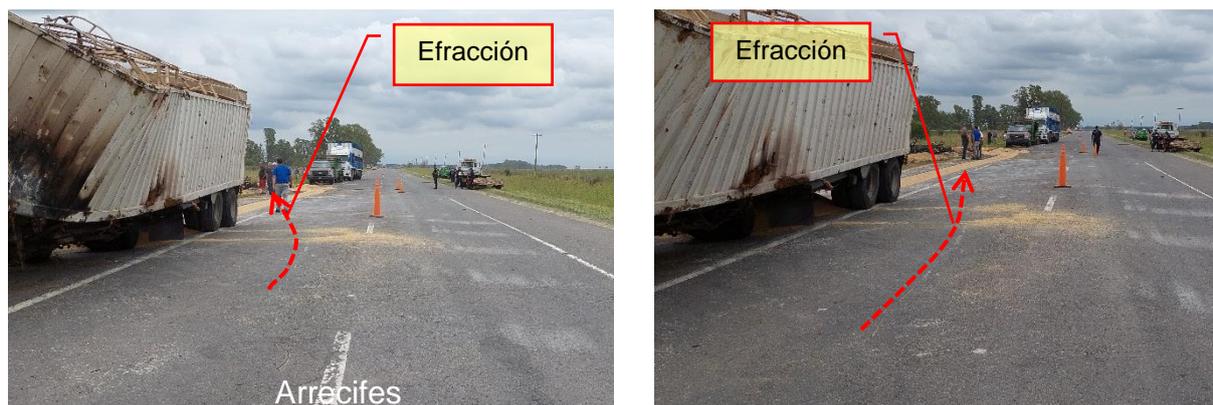
Luego de la colisión, el Vehículo 1 comenzó a circular con sentido hacia la banquina del carril con dirección hacia la localidad de Arrecifes por un espacio de 35 m. El conductor del Vehículo 3 realizó una maniobra de esquite en dirección hacia la misma banquina, correspondiente a la de su sentido de circulación.

Figura 26. Efracciones que generó el Vehículo 1 luego del impacto con el Vehículo 2. Fuente: JST, 2023

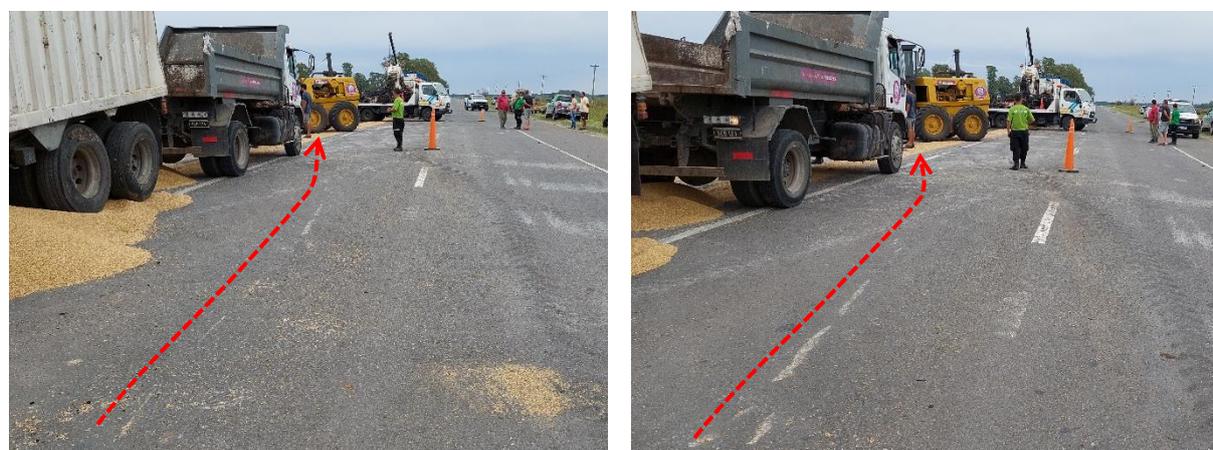
Figura 26. Efracciones que generó el Vehículo 1 durante su primera trayectoria posimpacto. Fuente: JST, 2023

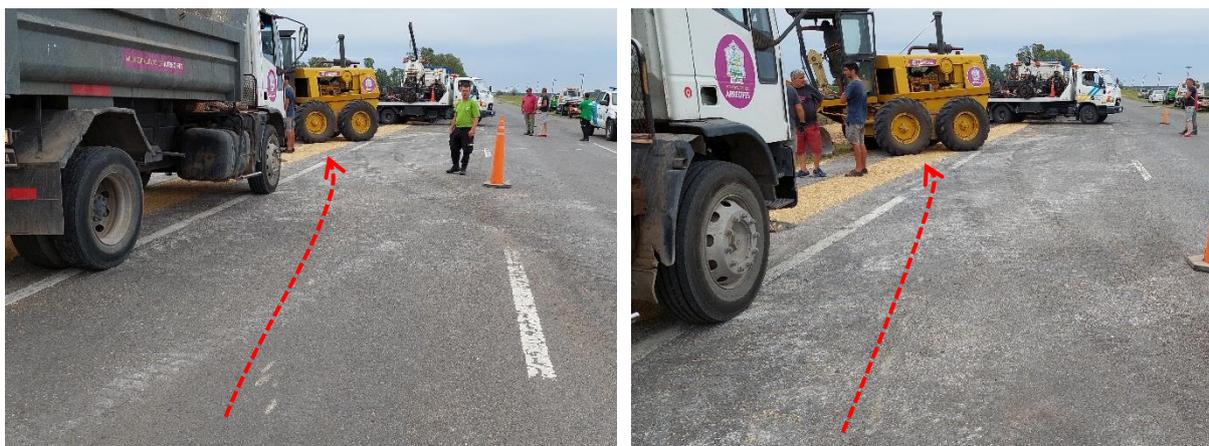
Figura 27. Finalización de la efracción que generó el Vehículo 1 luego de la colisión con el Vehículo 2 a la altura de la zona de impacto con el Vehículo 3. Fuente: JST, 2023

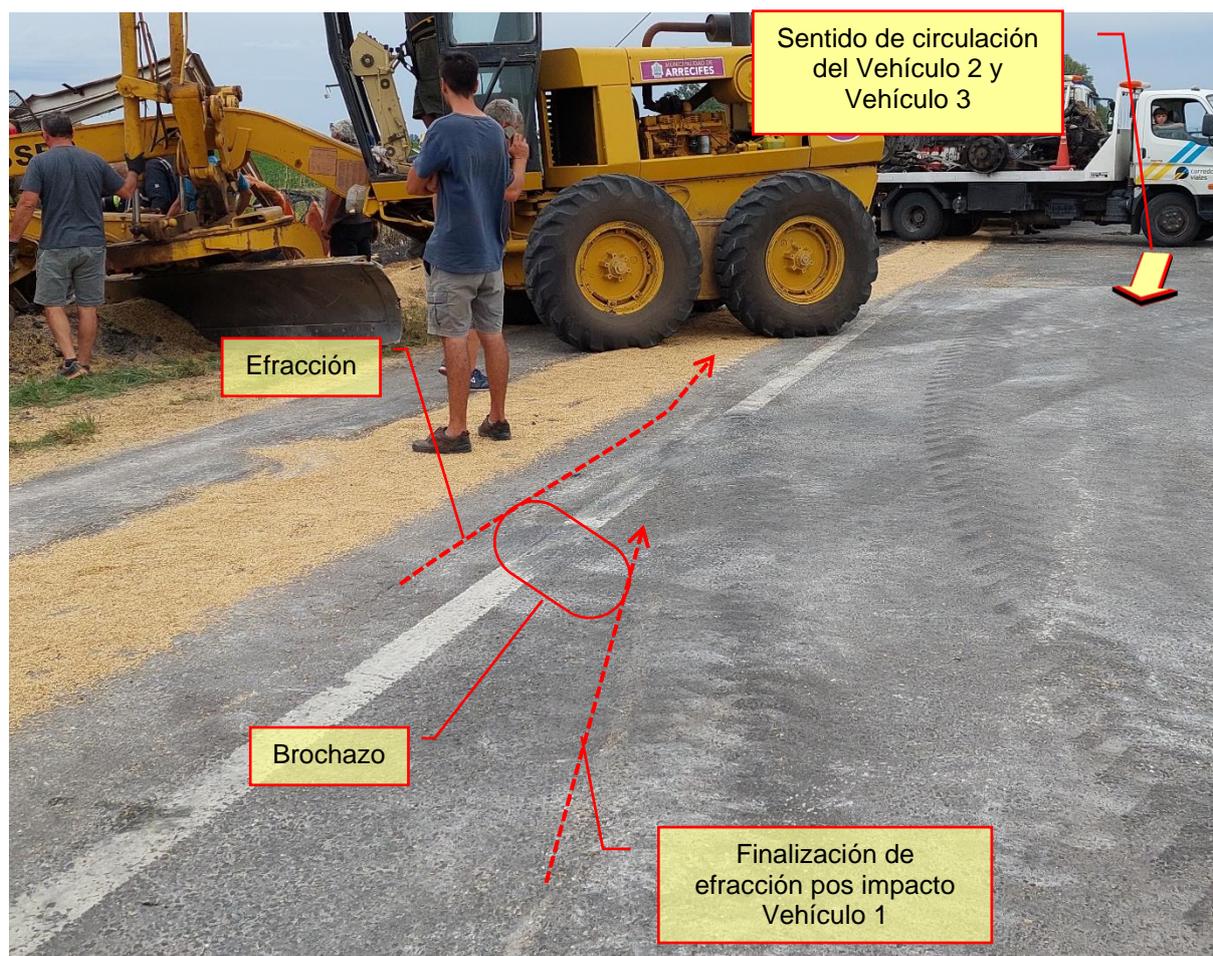
La zona de encuentro entre el Vehículo 1 y el Vehículo 3 se situó a 33 m en sentido hacia la localidad de Ramallo y a 2,9 m hacia la banquina de la mano con dirección a la localidad de Arrecifes, desde el primer punto de impacto. La zona de impacto quedó determinada por la finalización de la efracción posimpacto del Vehículo 1, una huella del tipo brochazo y una efracción, generadas en la colisión del Vehículo 1 y el Vehículo 3.

Figura 28. Huellas y vestigios que determinaron la zona de impacto entre el Vehículo 1 y el Vehículo 2. Fuente: JST, 2023

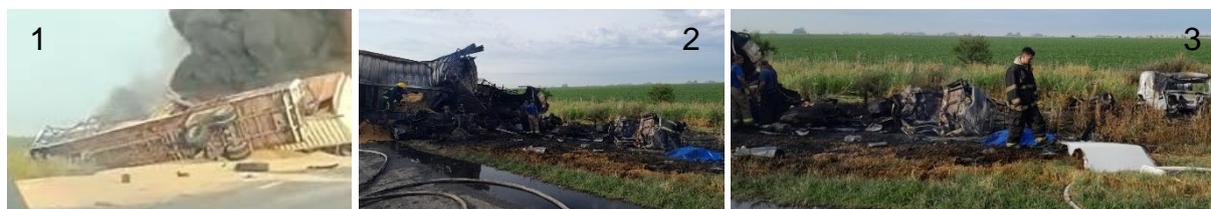
Luego de la colisión, ambos vehículos se dirigieron hacia la banquina de la mano con dirección hacia la localidad de Arrecifes. Durante la traslación posimpacto, se produjo una nueva colisión del tipo aplauso o refleja entre los chasis y semirremolques, mientras que las cabinas se desprendieron. Una vez obtenidas sus posiciones finales, en la zona de préstamo correspondiente a la mano con dirección a la localidad de Arrecifes, el Vehículo 1 y Vehículo 3 comenzaron a incendiarse.

Figura 29. Posición final de ambos semirremolque e incendio (1). Posición final de ambos chasis, semirremolques y cabina del Vehículo 3 (2). Posiciones finales de las cabinas (3). Fuente: [Radio News Arrecifes](#), 2023
