## INFORME BÁSICO DE SUCESO AUTOMOTOR

| Información básica | |
|---|---|
| Título | 146. IB. Cargas. Choque. Migueletes. CABA |
| Expediente | EX-2023-10356393- -APN-DNISAU#JST |

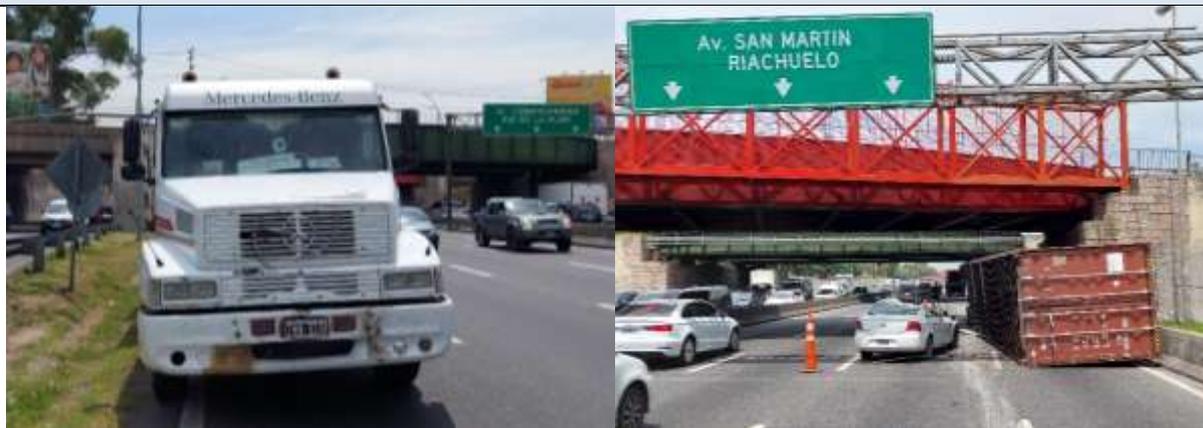
| Reseña | Tipo de evento: Choque |
|--|---|
| <p>El suceso tuvo lugar en la Av. Gral. Paz a la altura de la estación Migueletes del ramal Retiro – José León Suarez del tren Mitre, en el barrio de Villa Pueyrredón, CABA. Por razones que se encuentran bajo investigación, un camión con semirremolque que trasladaba un contenedor circulaba en dirección hacia el Riachuelo chocó el contenedor contra un puente vehicular, lo cual provocó su desprendimiento y luego aplastó un automóvil. Como consecuencia del suceso, se registraron daños en la infraestructura vial, los vehículos y lesiones en dos personas.</p> | |

| Descripción de daños | Desprendimiento de barandas volcables de ambos laterales y portón trasero. | |

| Descripción de daños | Aplastamiento del techo, capó y puertas derechas | |

Figura 1. Posiciones finales de los vehículos participantes en el suceso. Fuente: JST, 2023
