JST | SEGURIDAD EN EL TRANSPORTE

INFORME PRELIMINAR DE SUCESO AUTOMOTOR

Título: 146. IP. Cargas. Choque. Migueletes. CABA

Fecha y hora: 25/1/2023 10:26 (UTC-3)

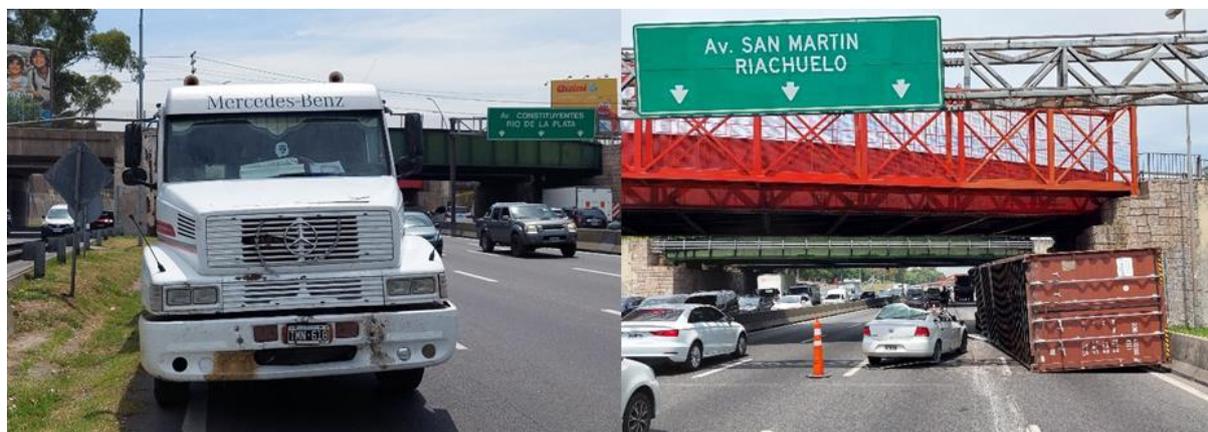
Figura 1. Posiciones de los vehículos participantes en el suceso al momento de llegada al lugar del suceso. Fuente: JST, 2023

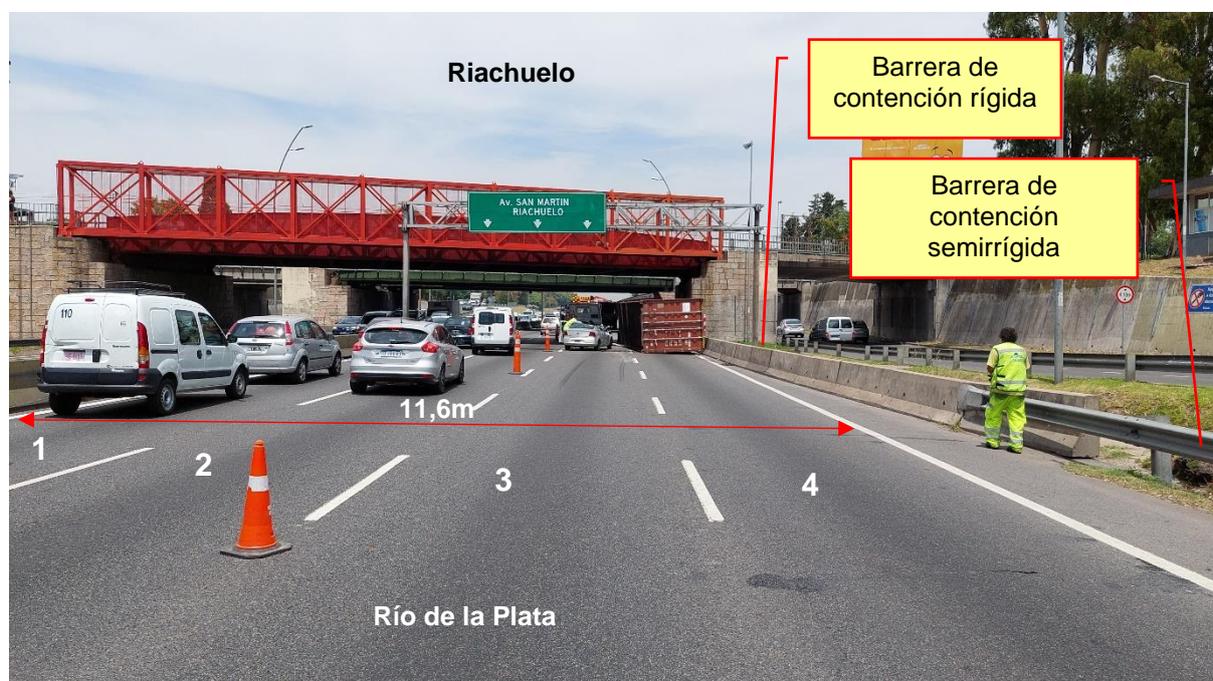
En el sector donde ocurrió el suceso, de forma previa y contigua al puente Curupaytí, la calzada presenta un ancho aproximado de 11,6 m. Junto a cada borde de calzada se observan barreras rígidas de hormigón. Cabe aclarar que antes del puente, junto al carril derecho, existe una banquina asfaltada de 3,5 m de ancho que linda con una barrera semirrígida metálica, situada en un talud de pasto que separa la calzada principal de la vía colectora. Al aproximarse al puente, el ancho de la banquina se reduce progresivamente hasta desaparecer y la barrera lateral pasa a ser rígida de hormigón.

Figura 4. Características de la vía donde se produjeron las colisiones. Fuente: JST, 2023

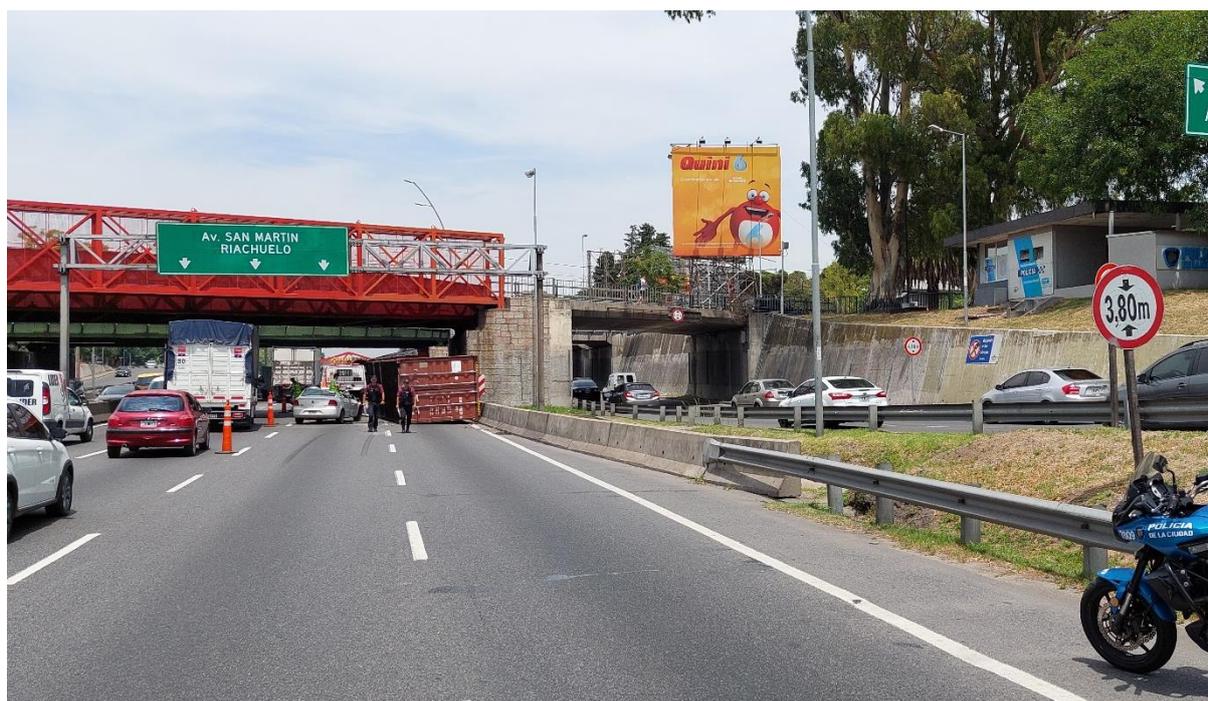
Se relevó señalización vertical, aérea y horizontal presentes en la zona del suceso. Entre ellas, se observó indicador reglamentario de altura máxima de 3,80 m, indicador informativo de orientación de destino Av. San Martín - Riachuelo, línea blanca continua de demarcación de borde de calzada y línea blanca discontinua de separación de carriles, todas en buen estado de conservación. Se enumerarán los carriles, siendo el primer carril el que se encuentra junto a la barrera de contención divisora de manos de circulación.

Figura 5. Señalización vertical previa al conjunto de puentes. Fuente: JST, 2023

- Previo a la intersección con el puente vehicular, se relevó señalización vertical que indicaba la altura máxima de 3,80 m
- La señal de altura máxima se encontró en buenas condiciones de conservación y no se observaron elementos fijos que dificulten su visualización
- No se observó una maniobra defensiva por parte del conductor del Vehículo 1 previo o posterior al choque con el puente vehicular
- Se relevó una huella de frenado preimpacto del Vehículo 2
- Las condiciones climáticas y de visibilidad eran buenas

- Ubicación de señales de restricción de peso y altura para transporte de carga en los ingresos y en la Av. Gral. Paz
- Incorporación de información y/o alertas en dispositivos de navegación tipo GPS que indiquen las vías de circulación con restricciones de peso y altura para transporte de carga

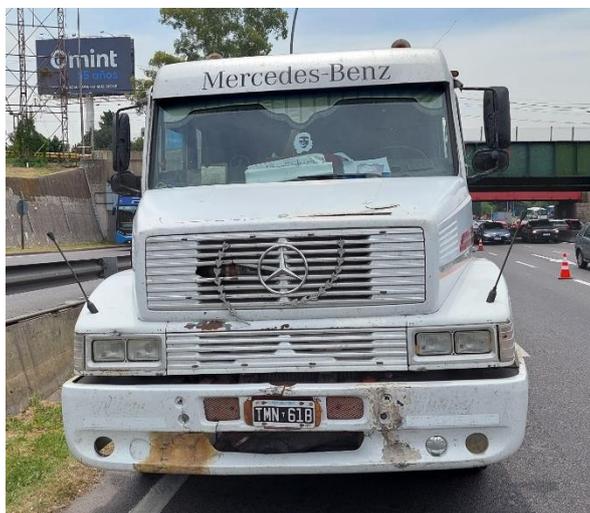
En la unidad tractora del Vehículo 1 no se observaron daños atribuibles al suceso.

Figura 8. Daños en el sector frontal no relacionados con el suceso. Fuente: JST, 2023

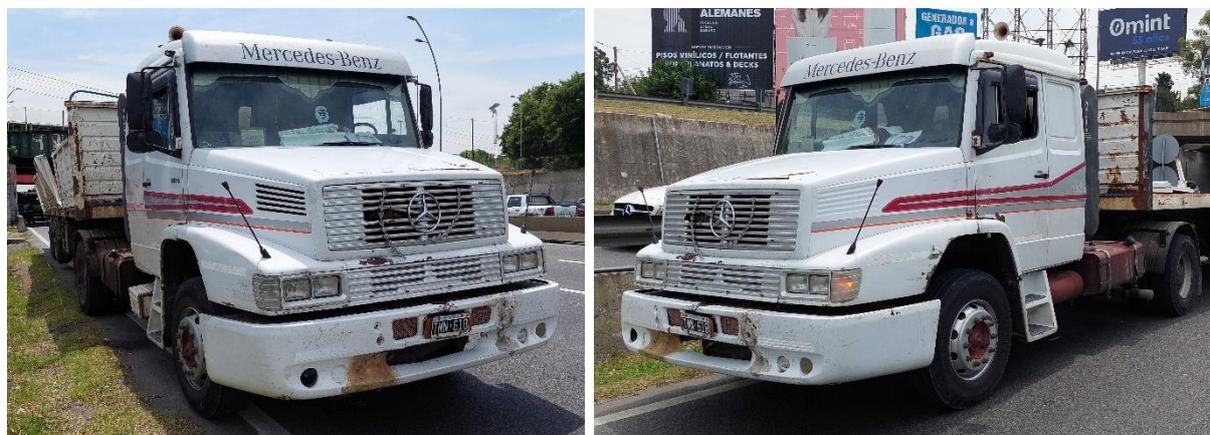
Figura 9. Laterales sin daños relacionados con el suceso. Fuente: JST, 2023

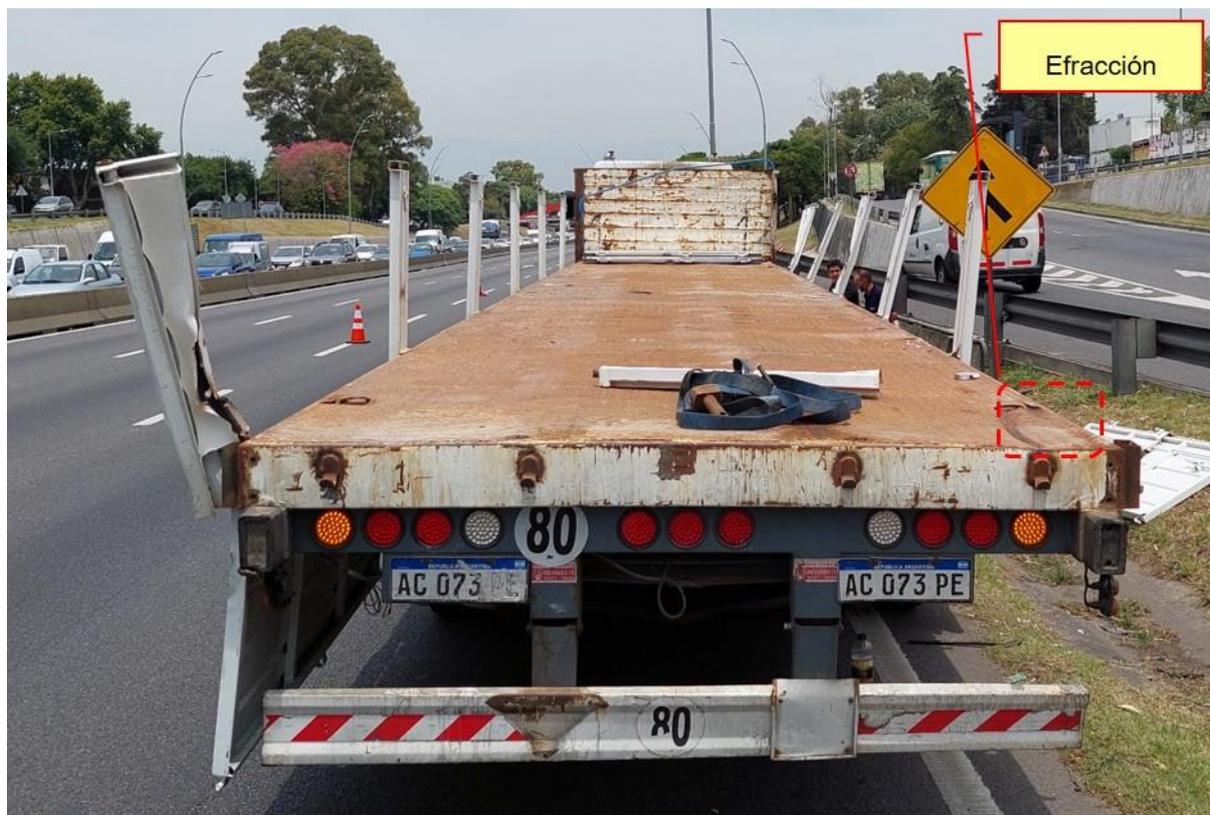
El semirremolque del Vehículo 1 sufrió daños en el piso de la caja de carga y desprendimiento de parantes y barandas volcables.

Figura 10. Daños que ocasionó el contenedor en el semirremolque luego del impacto con el puente vehicular. Fuente: JST, 2023

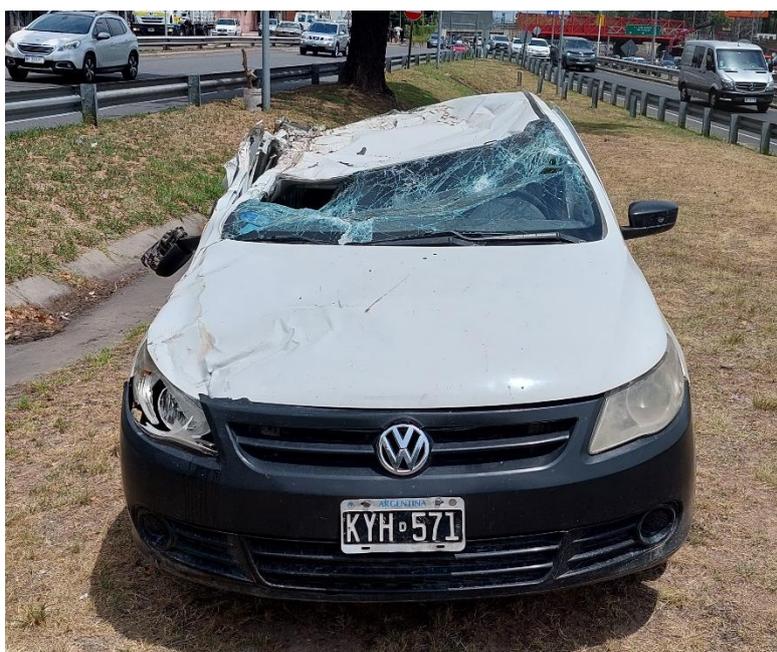
El Vehículo 2 presentó daños en el chasis, techo y parantes y en partes de la carrocería del lateral derecho y sector delantero. Se observaron otros daños leves no atribuibles al suceso investigado.

Figura 11. Daños que adquirió el Vehículo 2 a causa de una fuerza actuante de arriba hacia abajo.

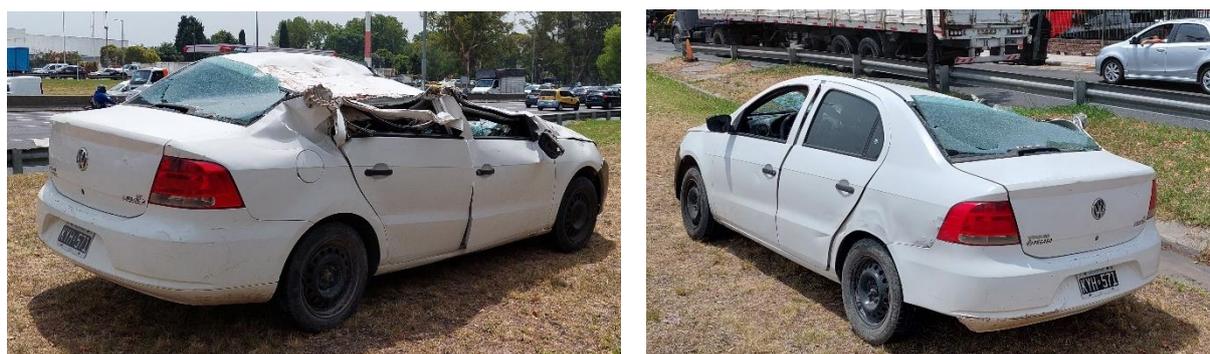
Figura 12. Vista del sector trasero y lateral derecho del Vehículo. Fuente: JST, 2023

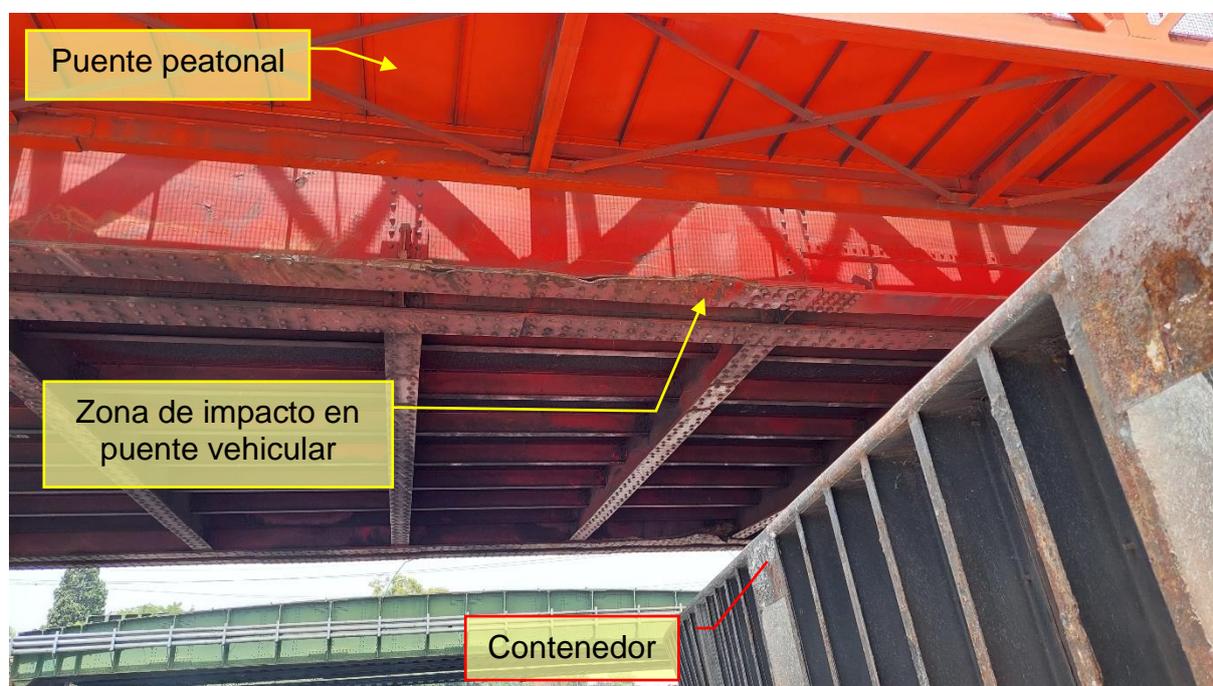
Al llegar a la intersección con el puente vehicular, el contenedor transportado por el Vehículo 1 impactó contra el puente. Lo expresado quedó evidenciado por los daños que se observó en las partes bajas del puente vehicular y los daños en el sector superior izquierdo del contenedor.

Figura 13. Sector del puente vehicular deformado por el choque. Fuente: JST, 2023

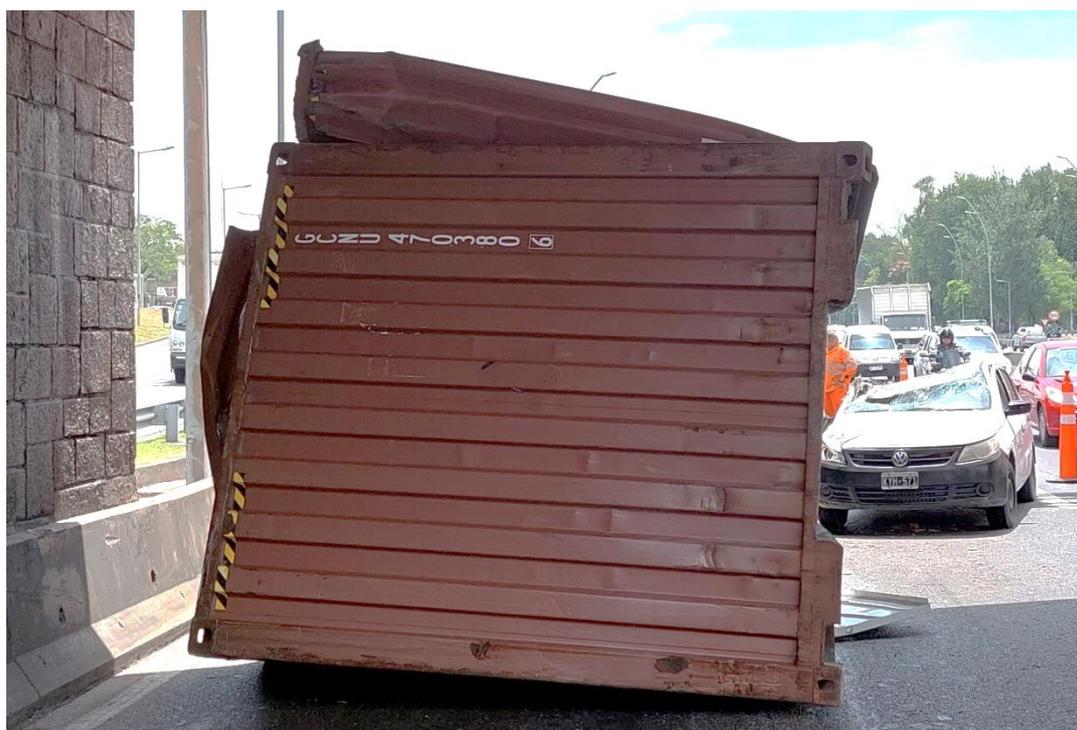
Figura 14. Daños adquiridos por el contenedor en el choque con el puente vehicular. Fuente: JST, 2023

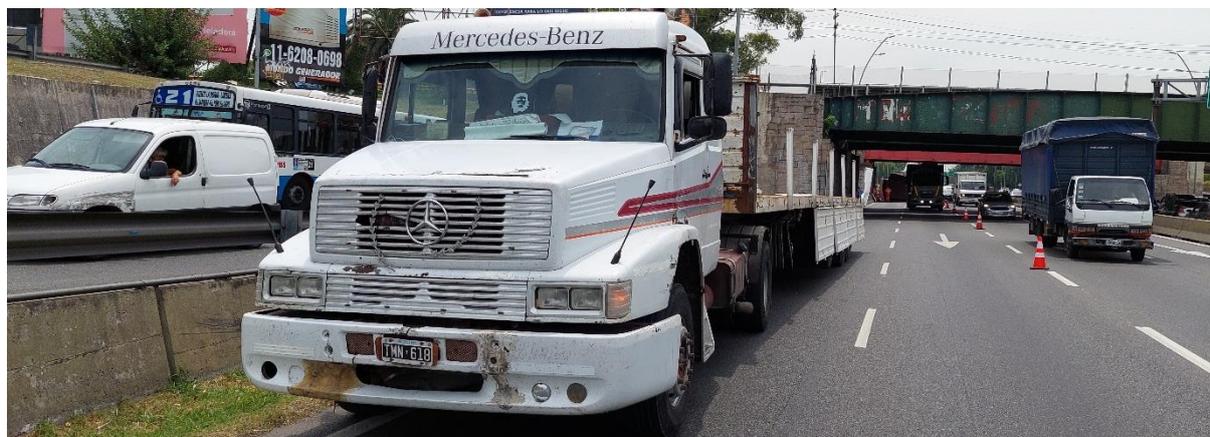
Luego del impacto de su carga, el Vehículo 1 continuó circulando, lo cual provocó que el contenedor transportado se desplazara en dirección hacia la calzada. Al momento del relevamiento el Vehículo 1 se encontró detenido sobre el cuarto carril, el de su circulación original, a 83 m hacia el Riachuelo desde el sector impactado del puente vehicular.

Figura 15. Ubicación del Vehículo 1 al momento de nuestra llegada, sobre el cuarto carril de circulación. Fuente: JST, 2023

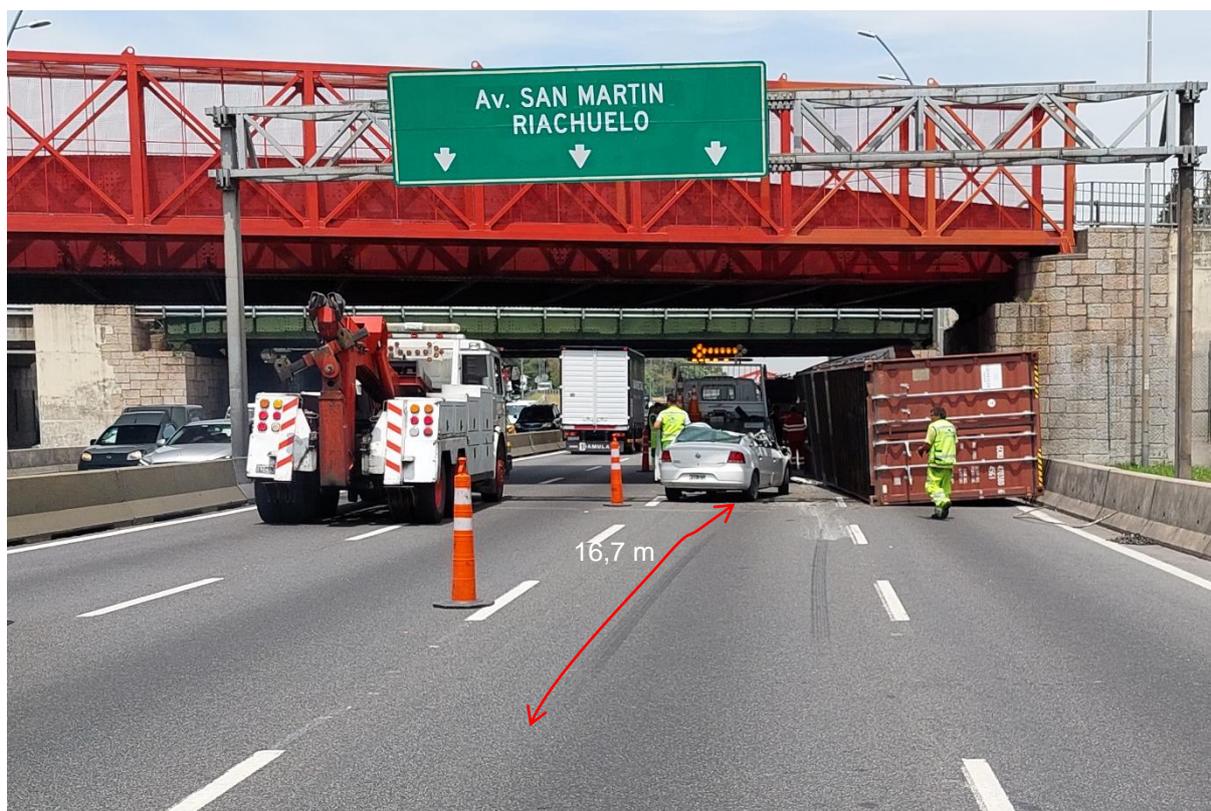
Luego de haberse desprendido del Vehículo 1, el contenedor transportado impactó y aplastó parcialmente al Vehículo 2, el cual circulaba por el tercer carril, de forma contigua al Vehículo 1. Esto quedó evidenciado por la ubicación de los daños adquiridos.

Previamente a la colisión con el contenedor transportado por el Vehículo 1, el conductor del Vehículo 2 realizó una maniobra defensiva de frenado, determinada por la huella de frenado de 16,7 m que se imprimió sobre el tercer carril, iniciando a 41,4 m del puente vehicular en dirección al Río de la Plata.

Al momento de nuestra llegada al lugar del suceso, el Vehículo 2 se encontraba detenido sobre el tercer carril, con su sector frontal orientado hacia el Riachuelo. De forma paralela sobre el cuarto carril y apoyado sobre su lateral derecho se encontró al contenedor transportado por el Vehículo 1.

Figura 16. Huella de frenado pre impacto y lugares de reposo del contenedor y Vehículo 2 al momento de arribo al lugar del suceso. Fuente: JST, 2023
