INFORME PRELIMINAR DE SUCESO AUTOMOTOR

Título: 147. IP. Pasajeros. Colisión. Plusmar II. Buenos Aires

Fecha y hora: 30/1/2023 9:50 (UTC-3)

Vehículos: un ómnibus doble piso y dos vehículos particulares

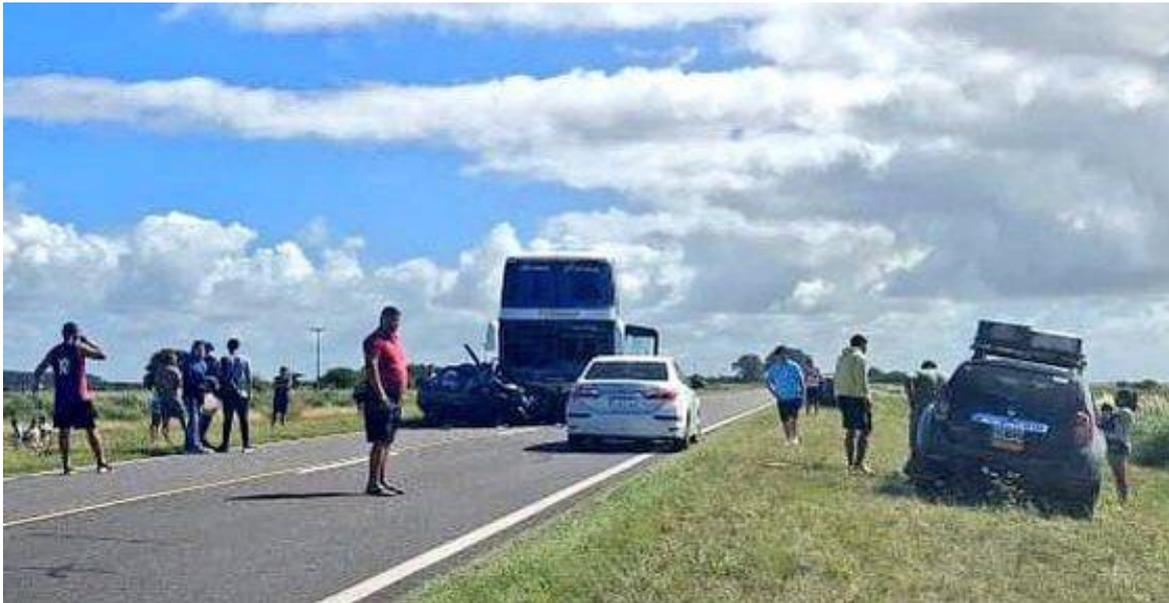
Figura 1. Fotografías de la posición final de los vehículos 1 y 2. Fuente: *Infobae*, 2023

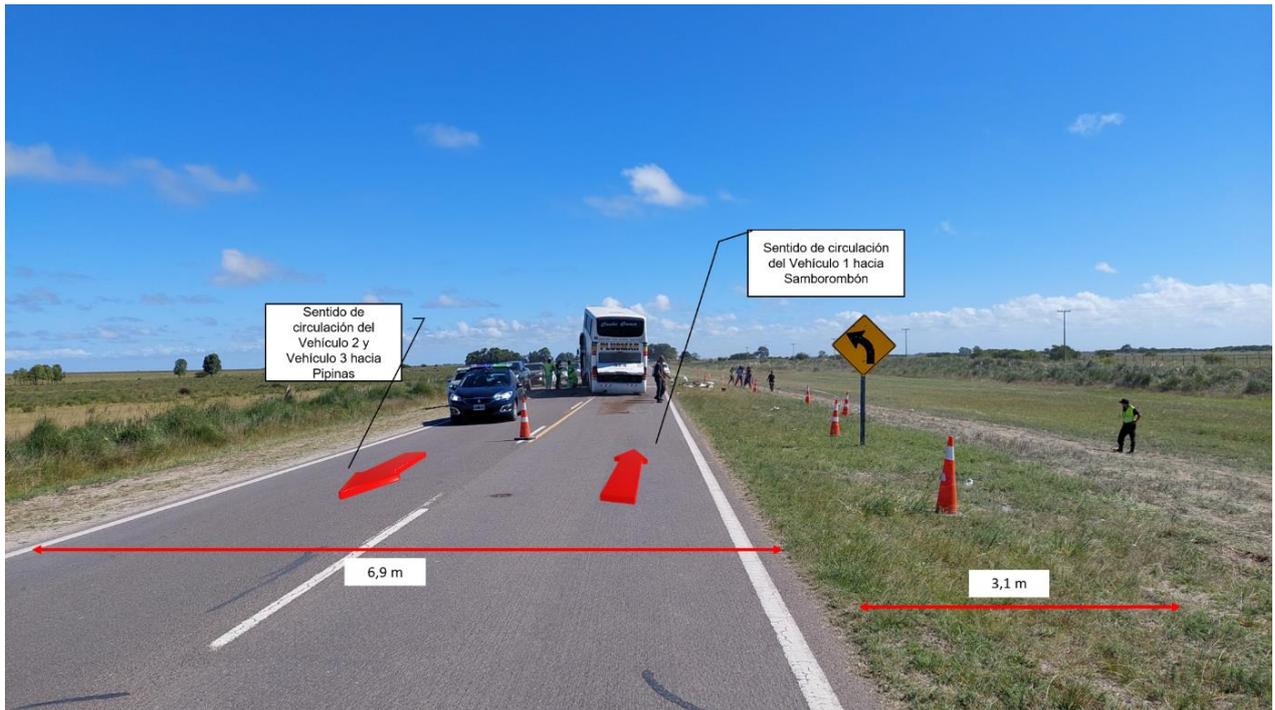
En el sector donde ocurrió el suceso la calzada presenta un ancho aproximado de 6,9 m. Las banquetas son de pasto y presentan un ancho aproximado de 3,1 m y luego de estas se encuentran zonas de préstamo a bajo nivel con respecto a la calzada.

Figura 2. Ancho de calzada, de banquina y sentidos de circulación. Fuente JST, 2023

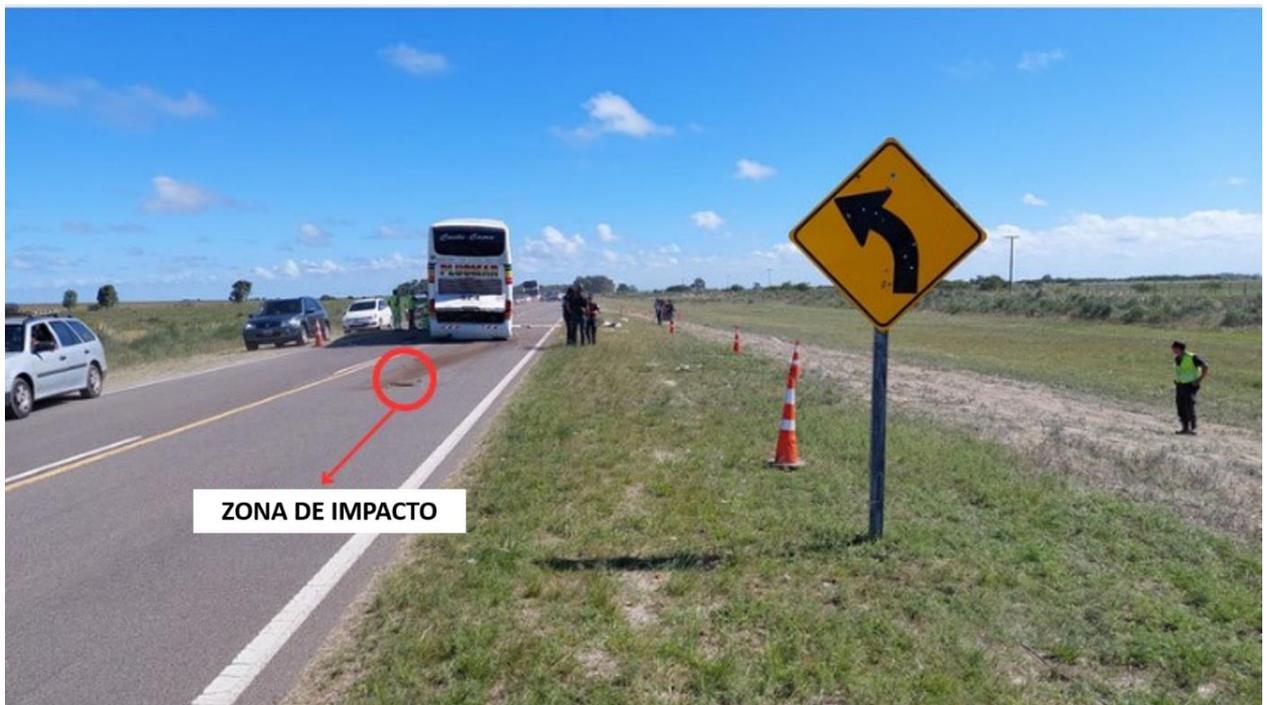
Se relevó señalización vertical y horizontal presentes en la zona del suceso. De la señalización vertical se observó, para el sentido hacia Samborombón antes del punto de impacto, una señal preventiva de curva hacia la izquierda a 9,8 metros (sin relación con la dinámica del suceso) e indicador kilométrico 155 a 365 metros. En sentido de circulación hacia Pipinas no se halló señalización vertical cercana.

Figura 3. Señalización vertical presente a 9,8 metros de la zona de impacto. Fuente JST, 2023

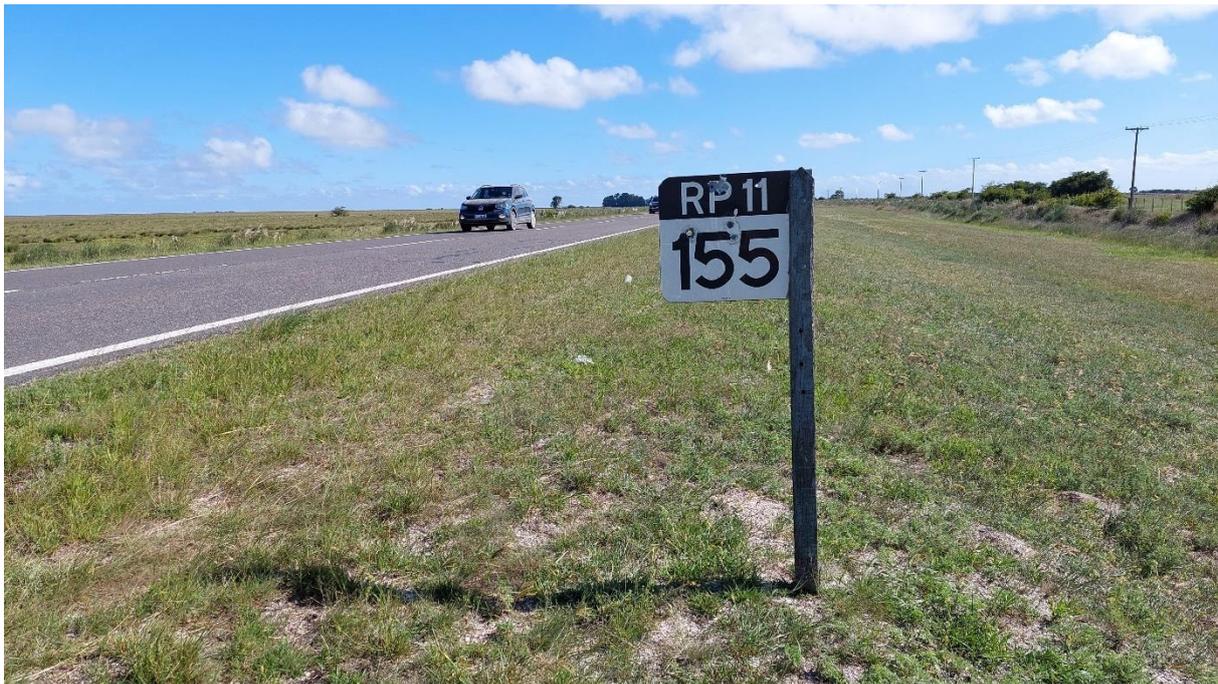
Figura 4. Mojón kilométrico presente 365 metros antes del sitio del suceso sobre el sentido de circulación hacia la localidad de Samborombón. Fuente JST, 2023

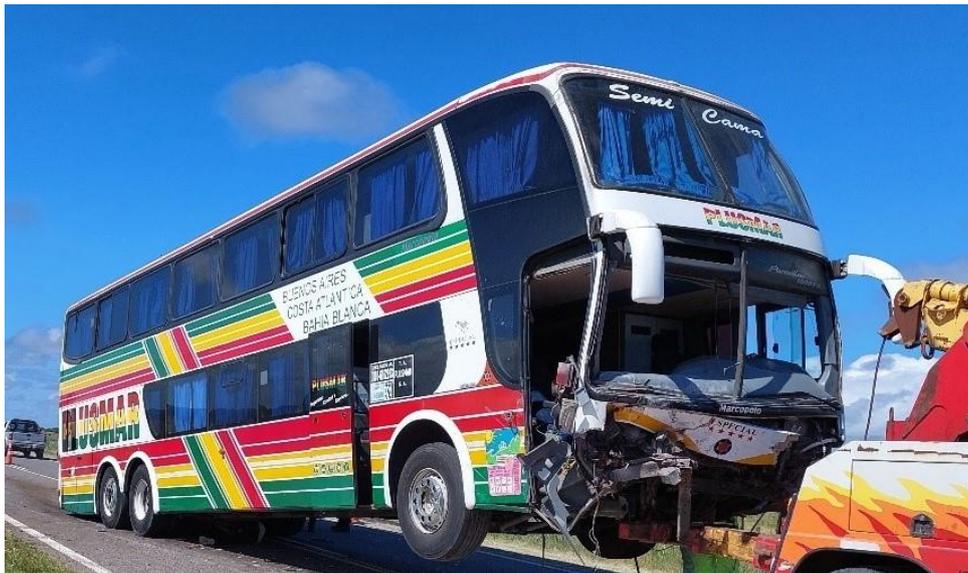
En el Vehículo 1 se observaron daños en el sector anterior inferior, con mayor incidencia sobre la parte derecha, y deformaciones que evidencian una fuerza actuante predominantemente hacia el sector trasero. Los daños incluyen roturas en la carrocería en parte inferior (parrilla), en parabrisas inferiores y deformación del parante frontal derecho.

Figura 6. Imagen de daños presentes en el frente del ómnibus. Fuente JST, 2023

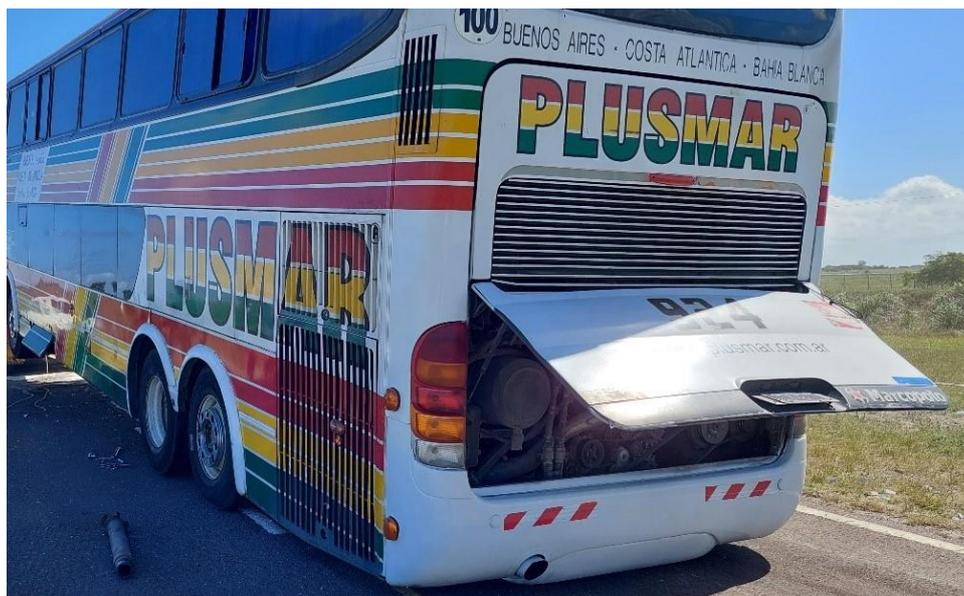
Figura 7. Vista sin deformaciones del lateral izquierdo del ómnibus. Fuente JST, 2023

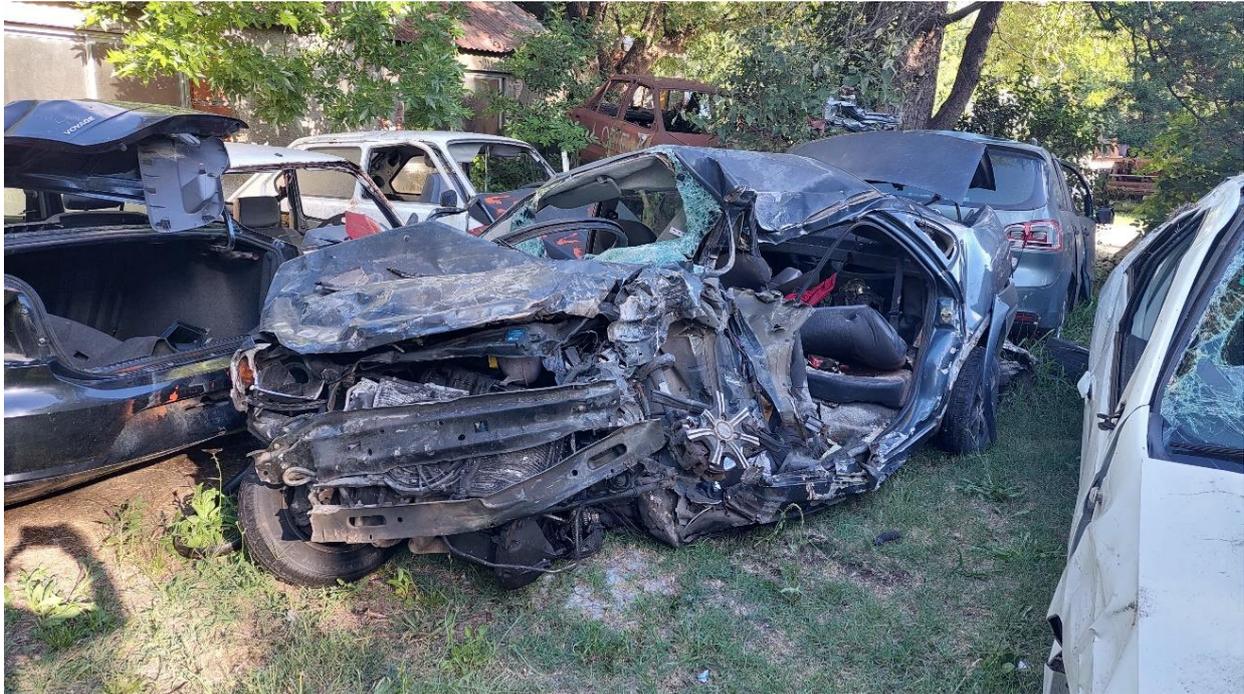
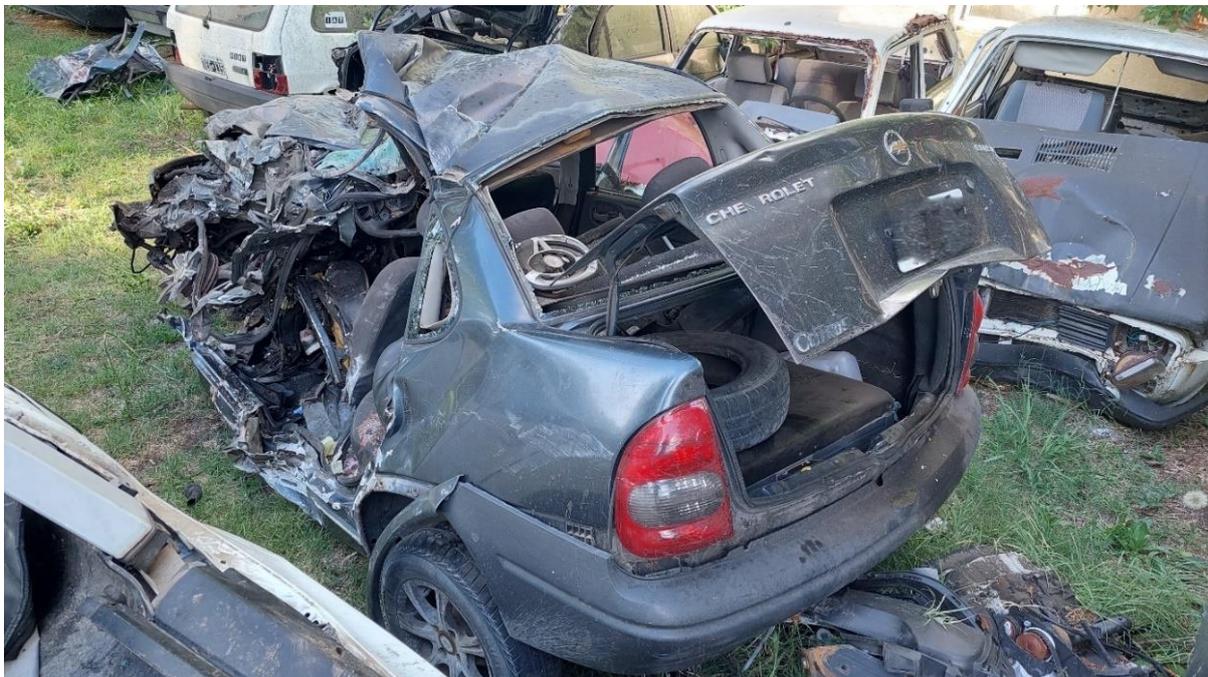
Carrocería: daños directos en sectores anterior y lateral izquierdo, con deformaciones que evidencian una fuerza actuante con sentido hacia el sector posterior derecho. Se observó afectación de paragolpes, guardabarros y ambas puertas.

Chasis: deformación en parte anterior izquierda y lateral izquierdo producto de fuerza actuante con sentido hacia el sector posterior derecho, lo que produjo deformación en el alma de paragolpes, parantes delantero, central e izquierdo, techo, piso y rueda delantera izquierda.

Figura 8. Imagen de daños presentes en el Vehículo 2. Fuente JST, 2023

Figura 9. Imagen de daños presentes en el Vehículo 2. Fuente JST, 2023

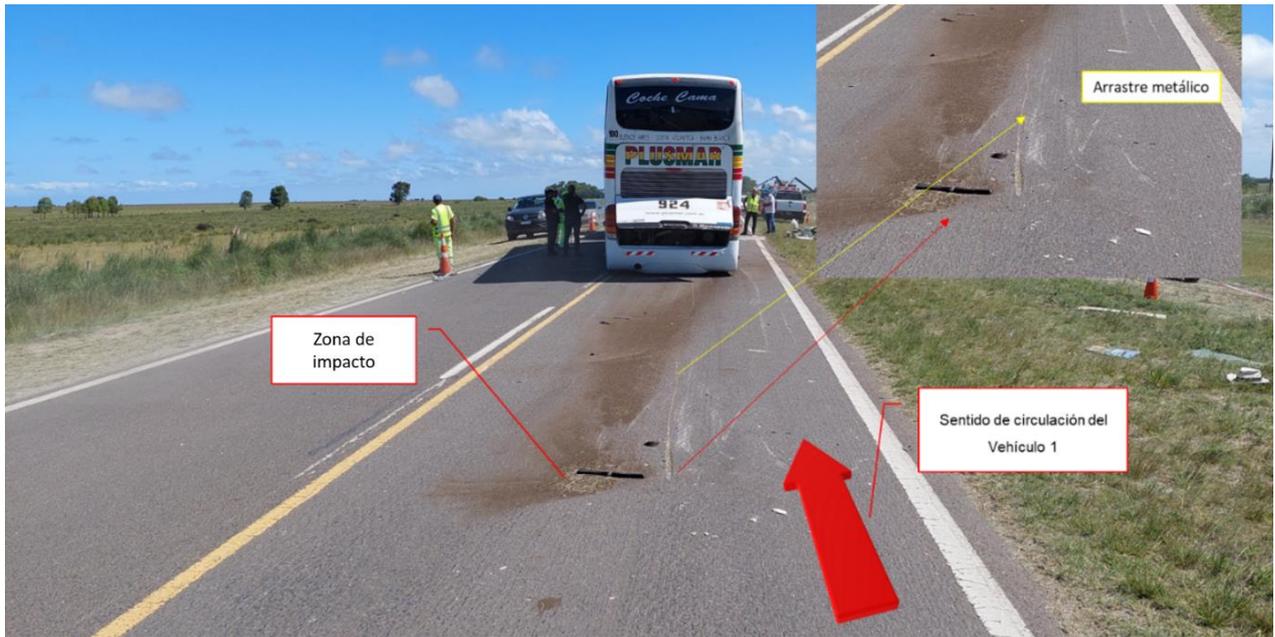
Según lo relevado en el lugar del suceso, a la altura del kilómetro 155,365 el Vehículo 2 invadió el carril de circulación opuesto, hacia la localidad de Pipinas, e impactó con su sector anterior izquierdo el sector frontal del Vehículo 1. La zona de impacto quedó determinada por las efracciones ocurridas al momento del impacto y el inicio posimpacto de las efracciones, desprendimiento de tierra y huellas de derrape, las cuales se encontraron a 1,9 metros del centro de la calzada.

Figura 10. Efracciones producidas al momento de la colisión por las partes bajas deformadas de los vehículos. Fuente JST, 2023

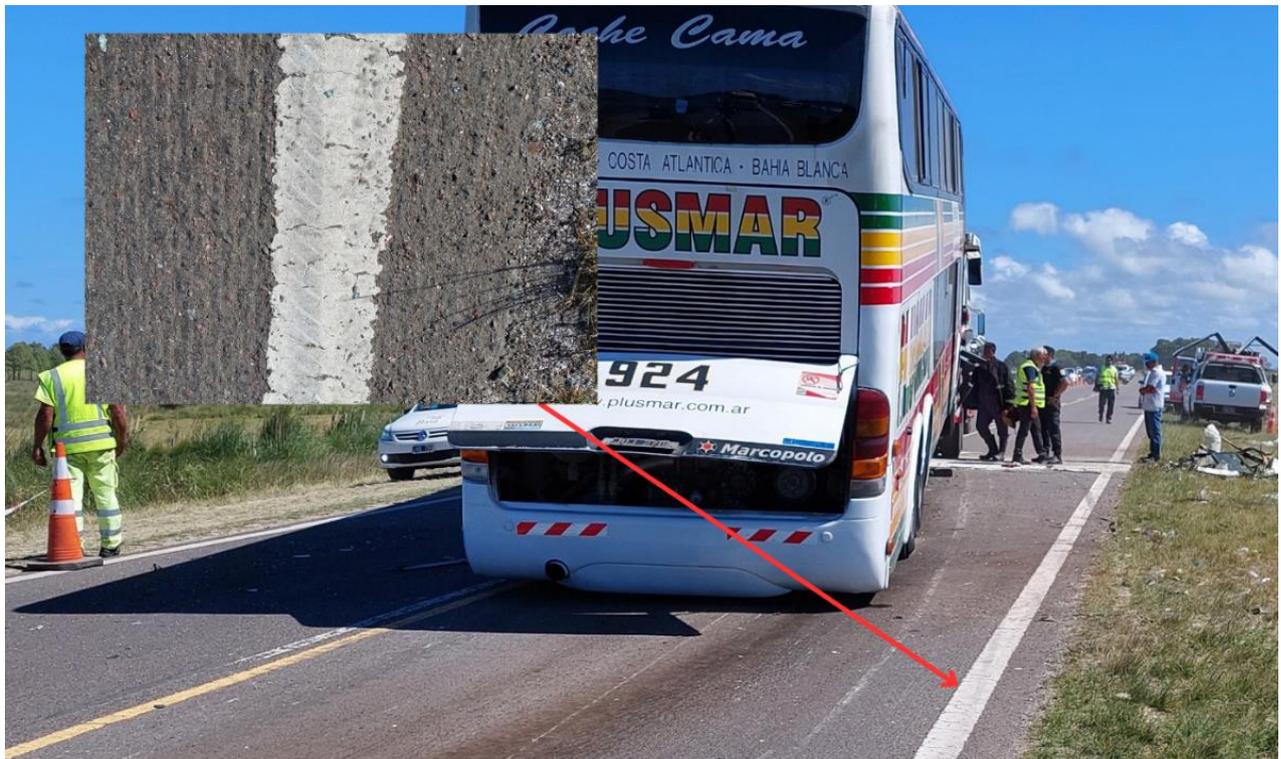
Figura 11. Vista ampliada de la huella de derrape presente en la línea demarcadora de borde calzada producida por el Vehículo 2. Fuente JST, 2023

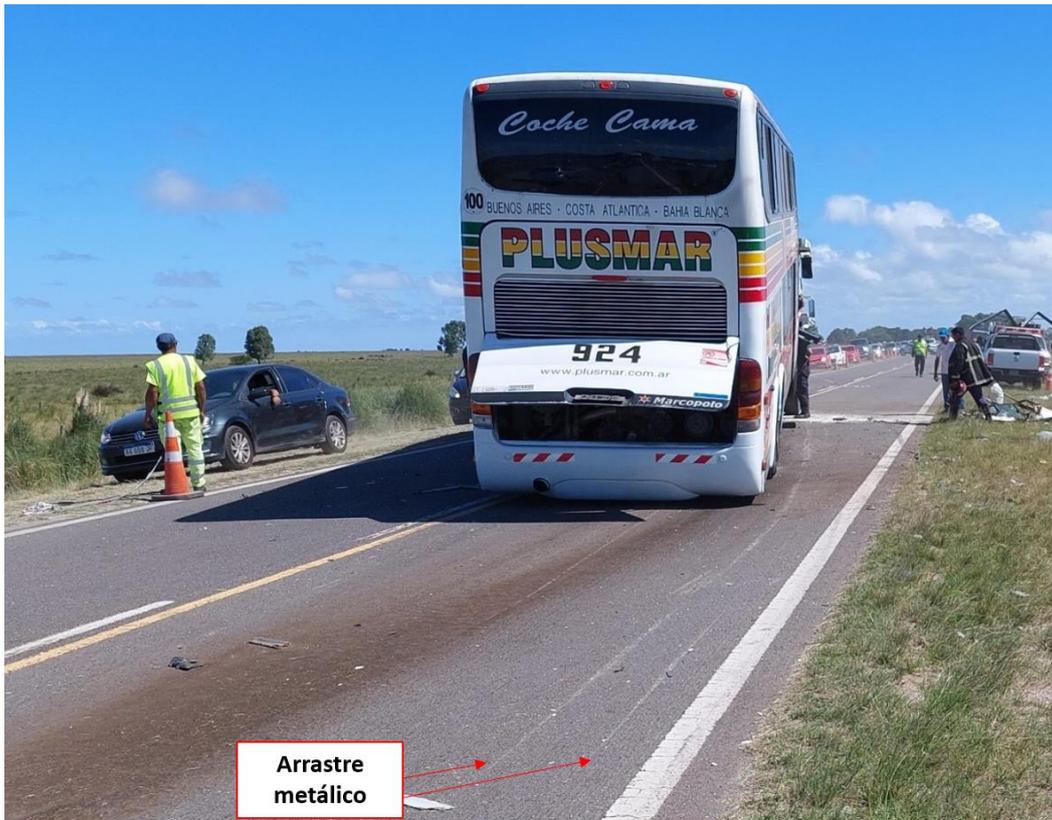
Figura 12. Arrastre metálico realizado por el Vehículo 2. Fuente JST, 2023

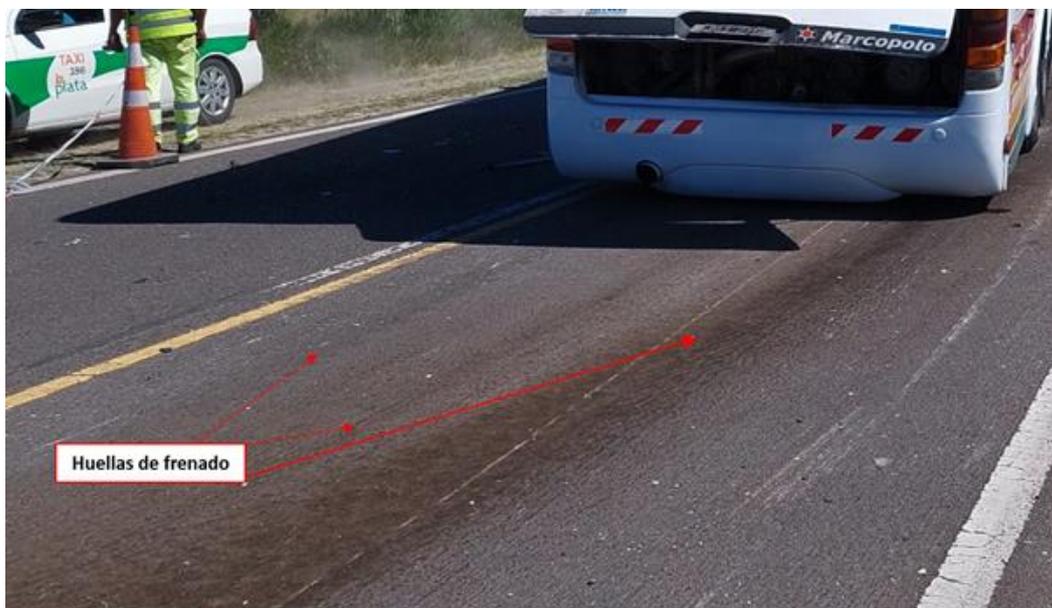
Figura 13. Huellas de frenado producidas por el Vehículo 1. Fuente JST, 2023

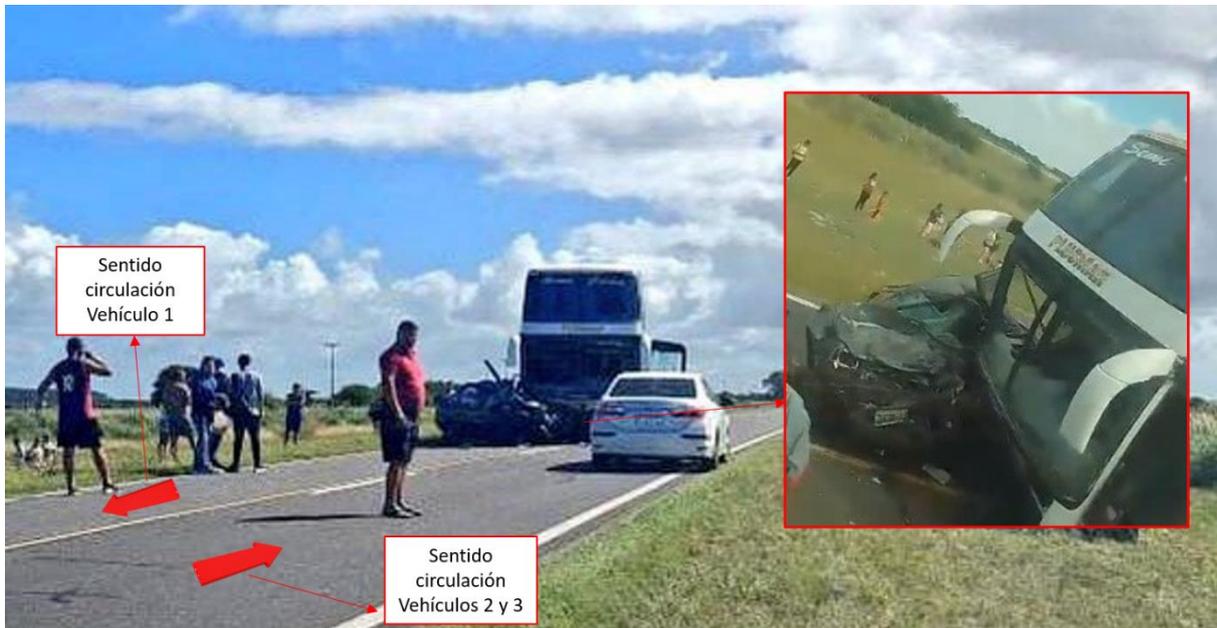
El Vehículo 1 finalizó sobre su carril de circulación con su sector frontal en dirección hacia la localidad de Samborombón y el Vehículo 2 finalizó sobre el carril con dirección a Samborombón, con su sector frontal orientado hacia el centro de la calzada.

Figura 14. Posición final de los vehículos 1 y 2. Fuente: [Infobae](#), 2023
