# JST | SEGURIDAD EN EL TRANSPORTE

## INFORME PRELIMINAR DE SUCESO AUTOMOTOR

Título: 148. IP. Pasajeros. Colisión. Mercedes. Corrientes

Fecha y hora: 30/1/2023 5:00 (UTC-3)

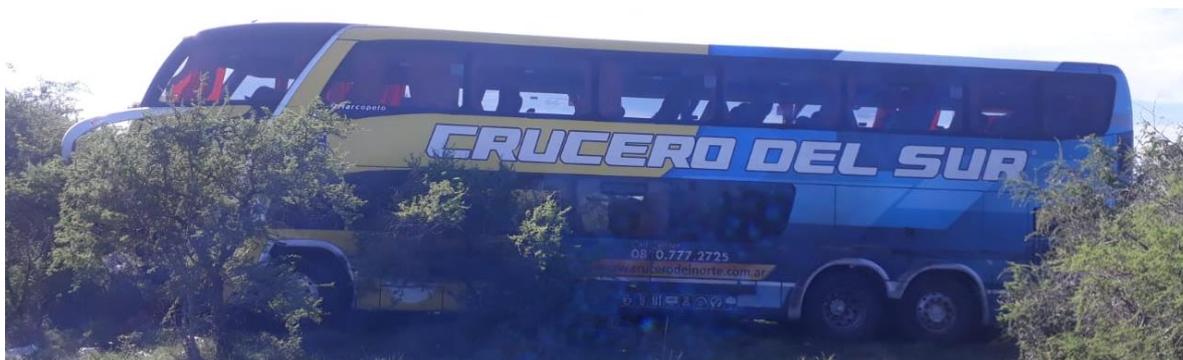
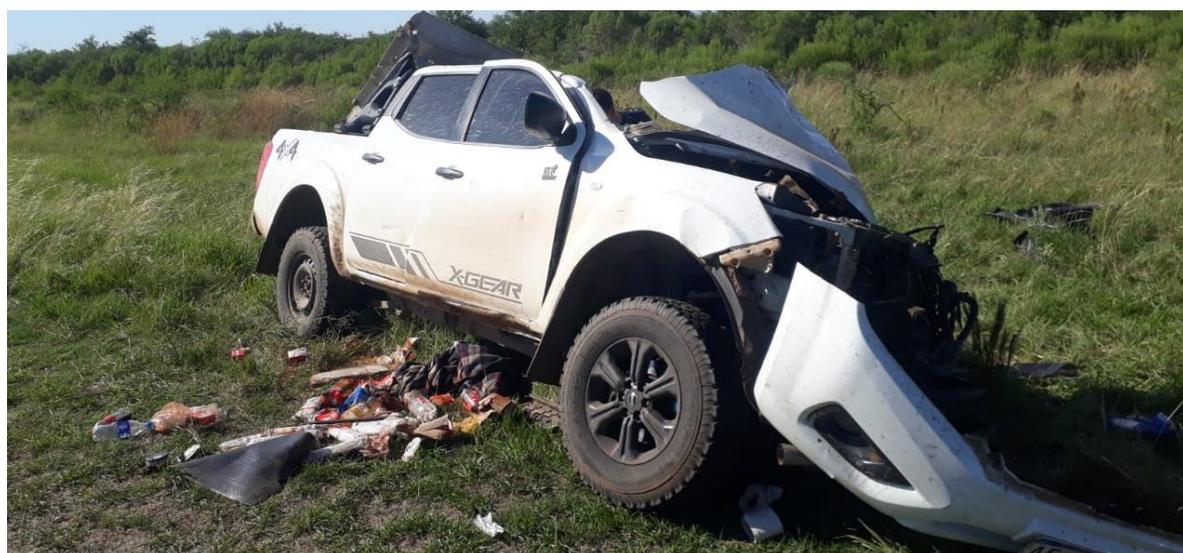
Figura 1. Las imágenes muestran las posiciones finales alcanzadas por los vehículos participantes de la colisión. Fuente: Asociación de Bomberos Voluntarios de Mercedes, 2023

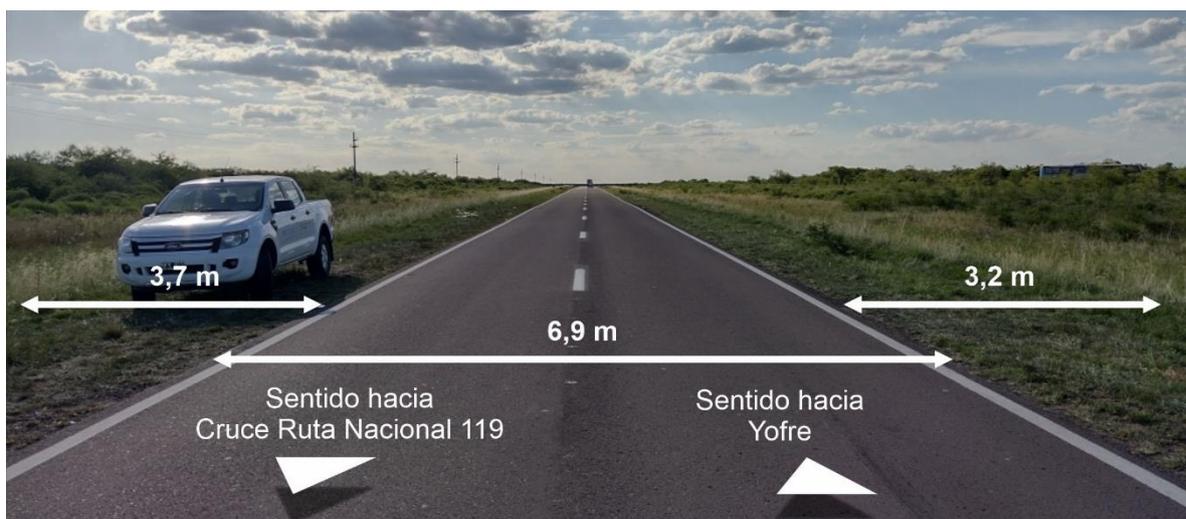
La vía tiene un ancho de 6,90 metros y en ella no se observaron fisuras, baches o ahuellamientos que pudieran afectar la transitabilidad. Las banquetas a sus lados son de tierra cubiertas de vegetación baja. La banquina norte, que corresponde al sentido hacia la ciudad de Yofre, posee un ancho de 3,20 metros, mientras que la banquina sur, hacia el cruce con Ruta Nacional 119, es de 3,70 metros de ancho.

Figura 3. Imagen panorámica del trayecto de la ruta donde se desarrolló el accidente con vista hacia la ciudad de Yofre. Fuente: JST, 2023

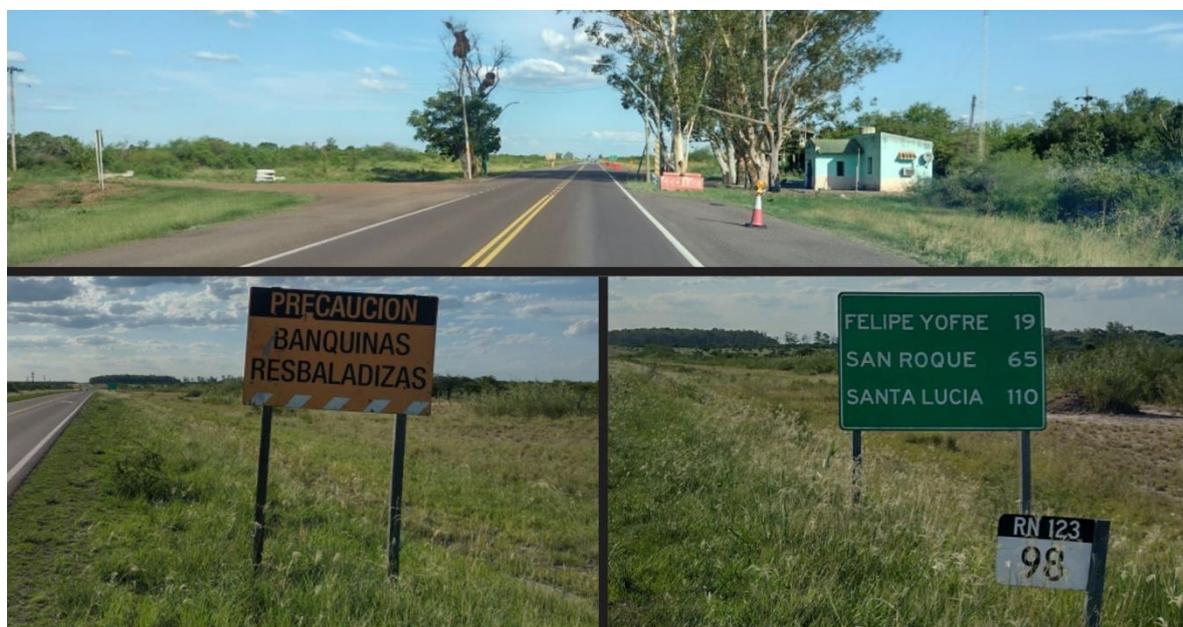
Figura 4. Vista del puesto de control caminero y las señales cruzadas previamente por el Vehículo 1. Fuente: JST, 2023

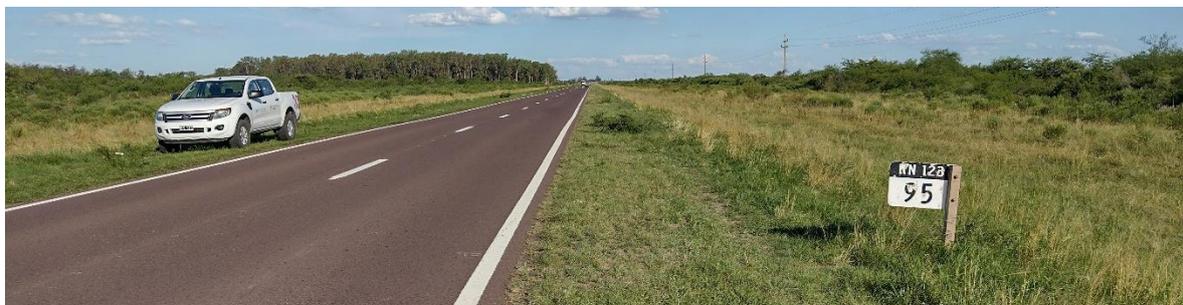
Figura 5. La imagen muestra la señal vertical informativa del kilómetro 95 visible para el Vehículo 2 antes de que se produjera la colisión. Fuente: JST, 2023

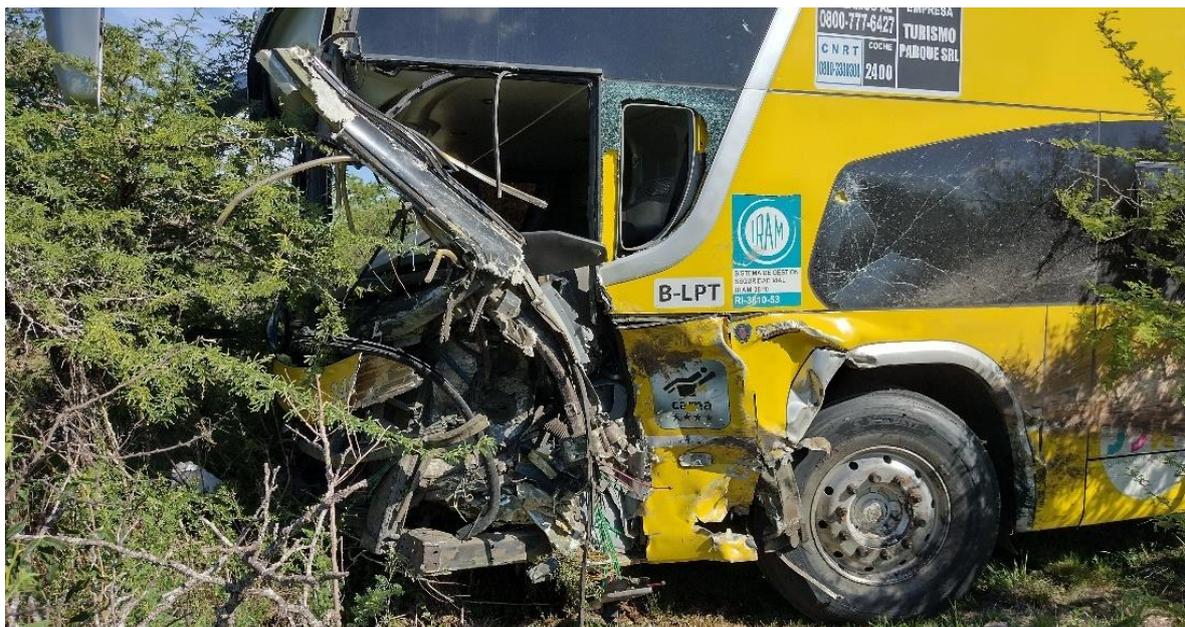
En el Vehículo 1 se observaron daños por impacto contra el Vehículo 2: Rotura de paragolpes delantero, destrucción del cristal del parabrisas, deformación del parante izquierdo del parabrisas, desprendimiento del panel lateral anterior e inferior izquierdo, estallido de cristales anteriores izquierdos, plegamiento de panel de guardabarros y

panel lateral y anterior izquierdo, cortes en flanco de neumático delantero izquierdo, marcas de fricción en panel lateral izquierdo.

Figura 7. Vista de los daños en el extremo frontal izquierdo del Vehículo 1 por causa de la colisión contra el Vehículo 2. Fuente: JST. 2023

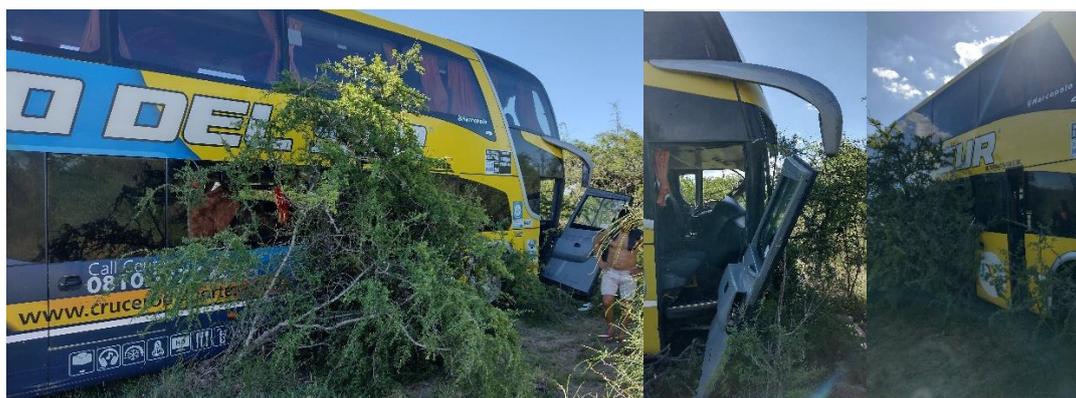
Por impacto contra elementos del lugar: Torsión de parante derecho del parabrisas, deformación de la escalera de acceso de conductores, afectación de compuerta del habitáculo de conductores.

Figura 8. Vistas de los daños en el lateral derecho del Vehículo 1 a causa del choque contra los arbustos del terreno por el cual despistó. Fuente: JST. 2023

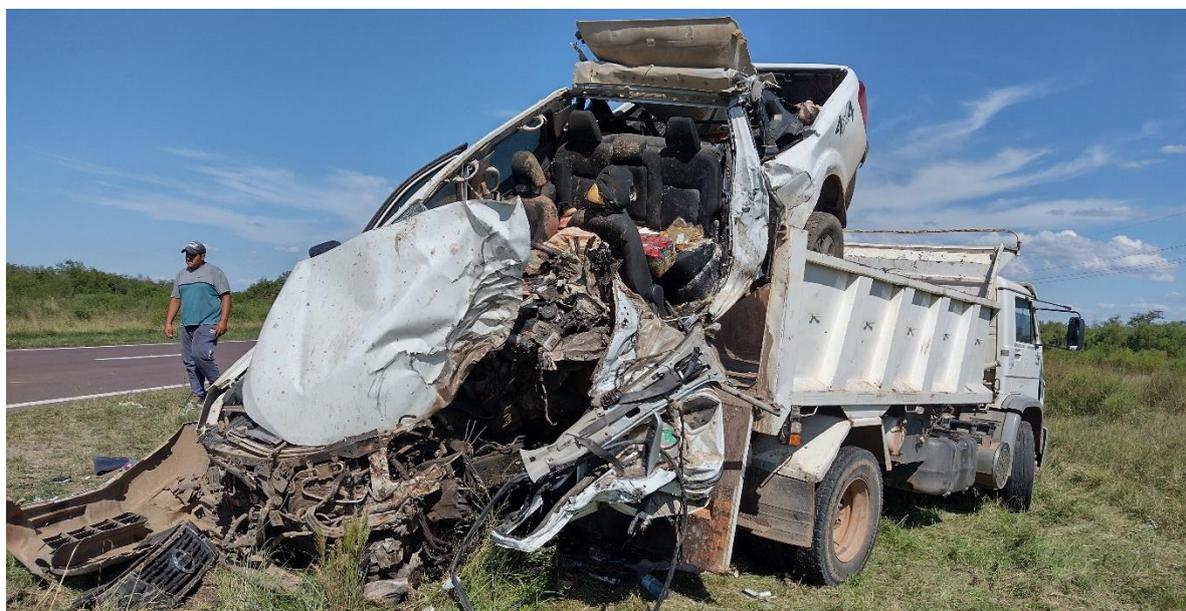
En el Vehículo 2 se observó deformación en el extremo frontal izquierdo de la estructura con alcance hasta el habitáculo por el mismo costado. El impacto generó el desprendimiento de la rueda delantera izquierda con el sistema de dirección y amortiguación correspondiente.

Figura 9. Vista de los daños en el extremo frontal izquierdo del Vehículo 2 por causa del impacto contra el Vehículo 1. Fuente: JST. 2023

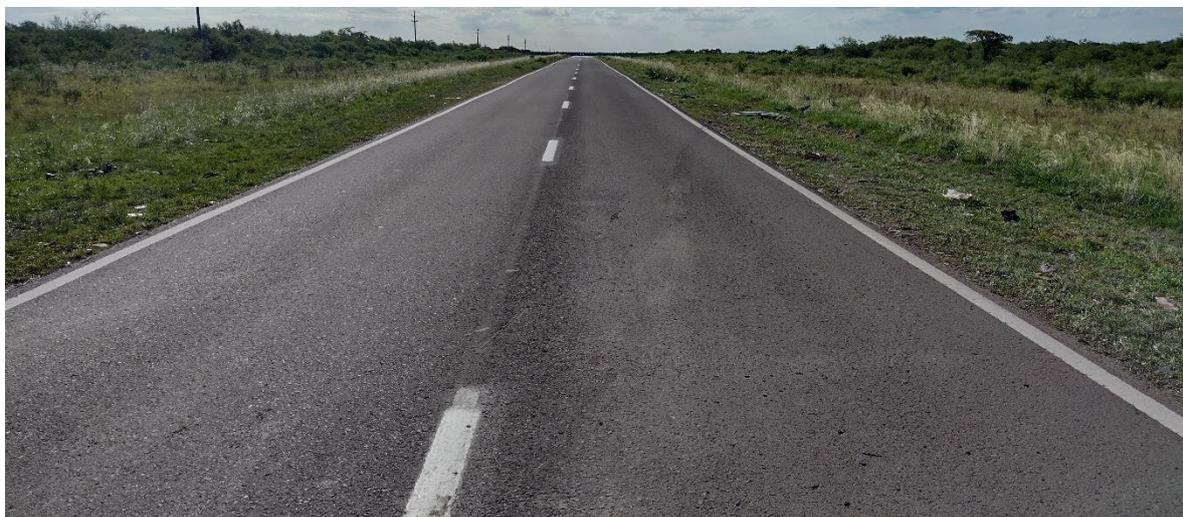
La zona del impacto fue identificada a partir del hallazgo de diferentes marcas y manchas concentradas en un sector de la calzada donde se observaron hendiduras, fricciones y derramamiento de fluidos. Alrededor de dicha área se observó la dispersión de restos materiales y fragmentos de las unidades. El área de impacto fue localizada entonces sobre el carril de marcha del Vehículo 1.

Figura 10. Vista del área de ocurrencia del impacto desde la perspectiva del conductor del Vehículo 1.

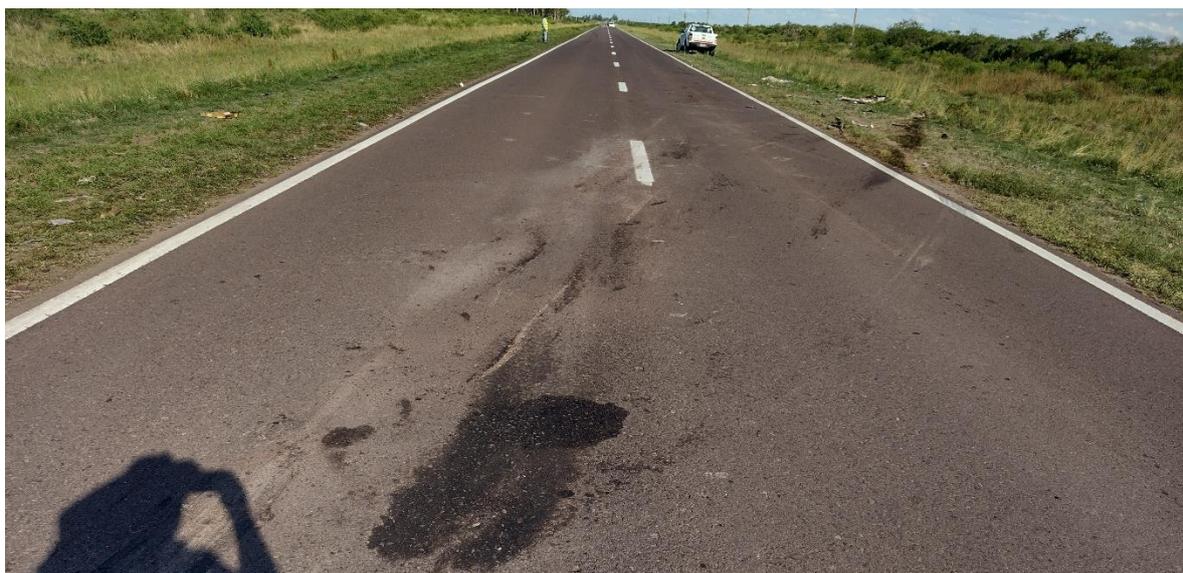
Desde el sector del impacto, se observaron marcas de fricción de neumático, efracciones y manchas de fluido proyectadas hacia el cardinal sureste, las cuales se adentraron a la banquina sur hasta el lugar del terreno donde se verificó la detención final del Vehículo 2.

Figura 11. Marcas producidas por el Vehículo 2 durante su trayectoria posimpacto. Fuente: JST, 2023

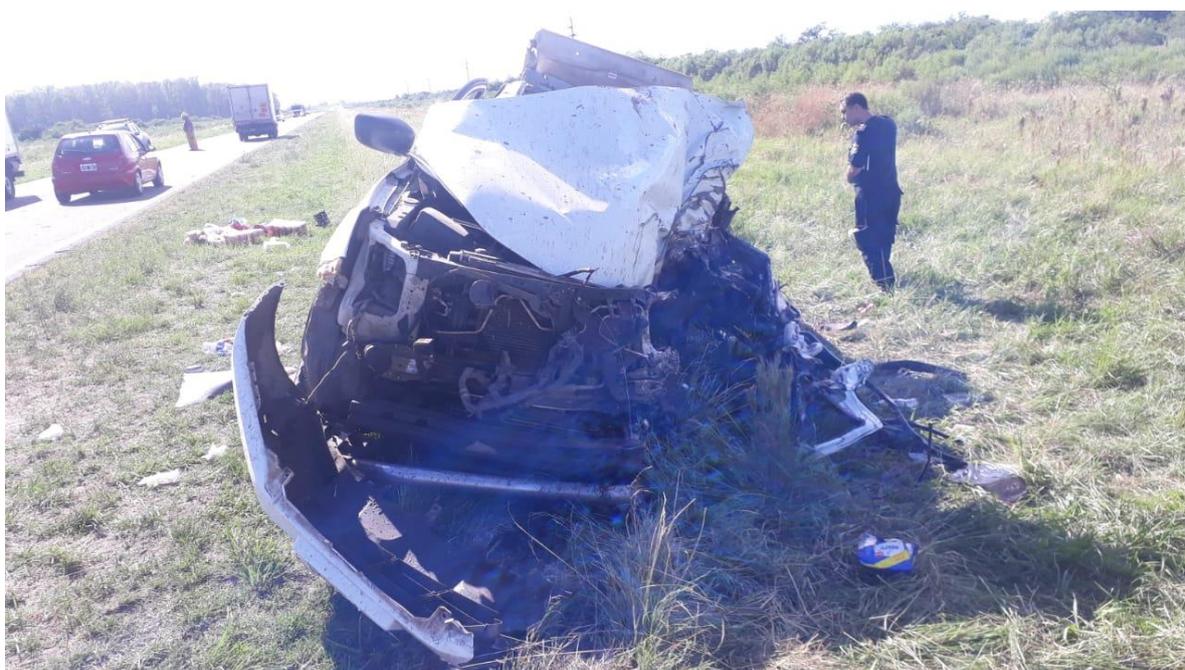
Figura 12. Posición final del Vehículo 2. Fuente: Asociación de Bomberos Voluntarios de Mercedes, 2023

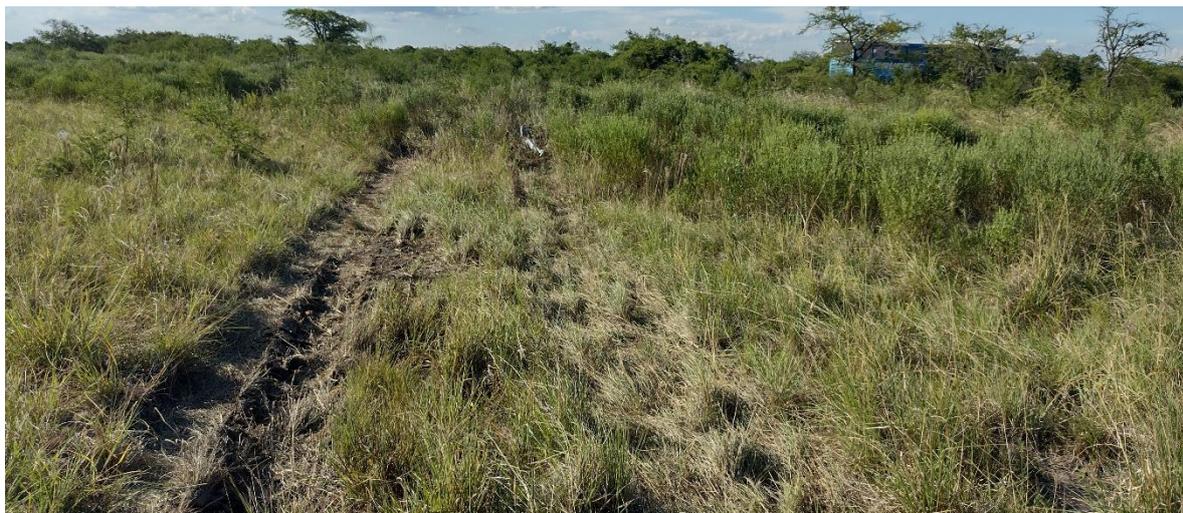
Desde el área de colisión, se observaron también marcas de fricción de neumático y efracciones proyectadas hacia el cardinal noroeste, las cuales cruzaron la banquina norte y se adentraron de forma curva al terreno aledaño extendiéndose por más de 90 metros hasta el lugar del terreno donde se verificó la detención final del Vehículo 1.

Figura 13. Marcas producidas por el Vehículo 1 durante su trayectoria posimpacto. Fuente: JST, 2023

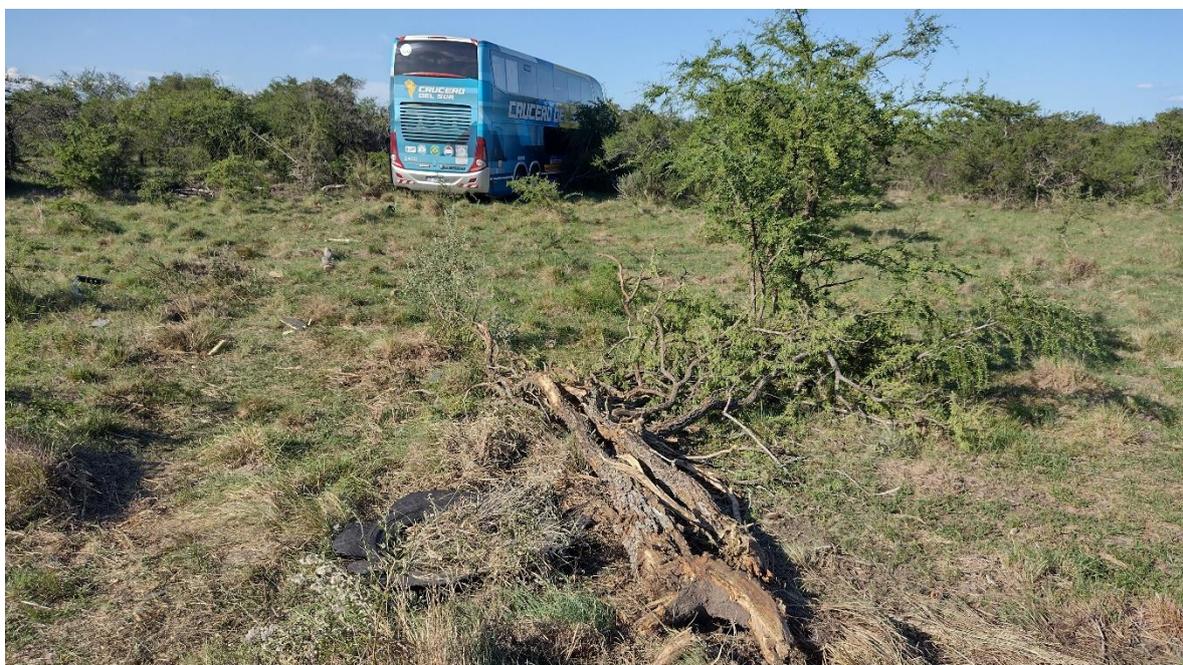
Figura 14. La imagen muestra las marcas producidas por el Vehículo 1 durante su trayectoria posimpacto hasta el lugar de detención final. Fuente: JST, 2023
