INFORME PRELIMINAR DE SUCESO AUTOMOTOR

Título: 149. IP. Cargas. Colisión múltiple y despeñamiento. Curva de Guido. Mendoza

Fecha y hora: 5/2/2023 11:00 (UTC-3)

Vehículos: dos vehículos de carga y tres vehículos particulares

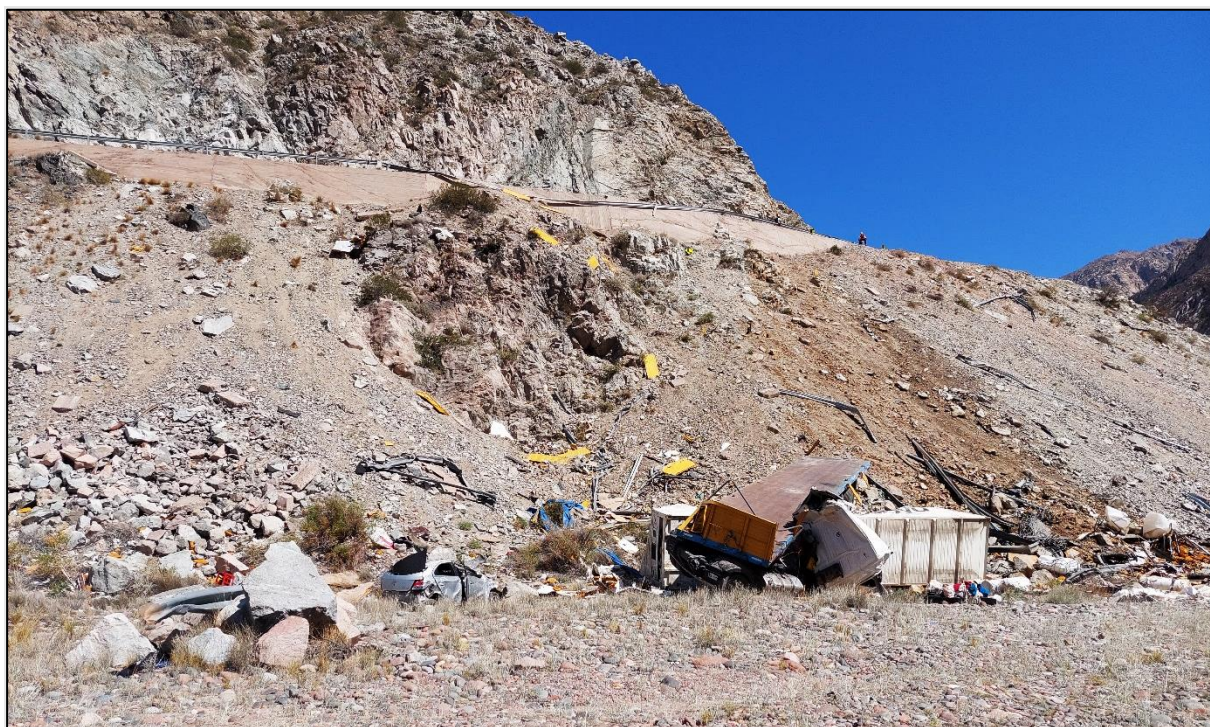
Figura 1. Vista panorámica desde el fondo del barranco hacia la ruta en altura. Fuente: JST, 2023

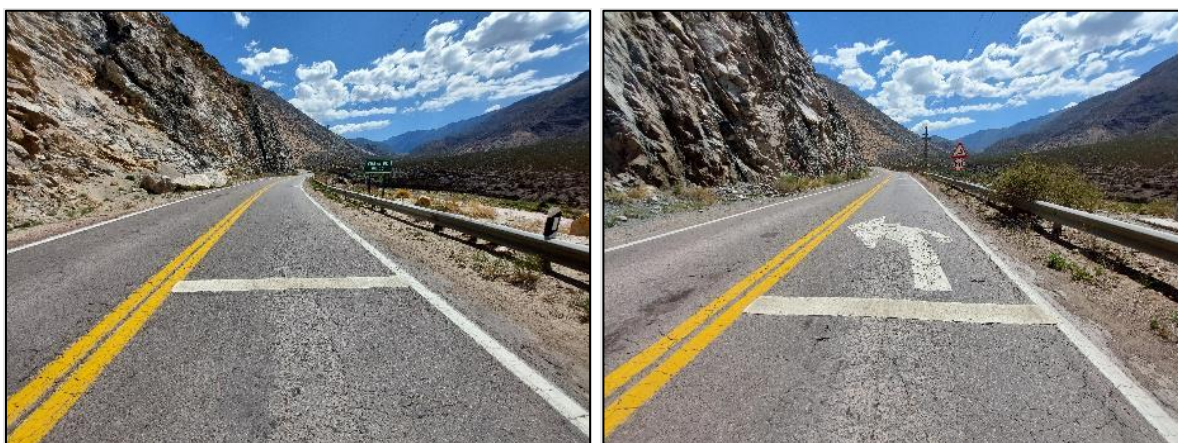
Figura 3. Ruta Nacional 7, mano hacia Chile. Se observan fallas sobre la calzada con bandas auxiliares de reducción de velocidad y flecha curva demarcada. Sobre el margen derecho: hito de arista, cartel informativo “curva de Guido” y cartel preventivo compuesto: curva inclinada y velocidad máxima 60 km/h. Fuente: JST, 2023

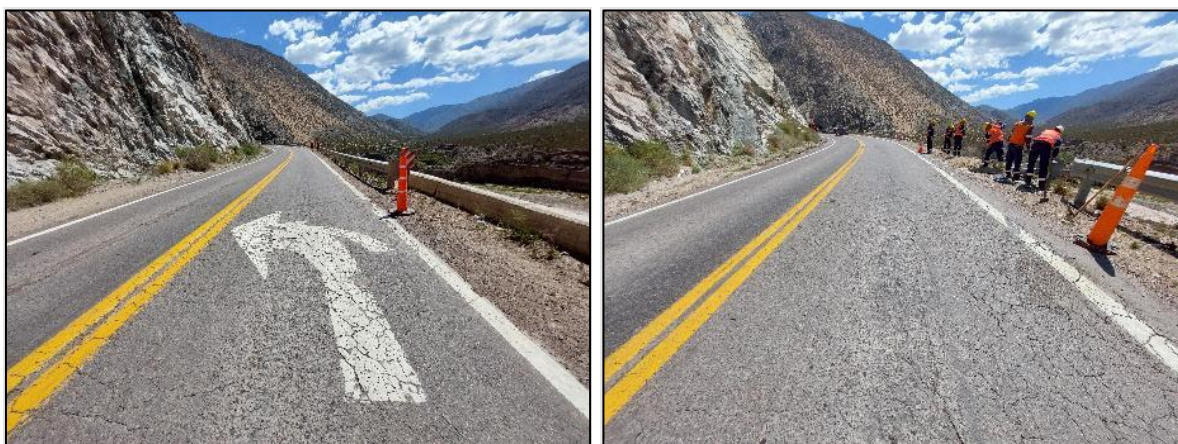
Figura 4. Tramo previo al inicio de la curva de Guido, mano hacia Chile. A la derecha se observa personal de Vialidad Nacional en tareas de reacondicionamiento de defensas laterales posoccidente. Fuente: JST, 2023

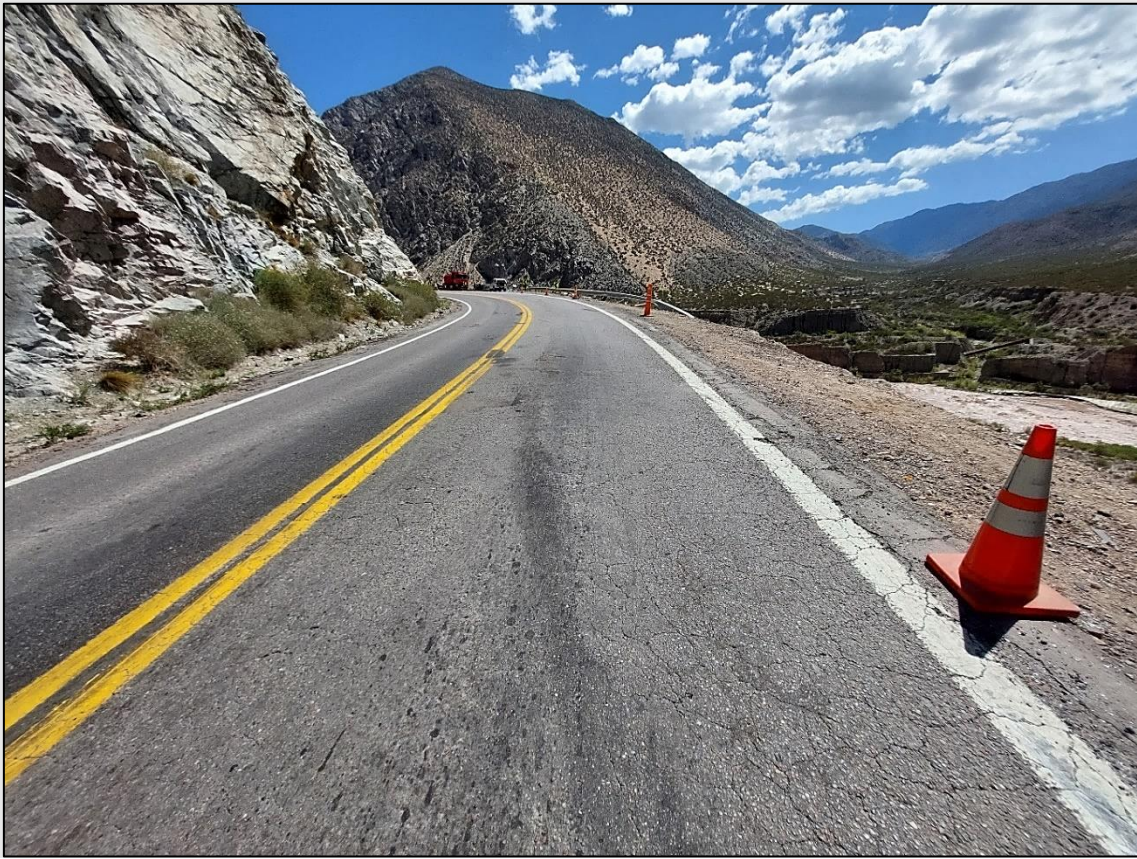
Figura 5. Tramo de curva, mano hacia Chile. A la derecha se observa el faltante de las defensas laterales, lugar de despeñamiento vehicular. Fuente: JST, 2023

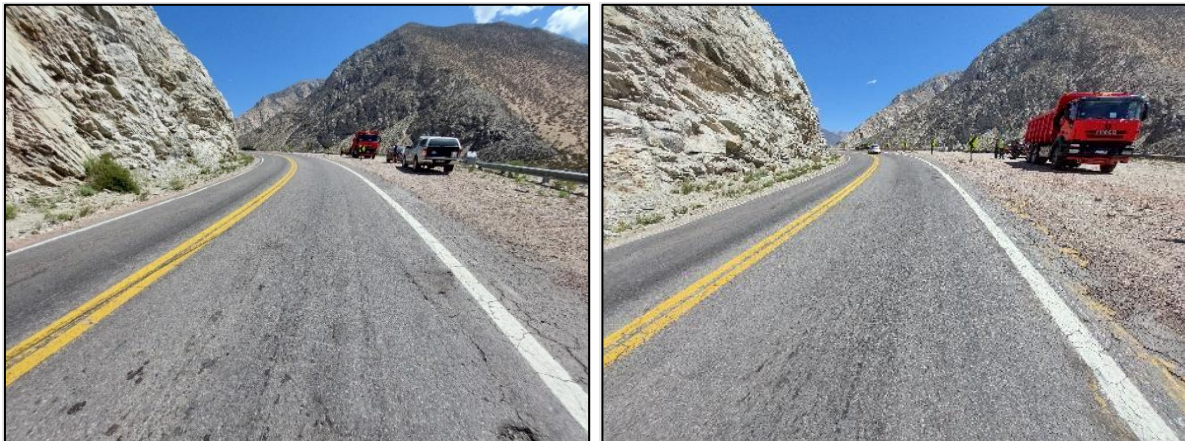
Figura 6. Tramo de mayor curvatura, mano hacia Chile. A la derecha se observa un amplio espacio de tierra usado como estacionamiento o mirador. Fuente: JST, 2023

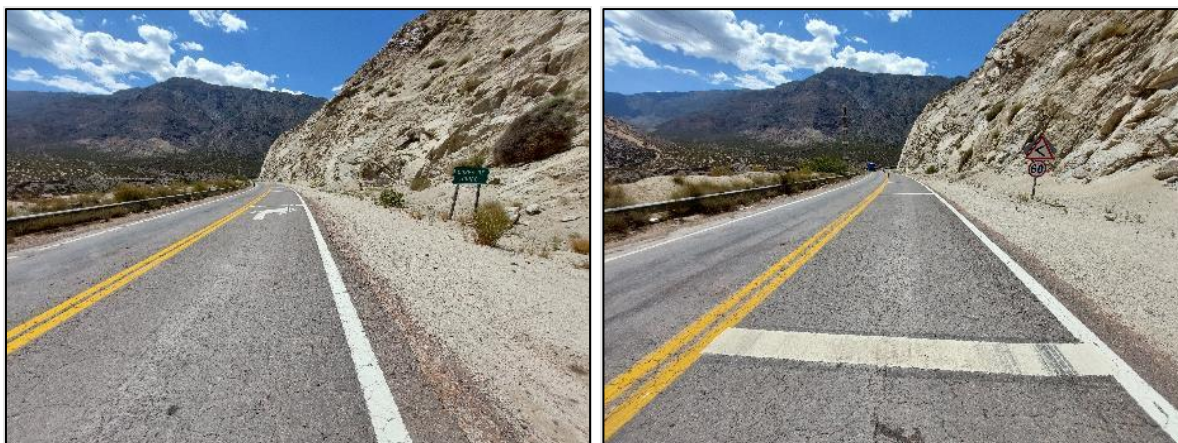
Figura 8. Ruta Nacional 7, mano hacia Mendoza. Se observan fallas sobre la calzada con bandas auxiliares de reducción de velocidad y flecha curva demarcada. Sobre el margen derecho: cartel informativo (curva de Guido) y cartel preventivo compuesto de: curva inclinada y velocidad máxima 60 km/h. Fuente: JST, 2023

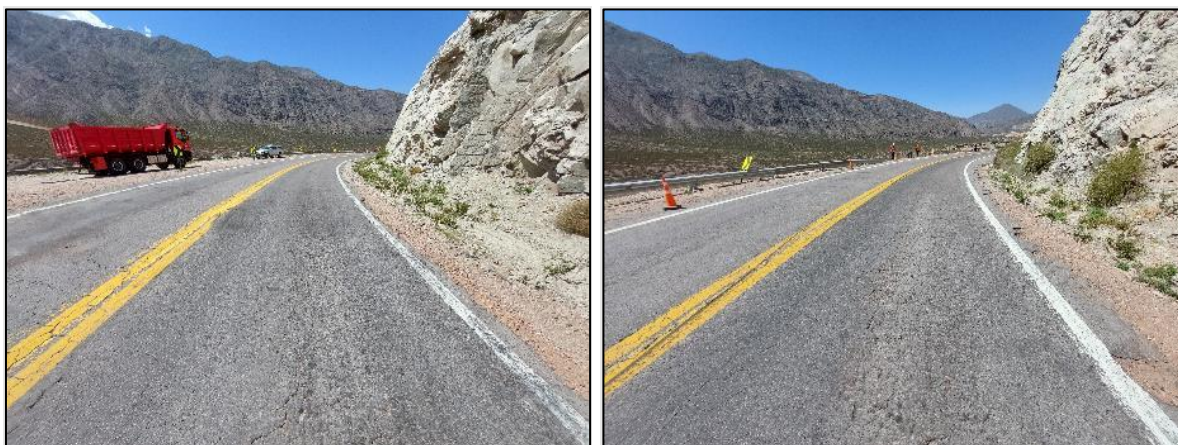
Figura 10. Tramo de mayor curvatura, mano hacia Mendoza. A la izquierda se observa un amplio espacio de tierra usado como estacionamiento o mirador. Fuente: JST, 2023

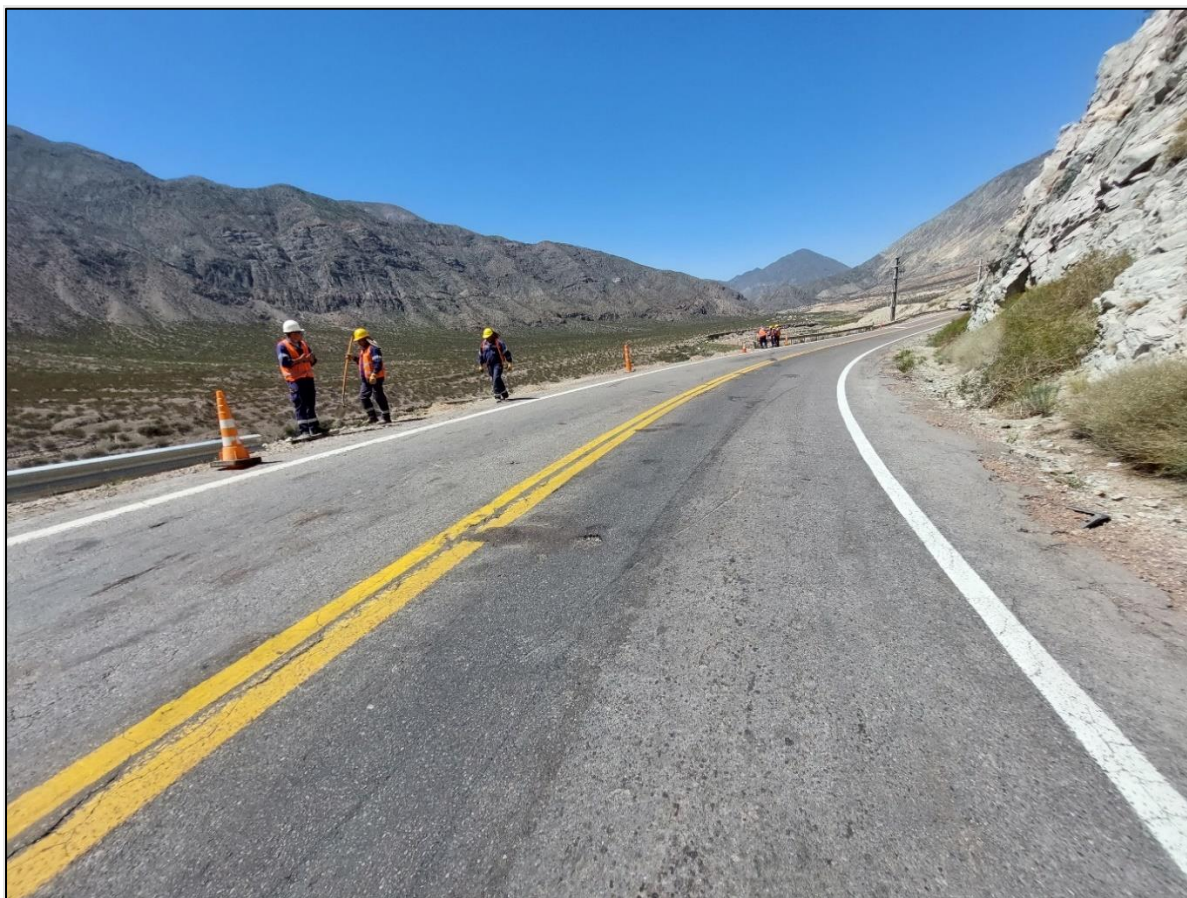
Figura 11. Tramo de curva, mano hacia Mendoza. A la izquierda se observa el faltante de las defensas laterales, lugar de despeñamiento vehicular. Fuente: JST, 2023

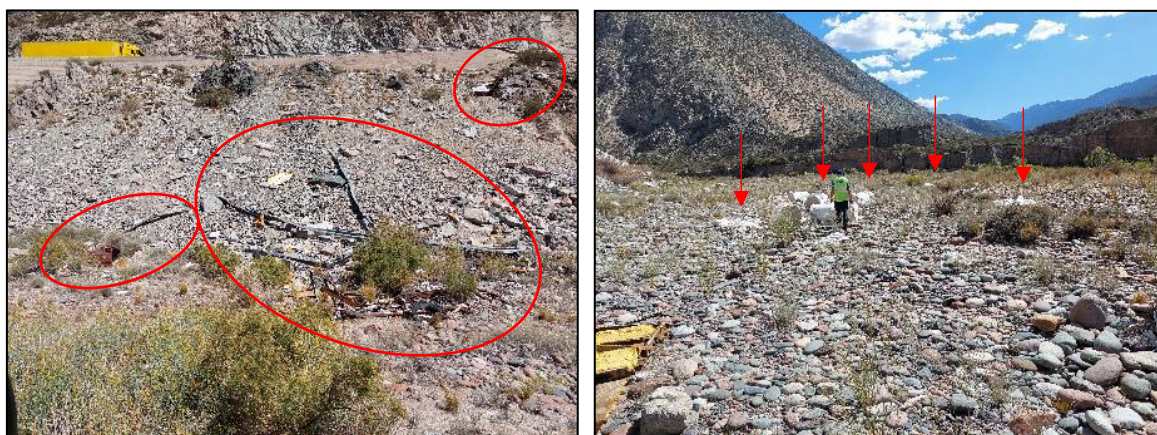
Es menester destacar que, en el barranco, desde el talud de la montaña hasta la zona próxima al río, se hallaron restos vehiculares, restos de carga y barreras de contención vial atribuibles a accidentes previos.

Figura 13. Restos vehiculares, restos de carga y barreras de contención vial de accidentes previos.

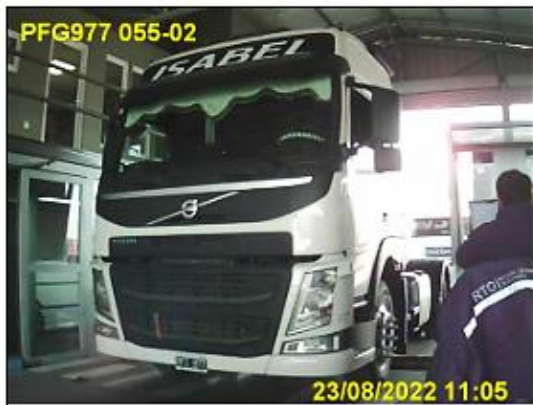
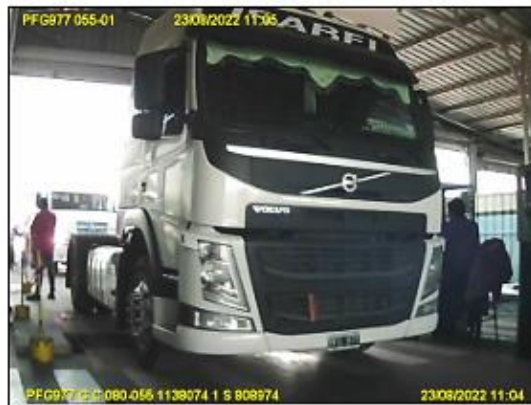
Código	Gravedad	Descripción	Observaciones
020303	L	Tren Delantero, Tren Trasero, Suspensión > Manoplas/Manotas - Gemelos > Mal estado de bujes (silenblocks)	Mal estado de bujes (silenblocks)
020802	L	Tren Delantero, Tren Trasero, Suspensión > Rótulas Punta de Ejes > Huelgo de rodamientos en puntas de eje	Huelgo de rodamientos

Figura 14: Fotovalidación RTO del camión tractor del Vehículo 1. Fuente: RTO CENT, 2023

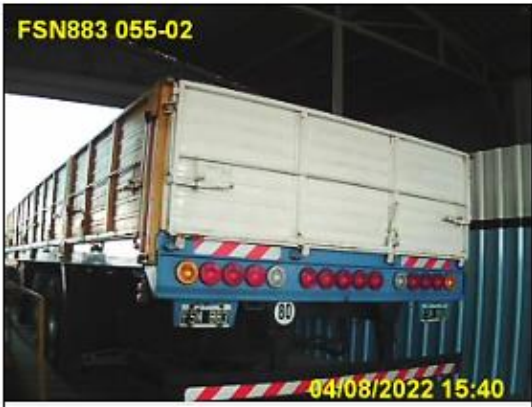
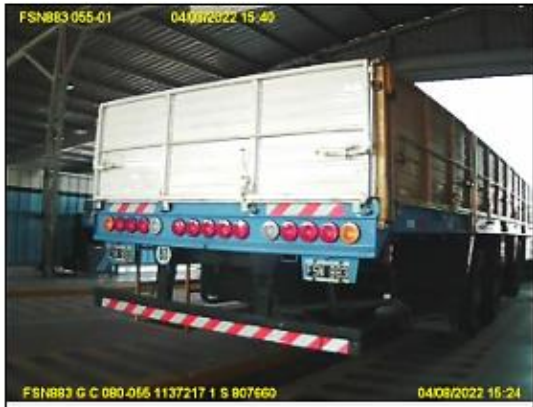
Código	Gravedad	Descripción	Observaciones
020802	L	Tren Delantero, Tren Trasero, Suspensión > Rótulas Punta de Ejes > Huelgo de rodamientos en puntas de eje	Huelgo de rodamientos

Figura 15: Fotovalidación RTO del semirremolque del Vehículo 1. Fuente: RTO CENT, 2023

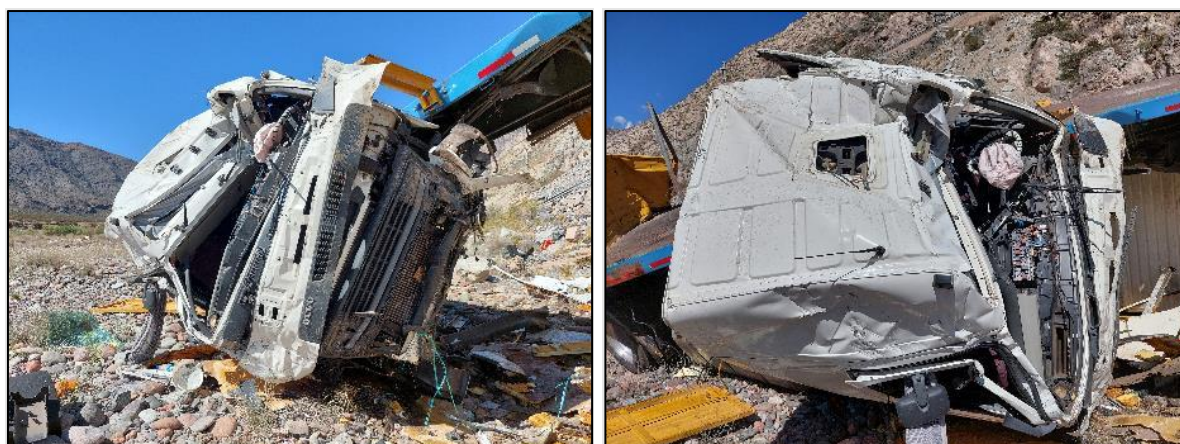
El camión tractor resultó con daños en toda la estructura de la cabina.

Figura 16. Daños materiales del camión tractor del Vehículo 1. Fuente: JST, 2023

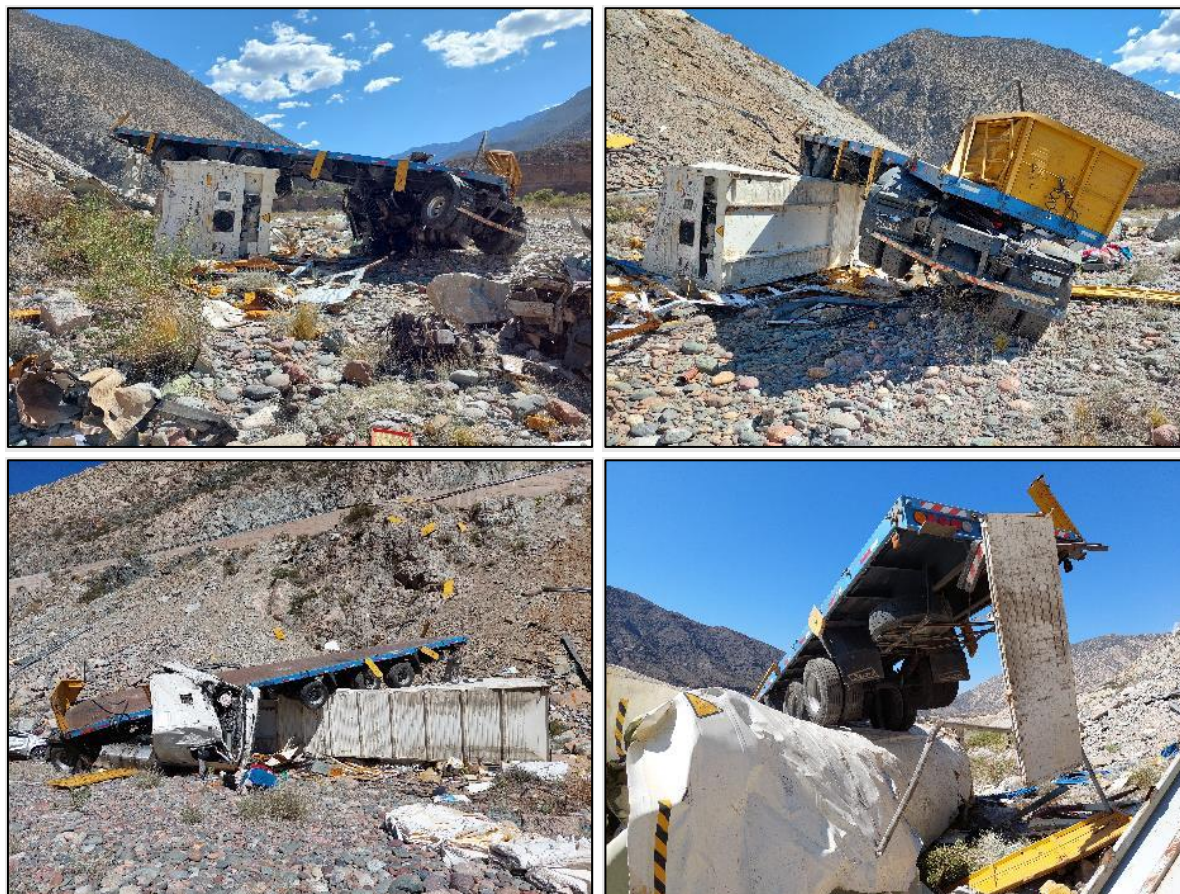
En el semirremolque se observó desprendimiento de barandas y desplazamiento de contenedor.

Figura 17. Daños materiales del semirremolque y contenedor del Vehículo 1. Fuente: JST, 2023

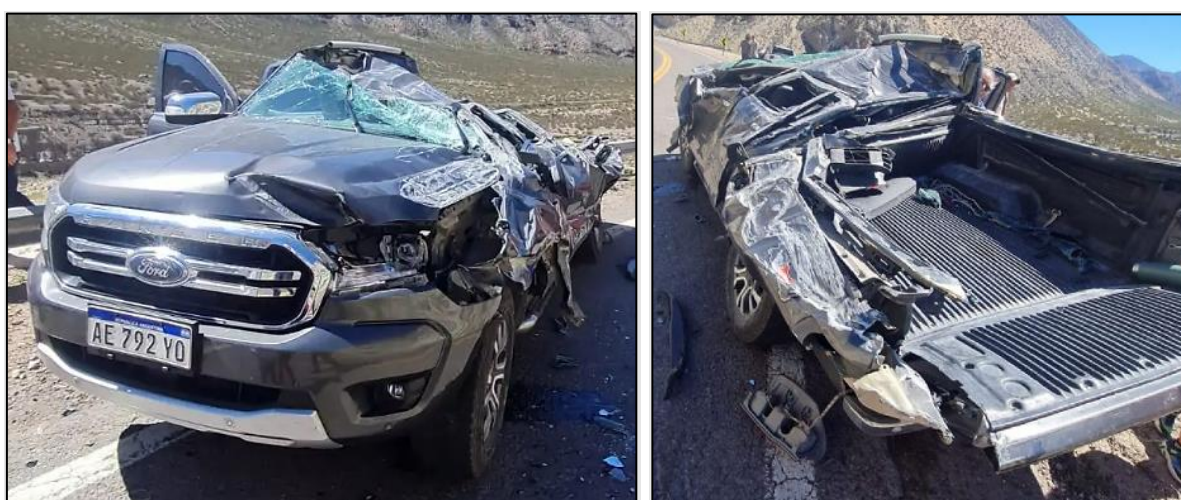
Daños en toda la carrocería con mayor afectación en el sector izquierdo, orientados de adelante hacia atrás, de izquierda a derecha y de arriba hacia abajo.

Figura 18. Daños materiales del Vehículo 3. Fuente: [mdz](#), 2023

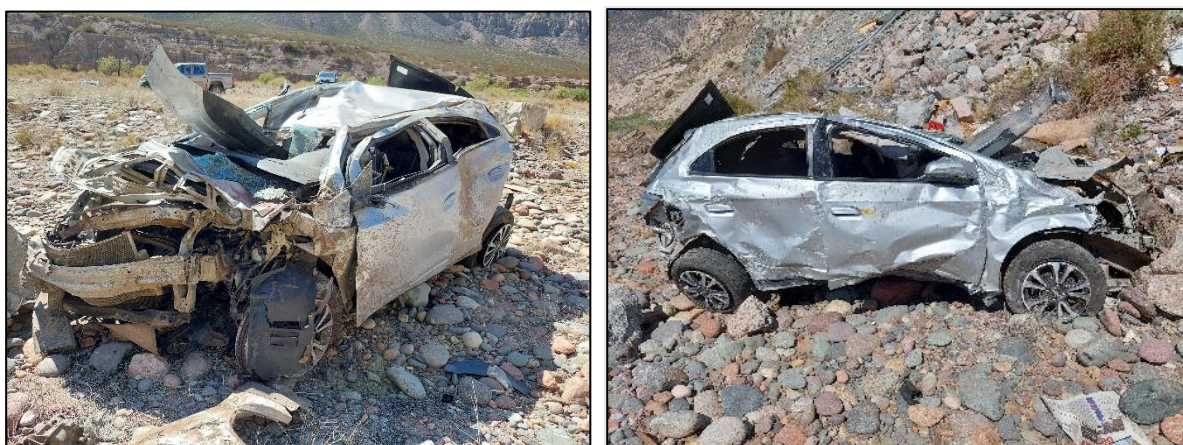
Daños en toda la carrocería con deformación y hundimiento localizado en el sector anterior izquierdo, con orientación de adelante hacia atrás, de izquierda a derecha y de arriba hacia abajo. Se observó comprometido el tren delantero del vehículo.

La fuerza actuante, atribuible al impacto del Vehículo 1, provocó el desplazamiento del chasis y rueda delantera izquierda.

Figura 19. Daños materiales del Vehículo 4. Fuente: JST, 2023

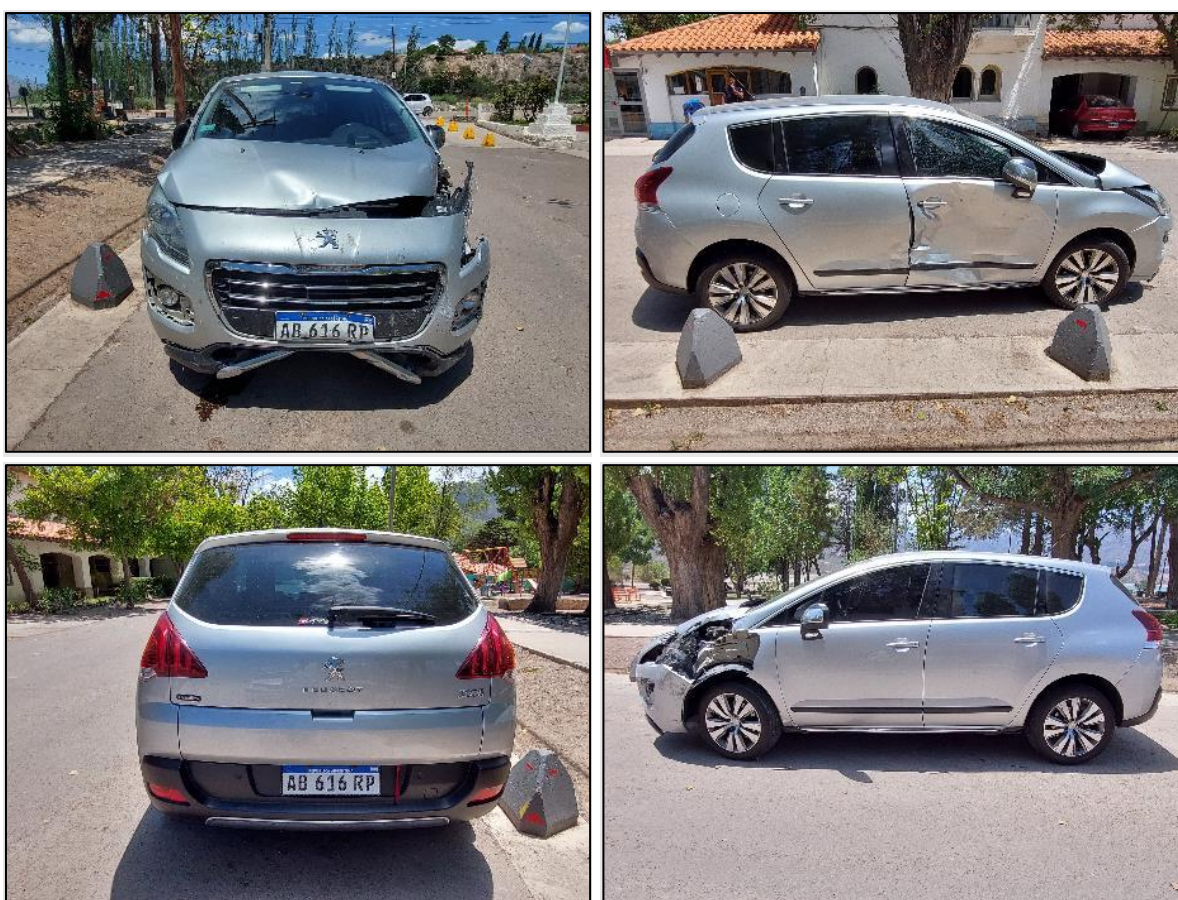
Rotura y desprendimiento de paragolpes delantero, faros, capó y guardabarros delantero. Deformación de puerta delantera izquierda y rotura del vidrio de la ventana delantera izquierda.

Figura 20. Daños materiales del Vehículo 5 fotografiados en sede policial. Fuente: JST, 2023

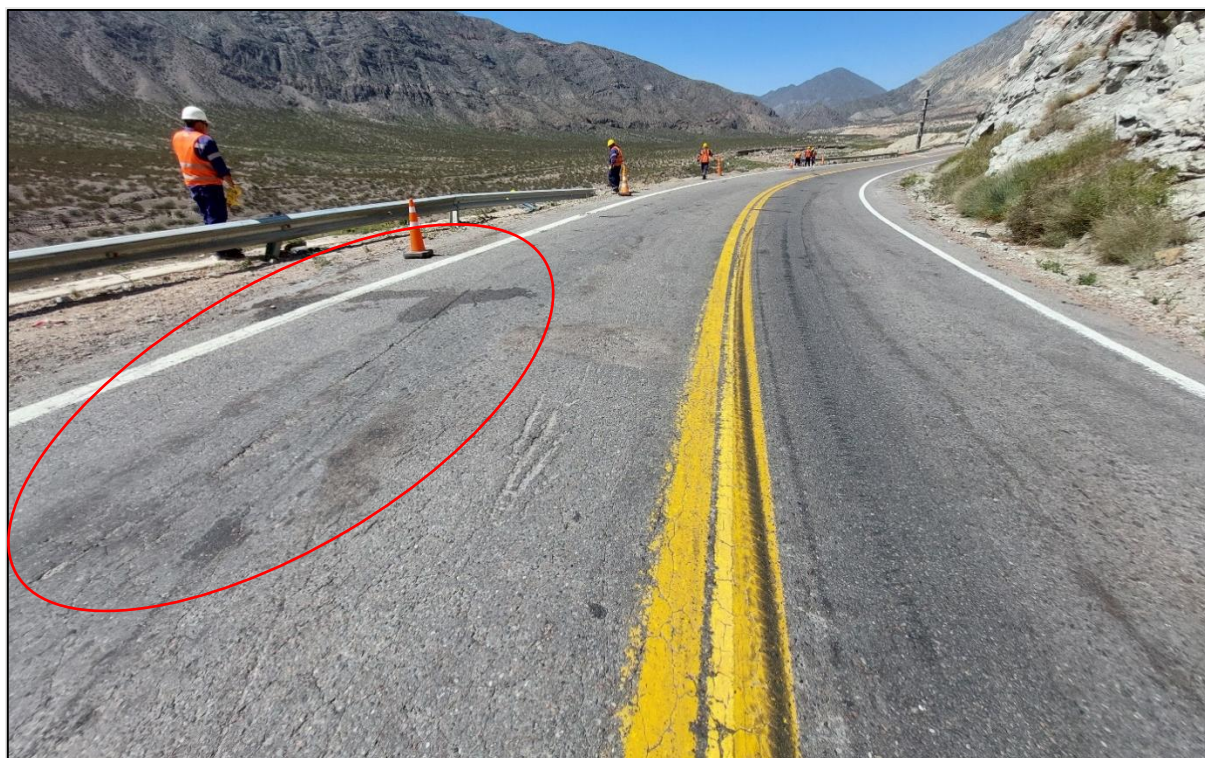
Figura 18. Zona de impacto entre el Vehículo 1 y Vehículo 3. Sobre el carril externo de la curva, se observan manchas de fluidos mecánicos estáticos recientes que demuestran la posición final del Vehículo 3. Fuente: JST, 2023

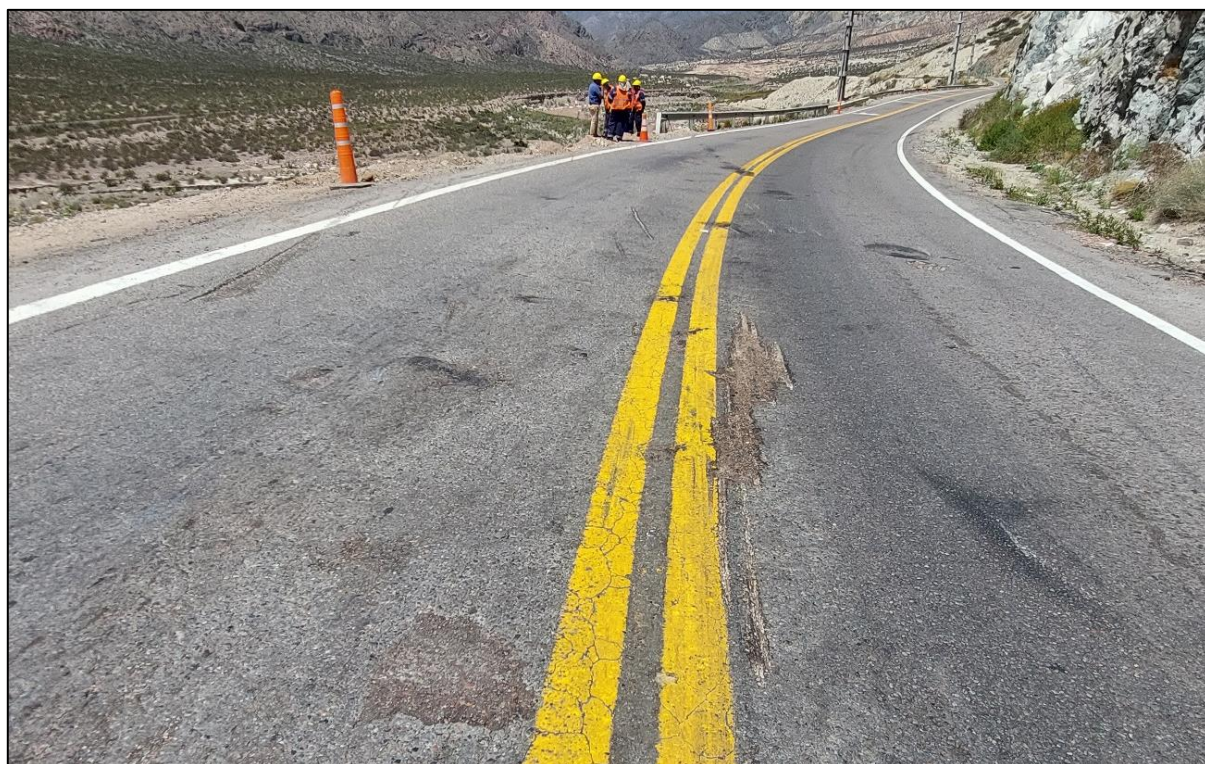
Figura 19. Zona de impacto entre el Vehículo 1 y Vehículo 4 y 5. Sobre la calzada se observan marcas y vestigios actuales y antedatados al suceso. Fuente: JST, 2023

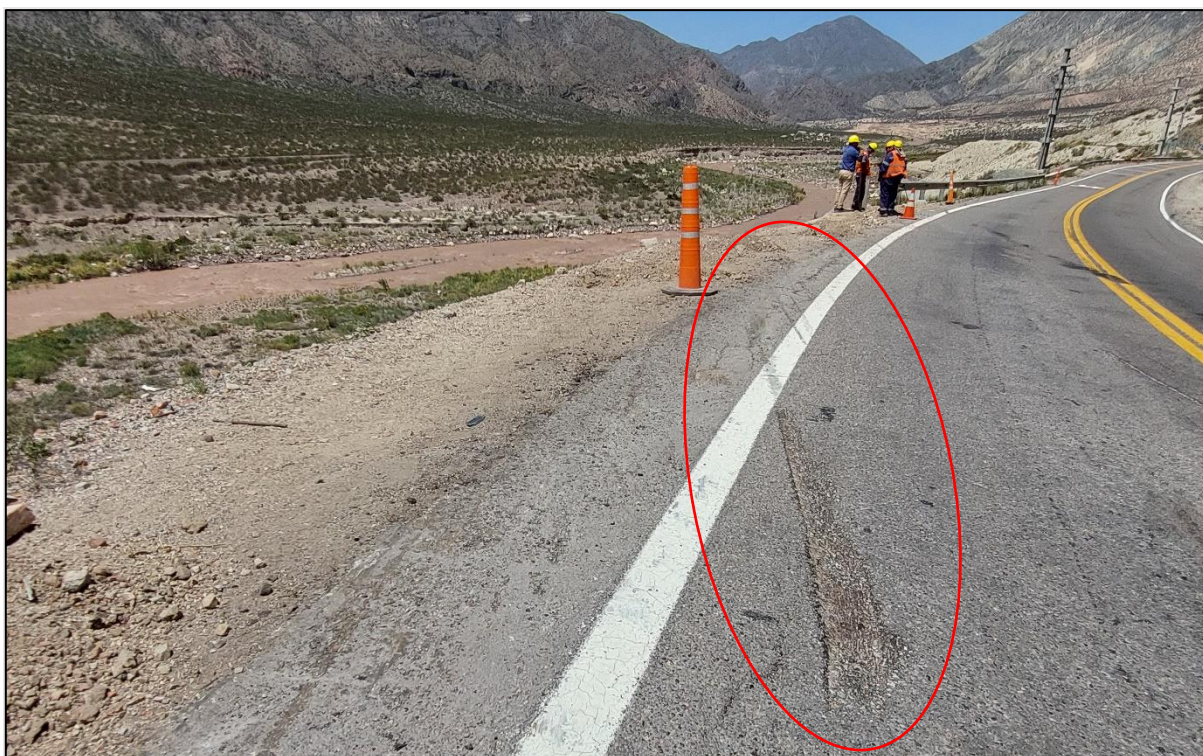
Figura 20. Zona de arrastre del Vehículo 1 y Vehículo 4. Sobre el carril externo de la curva, se observan marcas con dirección hacia el barranco. Fuente: JST, 2023

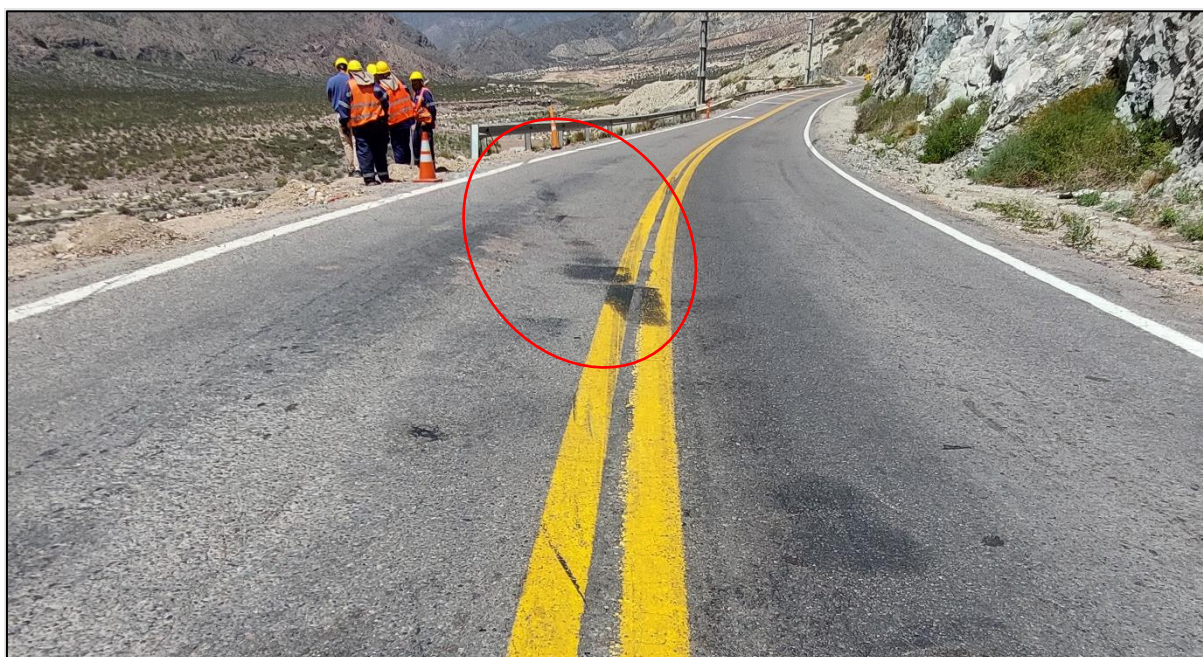
Figura 21. Sobre la doble línea amarilla y el carril externo de la curva, se observan manchas de fluidos vehiculares recientes. Fuente: JST, 2023
