INFORME PRELIMINAR DE SUCESO AUTOMOTOR

Expediente: EX-2023-16797533- -APN-DNISAU#JST

Título: 150. IP. Cargas. Colisión. San Genaro. Santa Fe

Fecha y hora: 10/02/2023 09:00 (UTC-3)

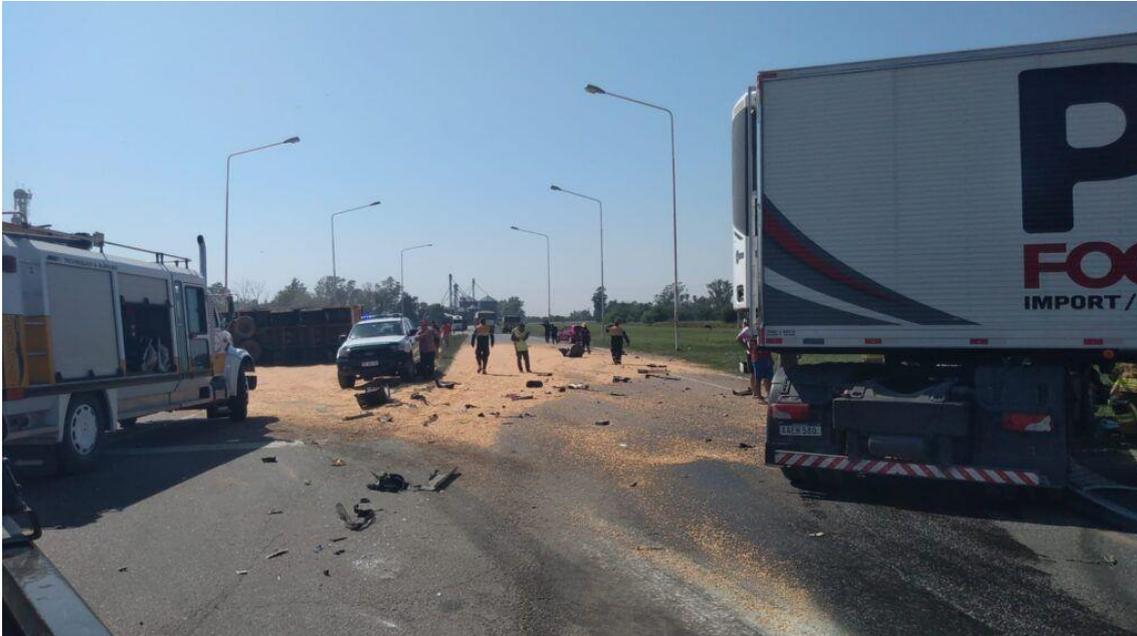
Un camión con semirremolque (Vehículo 1) que prestaba un servicio de transporte de cargas internacional circulaba por la Ruta Provincial 65 cuando colisionó con un camión con acoplado (Vehículo 2) que circulaba por la Ruta Nacional 34 y prestaba un servicio de transporte de cargas interjurisdiccional. Como consecuencia del impacto, el acoplado del Vehículo 2 se desprendió de la unidad tractora y volcó sobre

la calzada, donde perdió su carga. El conductor del Vehículo 1 resultó con lesiones, mientras que el conductor del Vehículo 2 resultó ileso.

Figura 1. Posición final de las unidades involucradas. Fuente: [Conectados 24/7](#), 2023

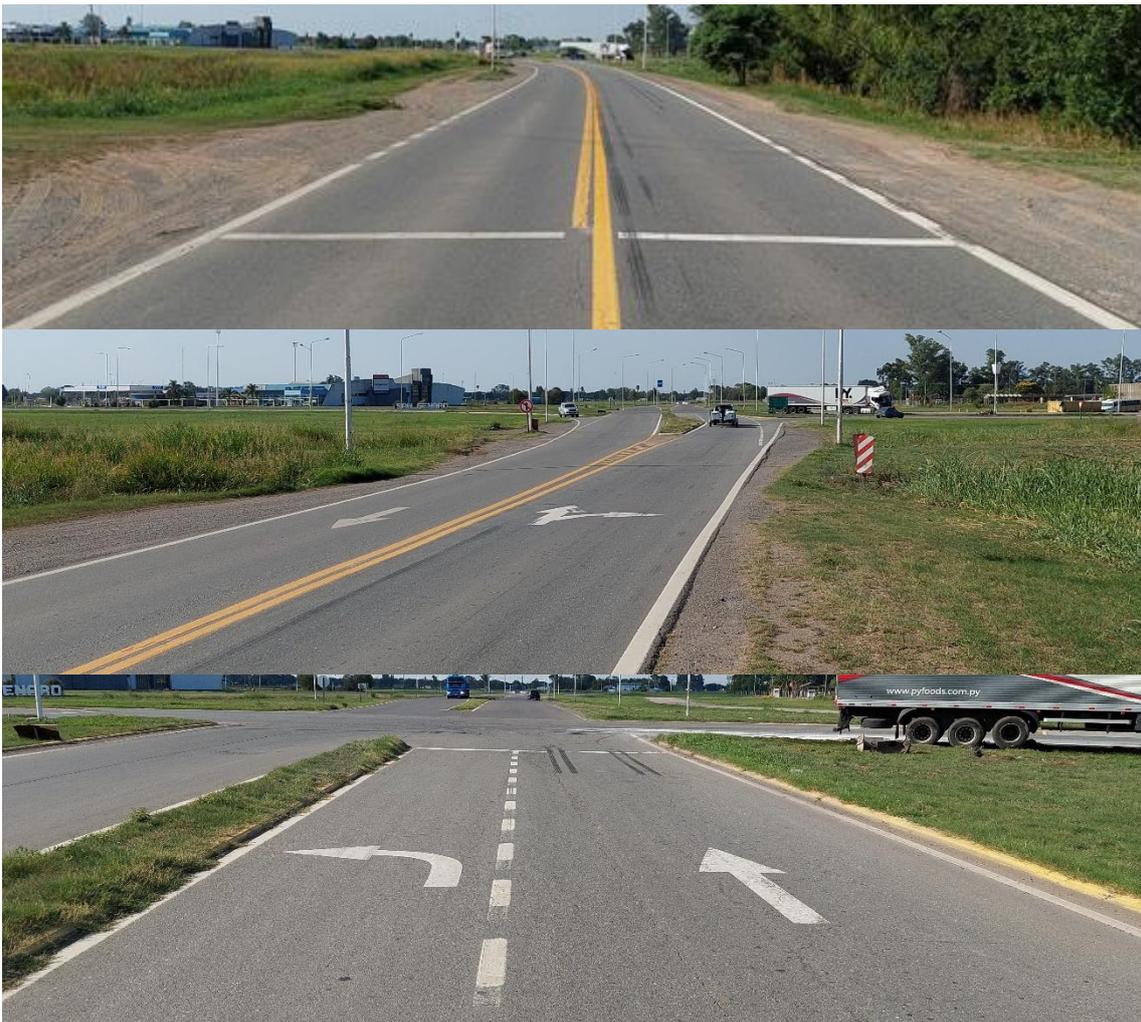
Al aproximarse al cruce con la Ruta Nacional 34 (Figura 3), se observó que la calzada se encuentra unos 15 cm por encima del nivel de la banquina, presentando esta última una superficie irregular. La traza presenta una curvatura horizontal leve que no presenta relevancia en la dinámica del suceso investigado. Las líneas de borde de calzada eran continuas y blancas, mientras que la separación de carriles estaba marcada con una doble línea amarilla. Unos 160 m antes de la zona de colisión, la calzada comienza a ensancharse progresivamente y presenta una división central entre sus sentidos de circulación, primero a través de demarcación horizontal y luego, previo a la intersección, por medio de una isleta que conforma una dársena de giro a la izquierda, con un ancho total de calzada de 15 m. No se observó cartelera referida a velocidad máxima de circulación o la proximidad de un cruce en los 1000 m anteriores al sitio del suceso.

Figura 3. Secuencia de imágenes de la Ruta Provincial 65 en avance con sentido hacia la intersección con Ruta Nacional 34. Fuente: JST, 2023

No se observó cartelería que indicara la proximidad del cruce de vías sobre la Ruta Provincial 65.

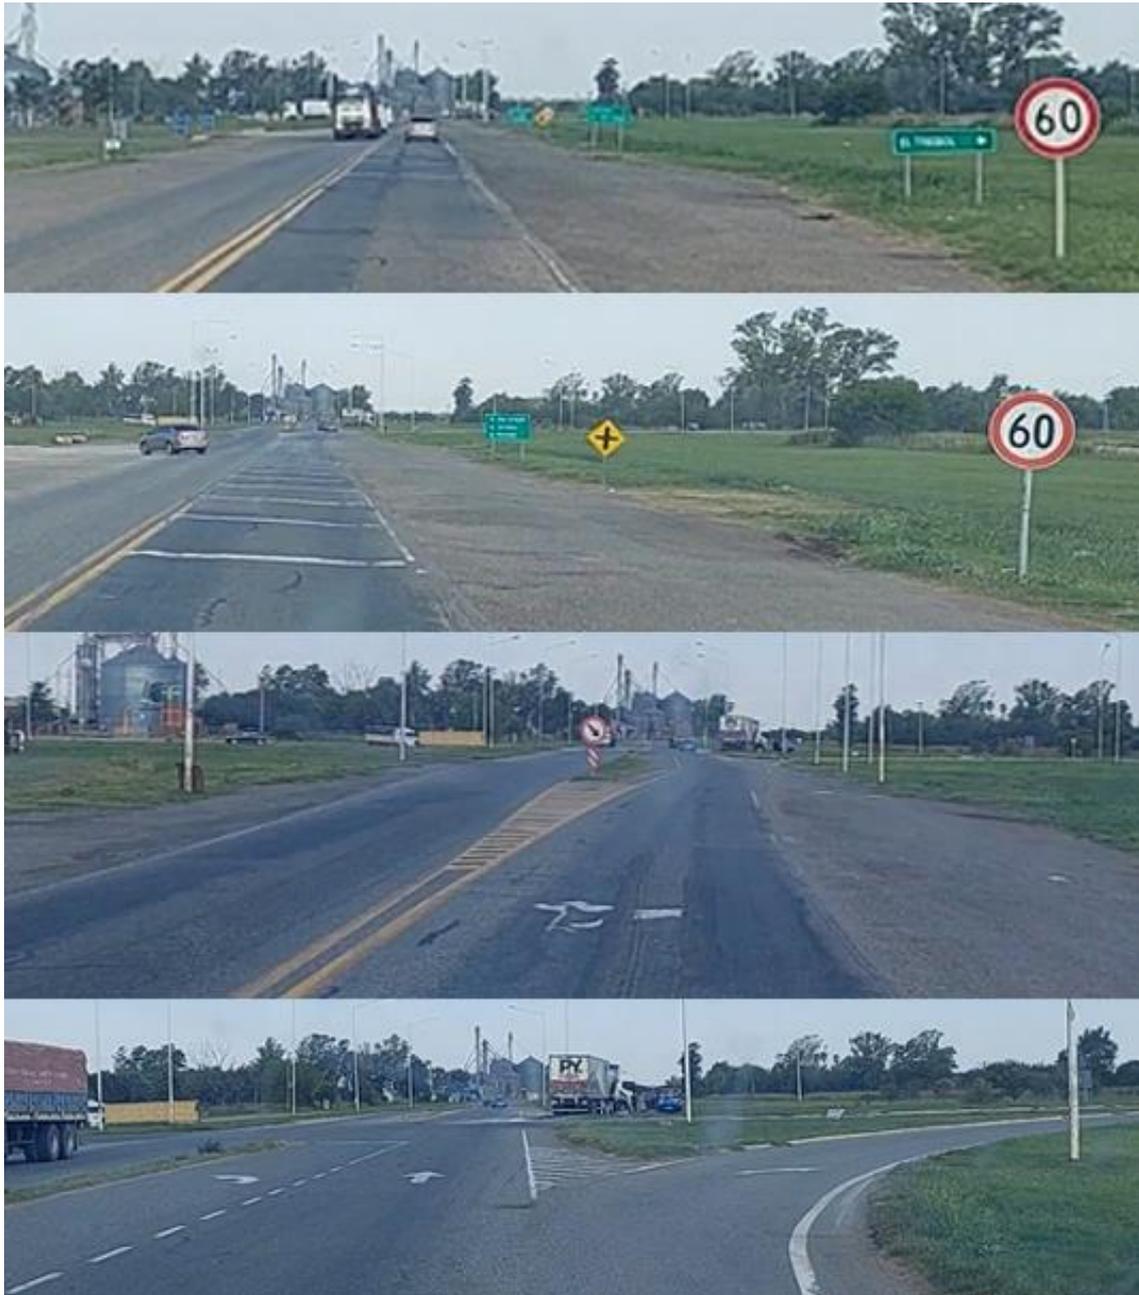
Por su parte, la Ruta Nacional 34 es una vía de circulación que se desarrolla en sentido oeste-este, desde la localidad de Centeno hacia la de Clason, y viceversa. Considerando el sentido de avance del Vehículo 2, con sentido hacia la ciudad de Clason, antes de la intersección donde ocurrió el suceso la ruta se presenta como una vía con calzada única, de 6,6 m de ancho, con dos carriles de circulación, uno por sentido de marcha. La superficie de circulación es de pavimento de asfalto, con banquetas de 3 m de ancho, también de asfalto. Las líneas de borde de calzada, apenas visibles, eran continuas y blancas, mientras que la separación de carriles estaba marcada con una doble línea amarilla. Al aproximarse al cruce con la Ruta Provincial 65, se observaron algunos agrietamientos y deformación longitudinal. Unos

200 m antes de la zona de colisión, la calzada comienza a ensancharse progresivamente y presenta una división central entre sus sentidos de circulación, primero a través de demarcación horizontal y luego, previo a la intersección, por medio de una isleta que conforma una dársena de giro a la izquierda. El ancho total de calzada a la altura del cruce resulta de 15 m.

Figura 4. Secuencia de imágenes de la Ruta Nacional 34 en avance con sentido hacia la intersección con Ruta Provincial 65. Fuente: JST, 2023

La velocidad máxima permitida en el cruce se encontraba señalizada con cartelería sobre la banquina sur, a 400 m de la zona de colisión, que indica 60 km/h y con una segunda señal, idéntica, ubicada a 300 m del lugar de la colisión (Figura 4). Entre ambas señales, se observó una sucesión de líneas blancas auxiliares para reducción de velocidad, las cuales están demarcadas perpendicularmente a la calzada y se extienden hasta la división de calzada. Unos 250 m antes de llegar a la zona de la colisión se observó una señal preventiva de cruce que indica la intersección en +. Sobre el inicio de la isleta canalizadora de tránsito que da lugar a la dársena de giro a la izquierda, se observa una señal reglamentaria de paso obligado a la derecha, con panel de prevención. A la altura de esta dársena, se abre hacia la derecha un carril auxiliar para quienes circulen hacia el sur incorporándose a la Ruta Provincial 65. En cada carril, se observa demarcación sobre el pavimento con flecha indicadora de dirección y sentido.

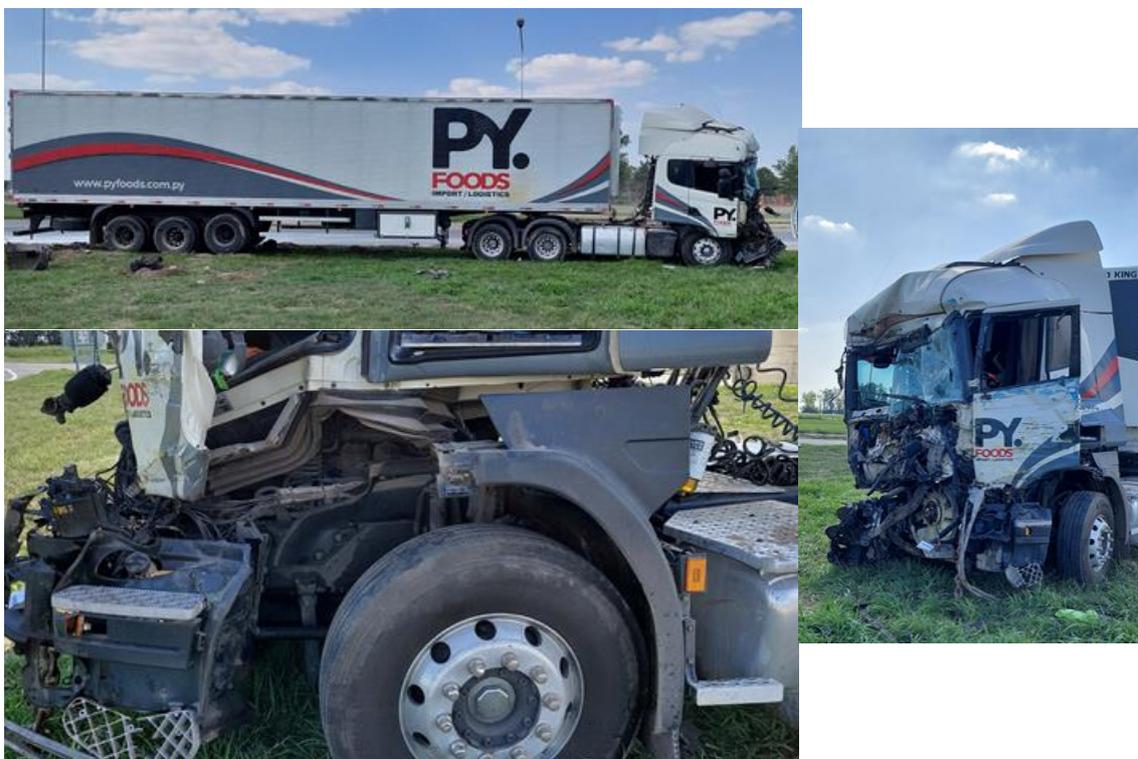
El camión tractor del Vehículo 1 poseía daños por impacto en el sector anterior, en el centro, con leve inclinación a la derecha. Este impacto afectó el parabrisas, el sector anterior del techo, parrilla, radiador y soportes del motor, así como la escalera de ascenso al puesto de conducción y parte de la puerta. Sobre este último sector, se observaron marcas y señales propias de maniobras de rescate. El semirremolque no poseía daños visibles.

Figura 5. Daños constatados en el Vehículo 1. Fuente: JST, 2023

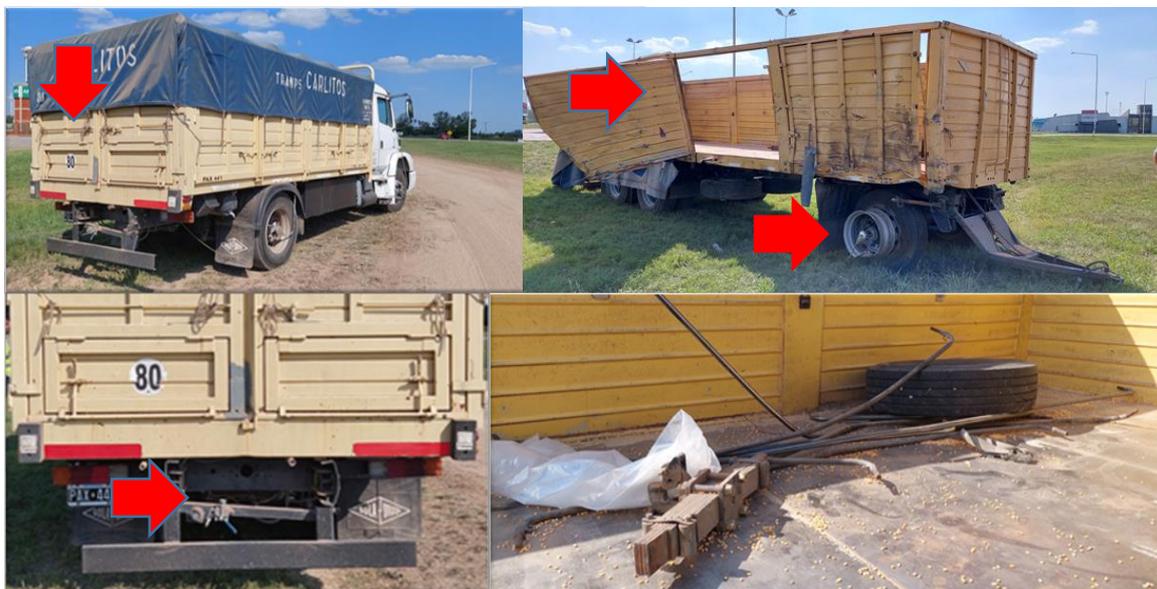
Figura 7. Daños en el camión (izquierda) y en el acoplado (derecha) del Vehículo 2. Fuente: JST, 2023

El camión rígido del Vehículo 1 poseía daños en la zona posterior que afectó al gancho del sistema de enganche. Por su parte, el acoplado poseía un impacto en el lateral

derecho, zona media, que afectó la estructura de la caja, así como las puertas, el neumático delantero, ballesta de suspensión y llanta. Además, se observó doblada la lanza rígida que forma parte del sistema de enganche, así como un impacto en el sector anterior.

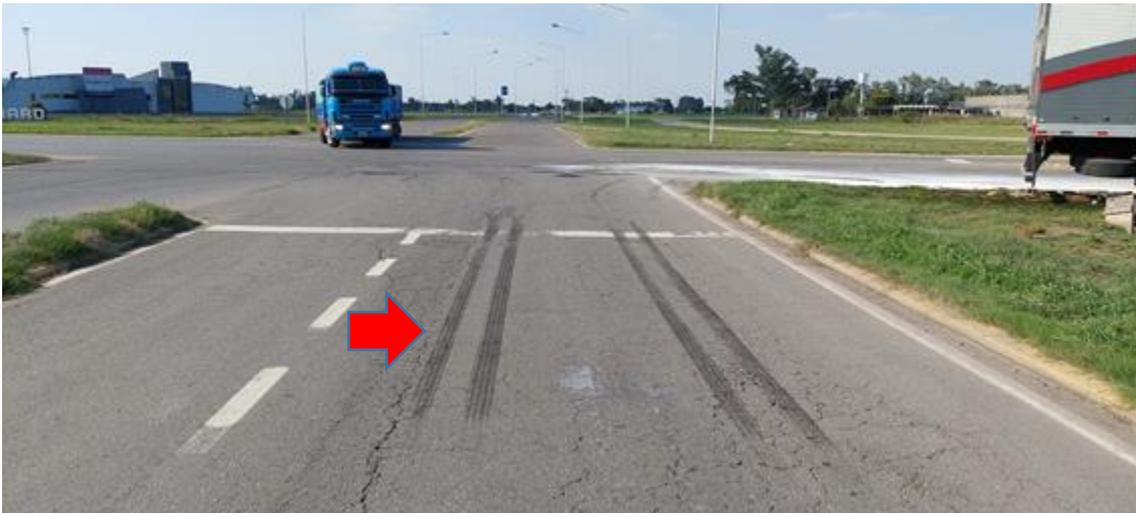
En la zona inmediata anterior a la colisión, sobre la Ruta Provincial 65, se observaron marcas de frenada de neumáticos duales, que se extienden unos 10 m.

Figura 8. Huellas de frenada de neumáticos duales sobre Ruta Provincial 65. Fuente: JST, 2023

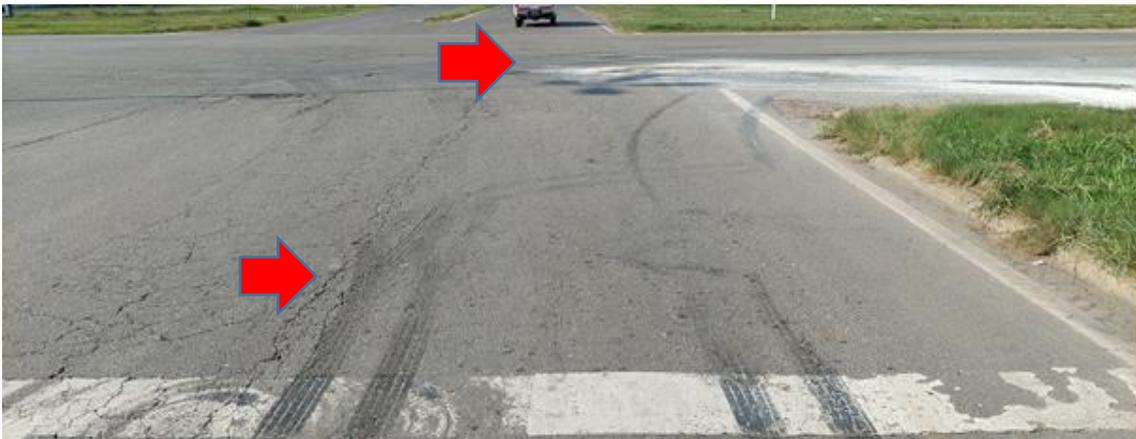
La zona de colisión queda delimitada por marcas de huellas de neumáticos con signos de quiebre en la impronta compatibles con modificación de la trayectoria, correspondientes al semirremolque que las produjo, así como por la presencia de tierra suelta y fluidos sobre la calzada, correspondientes al tractor. No se observaron huellas correspondientes con los momentos previos a la colisión en la trayectoria del Vehículo 2.

Figura 9. Zona de colisión. Fuente: JST, 2023

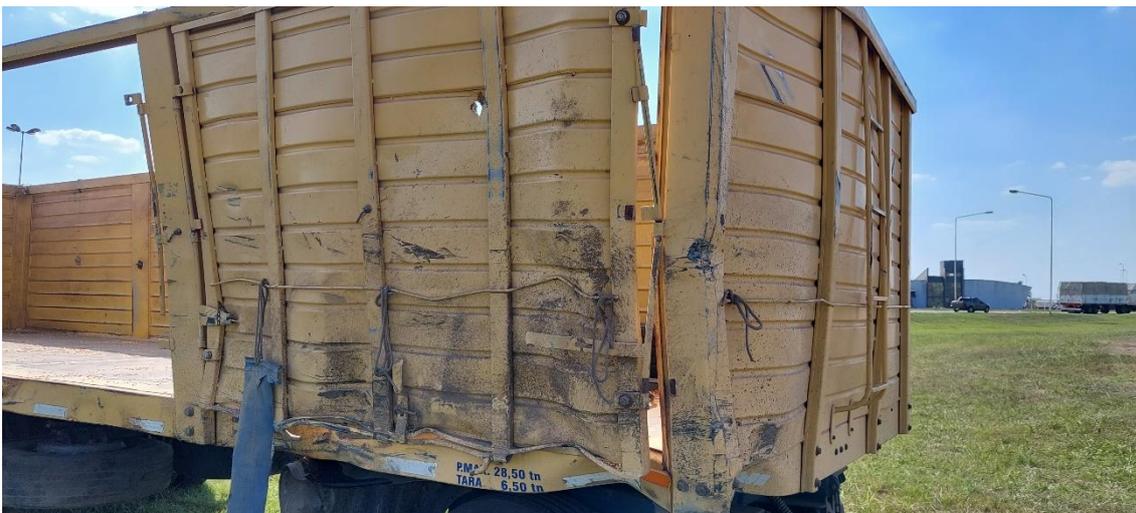
En el momento en que el Vehículo 1 llegó a la intersección de ambas vías de circulación, se activó el sistema de frenos, el cual no evitó la colisión. El sector anterior del camión tractor tomó contacto con el lateral derecho del acoplado del Vehículo 2, desestabilizándolo y provocando su vuelco sobre su lateral izquierdo. El acoplado del Vehículo 2 colisionó con su sector anterior el sector posterior del camión rígido, provocando la torsión de la lanza y la ruptura del gancho del sistema de enganche.

Figura 10. Impacto recibido en el acoplado del Vehículo 2. Fuente: JST, 2023

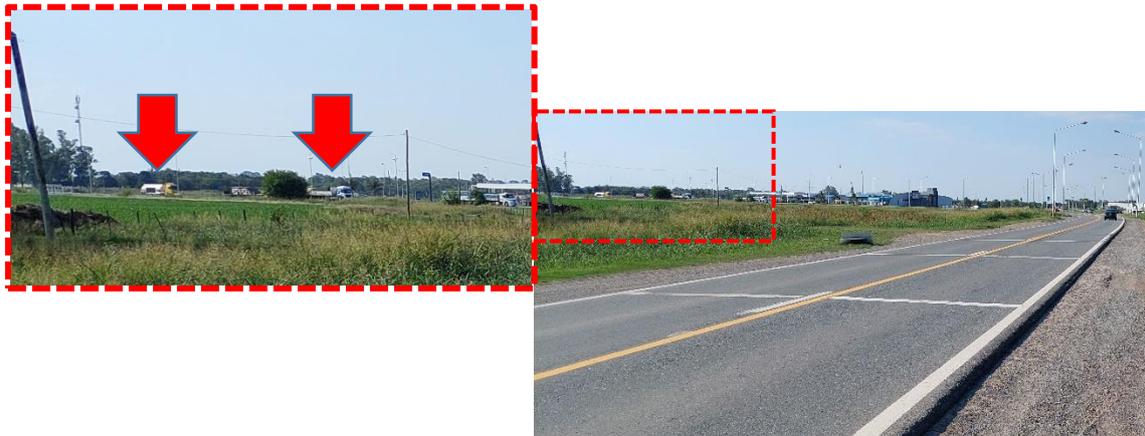
No se observaron objetos o elementos fijos que obstruyan la visibilidad en el sentido de marcha de ambas unidades, lo que permite una visión para la trayectoria de vehículos que circulan por ambas vías unos 200 m antes de la zona de colisión.

Figura 11. Registro y ampliación sobre la Ruta Provincial 65. Se observan dos camiones que circulan hacia la intersección con la Ruta Nacional 34. Fuente: JST, 2023
