JST | SEGURIDAD EN EL TRANSPORTE

INFORME BÁSICO DE SUCESO AUTOMOTOR

Título: 151. IB. Pasajeros y cargas. Colisión. Juramento. Salta

Fecha y hora: 10/2/2023, 20:30, aproximadamente (UTC-3)

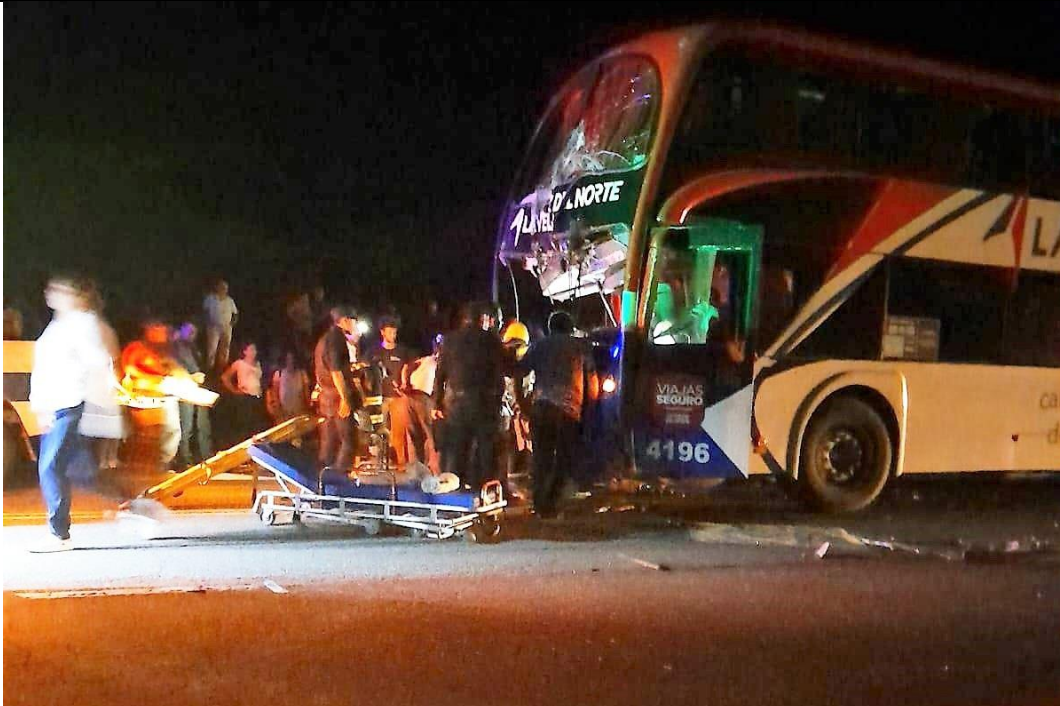
Figura 1. Tareas de rescate del acompañante desde el interior del Vehículo 1. Fuente: [Diario digital El Vocero Hoy](#), 2023
