INFORME PRELIMINAR DE SUCESO AUTOMOTOR

Expediente: EX-2023-17226409- -APN-DNISAU#JST

Título: 151. Pasajeros y cargas. Colisión. Juramento. Salta

Vehículos: un ómnibus doble piso y un camión con semirremolque

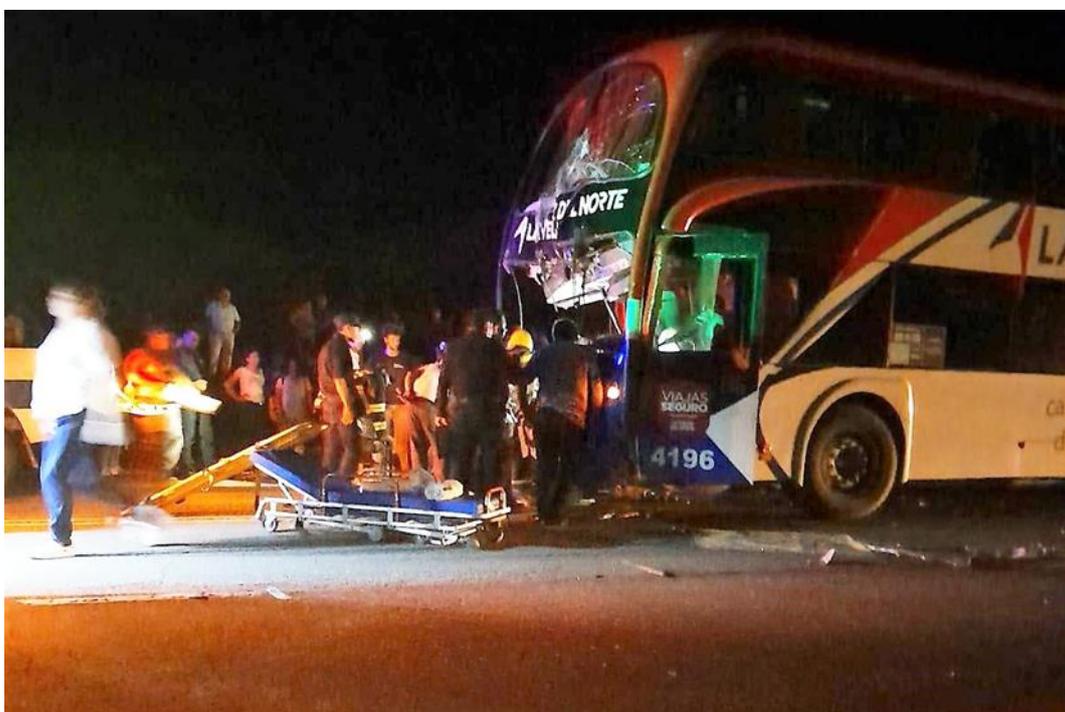
Figura 1. Posición final del ómnibus. Fuente: [Radio Salta](#), 2022

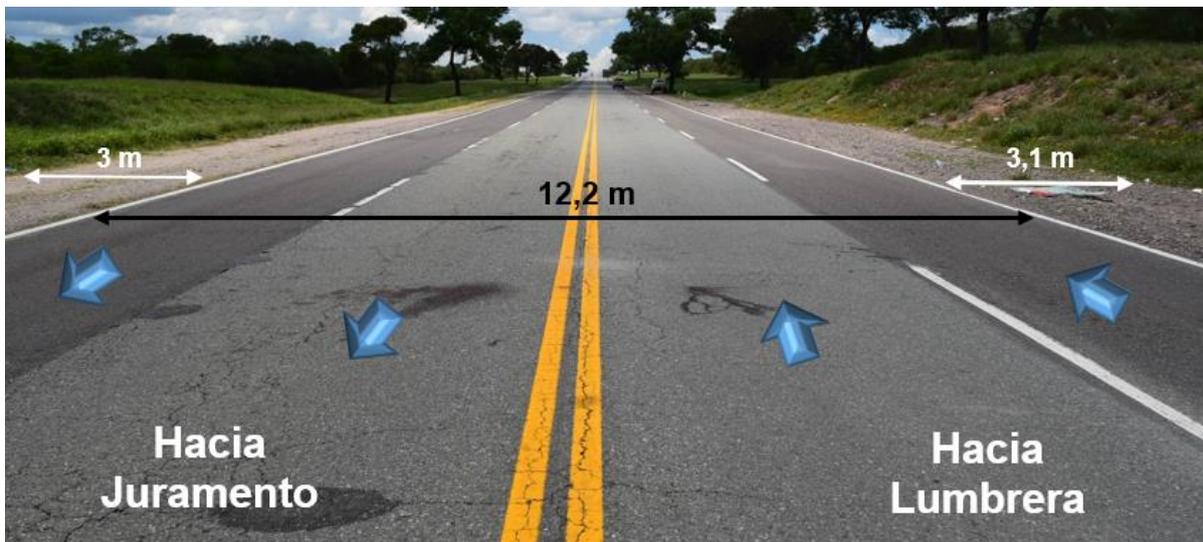
Calzada: en el área de impacto, cuenta con un ancho de 12,2 metros. Se observaron grietas longitudinales y transversales de pequeña extensión y profundidad en la superficie de la calzada de los carriles derechos de ambos sentidos de circulación. No existe evidencia que vincule la falla detectada en la calzada con la mecánica de producción del suceso investigado. No se identificaron baches, deformaciones, hundimientos, ahuellamiento u otras fallas (ver Figura 3).

Asimismo, los referidos carriles de circulación presentaban una coloración más oscura respecto a los de la izquierda, coincidente con repavimentación reciente.

- Banquina: en la zona del impacto contaba con banquetas hacia ambos costados: la del sector oeste tenía un ancho de 3,1 metros y la del lateral este, 3 metros. Ambas banquetas se encontraban conformadas de ripio (ver Figura 3). No se apreciaron diferencias de nivel entre el borde de la calzada y la banquina en la zona de la colisión.
- Zona despejada: situada al costado de ambas banquetas, de ancho variable, cubierta de pasto, con árboles en diferentes sectores, en algunos casos con talud de rasante negativa y en otros positiva, empinada, con elevaciones del suelo (ver Figura 3).

Figura 3. Vista norte-sur de la RN 9 en el lugar del accidente. Fuente: JST, 2023.

- Horizontal: estaba conformada por doble línea continua amarilla sobre el centro de la calzada, separadora de los sentidos de circulación; por línea blanca discontinua que separaba los carriles de cada sentido de circulación y por líneas de borde, sobre los márgenes de la calzada, blancas longitudinales y continuas. Dicha demarcación, en la zona del impacto, no presenta signos de desgaste relevante y es notablemente visible (ver Figura 3).

En la zona de la colisión, la visibilidad hacia ambos sentidos de la vía y hacia los costados no se encontraba obstruida por ningún tipo de elemento asociado a la configuración de la vía (ver Figura 3).

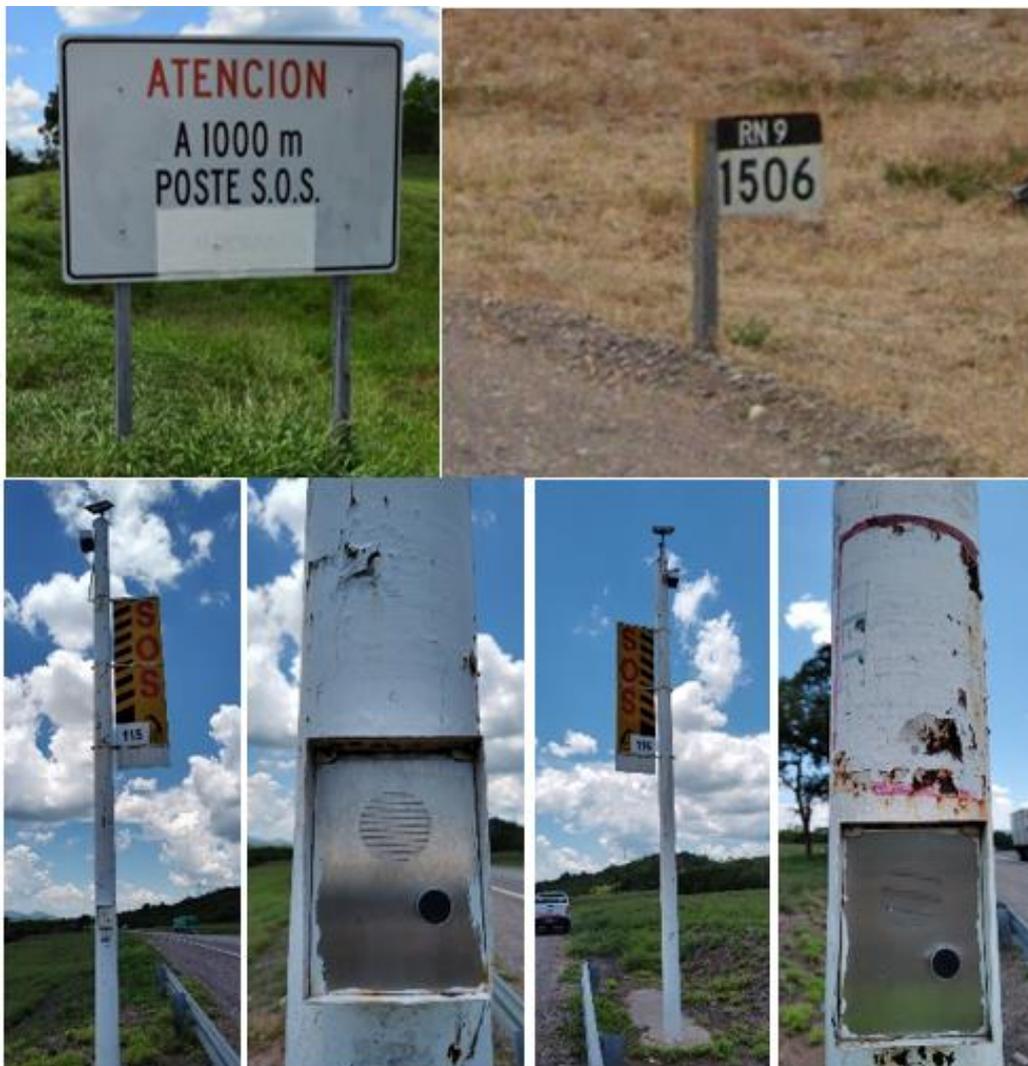
- Vertical: se observó sobre el costado de banquina oeste, 975 metros al sur del puente del río Juramento, un cartel de tipo informativo que indicaba “ATENCIÓN – A 1000 m POSTE S.O.S.” (ver Figura 4). Hacia el sur, a 956 metros del cartel mencionado, se constató el mojón del kilómetro 1506 y a 300 metros al sur de este elemento de referencia la existencia de postes SOS sin funcionamiento, emplazados sobre los costados de las respectivas banquetas. Los carteles de instrucciones adheridos en los postes se encontraban deteriorados y no resultaba posible su lectura (ver Figura 4).

Figura 4. Señalización vertical y postes SOS. relevados. Fuente: JST, 2023

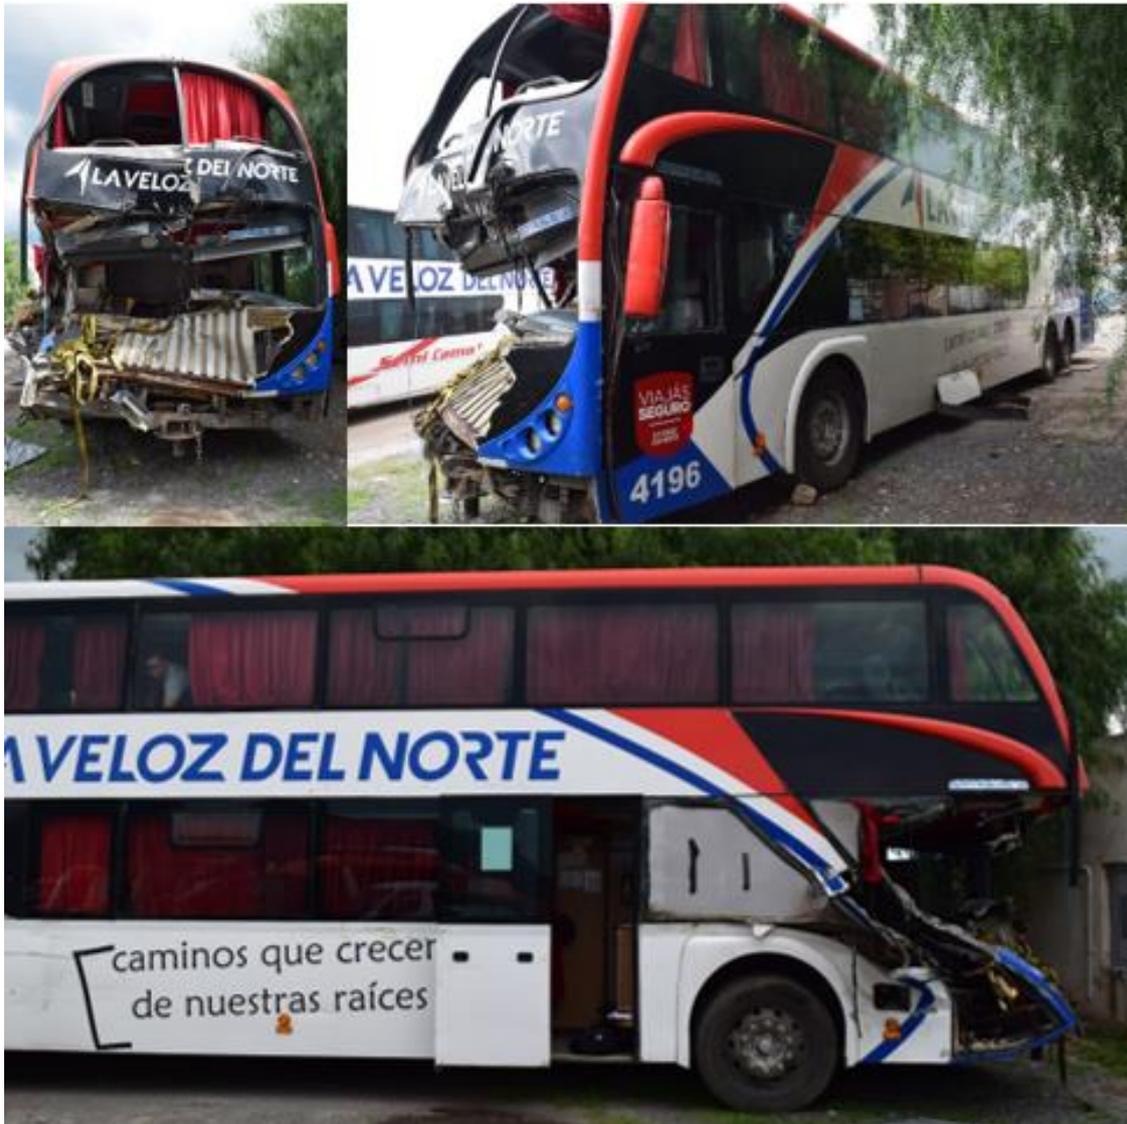
Los daños predominan en el sector frontal, donde se constató el desprendimiento de parabrisas y ventana de piso superior, destrucción de panel frontal inferior de la

carrocería, desprendimiento de guardabarros y paragolpes delantero, deformación con sentido de abajo hacia arriba y de adelante hacia atrás de la estructura frontal de carrocería y chasis, principalmente en el alma de paragolpes y largueros, con mayor incidencia del lado derecho. La puerta delantera derecha se fragmentó en diferentes partes que se desprendieron de la carrocería, al igual que el espejo retrovisor externo derecho, todos elementos que se hallaron en la escena del accidente. La puerta izquierda se encontraba desencuadrada.

En la cabina de conducción se constató deformación en el volante de dirección, quiebre de la columna de dirección y daños en el tablero. El asiento del acompañante presentaba el respaldo y apoyacabezas reclinados por la fuerza del impacto. Asimismo, se constató que el extremo derecho tenía daños ocasionados por un elemento filoso. Los cinturones de seguridad de los asientos de ambos conductores presentaban signos de uso.

En el interior se observó que ambos pisos, en los sectores delanteros de la unidad, se encontraban desencuadrados.

Figura 6. Estado del ómnibus luego del accidente. Fuente: JST, 2023

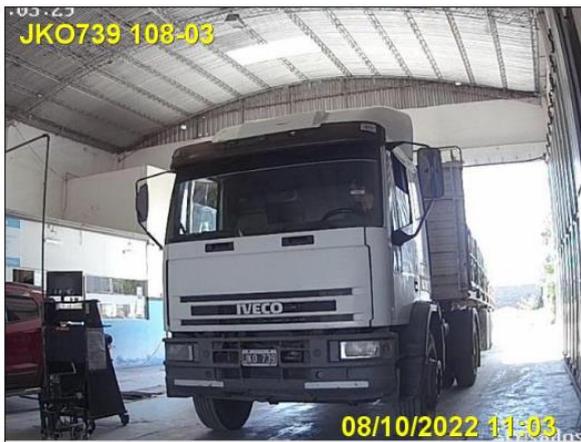
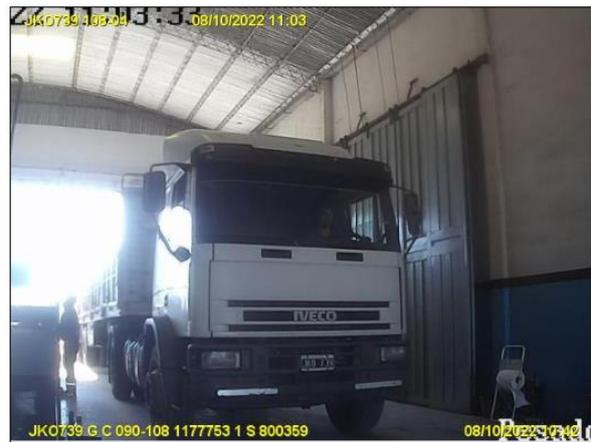
Código	Gravedad	Descripción	Observaciones
040503	L	Chasis > Motor Transmisión > Pérdidas de fluidos en el conjunto transmisión, sujeción	
071001	L	Sistema Eléctrico > Sistema de Iluminación y Señalización exterior - Luces indicadoras de dirección(giro) y de advertencia (balizamiento) > Ubicación y/o color no adecuados	MICA DELANTERA IZQUIERDA

Figura 7. Fotovalidación de RTO y anomalías detectadas de la unidad tractora del Vehículo 2. Fuente: RTO, CENT, 2023

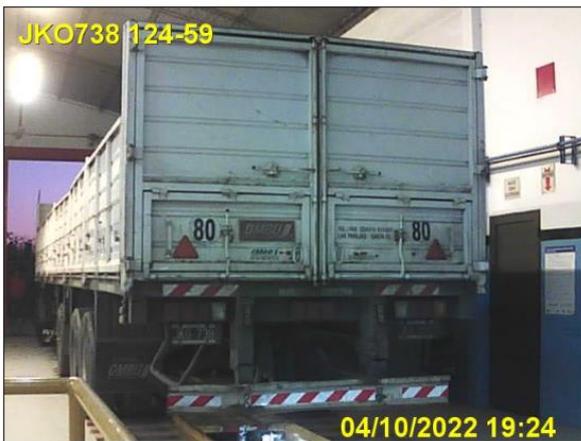
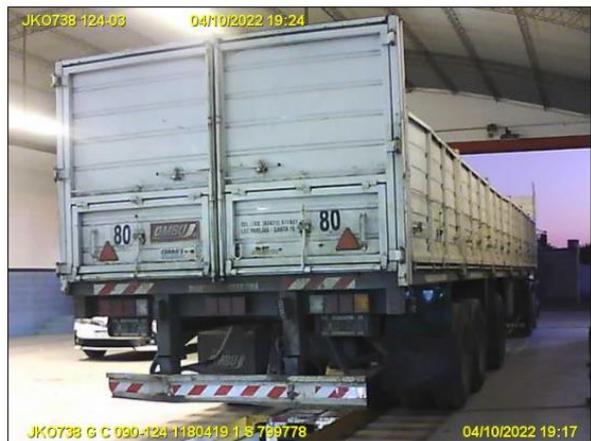
Código	Gravedad	Descripción	Observaciones
060101	L	Neumáticos y Llantas > Neumáticos > Estado general, cortes, erosiones, recapados, abombamientos, envejecimiento	neumaticos de 1º y 2º eje
09010205	L	Carrocería > Exterior > Paragolpes > Descripción libre

Figura 8. Fotovalidación de RTO y anomalías detectadas del semirremolque del Vehículo 2. Fuente: RTO, CENT, 2023

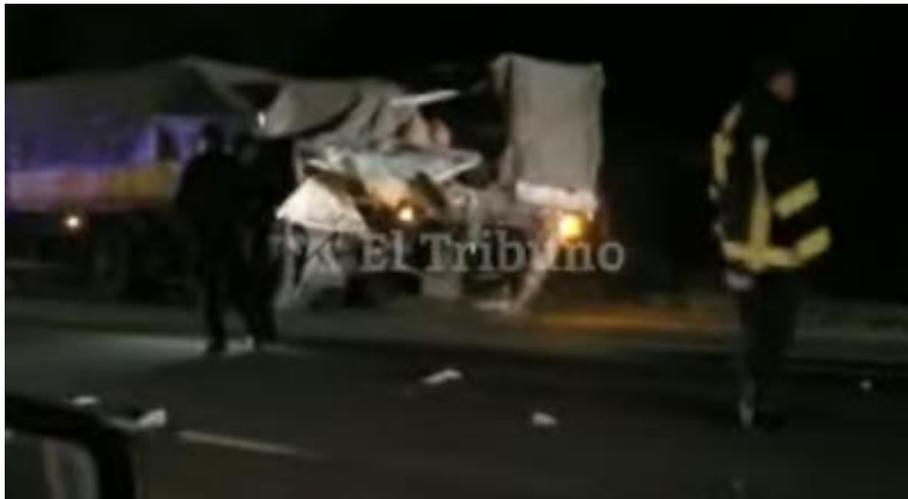
Se observaron daños en el sector posterior de la unidad remolcada, con mayor afectación de la zona izquierda, donde las compuertas del sector trasero izquierdo se encontraban deformadas y desencuadradas, el extremo izquierdo de paragolpes se observó plegado y se constataron cortes en la lona cobertora.

Figura 9. Daños observados en semirremolque de Vehículo 2. Fuente: [Diario El Tribuno](#), 2023

El Vehículo 2, por su parte, continuó desplazándose hacia el sur y se detuvo metros más adelante del ómnibus y sobre la banquina oeste con su frente hacia el sur, mediante una maniobra de desaceleración controlada por parte de su conductor (ver Figura 9).

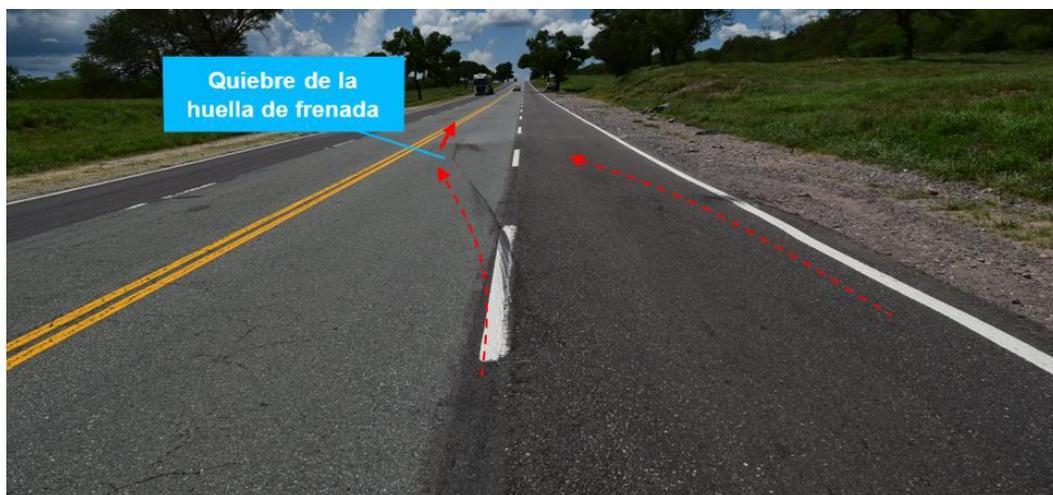
De esta forma el ómnibus se desplazó 14 metros en situación de frenada con bloqueo y demarcó con sus neumáticos delanteros huellas sobre la calzada en dirección oblicua, de las cuales la de la izquierda partió desde las líneas divisoras intermitentes con sentido hacia el carril izquierdo (ver Figura 10). Luego de ello, el sector frontal derecho del Vehículo 1 que aun ocupaba parte del carril derecho impactó con el sector posterior izquierdo de la unidad remolcada del Vehículo 2, en lo que se conoce como colisión por alcance.

La colisión entre las áreas afectadas en los vehículos se produjo sobre el carril de circulación del camión, es decir, el derecho con sentido norte-sur (hacia Lumbrera), próximo a los límites con el carril izquierdo, 1064 metros aproximadamente hacia el sur desde el puente del río Juramento. El impacto produjo el quiebre de la huella de frenada del neumático derecho, que continuó demarcando 6 metros más de impronta sobre la calzada (ver Figura 10).

Figura 10. Huellas de frenada (flechas punteadas rojas) demarcadas por los neumáticos delanteros del Vehículo 1. Se indica quiebre compatible con el momento del impacto. Fuente: JST, 2023

- Por la ubicación, dirección y sentido de las huellas atribuidas al Vehículo 1, se determina que su conductor realizó dos maniobras consecutivas, una de esquite hacia su izquierda y otra de frenada, previo a la colisión.

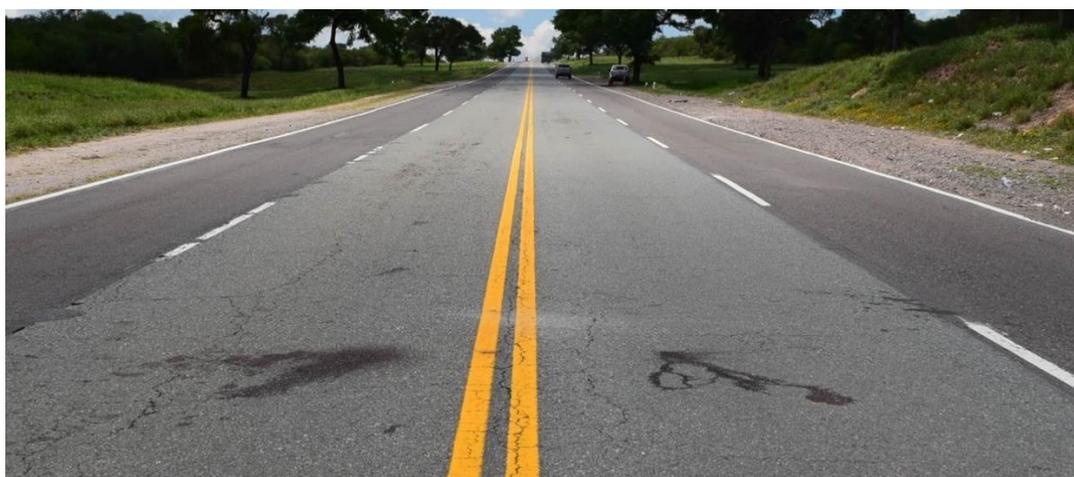
su frente orientado hacia el sureste y ubicado 1090 metros, aproximadamente, al sur del puente del río Juramento. Allí se observaron manchas de fluidos compatibles con la posición final del frente del ómnibus observada en las diferentes imágenes captadas luego del suceso y publicadas en medios de comunicación (ver figuras 11 y 12).

Figura 11. Manchas rojizas compatibles con la posición final del frente del Vehículo 1. Fuente: JST, 2023

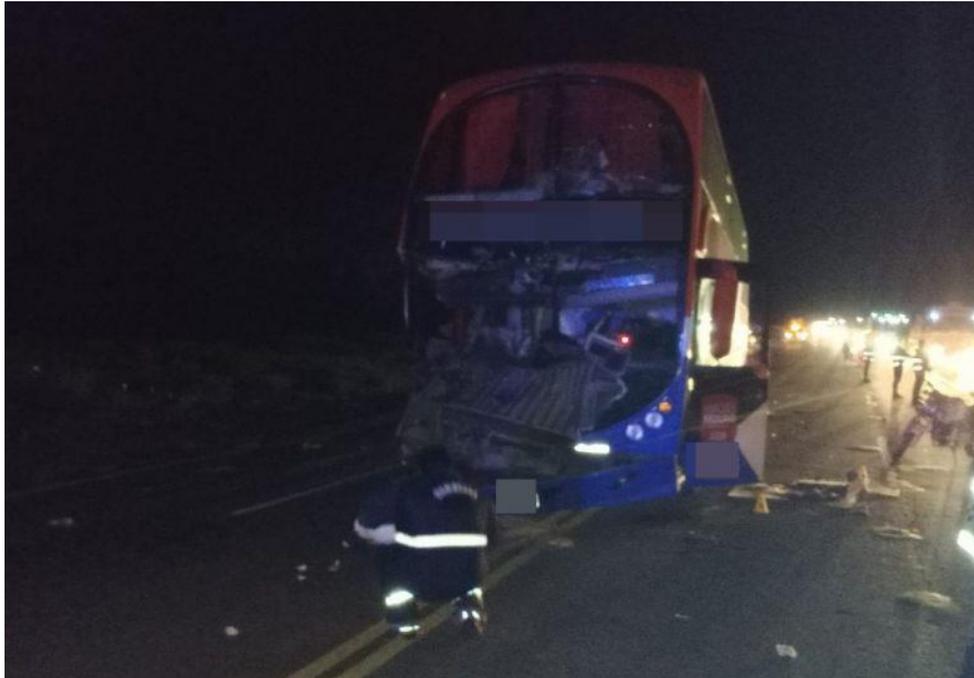
Luego de la demarcación de las huellas de frenada, el ómnibus continuó su desplazamiento por 19 metros, sin bloqueo de neumáticos, hasta su detención. Se constató que la posición final del ómnibus fue sobre sus ruedas, sobre el carril izquierdo con sentido norte-sur (hacia Lumbrera) y parte del centro de la calzada, con

Figura 12. Posición final del Vehículo 1. Fuente: [Diario digital DNI Salta](#), 2023
