JST | SEGURIDAD EN EL TRANSPORTE

INFORME PRELIMINAR DE SUCESO AUTOMOTOR

Título: 154. IP. Pasajeros. Despiste y choque. Cañada Rosquín. Santa Fe

Vehículo: ómnibus doble piso

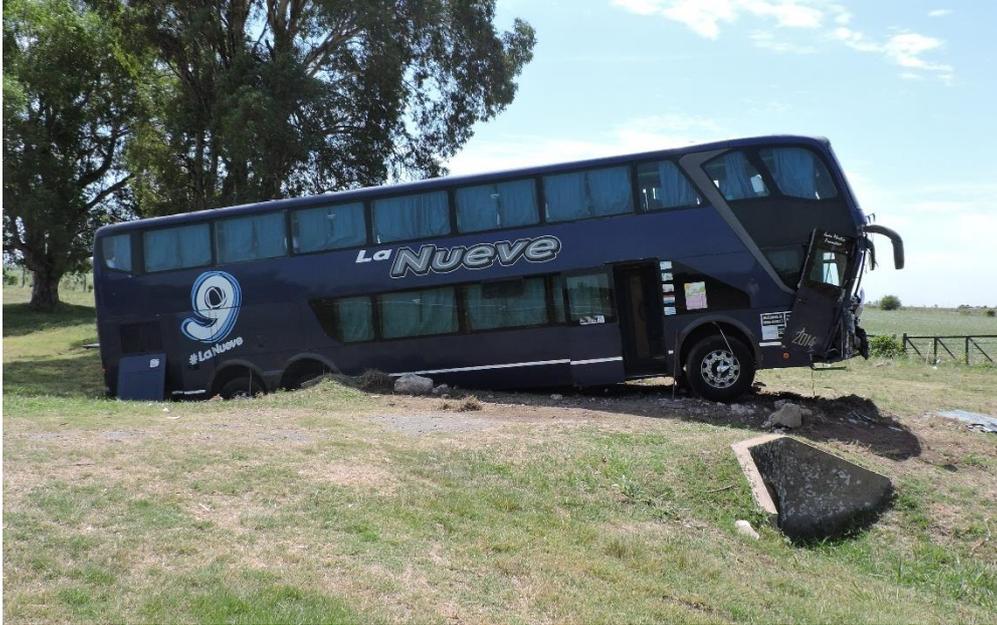
El suceso tuvo lugar en la Ruta Nacional 34, en cercanías del kilómetro 128, en inmediaciones de la comuna de Cañada Rosquín, provincia de Santa Fe. Por motivos que continúan bajo investigación, un ómnibus doble piso (Vehículo 1) que transitaba desde Sunchales (Santa Fe) con destino Mar del Plata (Buenos Aires) cruzó hacia el carril opuesto al de su sentido de circulación, despistó hacia la banquina y talud

contiguos a este y finalmente impactó con una alcantarilla situada en el costado de la calzada. Producto del suceso, al menos cuatro personas resultaron con lesiones.

Figura 1. Vehículo 1 en su punto de inmovilidad final. Fuente: JST, 2023

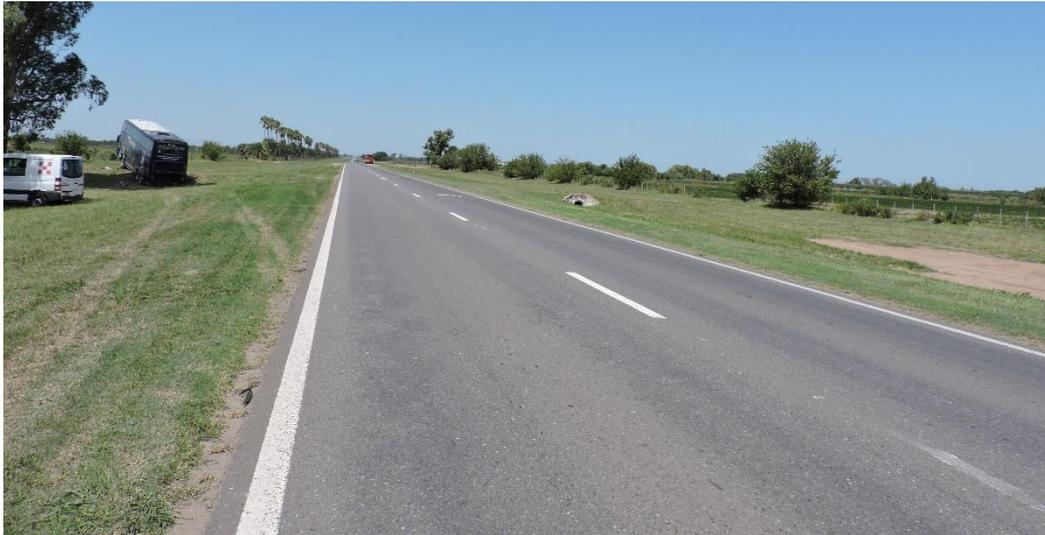
En la zona del suceso, la vía presenta una geometría recta y configuración de calzada única, con un carril por sentido de circulación, uno hacia la localidad de Cañada Rosquín y el otro opuesto, hacia Casas. El ancho, entre líneas continuas de borde de calzada, es de 6,60 m. Los carriles se encuentran separados por una línea blanca discontinua central simple, con un largo de 3 m y 0,20 m de ancho, aproximadamente. El tipo de pavimento era de asfalto y no se visualizaron fallas. Las banquetas eran de pasto de unos 3,10 m y el talud tenía entre 8 m y 9 m.

A aproximadamente 11,40 m del borde de calzada del carril con sentido hacia Cañada Rosquín, se registró una alcantarilla, donde el vehículo tuvo su posición final.

Figura 3. Lugar del suceso, vista desde Cañada Rosquín hacia Casas. Fuente: JST, 2023

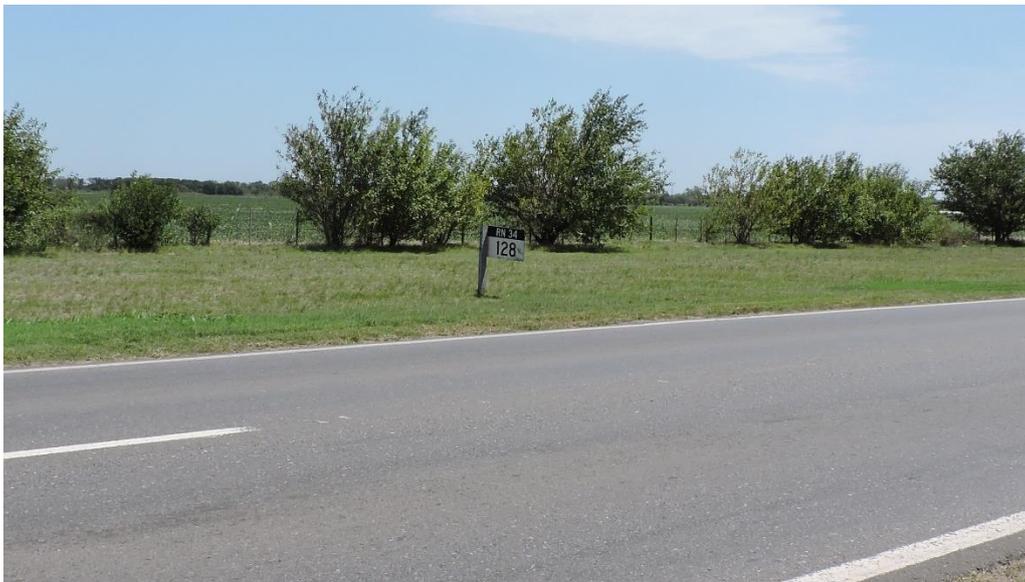
Sobre el carril con sentido hacia Casas había señalización horizontal preventiva de niebla. También en este sentido de circulación, se observó sobre la banquina contigua, a unos 118 m antes del inicio de las huellas de neumático, el indicador kilométrico 128.

Figura 4. Indicador kilométrico, junto al carril con sentido de Cañada Rosquín hacia Casas. Fuente: JST, 2023

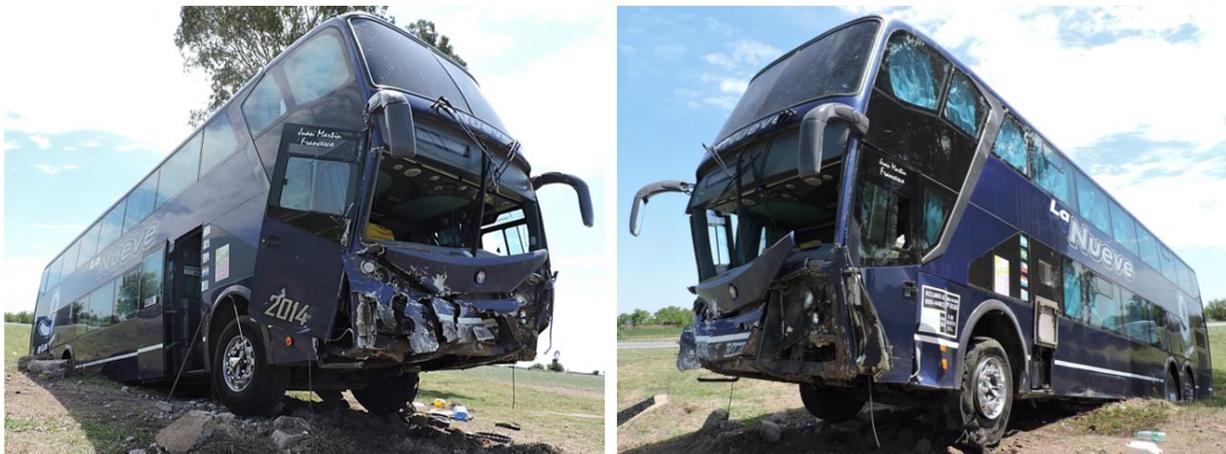
Presentó daños en la parte frontal inferior, rotura del paragolpes delantero y de los parabrisas inferiores. También se observaron deformaciones en la parte lateral inferior izquierda y la puerta del conductor. El vehículo tuvo desprendimiento parcial de la puerta delantera derecha de la cabina de conducción y total de paragolpes trasero.

Figura 6. Visualización de los daños del vehículo. Fuente: JST, 2023

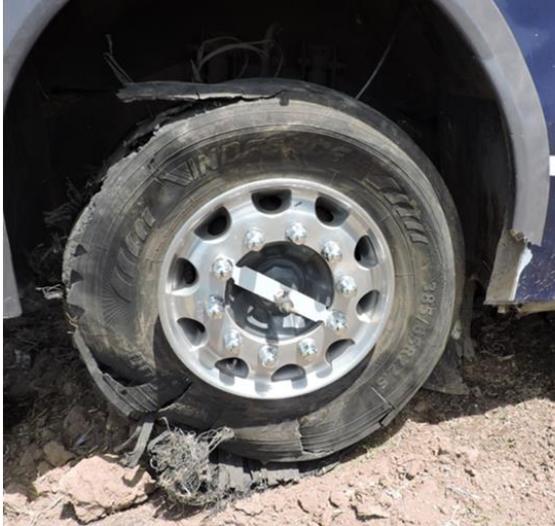
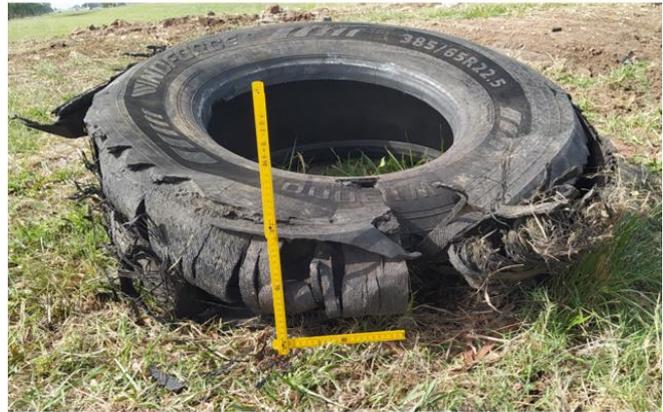
Además, se observó la rotura del neumático delantero izquierdo, con desprendimiento de sectores de la banda de rodadura, lo que habría originado la pérdida de maniobrabilidad del vehículo. Al momento de realizar este informe, no se pudo identificar cómo se produjo la falla. Se conservó el neumático y restos de este para realizar un estudio posterior. De una primera inspección en el lugar del suceso se

obtuvo que era de marca Windforce, modelo WT 3000, rodado 385/ 65R 22.5. La profundidad del dibujo variaba entre 6 y 10 mm.

Figura 7. Detalle del neumático delantero izquierdo, luego de haber sido retirado de la unidad. Fuente: JST, 2023

Los aportes del presente informe a la investigación se encuentran limitados por la ausencia de elementos que permitan determinar fehacientemente el mecanismo de producción de la explosión del neumático. Se aguardan estudios específicos. No fue posible entrevistar a las pasajeras y pasajeros involucrados, para ahondar en la usabilidad de los cinturones de seguridad del ómnibus.

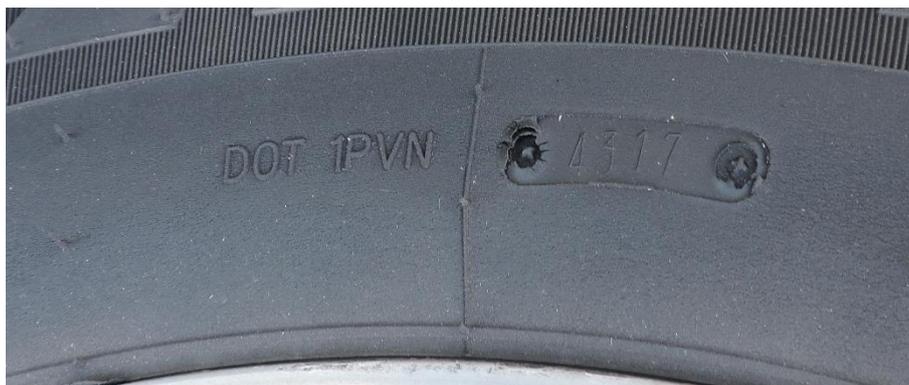
El código DOT (Department Of Transportation) no se halló en esta primera revisión. Según entrevistas en campo, el neumático delantero izquierdo y el delantero derecho habrían sido adquiridos juntos en la misma ocasión y serían de igual marca. La fecha de fabricación observada en el neumático delantero derecho fue en la semana 43 del año 2017.

Figura 8. Detalle del DOT del neumático delantero derecho. Fuente: JST, 2023

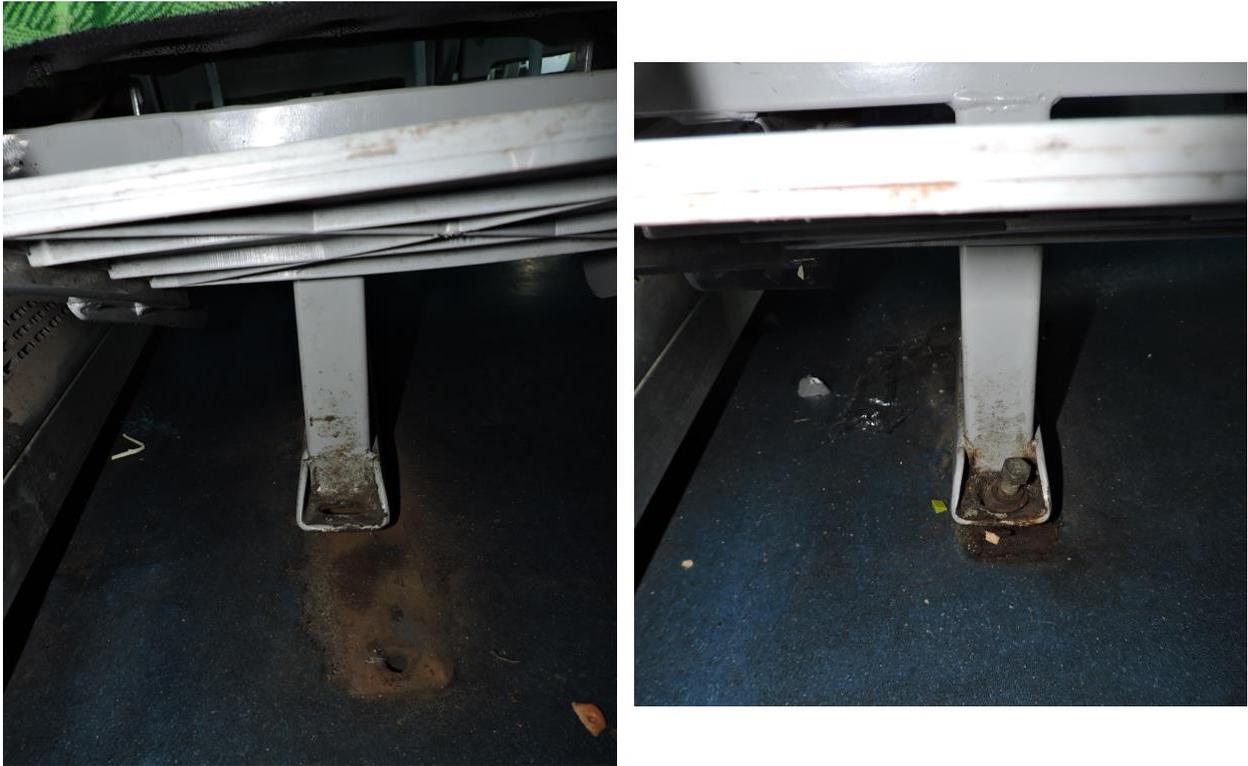
Es preciso mencionar que las butacas 25/26, 37/38 y 54, al momento de la revisión, se encontraban desancladas. Esto pudo haber sido resultado del accidente o haber sido provocado por un desperfecto previo a su ocurrencia. Se observó óxido en las piezas de los anclajes 25/26 y 37/38.

Figura 8. Detalle del anclaje de las butacas 25/26 (izquierda) y 37/38 (derecha). Fuente: JST, 2023

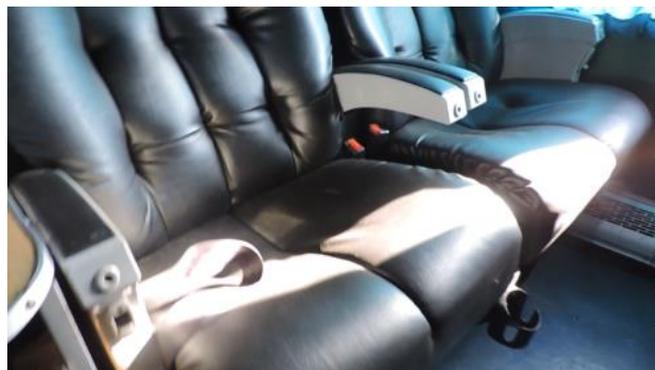
Al momento del registro del vehículo, los cinturones de los últimos asientos dobles del piso inferior (sin numerar) se encontraban trabados por debajo de las butacas, lo que podría haber dificultado su utilización.

Figura 9. Captura de video relevamiento. Cinturones con dificultad de utilización. Fuente: JST, 2023

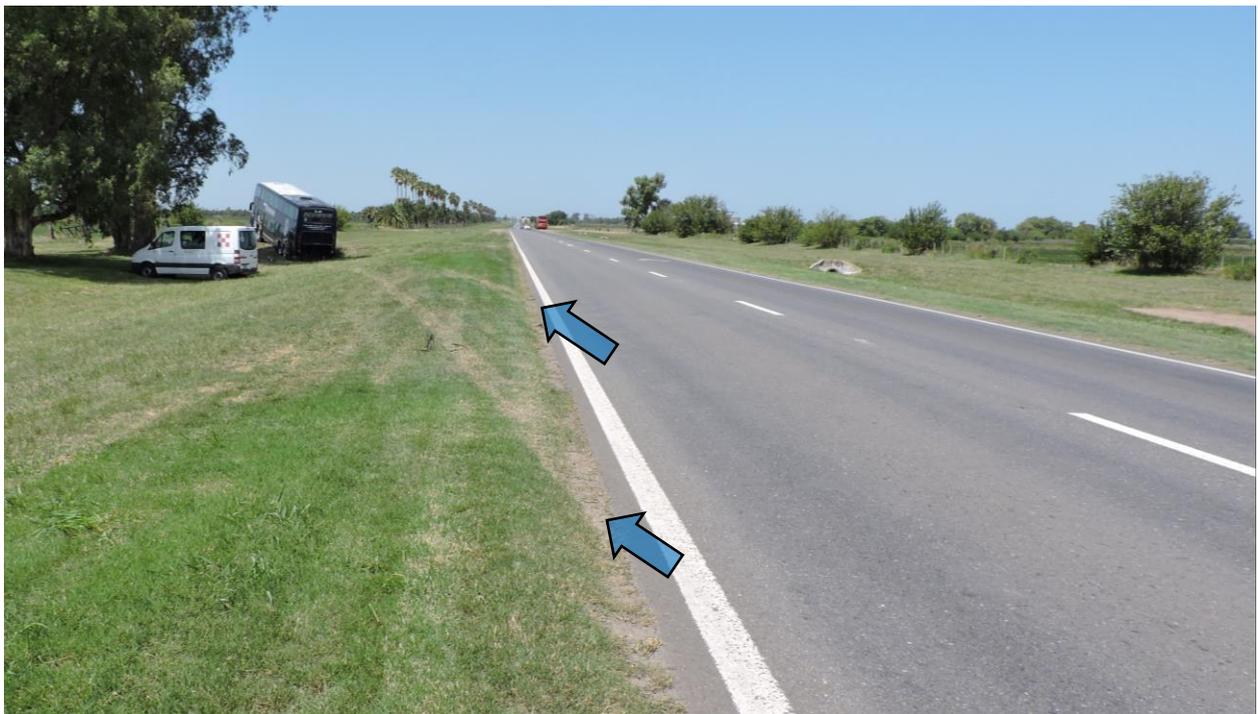
Según lo recabado hasta el momento, en inmediaciones del kilómetro 128, el vehículo habría sufrido la avería de su neumático delantero izquierdo lo que habría provocado la inestabilidad del vehículo y su cruce hacia el carril con sentido de circulación opuesto. Esto se intentará confirmar a partir de pruebas de laboratorio en el neumático. El despiste se produjo hacia la banquina y talud contiguos al sentido opuesto a la circulación original del vehículo, a 118 m hacia Casas desde el indicador del kilómetro 128. El vehículo estampó sobre el costado de calzada huellas de unos 69,40 m (izquierda) y de 51,20 (derecha), con una distancia entre ellas de 13,70 m (ver Figura 8).

Figura 8. Inicio de las huellas sobre banquina y talud. Posición final de vehículo. Vista en dirección hacia Casas. Fuente: JST, 2023

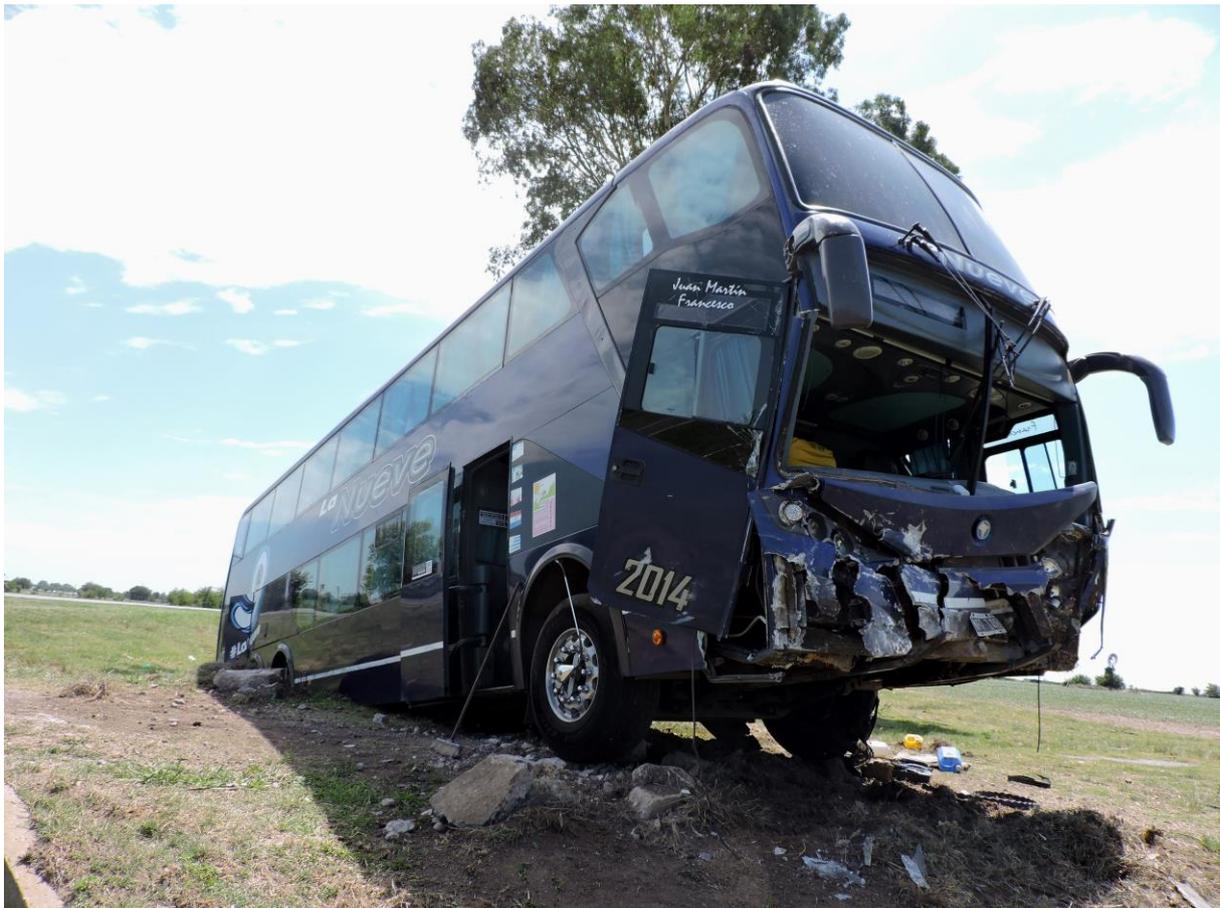
Finalmente, la unidad impactó con una alcantarilla y tuvo su punto de inmovilidad final de manera oblicua con su parte anterior derecha ubicada aproximadamente a 16,20 m del borde de calzada. La parte frontal del vehículo quedó elevada a 1 m aproximadamente sobre la alcantarilla (ver Figura 9).

Figura 9. Vehículo en su posición final. Fuente: JST, 2023
