## INFORME BÁSICO DE SUCESO AUTOMOTOR

Expediente: EX-2023-35059607- -APN-DNISAU#JST

Título: 156. IB. Cargas. Colisión múltiple. AFA. Buenos Aires

Fecha y hora: 28/3/2023 07:00 (UTC-3)

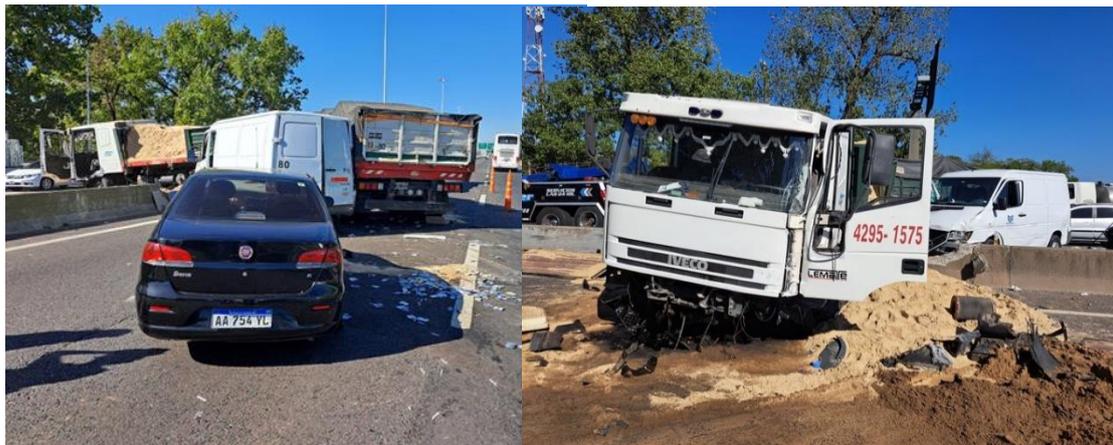
Figura 1. Posiciones finales de los vehículos participantes en el suceso. Fuente: JST, 2023
