JST | SEGURIDAD EN EL TRANSPORTE

INFORME PRELIMINAR DE SUCESO AUTOMOTOR

Expediente: EX-2023-35059607- -APN-DNISAU#JST

Título: 156. IP. Cargas. Colisión múltiple. AFA. Buenos Aires

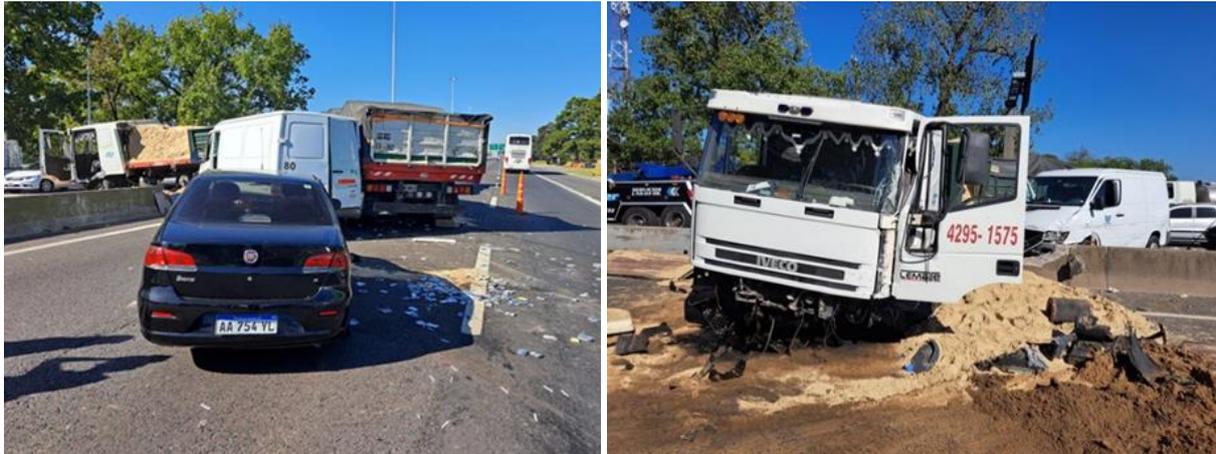
Figura 1. Posiciones finales de los vehículos participantes en el suceso. Fuente: JST, 2023

El Vehículo 1 finalizó sobre el carril central por detrás de los vehículos 2 y 3 y su sector frontal quedó orientado hacia un punto entre Ezeiza y la barrera de contención que divide ambas manos. El Vehículo 2 finalizó sobre el carril izquierdo con su lateral derecho junto al lateral izquierdo del Vehículo 3, en diagonal al eje longitudinal de la vía y con su sector frontal orientado hacia un punto entre Ezeiza y la barrera de contención.

La unidad tractora del Vehículo 3 finalizó sobre la barrera de contención orientada prácticamente perpendicular a la vía y ocupó el carril izquierdo de la mano con sentido hacia CABA y el carril izquierdo de la mano con sentido hacia Ezeiza. El acoplado finalizó sobre su mano de circulación ocupando el carril central e izquierdo y orientado en diagonal a la vía, con su sector frontal hacia la barrera de contención. La carga transportada se depositó en ambas manos de circulación.

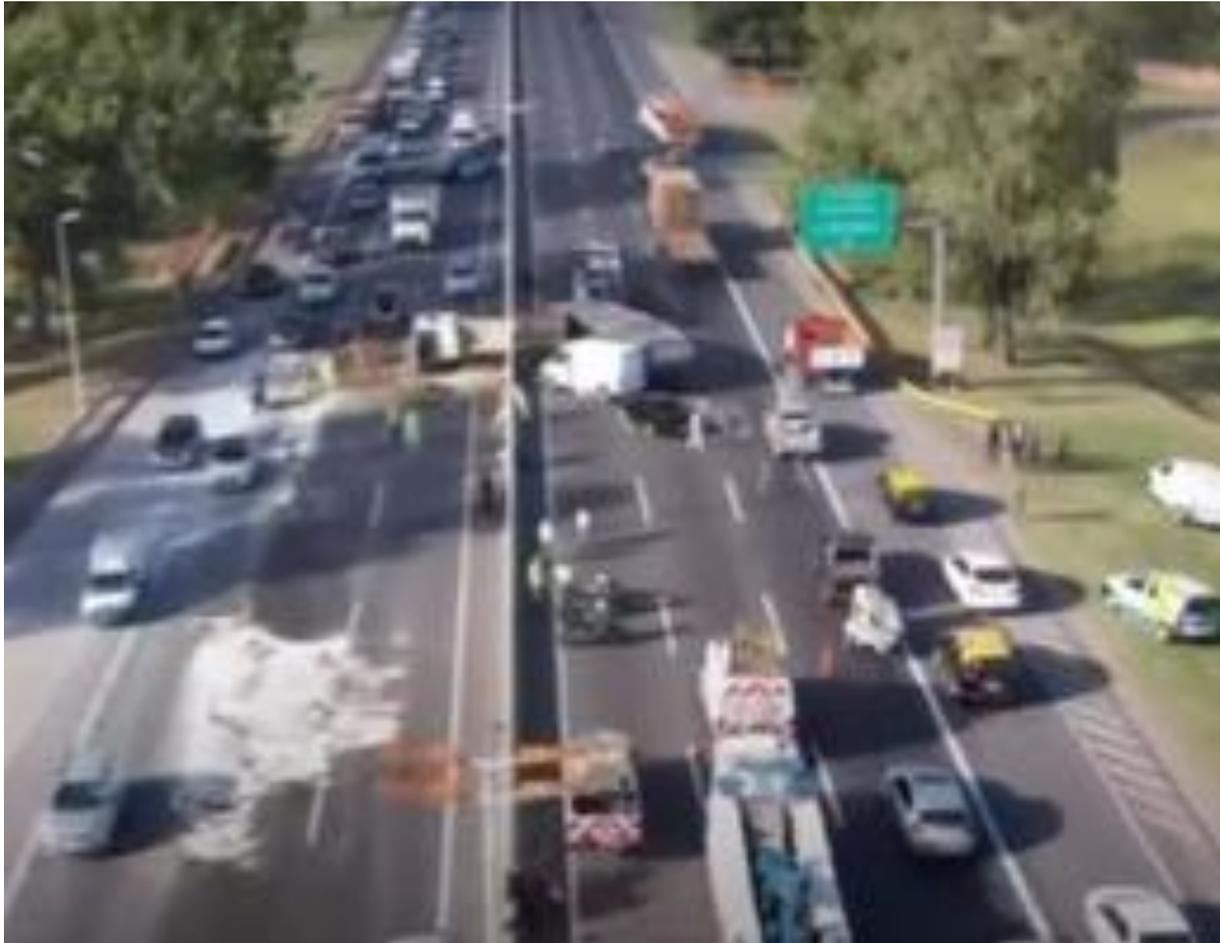
En el sector donde ocurrió el suceso, la calzada presenta un ancho aproximado de 10,3 m. Junto al borde izquierdo de la calzada se observaron barreras de contención rígidas de hormigón con columnas de iluminación artificial, mientras que junto al carril derecho se observó una banquina asfaltada de 3,8 m y, luego de esta, un sector parquizado. Asimismo, se relevó a continuación de la banquina un pequeño sector con barreras de contención semirrígidas, emplazadas en el tramo donde un arroyo interseca la autopista.

Se relevó señalización vertical y horizontal presentes en la zona del suceso. Entre ellas, se observó indicador reglamentario de velocidad máxima 80 km/h para camiones, indicador informativo de orientación de destino Estadio Nacional de Béisbol, línea blanca continua de demarcación de borde de calzada, línea blanca discontinua de separación de carriles y cebrado que demarca el límite entre la banquina y el sector parquizado, todas ellas en buen estado de conservación.

Figura 3. Características de la vía donde se produjeron las colisiones. Fuente: [TN](#), 2023

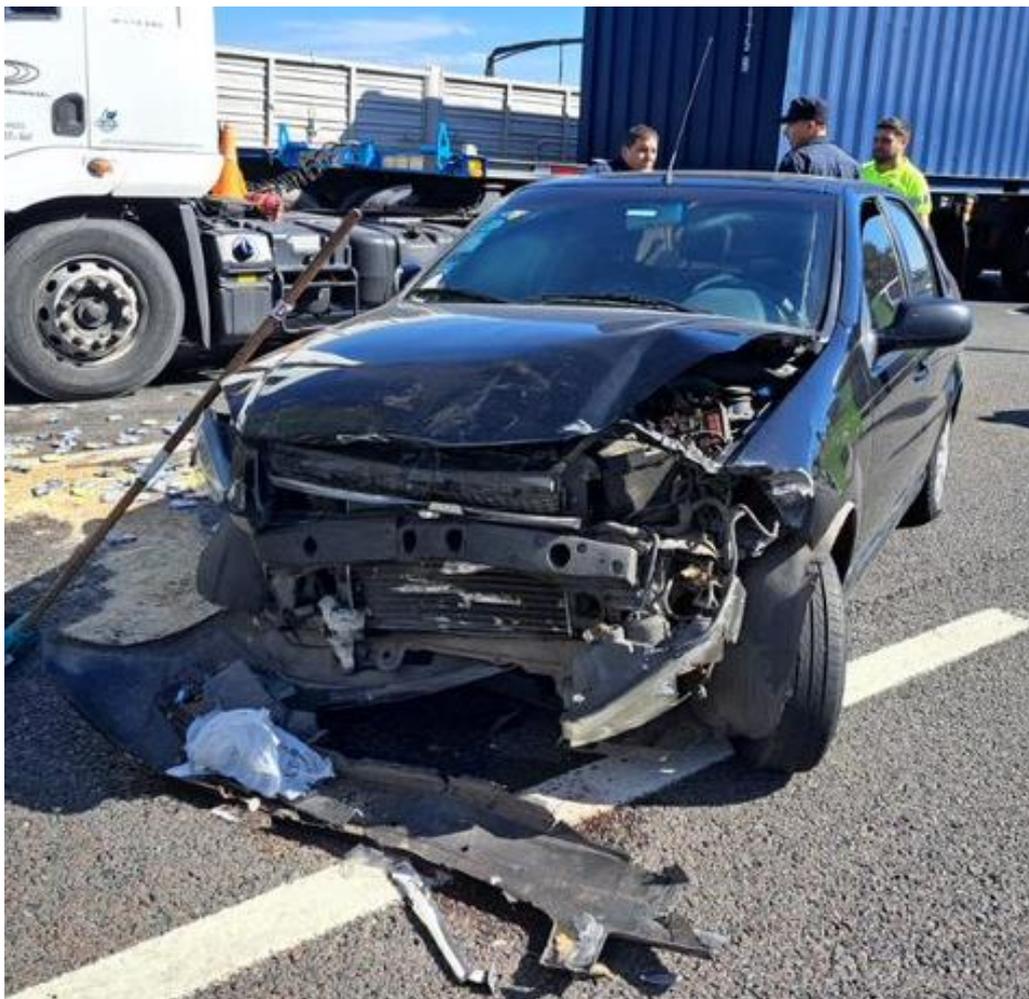
Sector anterior: rotura y desprendimiento de parrilla, paragolpes, ópticas y pliegue de capó. Lateral derecho: deformaciones en toda la extensión de la carrocería, transferencia de pintura blanca. Se relevó daños y destalonamiento en la cubierta trasera derecha que se generaron a causa de la circulación sin aire y deformación de cubierta trasera derecha.

Figura 4. Daños en el sector anterior del Vehículo 1. Fuente: JST, 2023

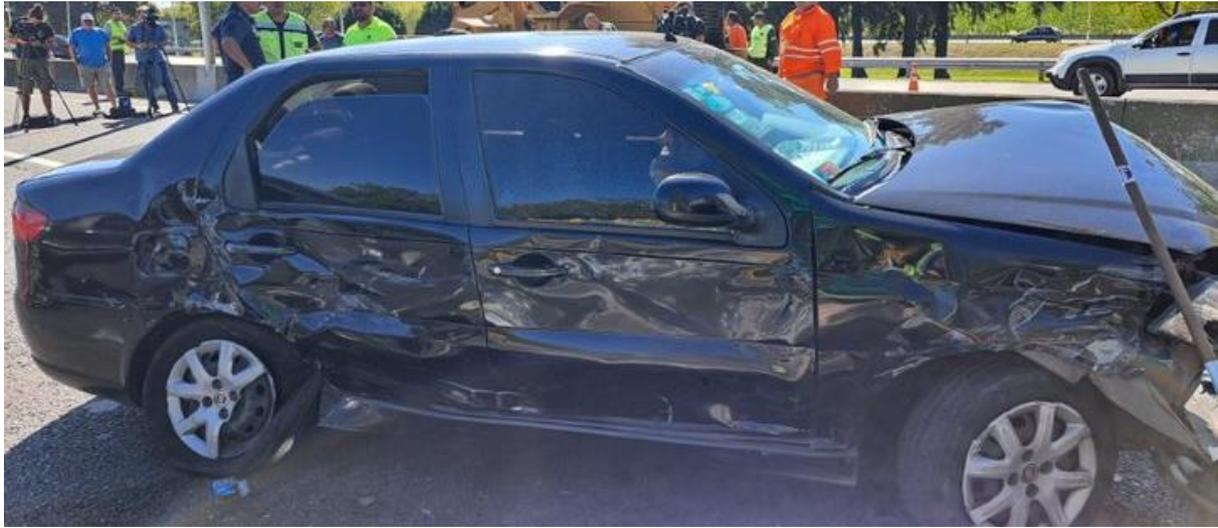
Figura 5. Daños en el sector anterior del Vehículo 1. Fuente: JST, 2023

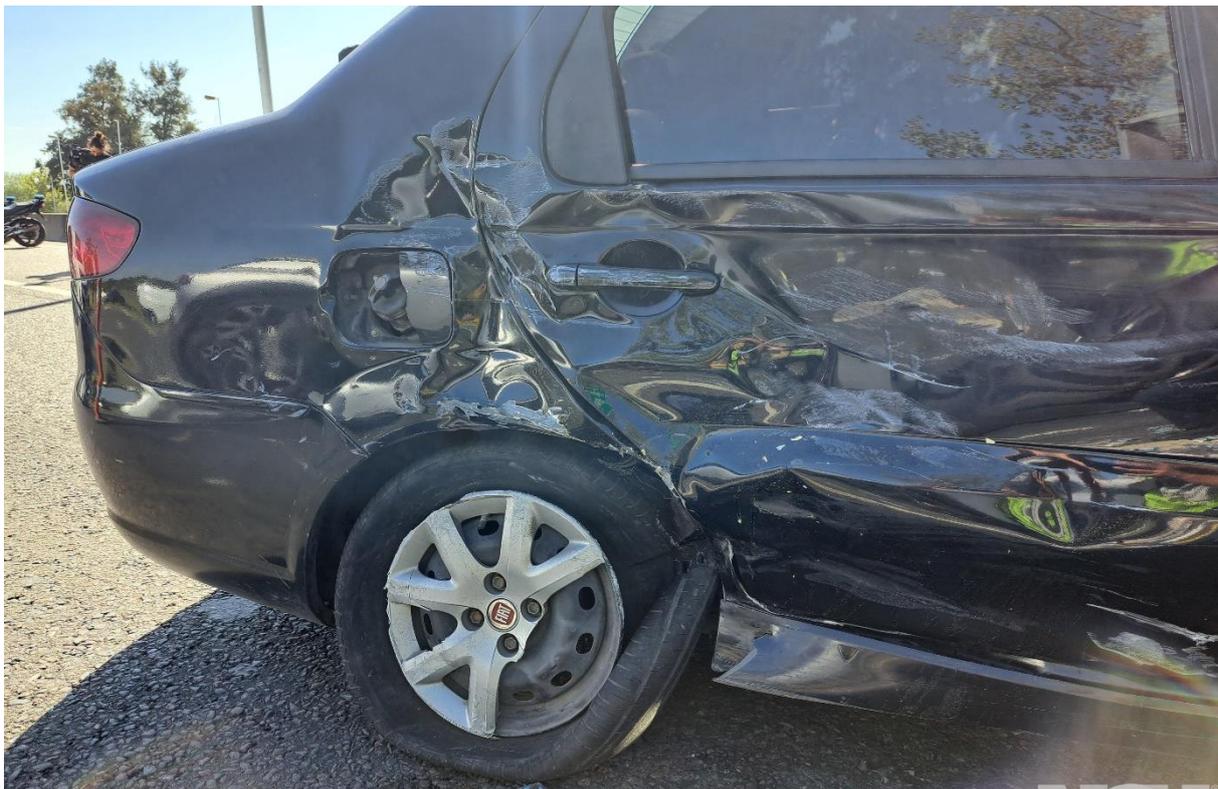
Figura 6. Deformación de la cubierta generada previo a la colisión con el Vehículo 2 y transferencia de pintura blanca. Fuente: JST, 2023

Luego de la rotura del neumático izquierdo, el Vehículo 1 perdió su estabilidad y se trasladó en dirección hacia el carril derecho, en el cual impactó con su lateral derecho al lateral izquierdo del Vehículo 2. La zona de colisión quedó determinada por las huellas del tipo “brochazo” pertenecientes al Vehículo 1 y de derrape generadas por el Vehículo 2. El conductor del Vehículo 3 realizó una maniobra de esquivar en dirección a su banquina e impactó con el lateral izquierdo de la unidad tractora y del acoplado al lateral derecho del Vehículo 2.

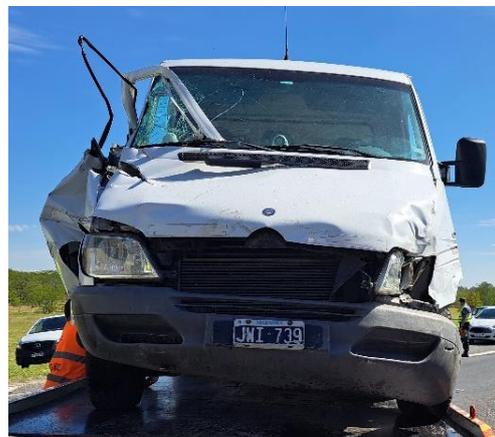
Sector anterior: desprendimiento de parrilla y daños en paragolpes, ópticas y capó.

Figura 8. Daños ocasionados por las colisiones con el Vehículo 1 y el Vehículo 3. Fuente: JST, 2023

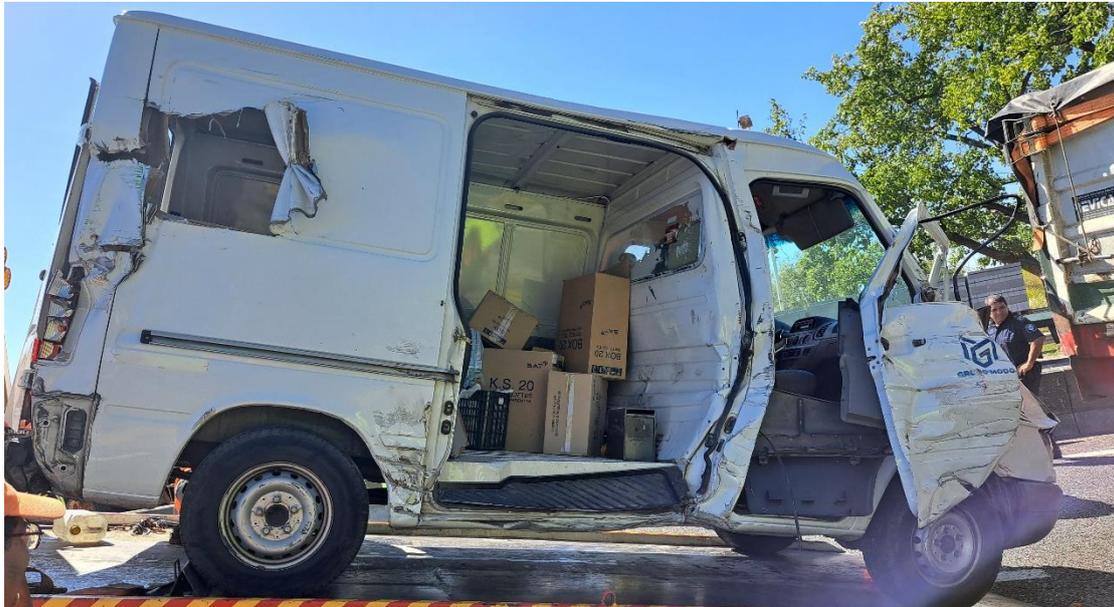
Lateral derecho: desprendimiento de puerta de carga, corte y deformaciones en el lateral de la caja de carga, parante, puerta delantera, transferencia de pintura verde y roja y marcas de caucho.

Figura 9. Daños producidos por el impacto con el Vehículo 3. Se observa que la fuerza de deformación posee un sentido desde el sector posterior hacia el sector anterior. Fuente: JST, 2023

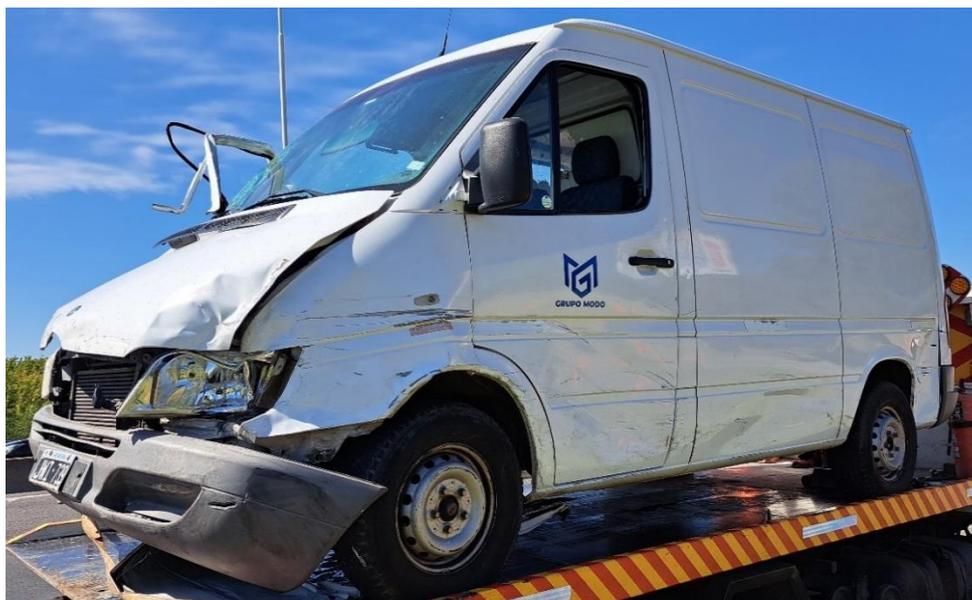
Lateral izquierdo: abolladura, transferencia de pintura negra y caucho.

Figura 10. Daños producidos en el impacto con el Vehículo 1. Fuente: JST, 2023

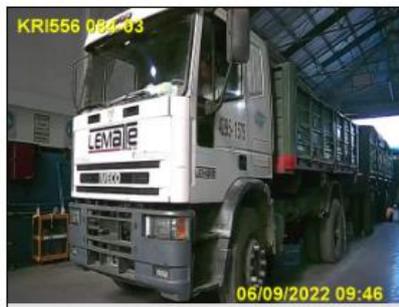
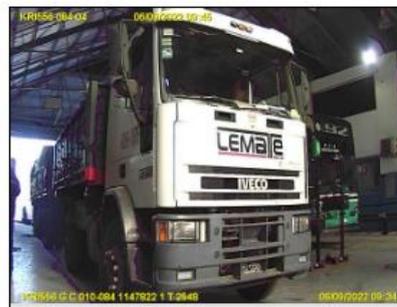
Código	Gravedad	Descripción	Observaciones
071201	L	Sistema Eléctrico > Sistema de Iluminación exterior - Luces de Retroceso > Faltante o no funcionamiento	RETROCESO X2
09010202	L	Carrocería > Exterior > Paragolpes > Paragolpes en mal estado y/o con deformaciones	PARAGOLPES TRASERO DEFORMADO

Figura 11. Fotovalidación del tractor dominio KRI556. Fuente: RTO, CENT, 2023

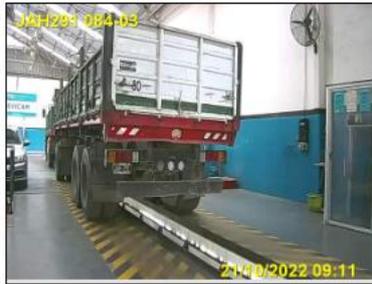
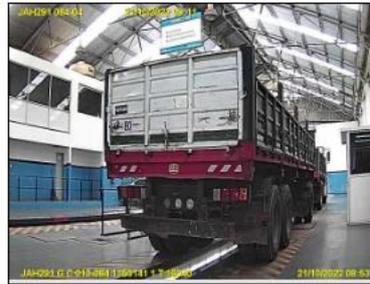
Código	Gravedad	Descripción	Observaciones
070901	L	Sistema Eléctrico > Sistema de Iluminación y Señalización exterior - Luces de Freno(Stop) > Color incorrecto	STOP CORRESPONDE COLOR ROJO
071102	L	Sistema Eléctrico > Sistema de Iluminación exterior - Luces diferenciales Delimitadoras y luces Superiores > Descripción libre	3 MARIAS TRASERAS CORRESPONDE COLOR ROJO
09010302	L	Carrocería > Exterior > Chapa Patente > Patente en mal estado y/o con fijación inadecuada	FALTA UNA PATENTE
170102	L	Sistema de Arrastre de Acoplados y Dolly > Lanza de Arrastre > Defectos en la lanza de arrastre	LANZA DEFORMADA
170104	L	Sistema de Arrastre de Acoplados y Dolly > Lanza de Arrastre > Pata de apoyo de lanza en mal estado	PATA DE APOYO DEFORMADA

Figura 12. Fotovalidación del tractor dominio JAH291. Fuente: RTO, CENT, 2023

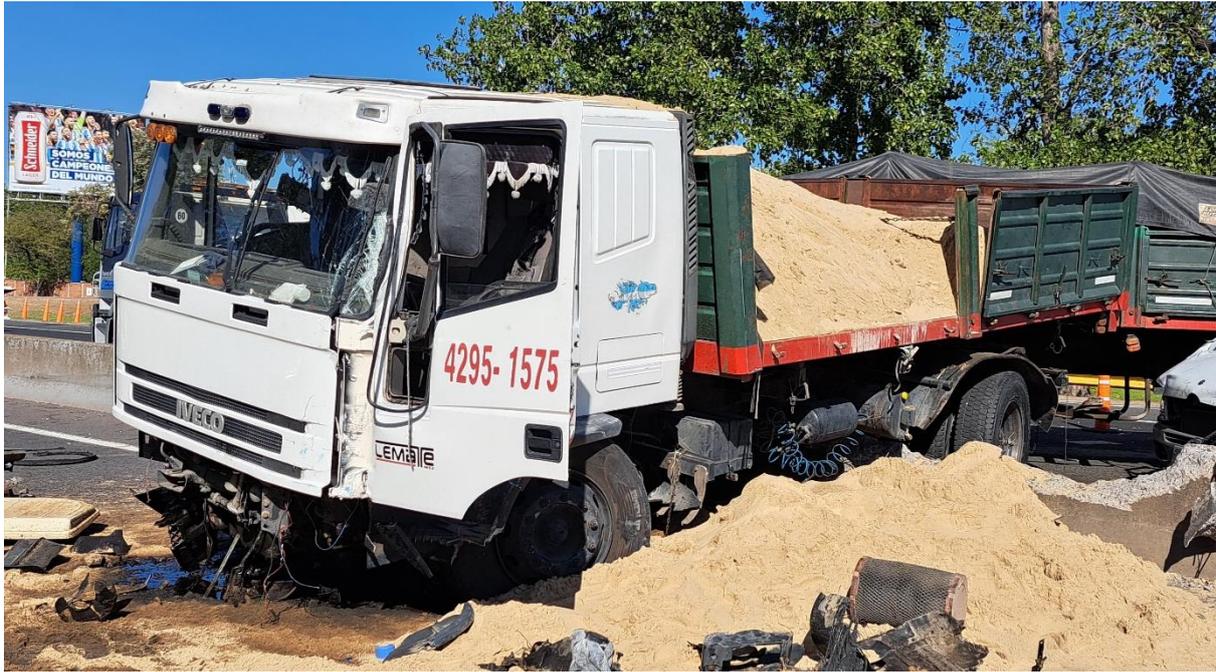
Sector frontal: desprendimiento de paragolpes y daños en partes mecánicas.

Lateral izquierdo: daños y desprendimiento de barandas volcables.

Figura 13. Daños producidos en el impacto con el Vehículo 2 y barrera de contención. Fuente: JST, 2023

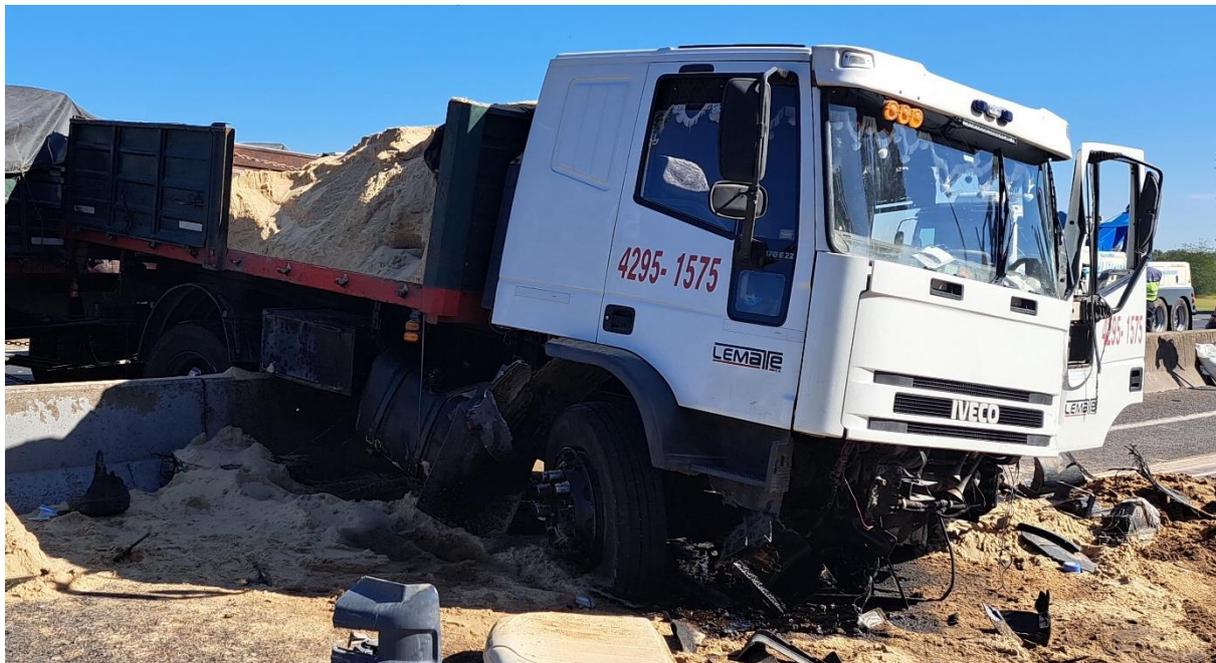
Lateral derecho: Daños y desprendimiento de barandas volcables.

Figura 14. Daños producidos a causa del desplazamiento de la carga. Fuente: JST, 2023

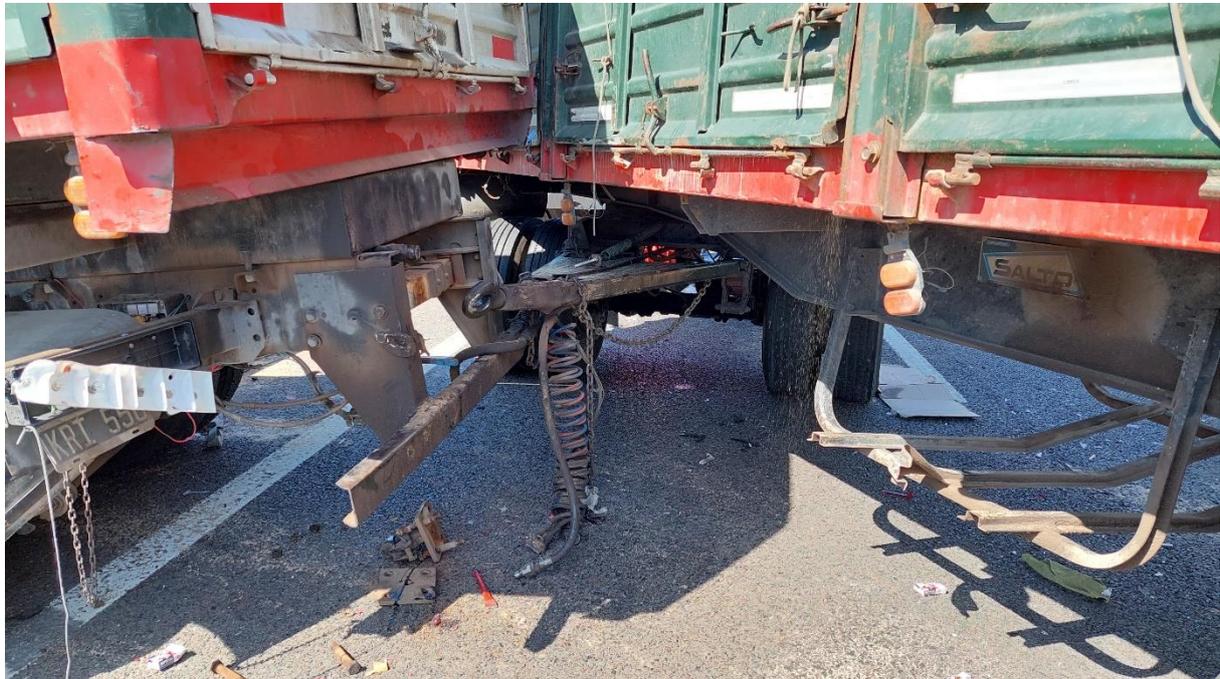
Anterior: lanza de enganche.

Figura 15. Daños producidos durante el movimiento del tipo “tijera”. Fuente: JST, 2023

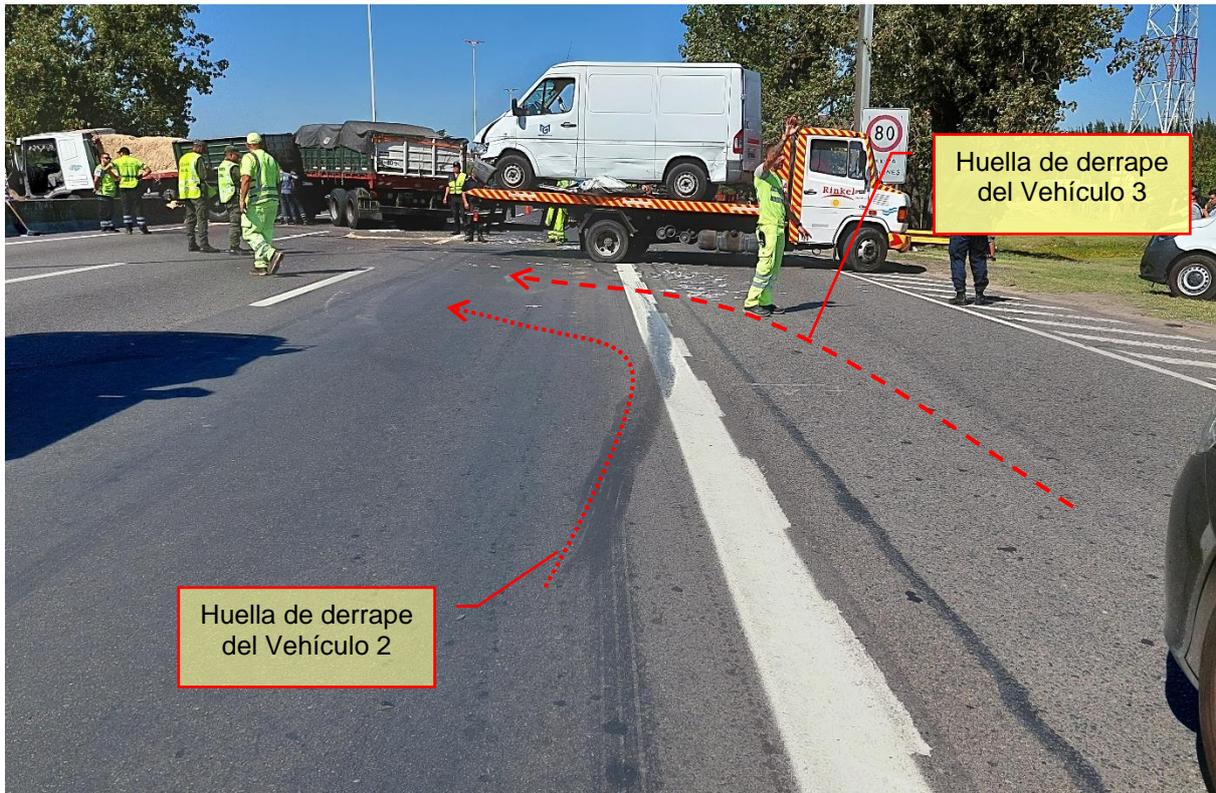
Luego de la colisión, el Vehículo 3 realizó un movimiento de derrape antihorario y arrastró, debido a la diferencia de masa existente, a los vehículos 1 y 2. Los movimientos poscolisión quedaron determinados por las huellas que generó cada vehículo.

Figura 16. Inicio de las huellas de derrape posimpacto. Fuente: JST, 2023

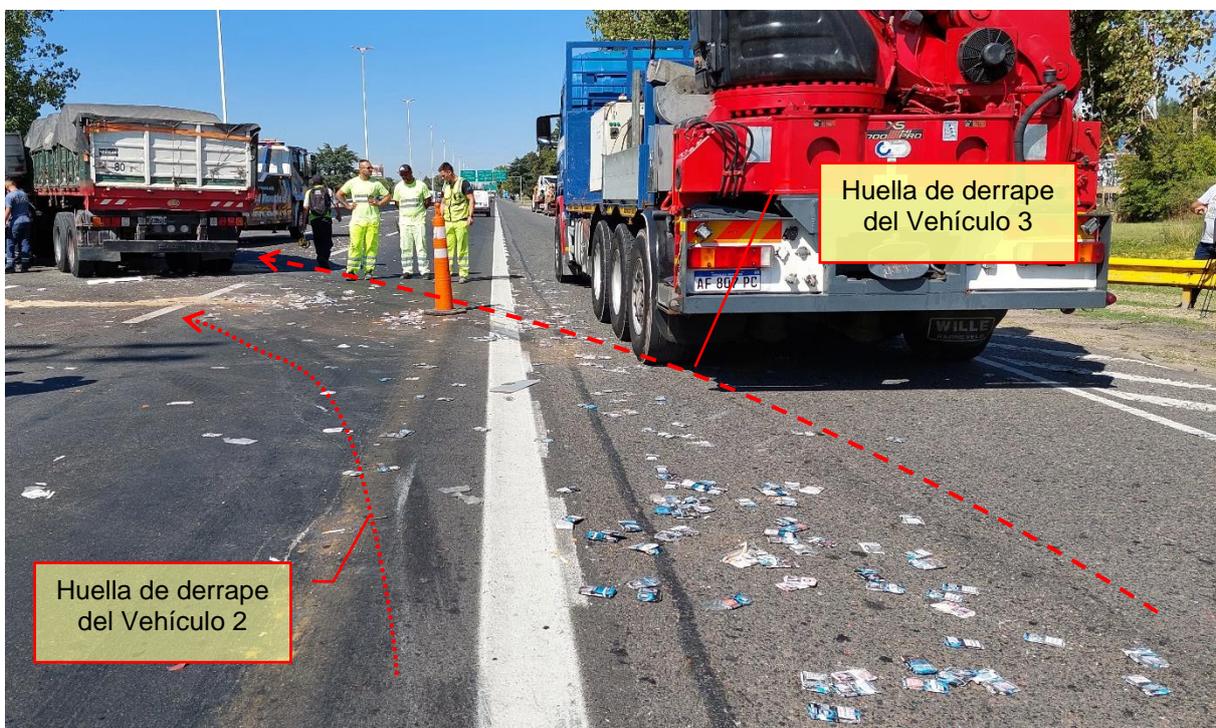
Figura 17. Ingreso de la huella de derrape del Vehículo 3 a la calzada. Fuente: JST, 2023

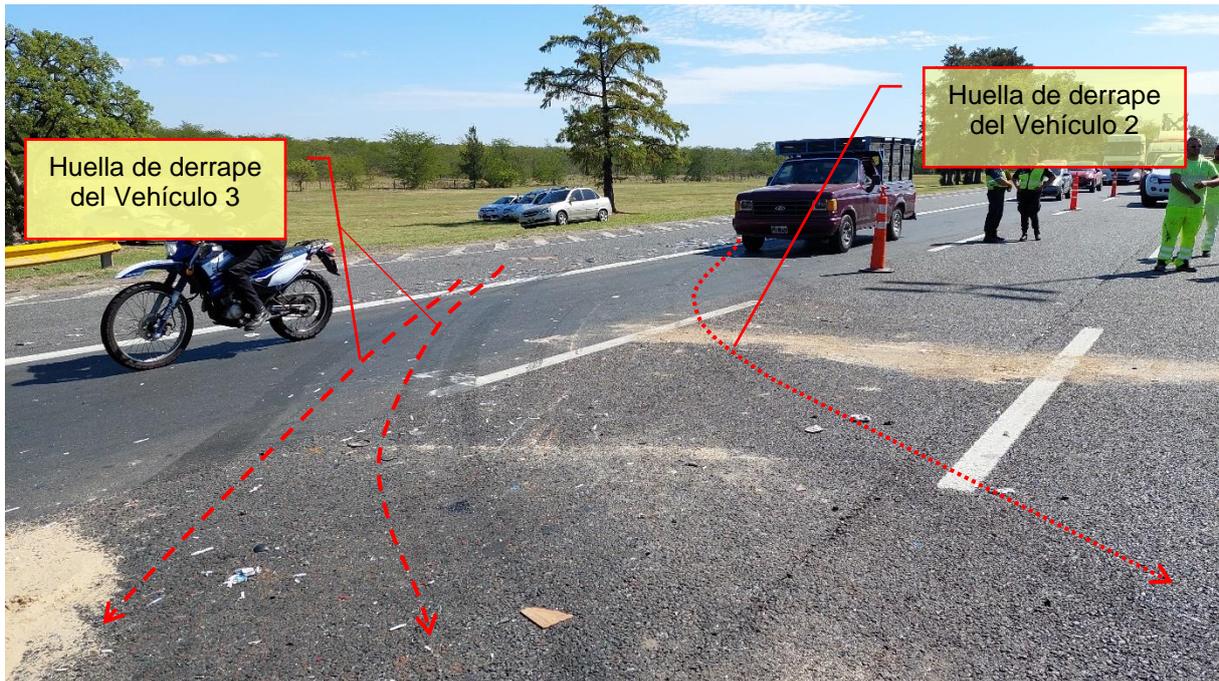
Figura 18. Fotografía de las huellas de derrape tomadas en sentido hacia CABA. Fuente: JST, 2023

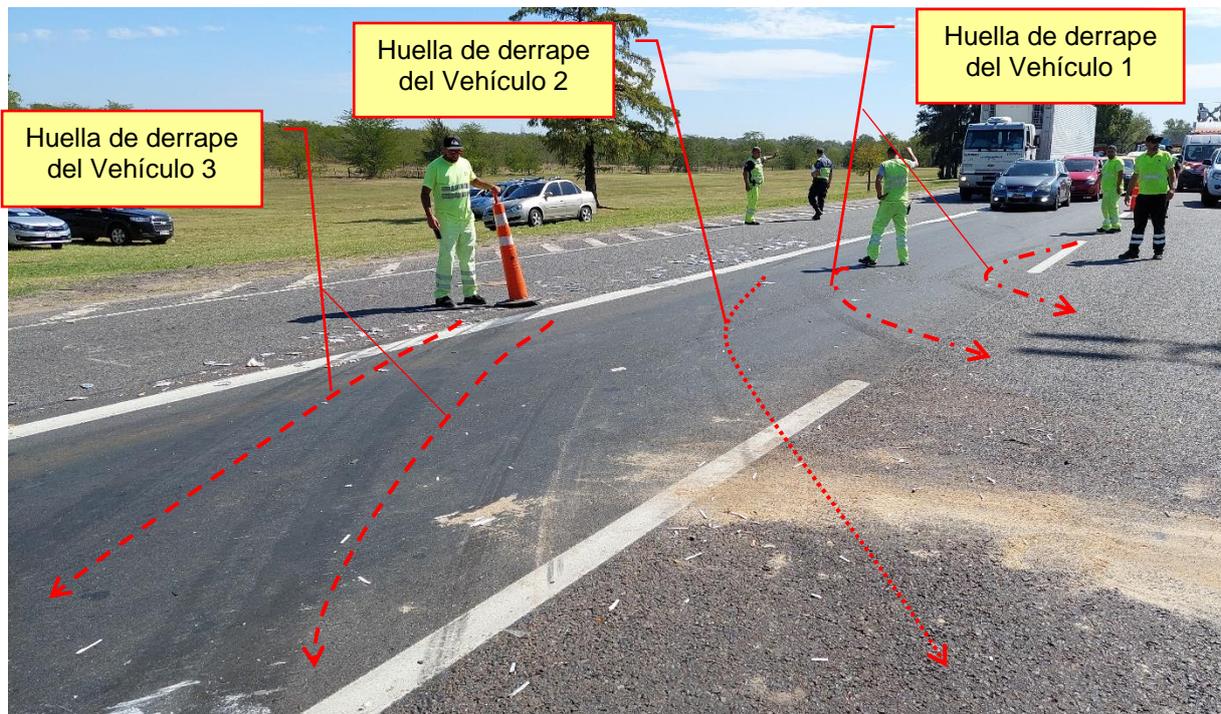
Figura 19. Fotografía de las huellas de derrape de los vehículos participantes, tomadas en sentido hacia CABA. Fuente: JST, 2023
