# JST | SEGURIDAD EN EL TRANSPORTE

## INFORME PRELIMINAR DE SUCESO AUTOMOTOR

Título: 157. IP. Pasajeros y cargas. Colisión. Río Cuarto. Córdoba

Fecha y hora: 12 de abril de 2023, 2:45 (UTC-3)

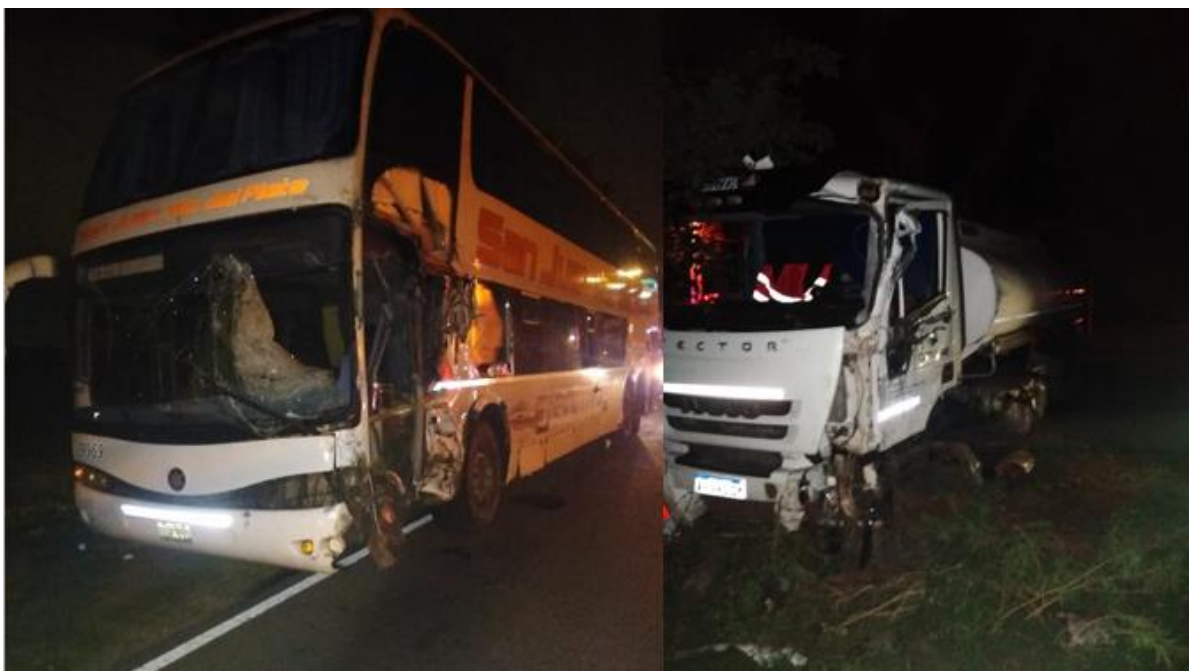
Figura 1. Posición final de los vehículos involucrados en el suceso. Fuente: [Radio Villa María](#), 2023

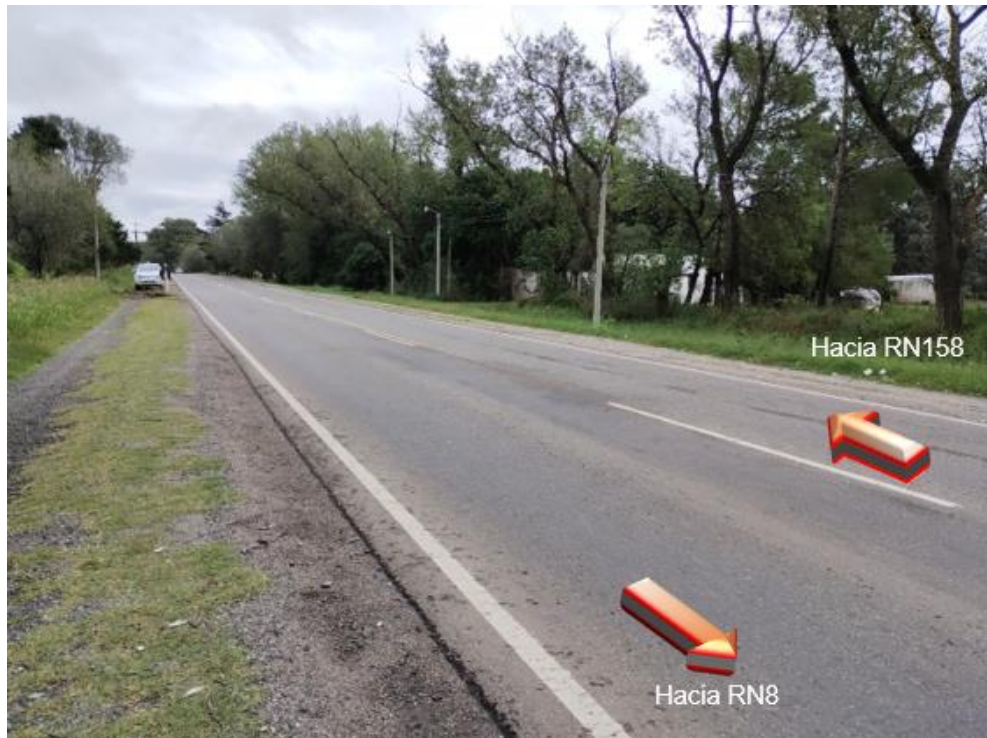
En la zona del suceso, la Ruta Nacional 36 es una vía de doble sentido de circulación que se desarrolla de noroeste a sudeste y se orienta desde RN 158 hacia RN 8 y viceversa, en la provincia de Córdoba. La calzada, de 7 metros de ancho, posee geometría recta y presenta un carril por sentido de circulación con banquetas de ripio y pasto de 3 metros de amplitud. Con respecto a la señalización horizontal, la vía presenta líneas de borde de calzada blancas continuas y en el centro, demarcando el límite entre ambas manos de circulación, línea blanca discontinua, que en el lugar del suceso se modifica a mixta con prohibición de sobrepaso unidireccional con línea amarilla, para quienes transitan con sentido hacia RN158, debido a la proximidad de una curva.

Figura 3. Vista de la Ruta Nacional 36 en la zona del suceso. Fuente: JST, 2023

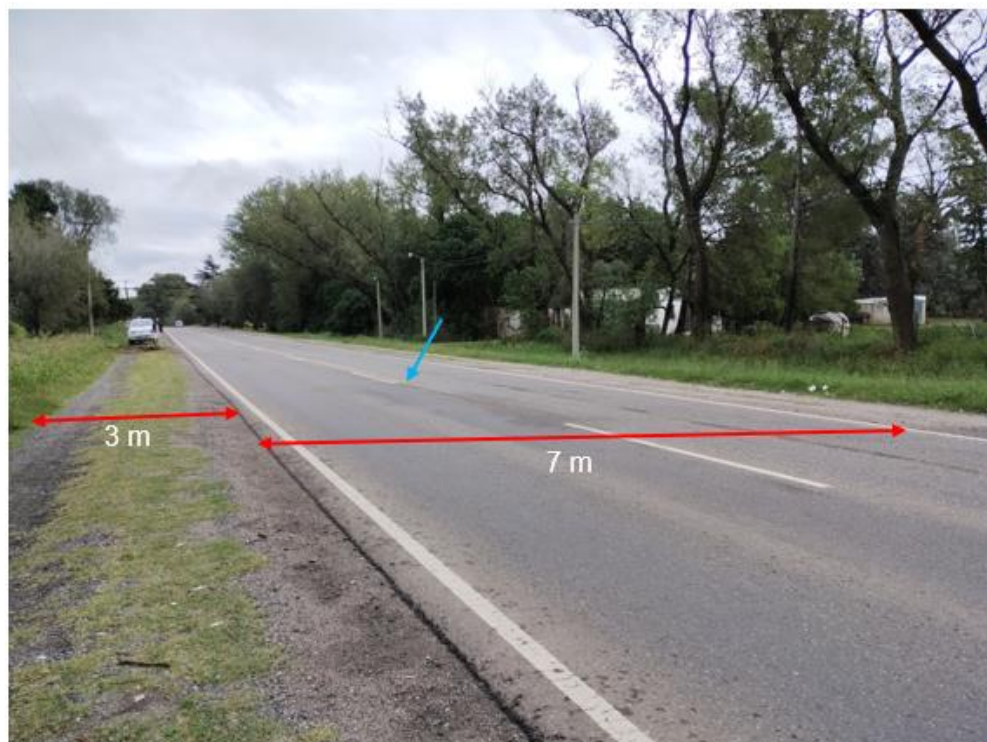
Figura 4. Características y medidas de la zona del suceso. La flecha celeste indica el cambio en la señalización horizontal a prohibición de sobre paso para sentido de circulación hacia RN 158. Fuente: JST, 2023

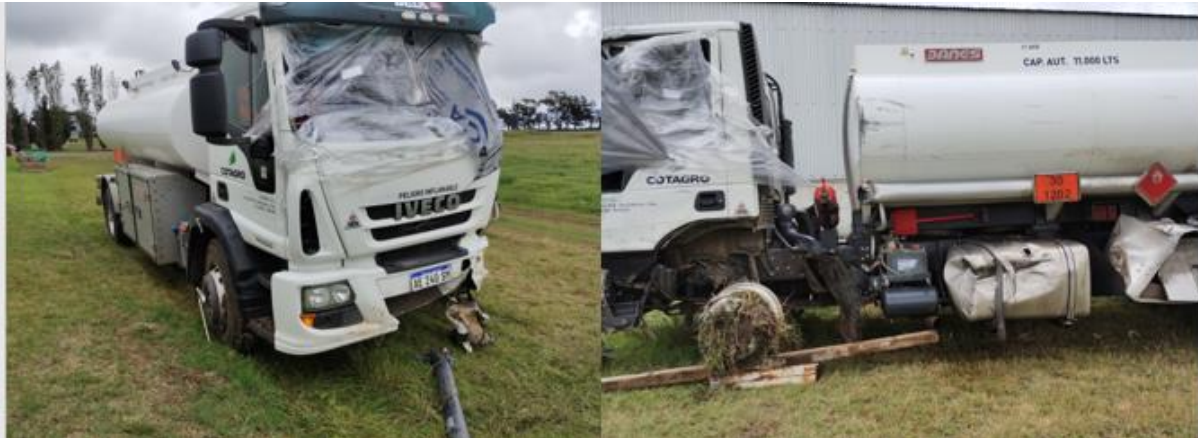
Producto del impacto, se relevaron daños sobre el Vehículo 1, ubicados en el sector anterior, con mayor incidencia en el lateral izquierdo y que incluyen la rotura del espejo retrovisor, parabrisas y paragolpes delantero. Con respecto a los daños sobre el lateral izquierdo, sobre la unidad se observó raspadura y abolladura en su estructura y del tanque de combustible, con fuerza actuante con sentido de izquierda a derecha y de adelante hacia atrás, además de rotura de vidrios. También se pudo observar la rotura del neumático delantero izquierdo y guardabarros.

Figura 6. Daños constatados en el Vehículo 1. Fuente: JST, 2023

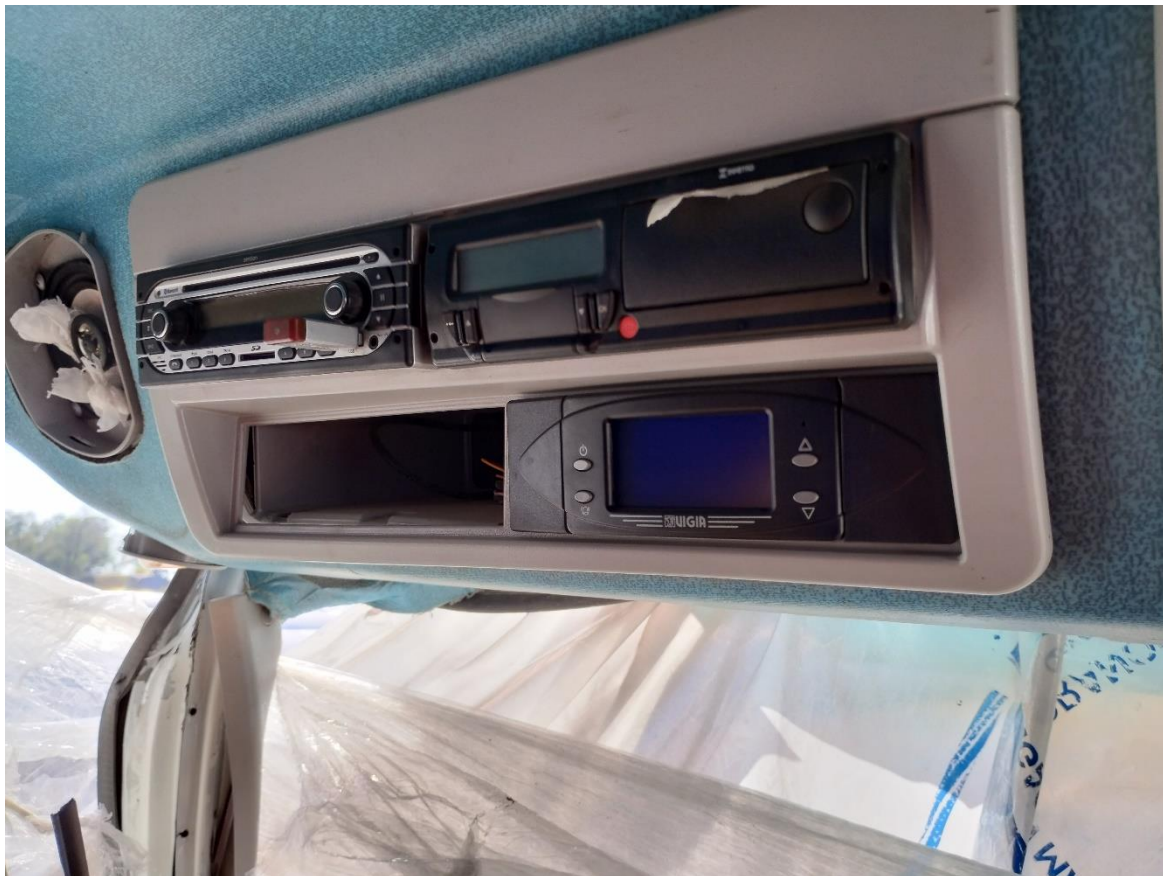
Figura 7. Tacógrafo del Vehículo 1 fuera de funcionamiento, momentos posteriores al suceso. Fuente: JST, 2023

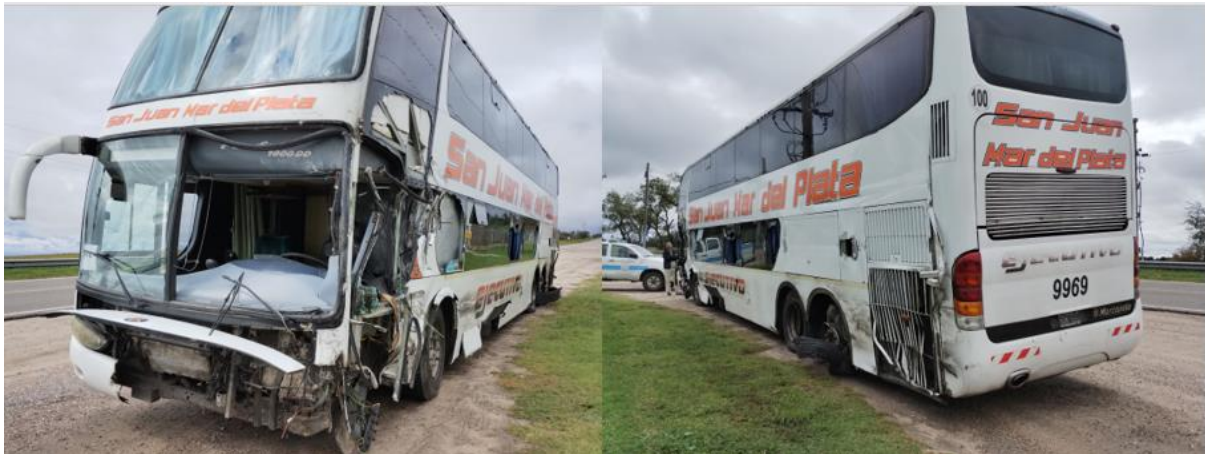
El Vehículo 2 sufrió daños ubicados en el sector anterior, con mayor incidencia en el lateral izquierdo, que involucraron rotura del parabrisas, vidrios de la puerta izquierda, paragolpes delantero y neumático trasero. Además, se observó raspadura y abolladura de la carrocería sobre el lateral izquierdo y desprendimiento en algunos sectores con fuerza actuante en sentido de izquierda a derecha y desde adelante hacia atrás.

Figura 9. Daños constatados en el Vehículo 2. Fuente: JST, 2023

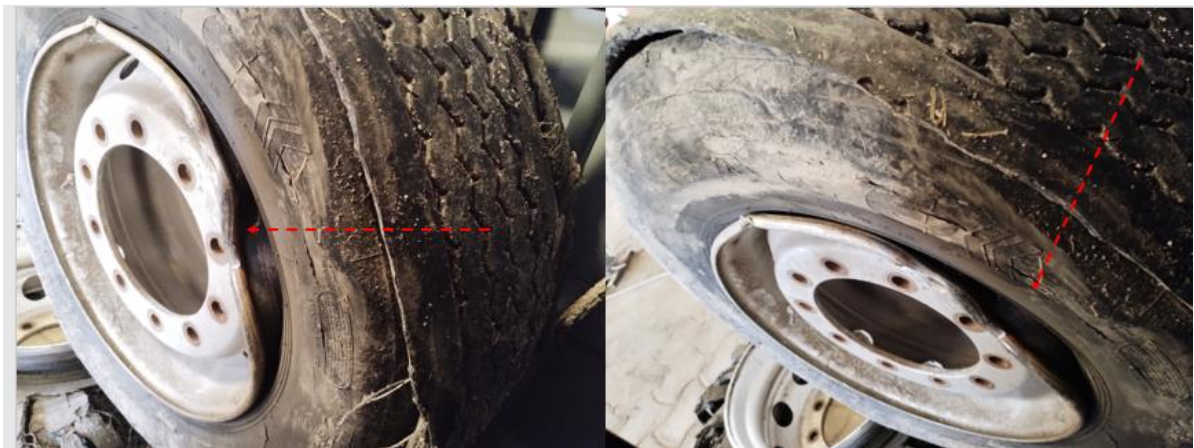
Figura 10. Daños constatados en el neumático trasero del Vehículo 2, con deformación de la llanta y rotura de la cubierta. Fuente: JST, 2023

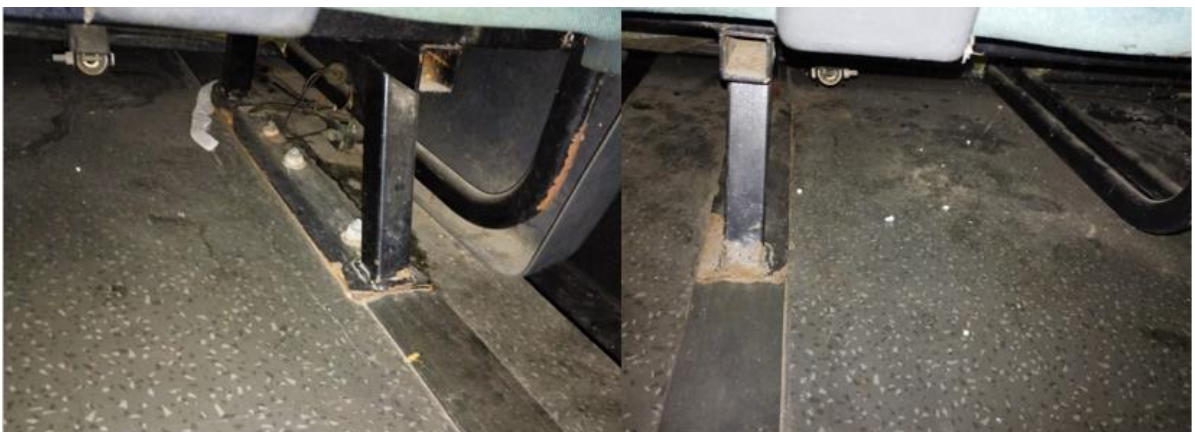
Figura 11. Detalle de anclaje de las butacas del Vehículo 2 donde se puede observar óxido y rastros de soldadura. Fuente: JST, 2023

- La calzada se observó en buen estado de conservación y se encontraba mojada.
- Estado de conservación de anclajes de butacas del Vehículo 2 con signos de óxido superficial.

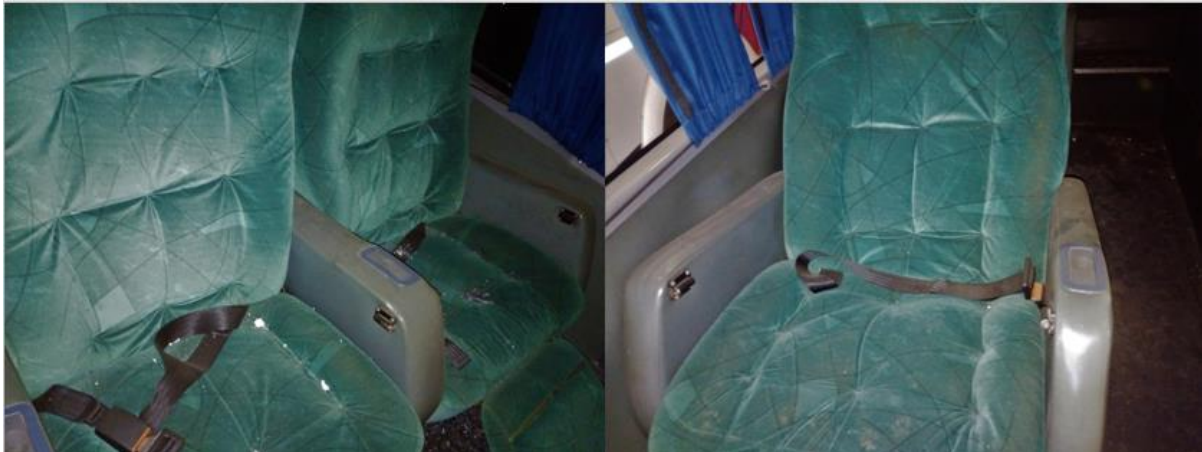
Figura 12. Estado de conservación de las butacas del Vehículo 1 y de sus respectivos cinturones de seguridad de dos puntos, con accesibilidad y en funcionamiento para su uso. Fuente: JST, 2023

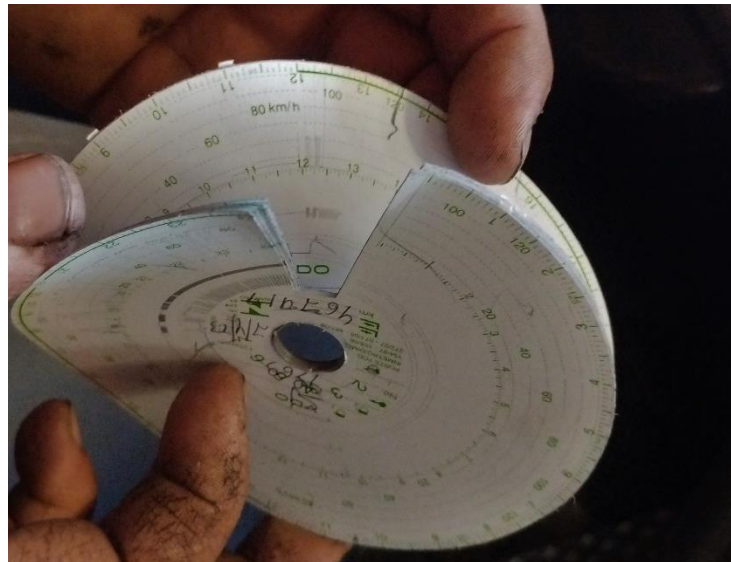
En un segundo relevamiento, con acceso al tacógrafo marca Siemens VDO, se constató que el ómnibus circulaba a 60 km/h al momento del impacto.

Figura 13. Discos del tacógrafo del Vehículo 2. Fuente: JST, 2023

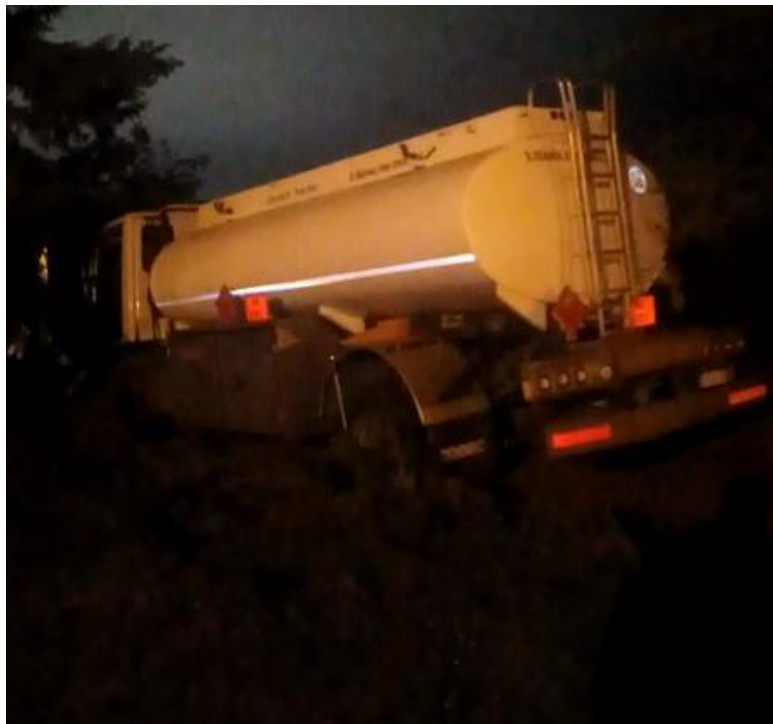
Momentos previos al suceso, el Vehículo 1 circulaba por la Ruta Nacional 36, con sentido hacia RN 158, cuando a la altura del kilómetro 600 impactó con el Vehículo 2, que circulaba por la misma ruta en el sentido de circulación opuesto, hacia RN 8. Como consecuencia del impacto, el Vehículo 1 obtuvo su posición final entre la banquina correspondiente al sentido opuesto a su circulación y la propiedad privada continua. Por su parte, el Vehículo 2 finalizó detenido sobre la calzada y la banquina adyacente a su sentido de circulación original.

Figura 14. Posición final del Vehículo 1. Fuente: [La Voz Del Interior](#), 2023

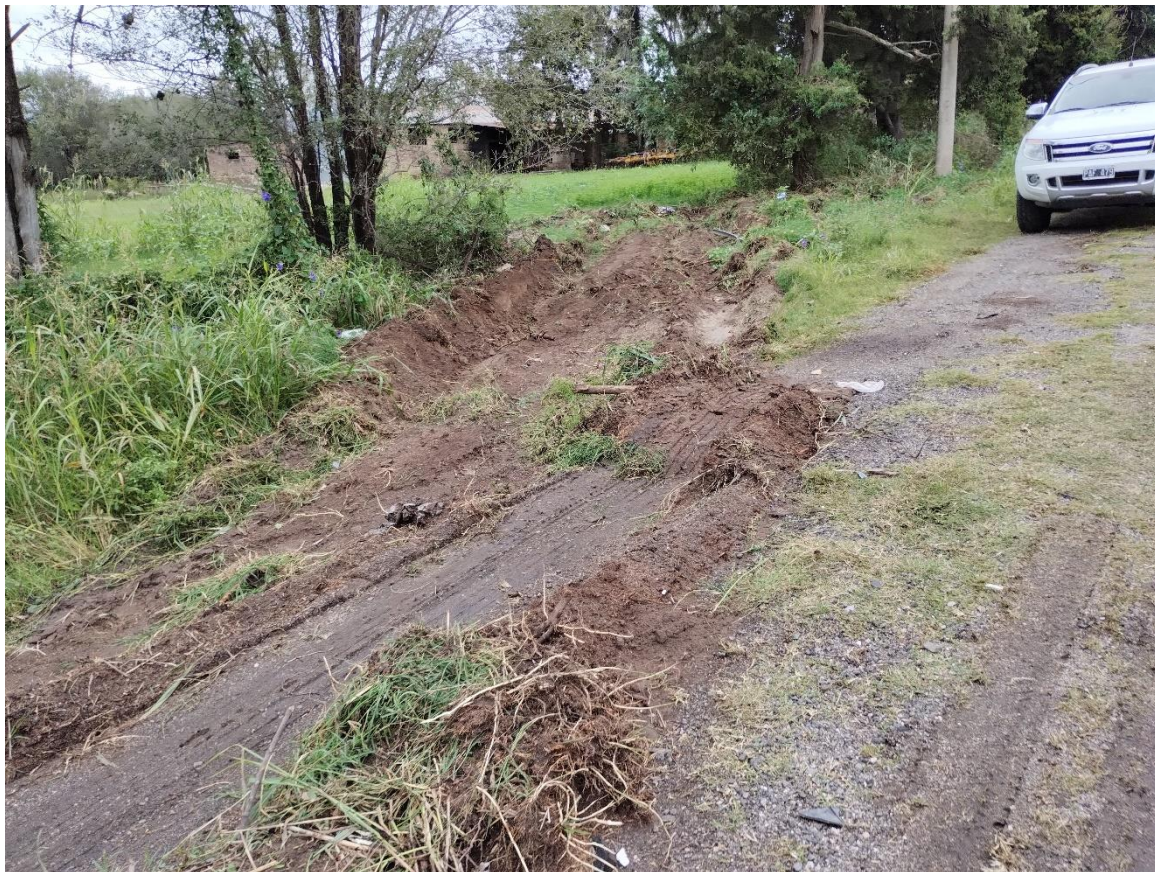
Sobre la propiedad privada ubicada junto al sentido de circulación hacia RN8, se observó tierra removida coincidente con la posición final del Vehículo 1.

Figura 15. Remoción de tierra a causa del desplazamiento del Vehículo 1 y de la grúa. Fuente: JST, 2023

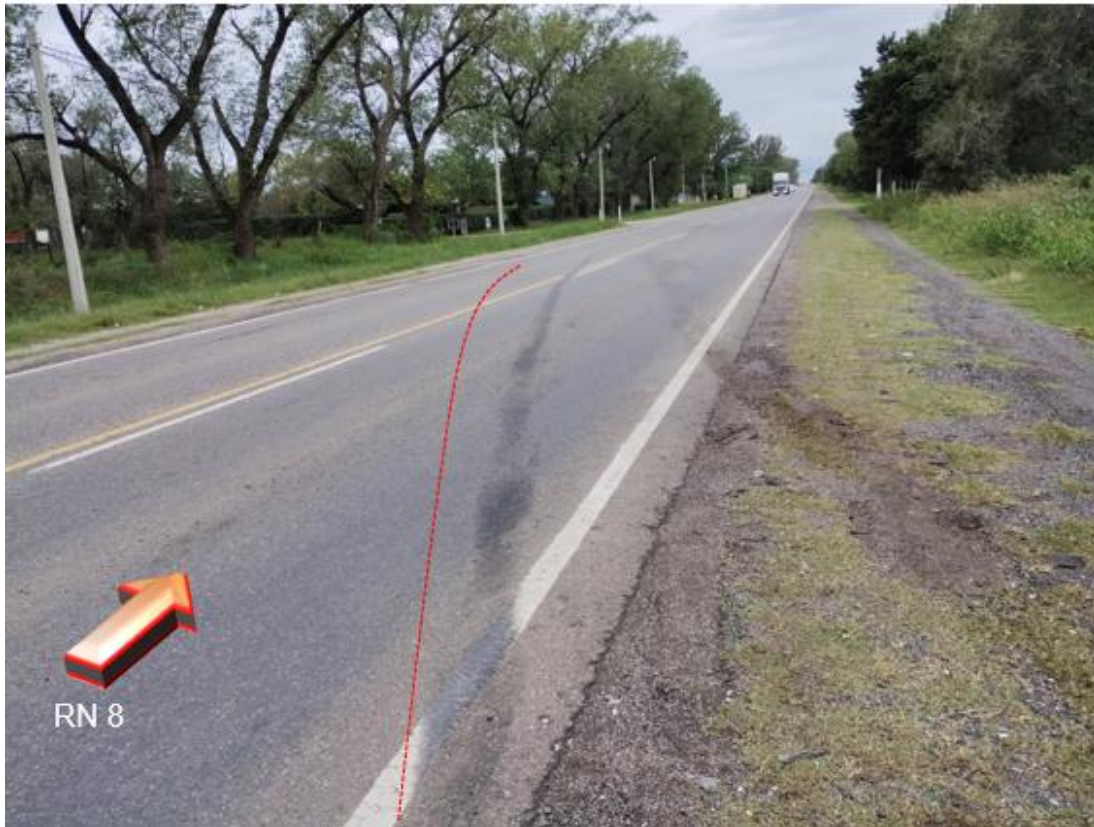
En la zona del suceso, se relevaron manchas de fluidos correspondientes a trayectorias de neumáticos, posiblemente generadas durante la remoción del Vehículo 1. Presentaban una trayectoria de 44 metros sobre la cinta asfáltica y exhibían continuidad con las huellas de remoción de 23 m observadas en la superficie de tierra, desde la posición final del Vehículo 1 hasta el límite entre la banquina y la calzada.

Figura 16. La fecha continua indica un extremo de las manchas de fluidos y la línea de puntos la trayectoria de las mismas. Fuente: JST, 2023

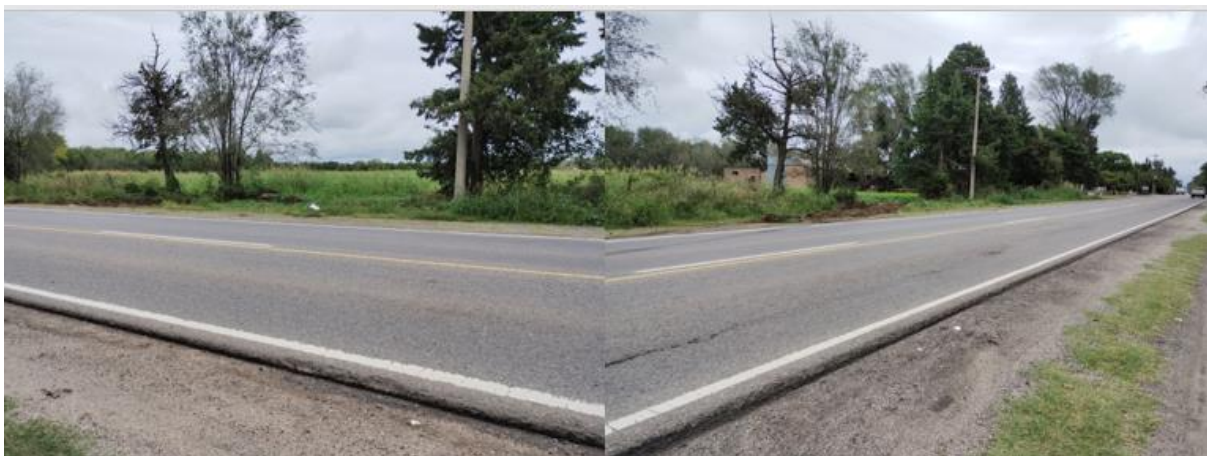
Por otro lado, la calzada presenta buen estado de conservación, sin ahuellamiento ni existencia de pendiente.

Figura 17. Estado de conservación de la calzada en el tramo donde ocurrió el suceso. Fuente: JST, 2023
