INFORME PRELIMINAR DE SUCESO AUTOMOTOR

Expediente: EX-2023-44238017- -APN-DNISAU#JST

Título: 159. IP. Cargas. Colisión. Zárate. Buenos Aires

Fecha y hora: 19 de abril de 2023, 7:30 (UTC-3)

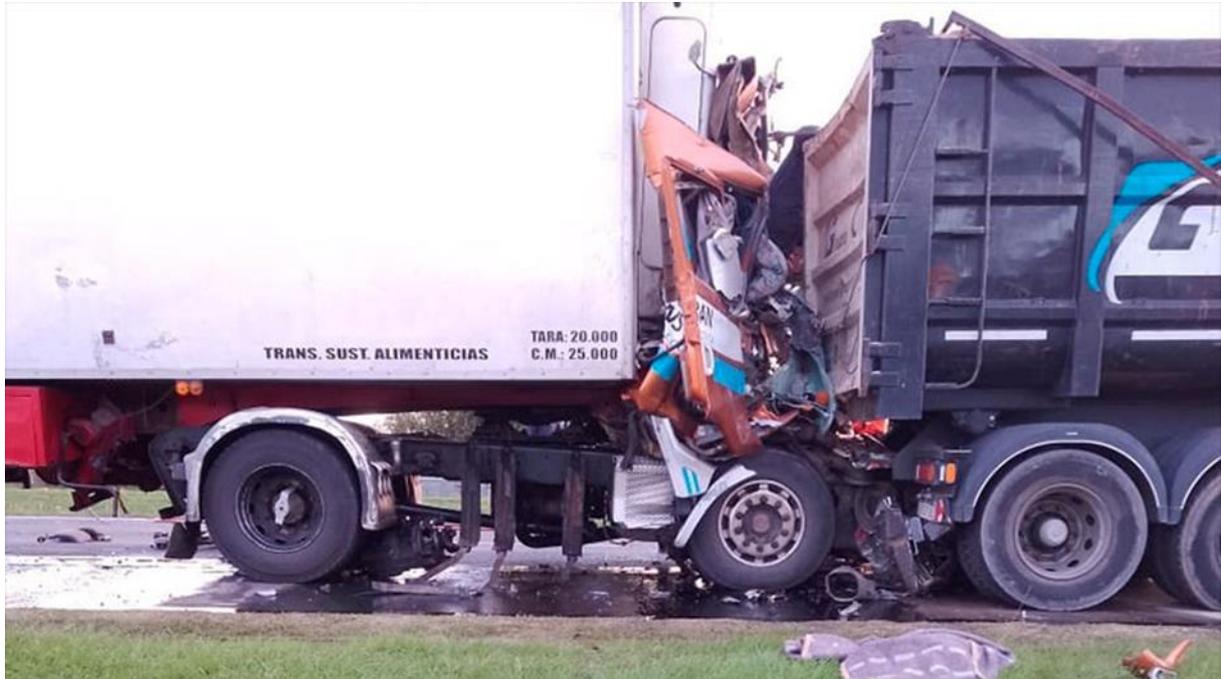
Figura 1. Posición final de los vehículos. Fuente: [El Once](#), 2023

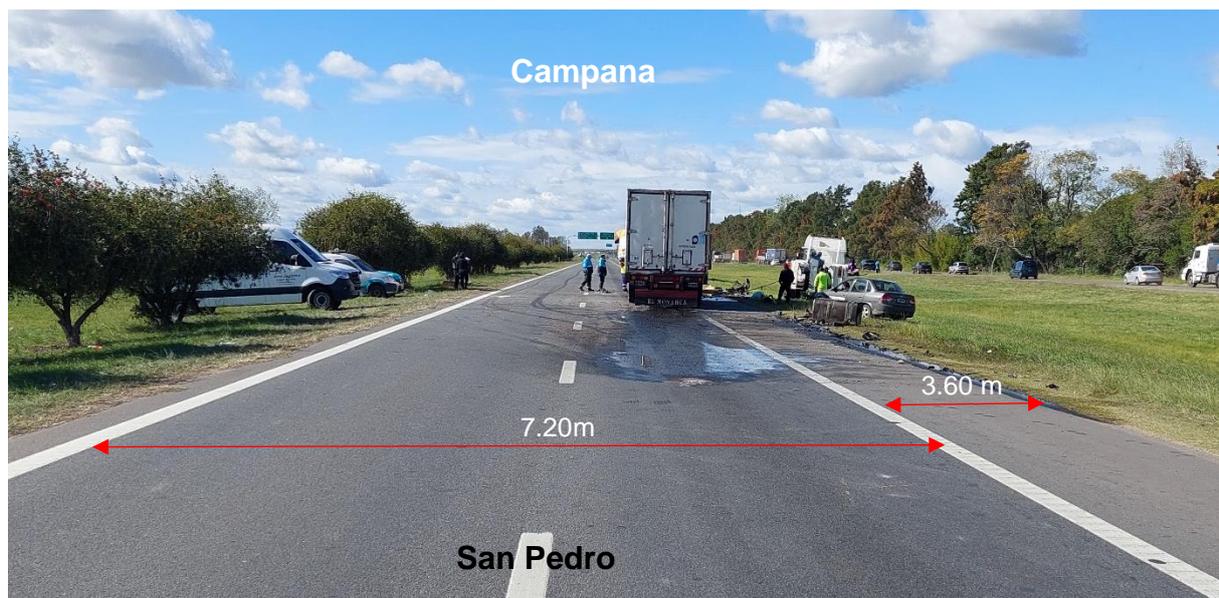
En el sector donde ocurrió el suceso, la calzada presenta un ancho aproximado de 7,2 m. Junto al borde izquierdo de la calzada se observó un cantero central, mientras que junto al carril derecho se observó una banquina asfaltada de 3,6 m y, luego de esta, un sector parquizado.

Se relevó señalización vertical y horizontal presentes en la zona del suceso. Entre ellas, se observó mojón del kilómetro 89, línea blanca continua de demarcación de borde de calzada, línea blanca discontinua de separación de carriles, todas ellas en buen estado de conservación.

Figura 3. Características de la vía donde se produjeron la colisión. Fuente: JST, 2023

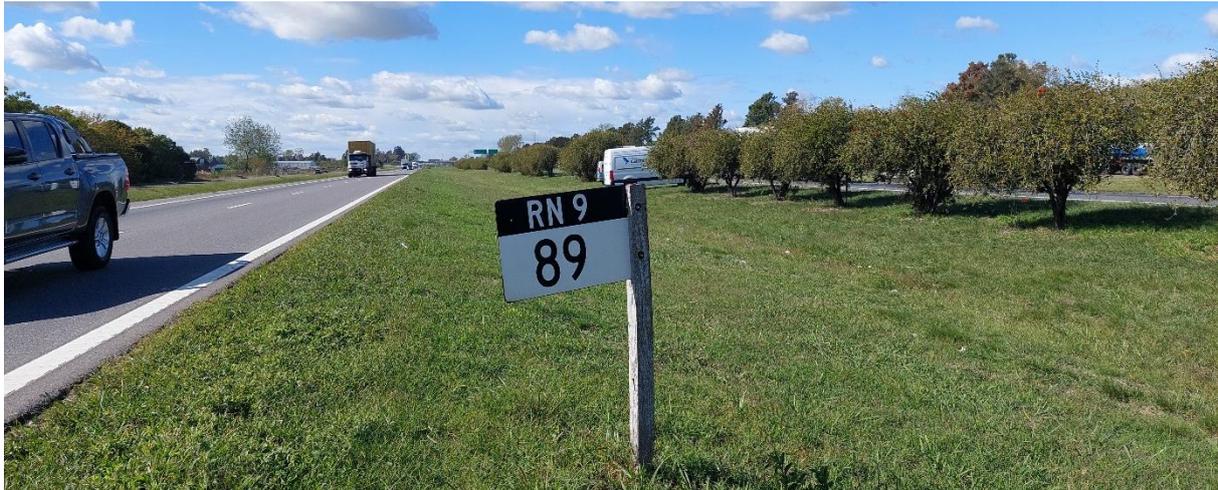
Figura 4. Señal indicadora del Km. 89 que se encuentra a 22 m previos a la zona de colisión. Fuente: JST, 2023

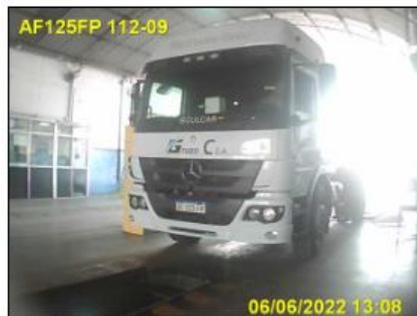
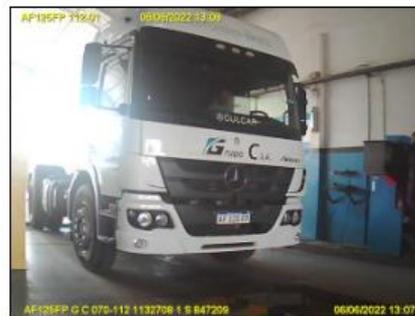
Código	Gravedad	Descripción	Observaciones
10010202	L	Letreros e Indicadores > Letreros e Indicadores Exteriores > Circulo de Velocidad Máxima > Estado deficiente y/o ubicación inadecuada del círculo de velocidad máxima	
10010302	L	Letreros e Indicadores > Letreros e Indicadores Exteriores > Placas o Bandas Retrorreflectivas > Estado deficiente y/o ubicación inadecuada

Figura 5. Fotovalidación del tractor dominio AF125FP. Fuente: RTO, CENT, 2023

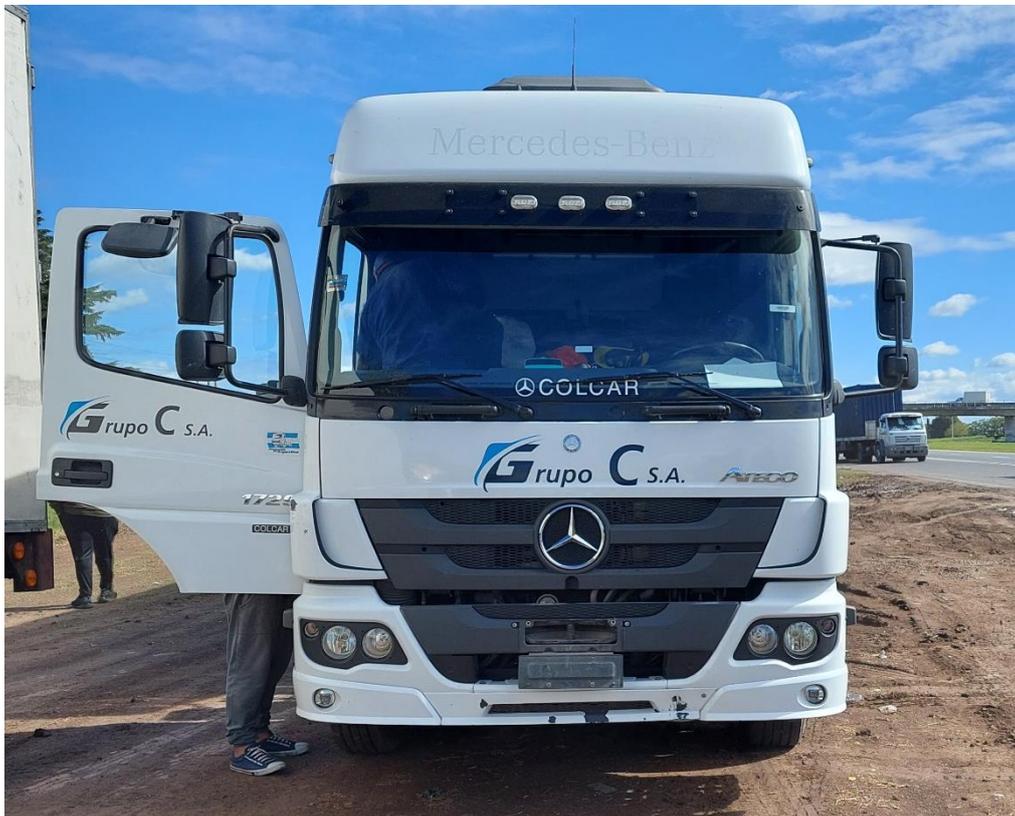
La unidad tractora no presentó daños producto de la colisión con el Vehículo 2.

Figura 7. Sector frontal de la unidad tractora del Vehículo. Fuente: JST, 2023

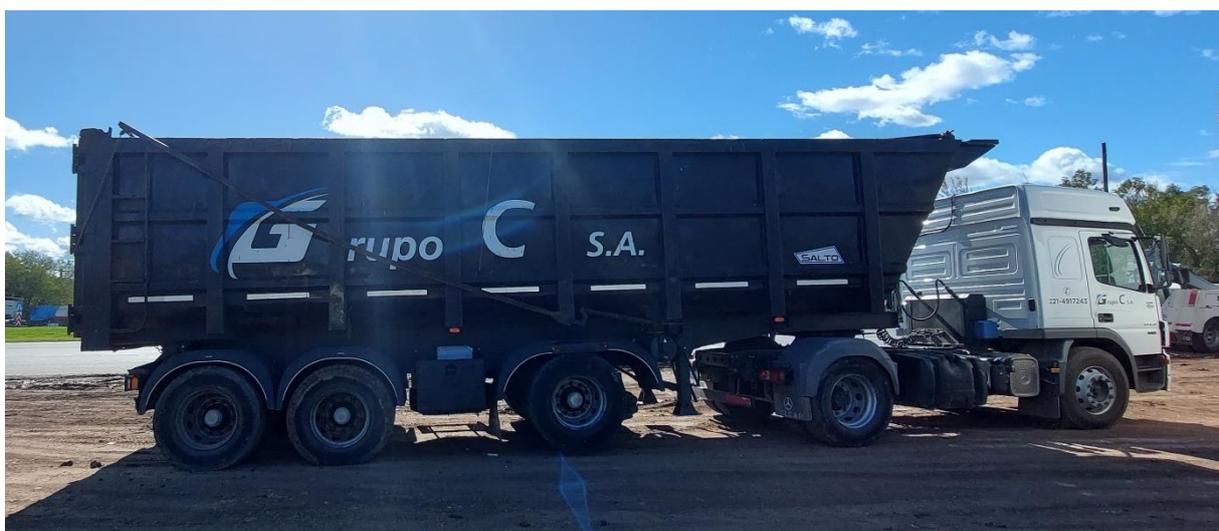
Figura 8. Lateral derecho del Vehículo 1 sin daños. Fuente: JST, 2023

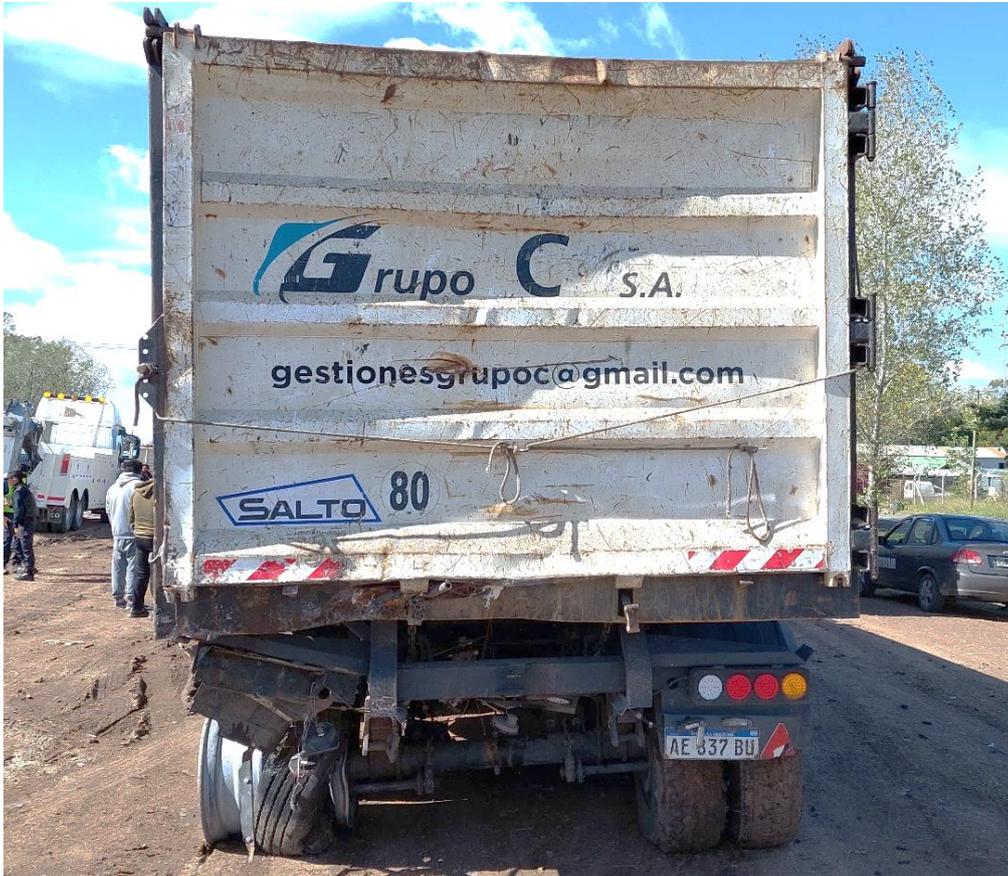
El semirremolque del tipo batea adquirió daños en el sector posterior, donde resultaron con daños el portón, tercio izquierdo del paragolpes y la óptica izquierda. En el lateral izquierdo resultó dañado el último par de ruedas duales.

Figura 9. Sector posterior deformado a causa de la colisión. Fuente: JST, 2023

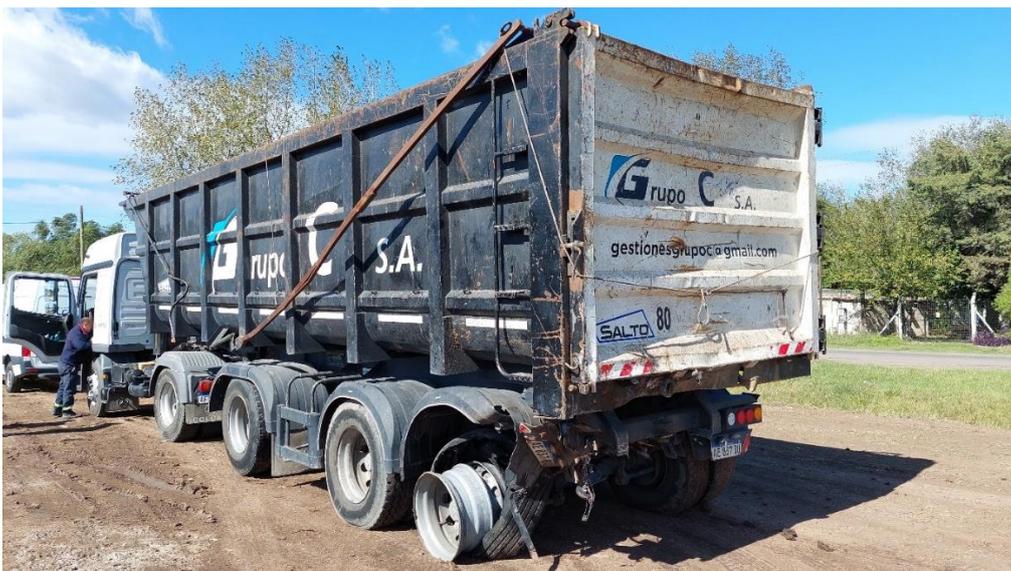
Figura 10. Daños en el lateral izquierdo del semirremolque. Fuente: JST, 2023

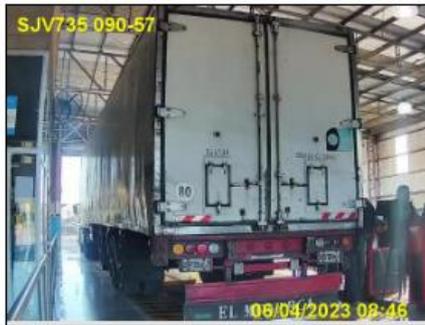
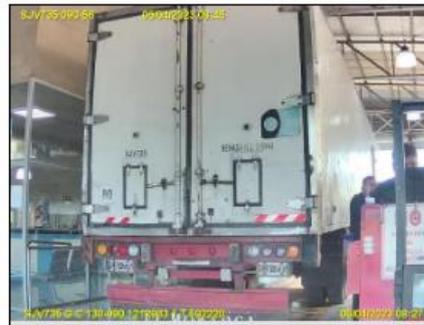
Código	Gravedad	Descripción	Observaciones
020605	L	Tren Delantero, Tren Trasero, Suspensión > Barras de Torsión, Estabilizadoras y Tensoras > Tensor, bujes con juego

Figura 12. Fotovalidación del semirremolque dominio SJV735. Fuente: RTO, CENT, 2023

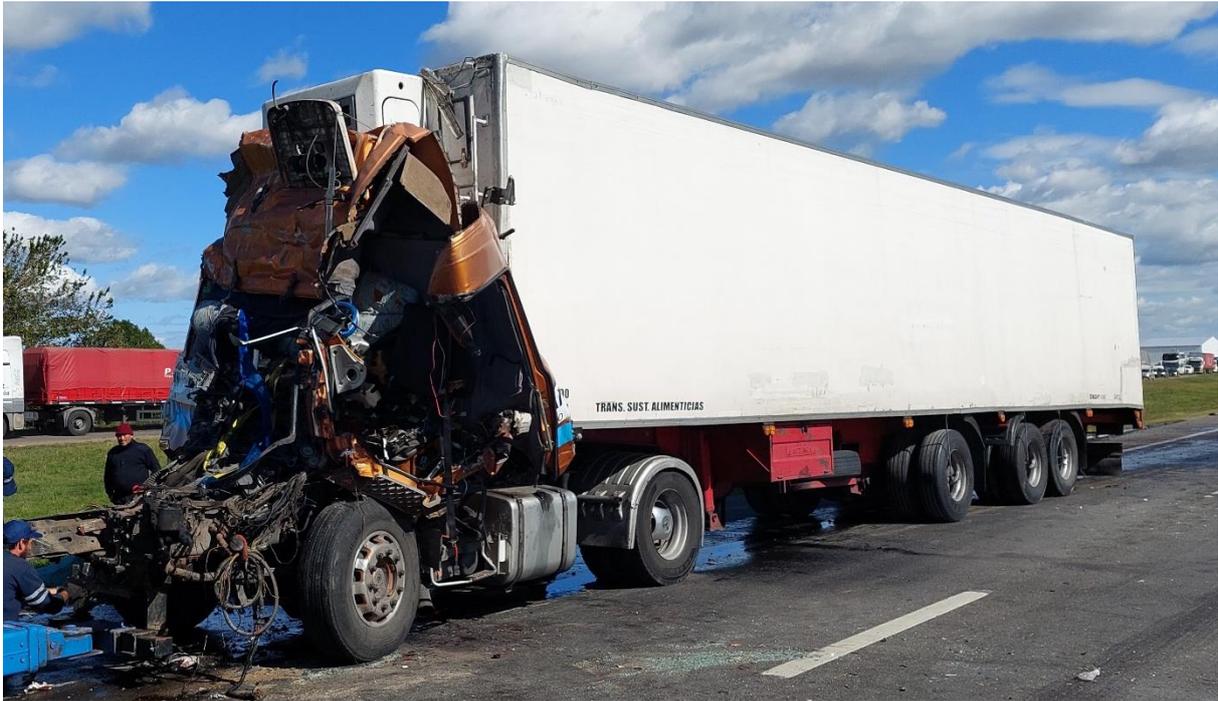
La cabina de la unidad tractora presentó una deformación en toda su estructura a causa de la colisión contra el sector posterior del semirremolque del Vehículo 1. La fuerza que actuó sobre la unidad tractora poseía un sentido desde el sector anterior al sector posterior que generó el desprendimiento parcial y posterior compresión de la cabina. No se observaron daños directos en el semirremolque transportado.

Figura 13. Vista de la cabina y lateral izquierdo del semirremolque. Fuente: JST, 2023

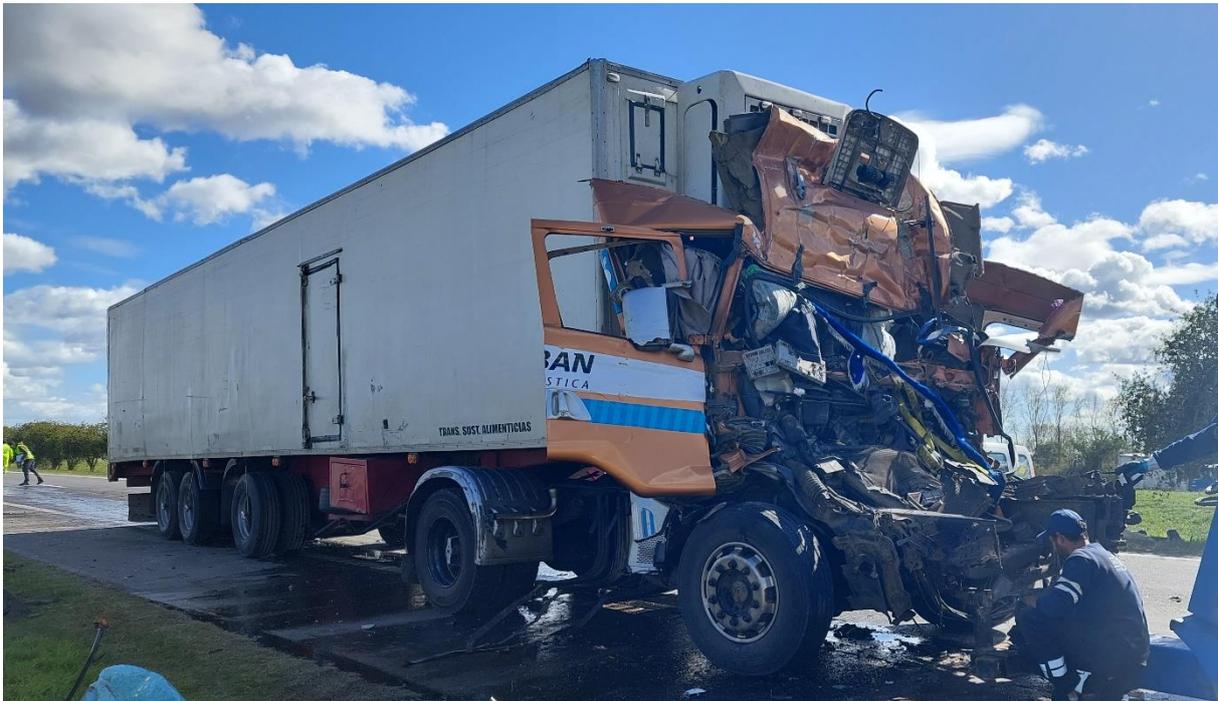
Figura 14. Vista de la cabina y lateral derecho del semirremolque. Fuente: JST, 2023

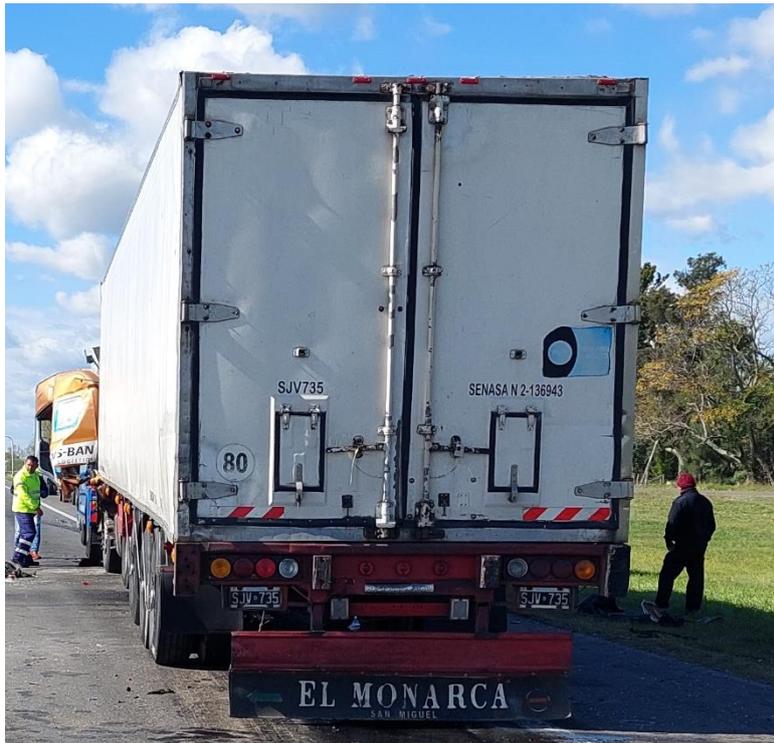
Figura 15. Sector posterior del semirremolque sin daños. Fuente: JST, 2023

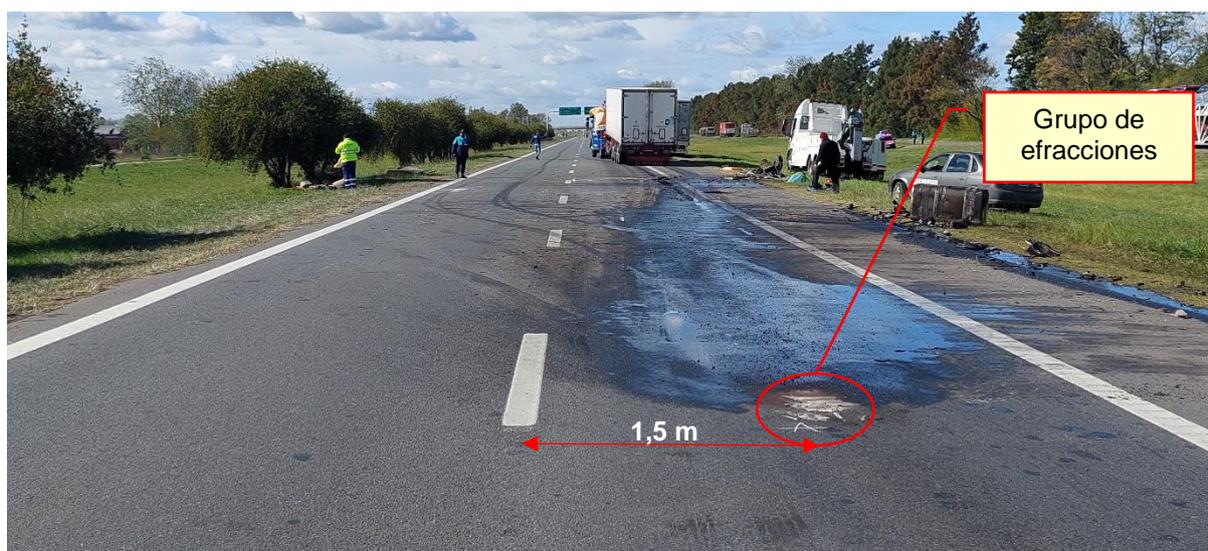
El Vehículo 2 alcanzó e impactó al Vehículo 1. La zona de colisión quedó determinada por el grupo de efracciones que se encontraron sobre el carril derecho, a 1,5 m de la línea blanca discontinua y 22 m hacia la localidad de Campana desde el mojón del kilómetro 89.

Figura 16. Punto de impacto. Fuente: JST, 2023

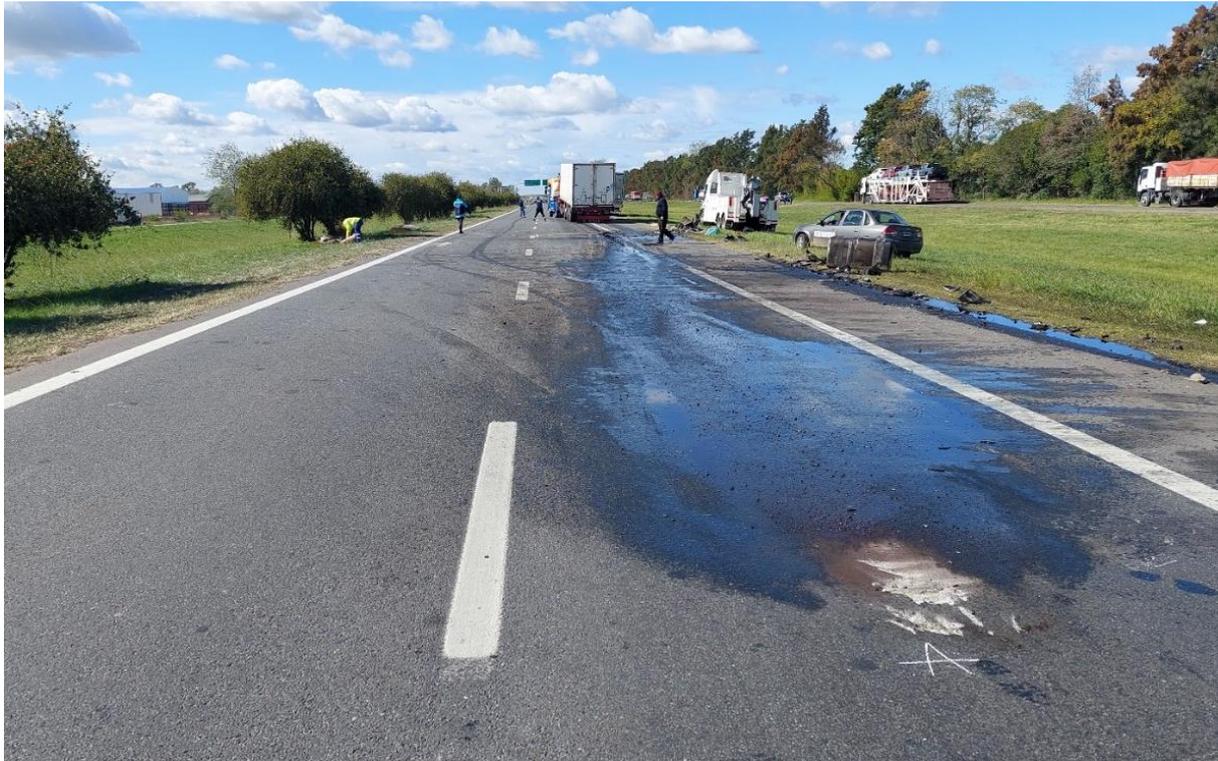
Luego de la colisión, ambos vehículos se trasladaron solidariamente por un espacio de 41 m. Esta trayectoria quedó determinada por la mancha dinámica de fluidos mecánicos producida por el Vehículo 2.

Figura 17. Inicio de la mancha dinámica de fluidos mecánicos. Fuente: JST, 2023

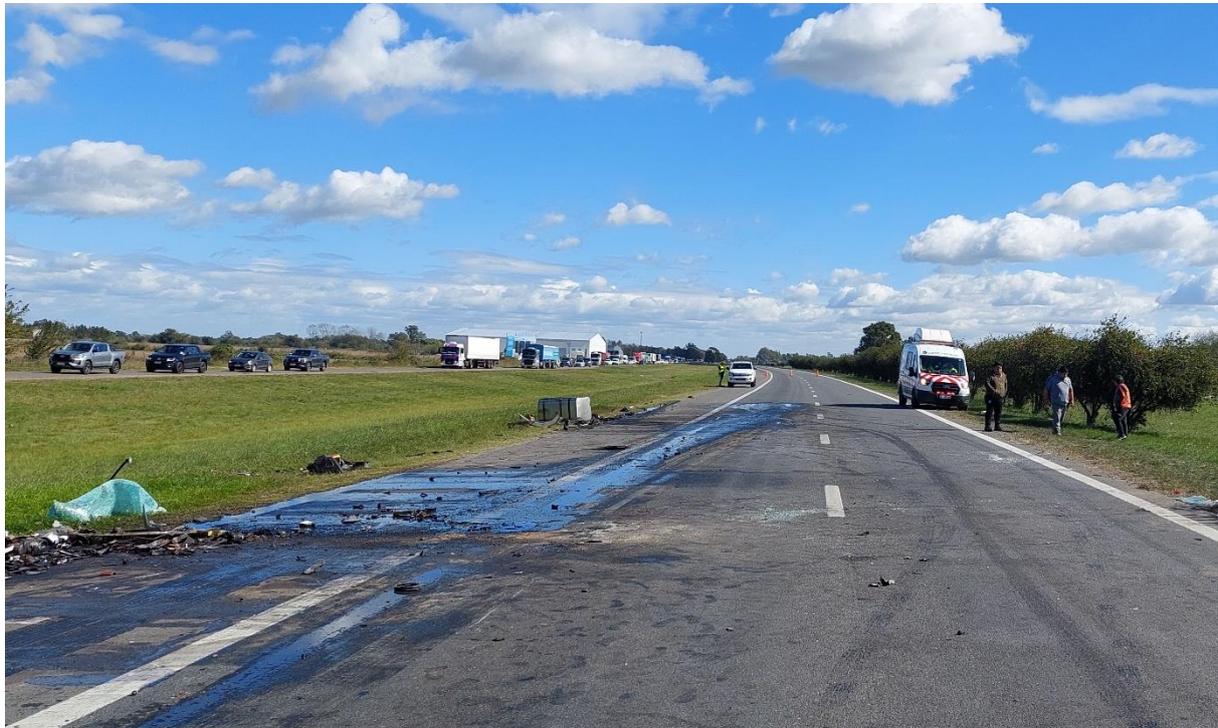
Figura 18. Mancha de fluidos mecánicos del Vehículo 2. Fuente: JST, 2023

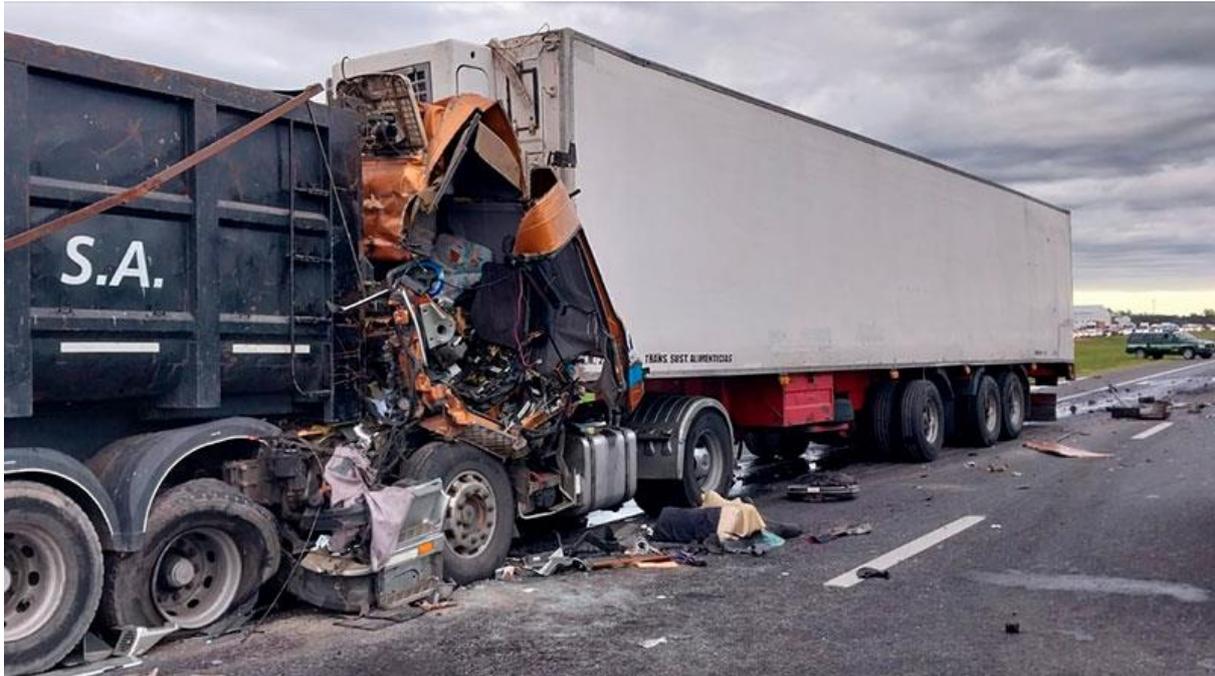
Ambos vehículos finalizaron solidariamente, y el sector posterior del semirremolque del Vehículo 1 con el sector frontal del tractor del Vehículo 2 quedaron en contacto.

Figura 19. Posiciones finales de ambos vehículos. Fuente: [El Once](#), 2023
