## INFORME PRELIMINAR DE SUCESO AUTOMOTOR

Expediente: EX-2023-45660406- -APN-DNISAU#JST

Título: 161. IP. Pasajeros y cargas. Colisión. Maipú. Mendoza

Fecha y hora: 20 de abril de 2023, 10:30 (UTC-3)

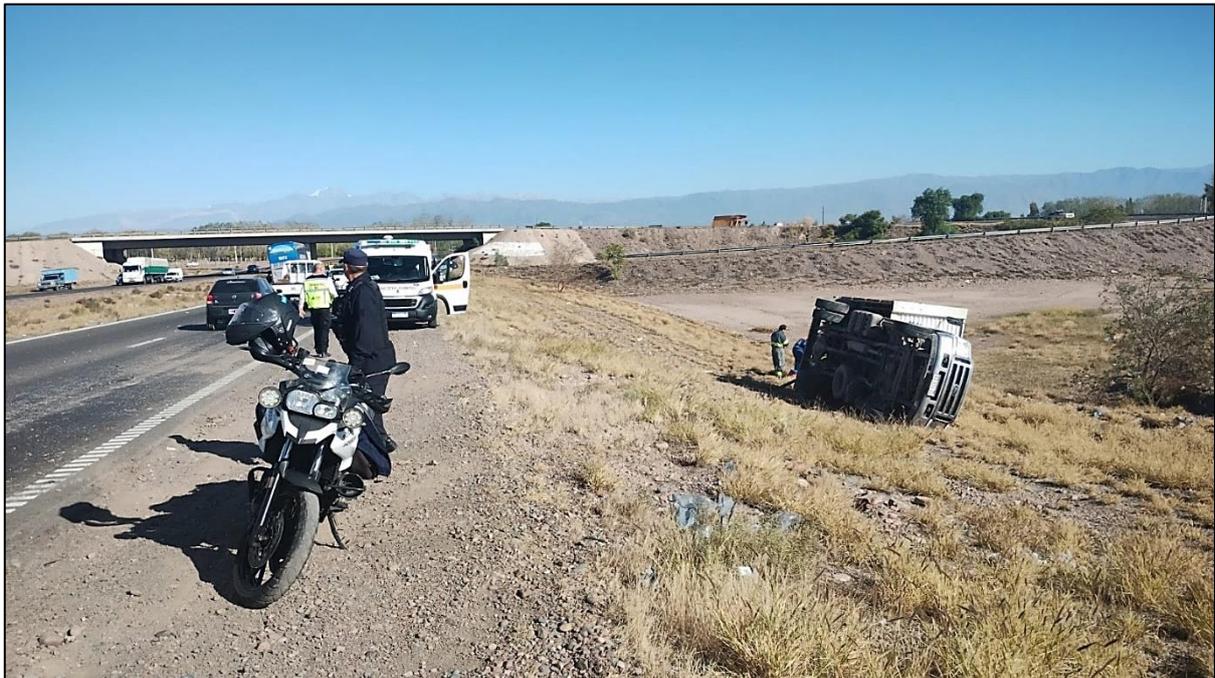
Figura 1. Posición final de los vehículos involucrados. A la izquierda, sobre el canchero central, el Vehículo 1. A la derecha, volcado sobre la zona de préstamo, el Vehículo 2. Fuente: [El Sol](#), 2023

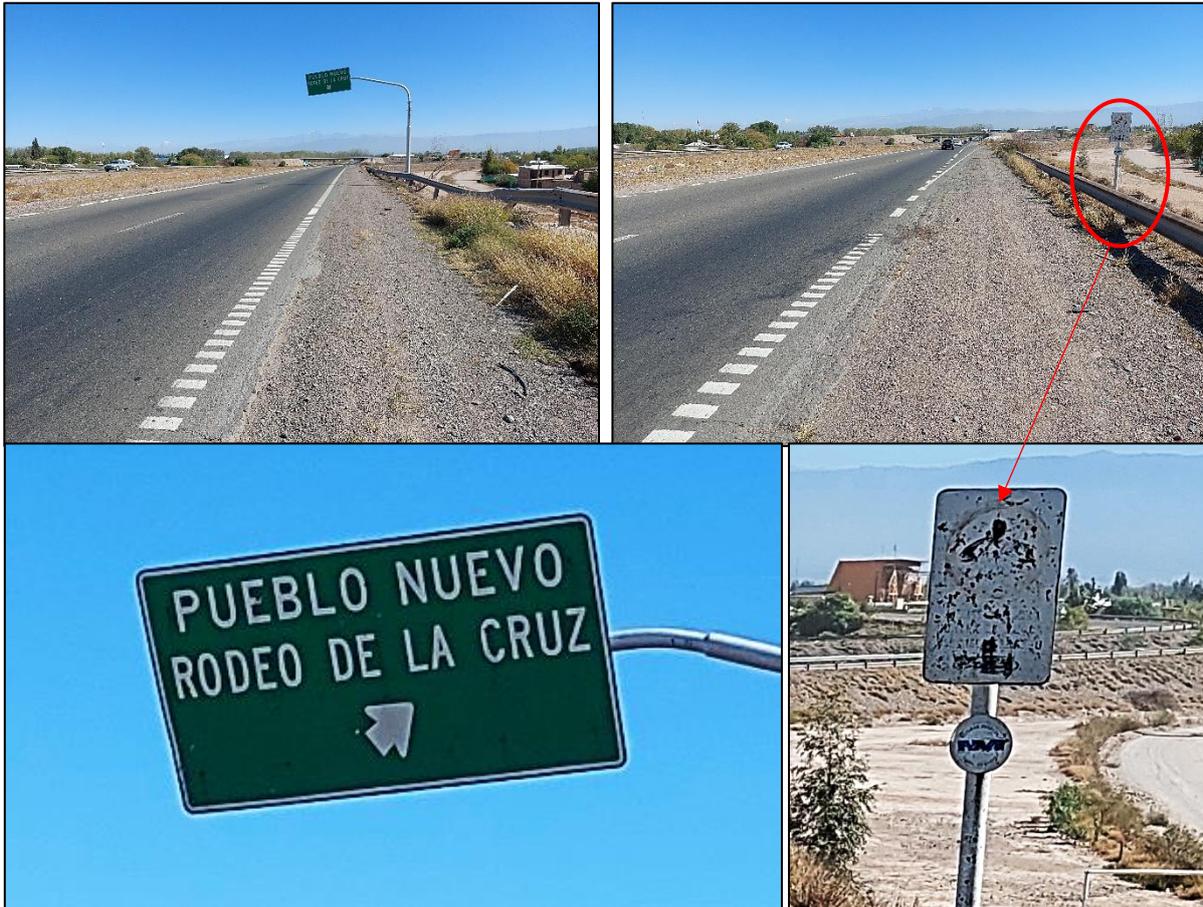
En cuanto a la señalización vertical, desde la zona de paso de las vías del Ferrocarril Nacional Gral. San Martín, ramal SM28, hasta la zona de colisión, se observaron: cartel aéreo informativo, cartel lateral ilegible, cartel informativo de dirección permitida en ambas direcciones y panel de prevención.

Figura 3. Vista general de Ruta Nacional 7 mano hacia Mendoza (este a oeste). Se observa señalización vial vertical y horizontal, previo a la zona del accidente. Fuente: JST, 2023

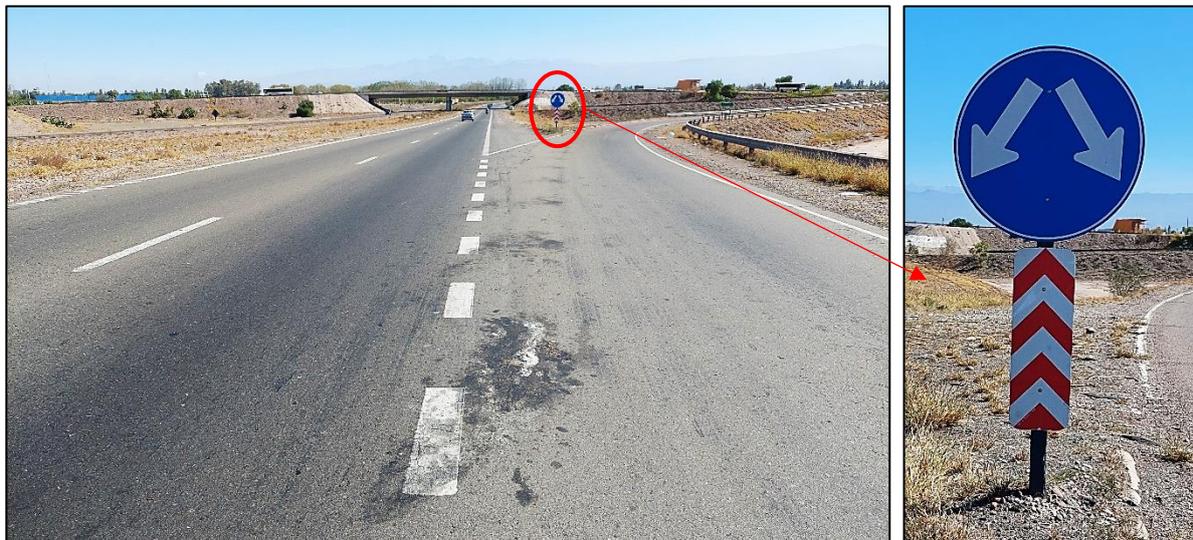
Previo a la zona del accidente, la calzada norte de la ruta posee un carril auxiliar que conduce a una rama de salida de la autovía, hacia la Ruta Provincial 50.

Figura 4. Aproximación a la zona del accidente. Calzada de doble carril, con carril auxiliar hacia la rama de salida de la autovía, previo al puente con Ruta Provincial 50. A la derecha, se observa señalización vertical: cartel informativo de dirección permitida en ambas direcciones y panel de prevención. Fuente: JST, 2023

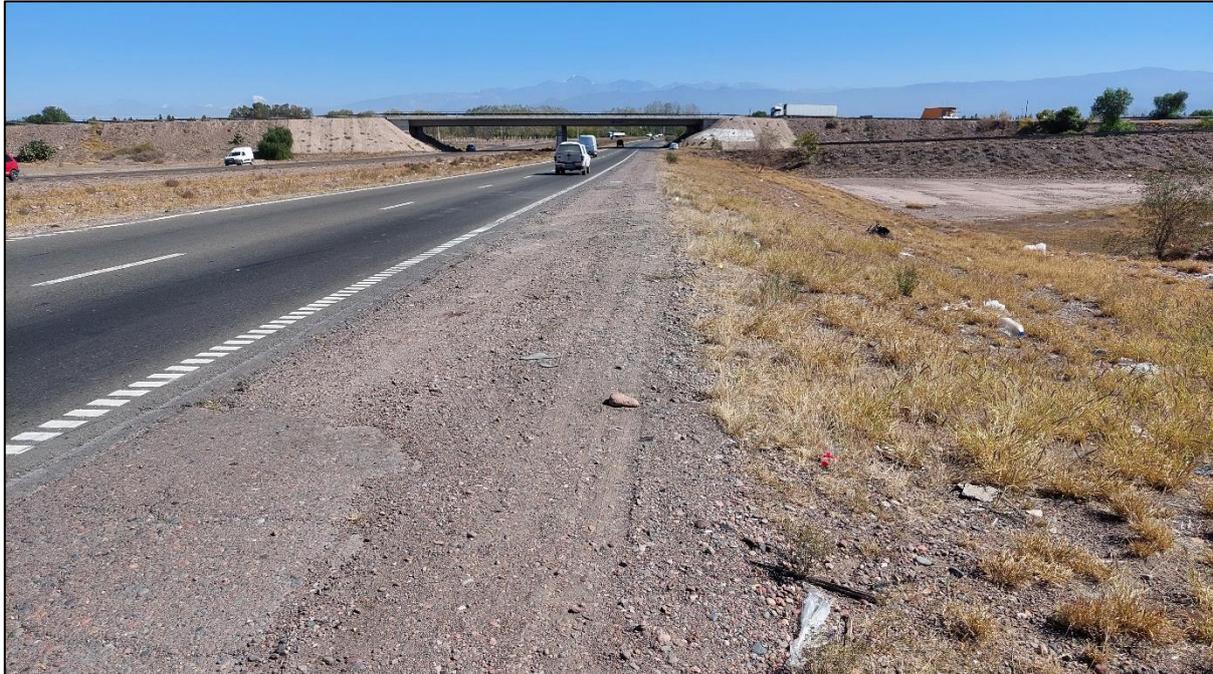
En la zona de ocurrencia del accidente, la calzada tiene un ancho total de calzada útil de 7,6 metros, compuesta por dos carriles de circulación de 3,8 metros cada uno. La banquina norte es de 2,7 metros y luego de esta existe un talud que desemboca en una amplia explanada.

Figura 5. Vista general del lugar del suceso, antes del puente de la Ruta Provincial 50. Se observa calzada norte, mano hacia Mendoza (este a oeste), banquina, talud y terraplén norte. Fuente: JST, 2023

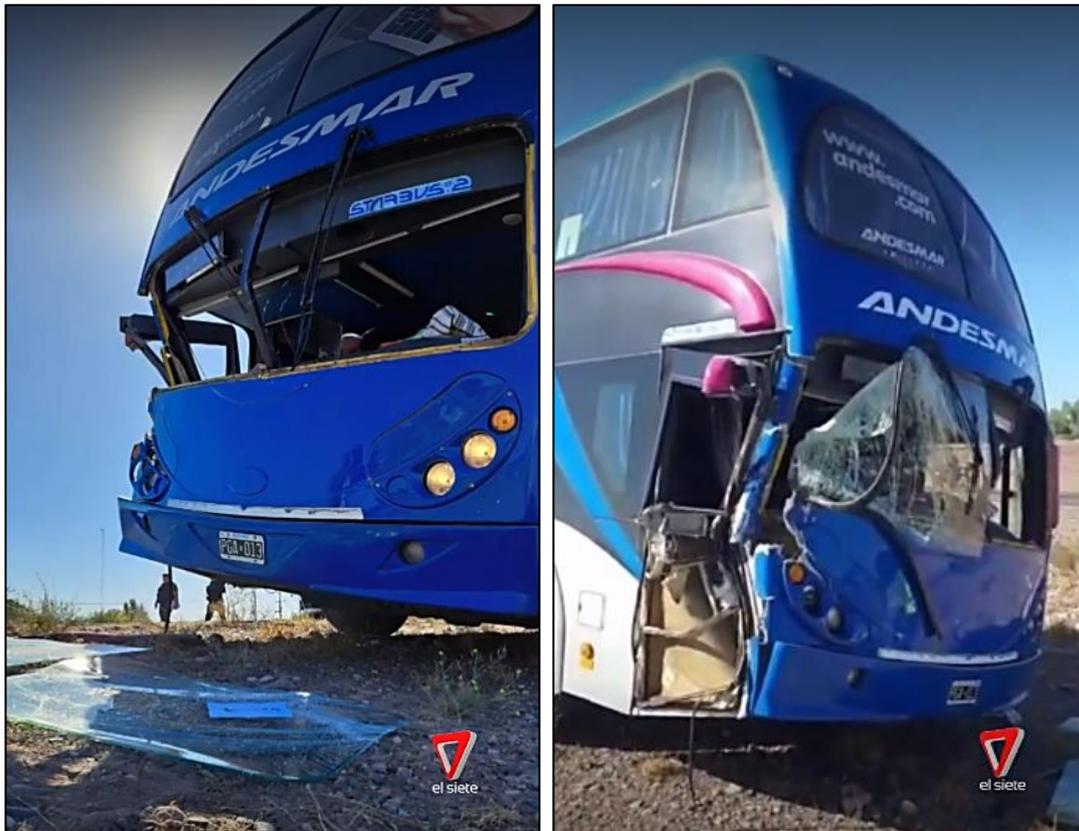
Desprendimiento total de puerta derecha. Desprendimiento y rotura de parabrisas anterior. Desprendimiento total de espejo retrovisor derecho. Rotura de carrocería en vértice anterior derecho.

Figura 7. Daños materiales en el Vehículo 1. Se observa el vértice anterior inferior derecho afectado.

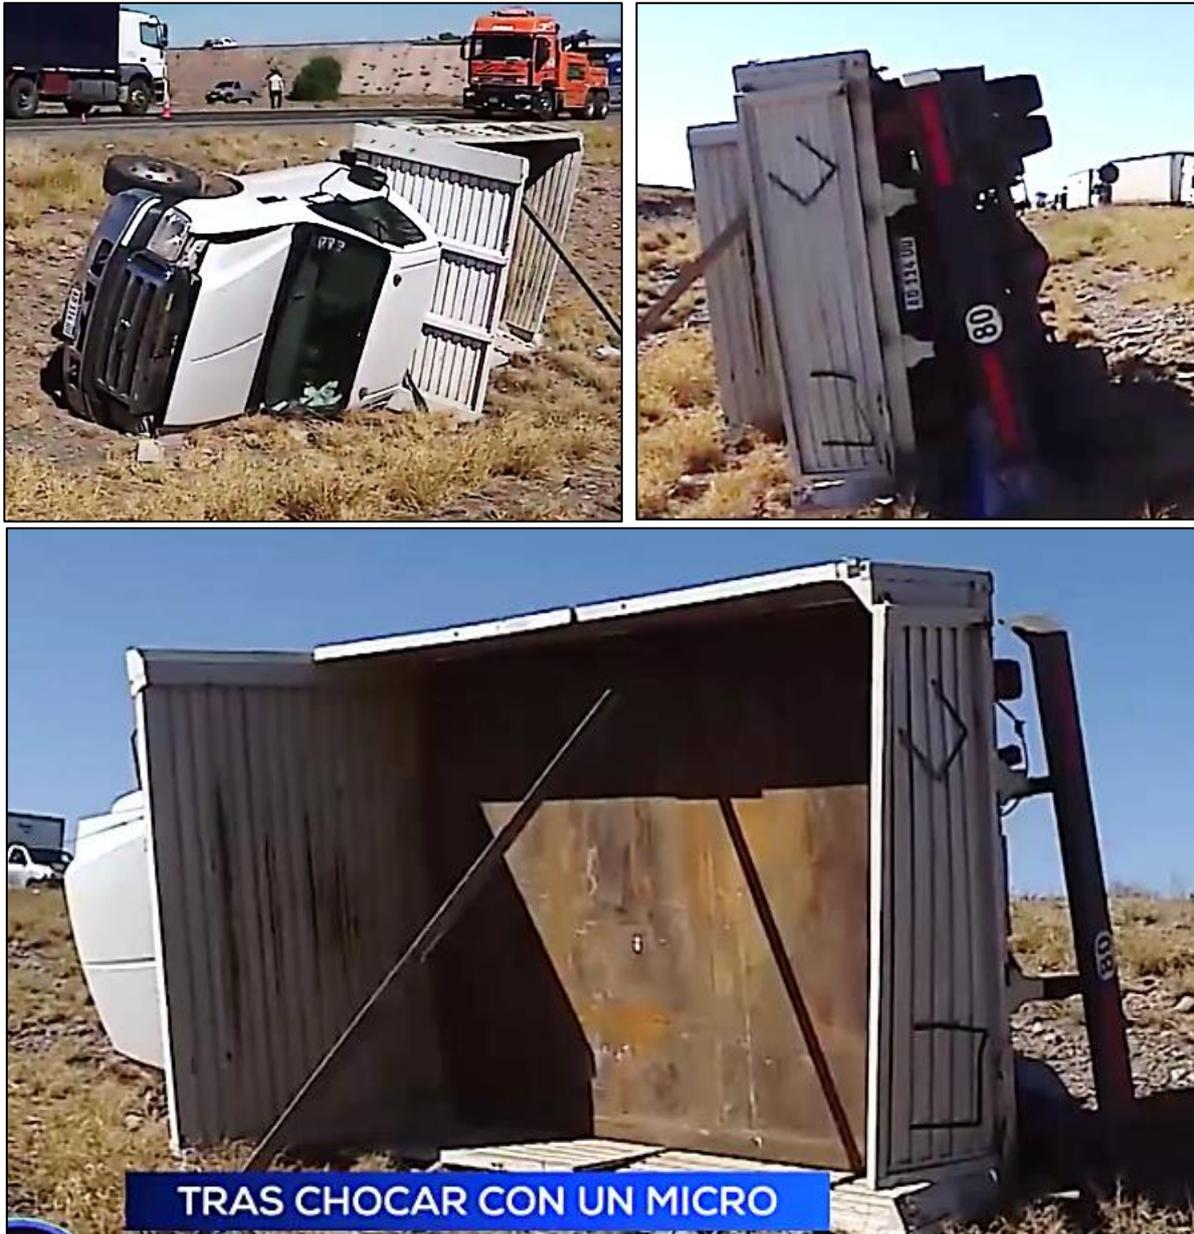
Hundimiento en el vértice del portón trasero izquierdo. Hundimiento del capó. Rotura de faros en sector anterior izquierdo. Descuadre de capó y caja. Hundimiento en puerta y guardabarros izquierdos. Desprendimiento parcial de espejo retrovisor izquierdo. Desprendimiento del seguro del portón trasero izquierdo.

Figura 9. Daños materiales en el Vehículo 2. Fuente: [Canal 9 Televida Mendoza](#), 2023

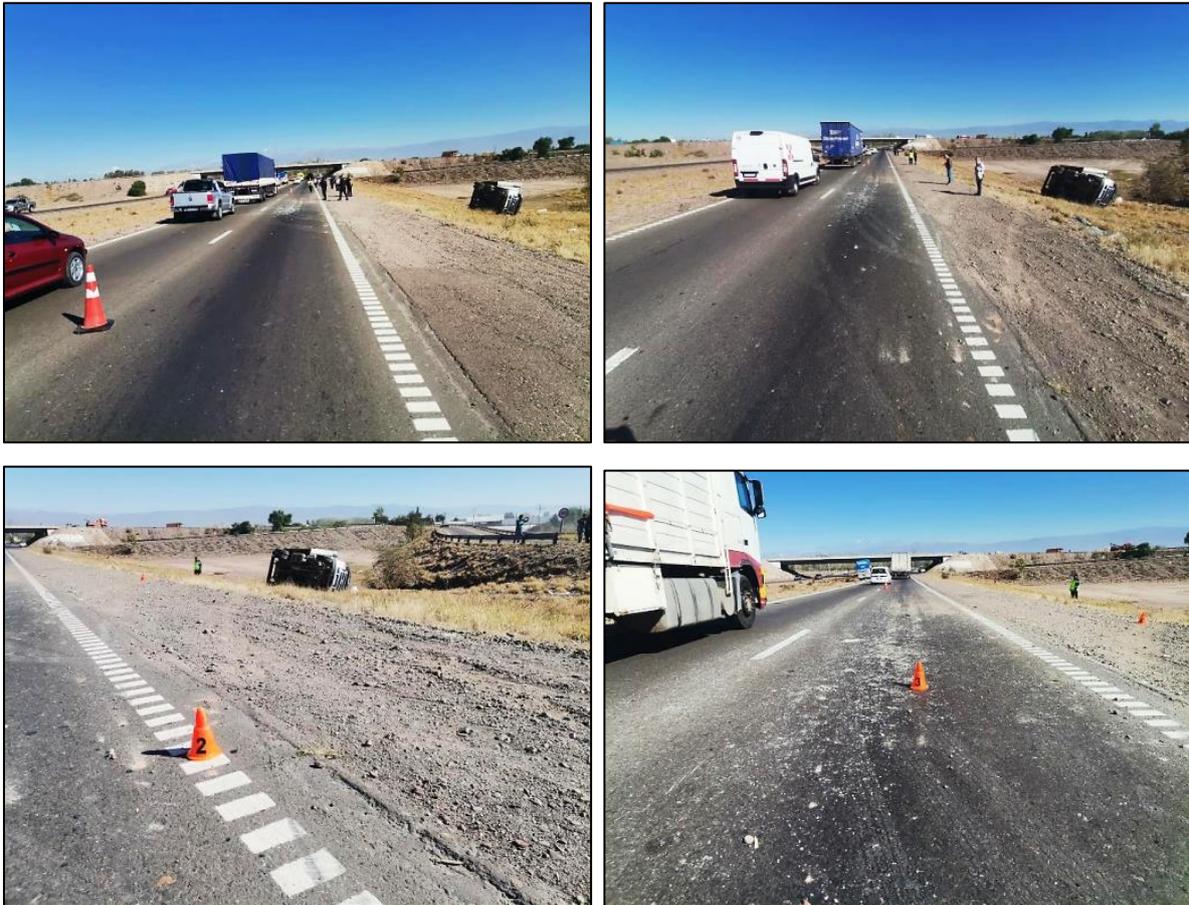
Luego del impacto, el Vehículo 2 despistó con dirección hacia el noroeste, dejando huellas neumáticas por una longitud de 15 metros, ingresó al talud, rotó en sentido horario y finalmente volcó sobre su lateral izquierdo, con el frente orientado hacia el cardinal este. El Vehículo 1, por su parte, continuó su circulación y estacionó en la banquina sobre el cantero central.

Figura 10. Fotografías del accidente. Se observan restos vehiculares sobre el carril derecho, huellas de derrape sobre la banquina y talud norte. Así también, la posición final del Vehículo 1. Fuente: Acta de accidente Nro. 686/23 de la Municipalidad de Maipú, 2023

- La zona de impacto se ubica sobre el carril derecho (norte) de la ruta, debido a la presencia de tierra, restos plásticos y vítreos sobre la carpeta asfáltica.
- De acuerdo con la ubicación de los daños materiales en los rodados involucrados, los sectores de contacto fueron: el vértice anterior derecho del Vehículo 1, con el vértice posterior izquierdo del Vehículo 2.
- De acuerdo con los sectores de contacto antes mencionados, la colisión se configura como: por alcance (entran en contacto la parte frontal de uno contra la parte trasera del otro).
- Se tomó conocimiento de lo manifestado por dos personas viajaban en el Vehículo 1, las cuales coincidieron en que el Vehículo 2 “frenó de golpe” momentos previos a la colisión por alcance.

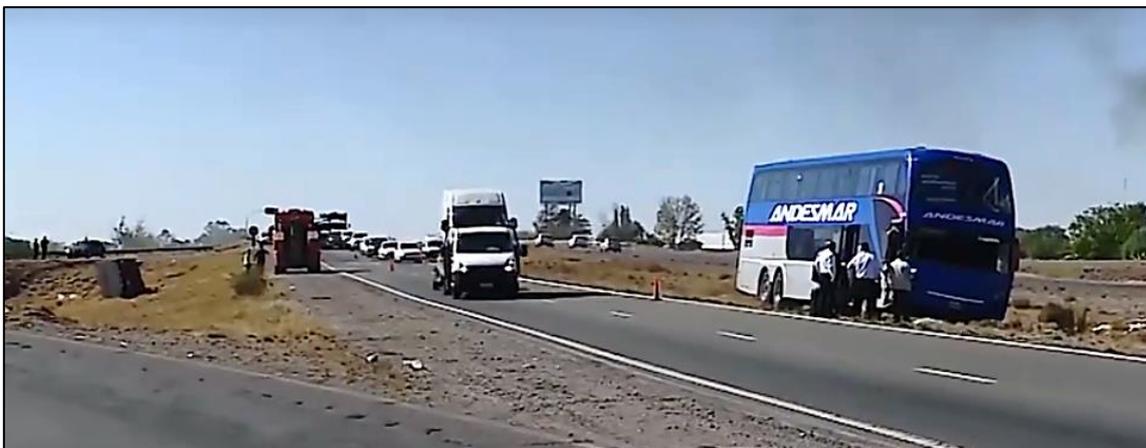
Cabe aclarar que luego de la colisión entre los dos rodados, y del despiste y vuelco del Vehículo 2, el Vehículo 1 continuó su trayectoria dispersando sobre la calzada, restos vehiculares producidos en el accidente.

Figura 11. Vista general en sentido opuesto al de circulación (hacia el este). Se observa la posición final de los vehículos involucrados. Fuente: [Canal 9 Televida Mendoza](#), 2023
