INFORME BÁSICO DE SUCESO AUTOMOTOR

Expediente: EX-2023-48915583- -APN-DNISAU#JST

Título: 162. IB. Cargas. Colisión múltiple. La Leonesa. Chaco

Fecha y hora: 27 de abril de 2023 7:05 (UTC-3)

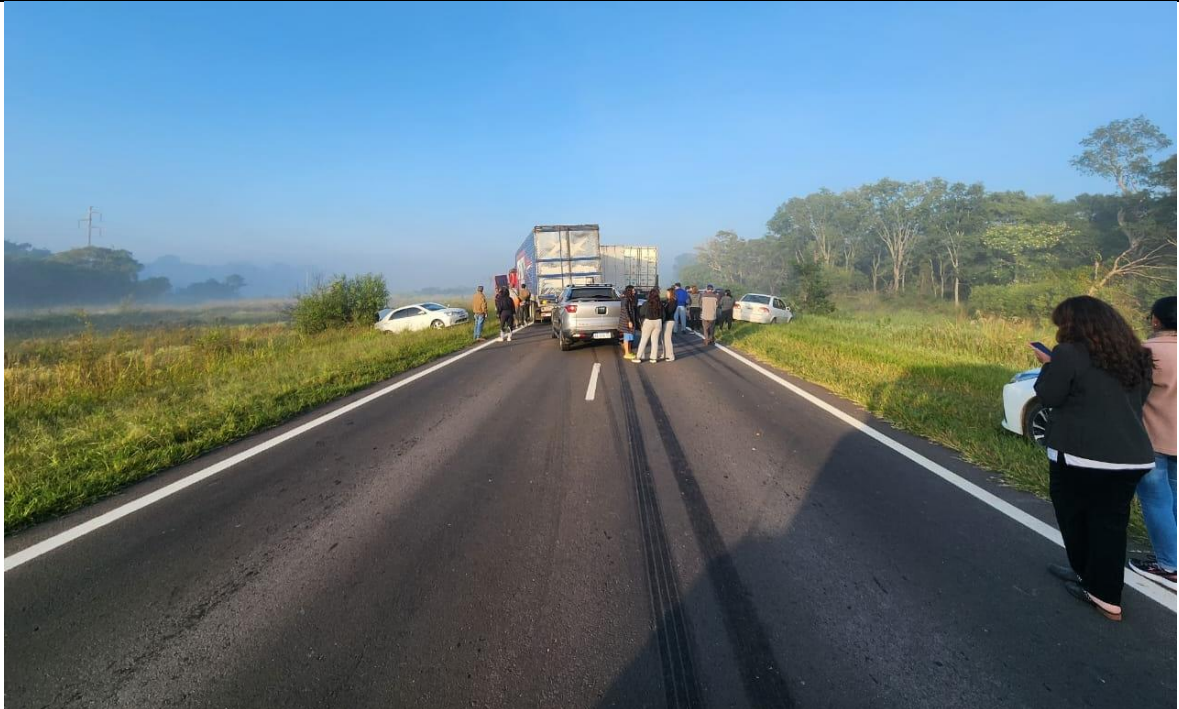
Figura 1. Captura de video registrada instantes inmediatamente posteriores a las colisiones en las cuales se pueden apreciar las condiciones de visibilidad reducida de la ruta por causa de la niebla y humo presente en el lugar. Fuente: [Diarionorte](#), 2023

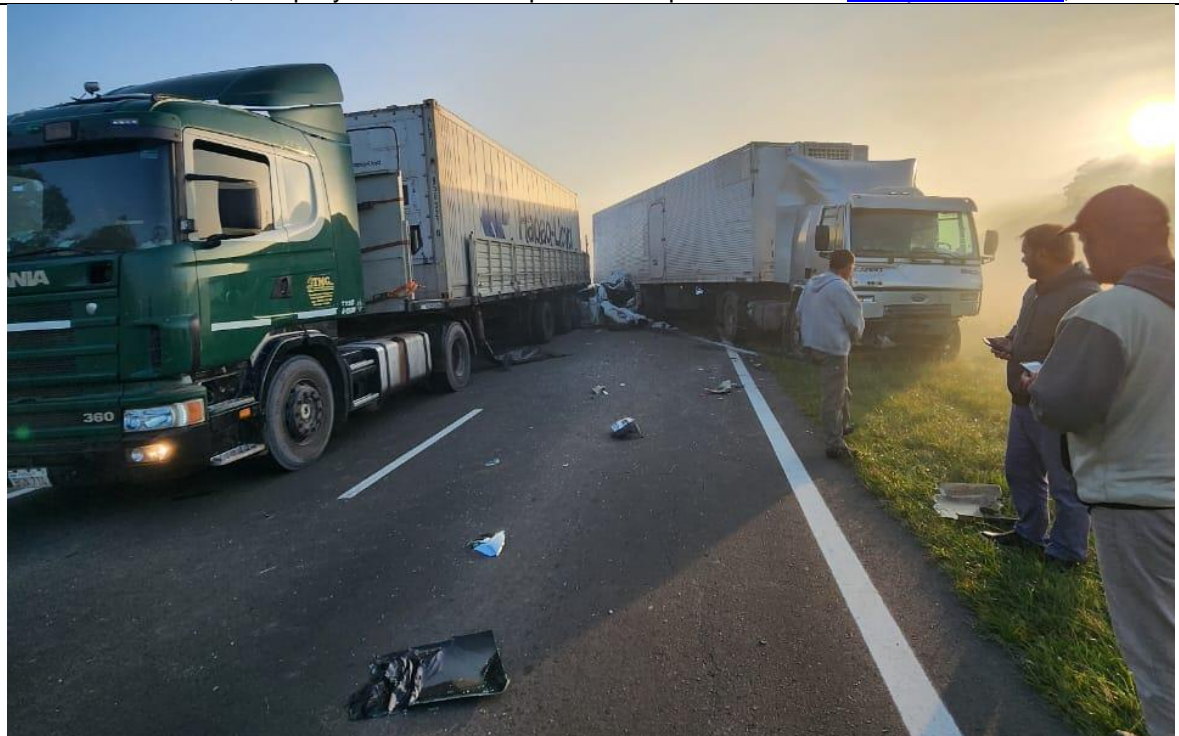
Figura 2. Vista del tramo de la ruta a la altura del kilómetro 1053, donde se produjo la colisión entre el mayor número de vehículos. En la imagen se puede ver la marca de frenada patentizada por uno de los vehículos, con proyección hacia el punto de impacto. Fuente: [Siemprecorrientes](#), 2023

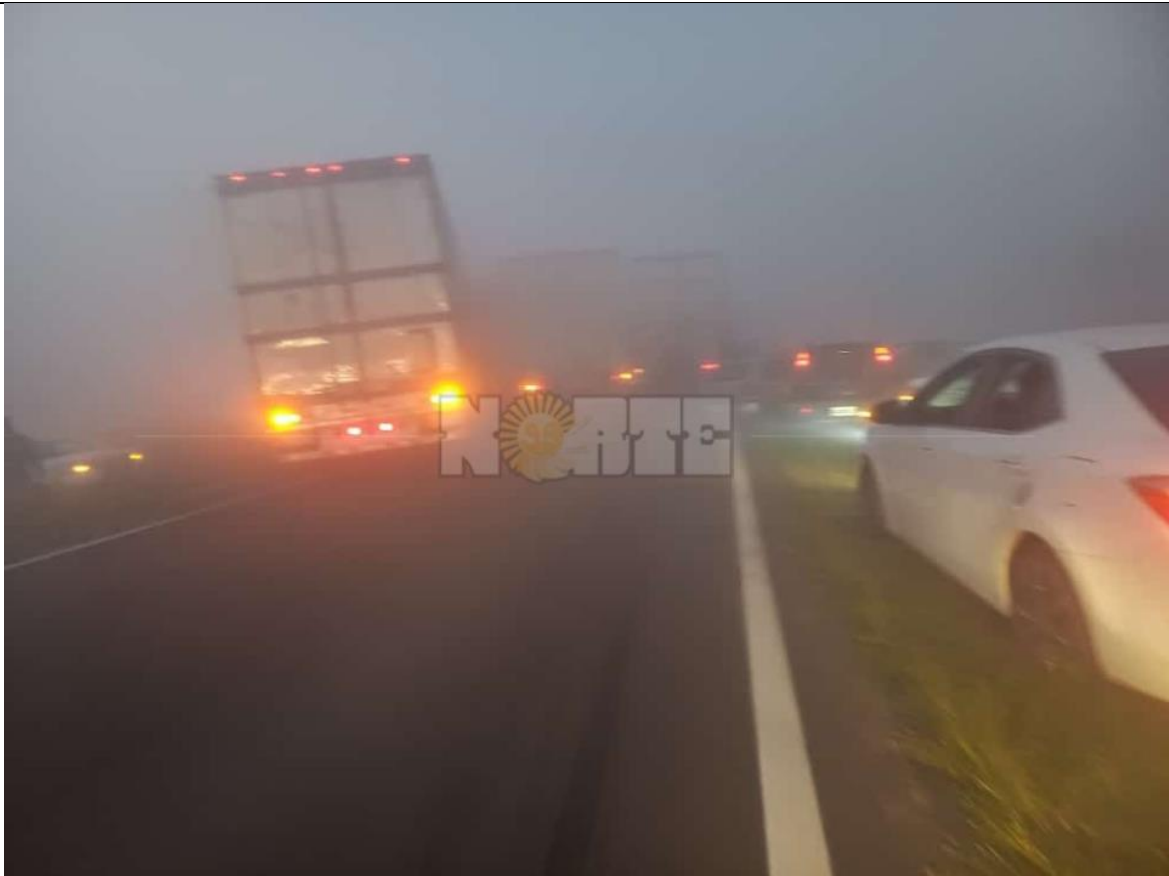
Vehículo 7 (particular)	Tipo: Compacto	
Categoría	M1: vehículo para transporte de pasajeros que no contengan más de ocho asientos, además del asiento del conductor, y que cargado no exceda de un peso máximo de tres mil quinientos kilogramos	
Marca	Renault	
Modelo	Sandero	
Uso	Particular	
Sentido de circulación	Vía	Ruta Nacional 11
	Desde	General Vedia, Chaco
	Hacia	Margarita Belén, Chaco
Ubicación de daños	Zona anterior, posterior, y ambos laterales	
Descripción de daños	El vehículo se encuentra completamente deformado.

Figura 3. En la imagen se pueden ver las posiciones finales del Vehículo 5 sobre la ruta y del Vehículo 11 sobre la banquina. Entre ambos, completamente deformado, resulta visible el Vehículo 7. Fuente: [Diarionorte](#), 2023

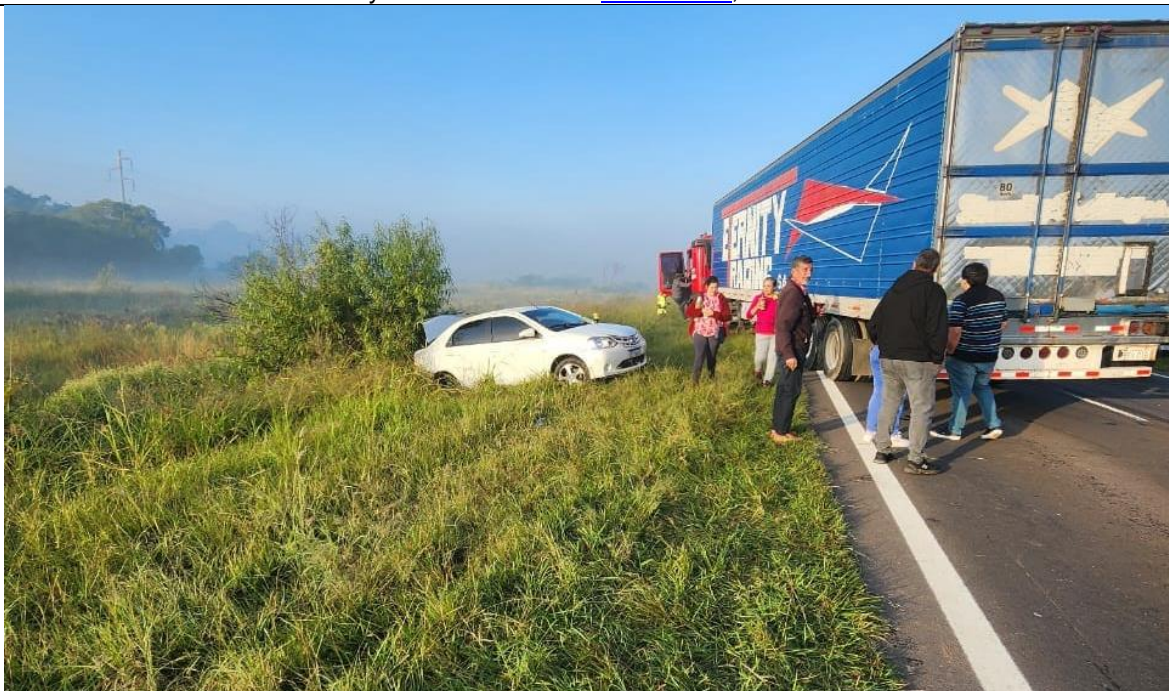
Figura 3. En la imagen se puede ver las posiciones finales del Vehículo 11, Vehículo 5 y Vehículo 6. Además resulta apreciable las condiciones de escasa visibilidad del entorno por causa del humo y la niebla. Fuente: [Diarionorte](#), 2023

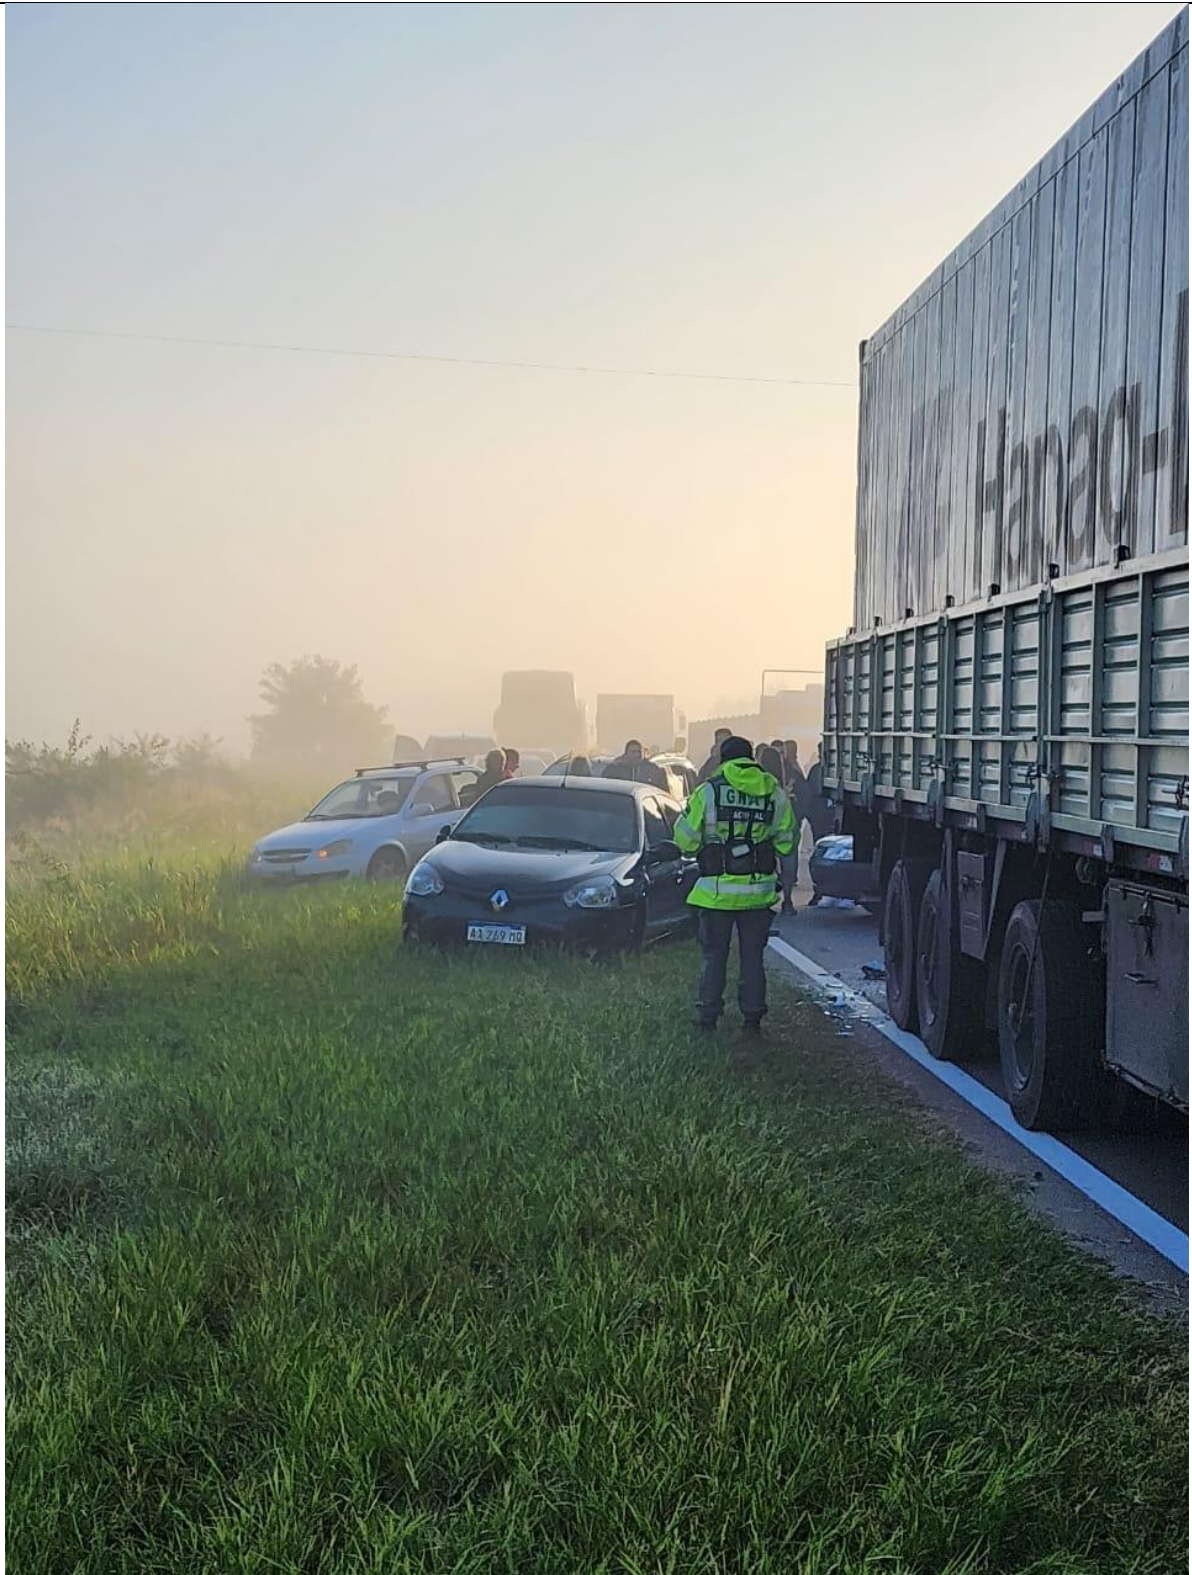
Figura 4. En la imagen se puede ver las posiciones finales del Vehículo 9 y el Vehículo 6. Fuente: [Siemprecorrientes](#), 2023
