INFORME PRELIMINAR DE SUCESO AUTOMOTOR

Expediente: EX-2023-48915583- -APN-DNISAU#JST

Título: 162. IP. Cargas. Colisión múltiple. La Leonesa. Chaco

Fecha y hora: 27 de abril de 2023, 7:05 (UTC-3)

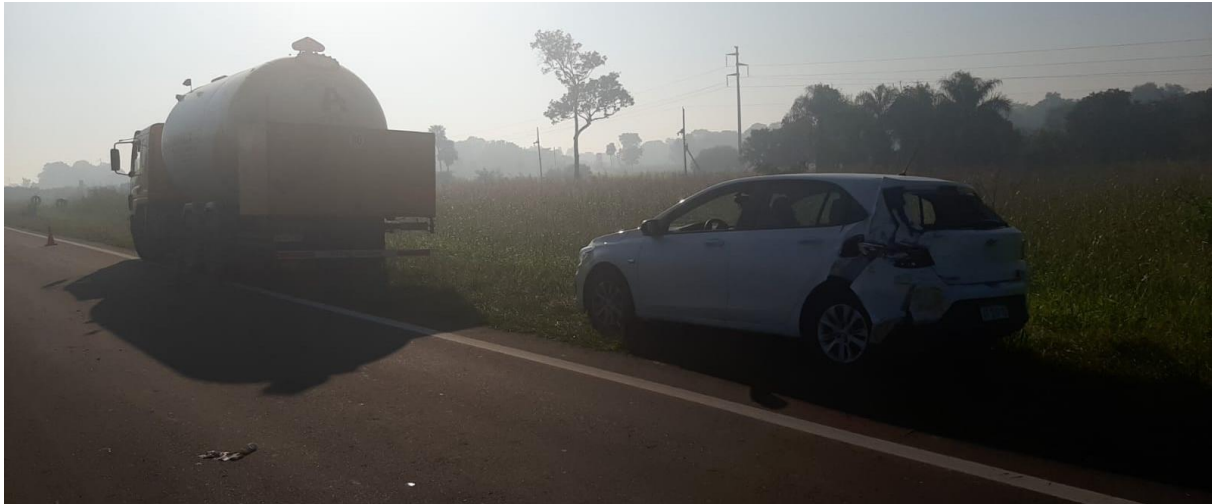
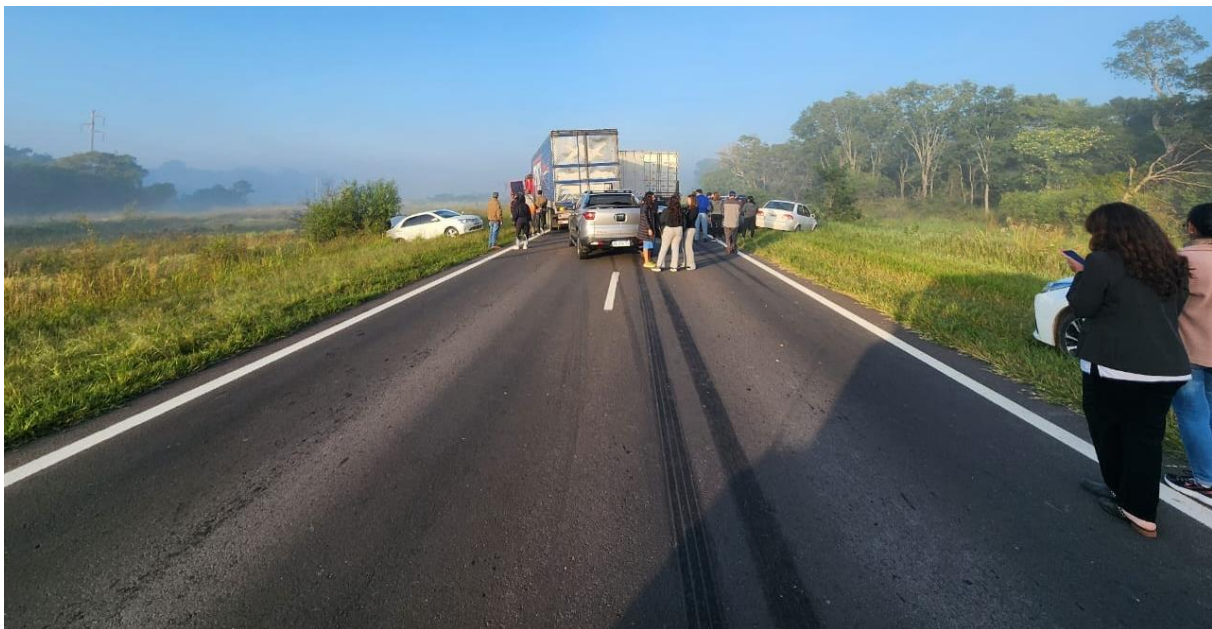
En la Ruta Nacional 11, en un contexto de oscuridad y visibilidad reducida por la presencia de neblina y humo sobre la calzada, se desarrollaron varias colisiones. De acuerdo con la información recabada, un suceso ocurrió entre un camión Mercedes Benz Atego (Vehículo 1) y un automóvil particular Chevrolet Onix (Vehículo 2) a la altura del kilómetro 999 cuando dichos rodados transitaban con dirección hacia la ciudad de Margarita Belén. Otra colisión sucedió a la altura del kilómetro 1052 en la que estuvieron involucrados otro camión Mercedes Benz Atego (Vehículo 3) y un camión Ford Cargo (Vehículo 4) que previamente marchaban con dirección hacia la ciudad de General Vedia. El impacto entre estos vehículos generó la obstaculización para el avance sobre la ruta, razón por la cual se produjo una fila de unidades detenidas sobre la calzada en ambos sentidos. El tercer accidente involucró a dos camiones de origen paraguayo: Scania R124 (Vehículo 5) y Scania 420 (Vehículo 6); a los siguientes rodados particulares: Renault Sandero (Vehículo 7), Chevrolet Classic (Vehículo 8), Toyota Etios (Vehículo 9) y Renault Clio (Vehículo 10); y a un camión Ford Cargo (Vehículo 11). Esto sucedió a la altura del kilómetro 1053, donde la acumulación de unidades accidentadas sobre la ruta provocó detención vehicular extendida en ambos sentidos. Finalmente, metros más atrás se desarrolló un atropello en las que fueron participantes una motocicleta Honda (Vehículo 12) y un individuo que se encontraba parado sobre la calzada. En los sucesos señalados, no hubo personas fallecidas ni lesionadas de consideración.

Figura 1. Imágenes de dos de los sucesos ocurridos en las cuales se pueden ver a algunos de los vehículos involucrados. Fuente: Policía de La Leonesa. 2023

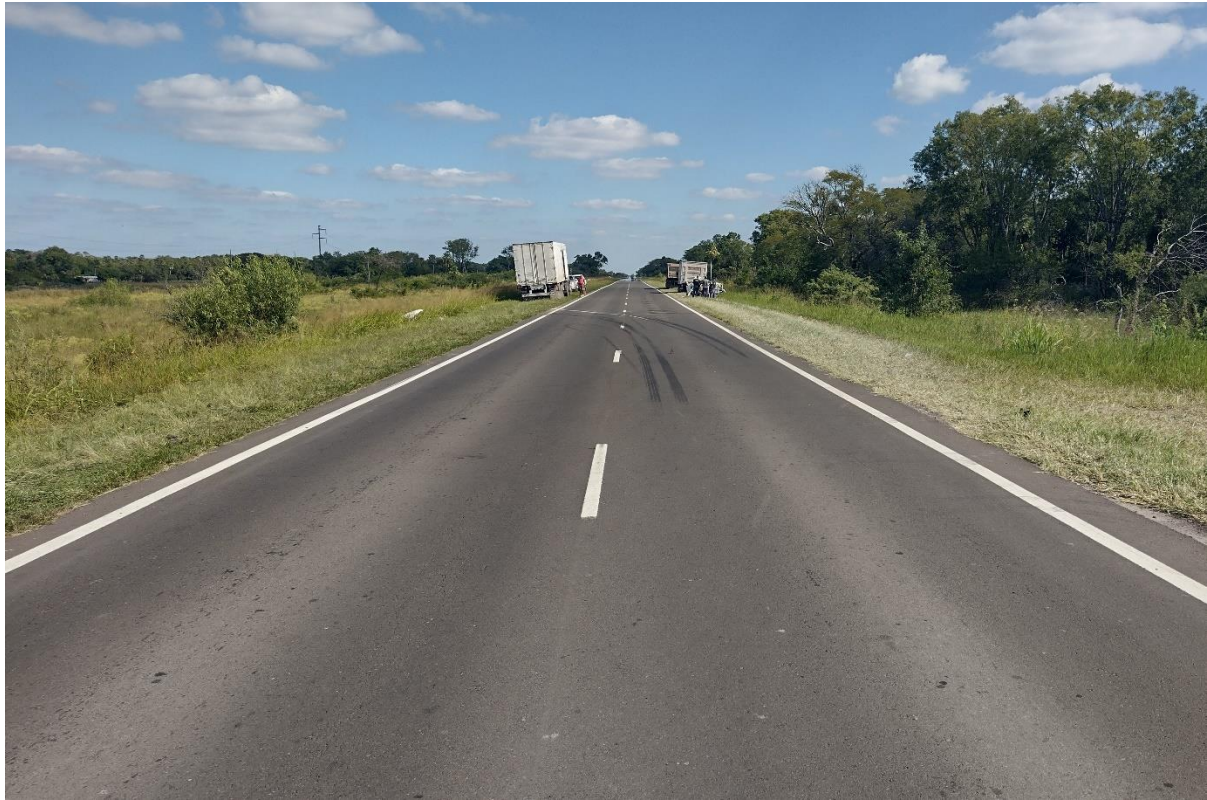
En el tramo donde ocurrió el suceso, la Ruta Nacional 11 posee una calzada única con dos carriles de circulación, uno por mano, con banquetas de césped a sus lados. Los vehículos transitan sobre ella en dos direcciones: 1) hacia el cardinal noreste, el cual conduce hacia la ciudad de General Vedia, y 2) hacia el cardinal suroeste, hacia la ciudad de Margarita Belén.

En dicho tramo, la calzada es de 7 metros de ancho, en la cual no se observaron fallas en el pavimento. Se observó demarcación horizontal central consistente en línea discontinua blanca. Los márgenes se verificaron pintados con líneas blancas continuas.

Figura 3. Vista del tramo de la Ruta Nacional 11 a la altura del kilómetro 1053 donde se produjo la colisión que involucró el mayor número de vehículos. La fotografía fue capturada con sentido hacia la ciudad de Margarita Belén. Fuente: JST. 2023

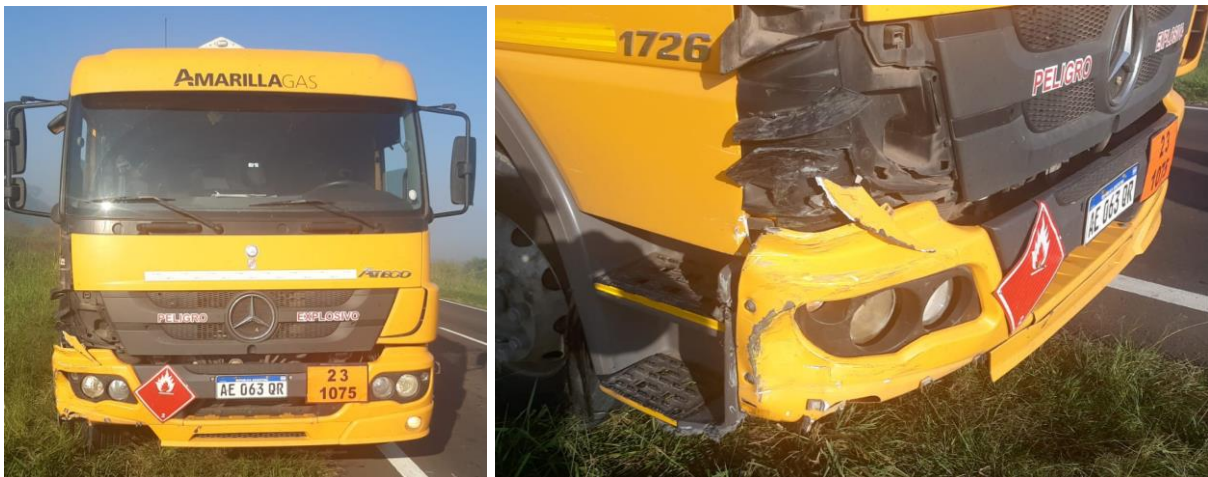
Presenta rotura del paragolpes delantero en su sector derecho con afectación de las ópticas de dicho lado. Se aprecian daños en el costado derecho del panel frontal.

Figura 5. Imágenes que ilustran los daños y zona de impacto en el Vehículo 1. Fuente: Policía de La Leonesa. 2023

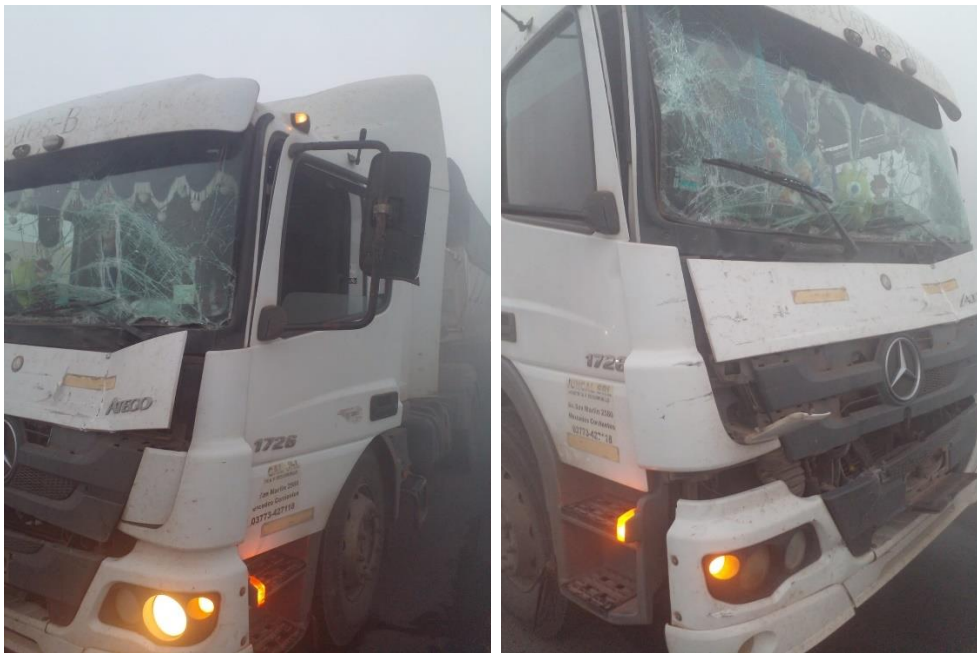
En fotografías capturadas con posterioridad al suceso, se observaron daños en el paragolpes delantero, paneles frontales y parantes del parabrisas con astillamiento del cristal de la unidad tractora. No se obtuvieron imágenes del semirremolque que permitieran analizar daños en su estructura.

Figura 8. Las imágenes muestran los daños observados en la unidad tractora del Vehículo 3. Fuente: Policía de La Leonesa. 2023

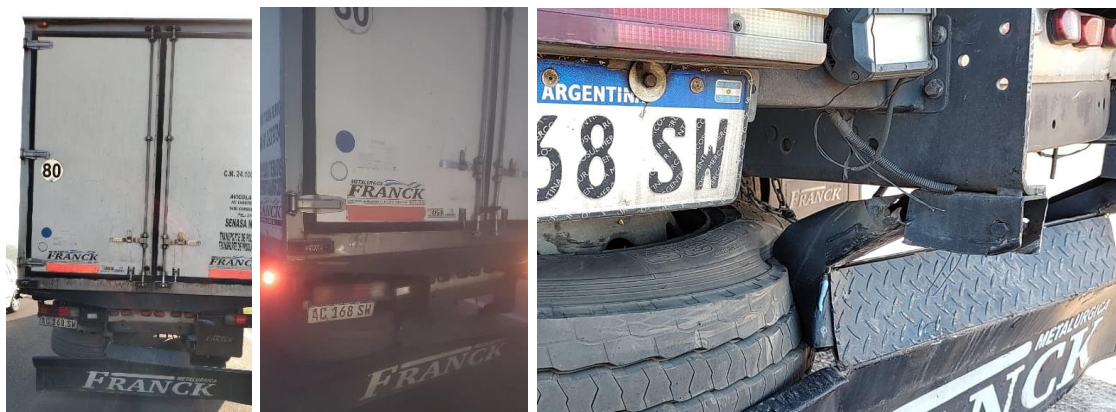
Marcas de impacto en paragolpes trasero con deformación de los soportes, afectación de la estructura de alojamiento de la rueda de auxilio, compresión de neumático de rueda de auxilio, marcas de impacto en zona posterior de la plataforma de carga y compuertas traseras del contenedor de carga.

Figura 10. Imágenes de los daños en la zona posterior del Vehículo 4. Fuente: Policía de La Leonesa.

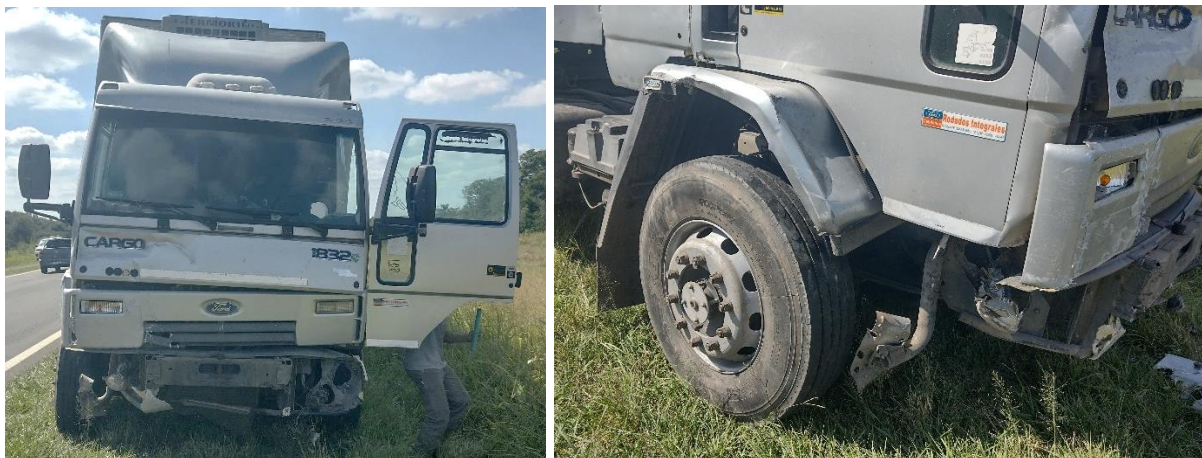
En la unidad tractora se observó el desprendimiento de paragolpes delantero y sistema de iluminación antiniebla, con deformaciones en paneles frontales. Desprendimiento de escalera de ascenso derecha, torsiones en guardabarros delantero derecho, plegamiento de panel lateral derecho de cabina y deflector de aire, rotura de guardabarros trasero derecho.

Figura 12. Daños en unidad tractora de Vehículo 11. Fuente: JST. 2023

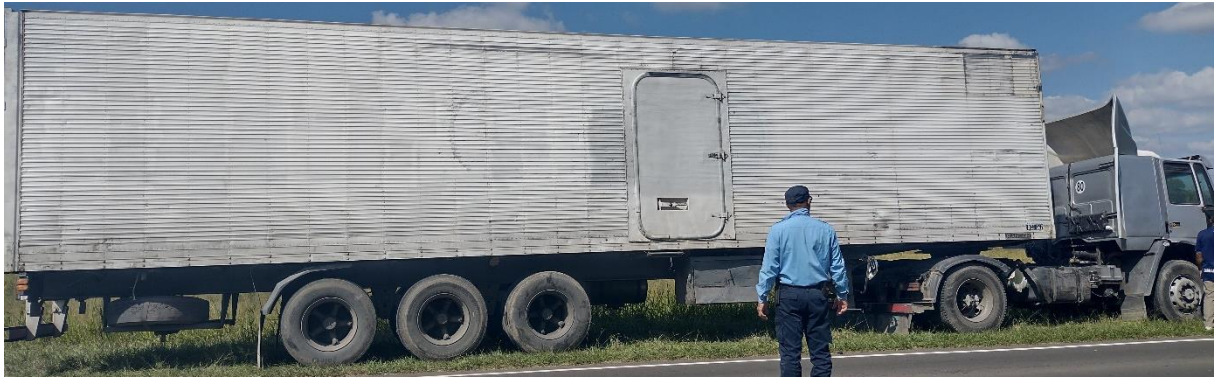
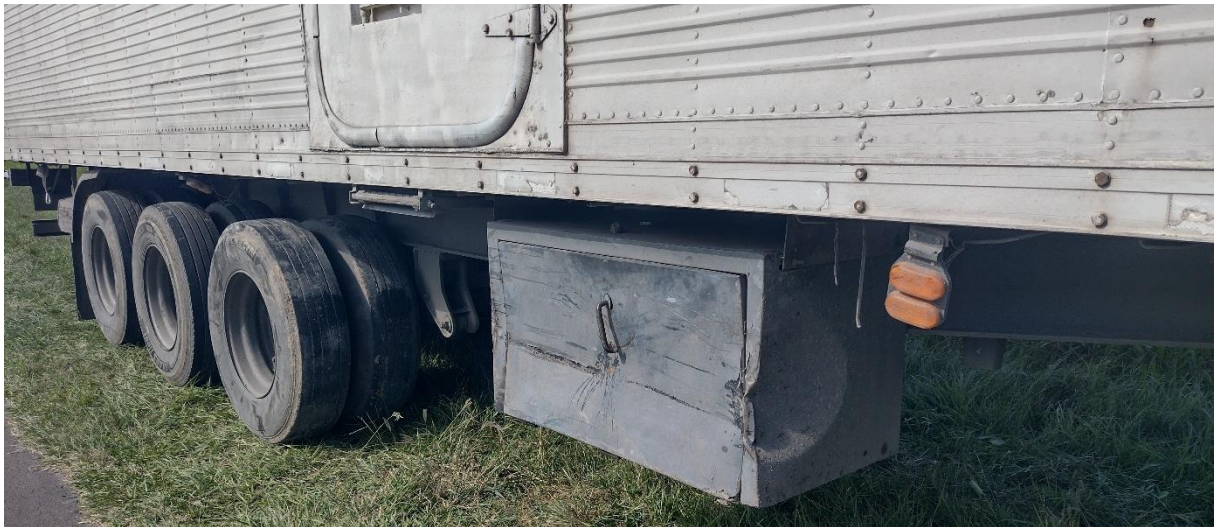
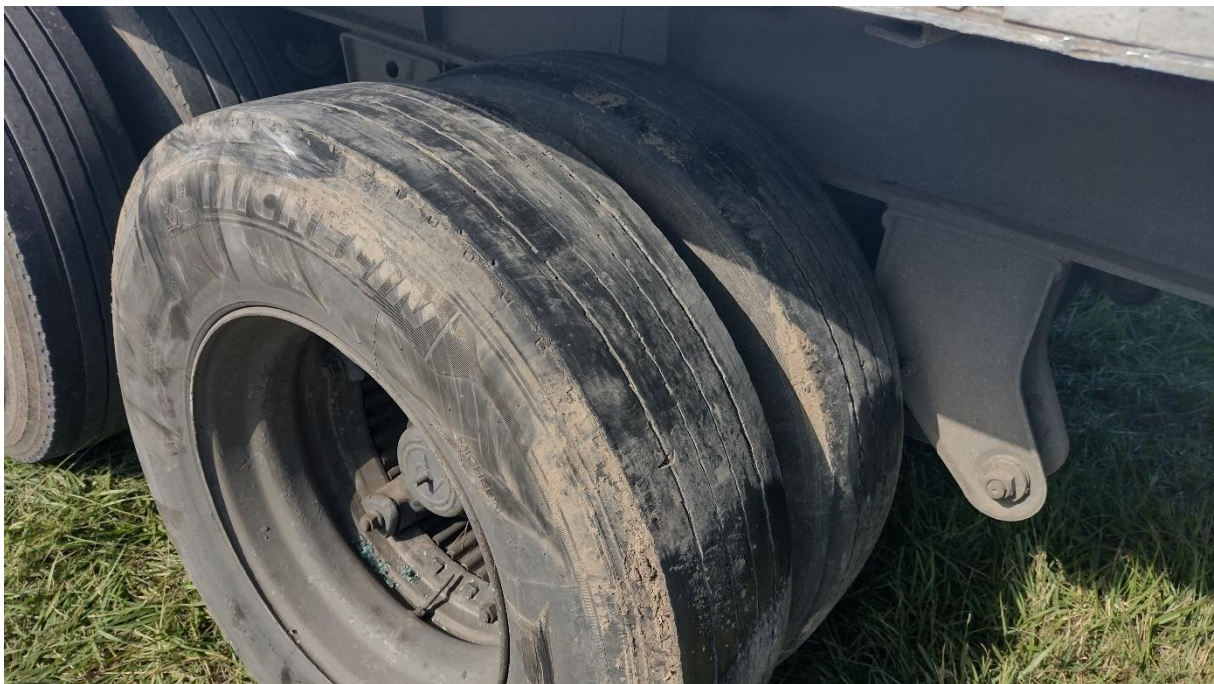
En el semirremolque se apreciaron efracciones y deformación en compartimiento lateral derecho, marcas de fricción en flanco externo de los neumáticos externos derecho del primer y tercer eje.

Figura 13. Daños en el lateral derecho del semirremolque del Vehículo 11. Fuente: JST. 2023

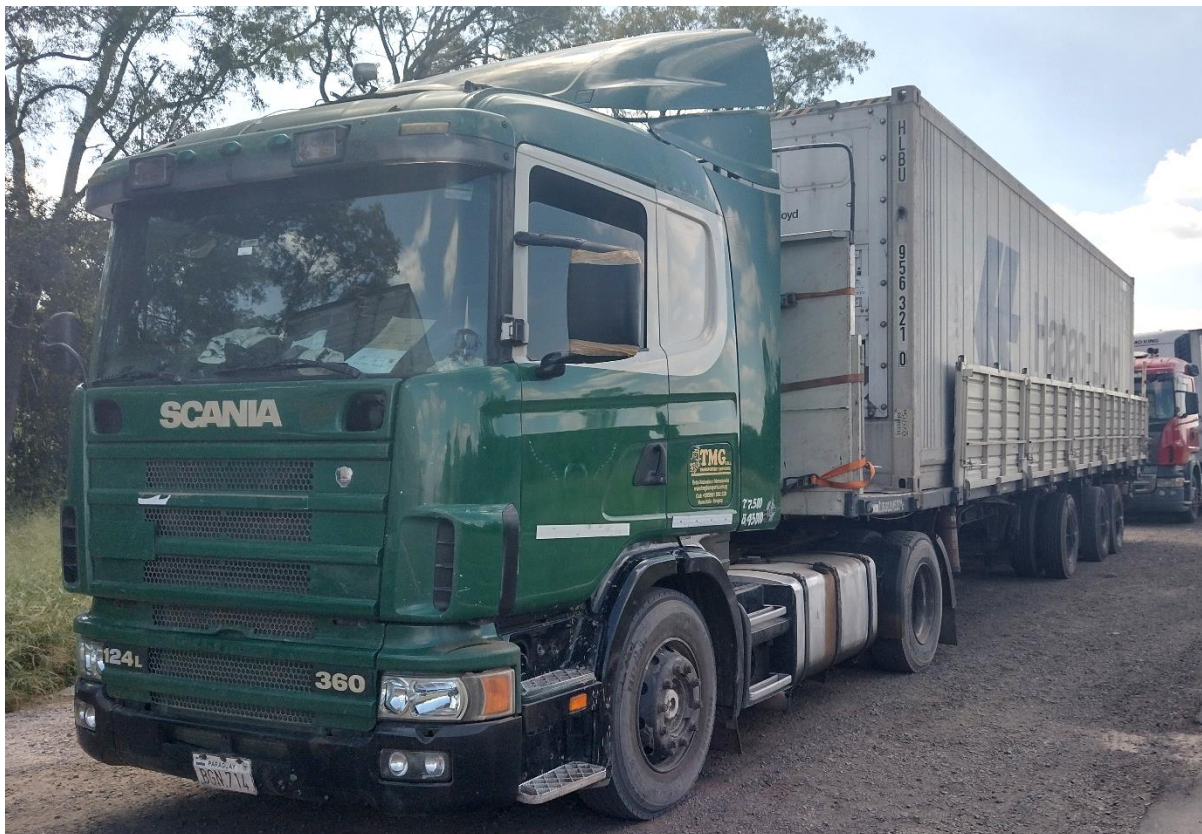
Figura 14. Vista general del conjunto articulado correspondiente al Vehículo 5. Fuente: JST. 2023

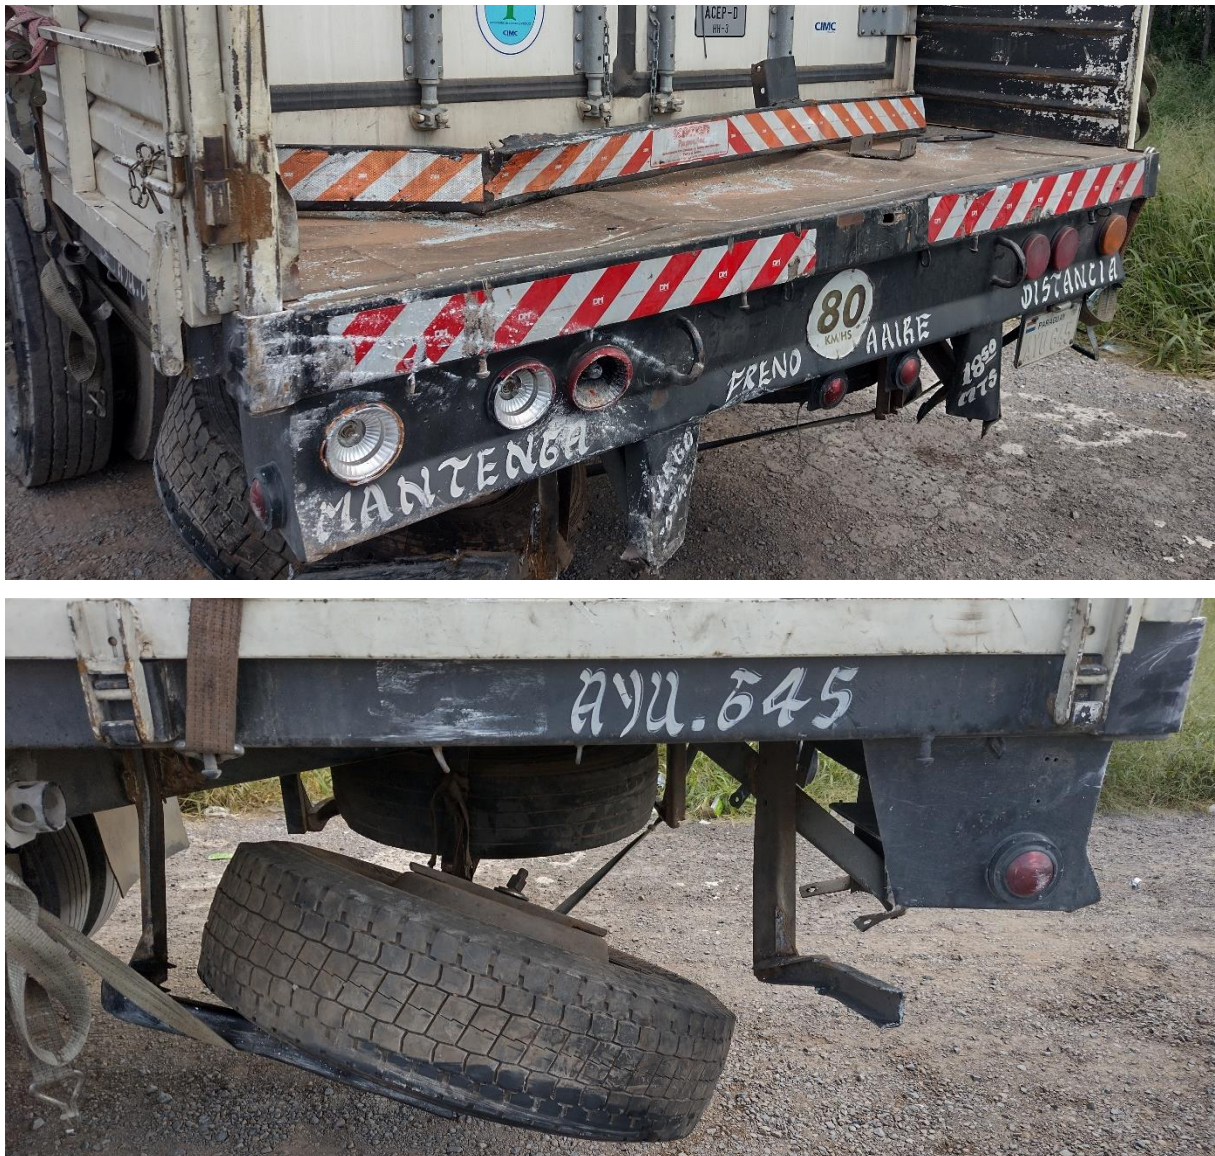
La unidad tractora no presenta daños externos visibles. En el semirremolque se observaron marcas de impacto en la zona posterior izquierda de la plataforma de carga, con afectación del sistema lumínico de dicho lado. Desprendimiento del paragolpes trasero y deformación de sus soportes. Deformación de contenedor de rueda de auxilio. Marcas de fricción en flanco externo de neumático izquierdo del tercer eje.

Figura 15. Vista posterior de los daños en la zona de impacto del semirremolque del Vehículo 5.

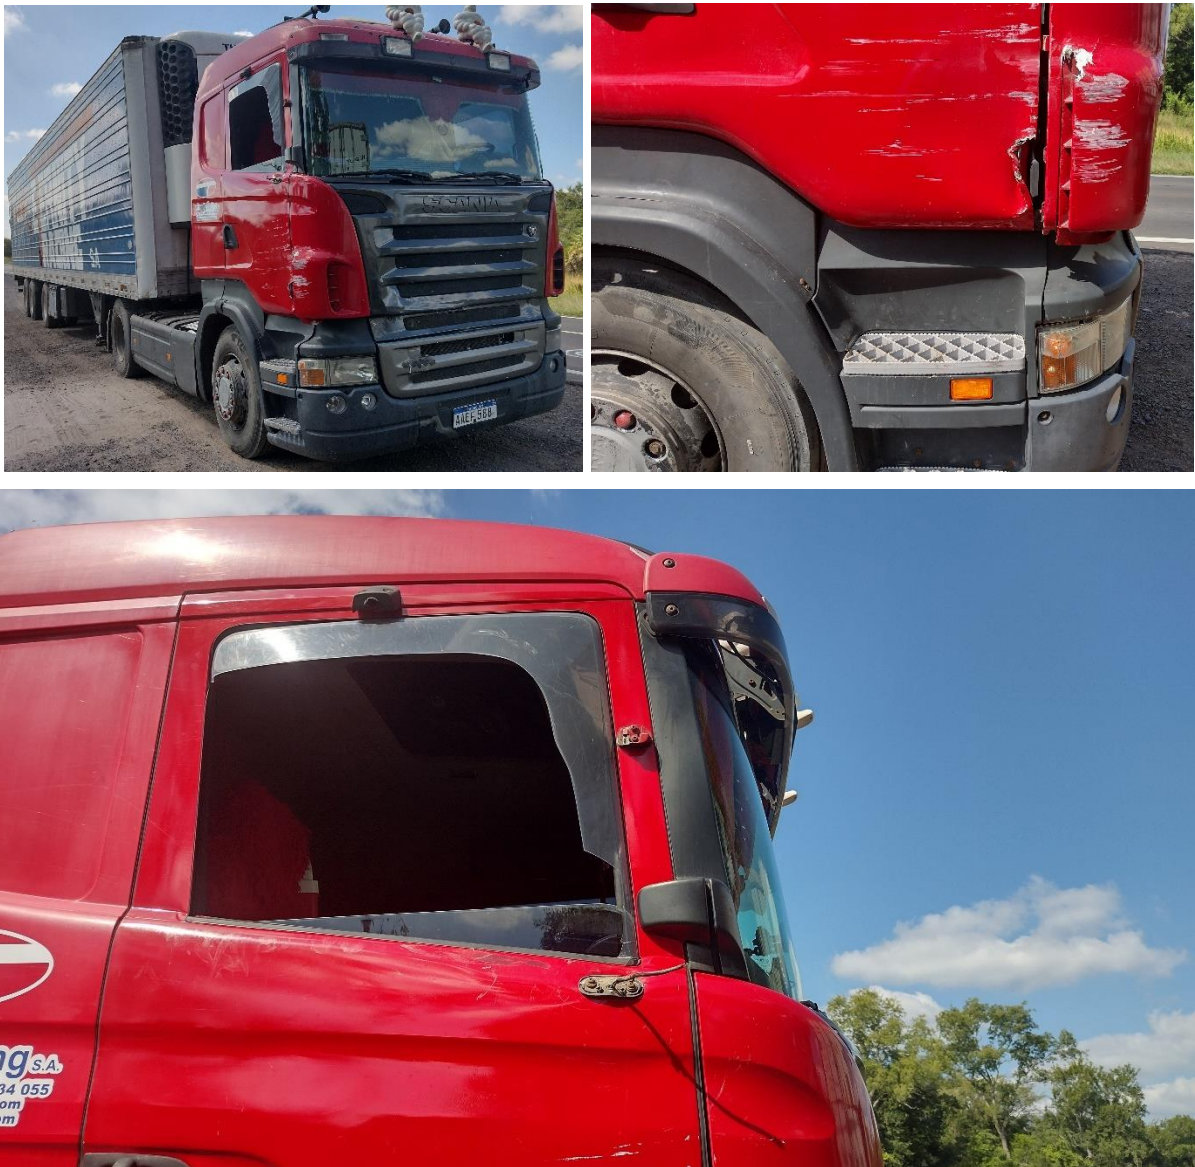
En la unidad tractora se observó la rotura y efracciones de la rejilla delantera, desprendimiento de panel delantero, efracciones en toma de aire derecha, efracciones en puerta del acompañante, desprendimiento del espejo retrovisor externo derecho. En el semirremolque se verificaron marcas de impacto en la base del parante anterior derecho.

Figura 17. Daños en la cabina de la unidad tractora del Vehículo 6. Fuente: JST. 2023

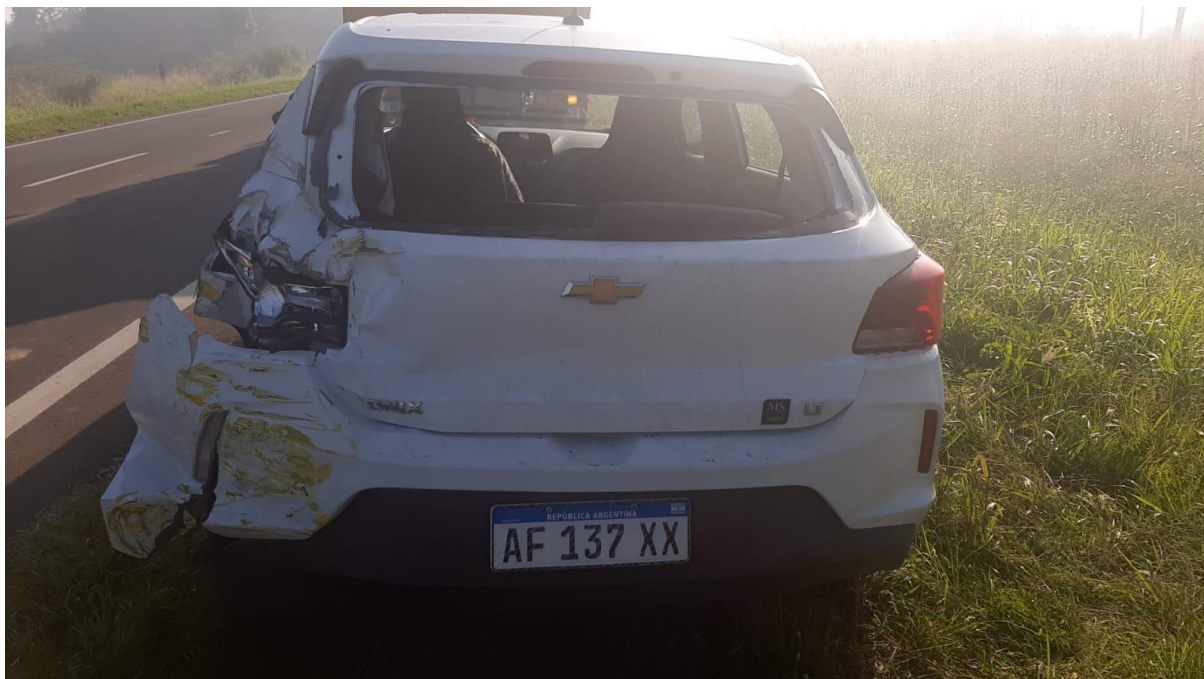
Zona de impacto en extremo posterior izquierdo, con rotura del cristal de la luneta, plegamiento de la compuerta del baúl, destrucción de la óptica trasera izquierda, afectación del parante posterior izquierdo, rotura del paragolpes trasero y plegamiento del guardabarros trasero izquierdo.

Figura 18. Daños en el Vehículo 2. Fuente: Policía de La Leonesa. 2023

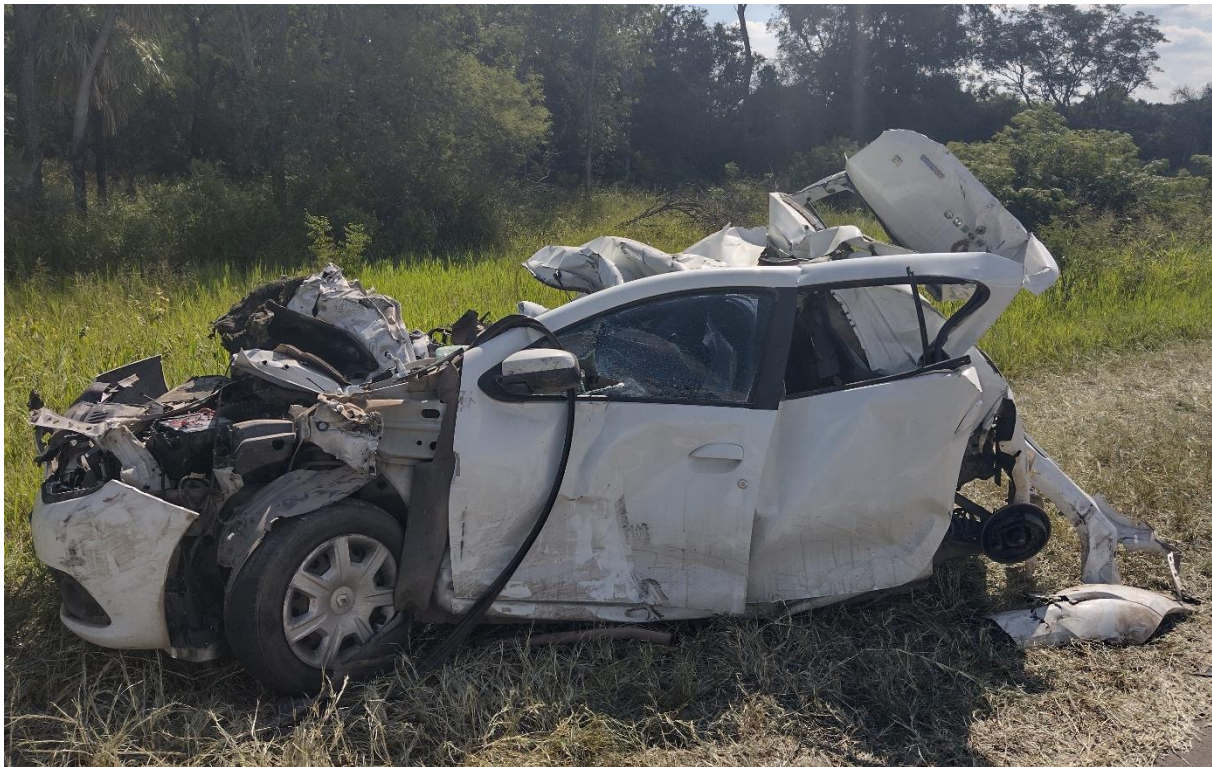
El vehículo presenta daños materiales en toda su estructura.

Figura 19. Daños en el Vehículo 7. Fuente: JST. 2023

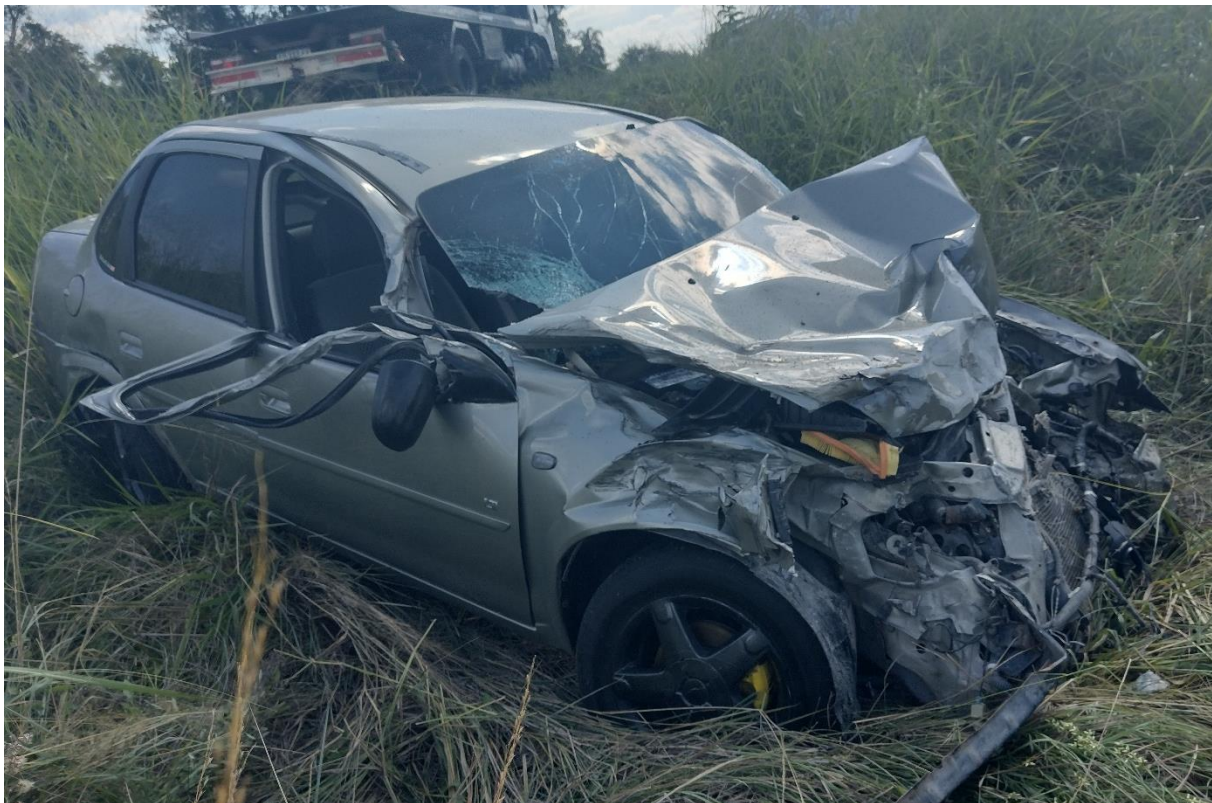
Daños principalmente concentrados en el frente de la unidad y con efracciones en el lateral izquierdo.

Figura 20. Daños en el Vehículo 8. Fuente: JST. 2023

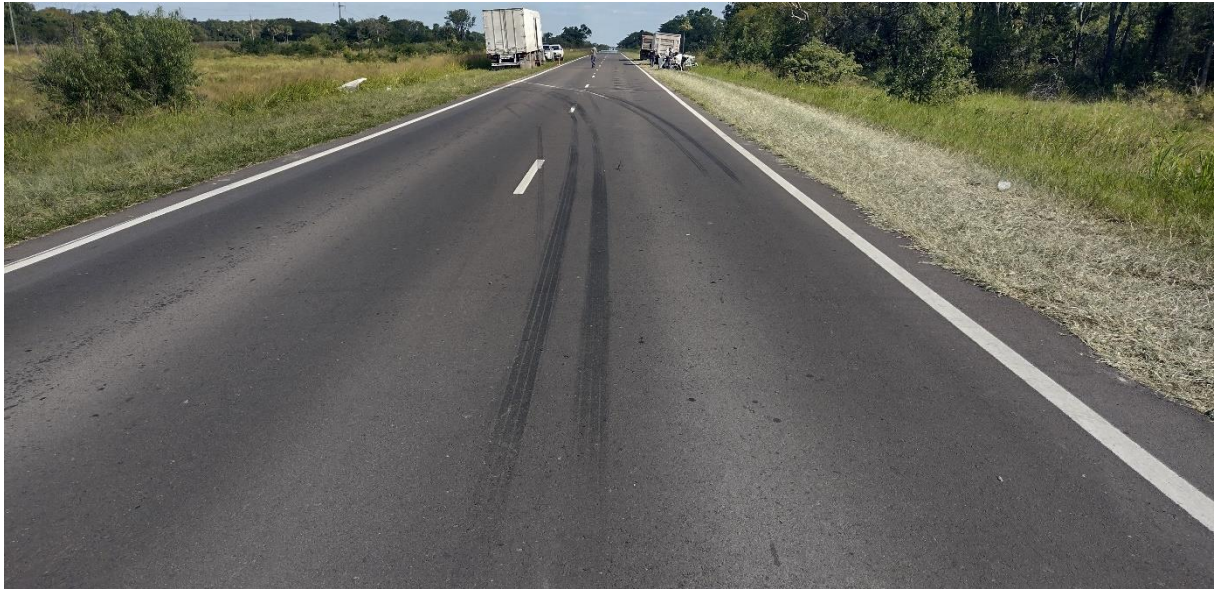
Teniendo en cuenta el sentido de avance hacia la ciudad de Margarita Belén, 217,1 metros antes del arribo a la señal informativa del kilómetro 1053, se observó sobre el carril correspondiente a dicho sentido de circulación el inicio de unas marcas de frenada producidas por las ruedas duales del Vehículo 11, de las cuales, las correspondientes al lado izquierdo de la unidad se proyectaron de manera longitudinal a la calzada, paralelas y próximas a la línea central por un espacio de 27,1 metros (ver Figura 21) hasta un área de la vía donde se observaron efracciones, marcas de fricción de neumáticos en diferentes direcciones y manchas de fluido, los cuales al concentrarse en un área permitieron identificar una de las zonas de impacto (ver Figura 22).

Figura 21. Vista panorámica de la ruta con sentido hacia la ciudad de Margarita Belén, en la cual se puede observar una marca de frenada producida por el Vehículo 11. Fuente: JST. 2023

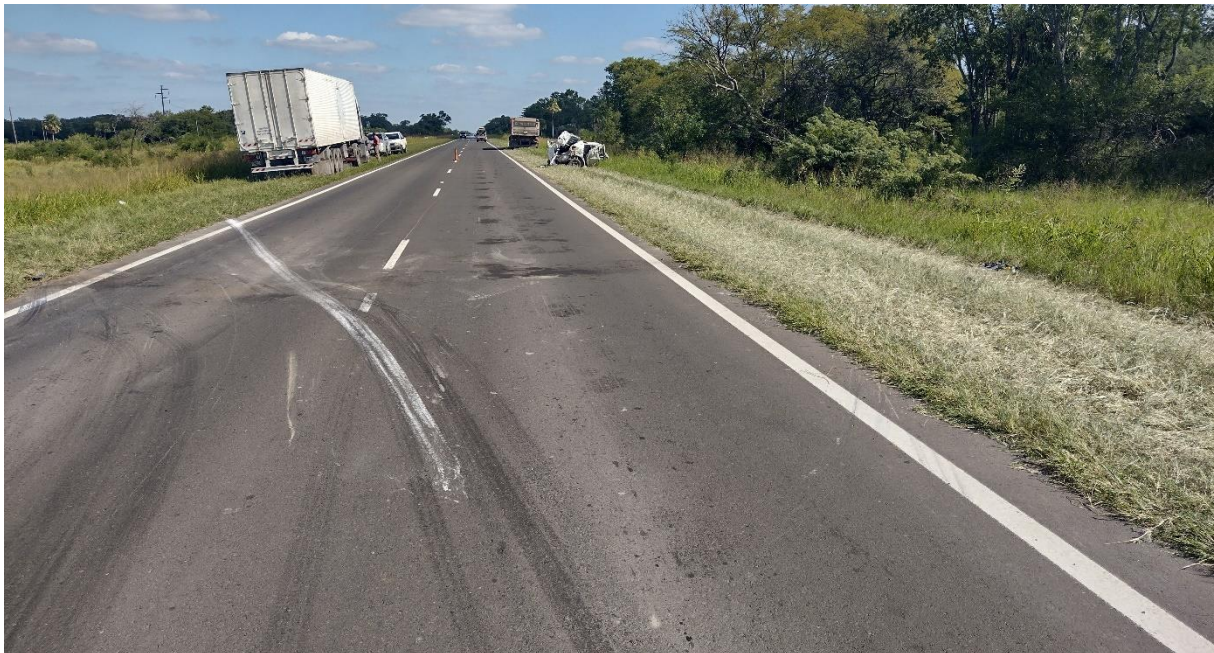
Figura 22. La imagen muestra el lugar de la vía donde se halló una de las zonas de impacto caracterizada por la presencia de marcas de fricción y huellas de neumático en diferentes direcciones, así como la presencia de derrame de fluidos. Fuente: JST, 2023

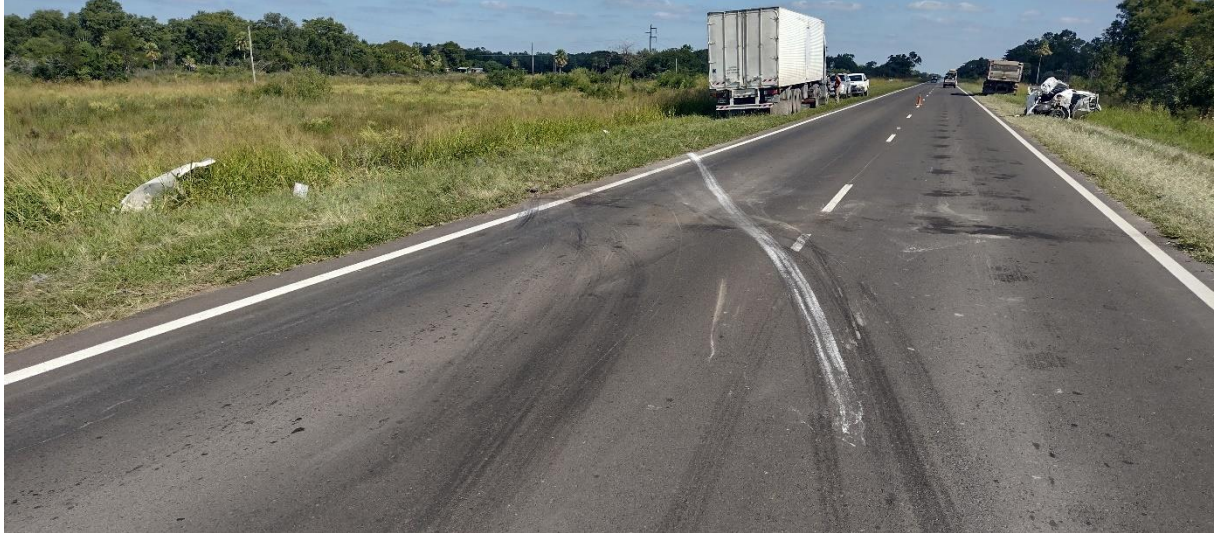
A partir de la zona de impacto, las huellas de frenada previamente descritas se curvaron hacia el carril adyacente y se observaron acompañadas por efracciones,

continuando hasta el borde opuesto de la ruta por espacio de 16 metros. Lo indicado se ilustra en la Figura 23.

Figura 23. Vista de la proyección de las marcas de neumático y efracciones cruzando el carril de circulación contrario con dirección hacia la banquina opuesta. Fuente: JST, 2023

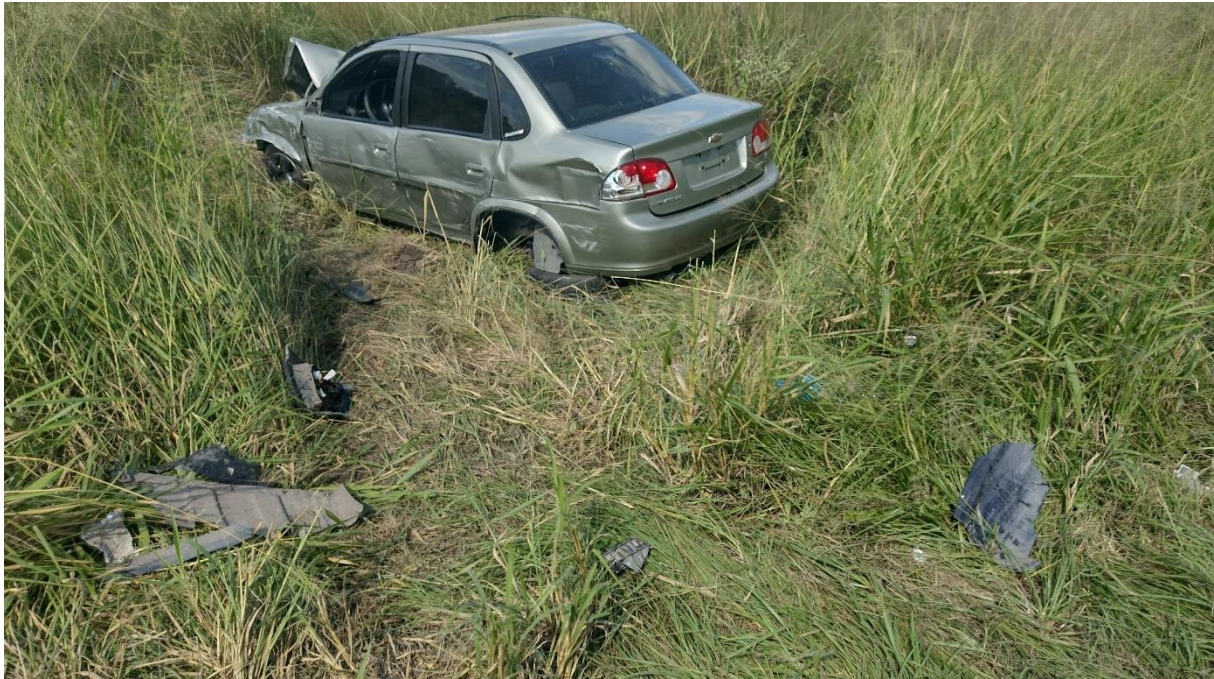
Luego, se observaron marcas que cruzan la banquina de césped y descienden por el talud hasta un área del terreno aledaño donde se verificó detenido al Vehículo 8 (ver Figura 24). Otras marcas continuaron sobre la banquina por un espacio de 15,8 metros hasta un sector donde se observó detenido al Vehículo 11 (ver Figura 25). Cabe aclarar que la posición del Vehículo 11 registrada por la JST en el lugar no corresponde a su posición de inmovilidad final original, dado que, de fotografías obtenidas del suceso, se verificó que el conjunto articulado quedó detenido diagonalmente, con la unidad tractora situada sobre la banquina opuesta a su sentido de marcha original y el semirremolque impulsado por ella quedó inmovilizado sobre el carril contrario de manera oblicua (ver Figura 26).

Figura 24. Imagen de la posición registrada para el Vehículo 8 sobre el terreno aledaño. Fuente: JST, 2023

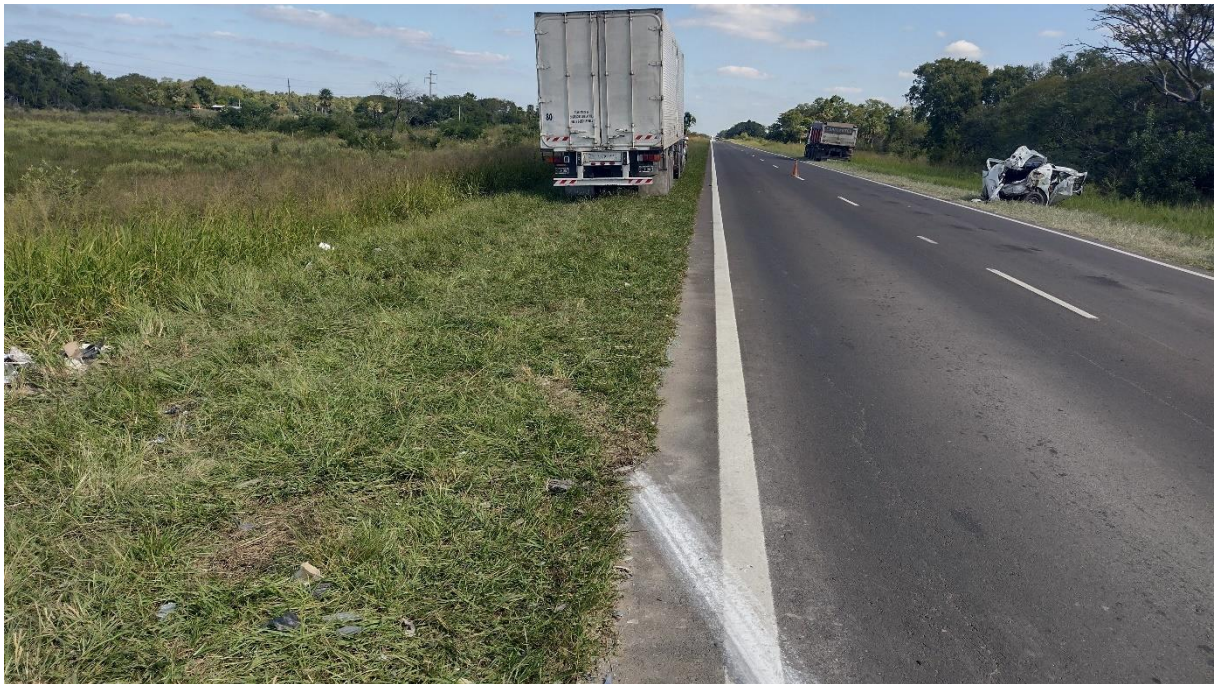
Además, la posición final de la unidad tractora del Vehículo 11 tiene correspondencia con el final de la marca de efracción mostrada en las figuras 22, 23 y 25.

Figura 25. La imagen muestra el final de las efracciones sobre la vía y las marcas de neumáticos en la banquina hasta la posición registrada del Vehículo 11. Fuente: JST, 2023

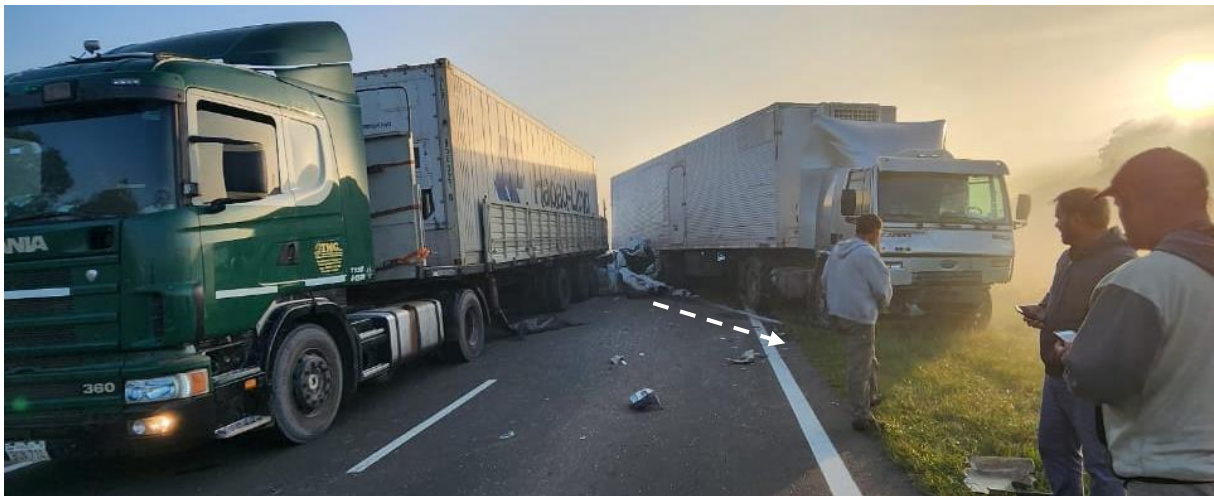
Figura 26. En la fotografía, se aprecia la posición final original del Vehículo 11, de forma oblicua sobre el carril y la banquina contraria, donde además resulta apreciable la marca de fricción que culminó bajo la estructura derecha de la unidad tractora, la cual es indicada en la imagen con una línea discontinua. Fuente: Policía de La Leonesa, 2023

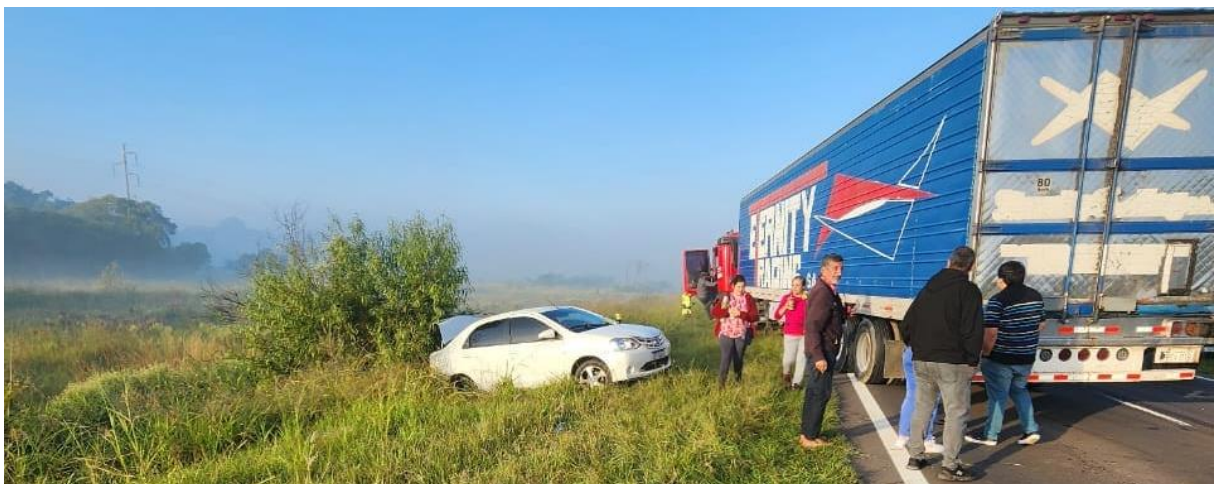
En otras fotografías obtenidas del accidente también se pudo apreciar la posición final del Vehículo 9, dispuesto de manera perpendicular sobre la banquina adyacente al carril con sentido hacia la ciudad de General Vedia. Además, junto a la posición final verificada en las fotografías del Vehículo 11, y a su izquierda, se observó la posición final del Vehículo 6.

Figura 27. En la imagen se aprecia la posición final original del Vehículo 9 sobre la banquina, mientras que también se puede observar la posición final del Vehículo 6, de forma oblicua sobre el carril y la banquina contraria. Fuente: Policía de La Leonesa, 2023

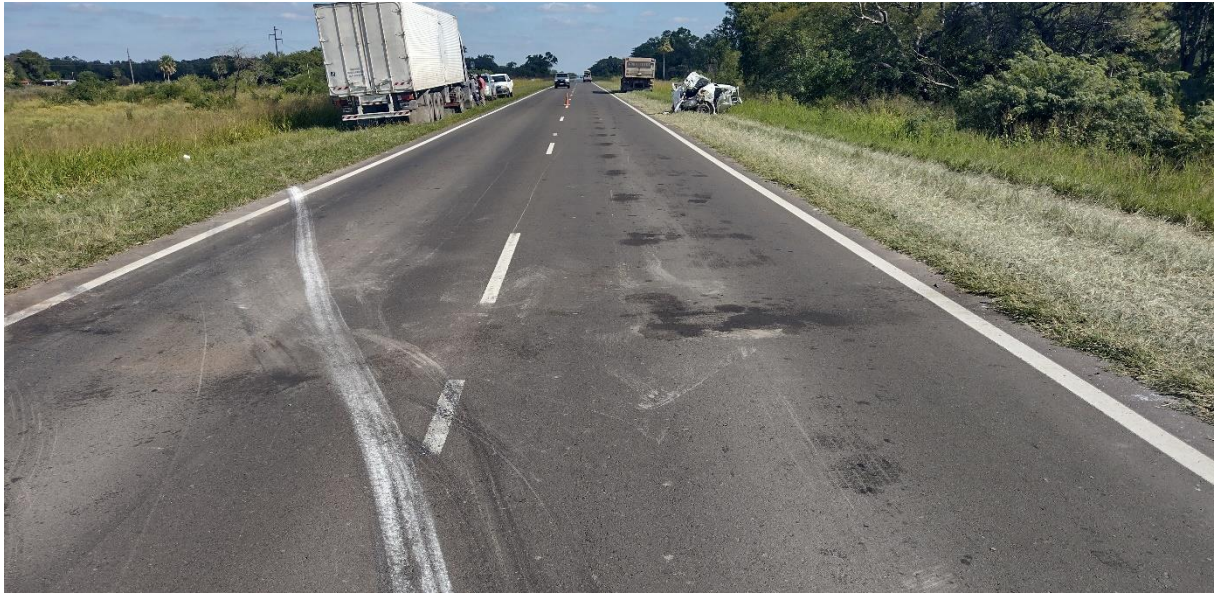
En la zona de impacto, a partir de ella y sobre el carril que conduce a la ciudad de Margarita Belén, se observaron varias manchas de fluido depositadas sobre la vía, separadas entre sí por espacios intermitentes (ver Figura 28).

Figura 28. Vista de las manchas de fluido observadas con intermitencia luego de la zona de impacto y sobre el carril que conduce a la ciudad de Margarita Belén. Fuente: JST, 2023

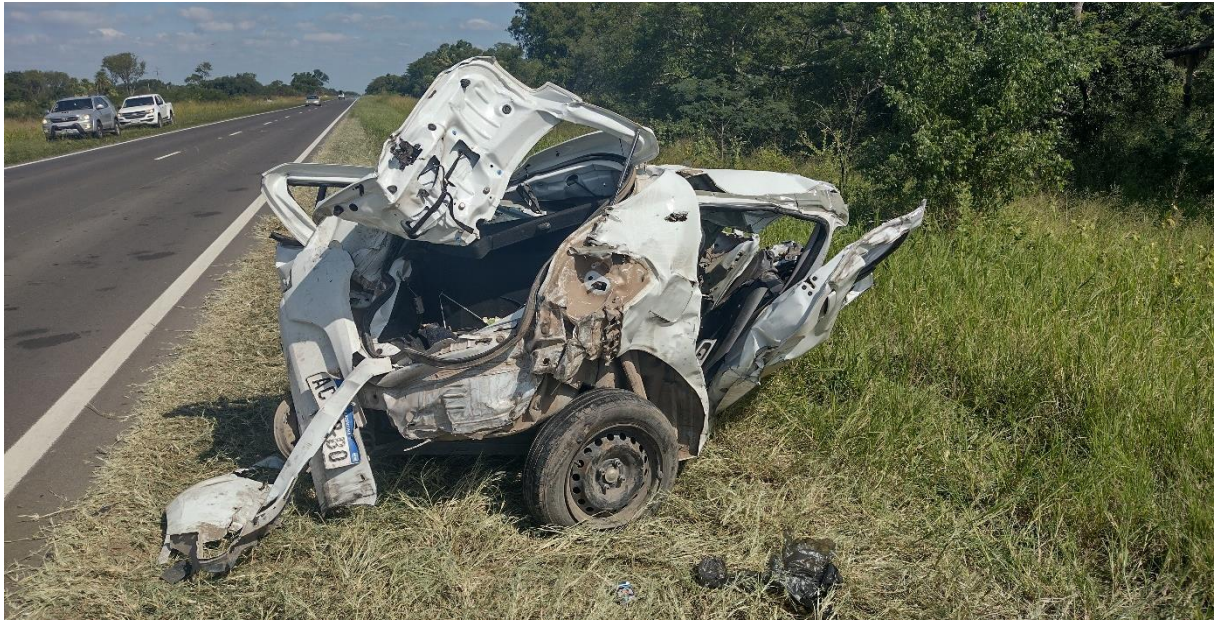
Más adelante, a una distancia de 39,4 metros de la zona de impacto, sobre la banquina, se verificó la posición a la que fue movido el Vehículo 7 (ver Figura 29). Su ubicación no se corresponde con la posición final original del rodado, ya que, a través de las fotografías obtenidas del suceso, se observó que la unidad se detuvo en el centro de la calzada, donde su estructura quedó aprisionada entre los extremos posteriores de los semirremolques de los vehículos 5 y 11 (ver Figura 30).

Figura 29. La imagen muestra la posición registrada del Vehículo 7. Fuente: JST, 2023
