INFORME PRELIMINAR DE SUCESO AUTOMOTOR

Expediente: EX-2023-48915583- -APN-DNISAU#JST

Título: 162. IP. Cargas. Colisión múltiple. La Leonesa. Chaco

Fecha y hora: 27 de abril de 2023, 7:05 (UTC-3)

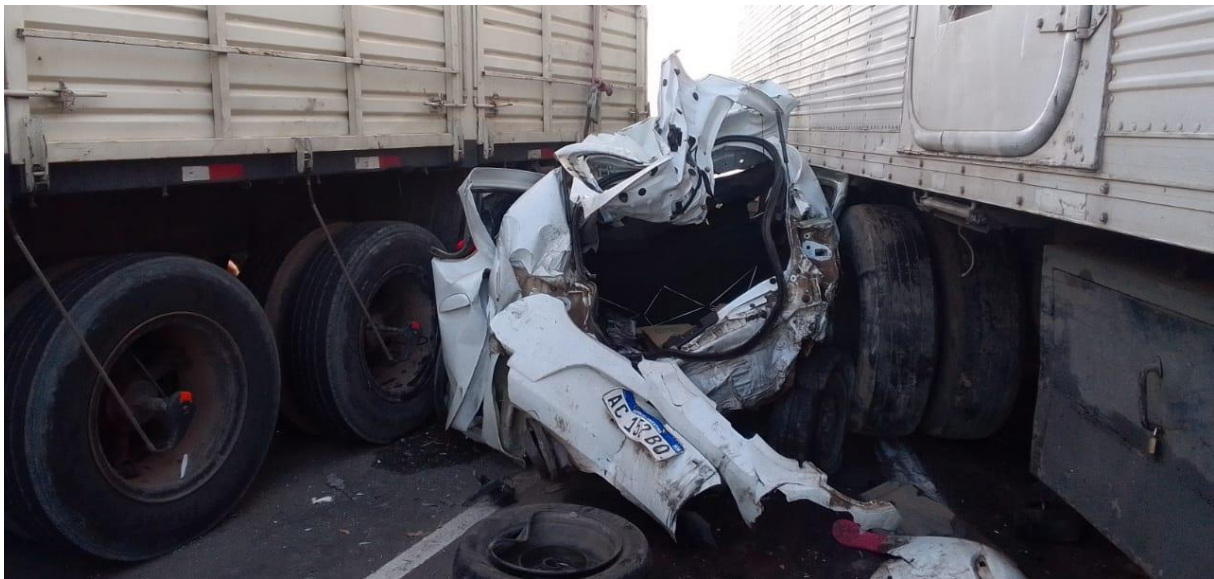
Figura 30. En la fotografía se puede observar la posición final original del Vehículo 7 en el centro de la vía, aprisionado entre los Vehículos 5 y 11. Fuente: Policía de La Leonesa, 2023

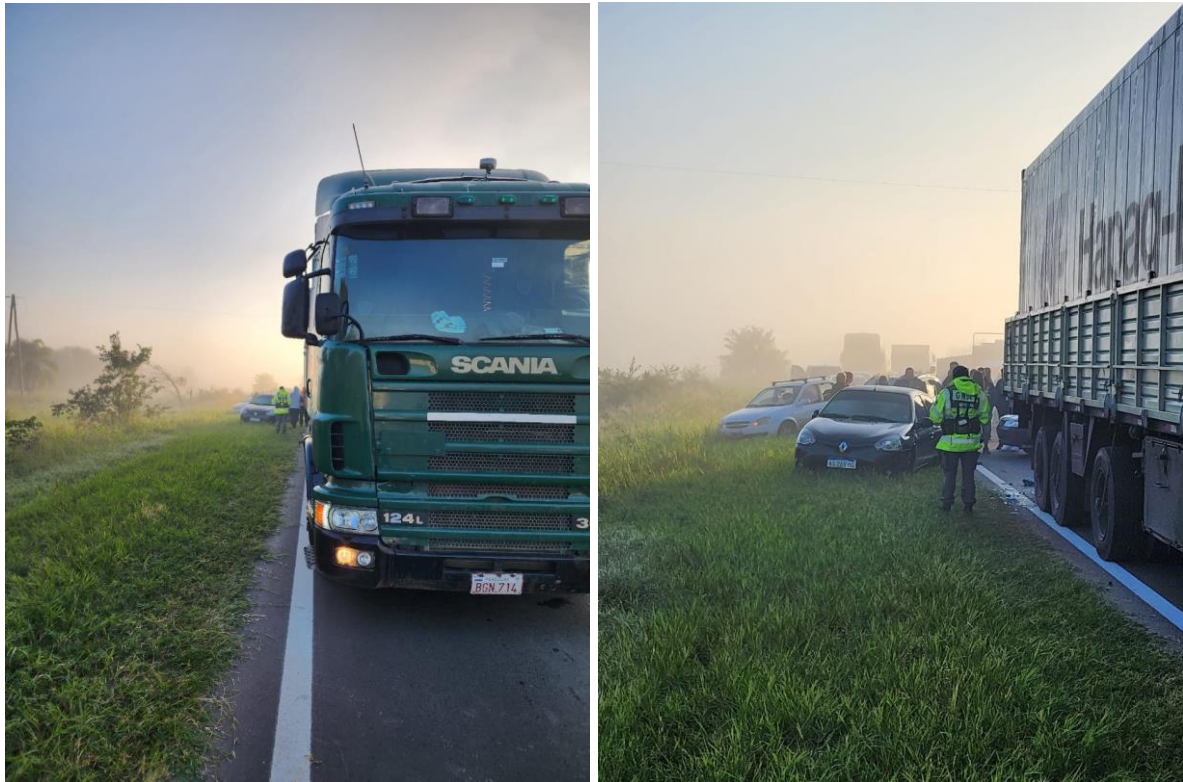
En la Figura 31 se puede verificar también la posición final original del Vehículo 5. Por detrás de él y a su derecha, sobre la banquina de césped, mediante fotografías obtenidas del accidente se observó la posición final de la restante unidad involucrada, el Vehículo 10.

Figura 31. Las imágenes muestran las posiciones finales de los Vehículos 5 y 10. Fuente: Policía de La Leonesa, 2023

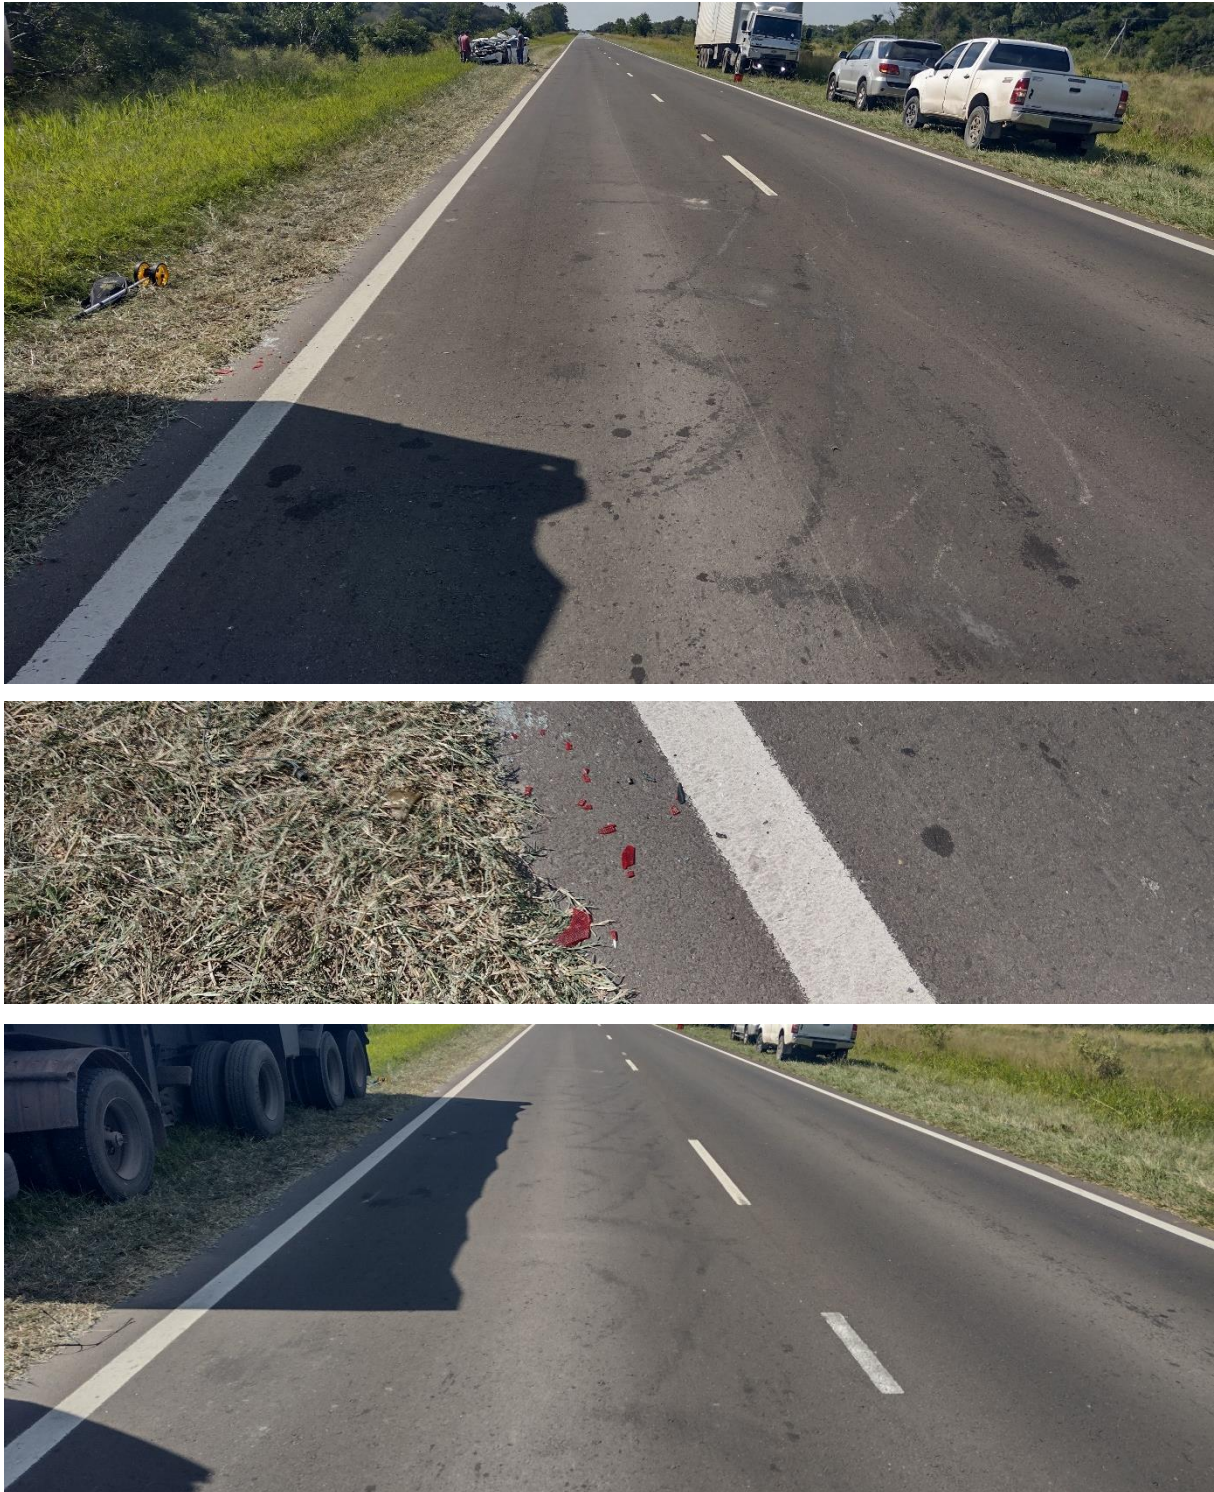
Sobre el carril que conduce hacia la ciudad de Margarita Belén, 27,8 metros más adelante de la posición registrada del Vehículo 7, se detectó un área cubierta de manchas de fluido acompañadas de marcas de fricción (ver Figura 32). Desde allí, se verificó una efracción proyectada en forma curva hasta el lugar de registro de la posición del Vehículo 7. En dicho sector también se encontraron restos de óptica, y en función del sentido de marcha de dicha banda de circulación, se apreciaron abundantes manchas semicirculares de fluido proyectadas hasta un sector de la calzada donde se distinguió una marca de frenada.

Figura 32. Las imágenes muestran las manchas de fluido con efracciones y restos de óptica hallados metros más adelante de la posición del Vehículo 7. Además, puede observarse que las efracciones se proyectaron hasta la posición registrada del rodado. Fuente: JST, 2023

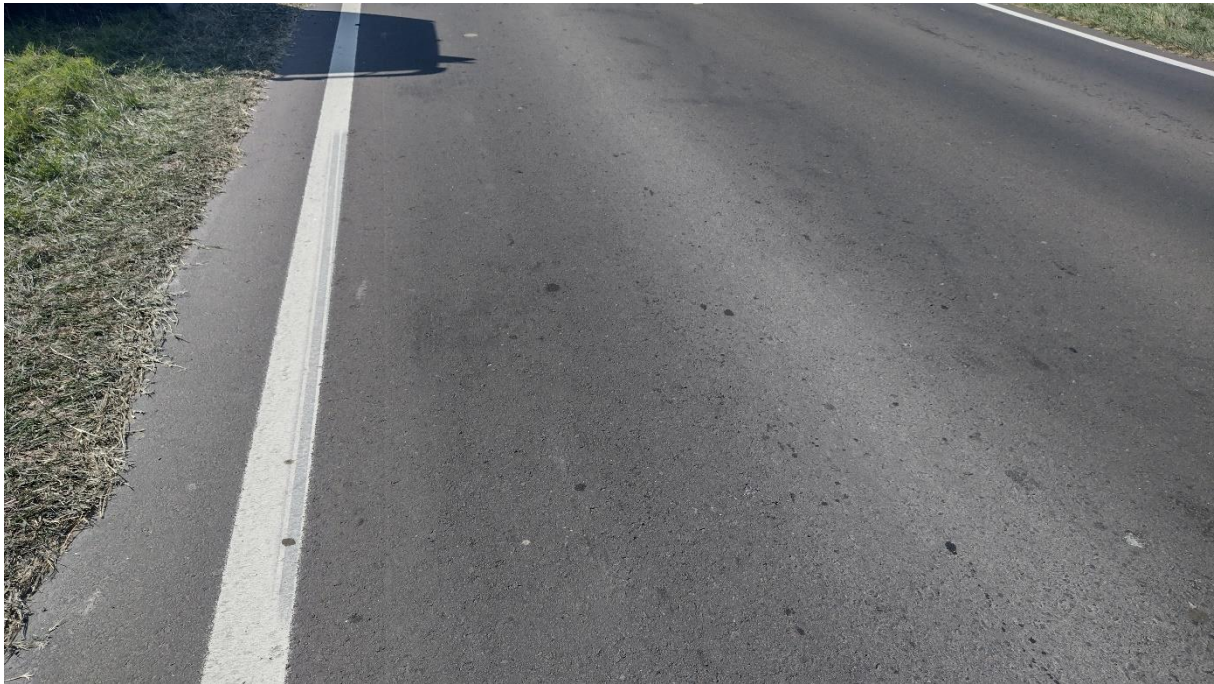
Luego de dichas marcas, se observó una huella de frenada patentizada en el borde del carril que conduce hacia la ciudad de Margarita Belén (ver Figura 33), la cual tenía una longitud de 3,8 metros. Se localizó el mojón kilométrico 1053, a 87 metros de la huella de frenada, el cual fue utilizado como punto de referencia para la medición y fijación de los elementos hallados del suceso.

Figura 33. Marca de frenada hallada en el margen de la calzada. Fuente: JST, 2023
