INFORME PRELIMINAR DE SUCESO AUTOMOTOR

Expediente: EX-2023-52358306- -APN-DNISAU#JST

Título: 163. IP. Cargas. Choque puente. Pilar. Buenos Aires

Fecha y hora: 8 de mayo de 2023 07:40 (UTC-3)

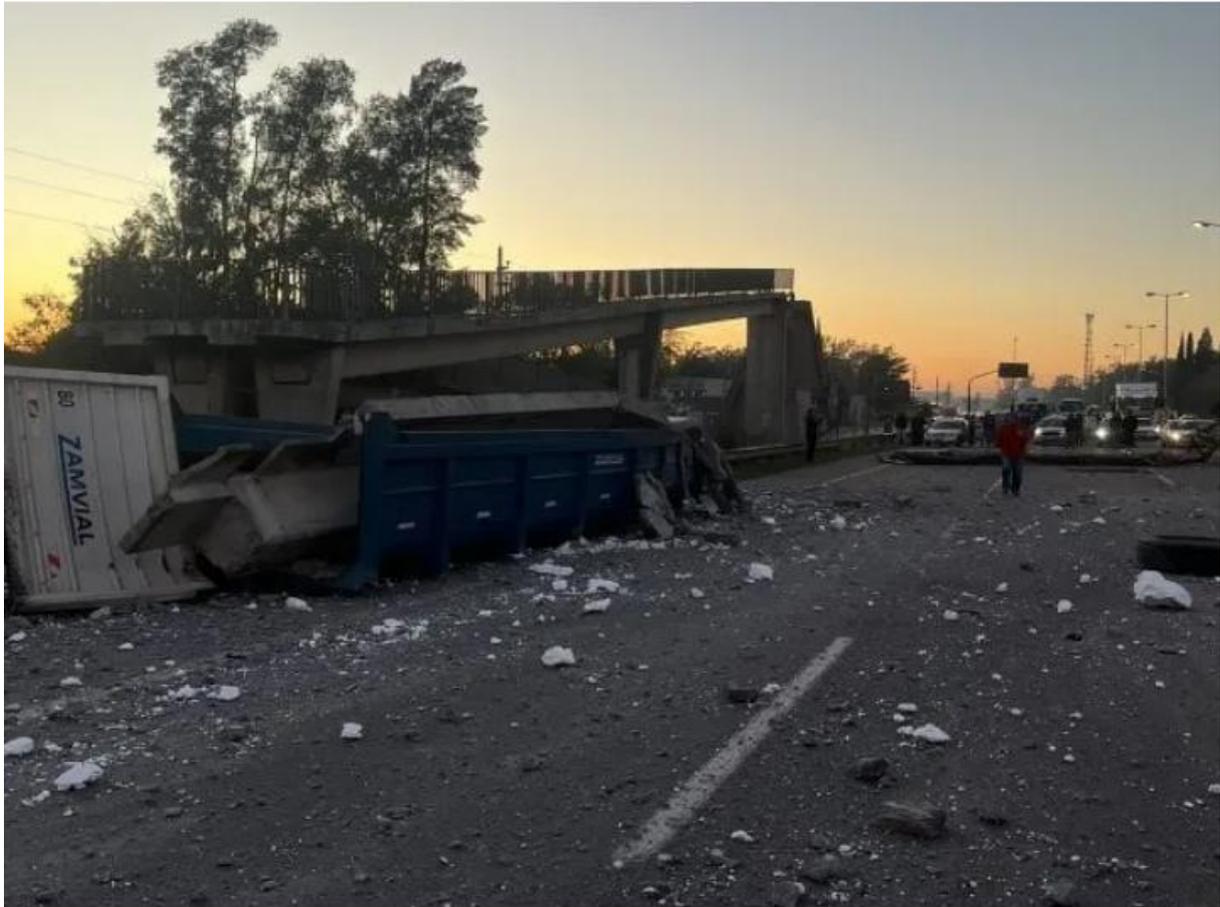
El suceso tuvo lugar en la Ruta Nacional 8 a la altura del kilómetro 61,5, cuando un camión tractor con semirremolque con caja tipo batea volcable (Vehículo 1) que circulaba desde la Ruta Provincial 28 hacia la Ruta Provincial 6, por razones que se investigan, chocó con su batea elevada un puente peatonal que atraviesa la autopista. Luego de este impacto, la batea cayó e impactó un vehículo particular (Vehículo 2) que circulaba por detrás. Como resultado del suceso se produjeron daños en los vehículos y en la vía. Ninguna persona resultó herida.

Figura 1. Posición final del semirremolque perteneciente al Vehículo 1. Fuente: [Minutouno](#), 2023

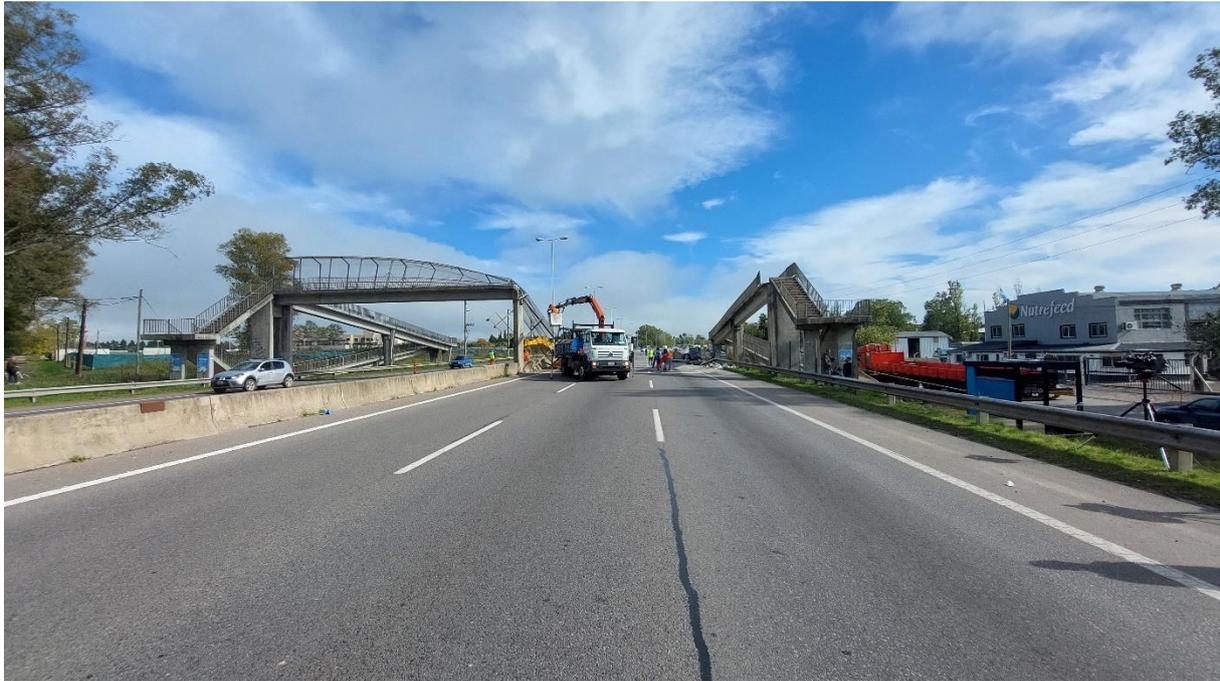
Respecto de la señalización horizontal, en la zona de posición final de las unidades, la calzada estaba delimitada por una línea blanca continua y líneas blanca discontinua de separación de carriles (ver Figura 3).

Figura 3. Líneas demarcadoras de calzada y líneas blancas discontinuas de separación de carriles, con vista hacia RP 6. Fuente JST, 2023

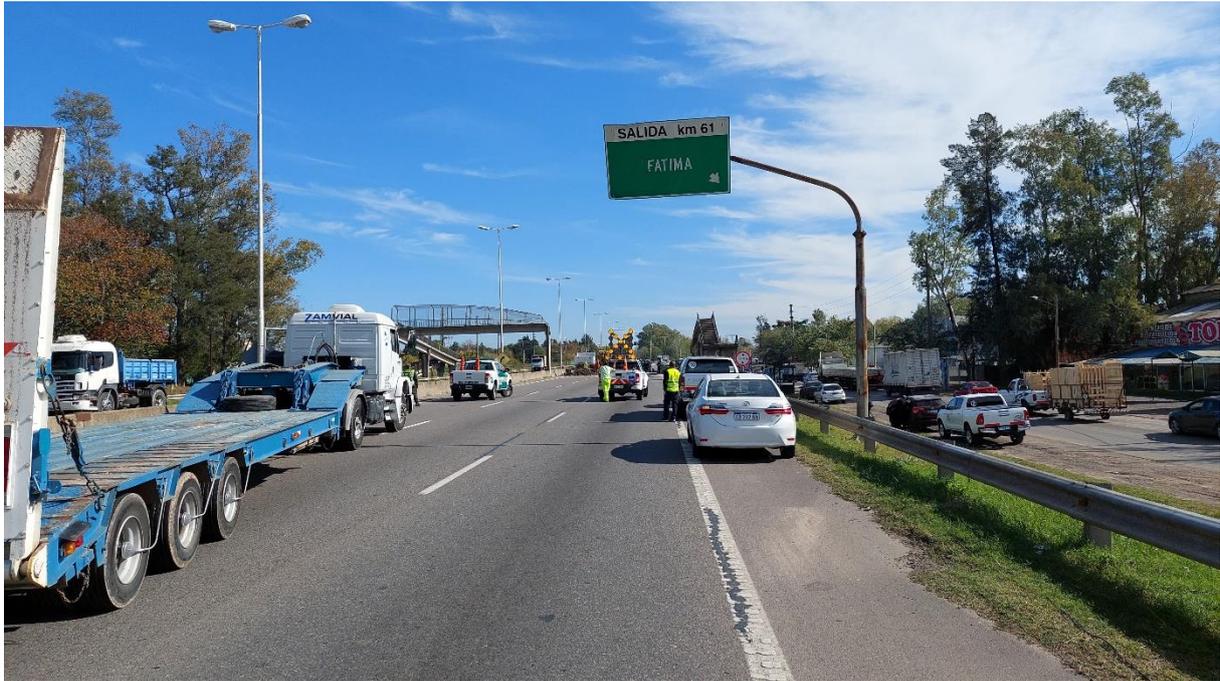
A 76 m de la zona del puente peatonal, se observó una señal informativa sobre una próxima salida hacia la derecha para quien circula, con el fin de ingresar a la localidad de Fátima por la autopista (ver Figura 4).

Figura 4. Cartel aéreo informativo que ocupa parte del carril derecho, ubicado 76 metros antes del puente peatonal, con sentido hacia RP 6. Fuente JST, 2023

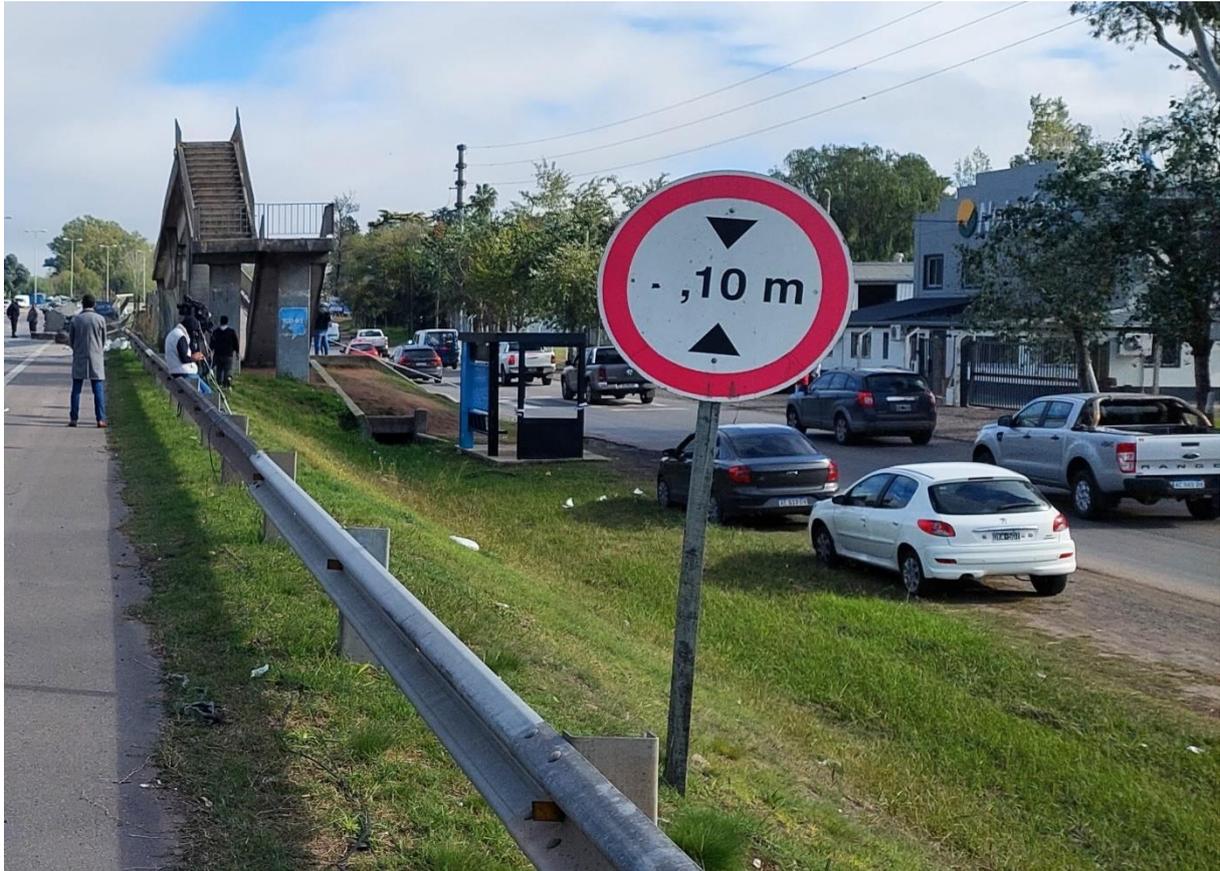
Siguiendo el sentido hacia RP 6, se observó señal reglamentaria de altura máxima 4,10 m con el número 4 despintado, a 36 metros del puente (ver Figura 5). En el relevamiento realizado kilómetros antes de esta señal reglamentaria, se observaron señales reglamentarias de altura máxima en todos los puentes presentes en la autopista que indican la altura máxima de 4,10 m.

Figura 5. Señalización vertical de altura máxima despintada, previa al puente impactado. Fuente JST, 2023

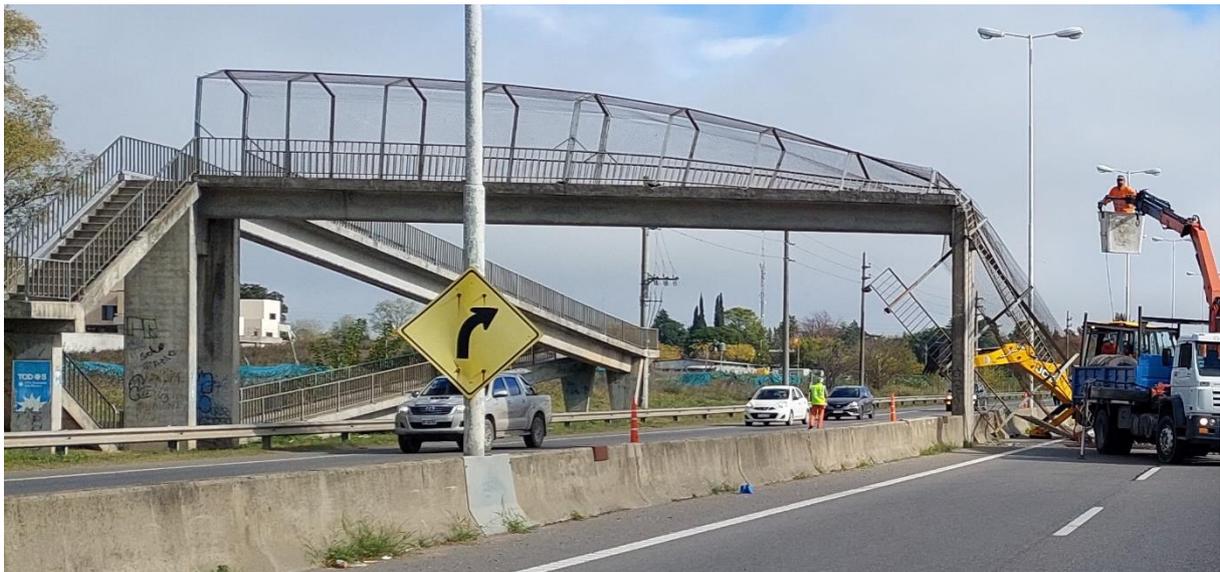
Se relevó señal preventiva de curva metros antes del puente peatonal en dirección hacia RP 6, en un poste de alumbrado sobre la barrera de contención que divide los sentidos de circulación (ver Figura 6).

Figura 6. Señal preventiva de curva ubicada antes del puente peatonal. Fuente: JST, 2023

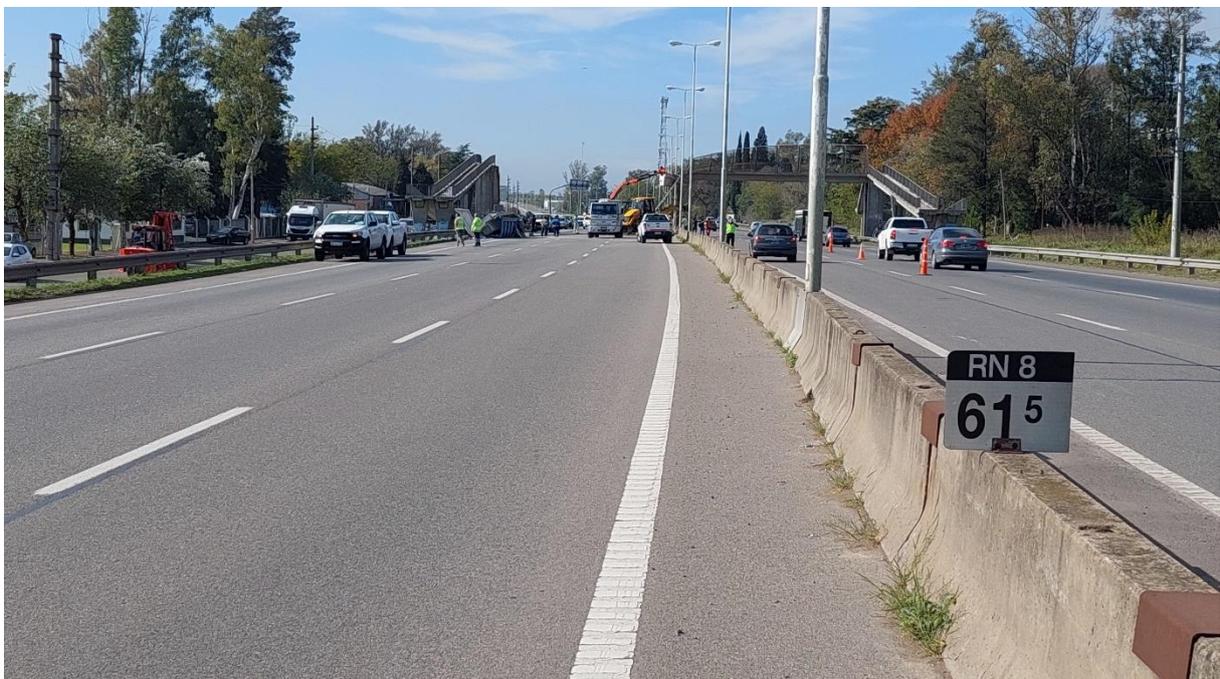
Se observó la presencia de mojón kilométrico “RN 8 61⁵” sobre la barrera de hormigón que divide la calzada, ubicado 146 metros después del lugar del suceso, en sentido hacia RN 6 (ver Figura 7).

Figura 7. Mojón kilométrico 61,5 de la RN 8. Fuente: JST, 2023

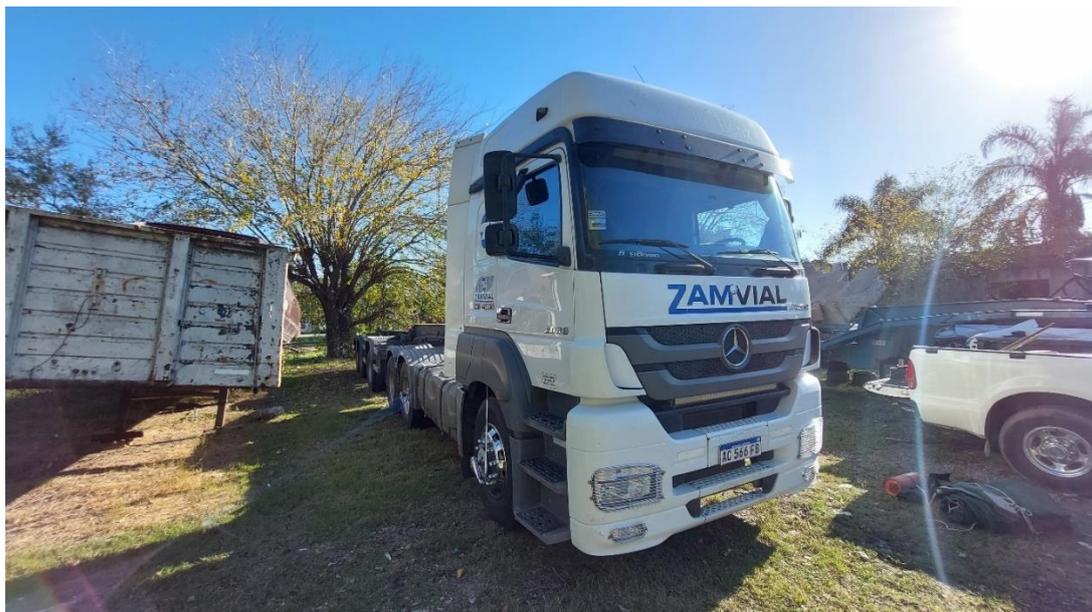
No se observaron daños en la unidad tractora del Vehículo 1 durante el relevamiento.

Figura 10. Vista frontal de la unidad tractora sin daños. Fuente JST, 2023

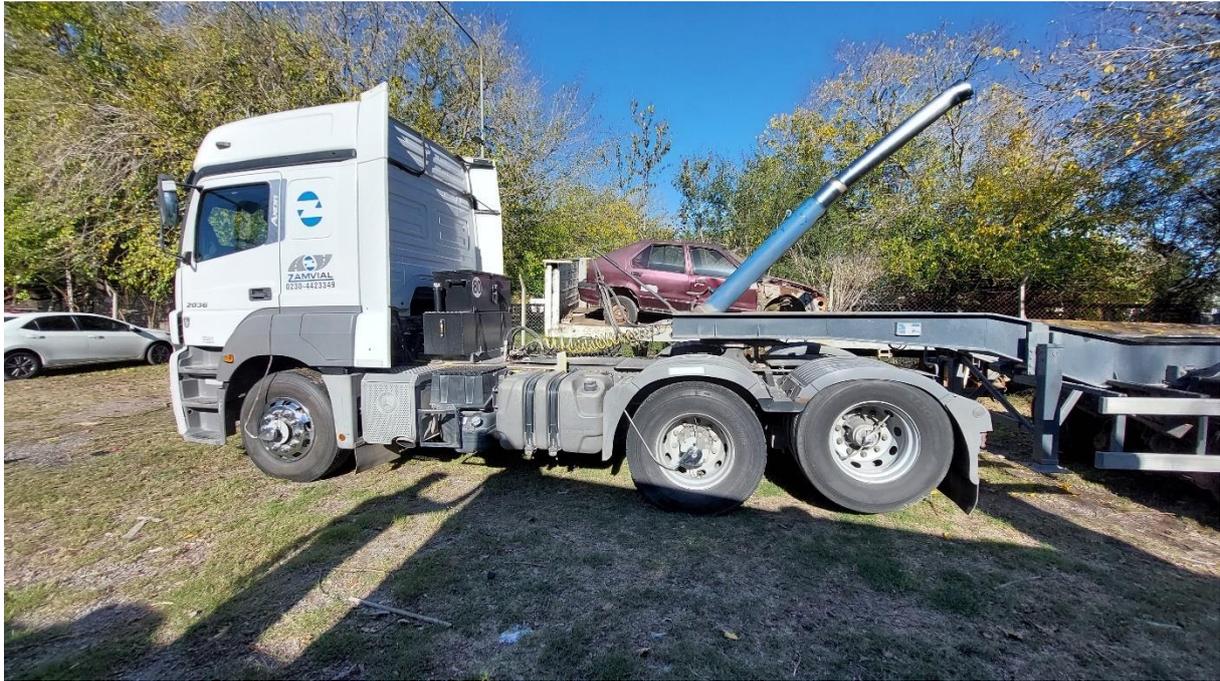
Figura 11. Vista lateral de la unidad tractora sin daños. Fuente JST, 2023

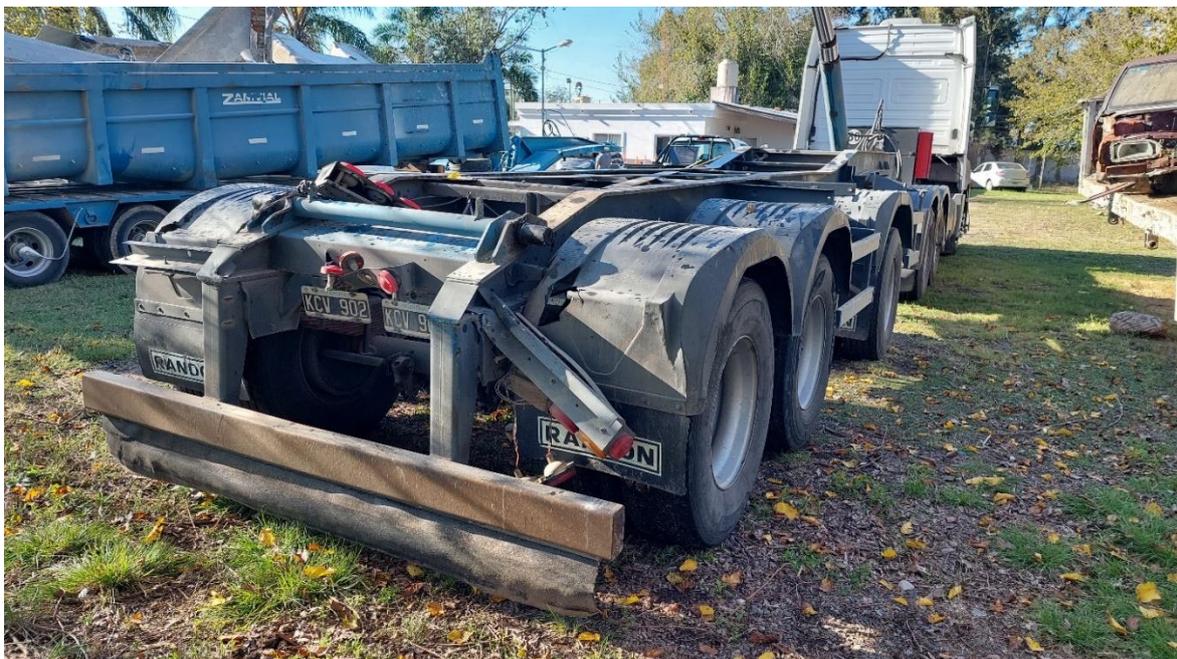
En el semirremolque, se observó que la batea volcable se desprendió del chasis y produjo roturas en su sistema de enganche. El chasis presentó rotura y desprendimiento parcial del cilindro elevador y rotura de luces traseras.

Figura 12. Daños en la parte trasera del chasis del semirremolque del Vehículo 1. Fuente JST, 2023

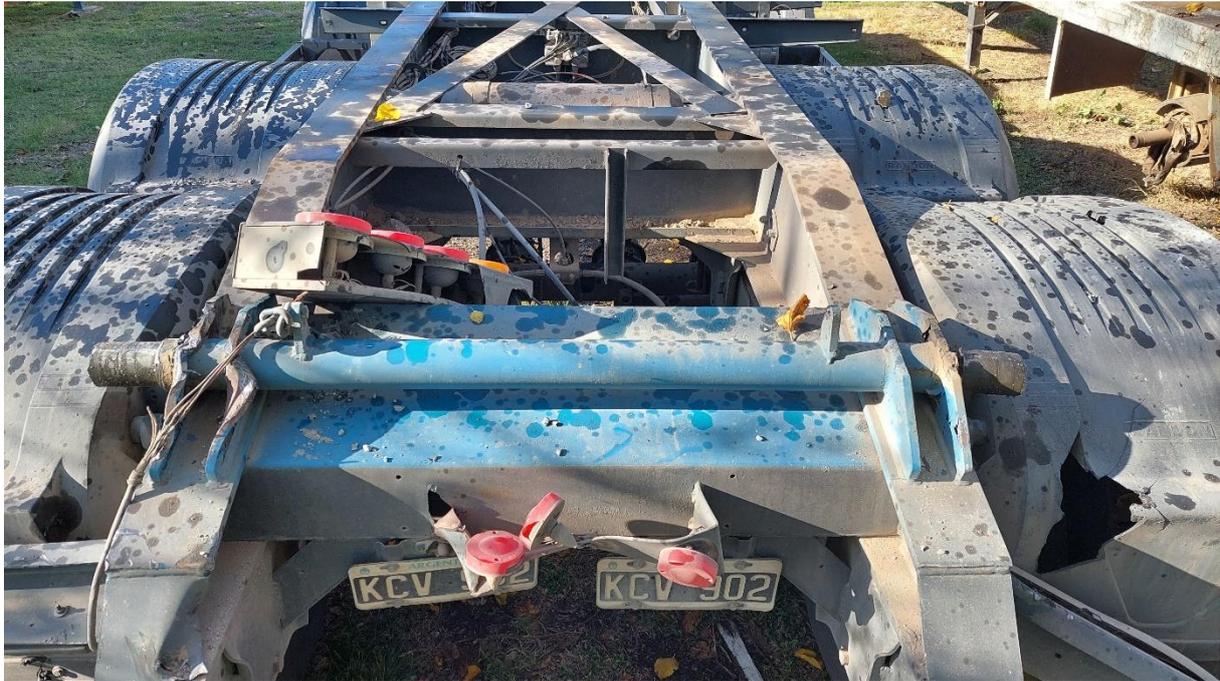
Figura 13. Daños en el sistema de enganche del chasis del semirremolque del Vehículo 1. Fuente JST, 2023

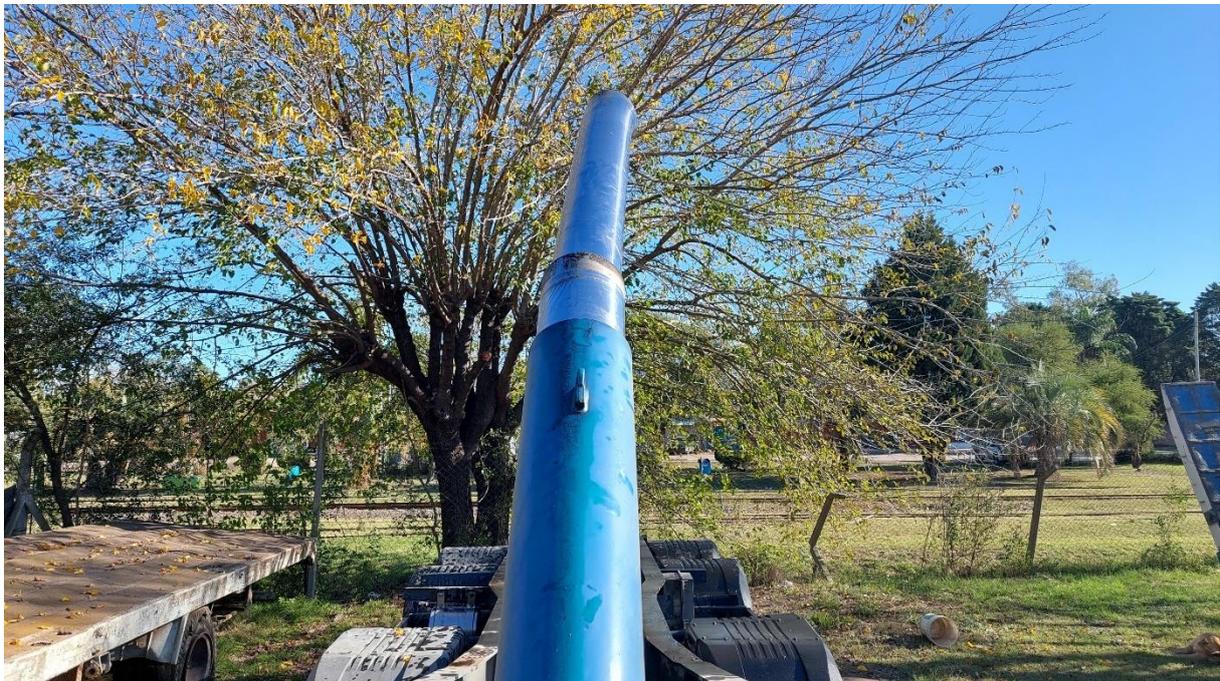
Figura 14. Daños en el cilindro elevador del semirremolque del Vehículo 1. Fuente JST, 2023

- Analizar la normativa vinculada a los requerimientos de sistemas hidráulicos para batea volcadora o cualquier parte móvil en vehículos que tengan la capacidad de ampliar espacio ocupado durante su desplazamiento.
- Analizar sistemas de seguridad que impidan el accionamiento de partes móviles en vehículos que tengan la capacidad de ampliar el espacio ocupado durante su desplazamiento

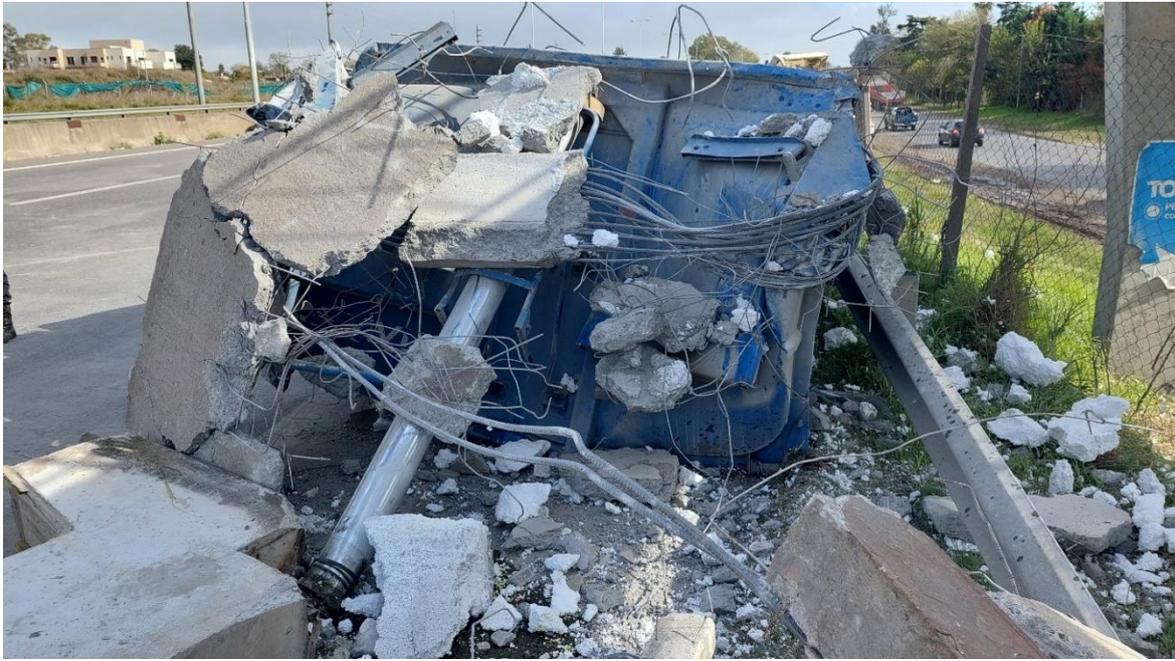
La batea volcable presentó deformación de la estructura en la parte trasera con hundimiento y deformación del portón. Se observaron deformaciones en su parte frontal y rotura del encastre del cilindro elevador.

Figura 15. Vista delantera de los daños presentes en la batea del Vehículo 1. Fuente JST, 2023

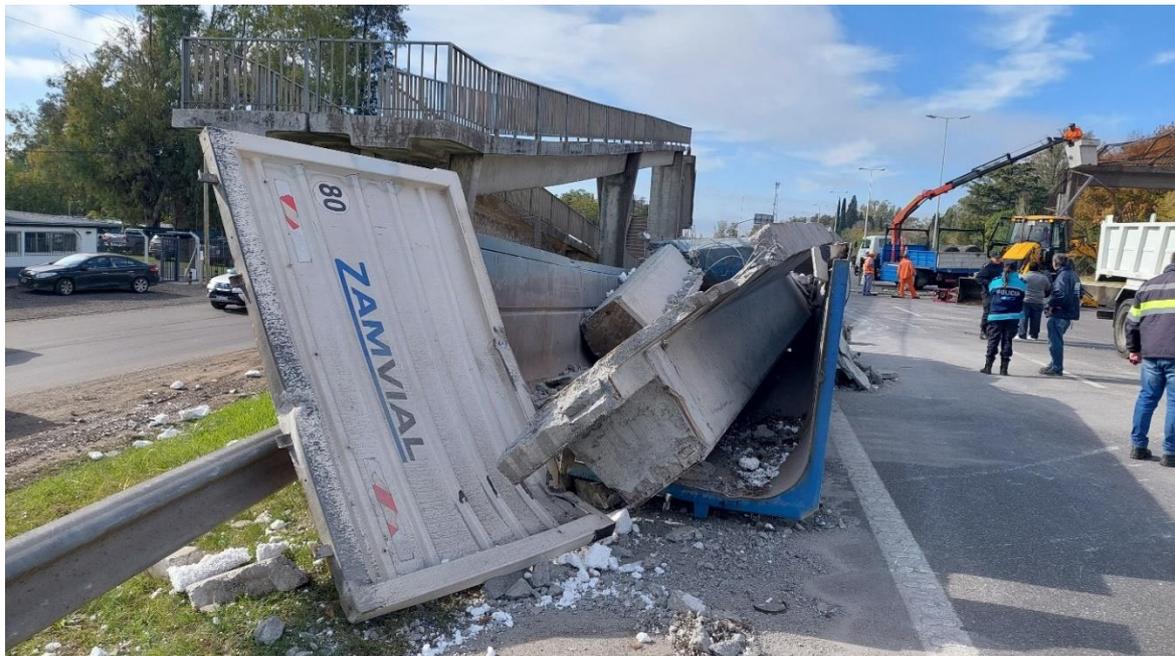
Figura 16. Vista trasera de los daños presentes en la batea del Vehículo 1. Fuente JST, 2023

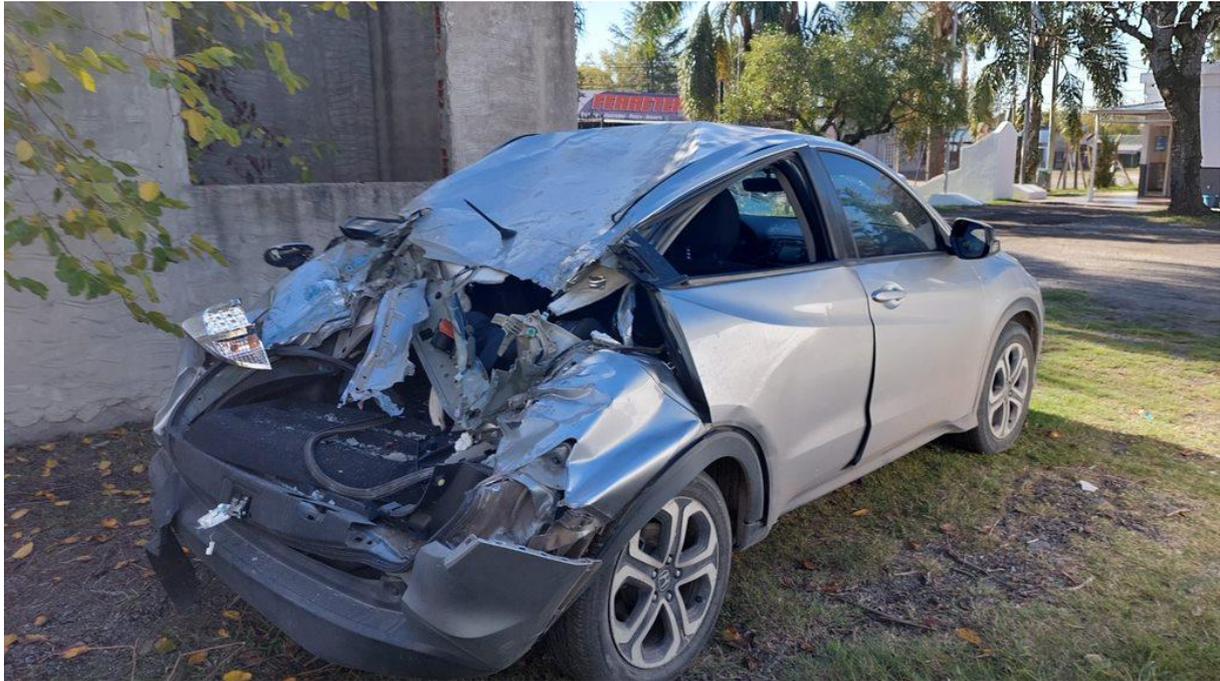
Daños en el tercio posterior con una fuerza actuante de arriba hacia abajo que deformó techo, portón trasero, ambas ruedas, parantes y ópticas.

Figura 18. Vista trasera de los daños del Vehículo 2, adquiridas por contacto con la estructura del puente. Fuente JST, 2023

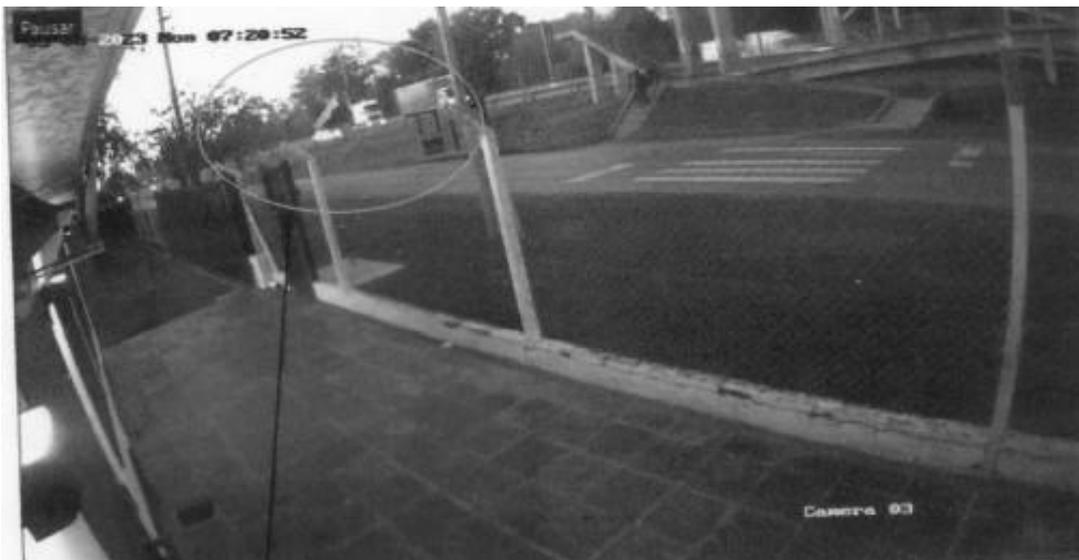
Figura 20. Momento previo al choque donde puede verse al Vehículo 1 circulando con la batea elevada. Fuente: Expediente judicial, Fiscalía 3, 2023

- El Vehículo 1 partió de un predio en la localidad de Pilar y recorrió aproximadamente 4,5 kilómetros hasta el lugar del suceso.
- Según imágenes de una cámara de seguridad, previo al impacto con el puente, el Vehículo 1 circulaba con la batea elevada.

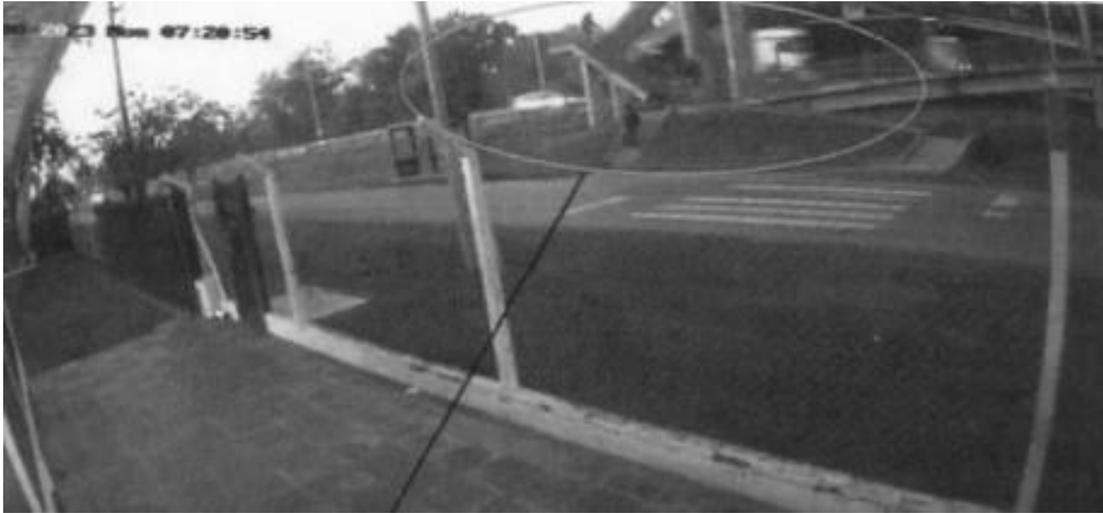
Figura 21. Captura de video donde puede verse cuando el Vehículo 1 está por atravesar el puente y el Vehículo 2 circula por detrás y a la derecha. Fuente: Expediente judicial Fiscalía 3, 2023

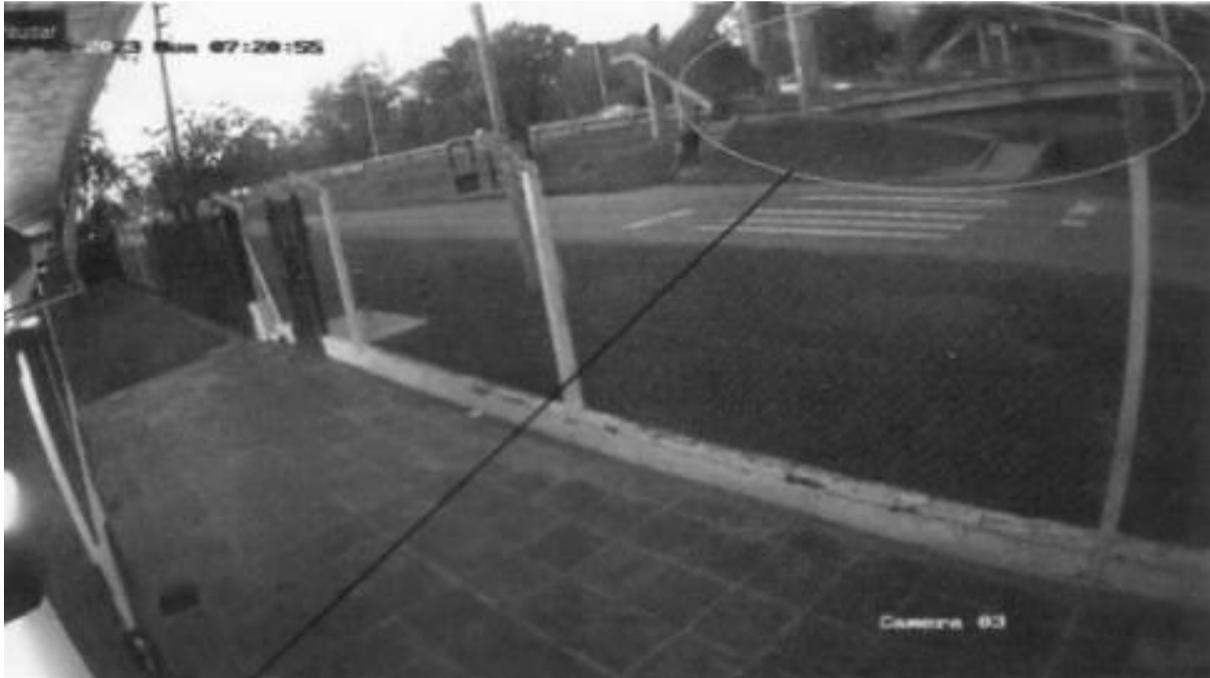
En esta fase se describe el momento del choque entre el Vehículo 1 con el puente peatonal, su dinámica y los daños producidos en el Vehículo 2. El choque se produjo en el carril central, entre la batea del semirremolque del Vehículo 1 y el puente peatonal, a la altura del kilómetro 61,5. Por razones que se investigan, dicha batea se encontraba elevada al momento de atravesar el puente. La batea se desprendió de la unidad tractora al impactar el puente, el cual colapsó y causó daños en el Vehículo 2, que circulaba por el carril lento.

Figura 22. Imagen tomada desde una cámara de seguridad cuando el Vehículo 1 está por atravesar el puente y el Vehículo 2 circula a la derecha por el carril lento. Fuente: Expediente judicial, Fiscalía 3, 2023

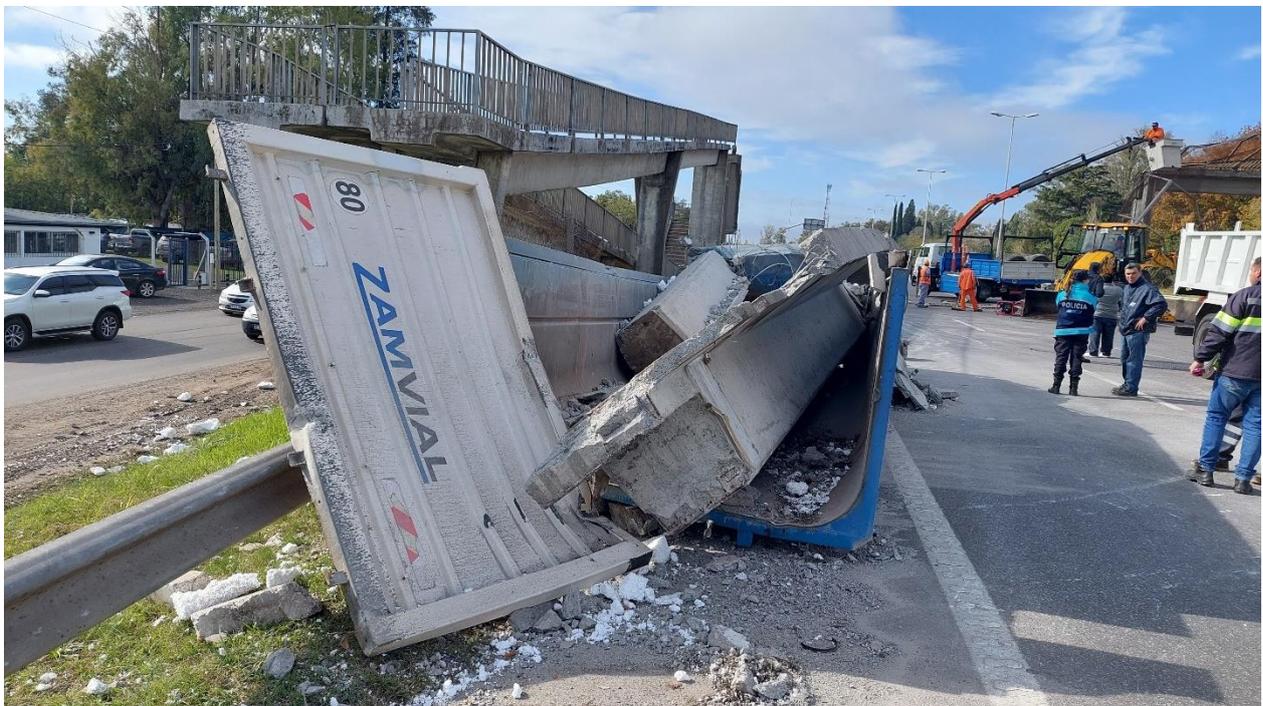
Figura 23. Semirremolque del Vehículo 1 sobre la banquina. Fuente: JST, 2023

El impacto se produjo sobre el carril central, con sentido hacia la RP 6, donde se hallaron dispersos los restos materiales de los vehículos y del puente. Al arribo de la JST, ambos vehículos habían sido desplazados hacia el depósito de la comisaría de Fátima, salvo la batea perteneciente al Vehículo 1, que se encontraba en la calzada sobre la banquina, en cercanías de la zona de impacto.

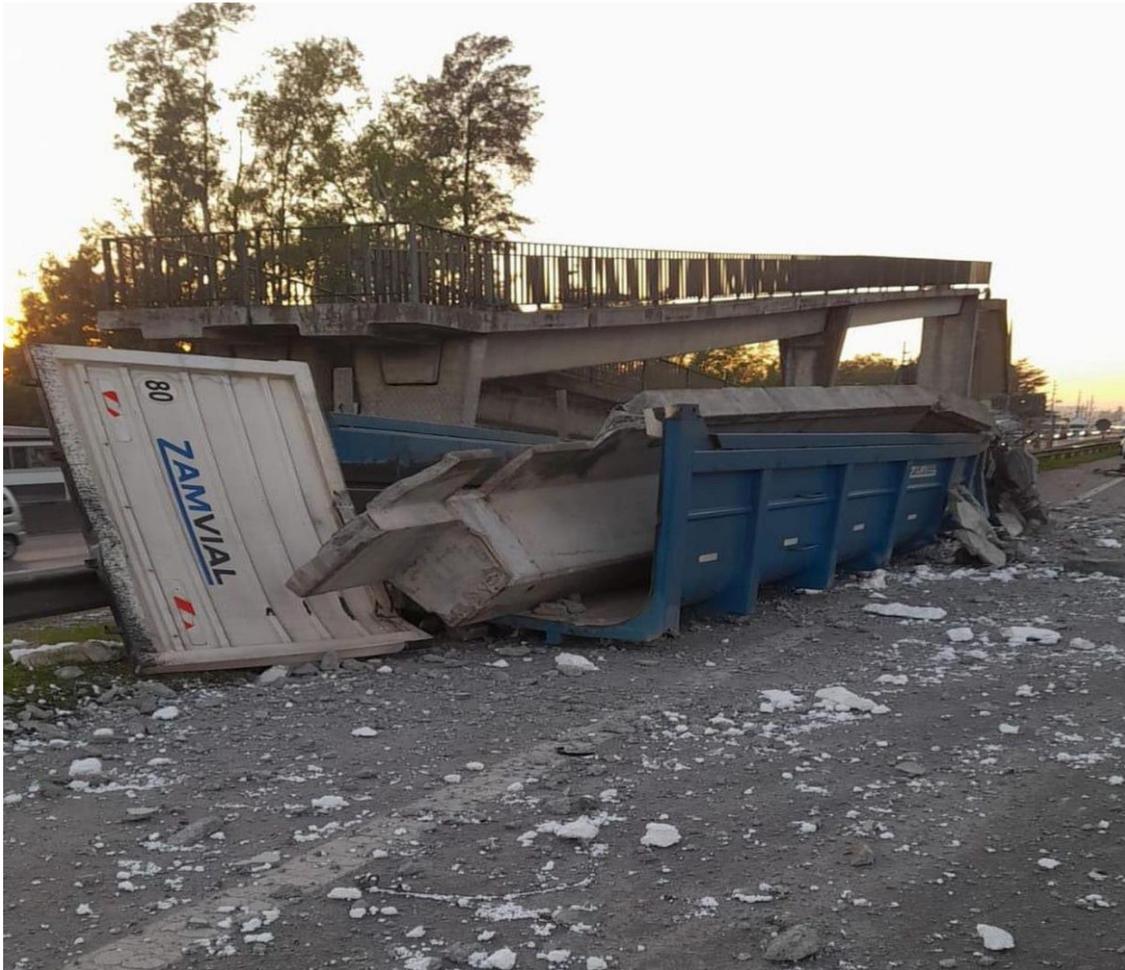
Figura 24. Semirremolque sobre la banquina. Fuente [Infobae](#), 2023
