JST | SEGURIDAD EN EL TRANSPORTE

INFORME PRELIMINAR DE SUCESO AUTOMOTOR

Expediente: EX-2023-59767748- -APN-DNISAU#JST

Título: 165. IP. Pasajeros. Incendio. Núñez. CABA

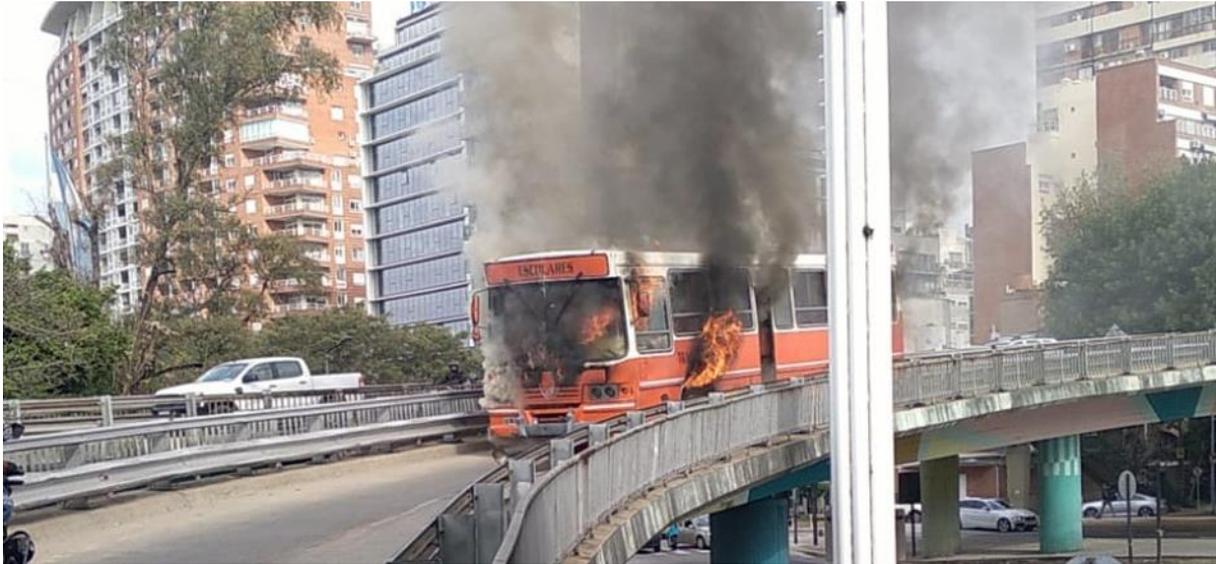
Figura 1. Imagen del ómnibus incendiándose en la bajada de Av. Gral. Paz hacia Av. Libertador.

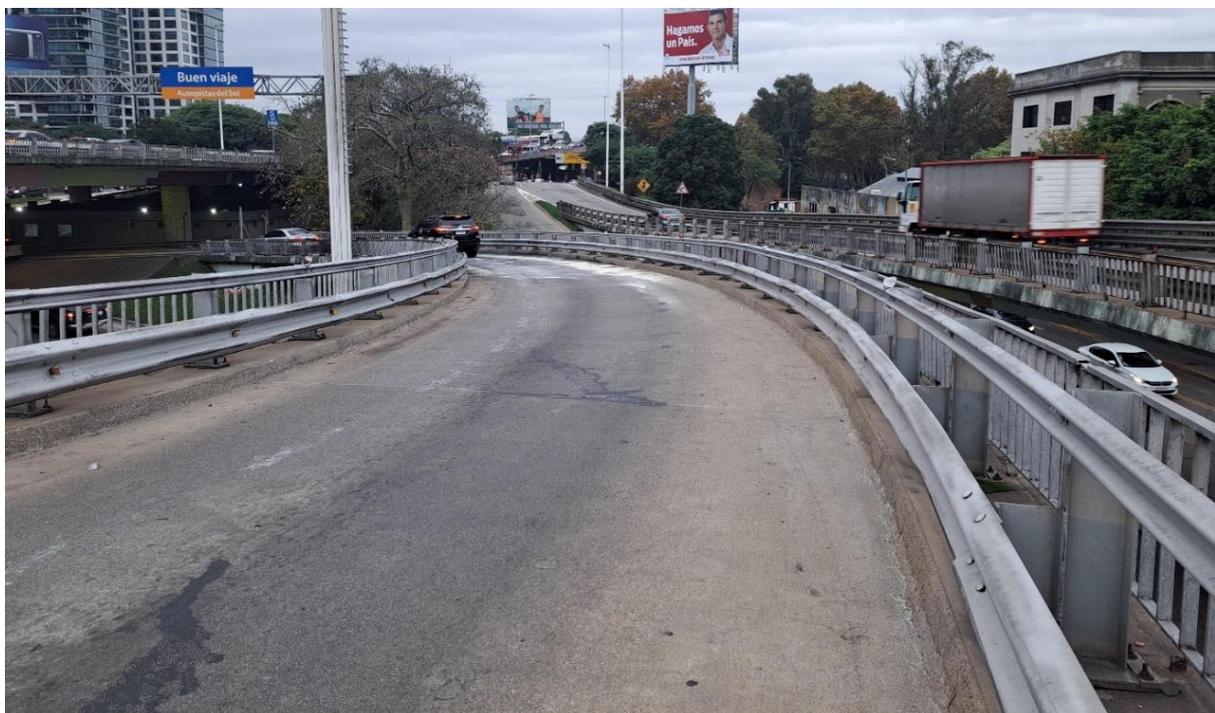
La vía presenta una geometría curva con radio interno sobre el margen izquierdo. La calzada presenta un solo carril de circulación entre barreras de contención semirrígidas. No se relevó señalización vertical u horizontal.

Figura 3. Características de la rama de salida. Fuente: JST, 2023

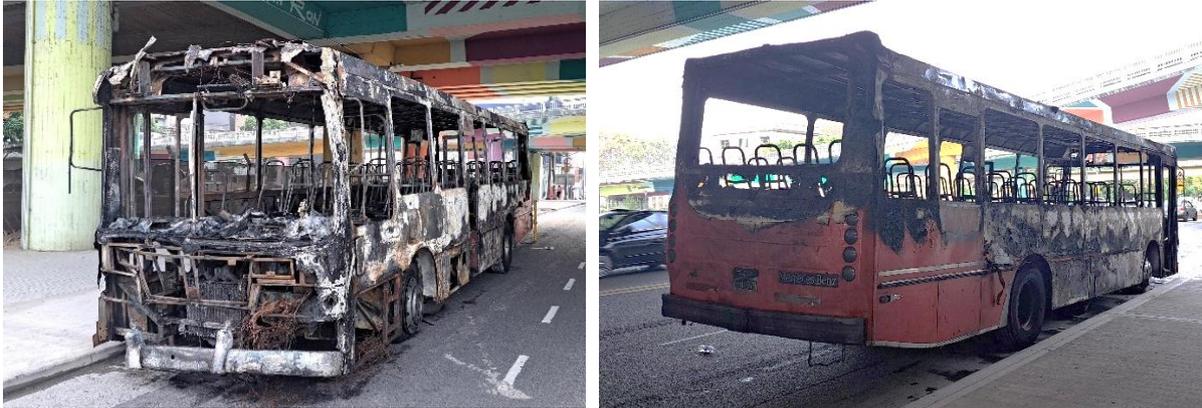
El vehículo presentó daños en toda su estructura producto del incendio. En el exterior, se observó la degradación de gran parte de la pintura, elementos plásticos y parabrisas. En el interior se observó la destrucción de los componentes no metálicos de las butacas.

Figura 4. Daños en el exterior del vehículo. Fuente: JST, 2023

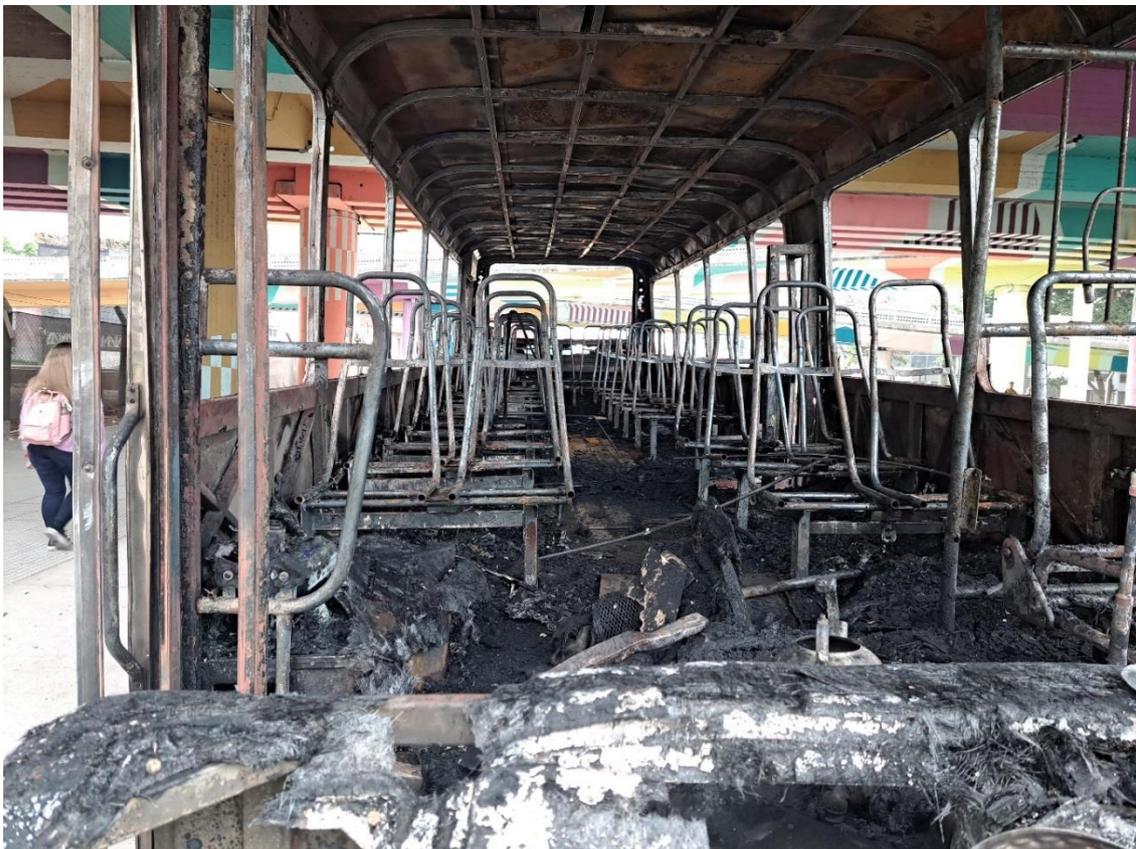
Figura 5. Daños en el interior del vehículo. Fuente: JST, 2023

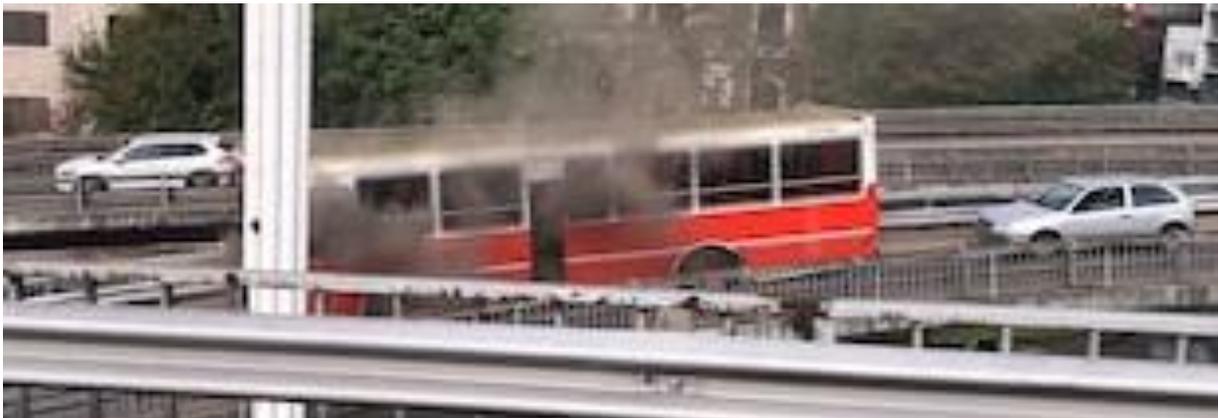
Figura 6. Comienzo del incendio. Fuente: [La Nación](#), 2023

- Se realizó una correcta evacuación de los pasajeros
- El incendio comenzó en la zona del motor

- Implementación de sistemas de detección temprana de incendio

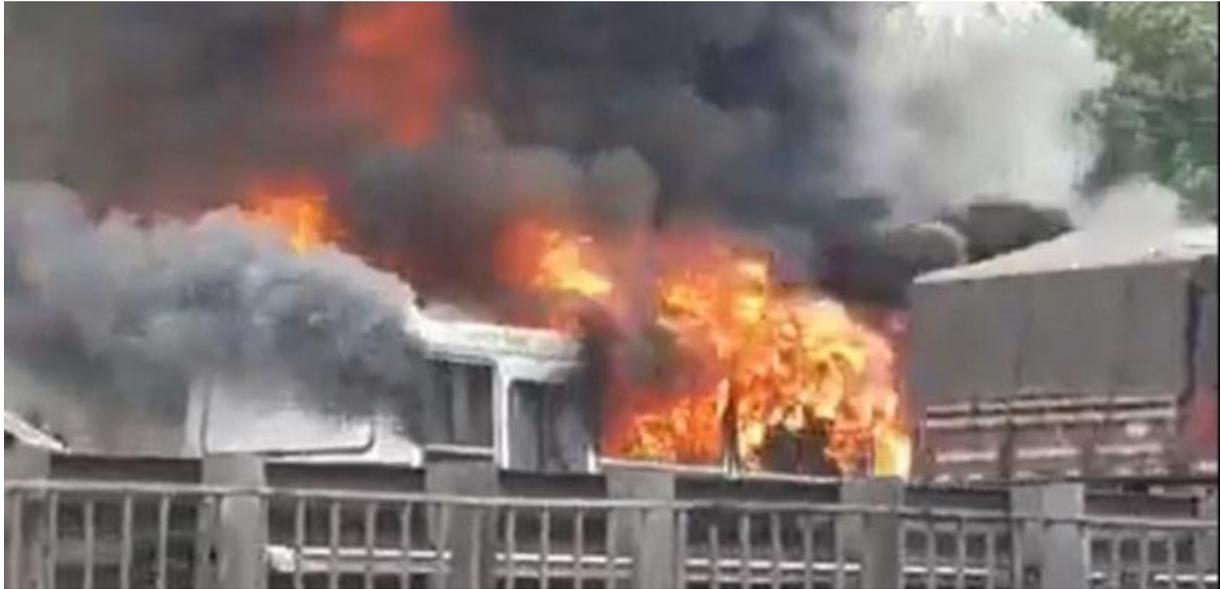
Figura 7. Expansión del incendio por la estructura del vehículo. Fuente: [Cadena 3](#), 2023

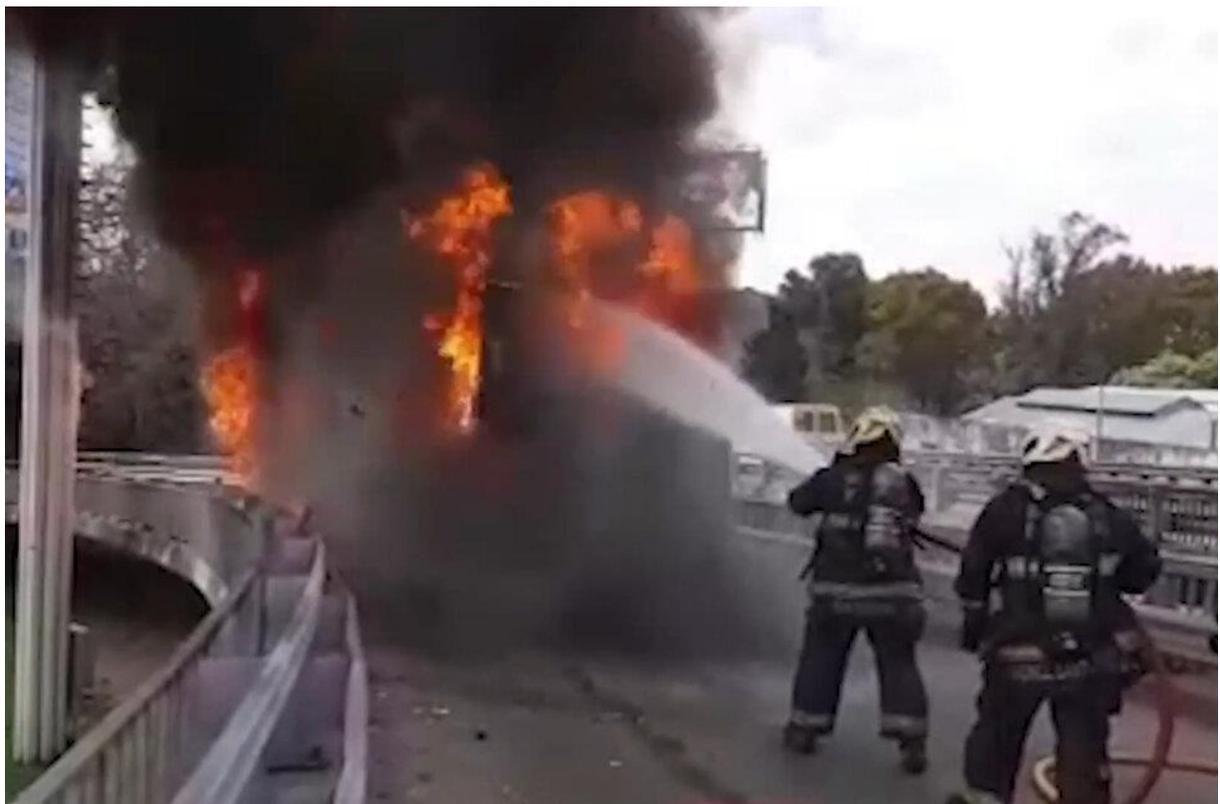
Figura 8. Trabajo del cuerpo de bomberos de la Ciudad en la extinción del incendio. Fuente: [Página 12](#), 2023
