INFORME PRELIMINAR DE SUCESO AUTOMOTOR

Título: 166. IP. Cargas. Colisión múltiple. Siderca. Buenos Aires

Fecha y hora: 24 de mayo de 2023, 6:20 (UTC-3)

Vehículos: un camión con semirremolque y dos automóviles particulares

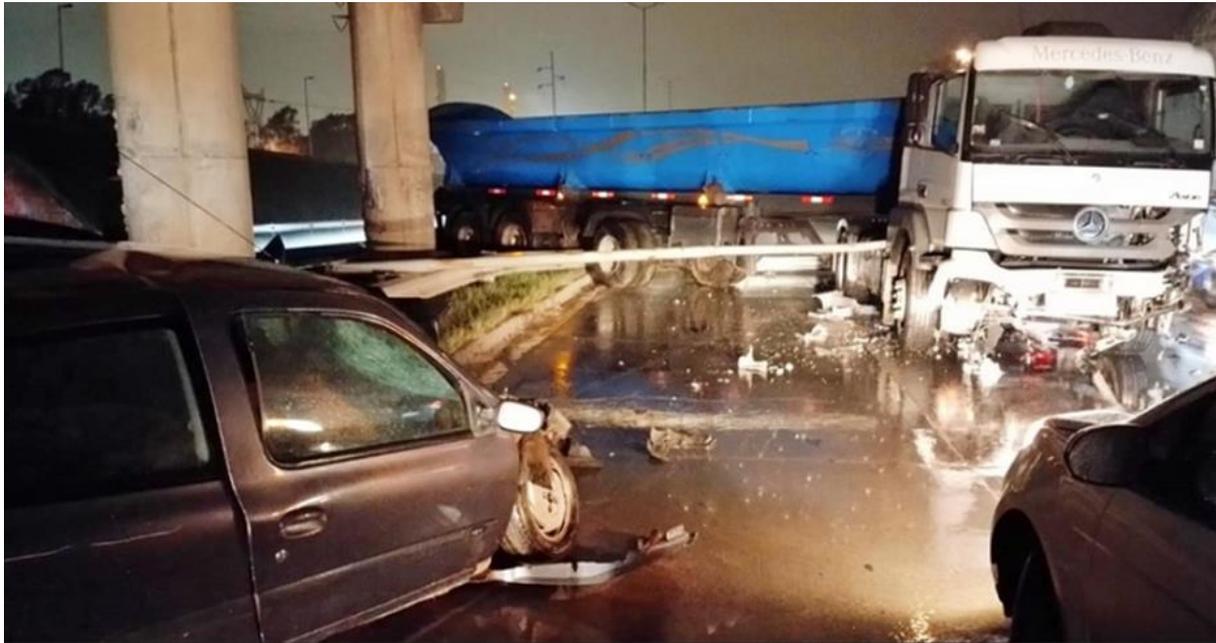
Figura 1. Posiciones finales de los vehículos 1 y 2. Fuente: [Impacto local](#), 2023

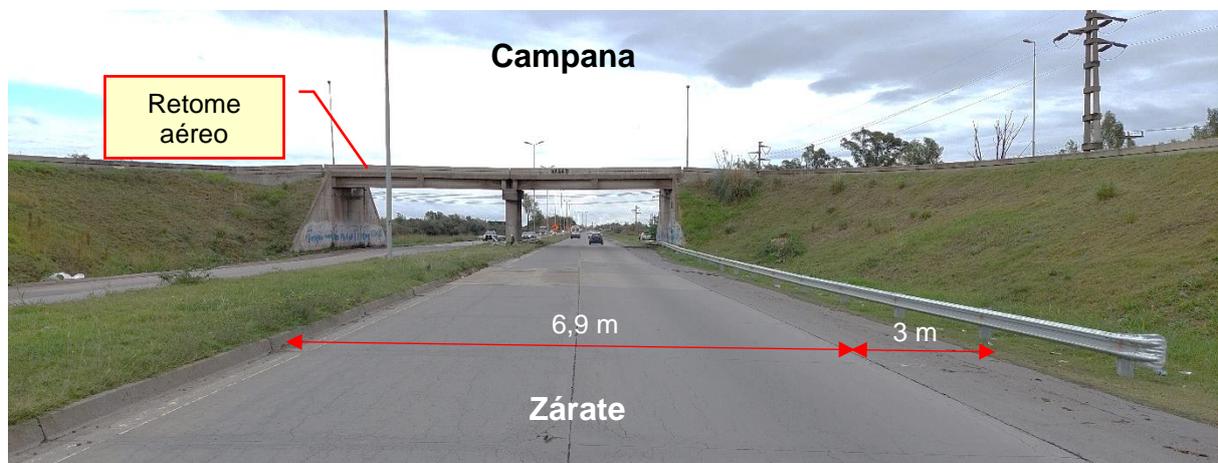
Se relevó señalización horizontal despintada. No se observó señalización vertical en las proximidades de la zona del suceso.

Figura 3. Características de la vía en el sentido de circulación del Vehículo 1. Fuente: JST, 2023

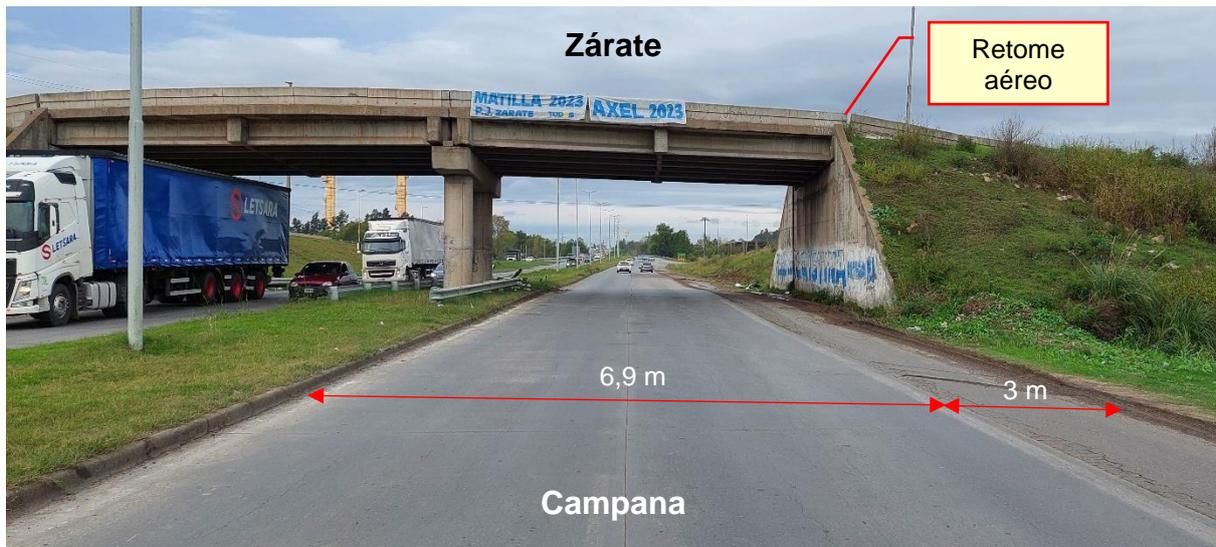
Figura 4. Características de la vía en el sentido de circulación de los Vehículos 2 y 3. Fuente: JST, 2023

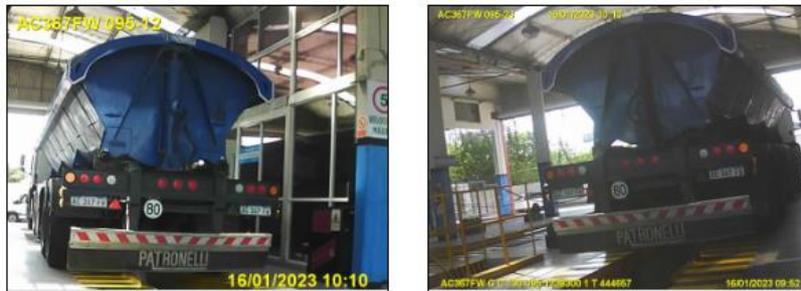
| Código | Gravedad | Descripción | Observaciones |
|---|---|---|---|
| 090801 | L | Carrocería > Guardabarros y Dispositivos Anti-Proyección > Estado deficiente del guardabarros y/o disp. anti-proyección | COLOCAR FALDON LADO IZQUIERDO |

Figura 6. Fotovalidación del semirremolque dominio AC376FW. Fuente: RTO, CENT, 2023

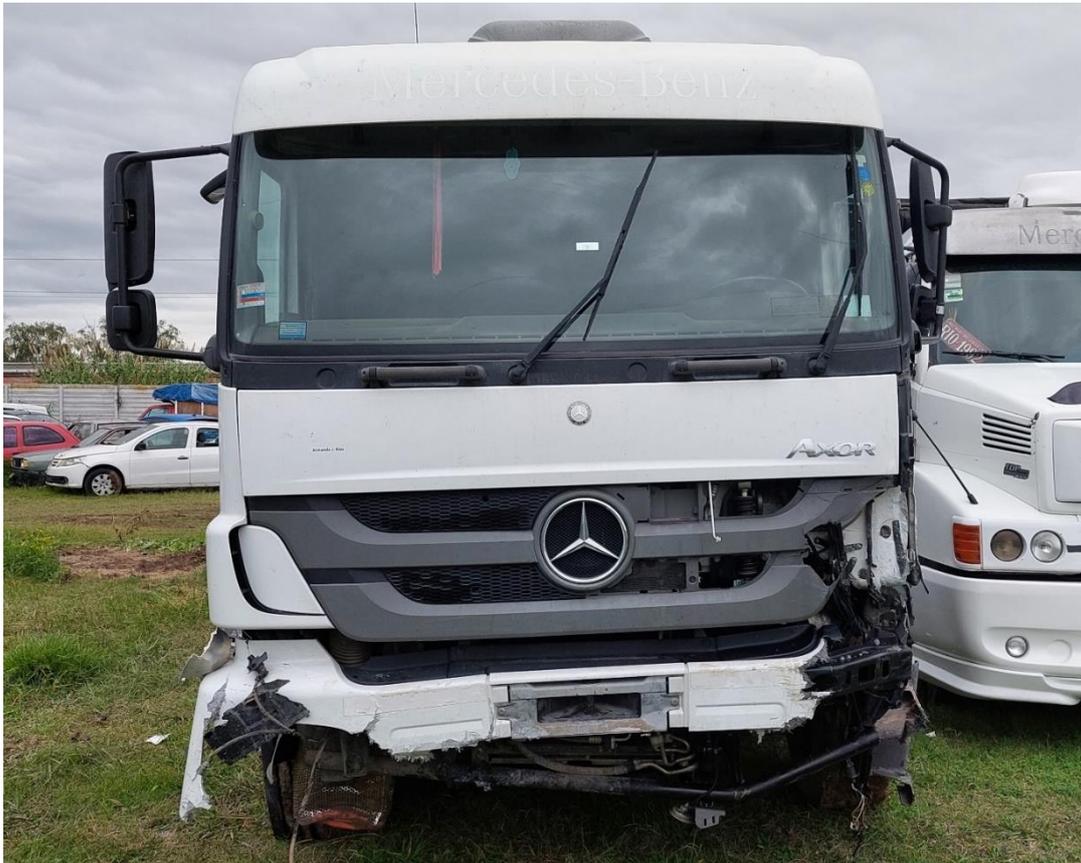
En la unidad tractora se observaron daños que incluyen rotura de paragolpes, alma de paragolpes, ambos estribos y rueda delantera derecha.

Figura 7. Daños adquiridos en el choque contra la barrera de contención y la colisión con el Vehículo 2 y el Vehículo 3. Fuente: JST, 2023

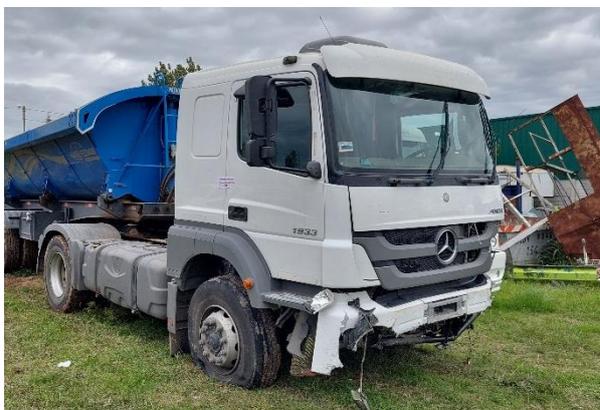
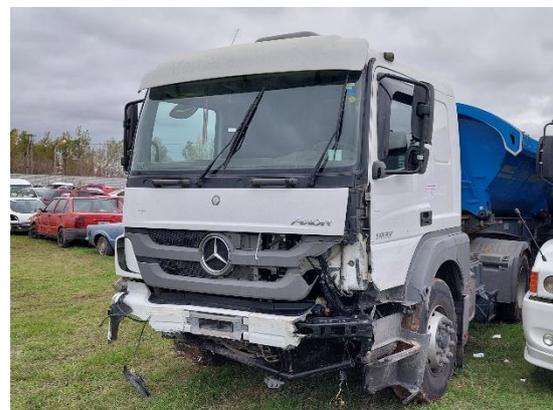
Figura 8. Extensión de los daños hacia los laterales. Fuente: JST, 2023

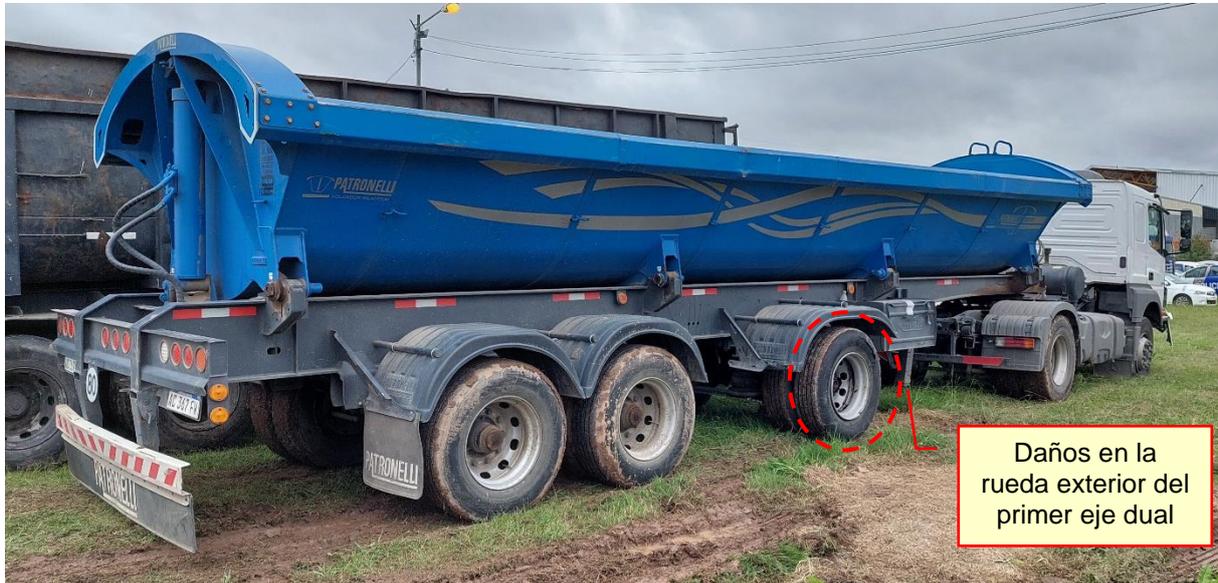
En el semirremolque se relevó rotura del primer par de ruedas duales del lateral derecho.

Figura 9. Lateral derecho del semirremolque. Par de ruedas duales con daños. Fuente: JST, 2023

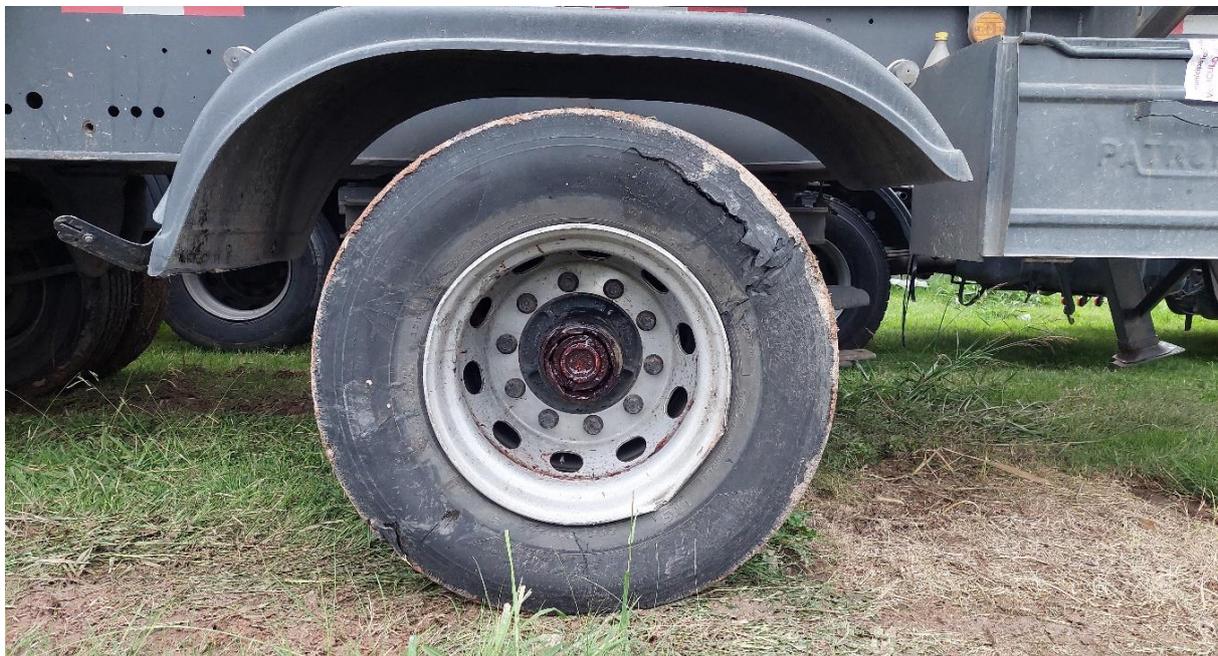
Figura 10. Detalle de las deformaciones de la rueda externa. Fuente: JST, 2023

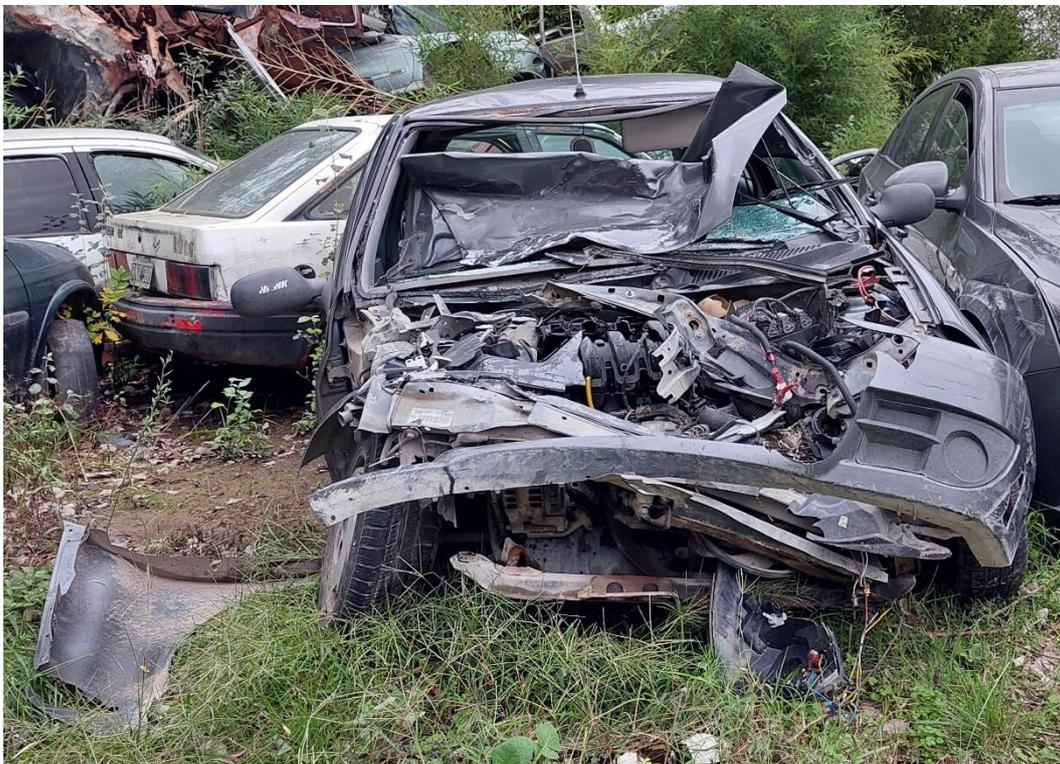
Se observó desprendimiento de capó, guardabarros derecho y parabrisas y daños en el paragolpes y en la carrocería autoportante.

Figura 11. Deformaciones del sector anterior. Fuente: JST, 2023

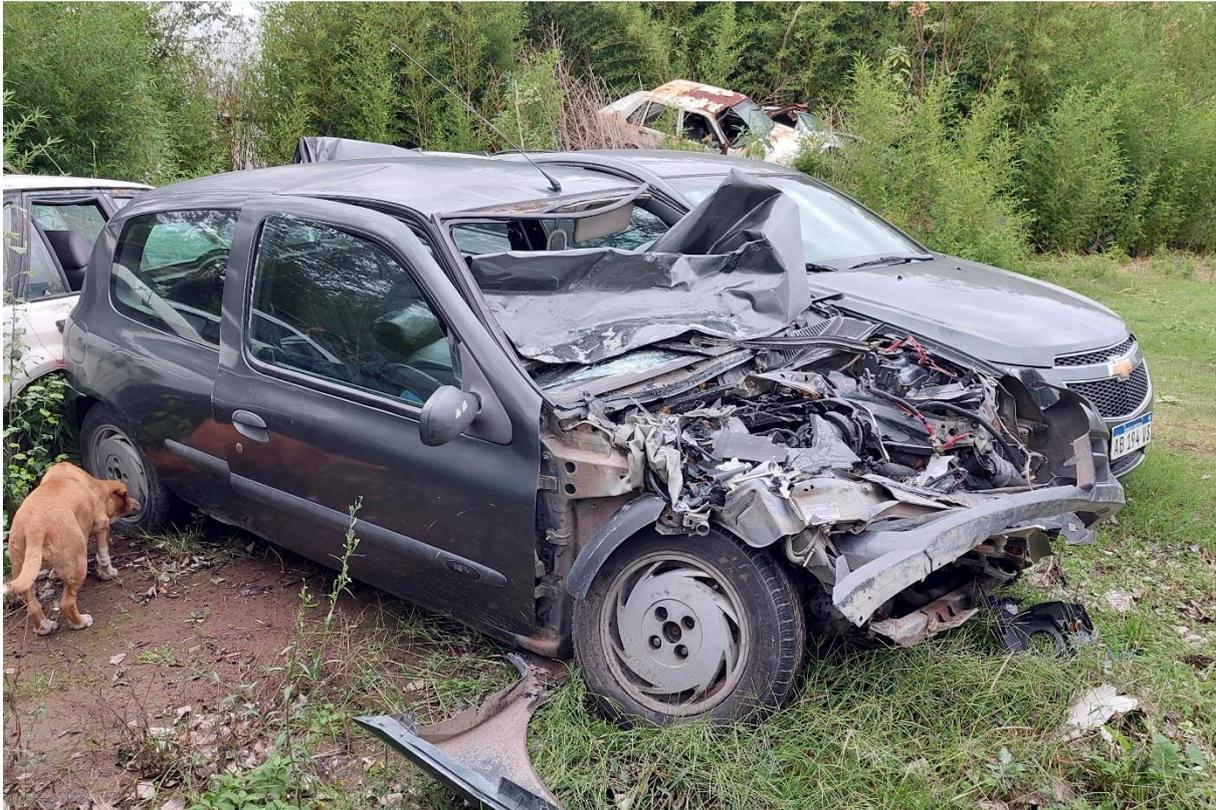
Figura 12. Vista de las deformaciones desde el sector anterolateral derecho. Fuente: JST, 2023

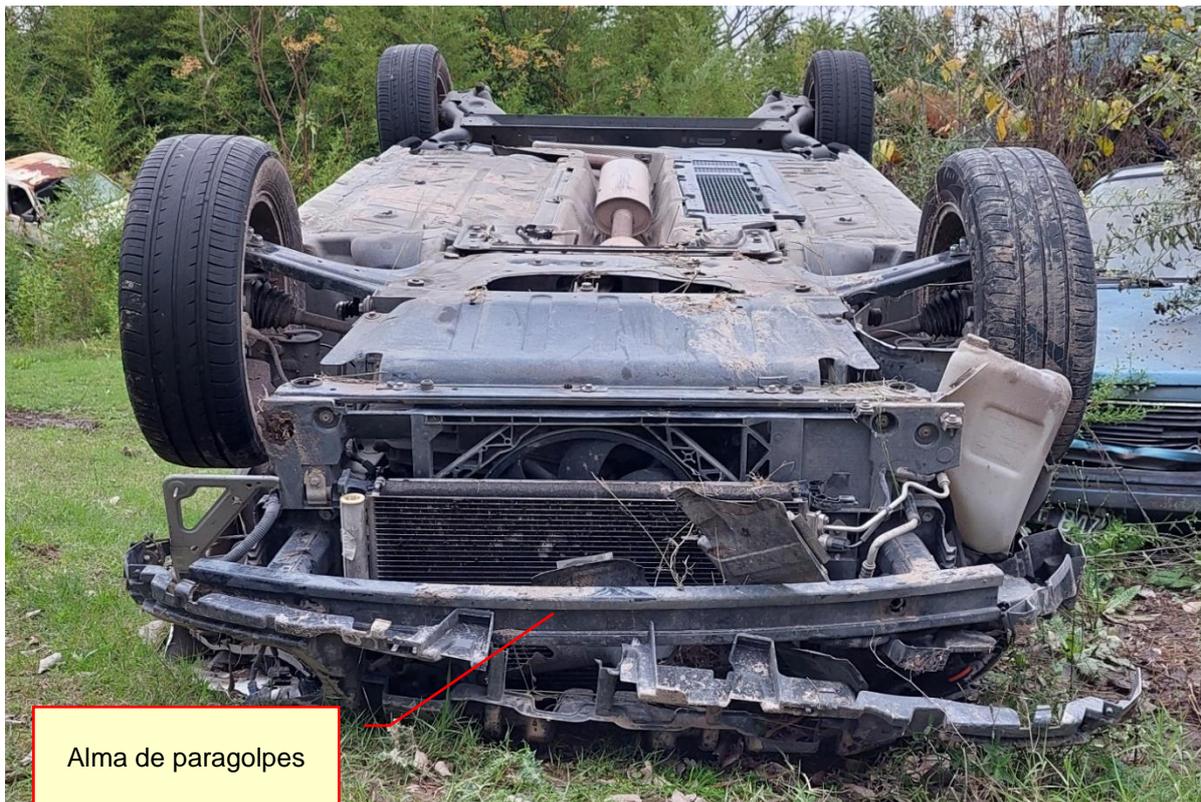
Se relevaron deformaciones en el capó y desprendimiento del paragolpes. En el lateral izquierdo se observaron daños en toda su extensión, con una fuerza de deformación con sentido desde el sector anterior hacia el sector posterior.

Figura 13. Vista de las deformaciones desde el sector anterior. Se observó el alma del paragolpes sin deformación. Fuente: JST, 2023

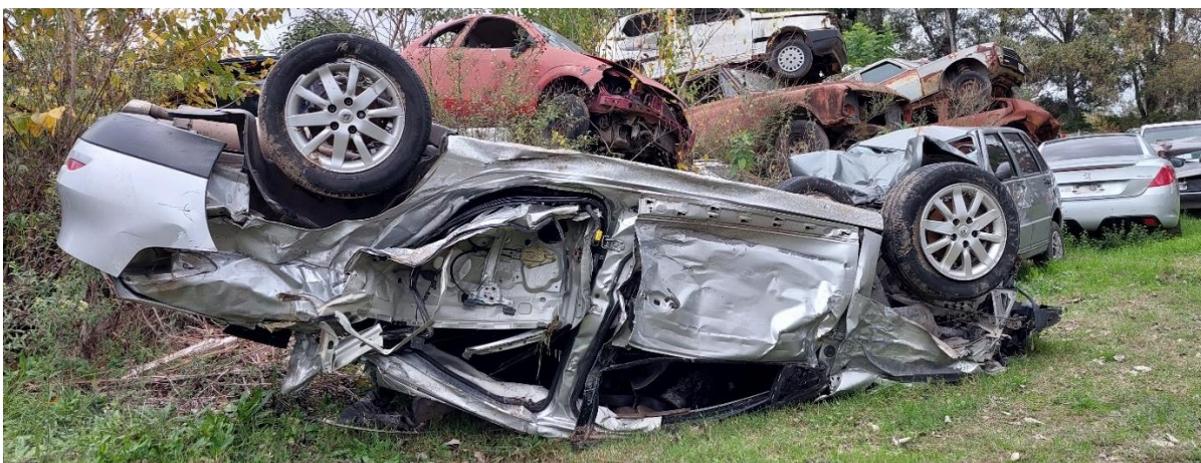
Figura 14. Deformaciones en el lateral izquierdo. Fuente: JST, 2023

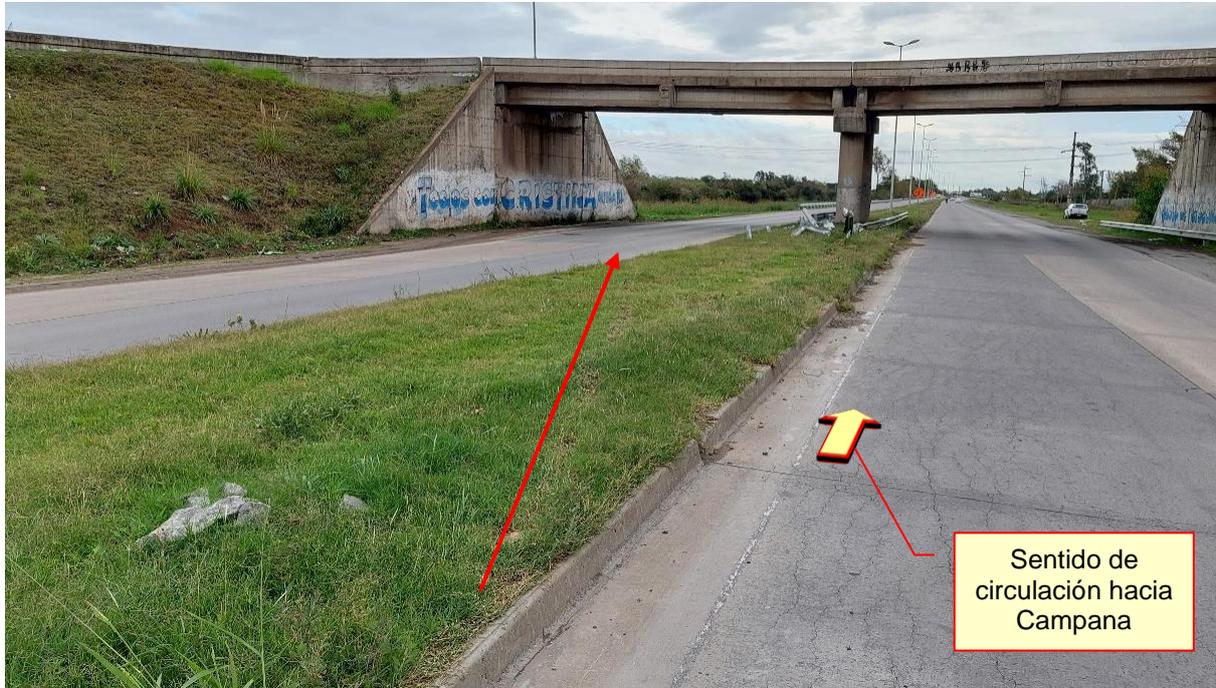
Figura 15. Inicio de las huellas del Vehículo 1 sobre el cantero central. Fuente: JST, 2023

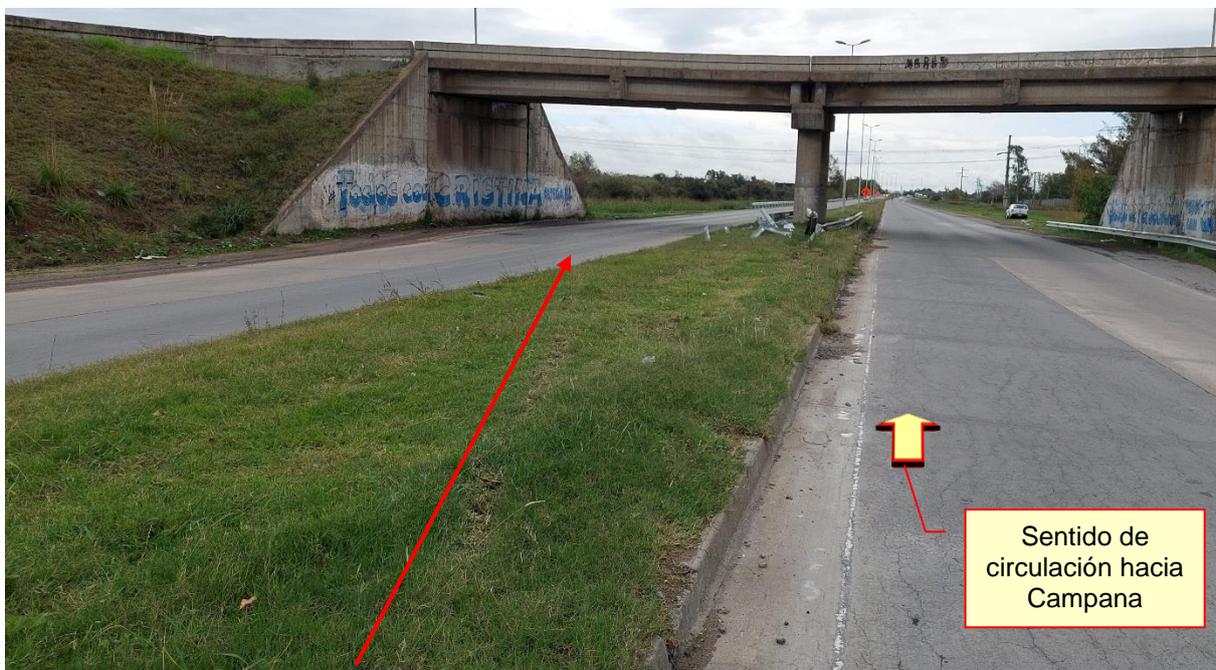
Figura 16. Continuación de las huellas del Vehículo 1 sobre el cantero central. Fuente: JST, 2023

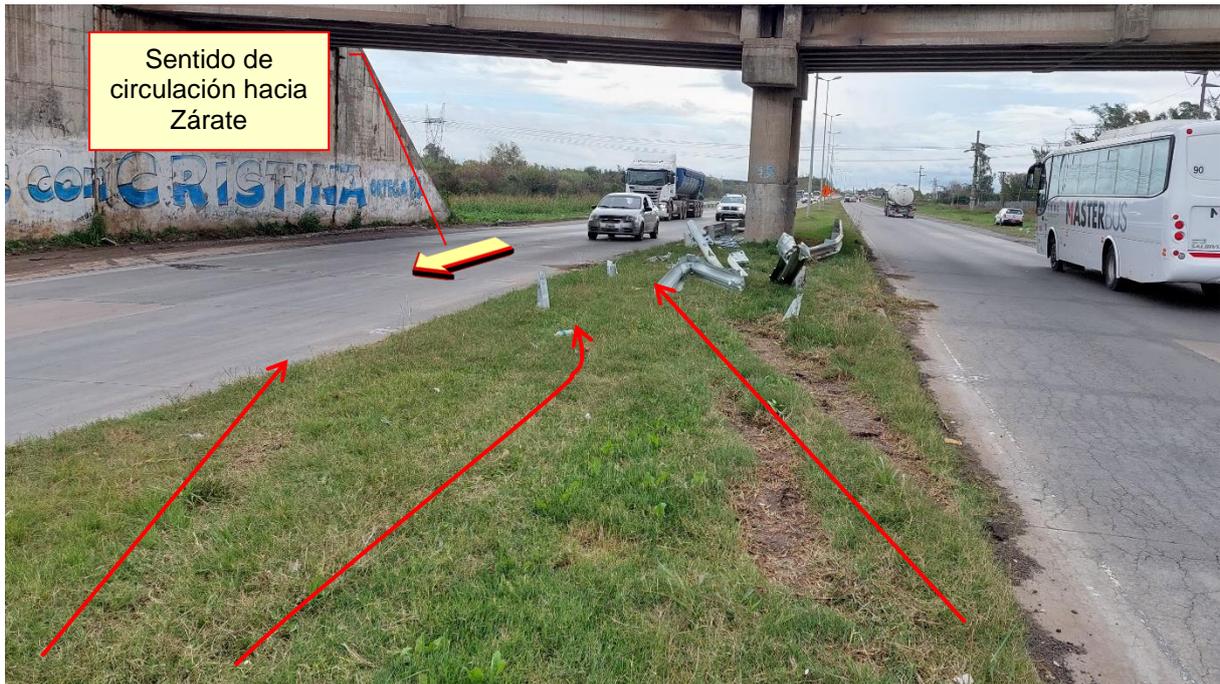
Figura 17. Huellas de roto traslación de la unidad tractora y traslación del semirremolque y daños en las barreras de contención. Fuente: JST, 2023

- No se relevaron indicios o signos que indiquen la participación de terceros en el despiste del Vehículo 1
- El estado meteorológico era de lluvias
- Ambas protecciones semirrígidas fueron dañadas y parcialmente desprendidas
- El Vehículo 1 no transportaba carga

- Análisis del tipo de barrera de contención, ubicación y sus características en relación con los atributos de la vía y del tránsito.
- Cartelería con indicaciones de velocidad máxima en caso de precipitaciones

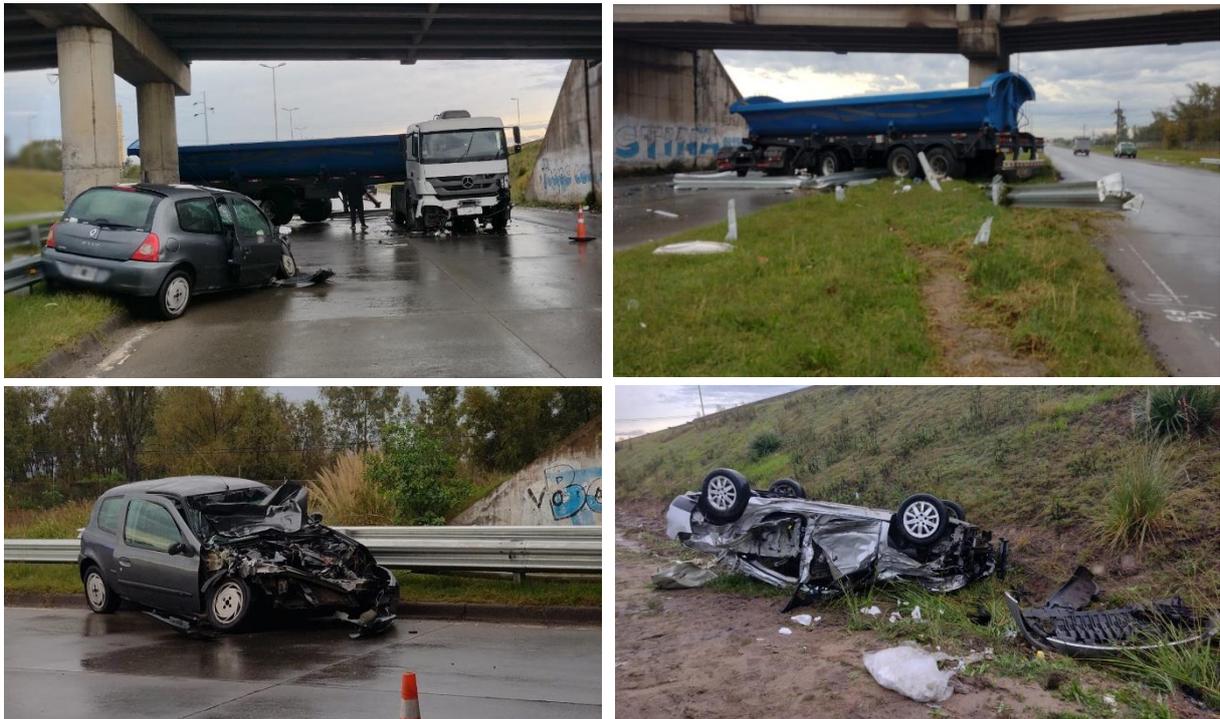
Posterior a los impactos, el Vehículo 1 se trasladó una corta distancia y obtuvo su posición de reposo con la unidad tractora sobre el carril derecho y con su sector frontal orientado hacia la localidad de Campana, mientras que su semirremolque finalizó oblicuo a la unidad tractora, ocupando parte de la calzada y del cantero central.

Figura 18. Posiciones finales de los vehículos participantes en el suceso. Fuente: [El Campanense Diario](#), 2023
