# JST | SEGURIDAD EN EL TRANSPORTE

## INFORME PRELIMINAR DE SUCESO AUTOMOTOR

Título: 167. IP. Pasajeros y cargas. Colisión. Cañada Rosquín II. Santa Fe

Fecha y hora: 26 de mayo de 2023, 23:30 (UTC-3)

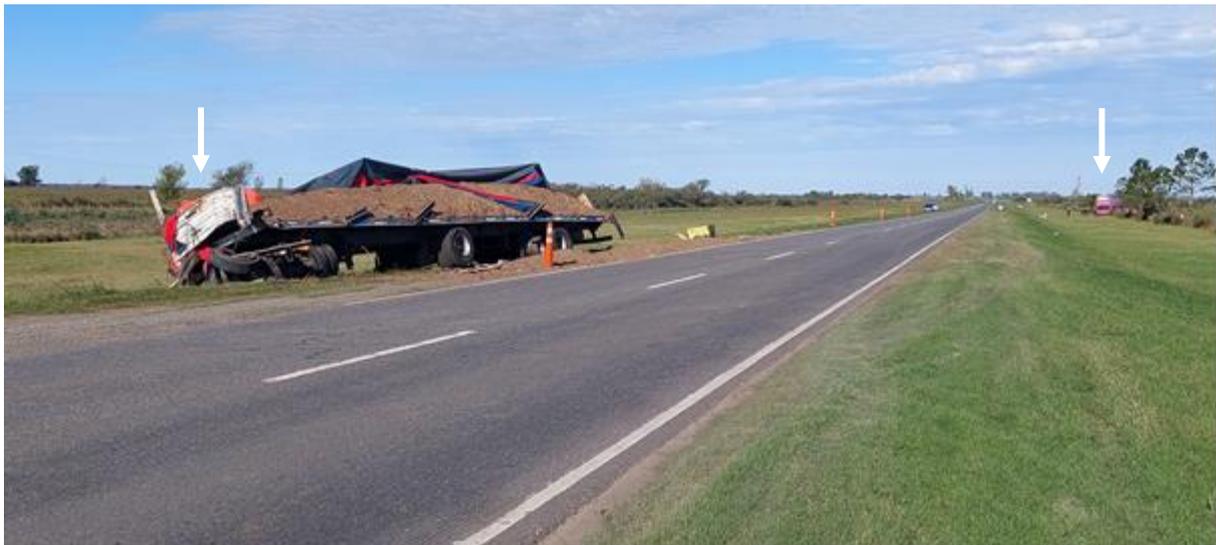
Figura 1. Vehículo 2 (en el frente, izquierda) en su punto de relevamiento y Vehículo 1 (en el fondo, derecha) en su punto de inmovilidad final. Fuente: JST, 2023

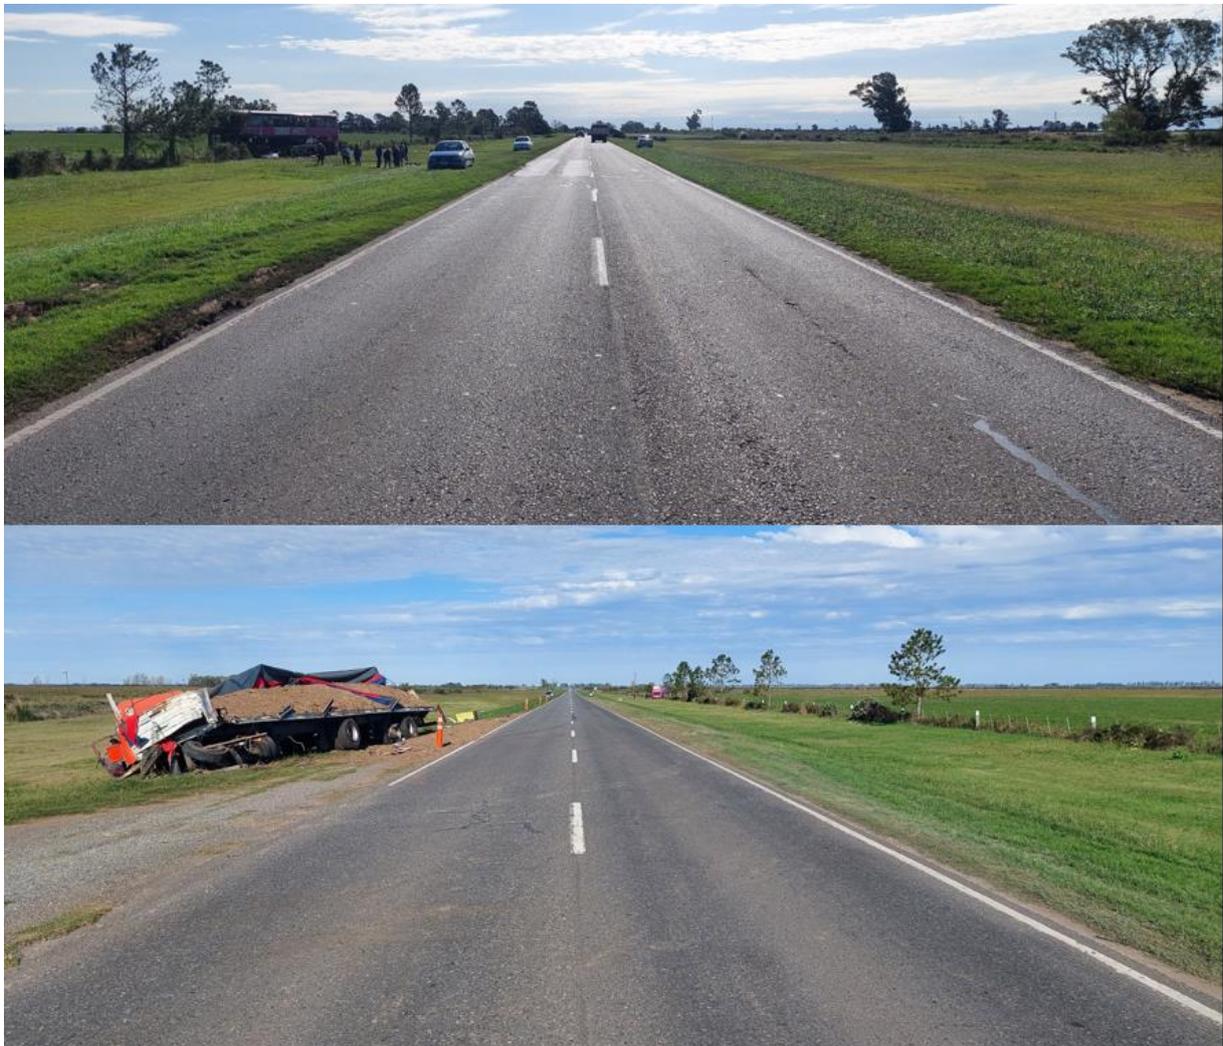
En la zona del suceso, la vía presenta una geometría recta y configuración de calzada única, con un carril por sentido de circulación, uno hacia la localidad de Cañada Rosquín (noroeste) y el otro, opuesto, hacia Las Bandurrias (sudeste). El ancho de calzada es de 7 m, con banquetas de pasto de entre 2,7 m y 3 m. Los carriles se encuentran separados por una línea blanca discontinua simple. El tipo de pavimento es de asfalto y presenta fallas de tipo piel de cocodrilo y algunas reparaciones.

Figura 3. Arriba, vista del lugar con sentido hacia Cañada Rosquín y abajo, vista hacia Las Bandurrias. Fuente: JST, 2023

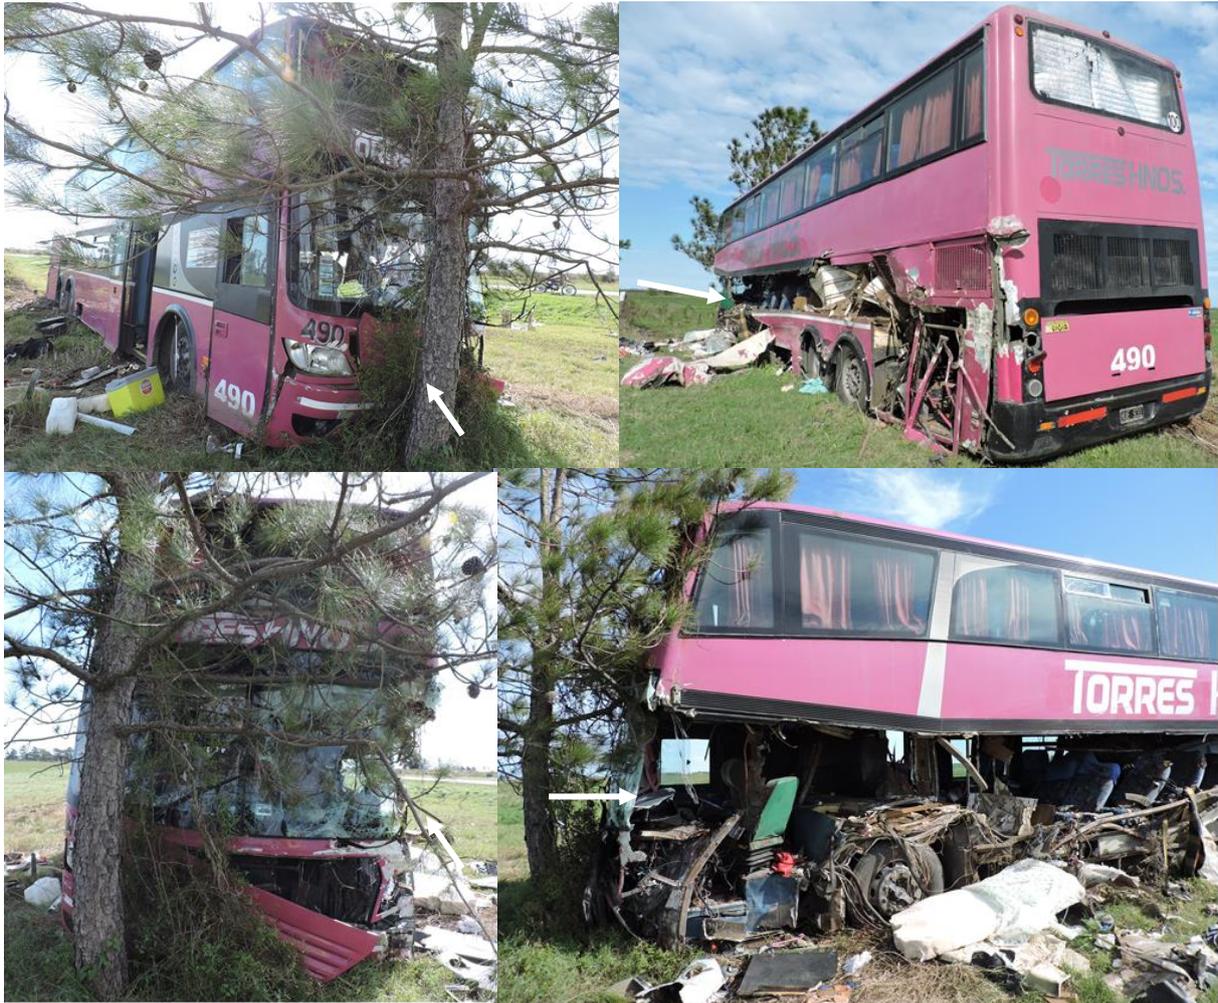
Se observaron daños directos por el impacto con el Vehículo 2, con signos de una fuerza actuante con sentido predominantemente anteroposterior, que comienzan en el vértice frontal izquierdo y continúan a través del lateral izquierdo hacia el extremo posterior. Incluyen fracturas en los perfiles inferiores, rotura de los vidrios inferiores, raspados en todo el lateral, desprendimientos de la carrocería y deformaciones en el sector izquierdo posterior. Asimismo, en su vértice posterior izquierdo se constató el desprendimiento de una de sus luces.

En el sector frontal se observan daños relacionables al choque contra el árbol, que incluyen paragolpes desplazado, rotura de parabrisas y de vidrios superiores.

Figura 5. Daños constatados en exterior del Vehículo 1. Fuente: JST, 2023

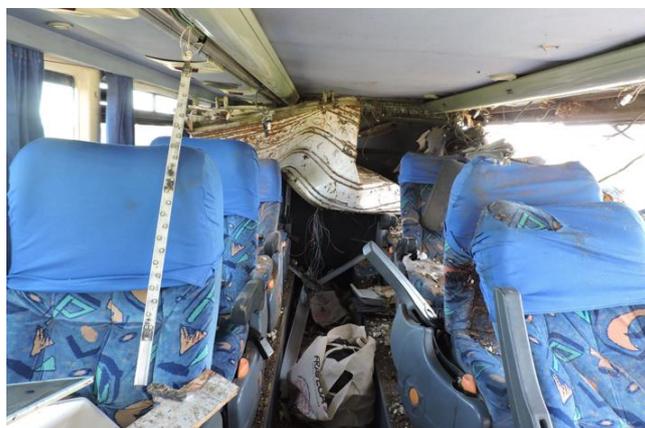
Por último, se registraron daños en el interior de la cabina de conductores, baño y en la parte inferior donde viajaban pasajeros.

Figura 6: Interior del sector inferior de pasajeros. Se observa baranda volcable color blanco del semirremolque. Fuente: JST, 2023

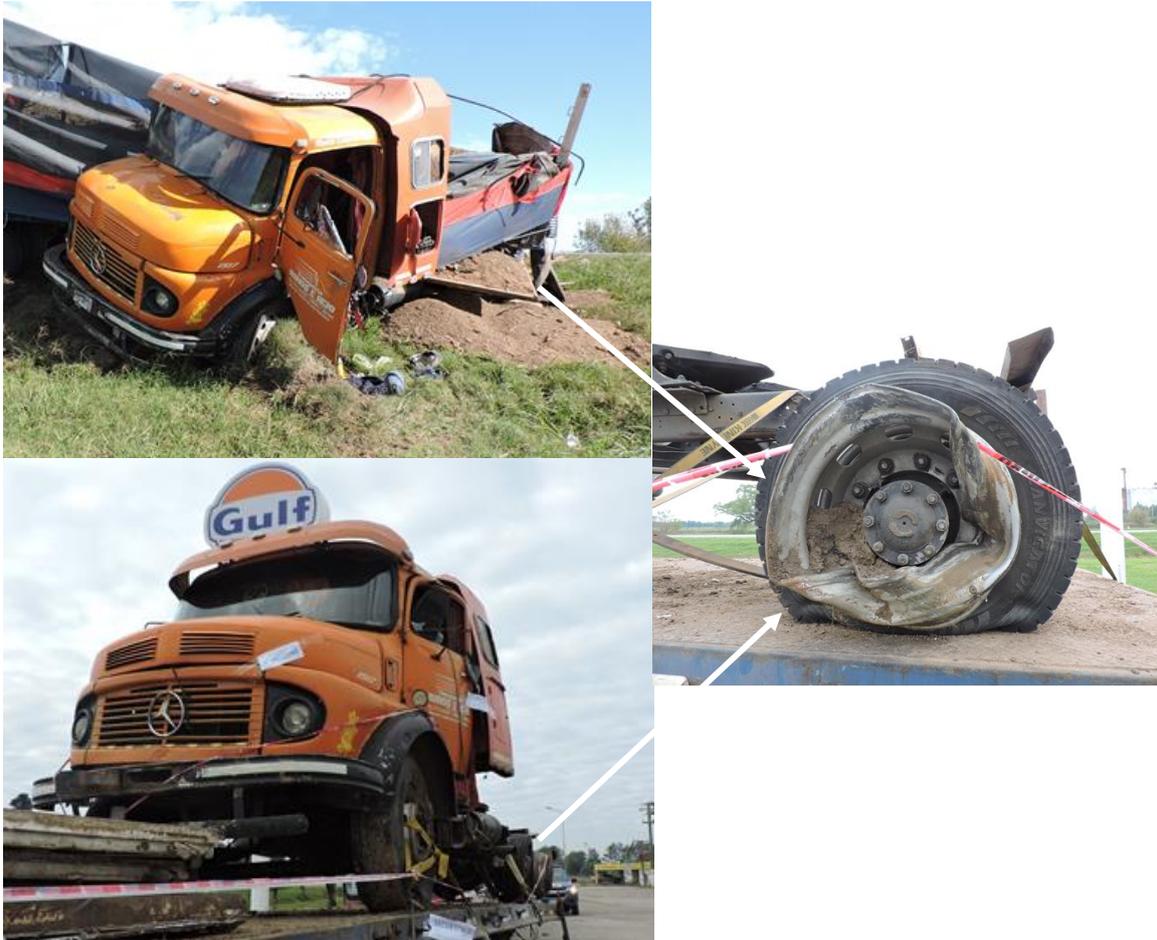
El camión tractor tuvo daños directos, producto del impacto con el Vehículo 1, en su sector lateral izquierdo tercio posterior, con signos de una fuerza actuante con sentido predominantemente anteroposterior, que incluyen desprendimiento de neumático externo y deformación de llanta en la rueda trasera izquierda. Nótese en la imagen superior izquierda de la Figura 7, la ubicación de la mencionada rueda respecto al vértice frontal izquierdo del bastidor del semirremolque, dañado por el mismo impacto, según se describe más adelante en la presente sección. Asimismo, se observaron daños indirectos en el tercio posterior del camión y daños en el lateral derecho producidos por contacto con el semirremolque.

Figura 8. Daños constatados en la unidad tractora del Vehículo 2, antes (arriba izquierda) y luego de la remoción (abajo izquierda), con detalle de la deformación en la llanta trasera izquierda (derecha).

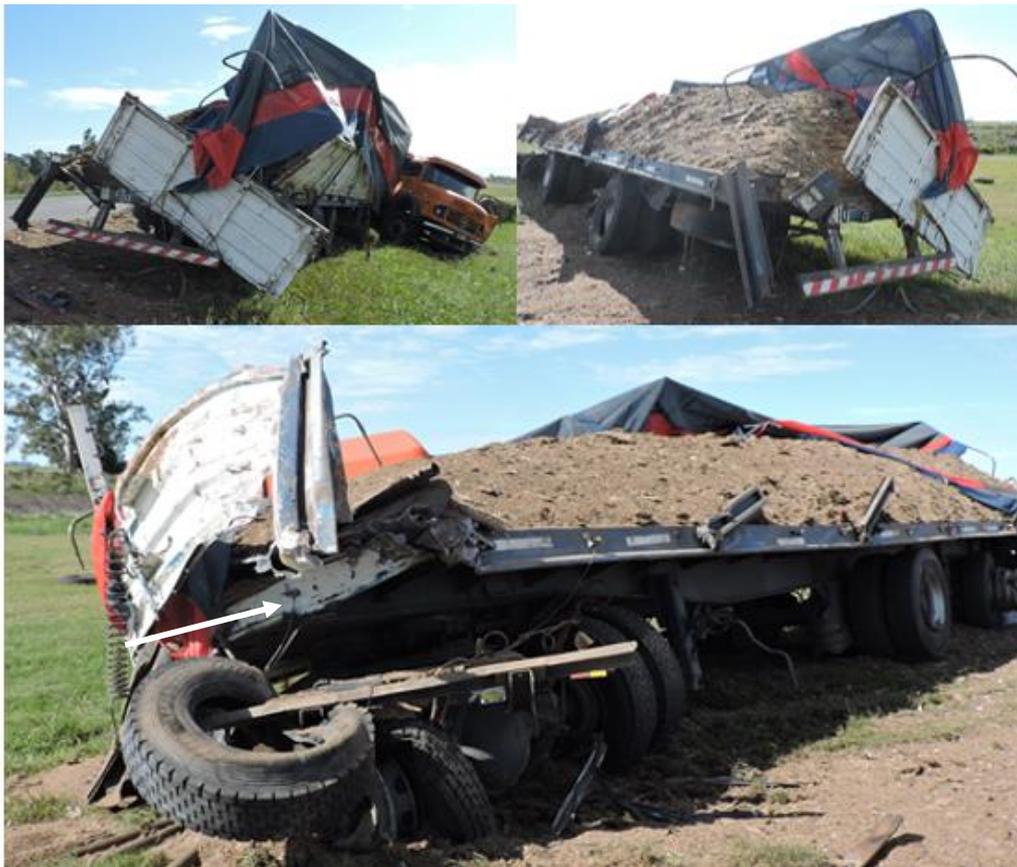
En cuanto al semirremolque, se observan daños directos por el impacto con el Vehículo 1, con signos de una fuerza actuante con sentido predominantemente anteroposterior, que comienzan en el vértice frontal izquierdo y continúan por el lateral izquierdo hacia el extremo posterior. Dichos daños incluyen deformación de sector frontoangular izquierdo del bastidor, desprendimiento de paneles laterales, y deformación de llantas con pérdidas de cubiertas externas de los últimos dos ejes. Asimismo, se observaron daños en paneles de sectores anterior, derecho y posterior, por desplazamiento de la carga tras el impacto.

Figura 9. Daños constatados en el Vehículo 2. Fuente: JST, 2023

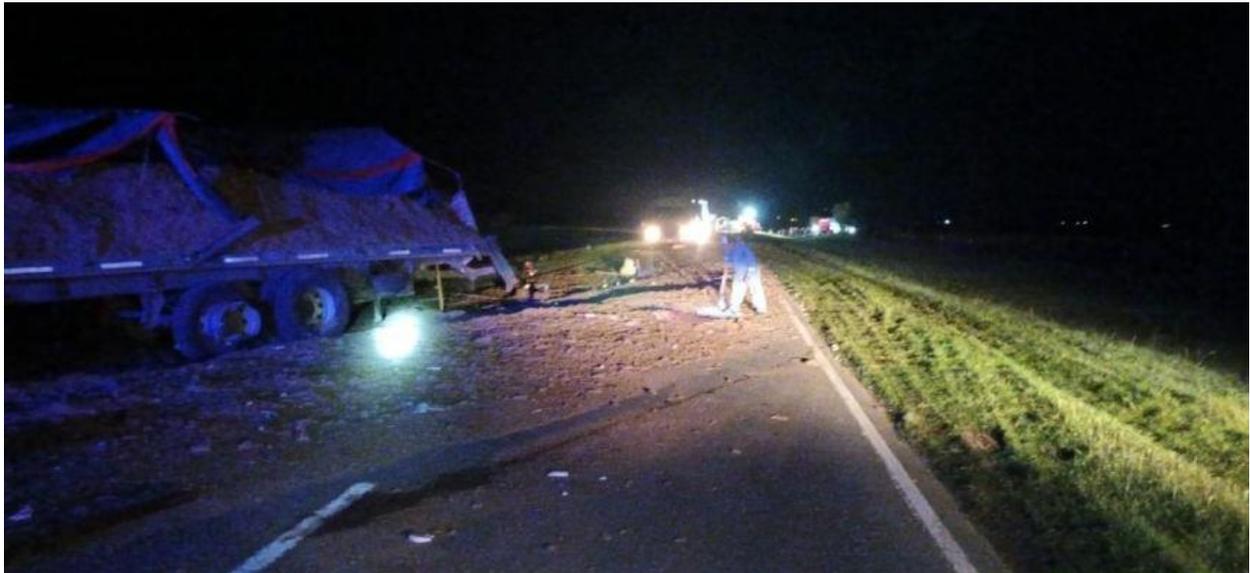
El Vehículo 2 se desplazó hacia la banquina lindante a su carril de circulación. Quedó inmovilizado con el sector posterior de su semirremolque sobre la calzada y la cabina del camión tractor en sentido contrario al de su circulación, sobre el talud.

Figura 10. Parte lateral izquierda posterior del semirremolque del Vehículo 2 sobre la calzada. Fuente: [Diario Perfil](#), 2023

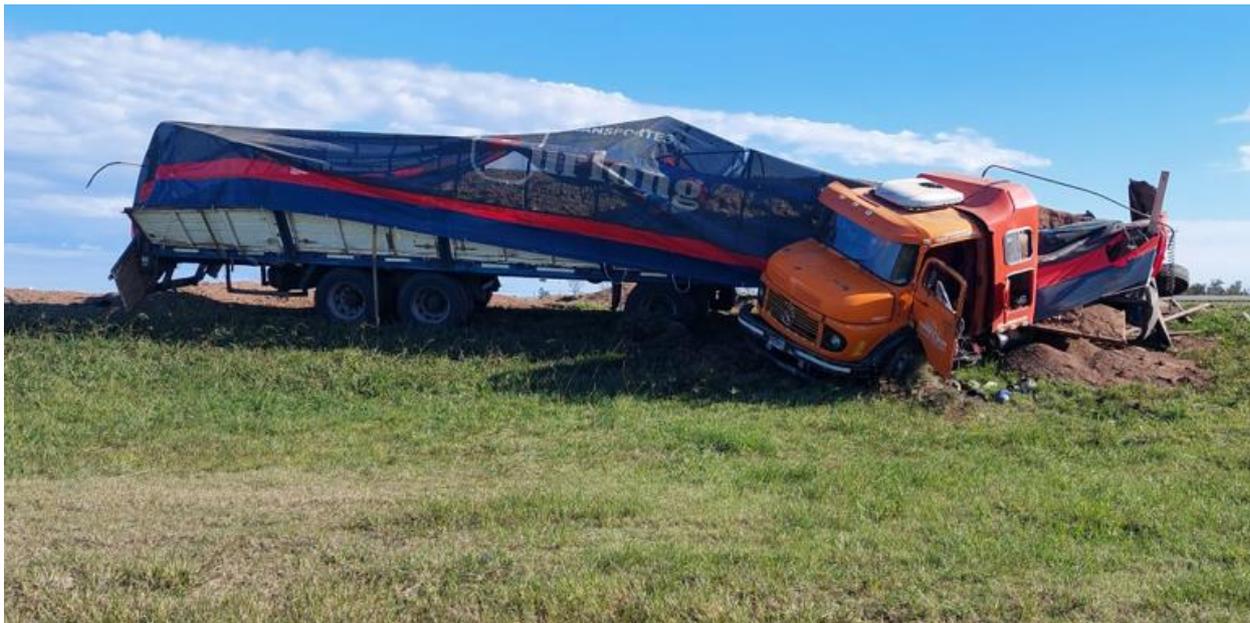
Figura 11. Vehículo 2 luego de ser removido el semirremolque de la calzada. Fuente: JST, 2023

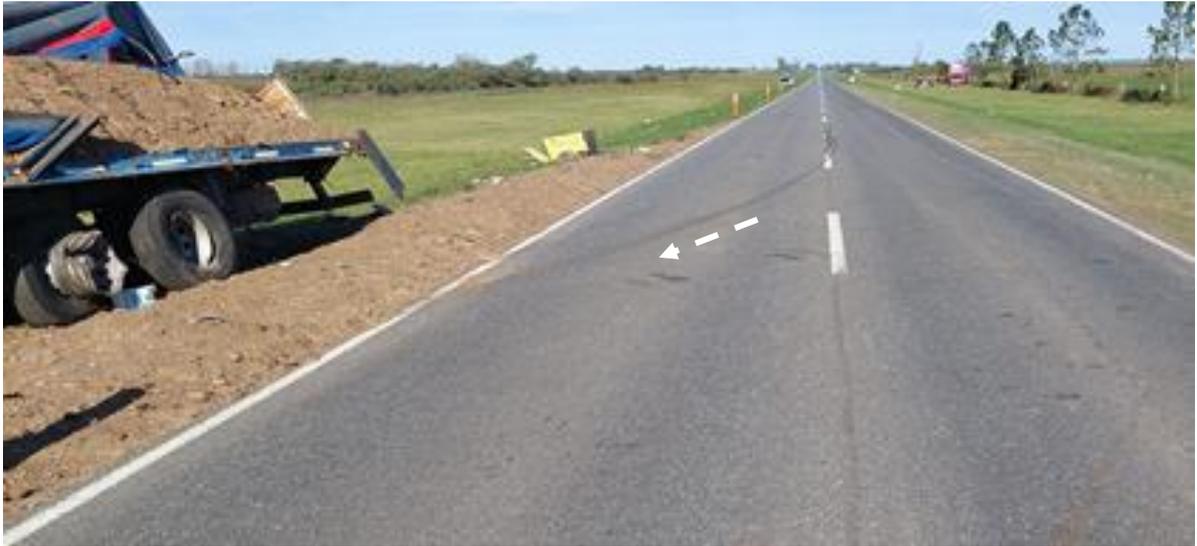
- en los alrededores del semirremolque se observaron restos de la carga de abono que transportada el Vehículo 2;
- 10 m al sur del frente del semirremolque, se encontraron sobre sobre la calzada, junto a la banquina este, la finalización de marcas de neumáticos, que exhiben una trayectoria curva de 10 m aproximadamente (acompañadas de efracciones de escasa profundidad en algunos sectores) registrándose el inicio sobre la parte central de la calzada (Figura 12);

Figura 12. Huellas dejadas por el Vehículo 2 en su trayectoria posimpacto. Fuente: JST, 2023

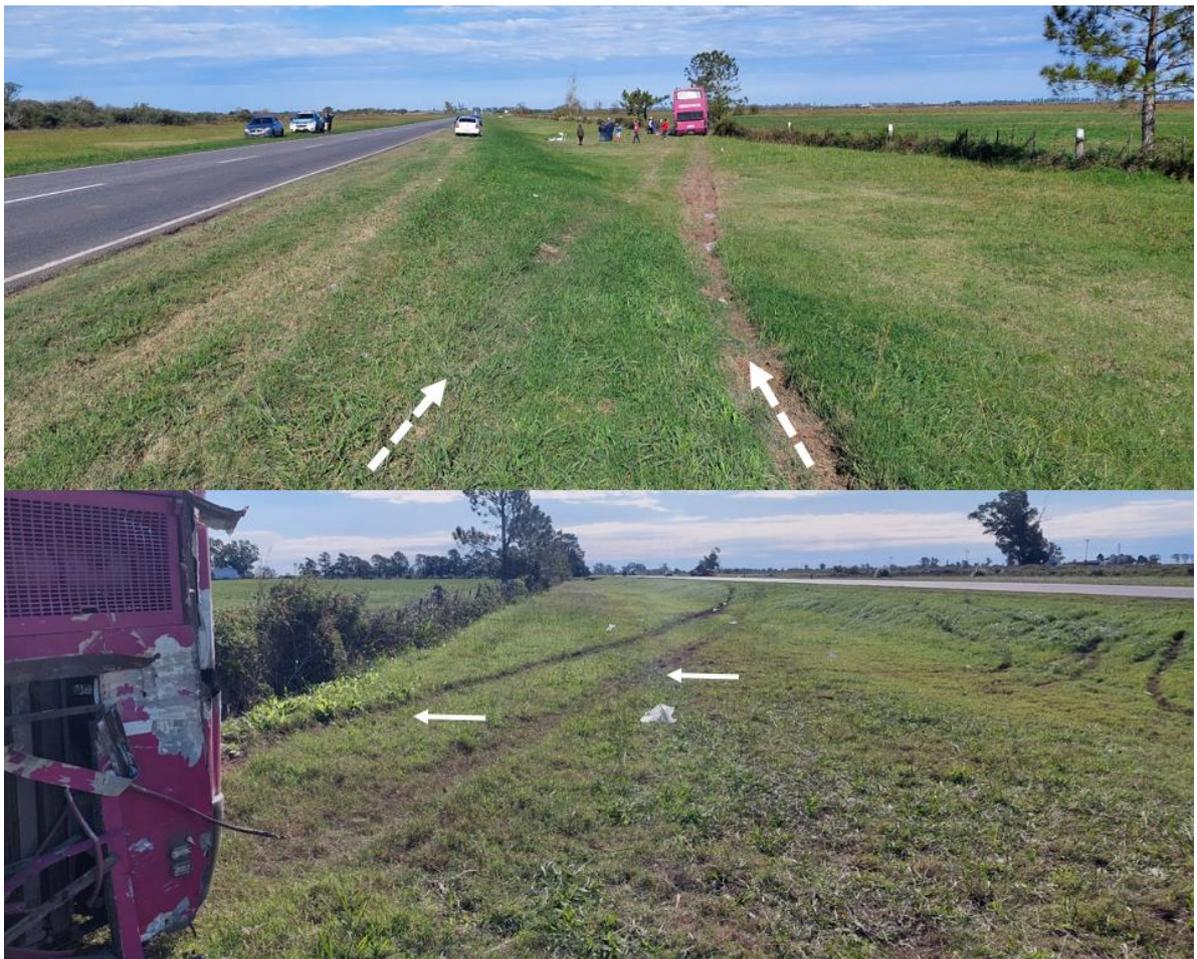
- se observaron restos de ambos vehículos distribuidos sobre ambas banquetas;
- sobre la banquina oeste, a 65 m desde el sector posterior del semirremolque en su posición de relevamiento, se observaron marcas de neumáticos duales que se extendían 111 m desde su inicio junto al borde de la calzada y finalizaban por debajo del Vehículo 1 en su posición final (Figura 13);

Figura 13. Huellas dejadas por los neumáticos del Vehículo 1. Fuente: JST, 2023
