INFORME BÁSICO DE SUCESO AUTOMOTOR

Expediente: EX-2023-64703279- -APN-DNISAU#JST

Título: 168. IB. Cargas. Colisión múltiple. Paseo del Bajo II. CABA

Fecha y hora: 5 de junio de 2023 10:30 (UTC-3)

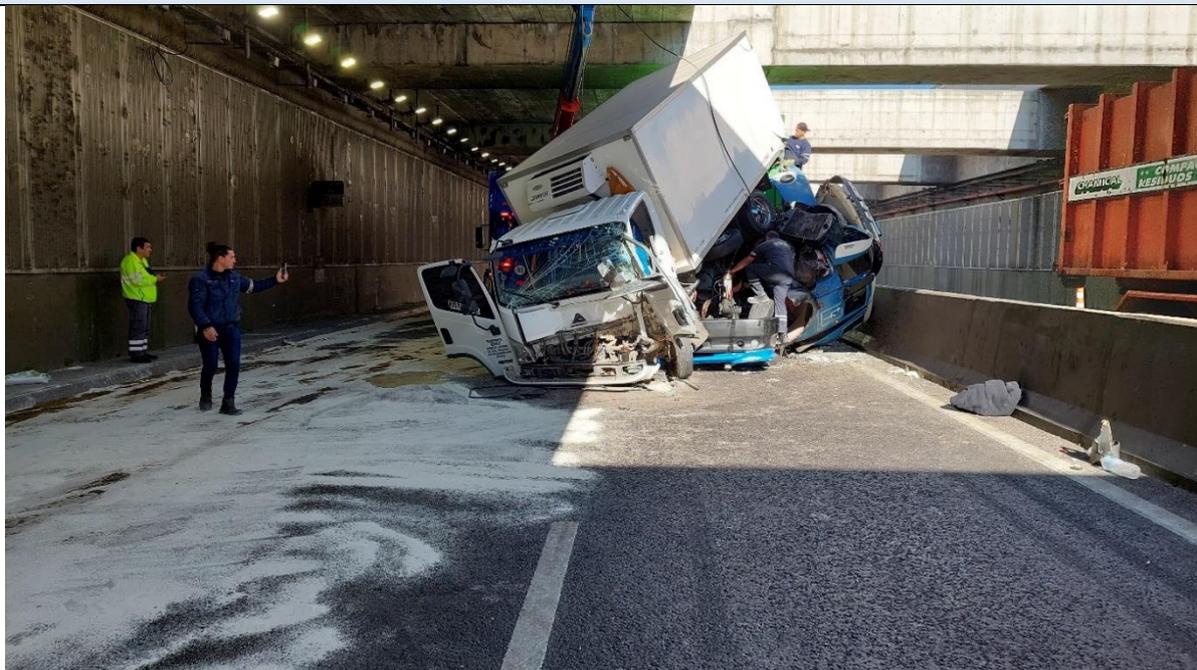
Figura 1. Imagen de las posiciones finales de los Vehículos 1 y 2. Fuente: JST, 2023
