INFORME BÁSICO DE SUCESO AUTOMOTOR

Expediente: EX-2023-73654412- -APN-DNISAU#JST

Título: 170. IB. Cargas. Despiste. Lehmann. Santa Fe

Fecha y hora: 27 de junio de 2023, 03:00 (UTC-3)

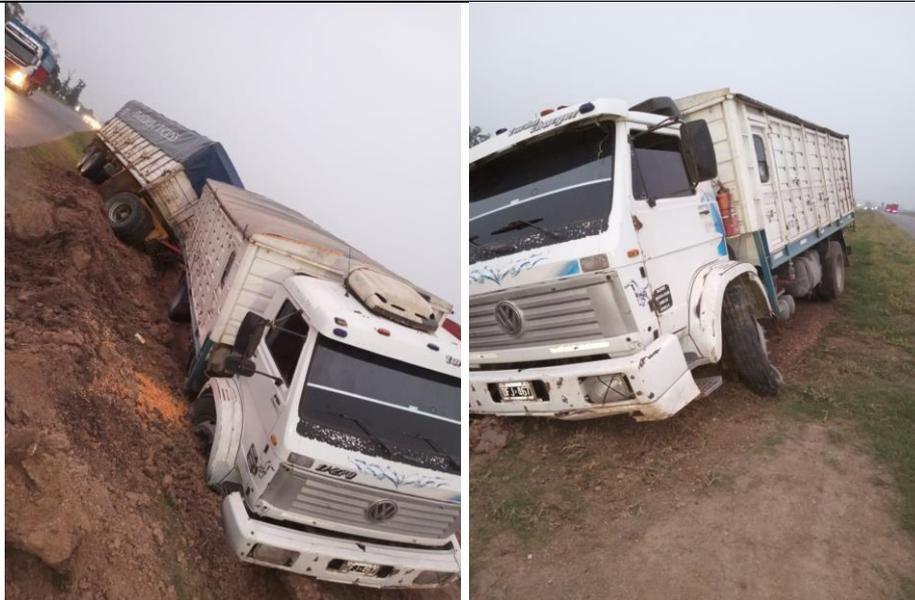
RUTA	Validación	28/12/2022
	Clase de carga habilitada	Carga masiva o a granel (CMG); Carga propia (CP)
Ubicación de daños	Posterior	
Descripción de daños	Brazo de elástico trasero desoldado y fuera de lugar (durante la remoción); lanza doblada	
Servicio	Ocasión de servicio	Sí
	Carga transportada	30 t de maíz
	Origen	Quimilí, Santiago del Estero
	Destino	Rosario, Santa Fe
Sentido de circulación	Vía	Ruta Nacional 34
	Desde	Lehmann
	Hacia	Rafaela

Figura 1. Posición final del Vehículo 1, antes de la remoción. Fuente: Fotografías aportadas por el operador de primera línea, 2023
