## INFORME PRELIMINAR DE SUCESO AUTOMOTOR

Suceso: accidente

Título: 170. IP. Cargas. Despiste. Lehmann. Santa Fe

Fecha y hora: 27 de junio de 2023, 03:00 (UTC-3)

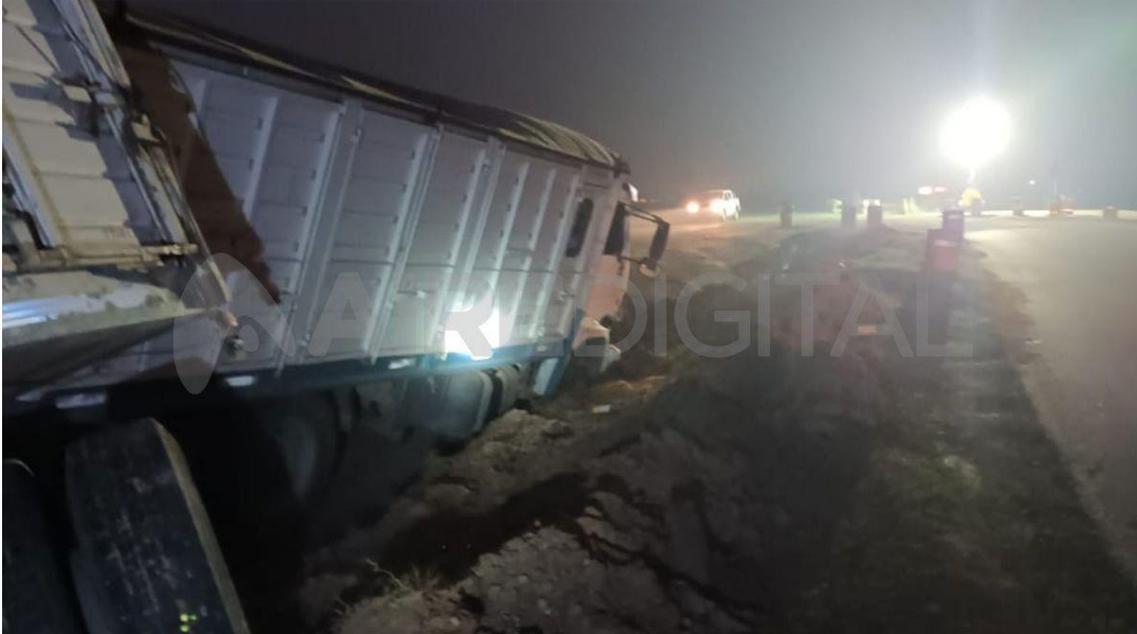
Figura 1. Posición final del Vehículo 1 e iluminación artificial en funcionamiento. Fuente: [Aire de Santa Fe](#), 2023

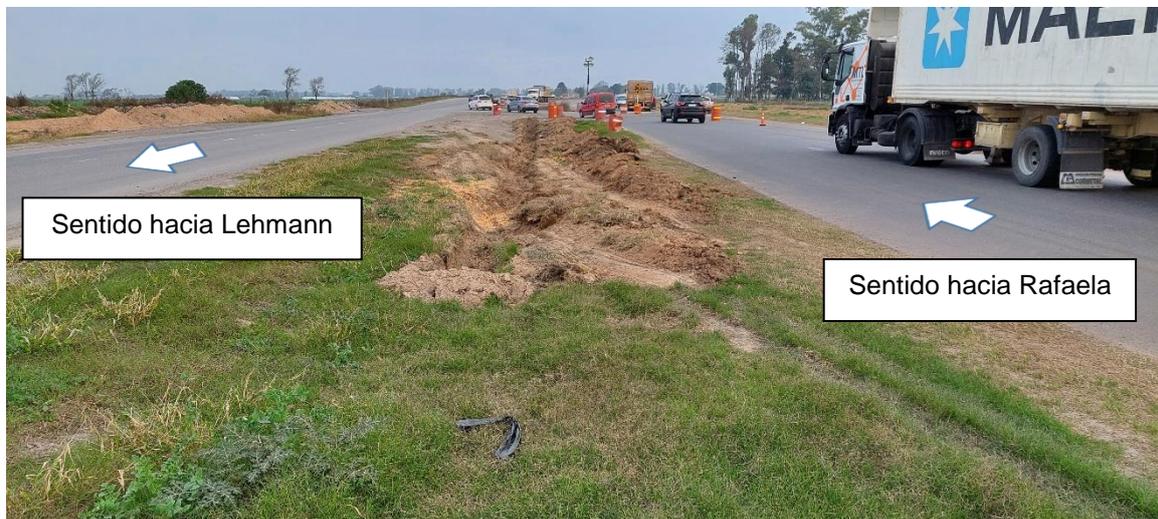
En la zona del suceso, la vía presenta una geometría recta y configuración de calzada dividida, con dos carriles por sentido de circulación, la calzada oeste, con sentido a Rafaela (hacia el sur) -sobre la que ocurrió el accidente- y la calzada este, con sentido a la comuna de Lehmann (hacia el norte).

Figura 3. Calzada dividida tomada desde la posición final del Vehículo 1. Fuente: JST, 2023

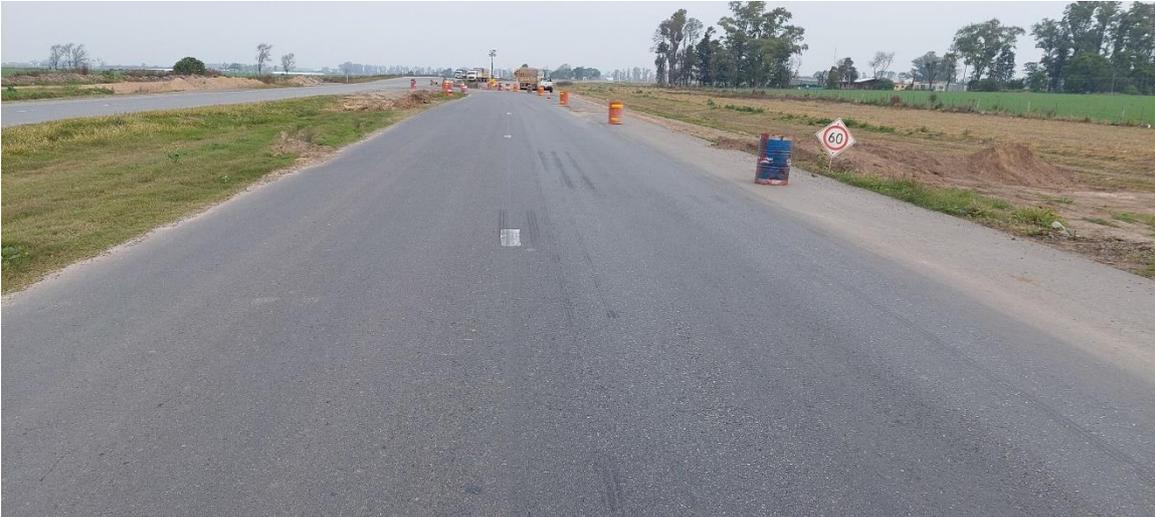
En particular, la zona se trata de la unión entre un tramo con calzada indivisa a otro de calzada dividida y viceversa, señalada de manera transitoria con cartel reglamentario de Velocidad máxima 60 km/h, tachos, flecha vial luminosa y torre de

Figura 4. Ingreso a la zona de transición, sobre la calzada oeste, en sentido a Rafaela. Fuente: JST, 2023

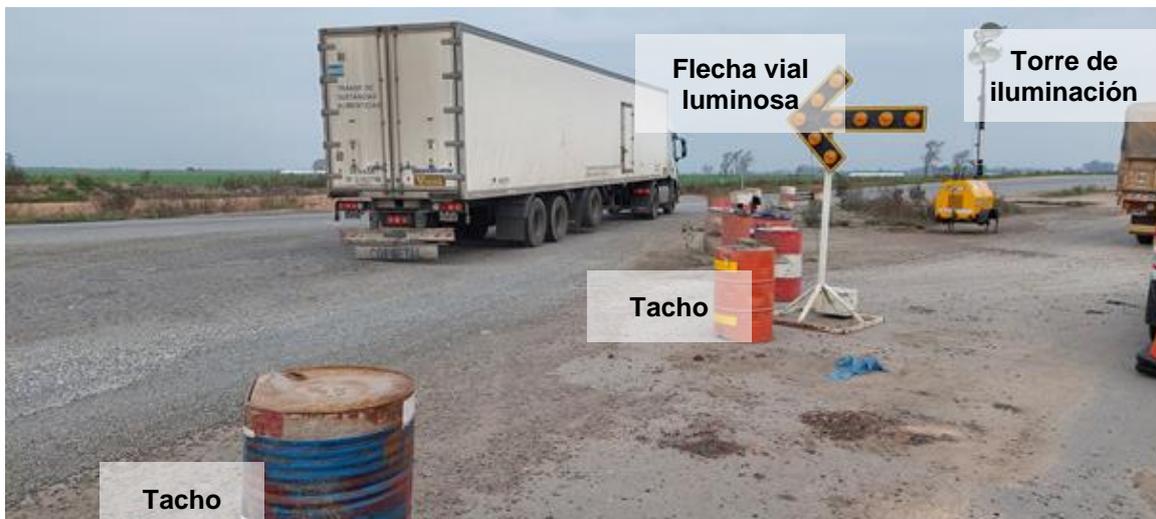
Figura 5. Señalización transitoria de la reducción de calzada. Fuente: JST, 2023

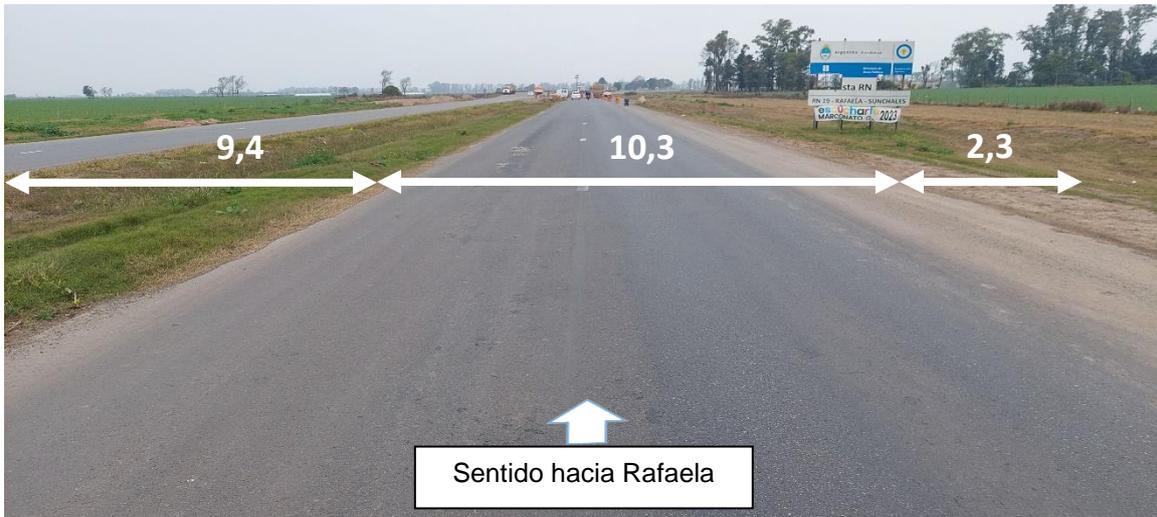
El ancho de la calzada con sentido a Rafaela es de 10,3 m, de pavimento de asfalto, con banquina de pasto de 2,3 m, y un cantero central de 9,4 m, de pasto, con terreno irregular, contiguo a lo cual se encuentra la calzada con sentido de circulación hacia la comuna de Lehmann, con similares dimensiones. Las líneas divisorias de carril y de borde de banquina son apenas visibles, y se corresponden con la configuración de una calzada indivisa con dos carriles de circulación por sentido de marcha.

Figura 6. Dimensiones de la calzada oeste. Fuente: JST, 2023

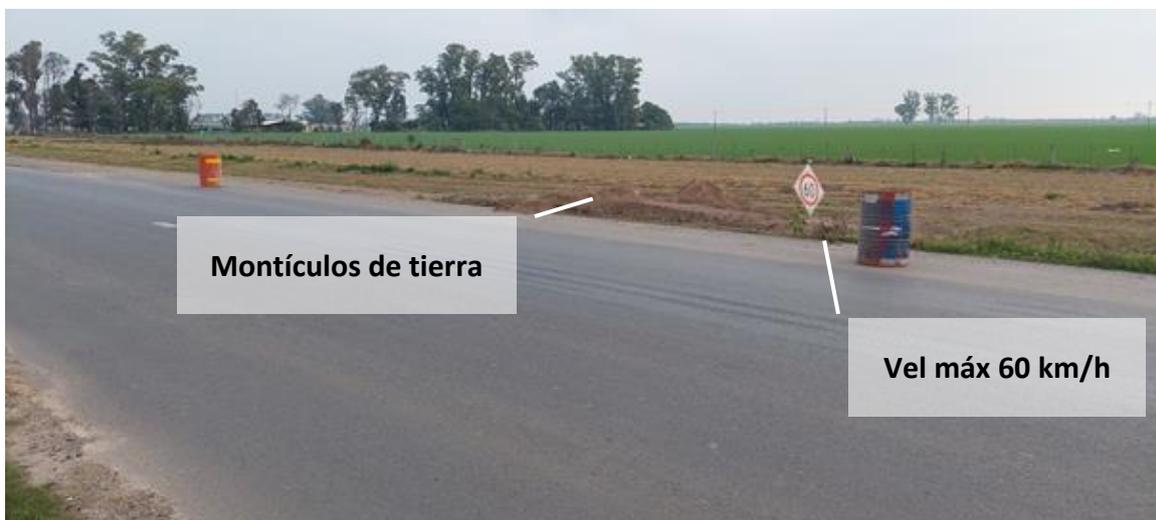
Unos 70 m antes de la reducción de calzada se observó un cartel reglamentario de Velocidad máxima 60 km/h, ubicado a unos 0,3 m del borde de calzada, el cual poseía una altura aproximada, desde el suelo circundante, de 1,2 m. En cercanías a este punto también se observó tierra removida proveniente de una obra en desarrollo (colación de base de hormigón).

Figura 7. Detalle de señal reglamentaria y montículos de tierra. Fuente: JST, 2023

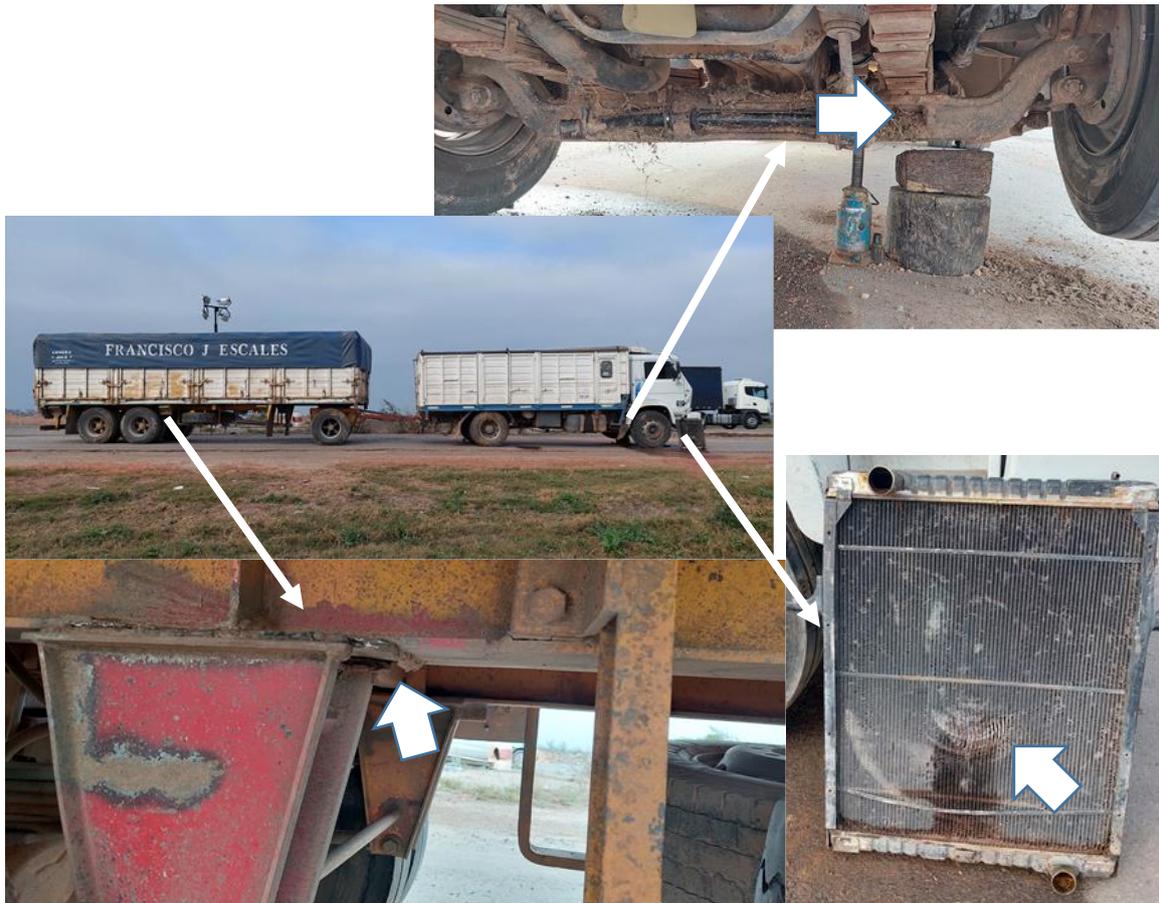
La unidad tractora del vehículo tuvo un corte en el *intercooler*, con pérdida de líquido; se descalzó de la llanta el neumático delantero izquierdo y sufrió la deformación del brazo de dirección en ese sector. Por su parte, la unidad remolcada tuvo una leve deformación en la lanza y se observó que el bastidor de la suspensión del eje anterior del sistema dual trasero derecho estaba fuera de lugar, unos 5 cm. En la unión de este bastidor al chasis se identificaron cordones de soldadura irregulares, con defectos de salpicado y de sobremonta excesiva, la cual se encontró parcialmente fracturada. Esta grieta presentaba signos de ser reciente, sin embargo, no puede afirmarse, con cierto grado de certidumbre, si ocurrió durante el suceso.

Figura 9. Detalle de daños constatados en el Vehículo 1. Fuente: JST, 2023.

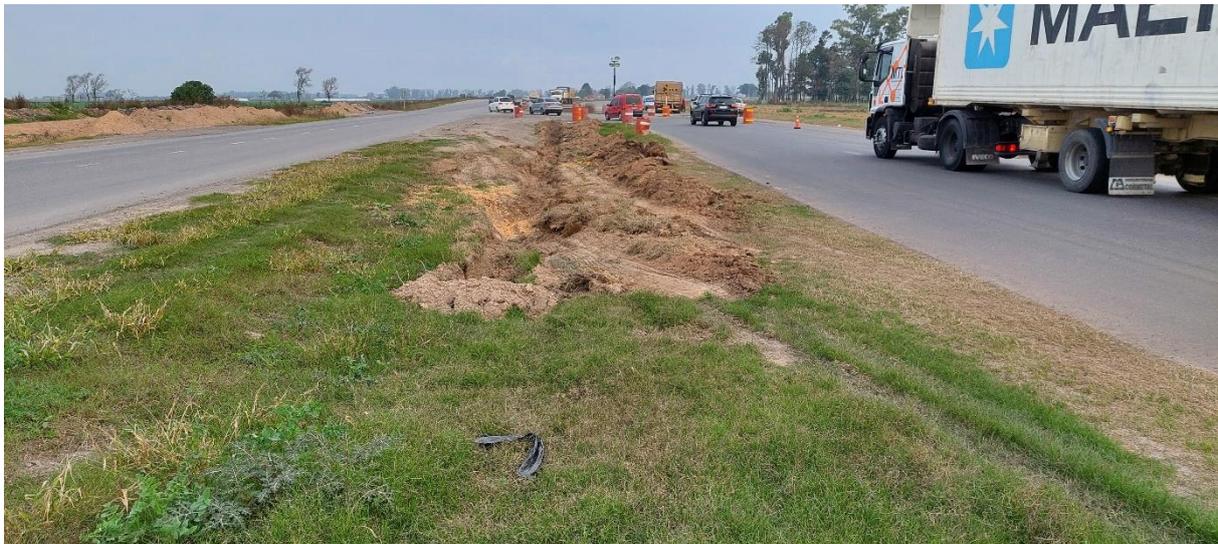
En la zona del cantero central, al momento del relevamiento, se observaron restos de maíz proveniente de la carga transportada por el vehículo involucrado en el suceso.

Figura 10. Zona de posición final posdespiste del Vehículo 1. Fuente: JST, 2023

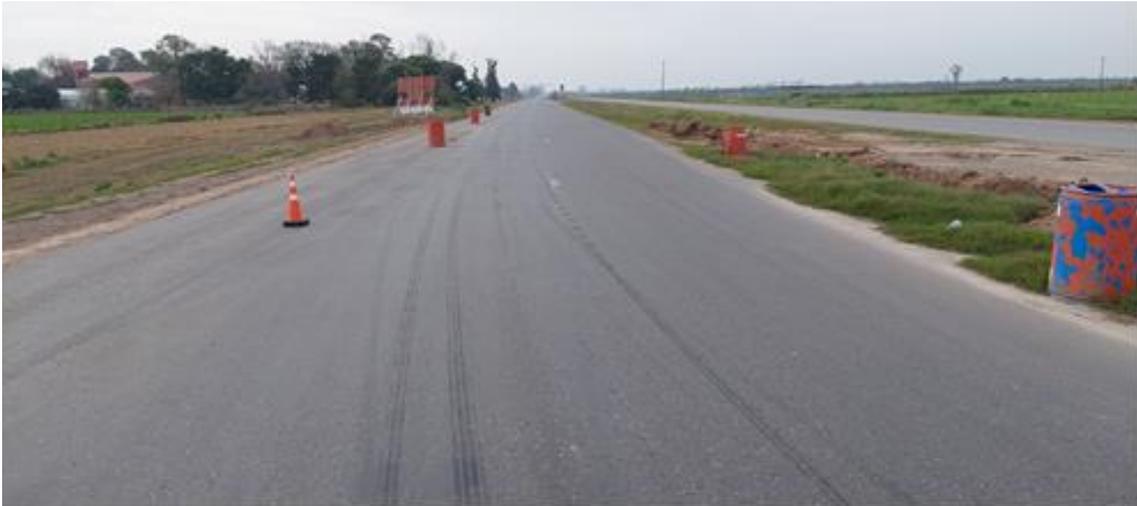
En la zona del suceso se localizaron marcas de neumáticos que no pudieron vincularse directamente con la secuencia de la salida de pista del Vehículo 1, sin embargo, durante la etapa de entrevistas, surge la posibilidad de que estas se encuentren vinculadas a la dinámica del accidente, lo cual no pudo ser confirmado al momento de publicar este informe.

Figura 11. Marcas de neumáticos en la zona de estrechamiento de calzada. Fuente: JST, 2023
