JST | SEGURIDAD EN EL TRANSPORTE

INFORME PRELIMINAR DE SUCESO AUTOMOTOR

Título: 172. IP. Cargas. Colisión múltiple. Villa Boedo. Córdoba

Fecha y hora: 3 de julio de 2023 10:00 (UTC-3)

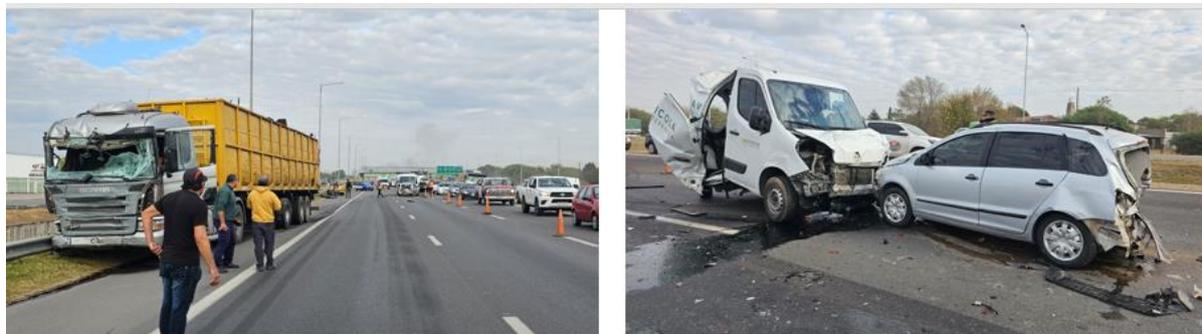
Figura 1. Posiciones finales y deformaciones de los vehículos intervinientes en el suceso. Fuente: [Canal 10](#), 2023

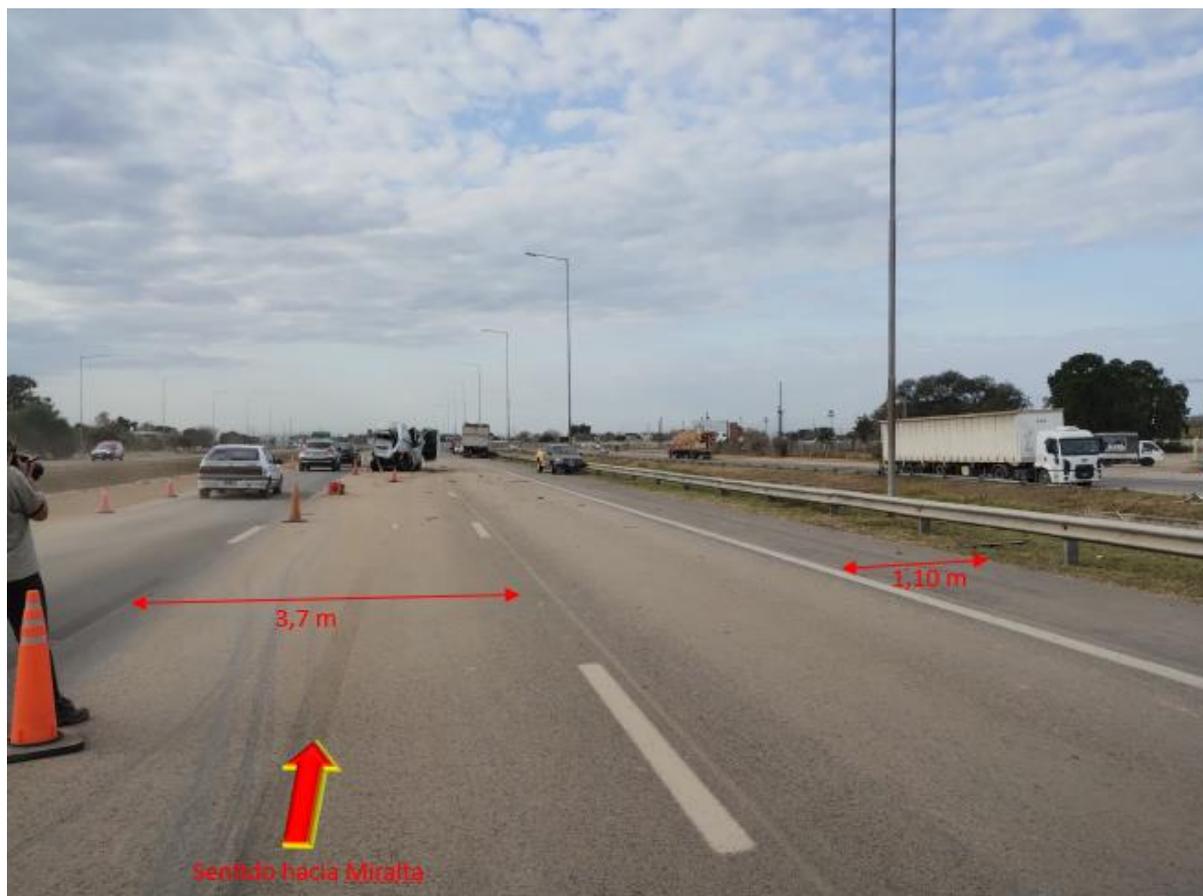
La traza presenta una geometría recta y configuración de doble calzada con tres carriles por mano, divididos físicamente por un cantero central de pasto. Presenta un sentido de circulación hacia barrio Miralta de Sur a Norte y otro hacia barrio Villa Bustos de Norte a Sur.

El sector donde ocurrió el suceso se encuentra sobre la mano de circulación hacia Barrio Miralta, donde la calzada de pavimento asfáltico presenta un ancho de 11,5 m entre banquetas de 1,10 m de ancho, siendo de superficie de tierra la interna que limita con el cantero central, mientras que la banquina externa es de pavimento asfáltico y limita con una barrera de contención semirrígida. Tras esta última se observa terreno de pasto y un canal pluvial.

Se relevó señalización horizontal presente en la zona del suceso de tipo línea blanca continua de demarcación de borde de calzada y línea blanca discontinua de separación de carriles.

Figura 3. Zona del suceso. Fuente: JST, 2023

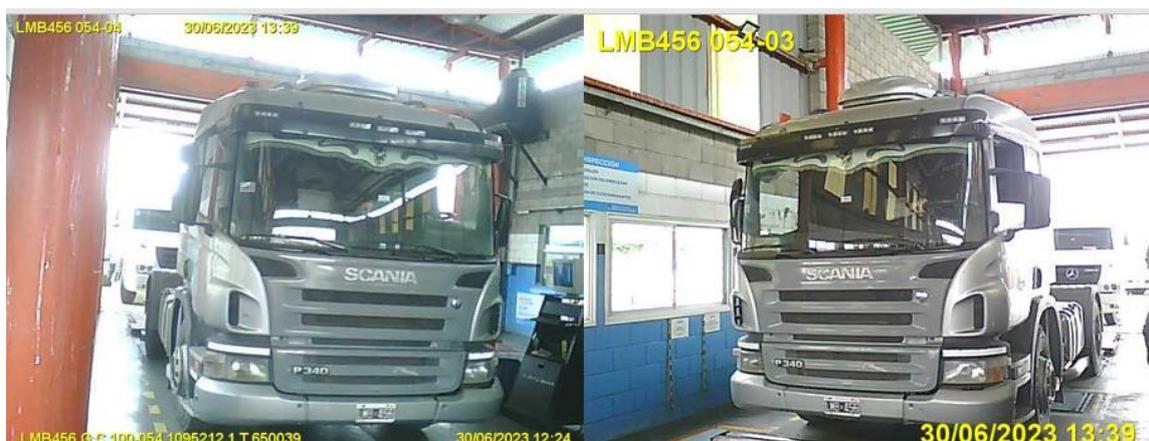
010603(L) Sistema de Dirección > Ángulo de giro de ruedas, perno y bujes de punta de eje > Punta eje: estado. Holgura y estado de perno y buje (ambas puntas de eje)

040605(L) Chasis > Sistema de Alimentación de Combustible > Descripción libre (TANQUES DE COMBUSTIBLE ESTADO C/REPARACIONES)

050501(L) Emisión de Contaminantes > Emisión Sonora (Ruido Exterior) > Ruido escape (RUIDO DE ESCAPE)

071101(L) Sistema Eléctrico > Sistema de Iluminación exterior - Luces diferenciales Delimitadoras y luces Superiores > Defectos en sujeción, desperfectos en tulipas (TULIPA DELANTERA DE GIRO - BALIZA DEL IZQ ESTADO - TULIPA TRASERA DERECHA ESTADO)

081102(L) Instrumentos y Accesorios > Espejos Exteriores > Descripción libre (ESPEJO EXTERIOR DERECHO FISURADO)

09030204(L) Carrocería > Vidrios de Seguridad > Ventanillas, Luneta (y demás vidrios) > Accionamiento de ventanillas defectuoso (VENTANILLA LATERAL DERECHA)

09030206(L) Carrocería > Vidrios de Seguridad > Ventanillas, Luneta (y demás vidrios) > Descripción libre (VENTANILLAS LATERALES RETIRAR RESTOS DE POLARIZADO)

Figura 4. Foto validación y anomalías del camión dominio LMB456 al momento de la última revisión.

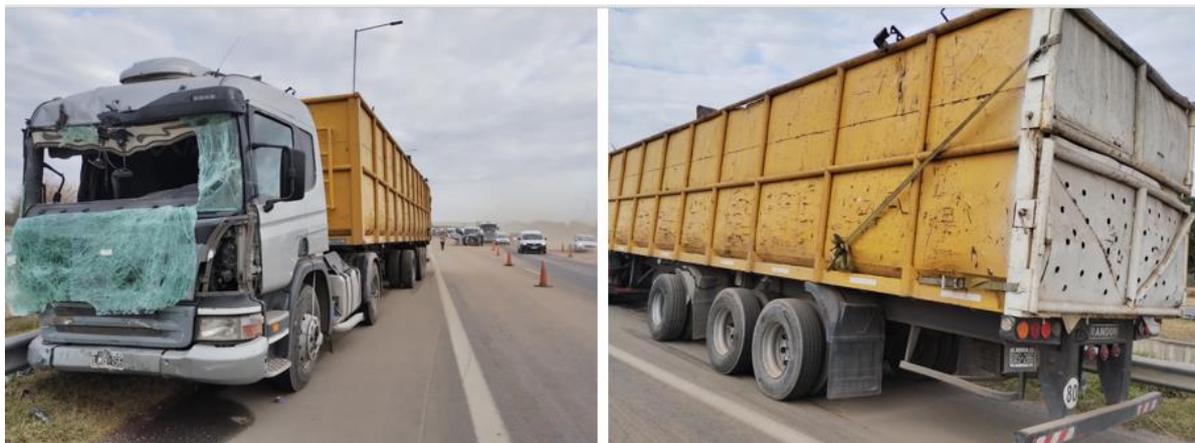
En la unidad tractora se observaron daños que incluyen el parabrisas, espejo retrovisor derecho, paragolpes delantero y estructura de la cabina. Sobre el lateral derecho se advirtieron deformaciones que fueron generadas por una fuerza actuante con sentidos de derecha a izquierda y de adelante hacia atrás.

Figura 6. Daños del vehículo relevados post colisión. Fuente: JST, 2023.

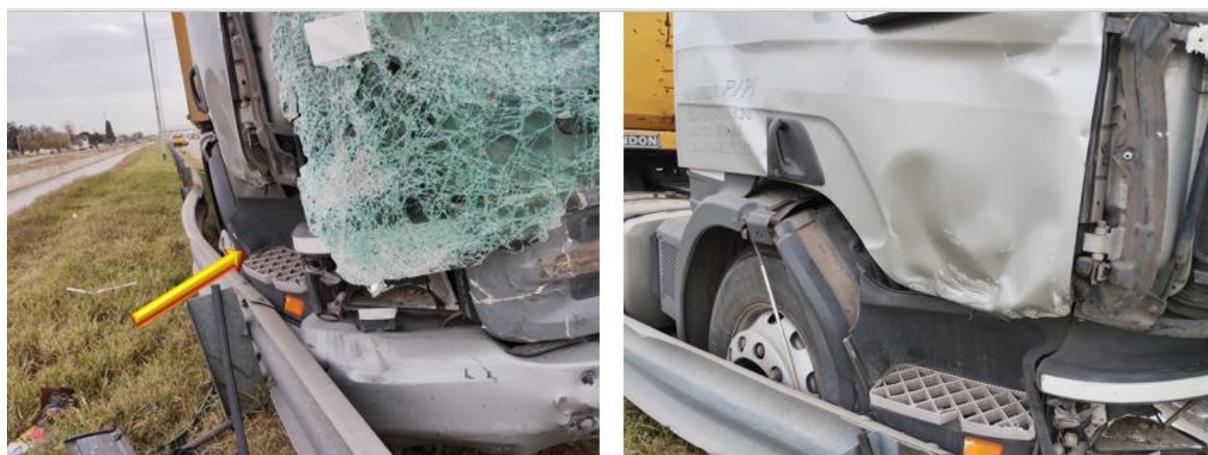
Figura 7. Daños sobre el lateral derecho del Vehículo 1 donde se observan las deformaciones producto del impacto contra el Vehículo 4 y luego, contra la barrera de contención. Fuente: JST, 2023.

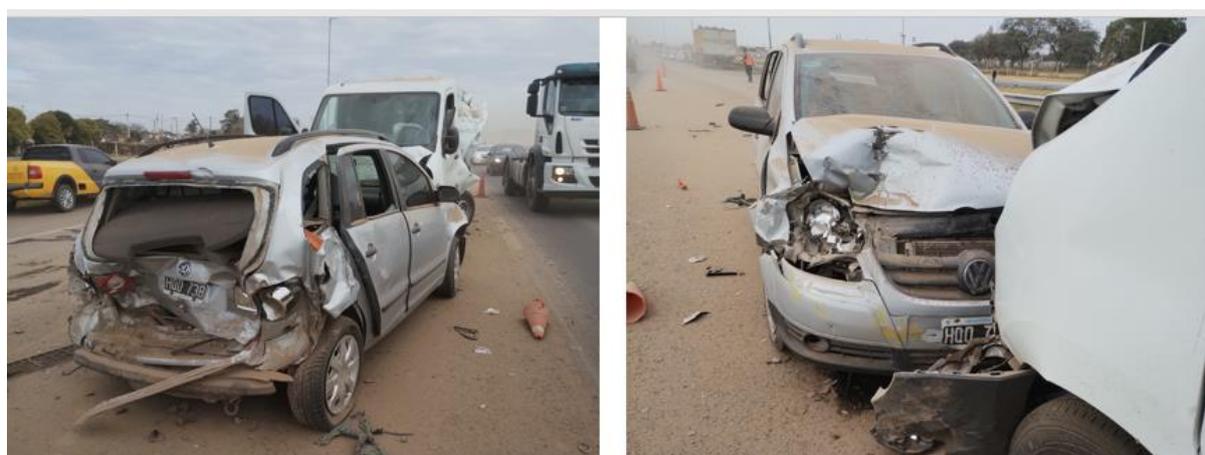
Sobre el automóvil particular se observó abolladura de su estructura con deformaciones producto de una fuerza actuante con sentido de atrás hacia adelante sobre su parte posterior y rotura del paragolpes, portón trasero, ópticas y luneta. Con respecto a los daños sobre la parte anterior, se observó rotura de faros y abolladura del capó con deformaciones producto de una fuerza actuante en sentido predominantemente de adelante hacia atrás. Además, sobre el paragolpes delantero se relevó una transferencia de pintura de color amarillo.

Figura 8. Daños en el Vehículo 2 post colisión. Fuente: JST, 2023

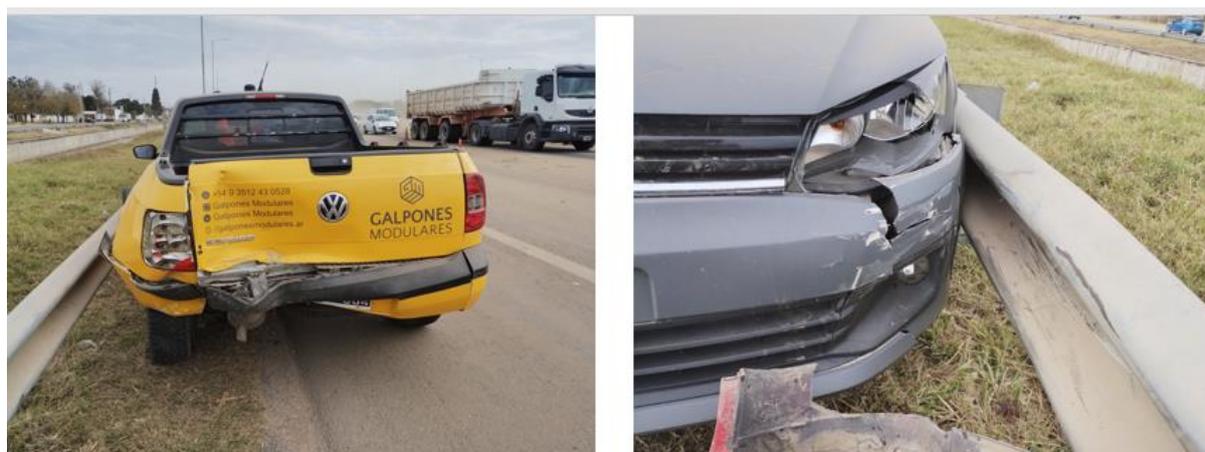
En la parte posterior, se observó rotura de óptica izquierda y abolladura del paragolpes trasero y guardabarros del mismo lado, así como de la caja del utilitario con deformaciones de fuerzas actuantes en sentido de atrás hacia adelante. Con respecto a los daños observados en su parte anterior, involucra al faro izquierdo y rotura del extremo izquierdo del paragolpes.

Figura 9. Daños constatados sobre el Vehículo 3 post colisión. Fuente: JST, 2023.

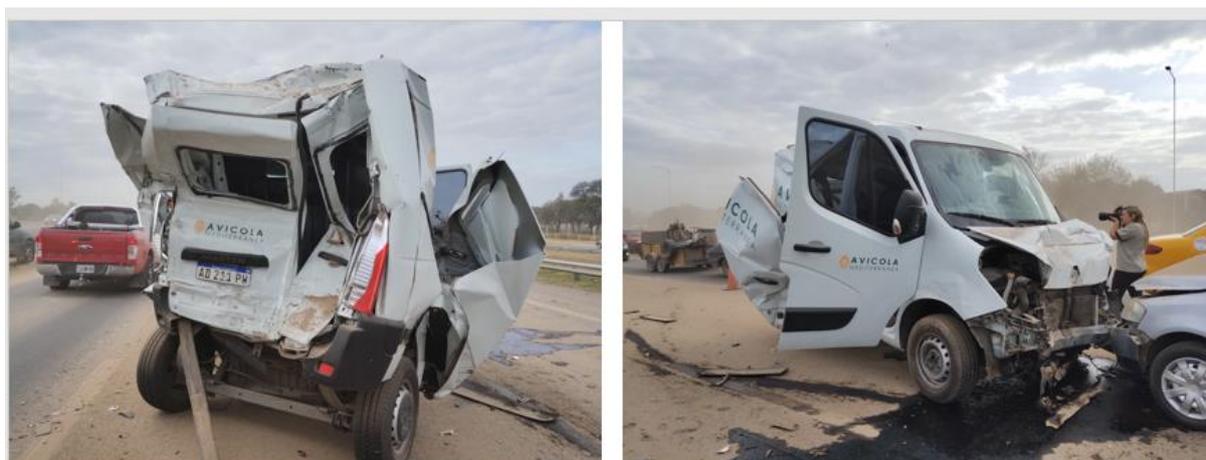
Se observaron deformaciones en el total de la estructura producto de una fuerza actuante en sentido de atrás hacia adelante y de izquierda hacia la derecha, además rotura de los vidrios traseros, sistemas de iluminación y otros. Con respecto a la parte anterior, se relevaron deformaciones que evidencian una fuerza actuante anteroposterior con daños que incluyen ópticas, paragolpes y capó.

Figura 10. Daños constatados en el Vehículo 4 luego del impacto. Fuente: JST, 2023.

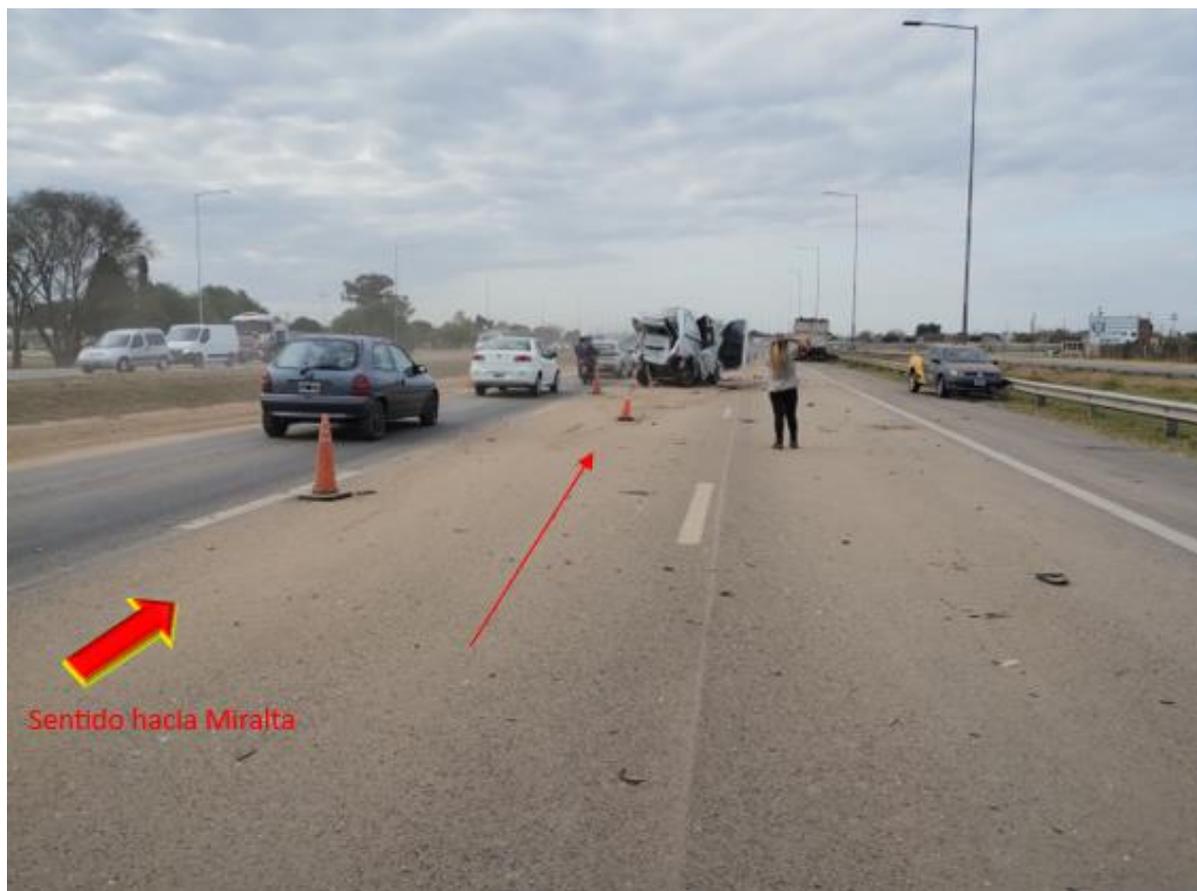
Figura 11. La flecha de color rojo indica dirección y sentido de circulación de los vehículos intervinientes en el suceso. Fuente: JST, 2023.

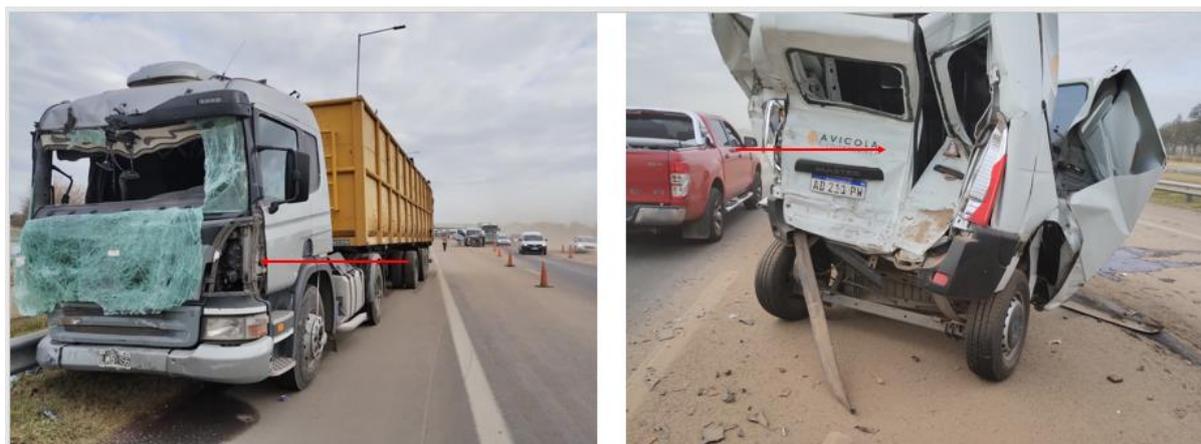
Figura 12. Teniendo en cuenta la correspondencia de daños, se observaron daños sobre el Vehículo 4 coincidentes con la altura del Vehículo 1. Fuente: JST, 2023.

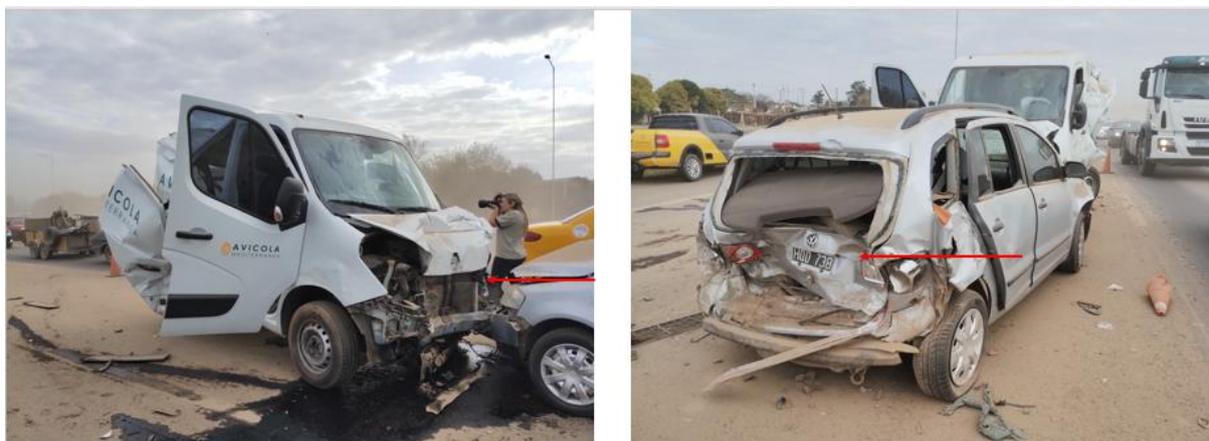
Figura 13. Posición final del Vehículo 4 y 2. Se indica zona de impacto sobre la parte posterior.

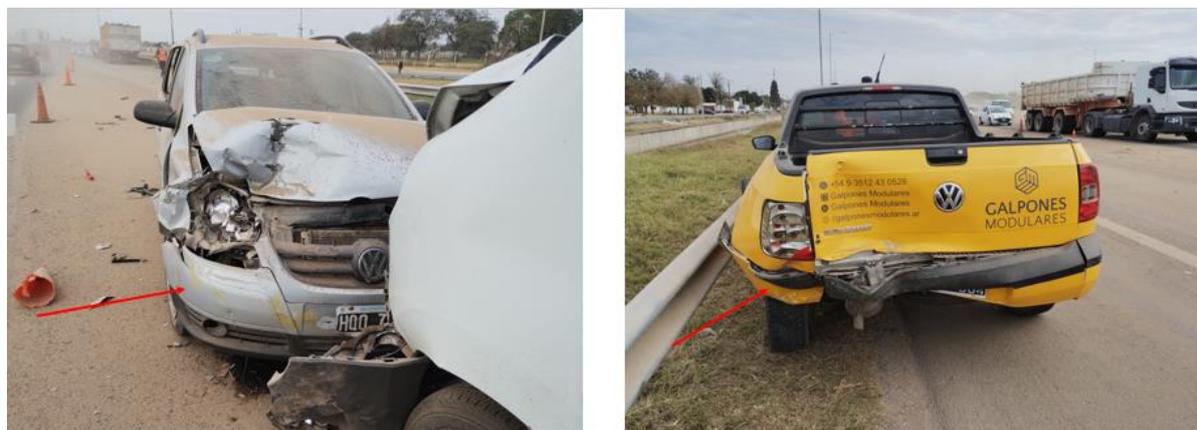
Figura 14. Sobre el Vehículo 3 se observaron deformaciones coincidentes con la parte anterior del Vehículo 2, así como transferencias de pintura de color amarillo. Fuente: JST, 2023
