INFORME PRELIMINAR DE SUCESO AUTOMOTOR

Título: 173. IP. Cargas. Choque. Toledo II. Córdoba

Fecha y hora: 18 de julio de 2023 6:30 (UTC-3)

Vehículos: un camión cisterna

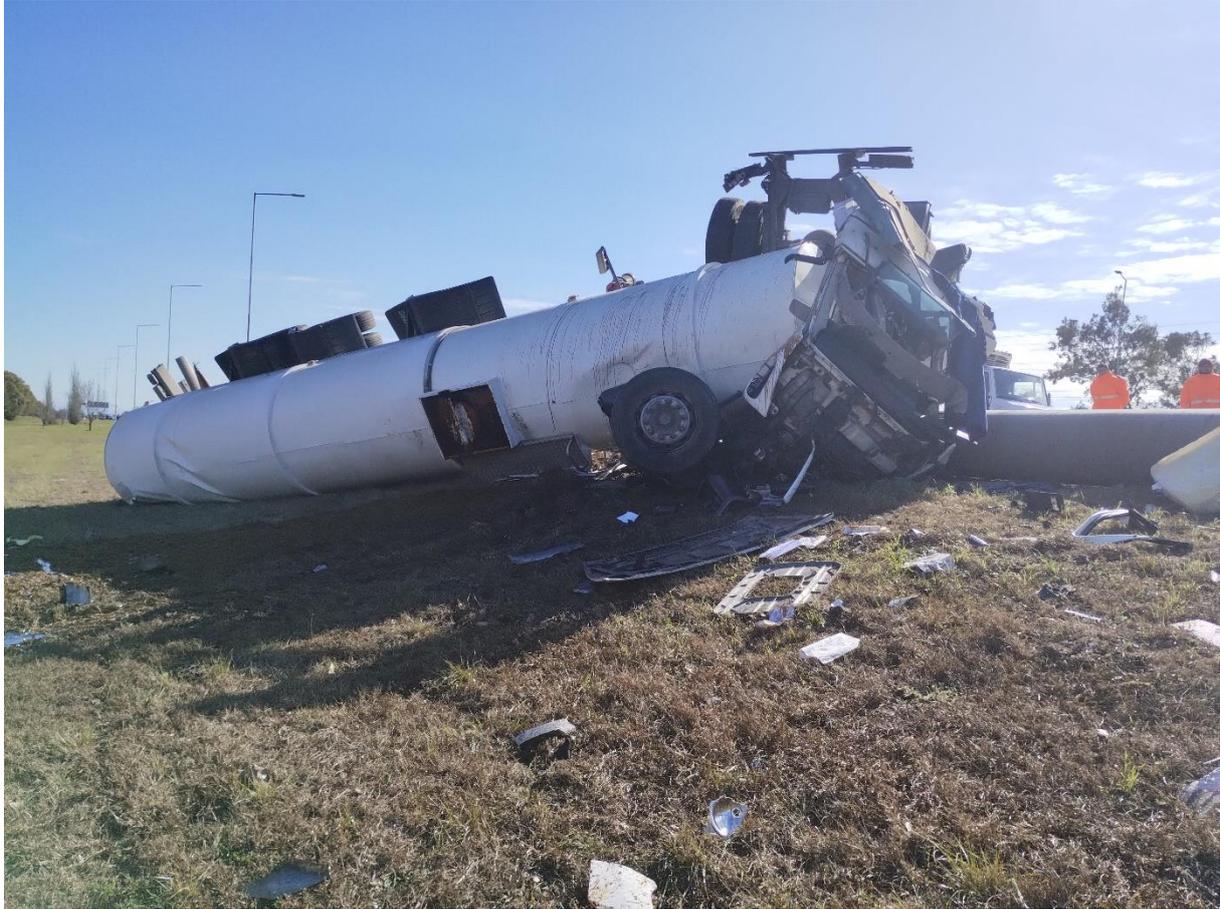
El suceso ocurrió el día 18/7/2023, a las 6:30 aproximadamente, sobre la Autopista Córdoba-Rosario, a la altura del kilómetro 678. Por razones que se encuentran bajo investigación, un camión cisterna (Vehículo 1), cargado con melaza, despistó e impactó contra una columna de hormigón que funcionaba como soporte de una señal vertical tipo informativa aérea. El vehículo volcó y concluyó sobre el costado de la vía. Como resultado, el conductor falleció y se registraron daños materiales sobre el vehículo y la infraestructura vial.

Figura 1. Posición final del camión cisterna. Fuente: JST, 2023.

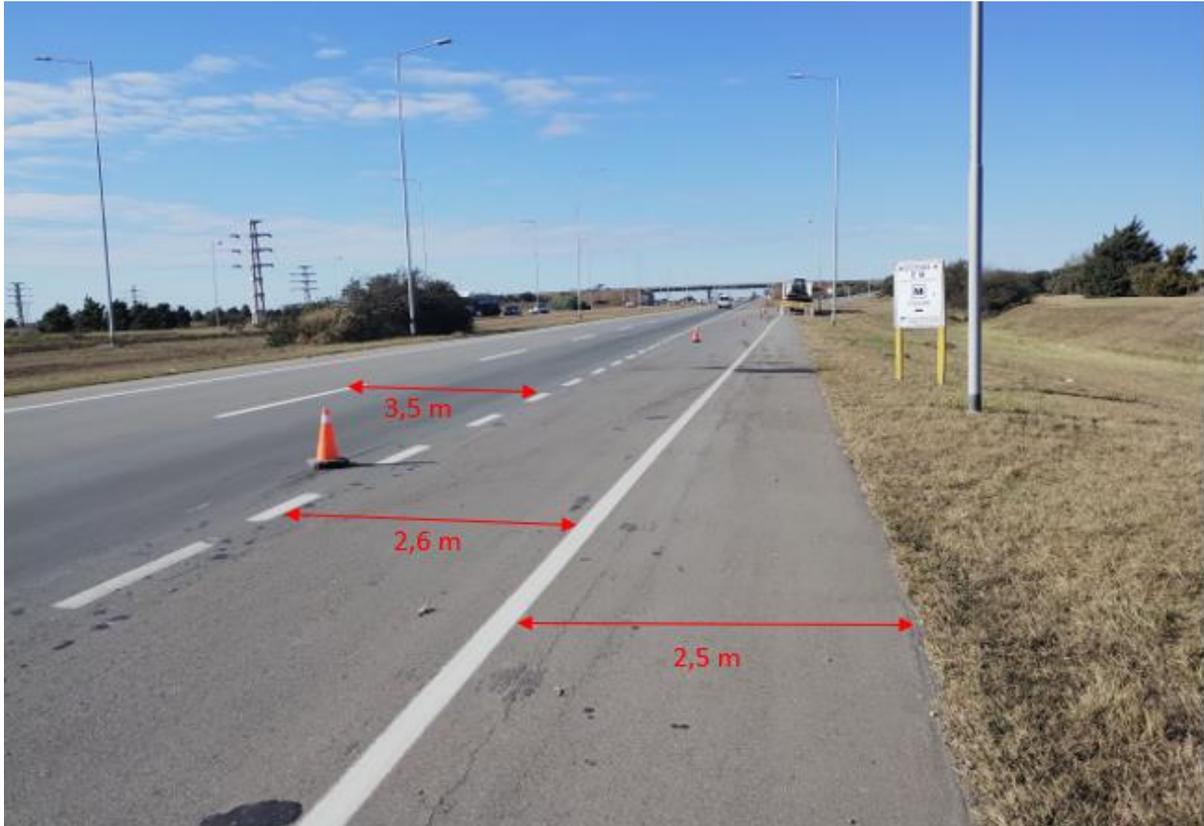
El suceso ocurrió sobre la mano de circulación hacia la ciudad de Rosario, donde la calzada presentaba dos carriles de circulación con un ancho de 7 metros, entre banquetas pavimentadas de 2,50 metros de ancho. Hacia el costado derecho de la vía se constató la zona de costado de camino de 45 metros con canal de desagüe, talud y contratalud, con rasantes negativa y positiva, respectivamente.

Figura 3. Características y medidas de la vía donde ocurrió el suceso. Fuente: JST, 2023

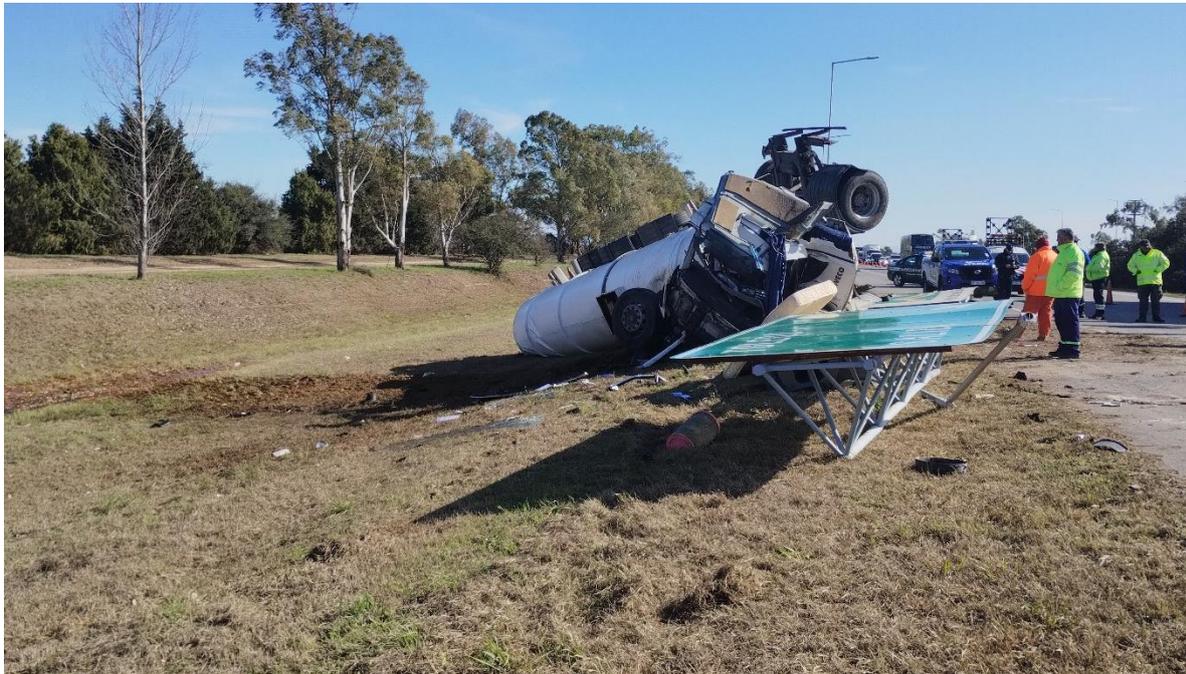
Se relevó demarcación horizontal presente sobre la calzada en la zona del suceso, de tipo línea blanca continua de borde de calzada y línea blanca discontinua de separación de carriles. Además, se observó señalización vertical de tipo informativa con indicación de salida hacia Toledo por la derecha, emplazada en la columna de concreto impactada y que al momento del relevamiento se encontraba separada de la base producto del choque.

Figura 4. Señalización vertical informativa desplazada a causa del choque. Fuente: JST, 2023

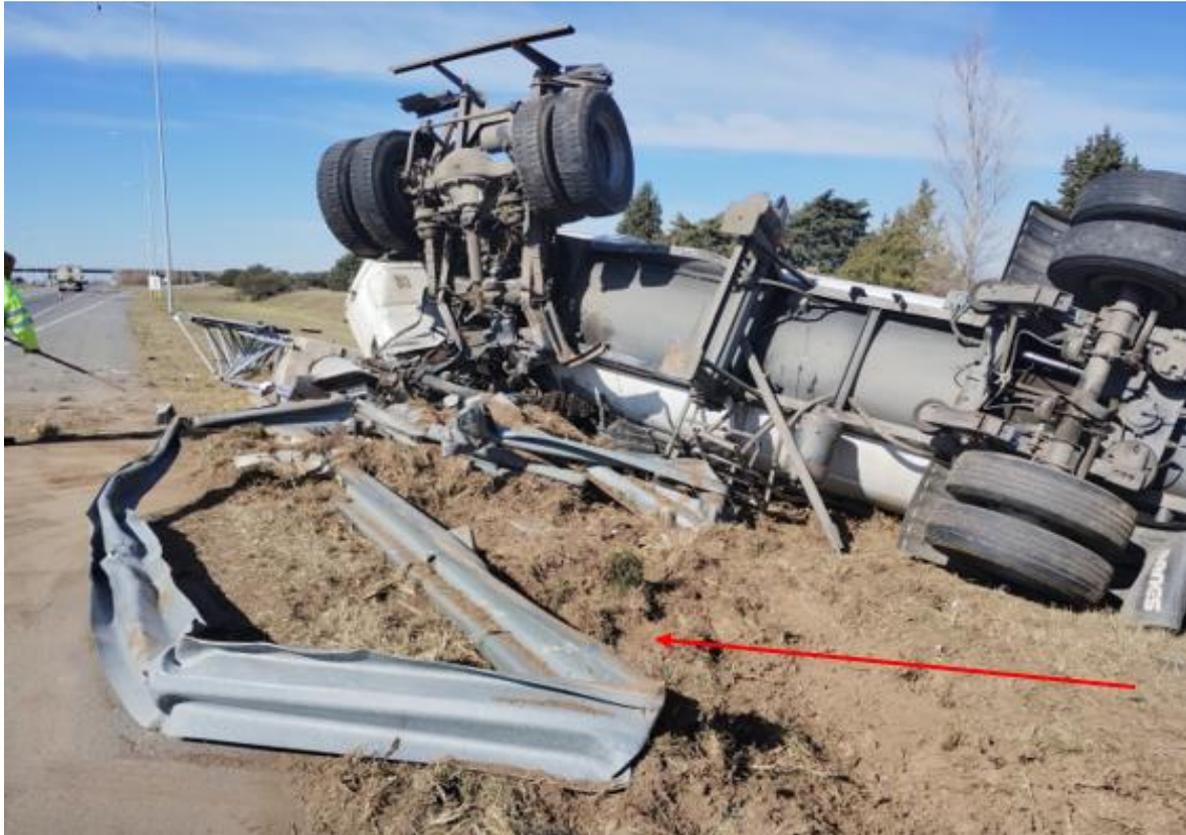
Hacia el lateral de la banquina externa se observó una barrera de contención semirrígida tipo *flex beam*, originalmente de 23 metros de largo, la cual al momento del relevamiento se encontraba con deformaciones y plegamiento por impacto y desprendimiento de sus puntos de anclaje.

Figura 5. Se observa la barrera de contención con deformaciones producto del choque y desprendida de sus puntos de anclaje. Fuente: JST, 2023

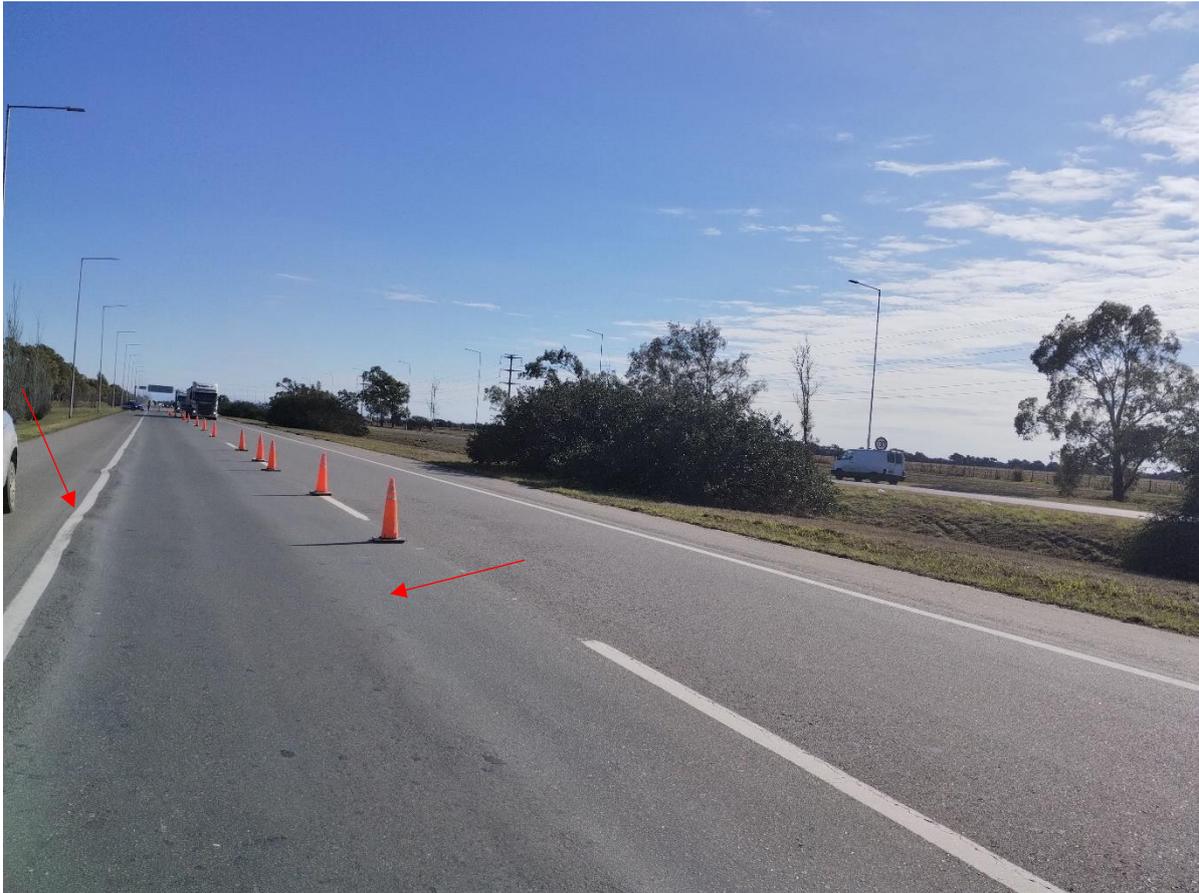
Se constató que, en un sector previo al del despiste, la calzada presentaba ahuellamiento, lo cual genera deformación de su superficie.

Figura 6. Ahuellamiento y deformación de la calzada. Fuente: JST, 2023

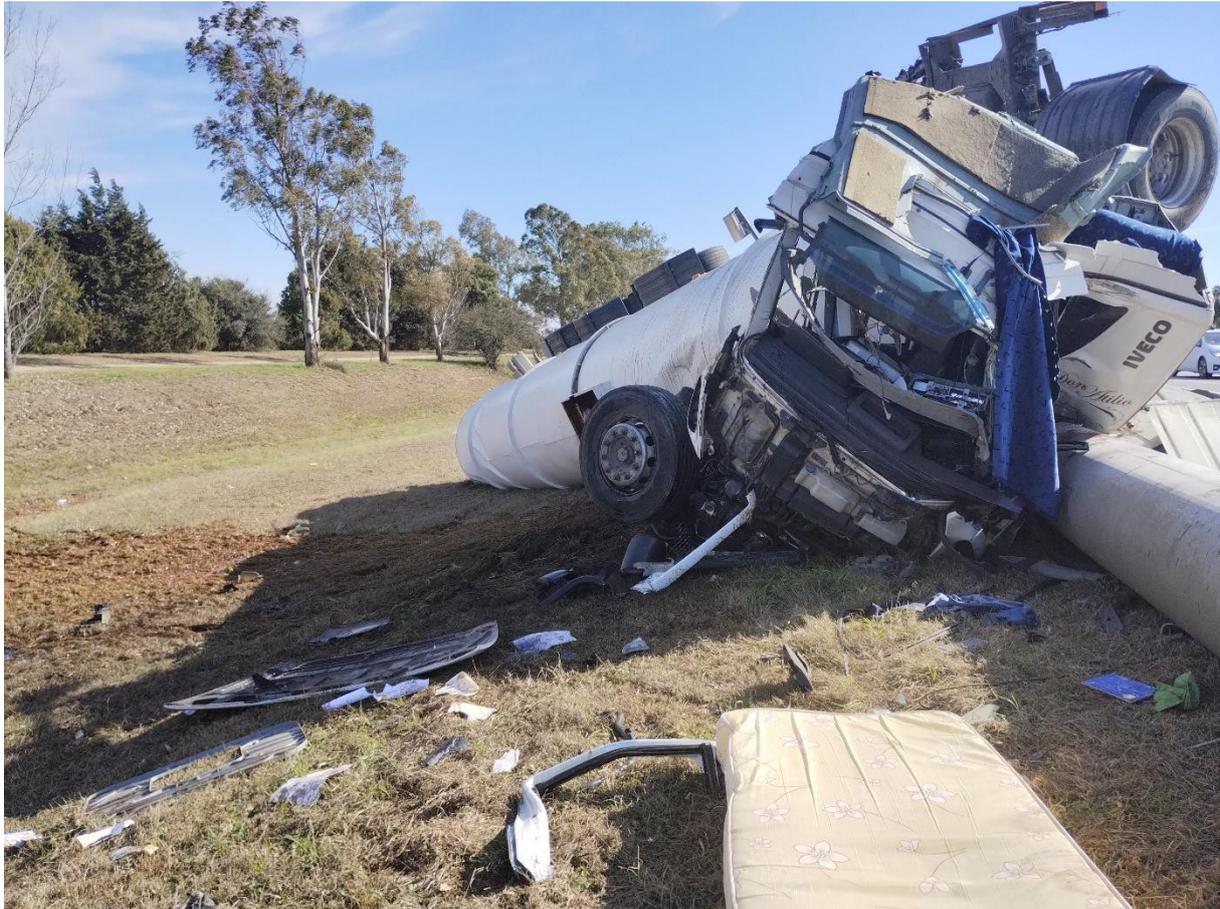
Sobre el vehículo se observó deformación y rotura de la estructura de la cabina, así como de los ejes delanteros, con fuerzas actuantes de adelante hacia atrás. Por otro lado, se produjo el desprendimiento de una rueda de auxilio.

Figura 9. Daños constatados sobre el camión cisterna donde se observa la relación con su posición final. Fuente: JST, 2023

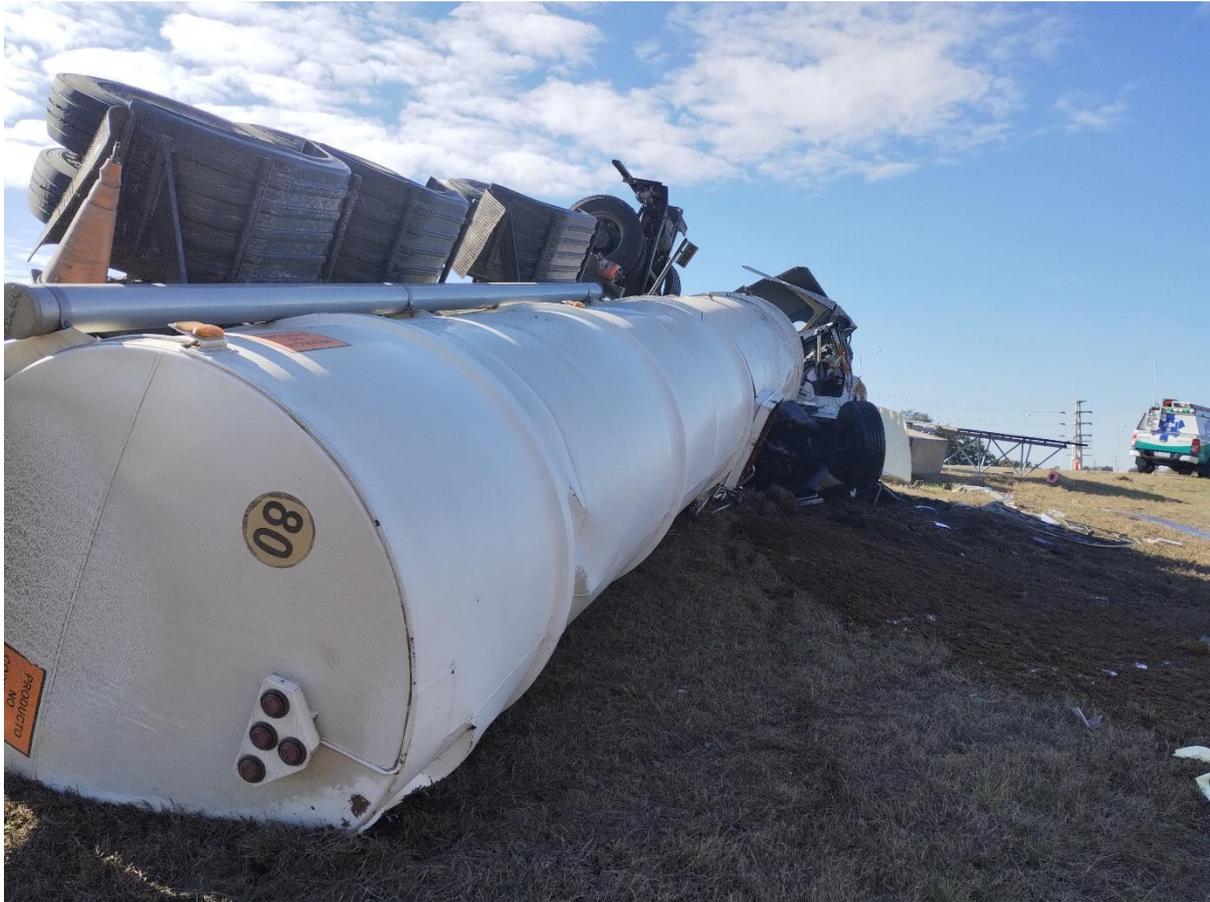
Sobre el semirremolque y cisterna, se observó deformación de la estructura sobre su lateral derecho.

Figura 10. Deformación de la cisterna y derrame de melaza producto del choque. Fuente: JST, 2023

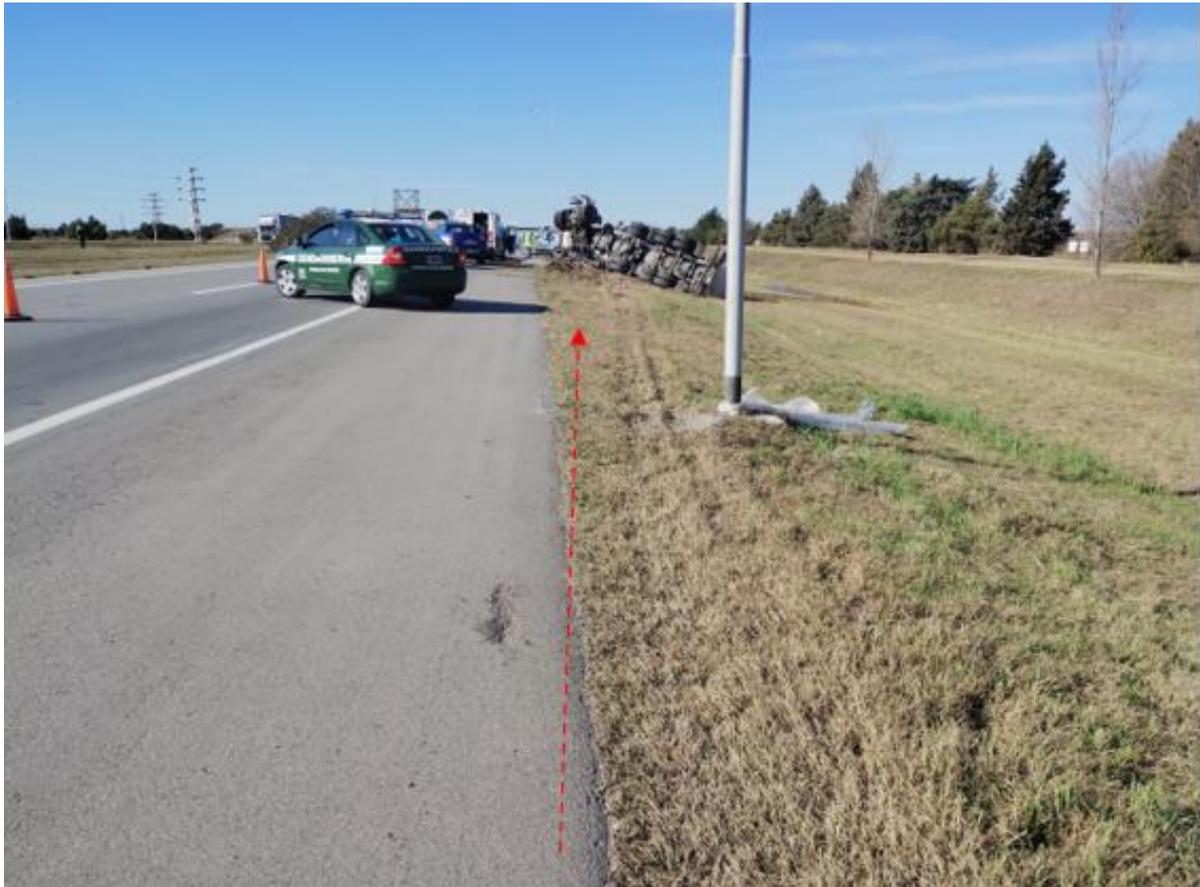
El camión cisterna se encontraba circulando por la autopista Córdoba-Rosario, con sentido desde ciudad de Córdoba hacia Villa María. Por razones que se encuentran bajo investigación, a la altura de Toledo, el Vehículo 1 despistó y comenzó a circular sobre la banquina y luego sobre la zona de costado de camino, demarcando huellas de neumáticos sobre el pasto.

Figura 11. Trayectoria de la huella del Vehículo 1 sobre la banquina de pasto. Fuente: JST, 2023

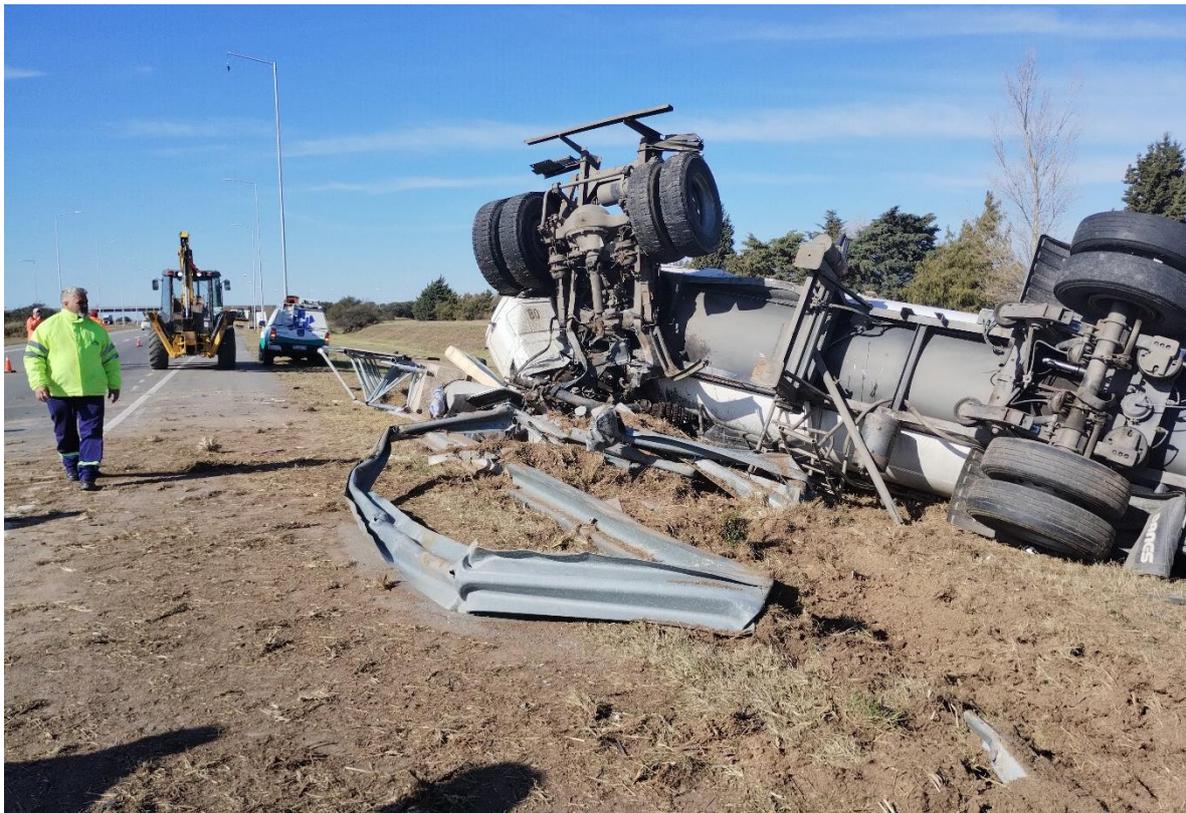
A la altura de la vía de salida hacia la localidad de Toledo, el camión impactó el guardarraíl, lo deformó y lo desprendió de sus puntos de sujeción. Inmediatamente chocó la columna de concreto que sujetaba el cartel vertical informativo, lo que ocasionó su caída al piso.

Figura 12. Daños sobre la barrera semirrígida de contención post impacto. Fuente: JST, 2023

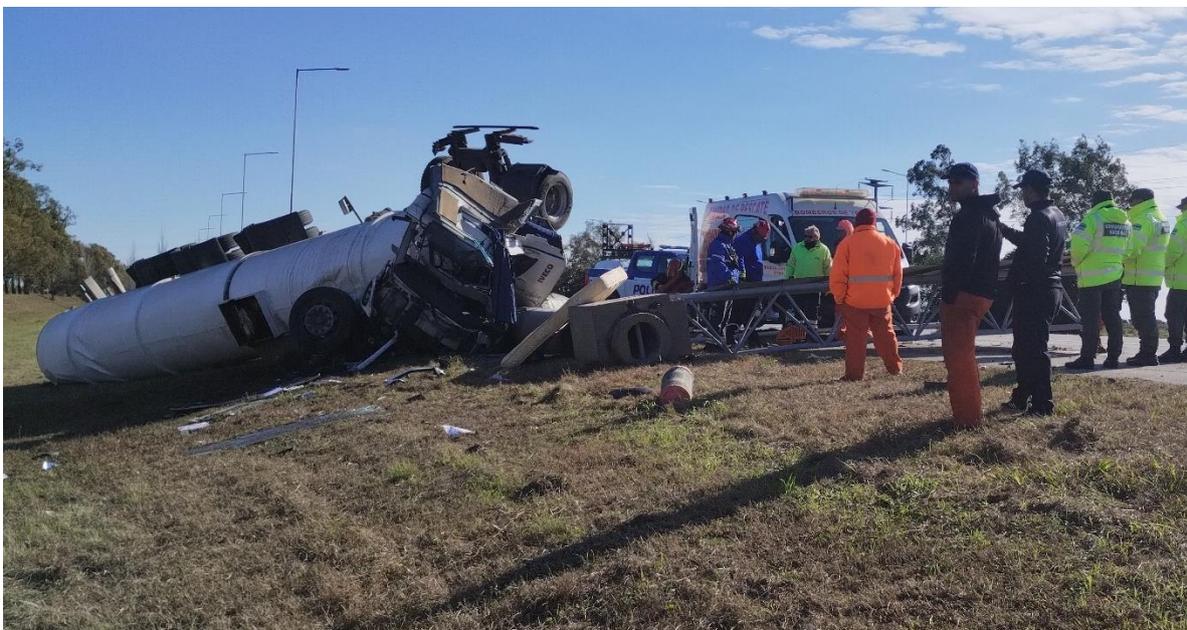
Figura 13. Posición final del Vehículo 1 y disposición de la señalización vertical post colisión. Fuente: JST, 2023

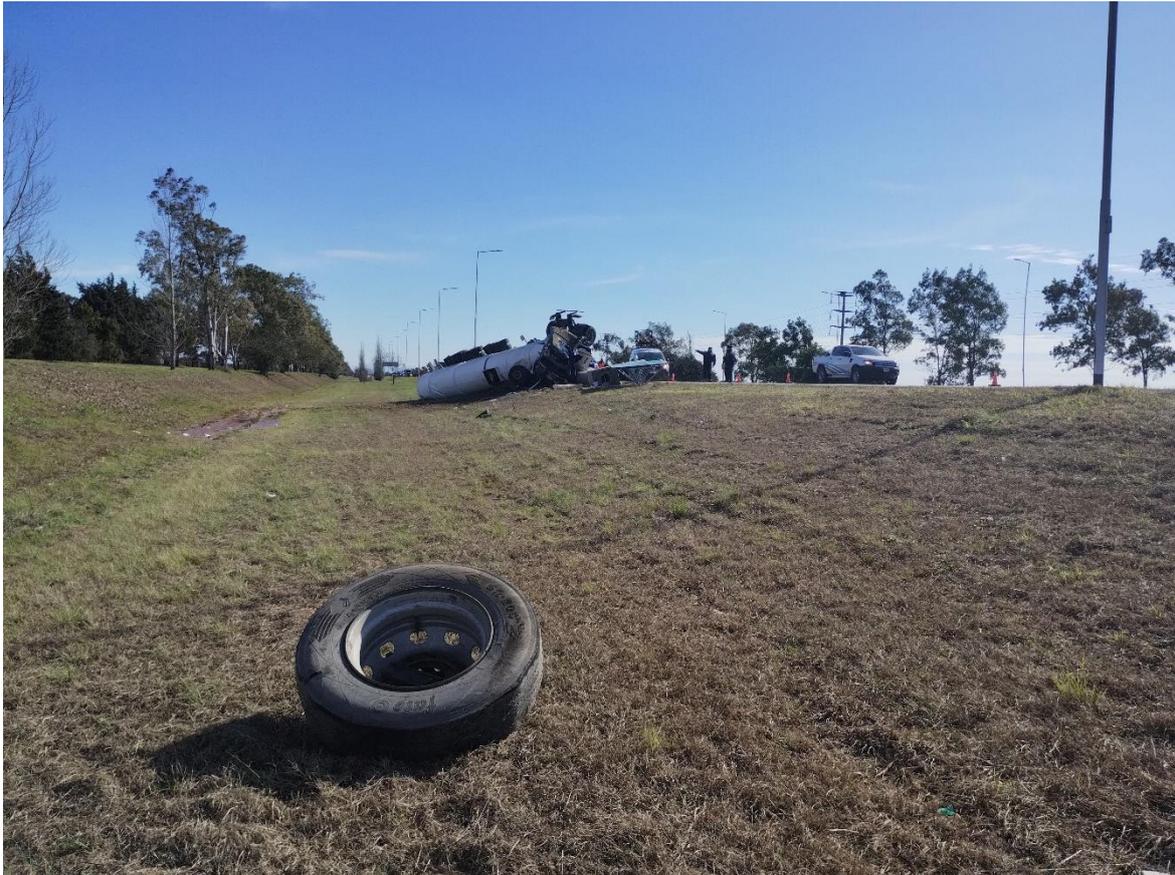
Finalmente, con motivo del choque y del cambio de rasante en el que ingresó el vehículo (talud), el camión y semirremolque volcaron en tonel y quedaron sobre la superficie de pasto del talud. Además, se produjo el desprendimiento de una rueda de auxilio que impactó con uno de los postes de tendido eléctrico y quedó a 42 metros de la posición final del camión.

Figura 14. Distancia entre el neumático desprendido, luego de impactar con el poste de tendido eléctrico, y la posición final del Vehículo 1. Fuente: JST, 2023.
