## INFORME PRELIMINAR DE SUCESO AUTOMOTOR

Expediente: EX-2023-86199105- -APN-DNISAU#JST

Título: 174. IP. Cargas. Colisión. Arocena. Santa Fe

Fecha y hora: 25 de julio de 2023 07:00 (UTC-3)

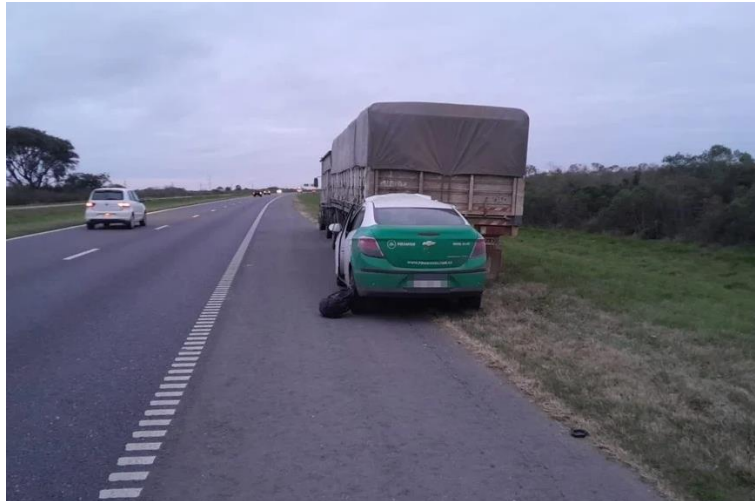
incrustado en la parte posterior del acoplado, hasta que finalmente se detuvo. Como consecuencia del accidente, el conductor del Vehículo 2 falleció, mientras que el chofer del Vehículo 1 resultó ileso.

Figura 1. Posición final de ambos vehículos. Fuente: El Litoral, 2023

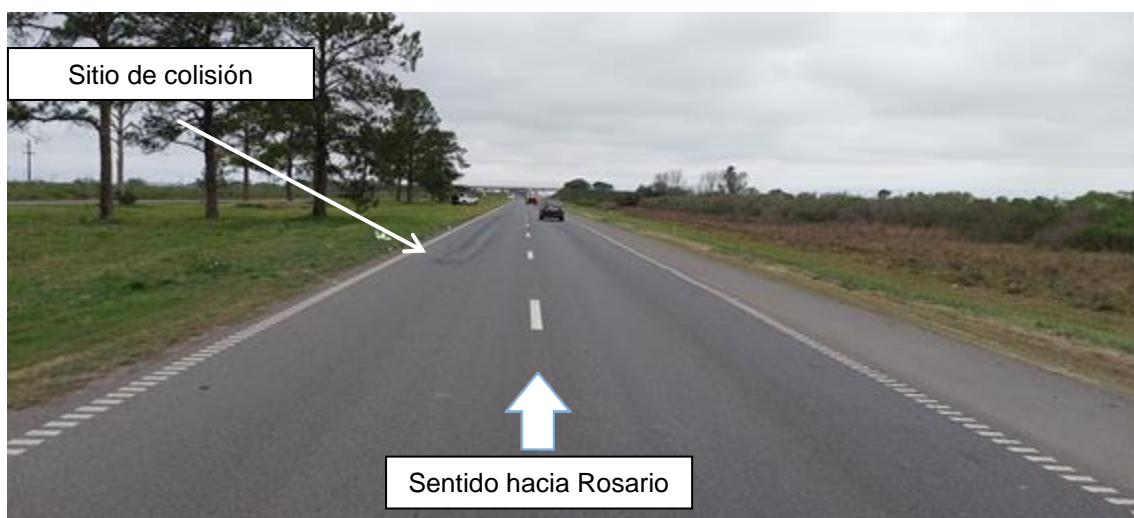
En la zona del suceso, la vía presenta una geometría recta, aunque se encuentra a la salida de una curva horizontal de gran radio. La configuración es de calzada dividida, con dos carriles de circulación por sentido de marcha: la calzada descendente, con sentido a Rosario —sobre la que ocurrió el accidente— y la calzada ascendente, con sentido hacia Santa Fe.

Figura 3. Infraestructura vial en el sitio de colisión. Fuente: JST, 2023

La calzada posee un ancho de 6,5 m, y se encuentra construida con pavimento de asfalto. La banquina interior es de pasto, de unos 3 m de ancho, mientras que la banquina exterior es de pavimento de asfalto y pasto, con un ancho de 3 m. La línea divisoria de carril es blanca y discontinua, mientras que los bordes de calzada están demarcados por líneas similares a las perfiladas, pero carentes de relieve.

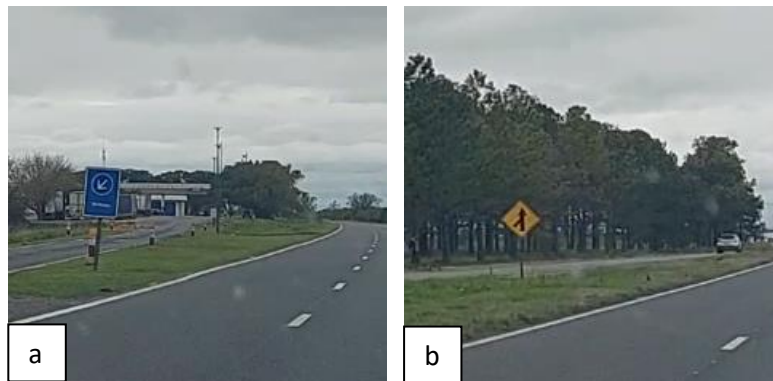
Aproximadamente 1 km antes de la zona de colisión, se observó una señal informativa que marcaba el ingreso a una estación de servicio (Figura 4a). Unos 200 metros antes del sitio de colisión, se observó una señal preventiva de incorporación de tránsito lateral por la izquierda (Figura 4b).

Figura 4. Señalamiento vertical sobre la Autopista Rosario - Santa Fe. Fuente: JST, 2023

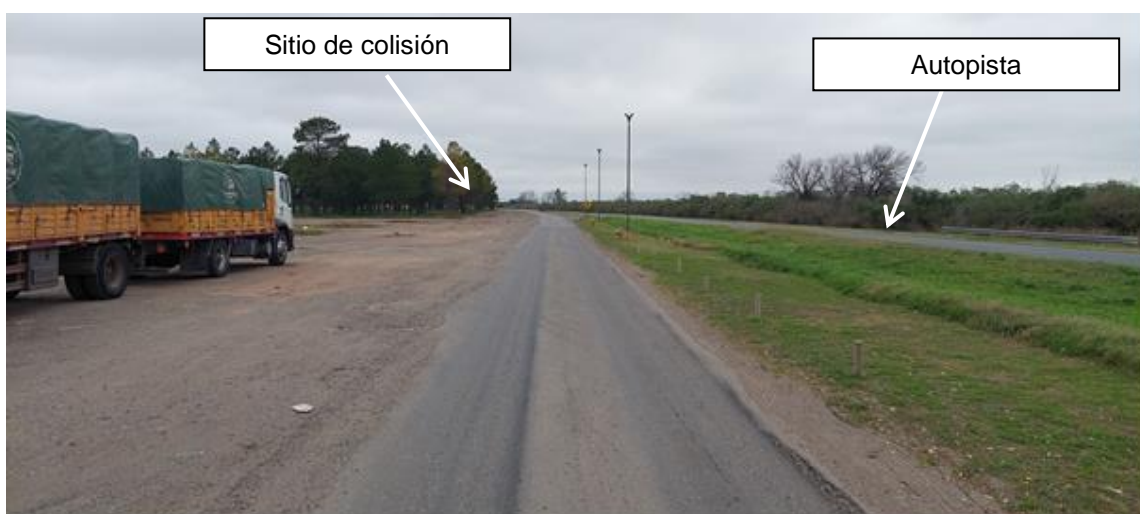
Si bien el sitio de colisión fue sobre el carril interno (izquierdo) de la calzada descendente de la autopista, en la zona inmediata anterior se halla una intersección entre la mencionada autopista y un camino de incorporación al tránsito proveniente de una estación de servicio, ubicada en la zona del cantero central de la vía. Este camino poseía un ancho de 3 m, con un solo carril de circulación. Poseía postes de iluminación artificial. No contaba con barreras y a su izquierda había un área de descanso.

Figura 5. Infraestructura del camino de incorporación a la autopista. Fuente: JST, 2023

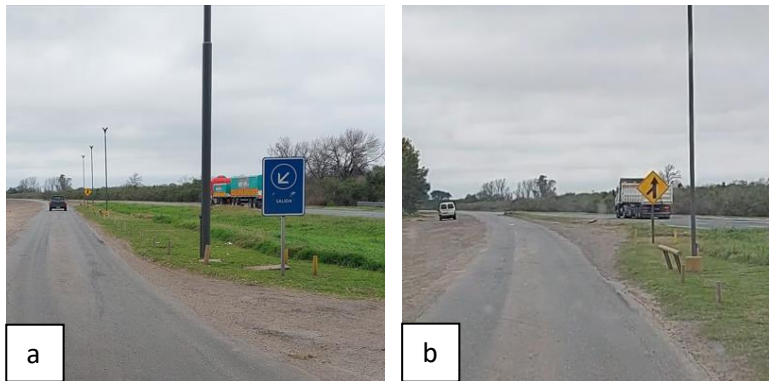
Aproximadamente 500 m antes de la zona de colisión, se observó una señal informativa con flecha y leyenda “SALIDA” que indicaba el camino desde la estación de servicio hacia la autopista (Figura 6a). Unos 200 metros antes del sitio de colisión, se observó una señal preventiva de incorporación de tránsito lateral por la izquierda (Figura 6b), previamente señalada para la trayectoria sobre la autopista.

Figura 6. Señalamiento vertical sobre el camino de ingreso a la Autopista Rosario - Santa Fe desde la estación de servicio. Fuente: JST, 2023

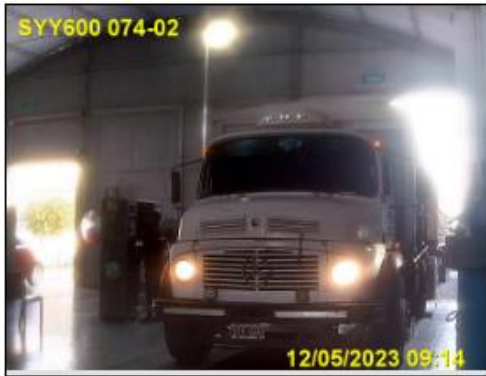
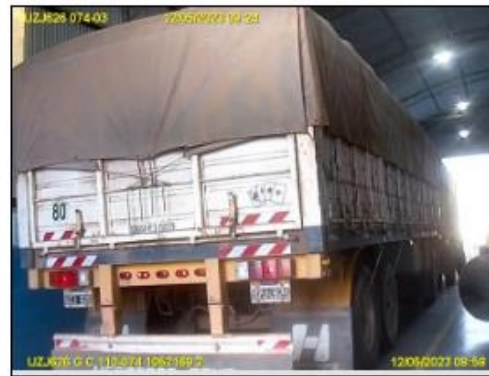
Año	1980	
Tipo de caja	Caja abierta	
Configuración de ejes	1S-1D	
Revisión Técnica Obligatoria (CENT)	Tipo	Cargas interjurisdiccional
	Emisor	110-074 VTI SA
	Resultado	Condicional
	Realizada	12/5/2023
	Vencimiento	12/6/2023
	Estado	Vencida
	Validación	7/7/2017
RUTA	Clase de carga habilitada	Carga Propia (CP); Carga Internacional (CI); Carga Masiva o a Granel (CMG); Carga Fraccionada (CF)
Ubicación de daños	Sin daños	
	Dominio: UZJ626	Tipo: Acoplado
Categoría	O4: remolques cuyo peso máximo es mayor a diez mil kilogramos	
Marca	Helvética	
Modelo	SADT 25 TT	
Año	1973	
Tipo de caja	Caja abierta	
Configuración de ejes	1D-2D	
Revisión Técnica Obligatoria (CENT)	Tipo	Cargas interjurisdiccional
	Emisor	110-074 VTI SA
	Resultado	Condicional
	Realizada	12/5/2023
	Vencimiento	12/6/2023
	Estado	Vencida
	Validación	17/1/2020
RUTA	Clase de carga habilitada	Carga Propia (CP); Carga Internacional (CI); Carga Masiva o a Granel (CMG); Carga Fraccionada (CF)

Figura 7. Fotovalidación durante la última RTO del Vehículo 1. Fuente: JST, 2023

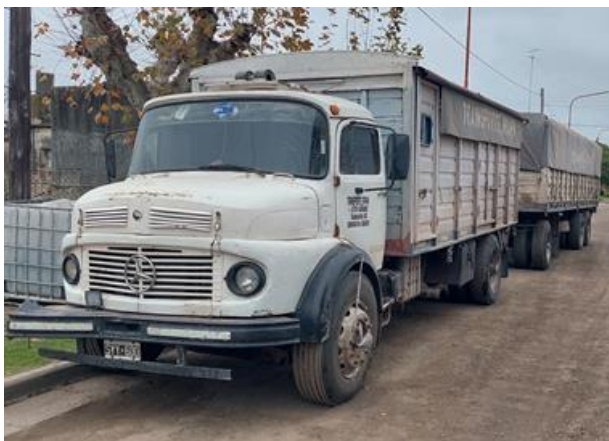
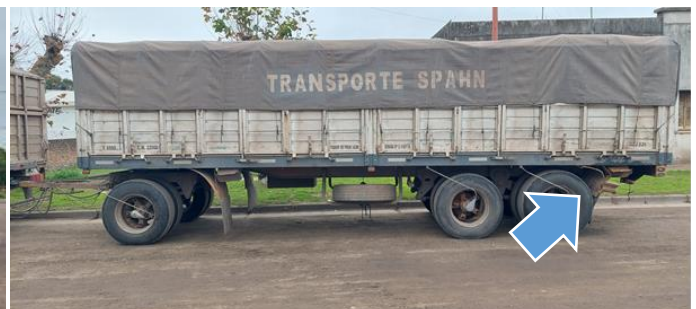
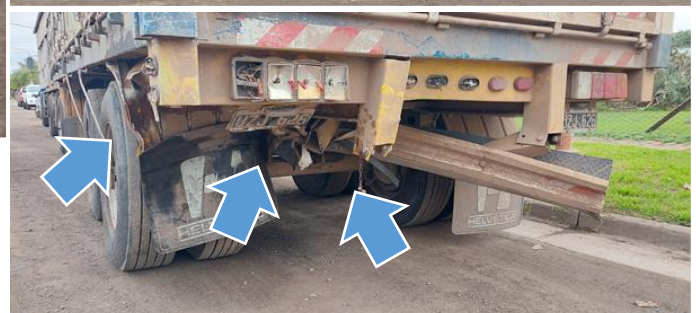
En la unidad tractora del Vehículo 1 no se observaron daños vinculados al suceso, aunque se observó rotura del paragolpes delantero y daños por corrosión en la parte posterior de la carrocería de la caja.

Figura 8. Registro de daños del Vehículo 1. Fuente: JST, 2023

Por su parte, el acoplado presentaba rotura del guardabarros trasero, así como daños por impacto en el paragolpes trasero y luces traseras del lado izquierdo.

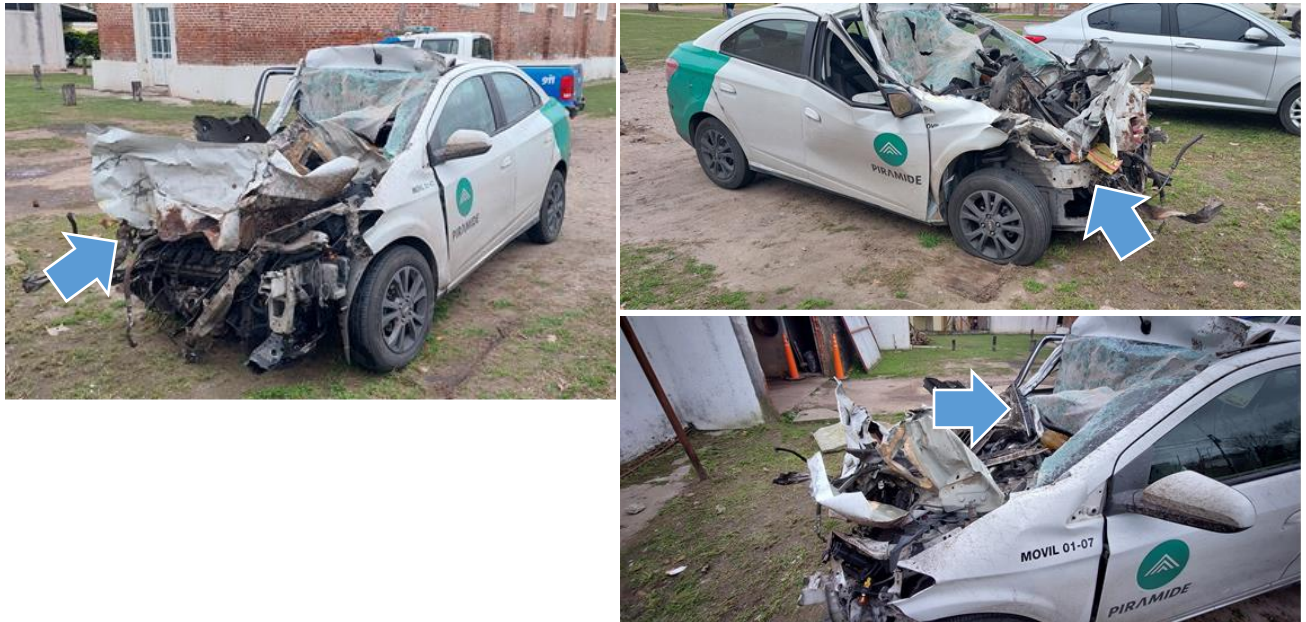
Se observaron daños por impacto en el sector anterior derecho del automóvil, que afectaron el paragolpes, faros delanteros, capó, parabrisas, sector anterior del techo, parantes delanteros derecho y superior. Pudo observarse desplazamiento del motor y radiador hacia el piso, según deformación programada. El habitáculo fue invadido por parte de la estructura de la carrocería y mecanismos mecánicos. Se observó el airbag desplegado. El cinturón de seguridad del lado del conductor mostraba signos de corte por rescate.

Figura 9. Registro de daños del Vehículo 2. Fuente: JST, 2023

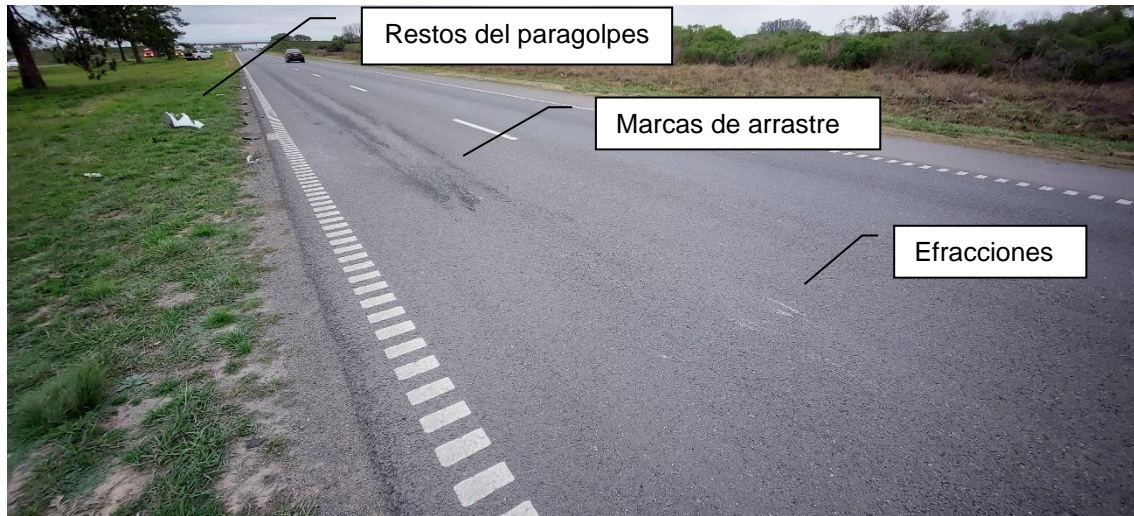
Sobre el carril interior de la calzada descendente de la autopista, se observaron marcas de efracciones sobre el centro del carril, seguidas por el inicio de marcas de arrastre de neumáticos y restos del paragolpes delantero del Vehículo 2. Estos indicios son compatibles con la zona de colisión.

Figura 10. Vestigios en el sitio de colisión. Fuente: JST, 2023

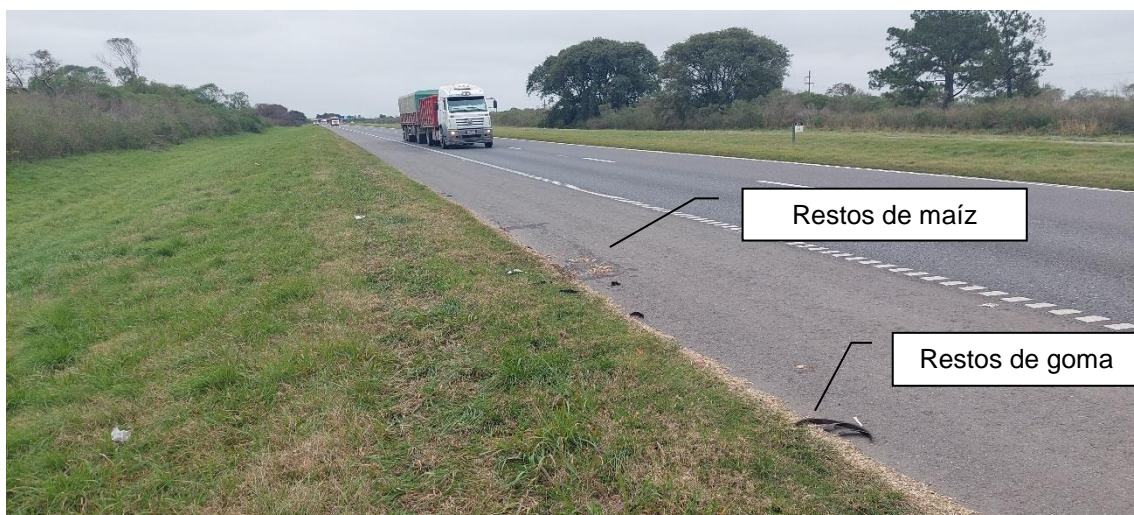
Unos 70 m después de su inicio, las marcas de arrastre cruzan hacia el carril externo de la calzada y continúan sobre el centro del carril por espacio de 1,5 km, tras lo cual comienzan a desplazarse hacia la zona de banquina, circulando por allí unos 80 m, finalizando 10 m luego del indicador kilométrico 99. Sobre ese sector de la banquina, se observaron restos de plásticos, micas, metal, gomas y cereal, así como pequeñas piezas provenientes del automóvil y del camión. Estos indicios son compatibles con el punto de detención de las unidades.

Figura 11. Vestigios en el sitio de detención. Fuente: JST, 2023
