## INFORME PRELIMINAR DE SUCESO AUTOMOTOR

Título: 176. IP. Cargas. Colisión. Luján. Buenos Aires

Fecha y hora: 4 de agosto de 2023 12:30 (UTC-3)

Vehículos: un camión con semirremolque, una camioneta *pick up*

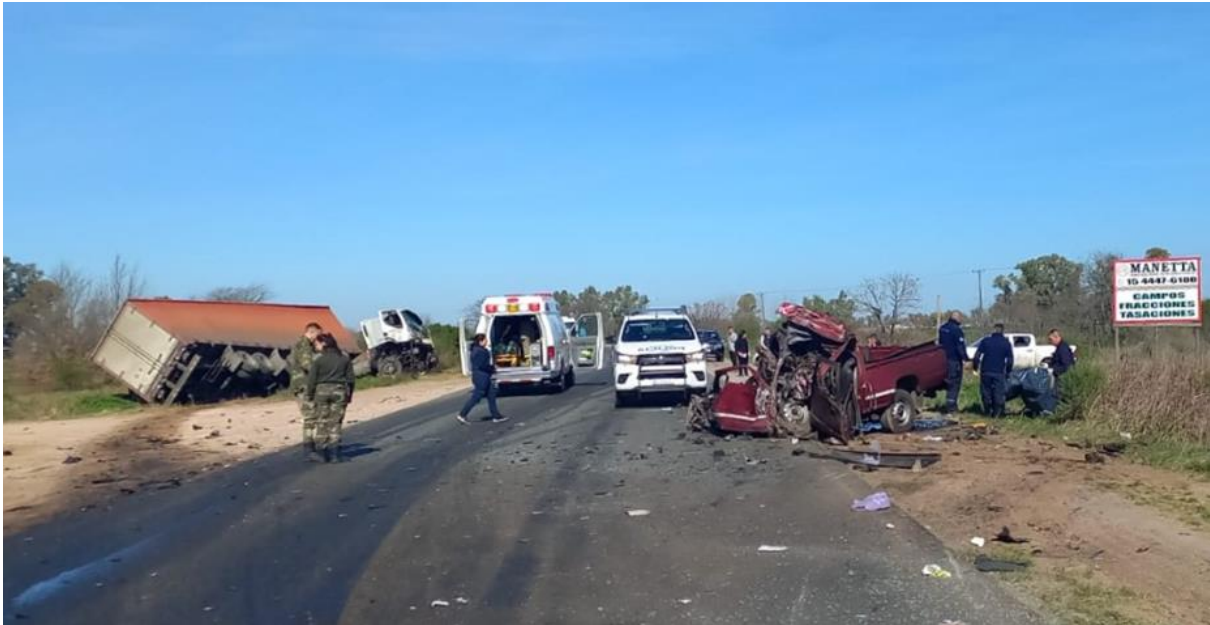
Figura 1. Posiciones finales de los vehículos 1 y 2. Fuente: [El Civismo](#), 2023

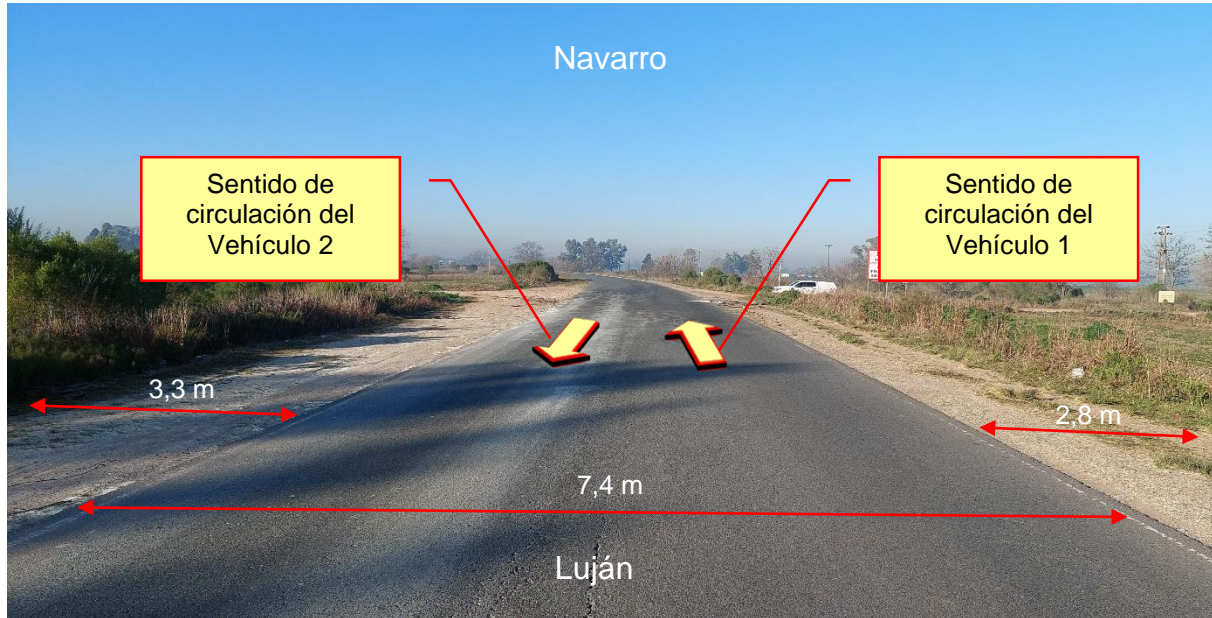
Se registró en la zona del suceso señalización vertical y horizontal: carteles de velocidad máxima 60 km/h y curva hacia la izquierda. En el lugar del suceso, la señalización horizontal correspondiente a la demarcación de bordes de calzada y límite entre carriles era prácticamente nula, observándose sectores con vestigios de

demarcación afectada por desgaste. Se observó señalización horizontal de flechas indicadoras de curva.

Figura 3. Características de la vía donde se produjeron las colisiones. Fuente: JST, 2023

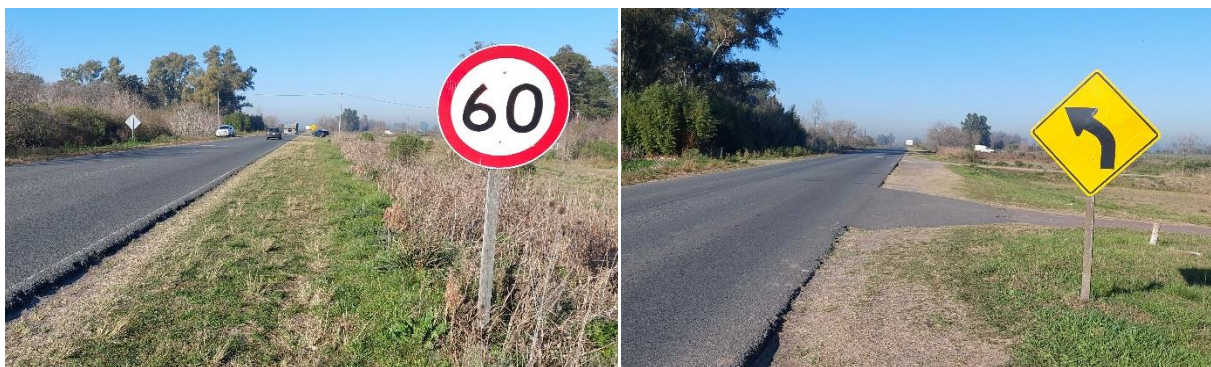
Figura 4. Cartel de velocidad máxima 60 km/h a 455 m y de curva a la izquierda a 390 m hacia Luján desde el punto de impacto. Fuente: JST, 2023

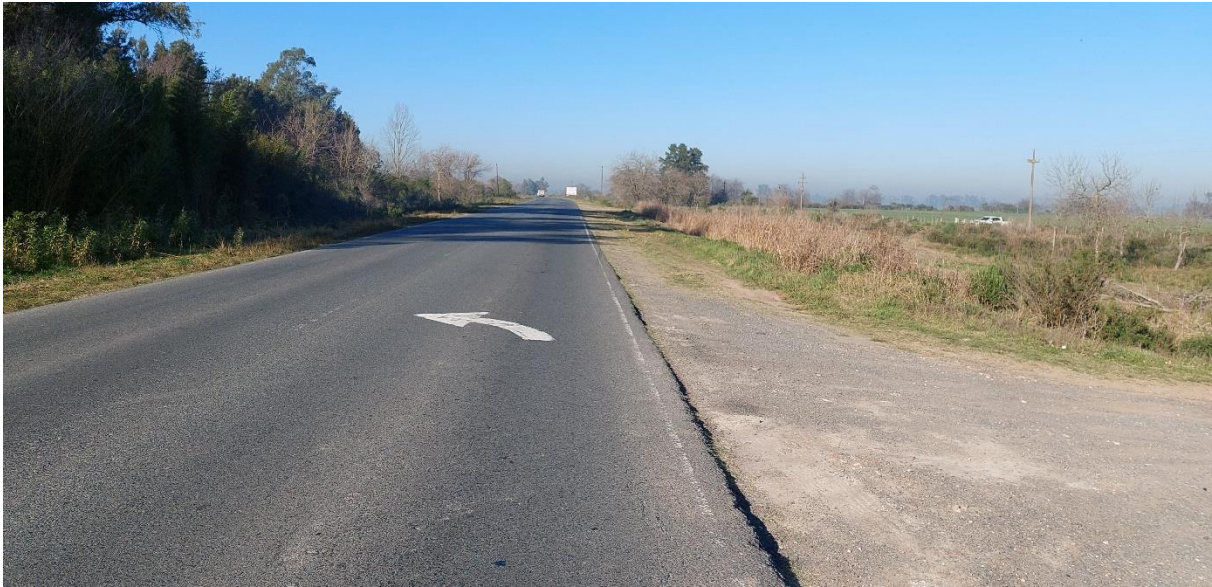
Figura 5. Señal horizontal de curva a la izquierda a 335 m hacia Luján desde el punto de impacto.

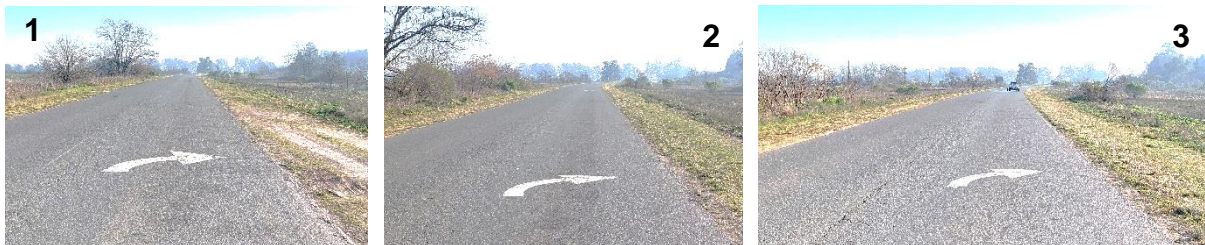
Figura 6. Señal horizontal de curva a la derecha a 430 m (1), 355 m (2) y 290 m (3) hacia Navarro desde el punto de impacto. Fuente: JST, 2023

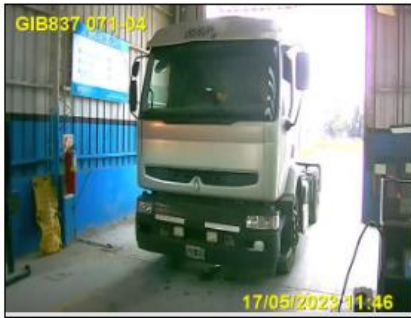
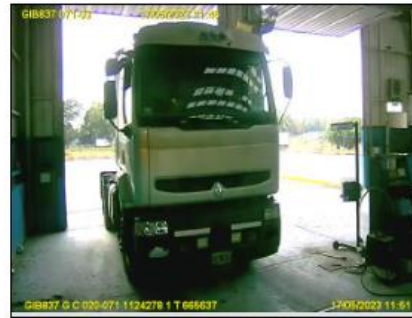
Código	Gravedad	Descripción	Observaciones
040503	L	Chasis > Motor Transmisión > Pérdidas de fluidos en el conjunto transmisión, sujeción

Figura 7. Fotovalidación del tractor dominio GIB837. Fuente: RTO, CENT, 2023

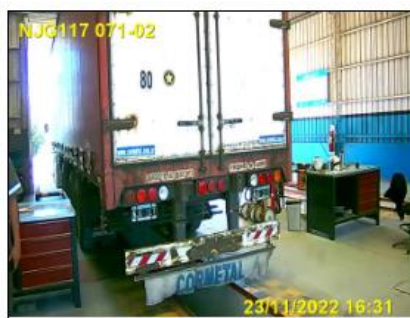
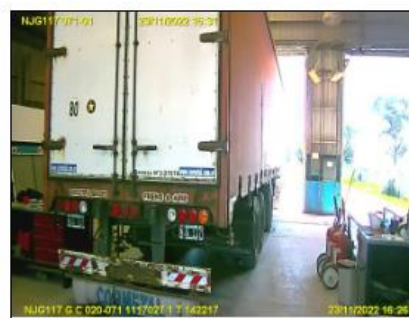
Código	Gravedad	Descripción	Observaciones
060101	L	Neumáticos y Llantas > Neumáticos > Estado general, cortes, erosiones, recapados, abombamientos, envejecimiento	1º eje lado izquierdo
070802	L	Sistema Eléctrico > Sistema de Iluminación y Señalización exterior - Luces de Patente) > No funciona	
070904	L	Sistema Eléctrico > Sistema de Iluminación y Señalización exterior - Luces de Freno(Stop) > Descripción libre	combinado con 3 marías
25	L	Otras Anomalías (Ingrese Descripción en la Columna Observación del Sistema RTOCENT)	debera realizar icm

Figura 8. Fotovalidación del semirremolque dominio NJG117. Fuente: RTO, CENT, 2023

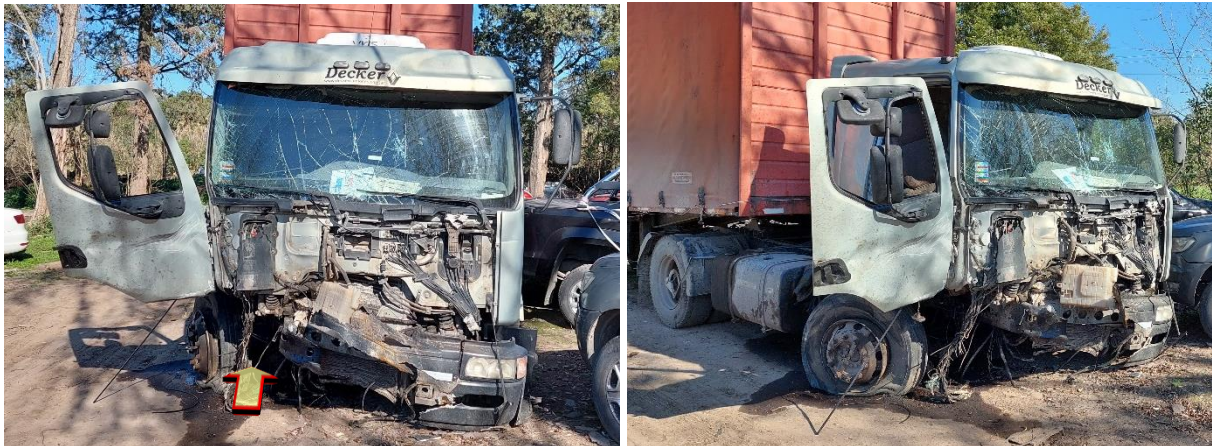
La unidad tractora presenta daños directos en el sector anterior y lateral derecho a causa del impacto, siendo afectados alma paragolpes, paragolpes, tapa de inspección mecánica, parabrisas y sobre el lateral derecho se observan daños en rueda delantera, estribo, guardabarros y puerta.

Figura 9. Daños en el sector anterior de la unidad tractora del Vehículo 1. Fuente: JST, 2023

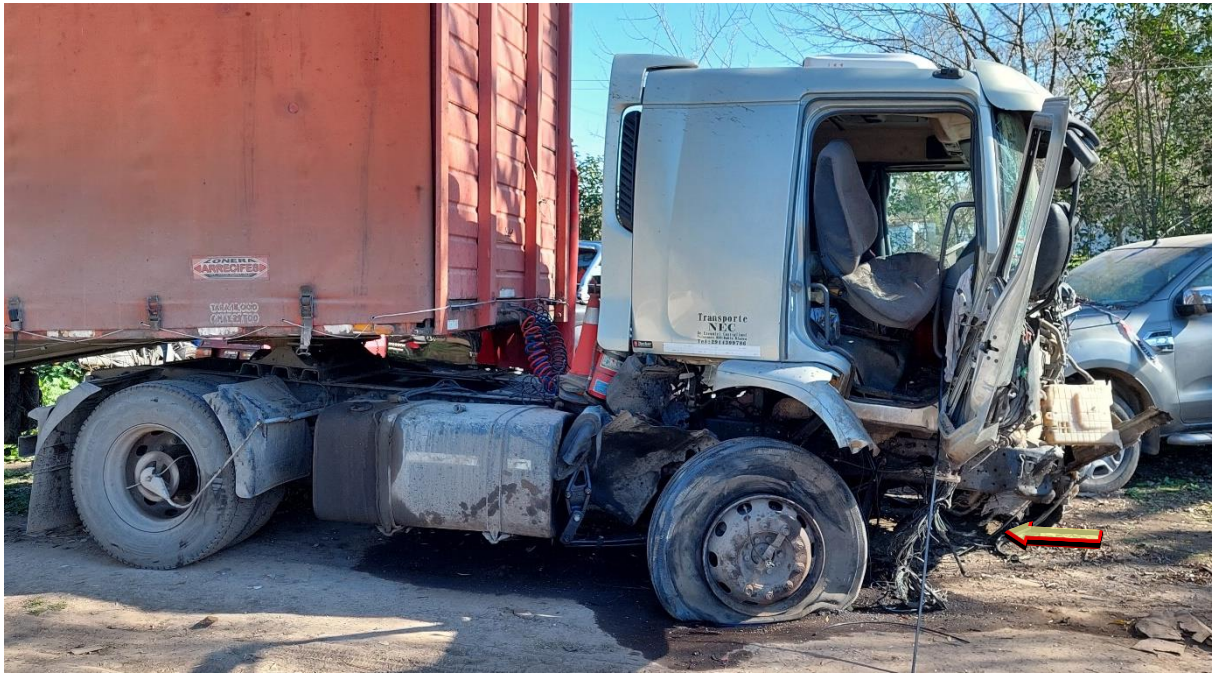
Figura 10. Daños en el lateral derecho de la unidad tractora del Vehículo 1. Fuente: JST, 2023

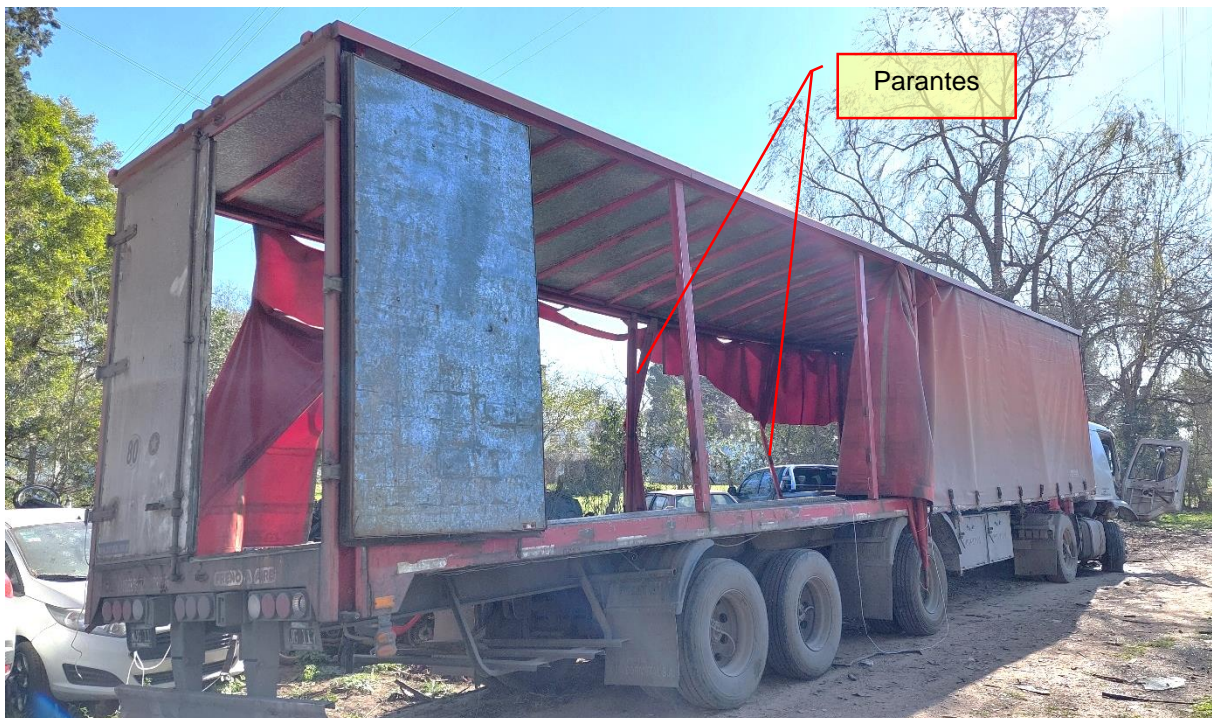
El semirremolque del Vehículo 1 presentó deformaciones en parantes y corte de lona a causa de un vuelco parcial sobre el lateral izquierdo.

Figura 11. Daños en el semirremolque del Vehículo 1. Fuente: JST, 2023

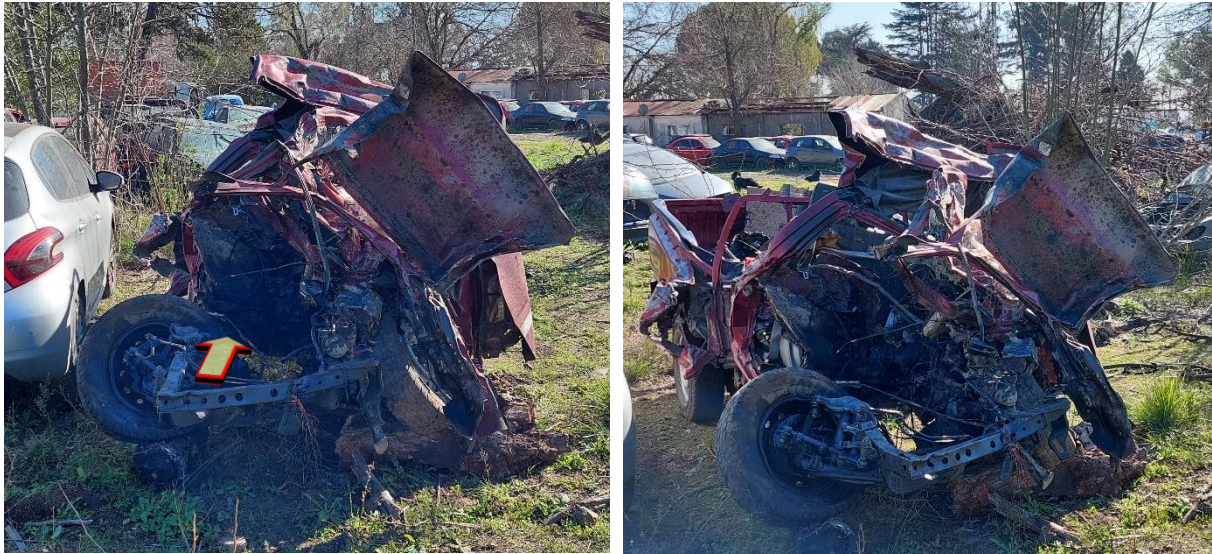
En el sector anterior se observó deformación y desprendimiento de paragolpes, ambas ópticas, capó, parabrisas y partes mecánicas como suspensión, selectora de cambios y planta impulsora. En el lateral derecho se relevó desprendimiento de guardabarros y puerta, deformación de parante, corte y pliegue de caja de carga.

Figura 12. Daños en el sector anterior del Vehículo 2. Fuente: JST, 2023

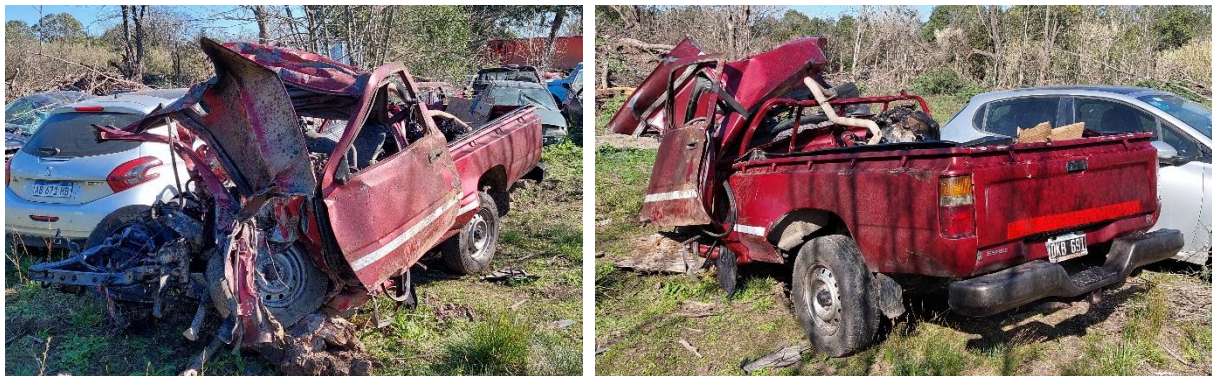
Sobre el lateral izquierdo se observó deformaciones indirectas en guardabarros, rueda y puerta. El techo, a causa del impacto, se plegó en sentido de derecha a izquierda y del sector anterior al posterior.

Figura 13. Deformaciones el lateral izquierdo del Vehículo 2. Fuente: JST, 2023

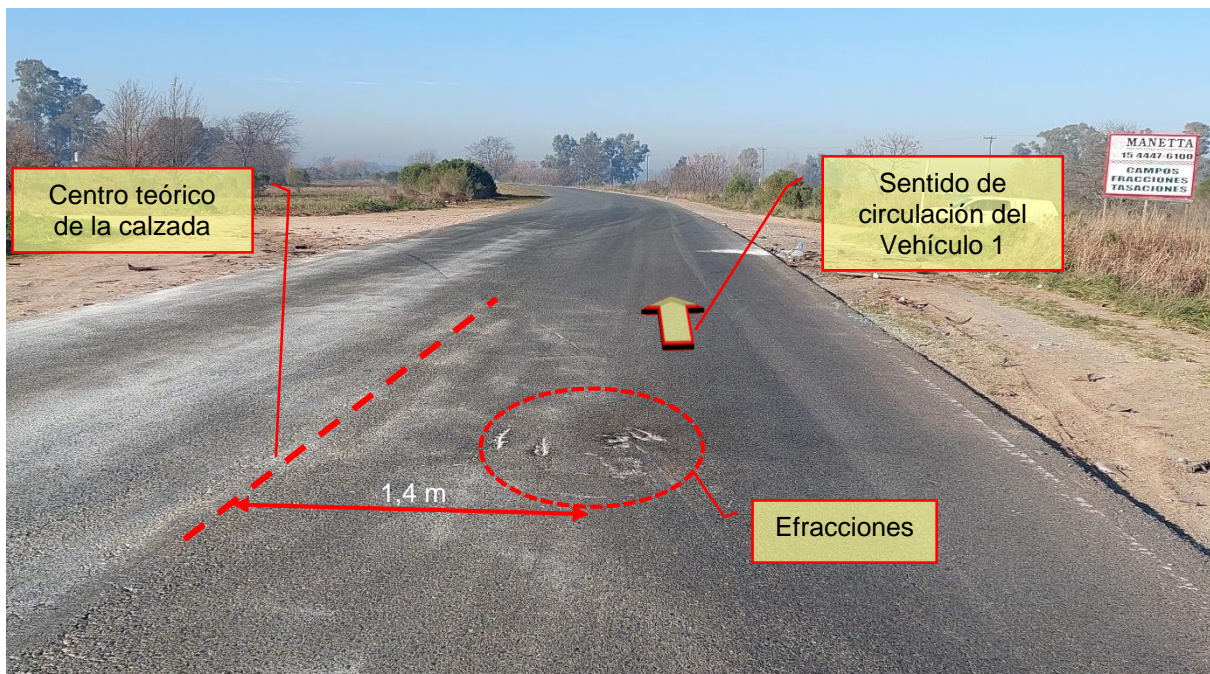
El punto de impacto quedó determinado por las efracciones sobre el carril de circulación del Vehículo 1, las cuales se encontraron a 1,4 m del centro teórico de la calzada.

Figura 14. Efracciones que determinaron la zona de colisión. Fuente: JST, 2023

Del análisis de las deformaciones de los vehículos y la ubicación de las efracciones que determinaron el punto de impacto, se concluyó que previo a la colisión el Vehículo 1 realizó una maniobra de esquite hacia su izquierda y que el Vehículo 2 se encontró circulando totalmente sobre el carril opuesto al de su circulación.

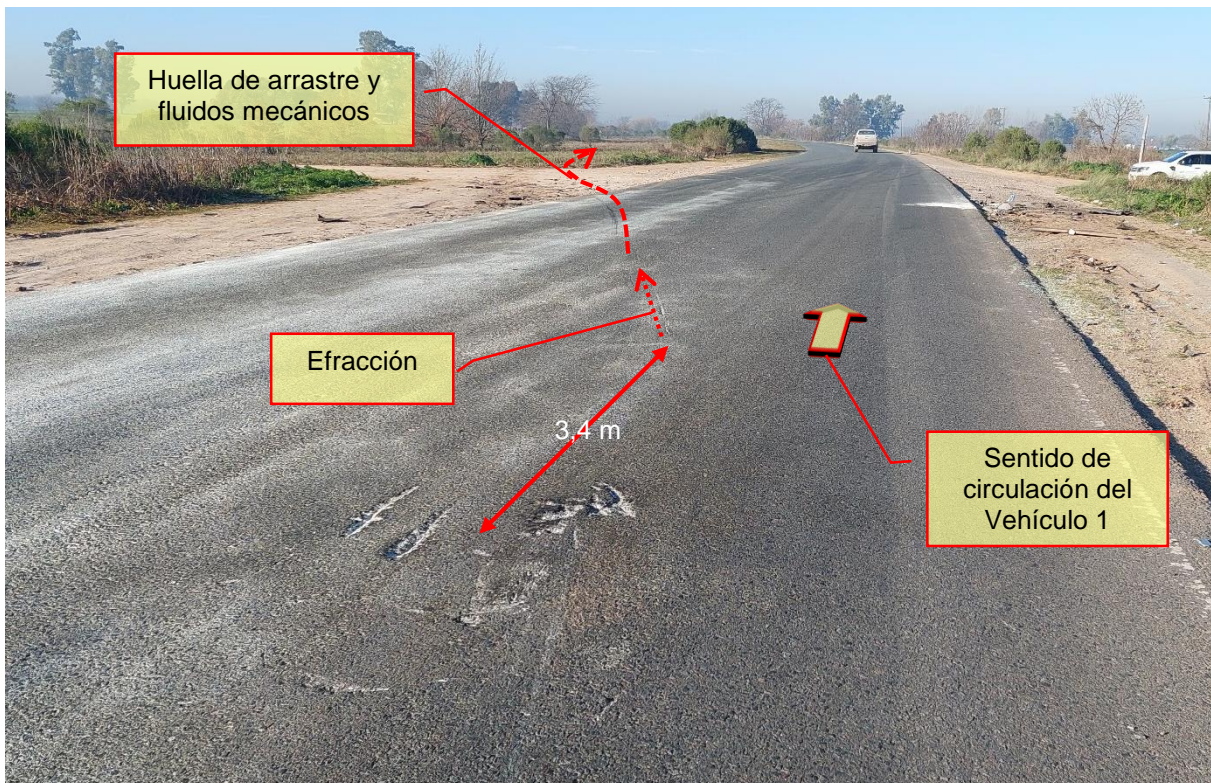
Luego de la colisión, el Vehículo 1 se trasladó por la mano opuesta por un espacio de 68 m. La trayectoria se evidenció en primera instancia por una efracción de 3,9 m que comenzó a 3,4 m del punto de impacto y una huella de arrastre y mancha dinámica de fluidos mecánicos que se extienden por 63 m luego de la efracción.

Figura 15. Vestigio y huella que evidenciaron la trayectoria posimpacto del Vehículo 1. Fuente: JST, 2023

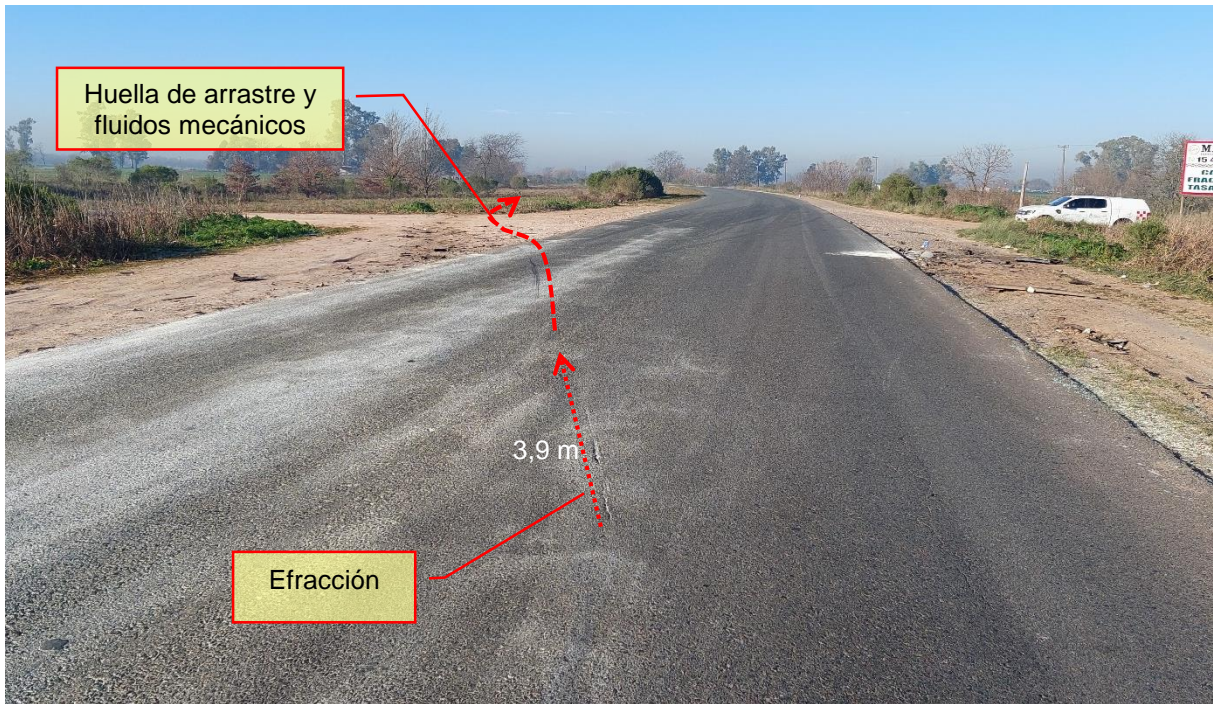
Figura 16. Inicio de la efracción generada por el Vehículo 1 durante su trayectoria pos impacto.

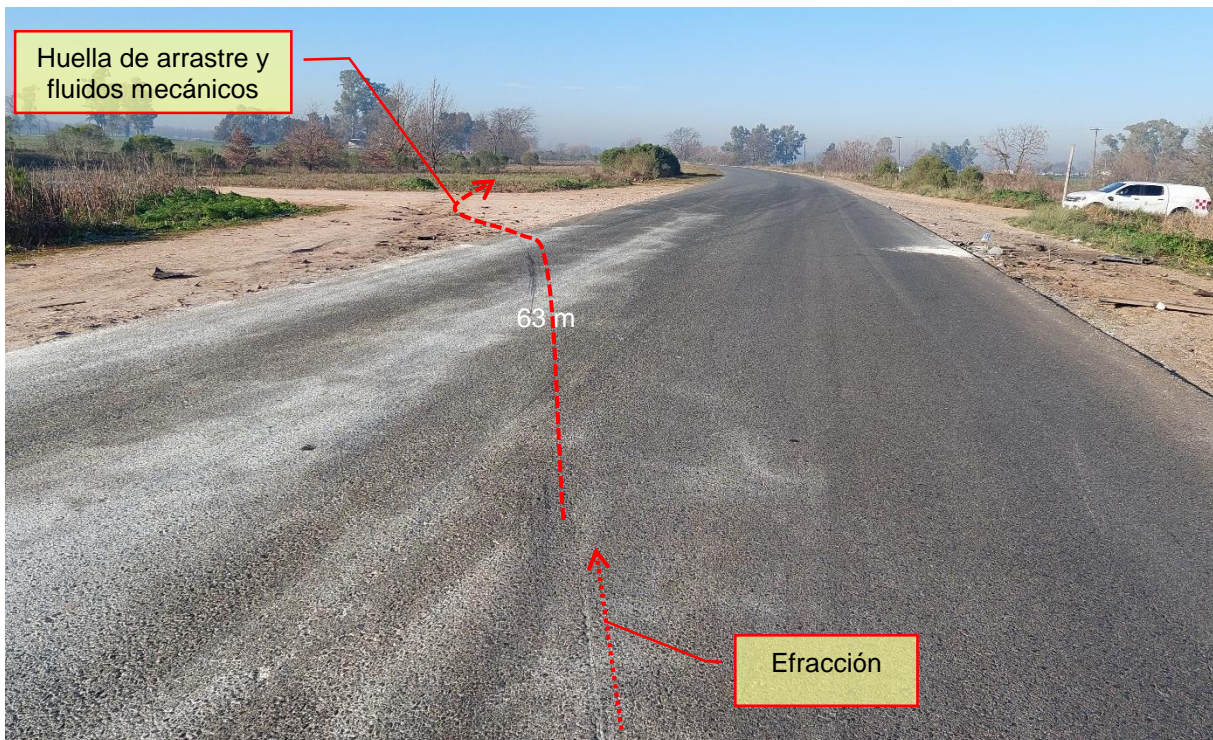
Figura 17. Finalización de la efracción e inicio de la huella de arrastre generada por el Vehículo 1 durante su trayectoria posimpacto. Fuente: JST, 2023

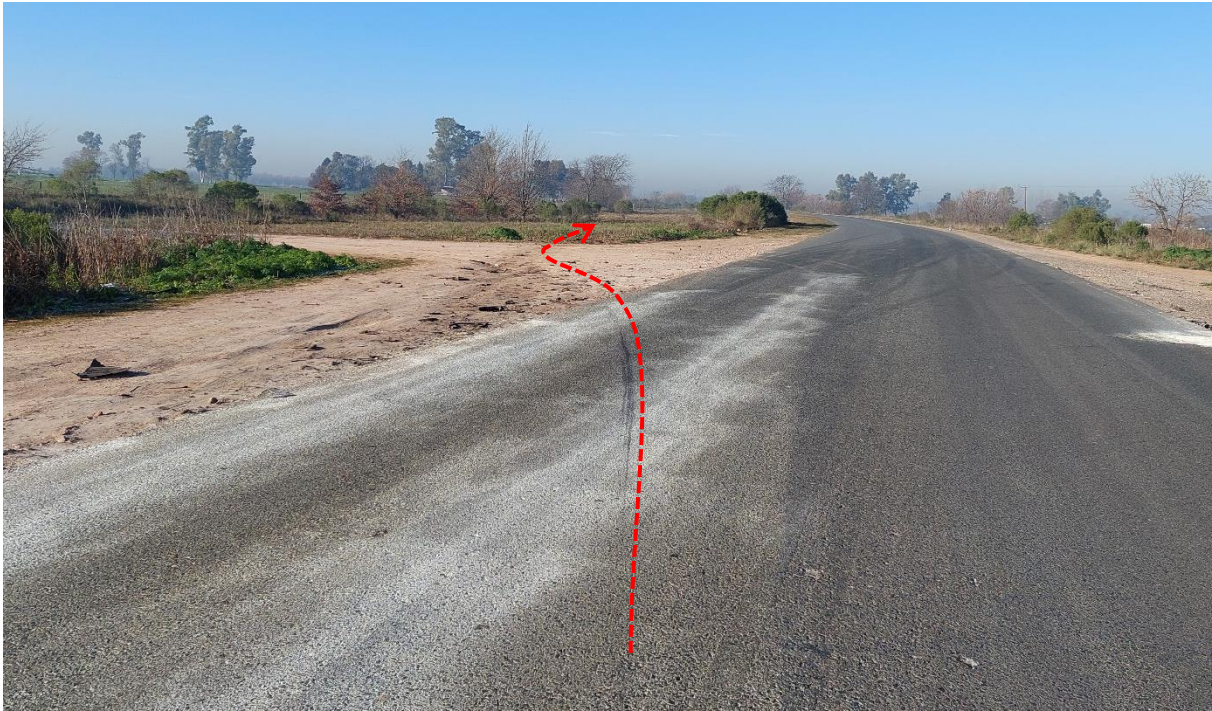
Figura 18. Impresión de la huella de arrastre pos impacto del Vehículo 1 sobre el carril y banquina hacia Luján. Fuente: JST, 2023

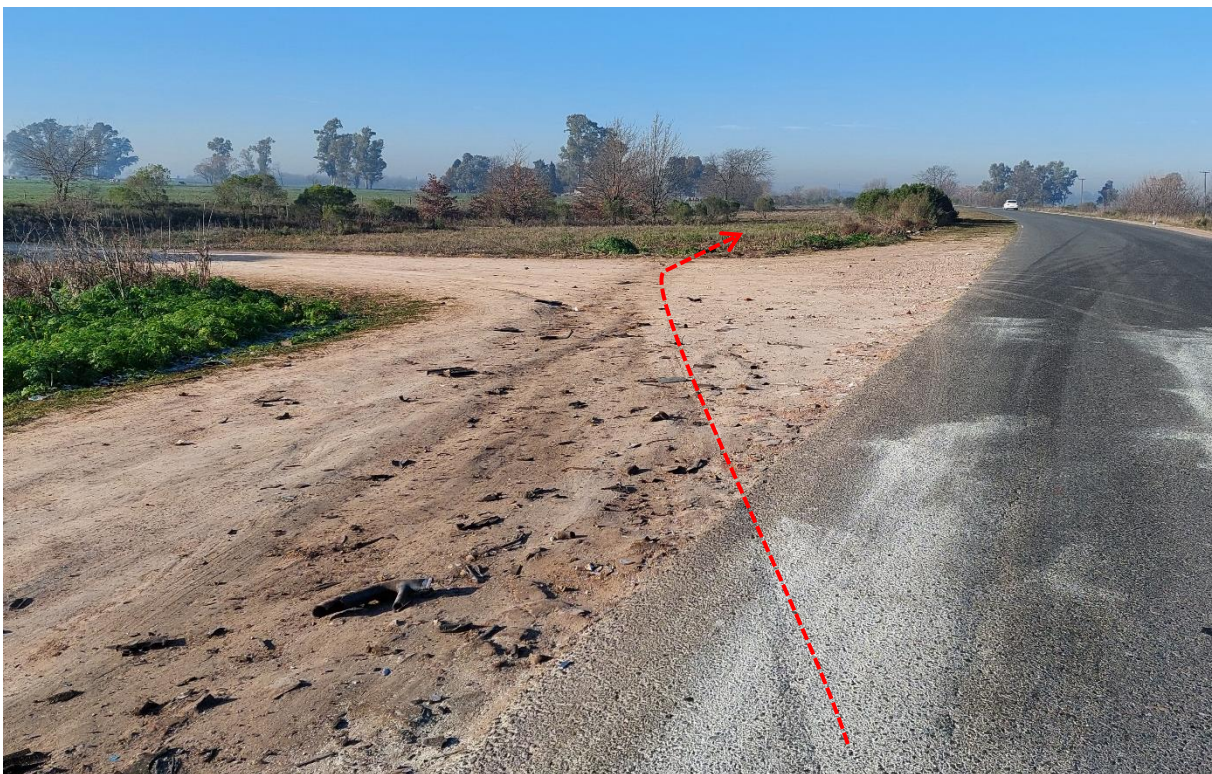
Figura 19. Ingreso de la huella de arrastre a la banquina y comienzo de mancha dinámica de fluidos mecánicos posimpacto y restos del Vehículo 1. Fuente: JST, 2023

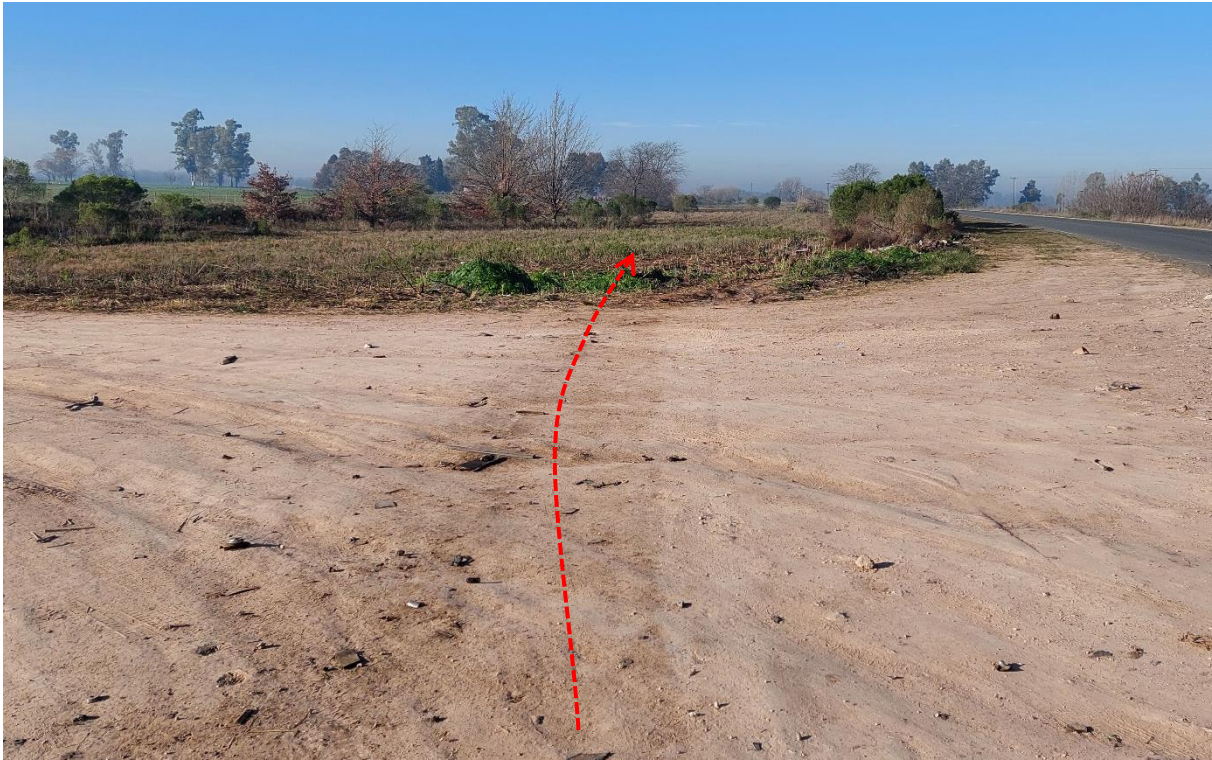
Figura 20. Huella de arrastre posimpacto del Vehículo 1 sobre camino rural. Fuente: JST, 2023

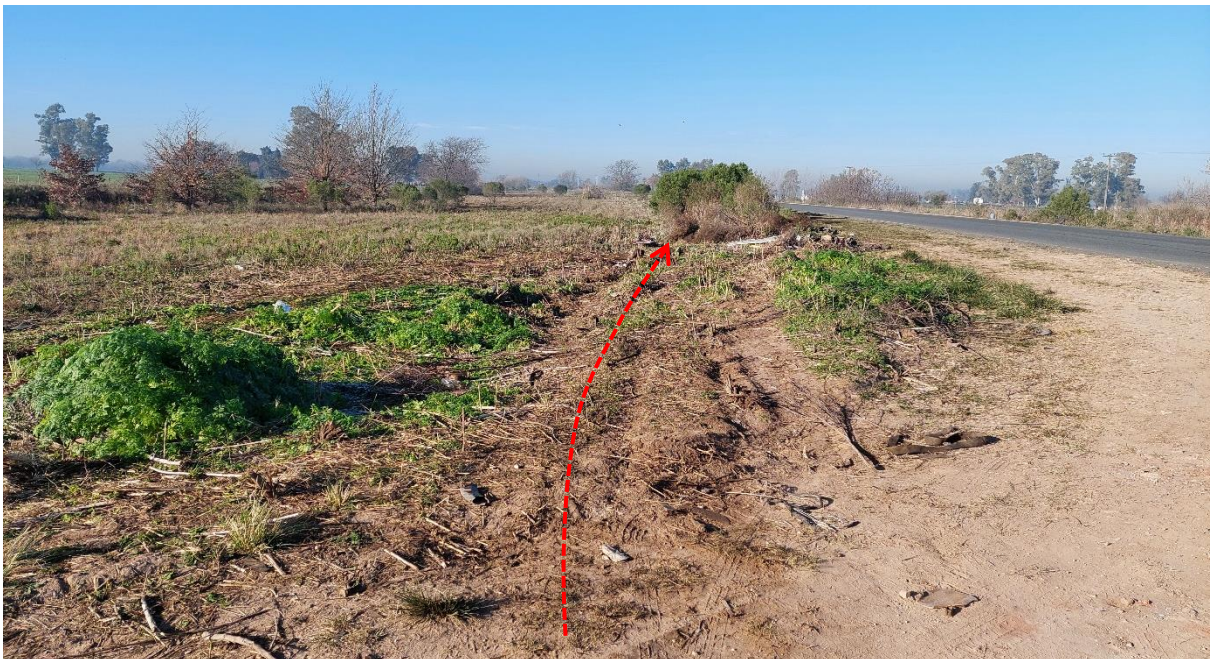
Figura 21. Ingreso y finalización de la huella de arrastre posimpacto del Vehículo 1 sobre la zona de préstamo. Fuente: JST, 2023

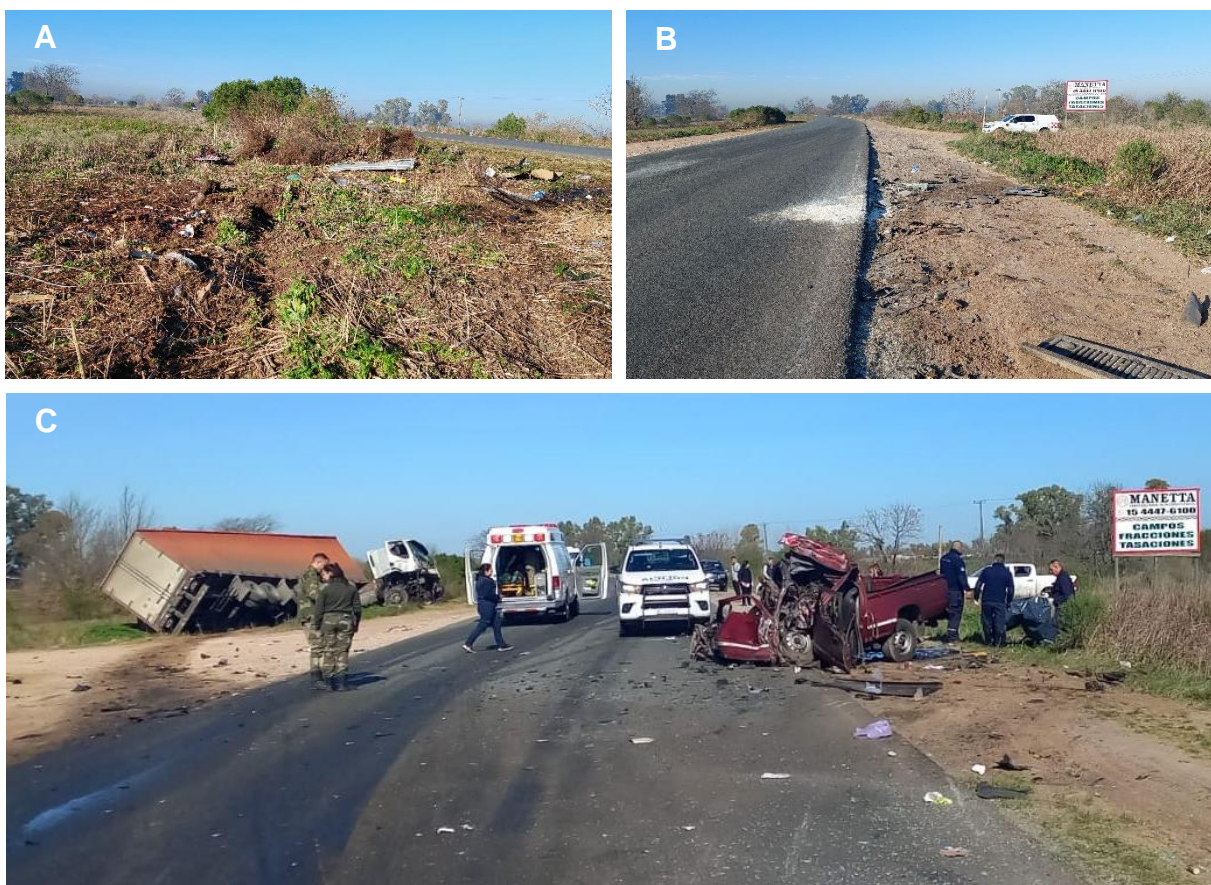
El Vehículo 1 finalizó sobre la zona de préstamo de la mano con sentido hacia Luján con su sector frontal orientado hacia la calzada, mientras que el Vehículo 2 finalizó sobre el carril y banquina de la mano hacia Navarro con su sector frontal orientado hacia la calzada.

Figura 22. A) Finalización de la huella de arrastre, resto de carrocería y mancha estática de fluidos mecánicos que evidenció la posición final del Vehículo 1. B) Mancha de fluidos mecánicos estáticos que determinó la posición final del Vehículo 2. C) Posiciones finales de los vehículos participantes en el suceso. Fuente: JST y [El Civismo](#), 2023
