# JST | SEGURIDAD EN EL TRANSPORTE

## INFORME PRELIMINAR DE SUCESO AUTOMOTOR

Título: 179. IP. Pasajeros y cargas. Colisión múltiple. Boulogne. Buenos Aires

Fecha y hora: 22 de agosto de 2023 05:40 (UTC-3)

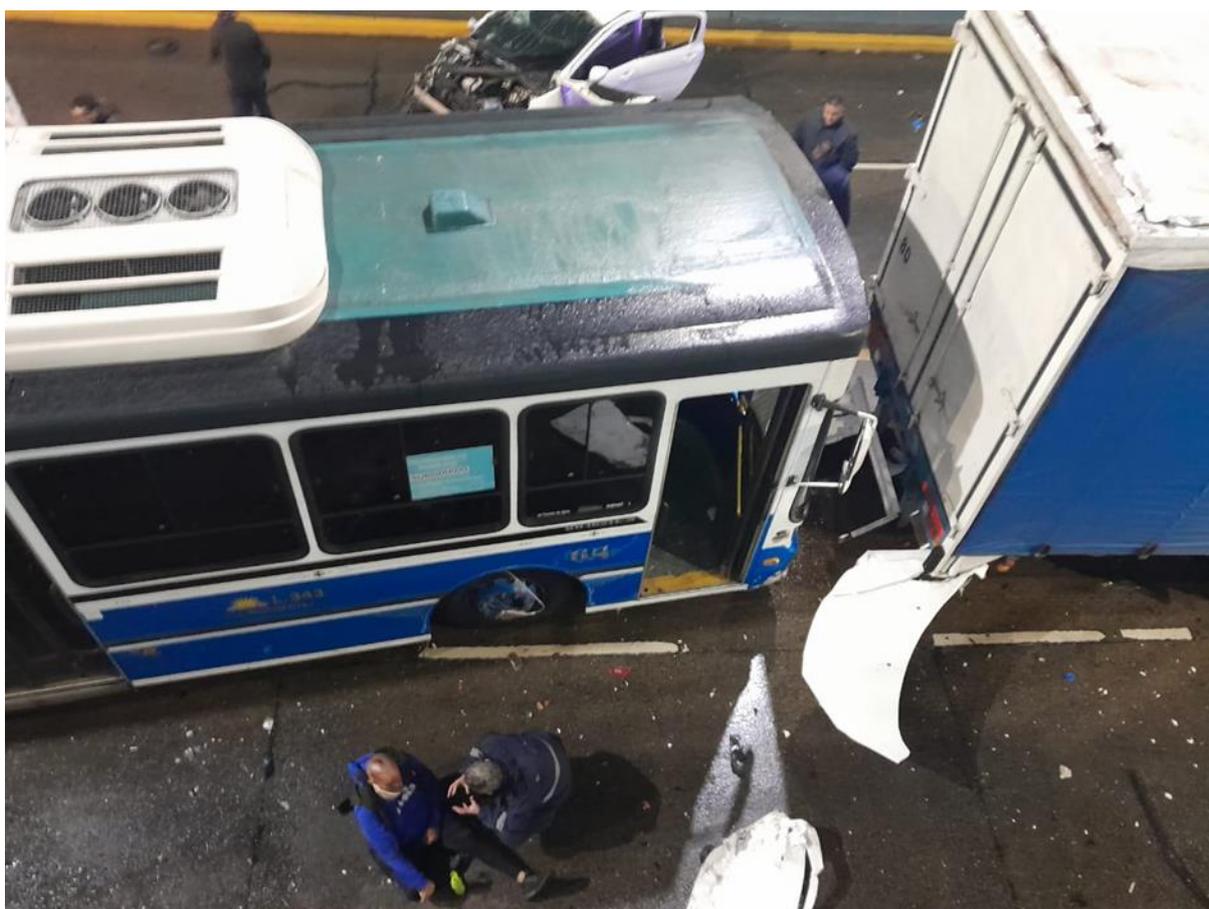
investigación, se produjo una colisión múltiple entre un automóvil Peugeot 308 que circulaba en sentido hacia la localidad de José León Suárez, un camión con semirremolque que circulaba en sentido opuesto, hacia la localidad de Beccar, y un ómnibus urbano que circulaba en igual sentido, por detrás del camión. Como consecuencia del accidente, se registraron dos personas lesionadas, dos personas ilesas y daños en los vehículos.

Figura 1. Posiciones finales de los tres vehículos involucrados. Fuente: [Minuto Uno](#), 2023

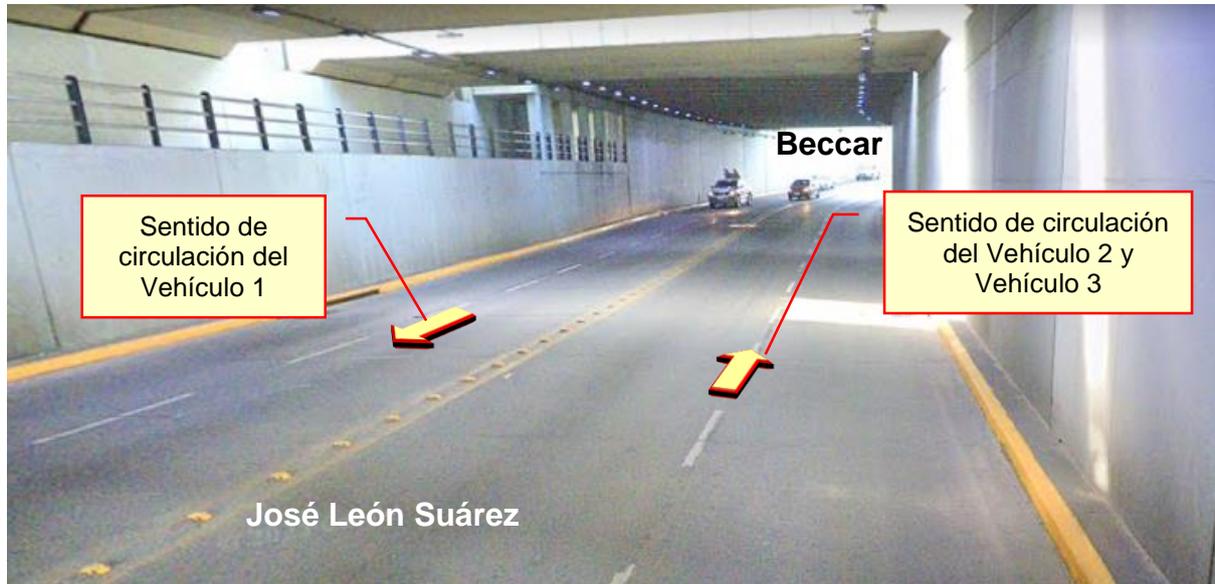
La traza se encuentra bajo nivel, presenta doble sentido de circulación y dos carriles por mano con una configuración curva con radio interno en el sentido a localidad de Beccar y el opuesto hacia la localidad de José León Suárez.

Se relevó señalización horizontal de doble línea amarilla con tachas reflectivas sobre el centro de la calzada y líneas blancas discontinuas que separan los carriles de cada mano. Ambos bordes de la calzada presentan un cordón color amarillo.

Se observó iluminación artificial la cual se encontró en funcionamiento y aberturas en el techo que permiten el ingreso de luz natural.

Figura 3. Características de la vía donde se produjeron las colisiones. Fuente: [Google Earth](https://www.google.com/earth/), 2023.

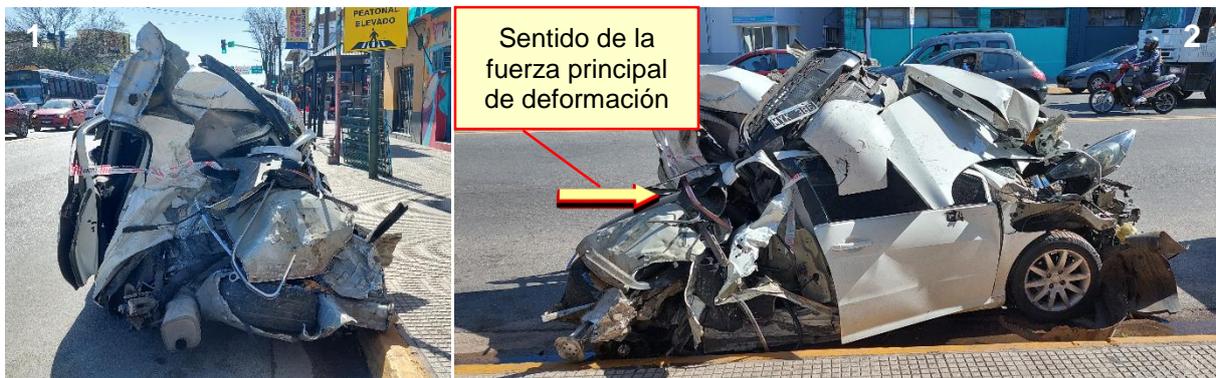
El Vehículo 1 presentó daños en todos sus sectores a causa de las colisiones con el Vehículo 2, estructura lateral del bajo nivel y el Vehículo 3.

También se observó rotura y deformación de carrocería autoportante en sector medio derecho con fuerza actuante de derecha a izquierda y de adelante hacia atrás, deformación y rotura de chasis y sistemas

Figura 4. Vistas de las deformaciones desde el sector posterior (1) y lateral derecho (2). Fuente: JST, 2023

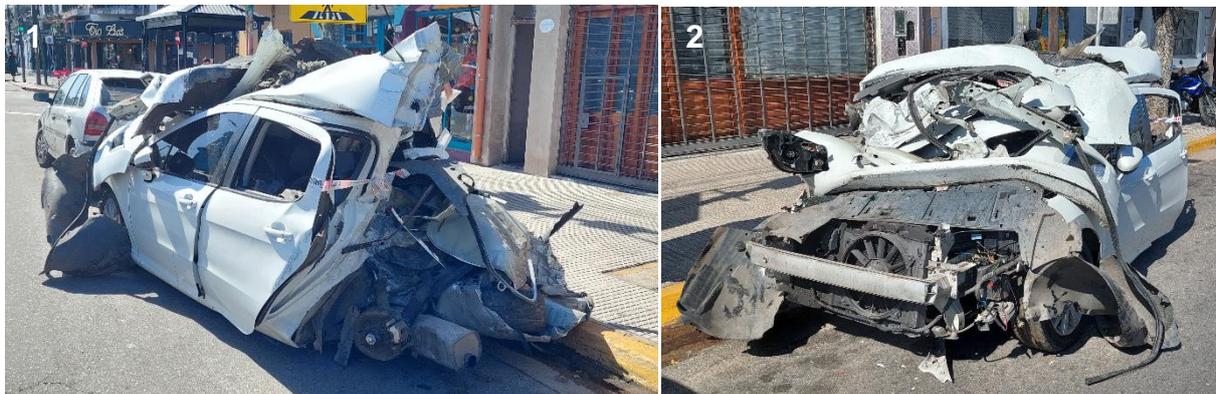
Figura 5. Vistas de las deformaciones del lateral izquierdo y sector posterior (1) y frontal izquierdo (2). Fuente: JST, 2023

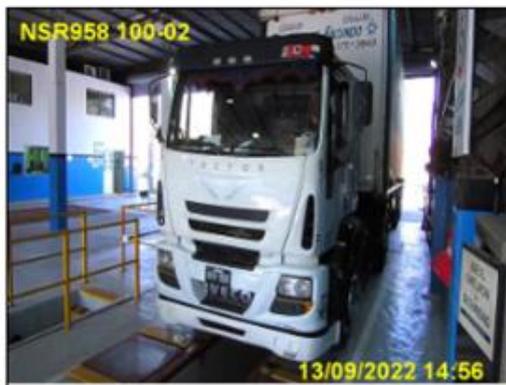
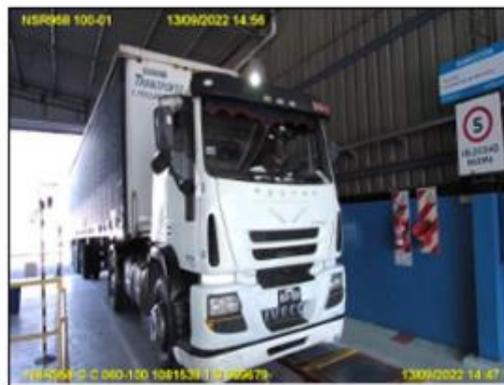
Figura 6. Fotovalidación del tractor dominio NSR958. Fuente: RTO, CENT, 2023

Código	Gravedad	Descripción	Observaciones
080303	L	Instrumentos y Accesorios > Sistemas de Control de Velocidad - Tacógrafo (Registro de Operaciones) > Faltante o incompatibilidades (cuando corresponda) N2 y N3 Cargas Generales

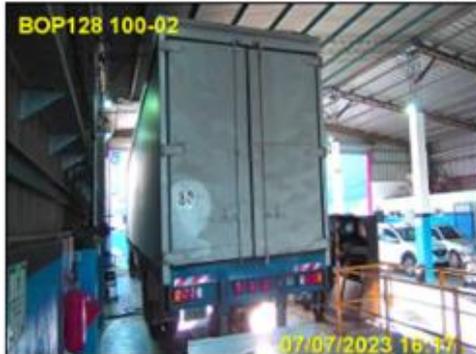
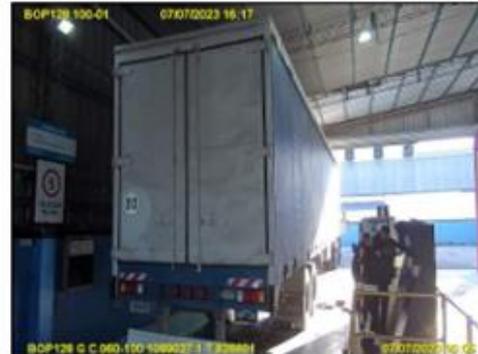
Figura 7. Fotovalidación del semirremolque dominio BOP128. Fuente: RTO, CENT, 2023

Código	Gravedad	Descripción	Observaciones
020605	L	Tren Delantero, Tren Trasero, Suspensión > Barras de Torsión, Estabilizadoras y Tensoras > Tensor, bujes con juego	
09010302	L	Carrocería > Exterior > Chapa Patente > Patente en mal estado y/o con fijación inadecuada	
091201	L	Carrocería > Equipo de Auxilio > Inexistencia de los equipos de auxilio	
10010302	L	Letreros e Indicadores > Letreros e Indicadores Exteriores > Placas o Bandas Retrorreflectivas > Estado deficiente y/o ubicación inadecuada

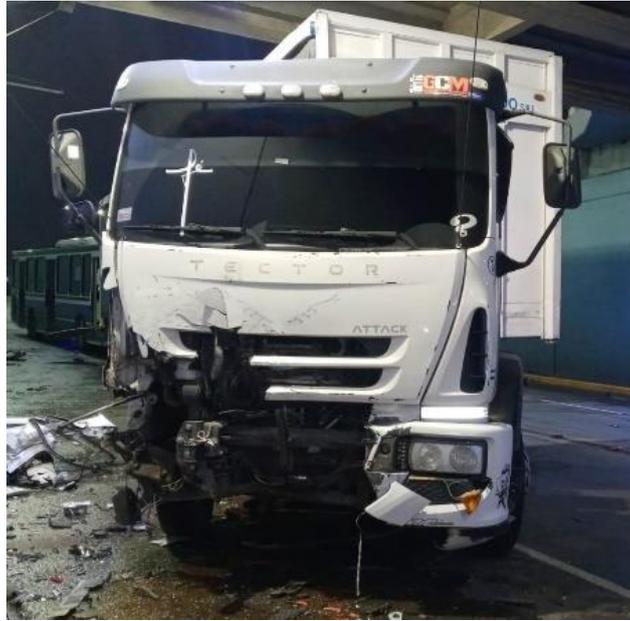
Se observó rotura de paragolpes en sector inferior, rotura de capó en sector inferior, deformación de carrocería con fuerza actuante de izquierda a derecha y rotura de óptica izquierda.

Figura 8. Daños en el sector anterior ocasionados en el impacto con el Vehículo 1. Fuente: [RESUMIDO](#), 2023

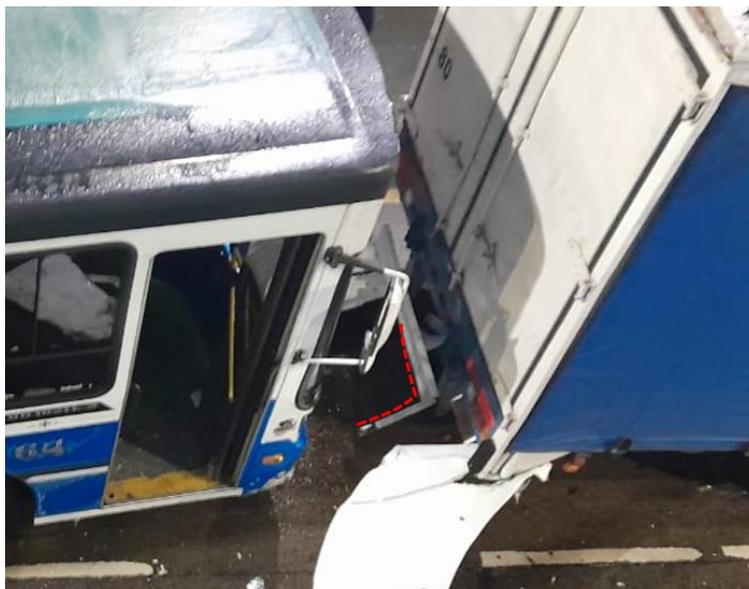
También se pudo constatar deformación en el pliegue del paragolpes en su extremo derecho.

Figura 9. Pliegue del paragolpes. Fuente: [Clarín](#), 2023

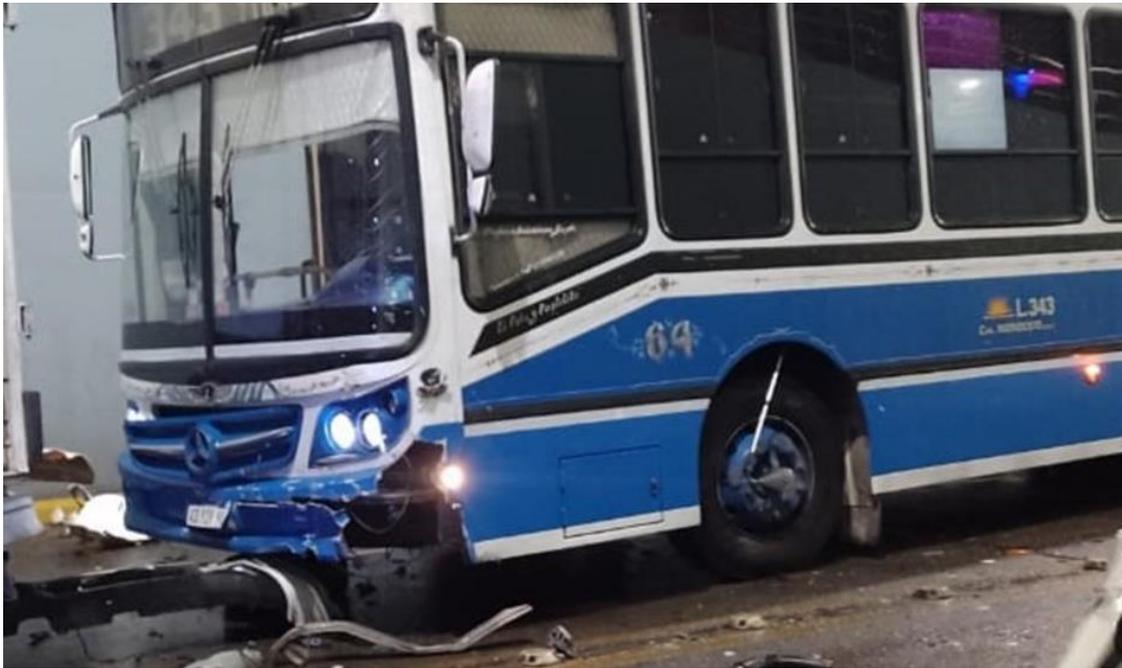
El Vehículo 3 presentó deformaciones en el sector anterior, en su tercio izquierdo, parte inferior, a causa del impacto con el Vehículo 1.

Figura 11. Daños en el ómnibus urbano. Fuente: [Clarín](#), 2023

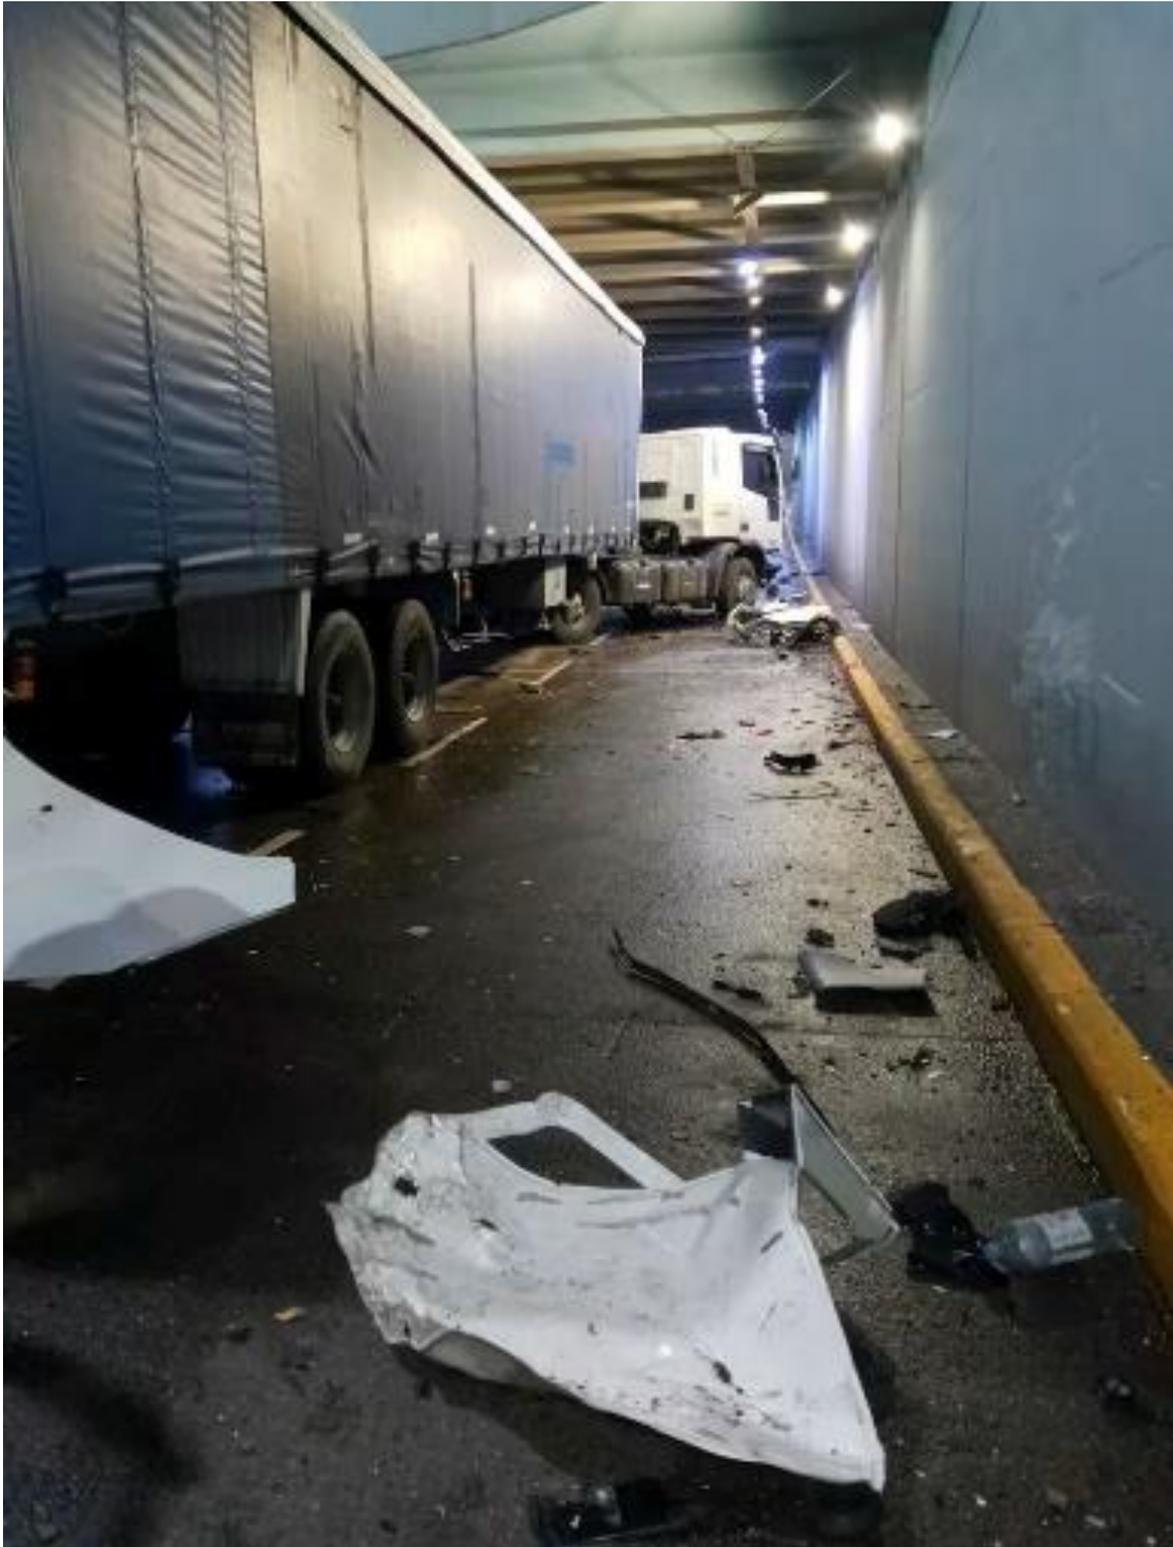
Asimismo, posterior a la colisión, el Vehículo 1 se desplazó sobre el carril derecho e impactó con su sector posterior la pared del puente, lo que generó la redirección de su trayectoria hacia su mano de circulación, donde impactó el paragolpes del semirremolque y luego al sector anterior del Vehículo 3. Esta trayectoria quedó evidenciada por la transferencia de pintura blanca y marca de caucho sobre el puente.

Figura 12. Marcas de pintura y caucho del Vehículo 1. Fuente: [La Nación](#), 2023

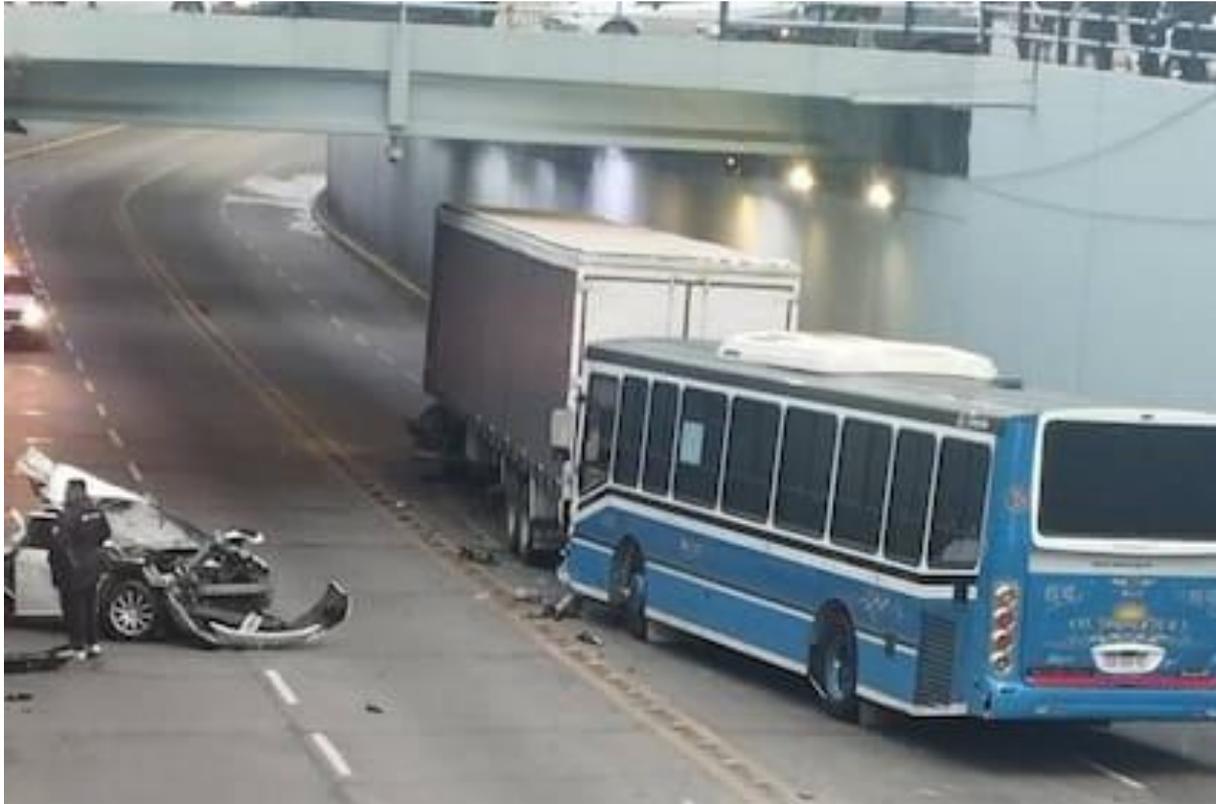
Luego de la colisión, el Vehículo 2 finalizó con la unidad tractora sobre ambos carriles de circulación de forma oblicua hacia su derecha, mientras que el semirremolque lo hizo sobre el carril izquierdo.

El Vehículo 1 finalizó sobre el carril derecho de su mano de circulación, con su sector frontal orientado de forma oblicua al centro de la calzada.

Figura 13. Posiciones finales de los vehículos participantes del suceso. Fuente: [La Nación](#), 2023
