JST | SEGURIDAD EN EL TRANSPORTE

INFORME PRELIMINAR DE SUCESO AUTOMOTOR

Expediente: EX-2023-99493293- -APN-DNISAU#JST

Título: 180. IP. Pasajeros. Despiste. Margarita Belén. Chaco

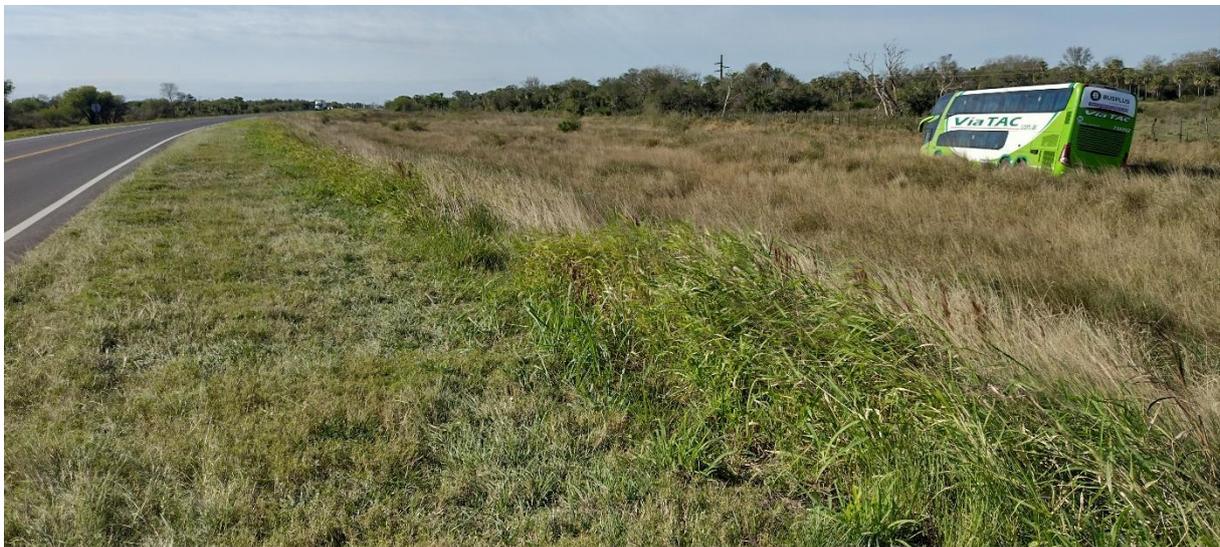
El 24 de agosto de 2023, un ómnibus doble piso que transitaba en sentido ascendente por la Ruta Nacional 11, en la provincia de Chaco, a la altura del kilómetro 1040, despistó, atravesó la banquina sobre la cual chocó una señal vertical informativa, luego descendió por el talud ubicado junto a la mano ascendente de la vía y culminó su movimiento en un sector del terreno al costado de la calzada ubicado a 31,6 metros del borde de la vía. El conductor de la unidad resultó fallecido y los restantes ocupantes, ilesos.

Figura 1. Vista panorámica de la posición final del ómnibus al costado de camino. Fuente: JST, 2023

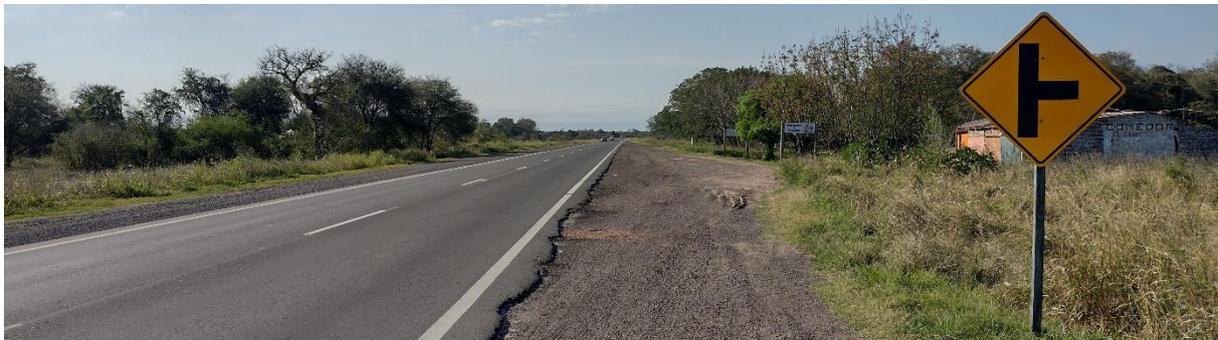
Se observó una cartelaría de tipo preventiva que indica la aproximación a un empalme lateral, la cual se hallaba instalada 550 metros antes del sitio de inicio del despiste del ómnibus. Además, se relevó una señal preventiva que indica curva a la derecha, instalada 204,5 metros antes del sitio del despiste.

Figura 3. La imagen muestra la señal vertical preventiva de empalme lateral instalada junto al carril ascendente de la ruta en el tramo previo al lugar de ocurrencia del suceso. Fuente: JST, 2023

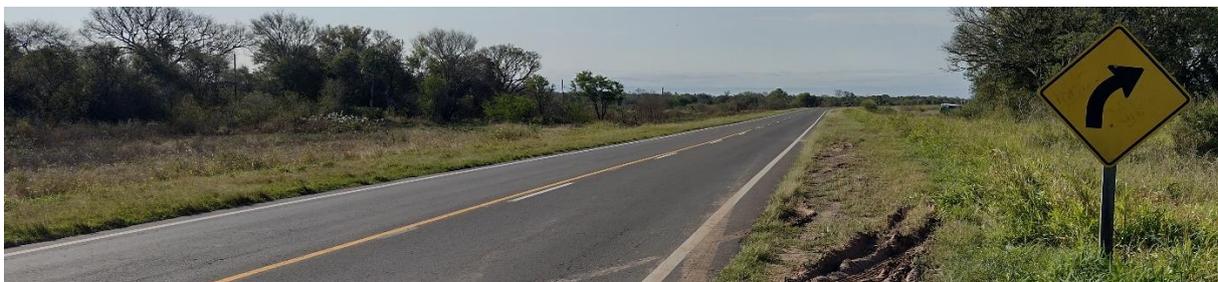
Figura 4. La imagen muestra la señal vertical preventiva de curva a la derecha instalada junto al carril ascendente de la ruta en el tramo previo al lugar de ocurrencia del suceso. Fuente: JST, 2023

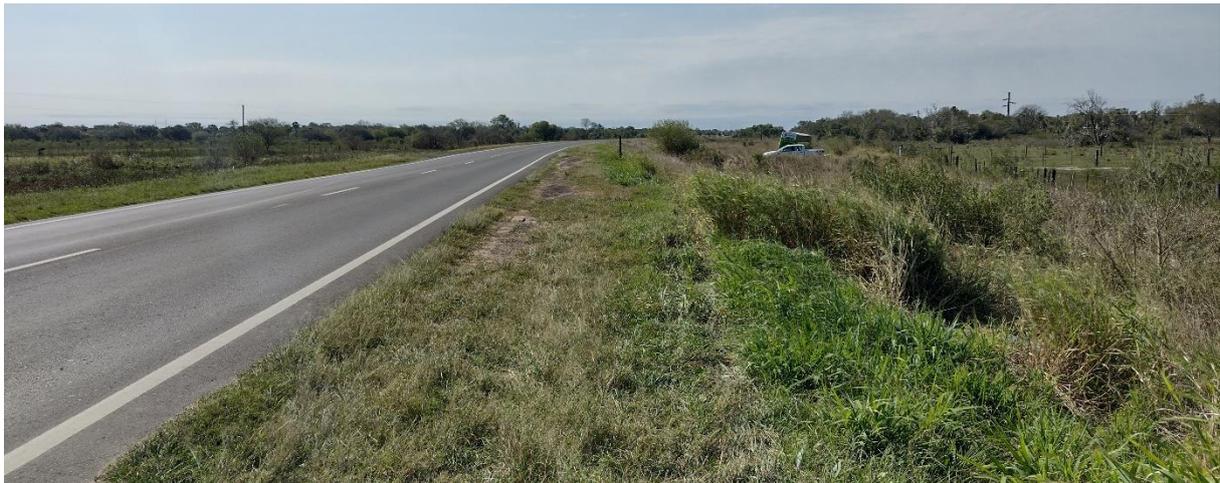
Se verificó que la ruta posee demarcación central con línea blanca discontinua. Debido a la aproximación a una curva, luego se vuelve amarilla y continua. Los márgenes de la ruta se apreciaron pintados con líneas blancas continuas. Las banquetas son de pasto y la lindante con el carril ascendente posee un ancho de 3,2 metros. Junto a ella se aprecia el talud y la conexión con el terreno al costado de la ruta cubierto por vegetación de mediana altura.

Figura 5. La imagen muestra la señalización horizontal de la calzada y las características de la zona del camino. Fuente: JST, 2023

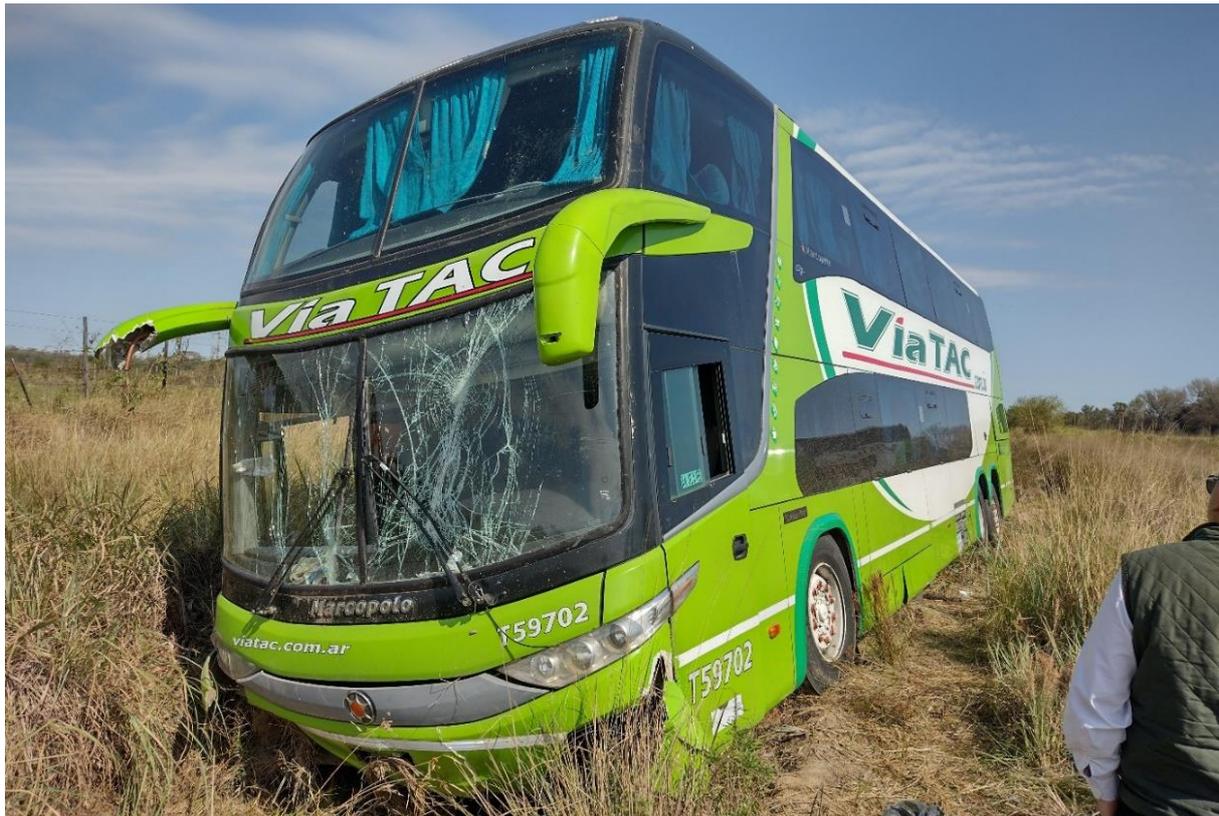
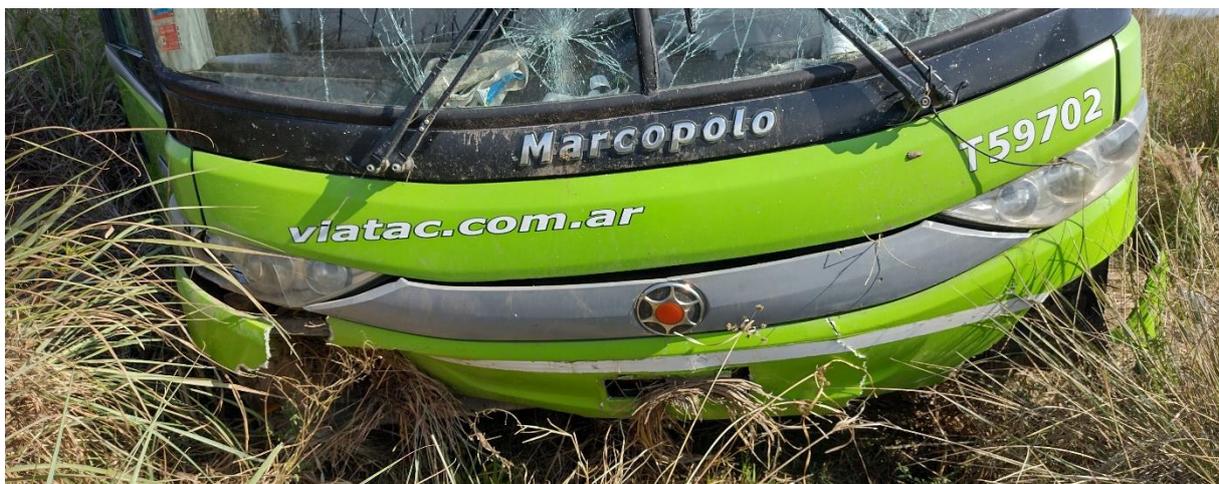
La unidad fue inspeccionada en su posición final en el lugar de ocurrencia del suceso. Se observó que presentó el astillamiento del cristal del parabrisas, rotura del espejo retrovisor externo derecho, afectación del panel frontal inferior, rotura del paragolpes delantero con desprendimiento de la chapa patente.

Figura 7. Vista de los daños externos en el ómnibus y en el frente bajo del ómnibus. Fuente: JST, 2023

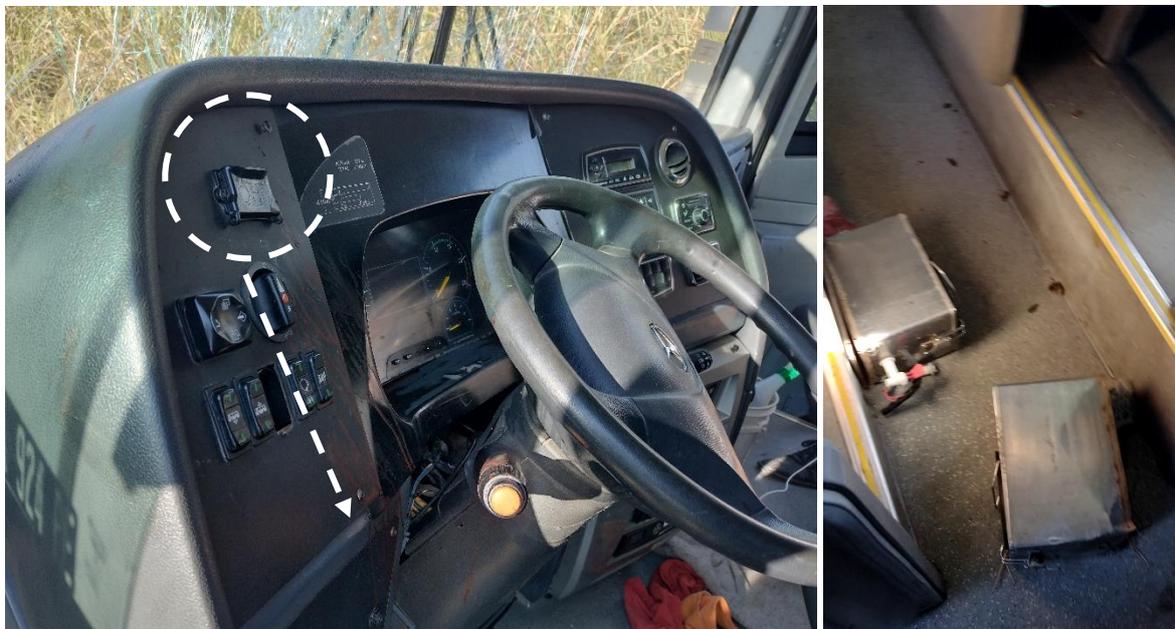
En el interior de la unidad se verificó, en el piso inferior y en el área correspondiente al habitáculo para pasajeros, el desprendimiento del equipo para servir bebidas. En el área correspondiente al conductor de la unidad, se observaron manchas hemáticas desde el sector superior izquierdo del tablero hasta el piso. Fue inspeccionado el cinturón de seguridad del conductor, en el que se verificó que el sistema retráctil funcionaba correctamente, y se observaron abrasiones en la correa sin poder precisarse si son de antigua o reciente data. Se constató que la hebilla se encontraba en buenas condiciones y al ser encastrada en el amarre quedaba bien sujeta. El pulsador del amarre la liberaba sin inconvenientes.

Figura 8. Vistas del interior del ómnibus: En la imagen izquierda se puede ver indicado con un círculo punteado el área del tablero desde donde se verificaron manchas hemáticas con dirección hacia el piso. En la imagen derecha se pueden ver los equipos para servir bebidas en el pasillo del piso inferior del habitáculo para pasajeros. Fuente: JST, 2023

Se observaron indicios de contacto del conductor del ómnibus con el tablero de la unidad en función de las manchas hemáticas relevadas sobre el mismo. El personal médico legal indicó en el acta de constatación del suceso que el chofer presentó “traumatismo de cráneo frontal izquierdo – paro cardio respiratorio”.

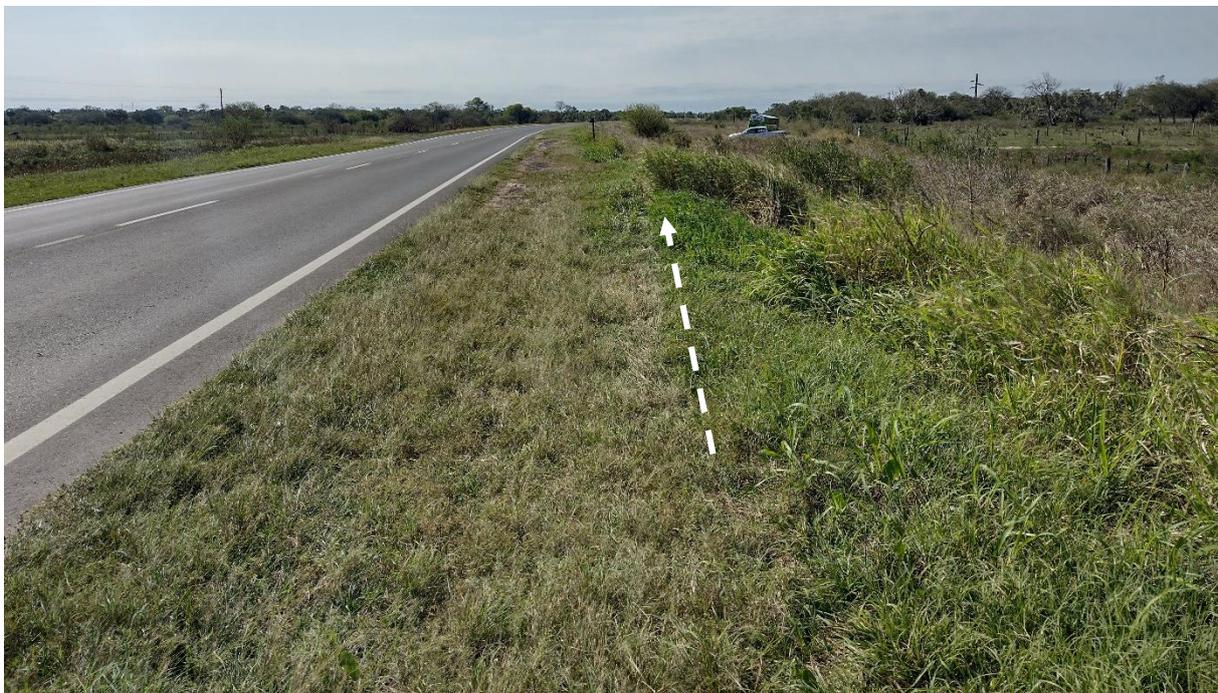
Se observaron marcas de rodadura de neumático compatibles con las ruedas del lado derecho del ómnibus, sobre la banquina de pasto contigua al carril ascendente. Se proyectan hacia la zona de inicio del talud por un espacio de 30,4 metros, donde se observaron los restos del punto de anclaje de madera de una señal vertical que fue chocada por el vehículo y los restos de la cartelería situadas sobre la pendiente del talud. El cartel impactado corresponde a uno del tipo informativo que indica el acercamiento a un espacio de memoria.

Figura 9. En la imagen se pueden ver las marcas de rodadura producidas por el ómnibus sobre la banquina de pasto, con proyección hacia el sector de inicio del talud. Fuente: JST, 2023

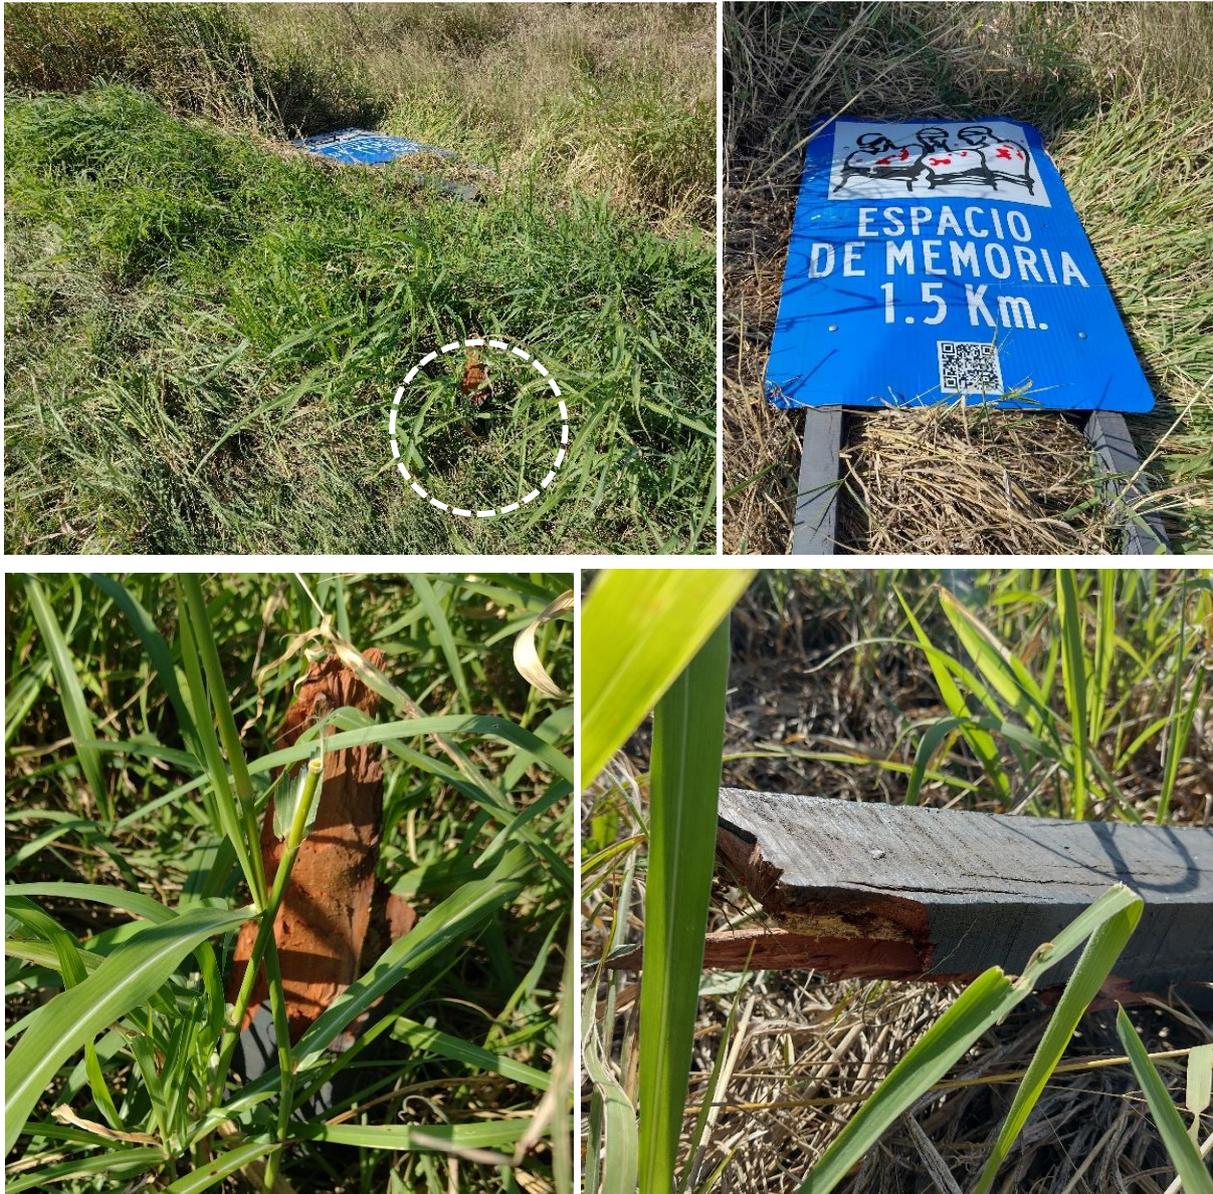
Figura 10. Las imágenes muestran el punto de anclaje de la señal informativa impactada por el ómnibus y el lugar donde quedó el cartel finalmente. Fuente: JST, 2023

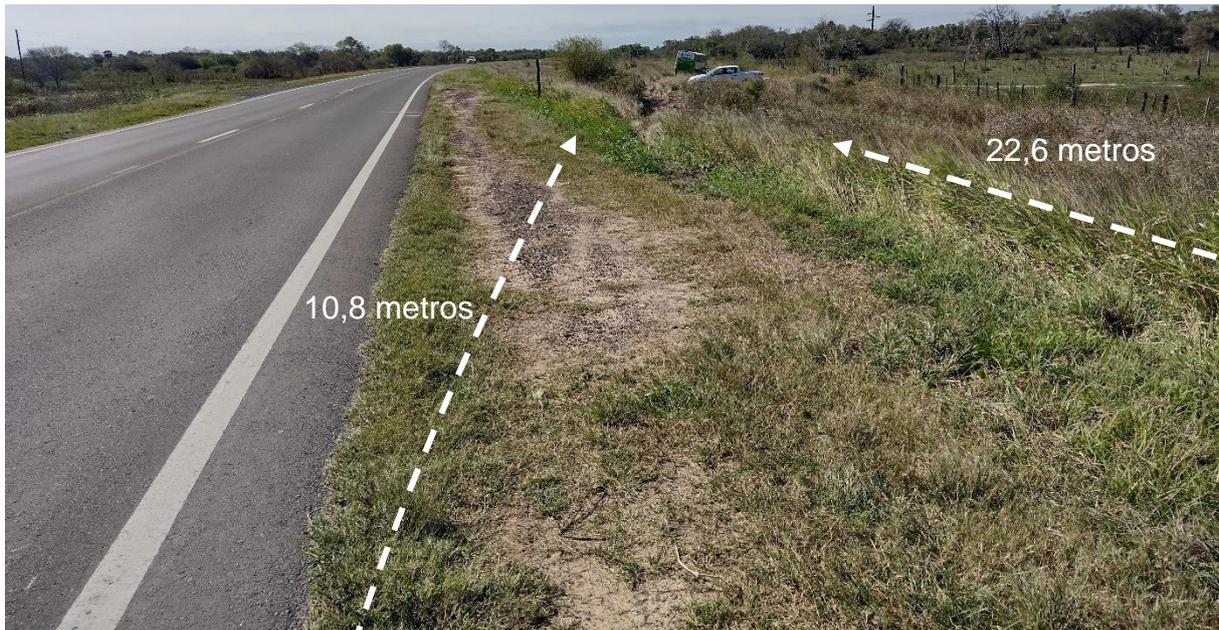
A partir del choque con la señal informativa, la marca de rodadura de neumático continuó por un espacio de 22,6 metros hasta alcanzar el inicio del talud. Junto a ella se observó otra marca de 10,8 metros de longitud, producida por una de las ruedas izquierdas del vehículo, la cual comenzó en el borde de la calzada y de manera oblicua atravesó la banquina y se proyectó hasta el inicio del talud.

Figura 11. En la imagen se indican las dos marcas de neumático producidas por el ómnibus, con proyección hacia la zona de inicio del talud. Fuente: JST, 2023

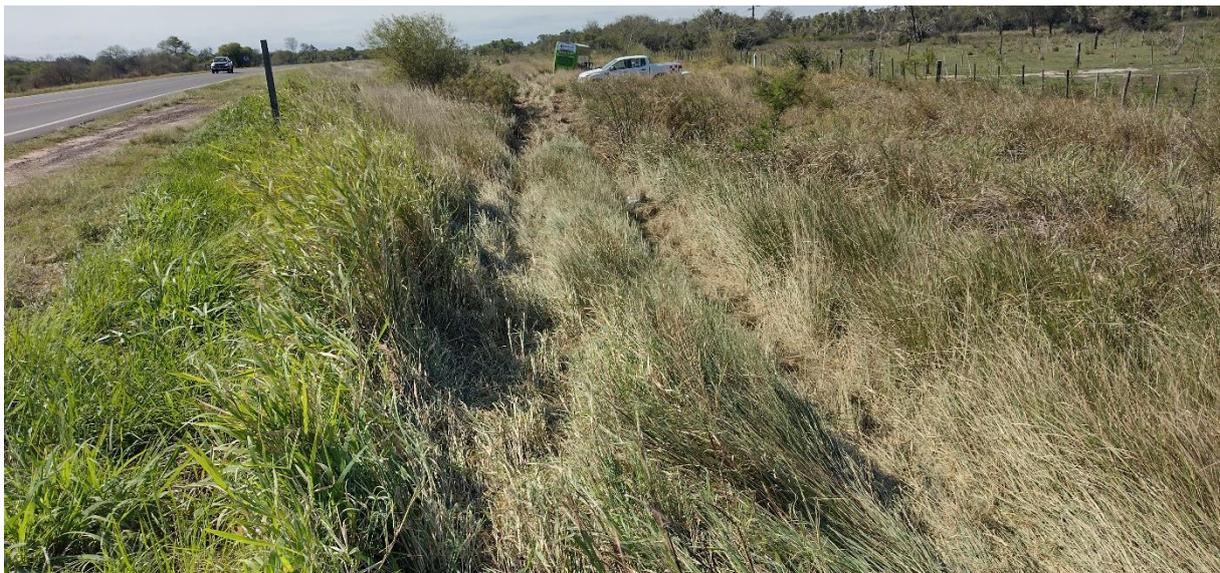
Las marcas de neumático ingresan a la pendiente del talud y luego continúan por la zona de camino, hasta alcanzar un camino de tierra, abarcando un espacio de 50,7 metros. El camino mencionado funciona como acceso a una propiedad y posee un ancho de 2,7 metros.

Figura 12. Vista de la continuidad de las marcas de neumático producidas por el ómnibus al descender por el talud y adentrarse al terreno aledaño. Fuente: JST, 2023

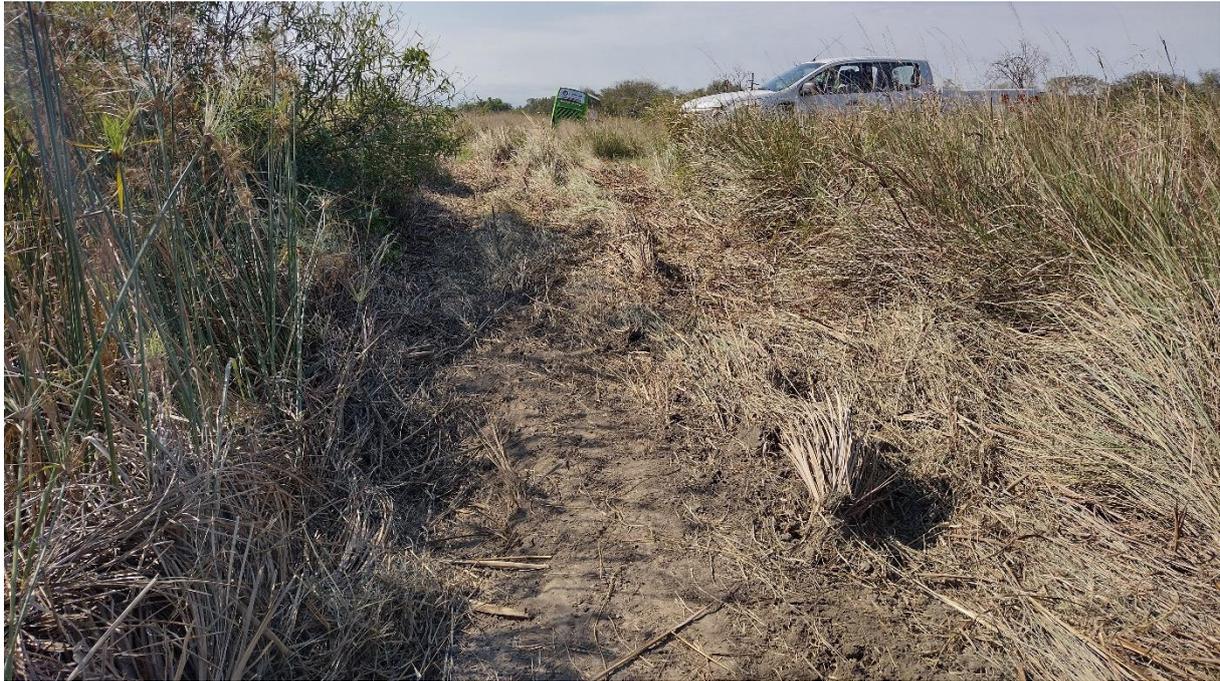
Figura 13. La imagen muestra la pendiente ascendente abordada por el ómnibus antes de cruzar el camino de tierra que funciona de acceso a una propiedad privada. Fuente: JST, 2023

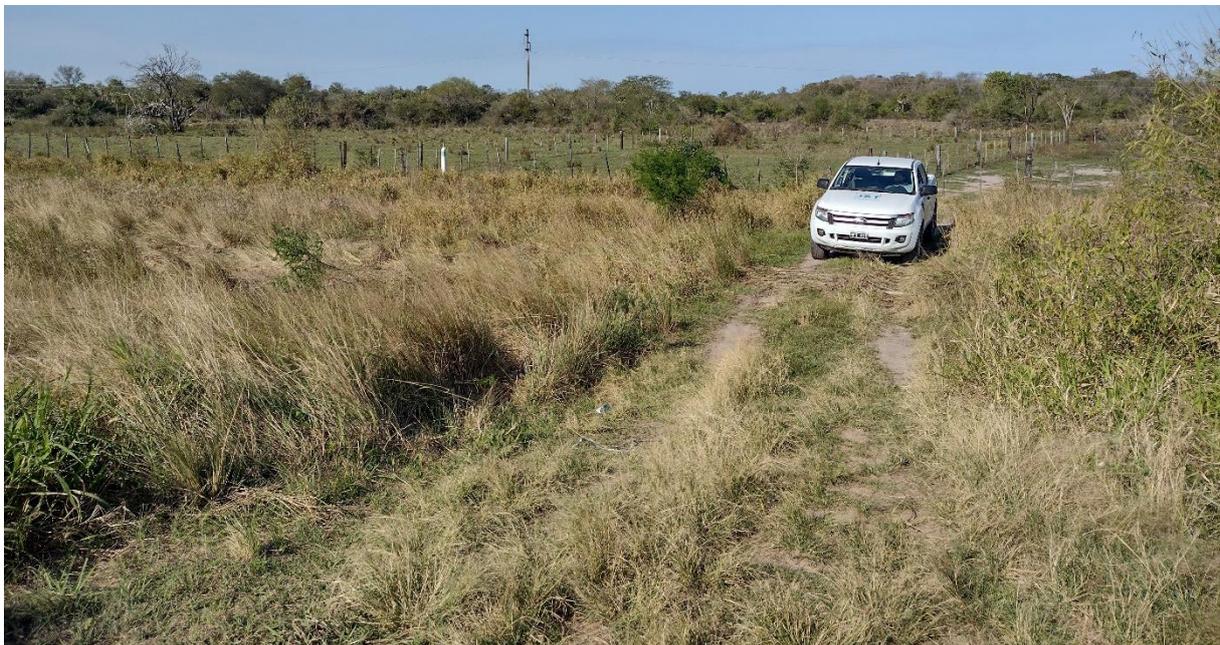
Figura 14. Vista del camino de acceso a la propiedad privada cruzado por el ómnibus durante el recorrido de despiste. La imagen fue capturada desde la ruta. Fuente: JST, 2023

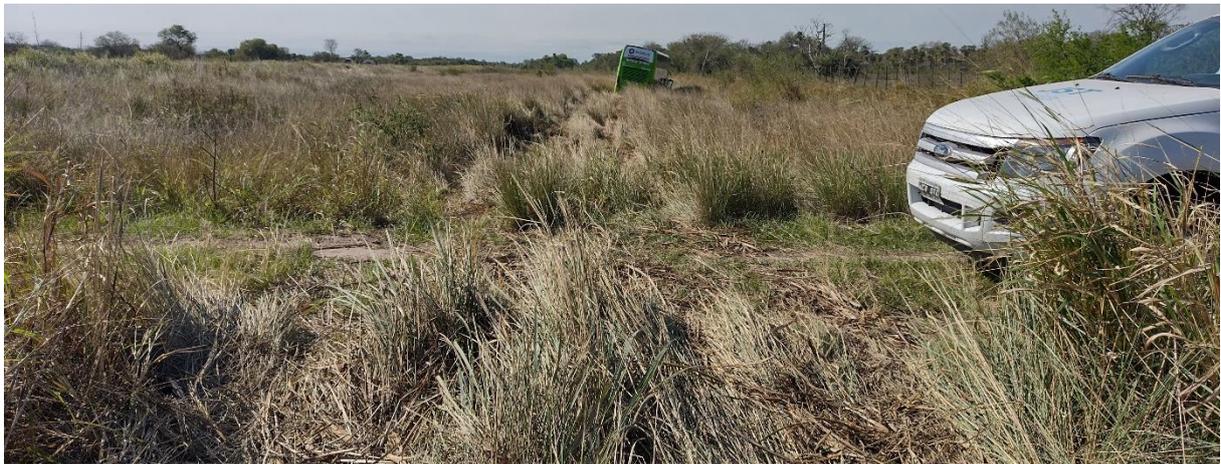
Luego del camino de acceso a la propiedad privada, las marcas de rodadura de neumático continúan por el terreno aledaño por un espacio de 59 metros, hasta culminar en la posición final del vehículo. En dicho recorrido, se observó que la superficie era ondulada y estaba cubierta por vegetación de mediana estatura.

Figura 15. La imagen muestra la continuidad de las marcas de neumático sobre el terreno aledaño luego del cruce del camino de acceso a la propiedad privada. Fuente: JST, 2023

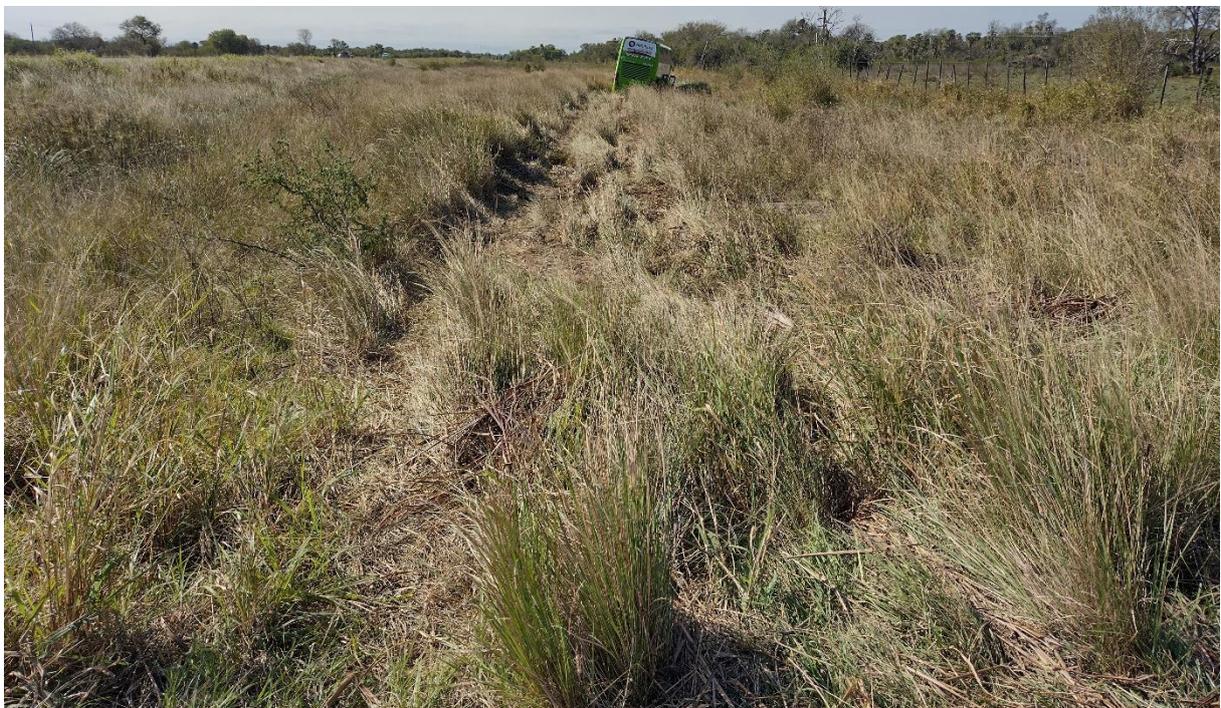
Figura 16. Vista de las marcas de neumático producidas por el ómnibus durante su recorrido de despiste sobre el terreno ondulado y con presencia de vegetación de mediana estatura. Fuente: JST, 2023

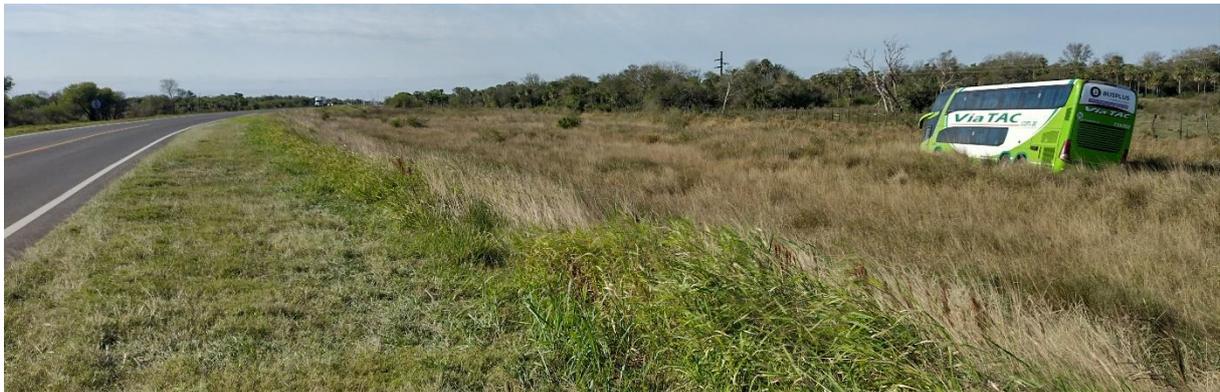
El vehículo se detuvo en un sector del terreno con su estructura del lado derecho ubicada en un desnivel. Allí el ómnibus finalizó su recorrido, inclinado hacia dicho costado. El extremo posterior izquierdo de la unidad se ubicó a una distancia de 31,6 metros del borde de la ruta.

Figura 17. La imagen muestra la posición final del ómnibus. Fuente: JST, 2023

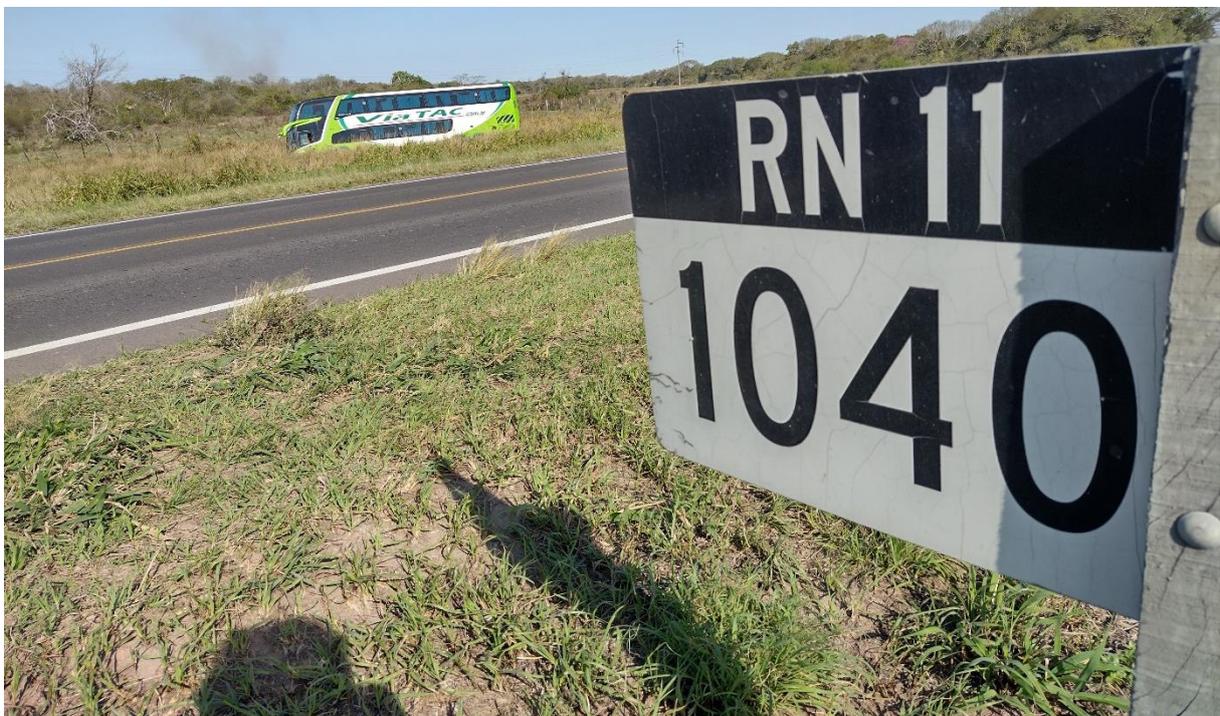
La posición final del ómnibus quedó prácticamente a la altura del mojón del kilómetro 1040.

Figura 18. En la imagen se puede ver la posición final del ómnibus con relación al mojón del kilómetro 1040 de la Ruta Nacional 11. Fuente: JST, 2023
