JST | SEGURIDAD EN EL TRANSPORTE

INFORME PRELIMINAR DE SUCESO AUTOMOTOR

Título: 182. IP. Cargas. Colisión múltiple. San Jerónimo Sud. Santa Fe

Fecha y hora: 11 de septiembre de 2023 15:00 (UTC-3)

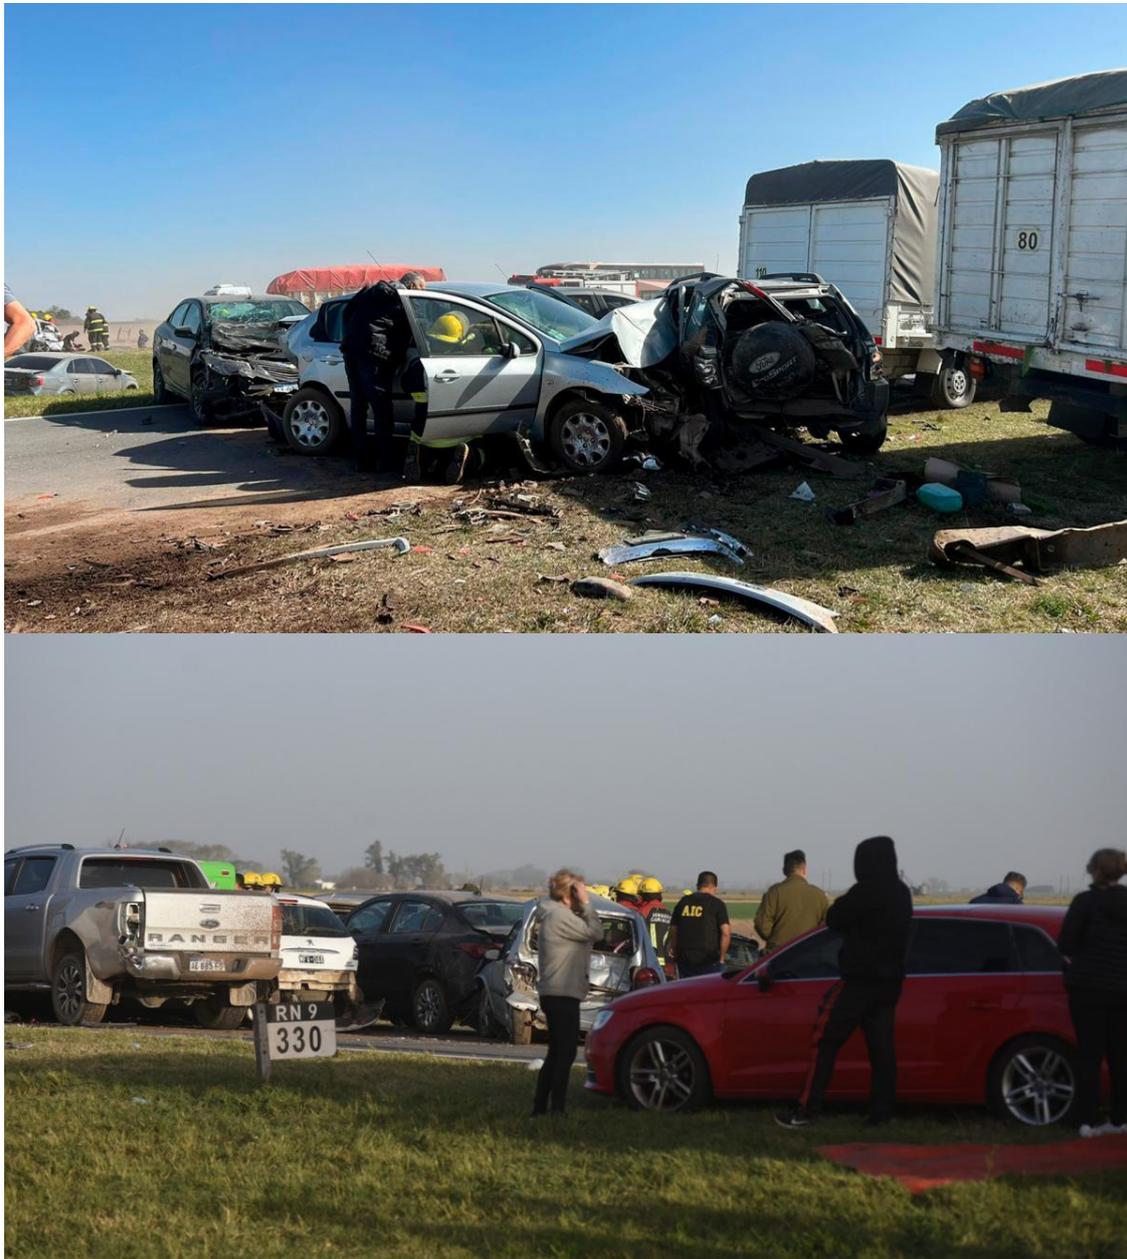
Figura 1. Algunos de los vehículos involucrados, en sus posiciones finales luego de la colisión.

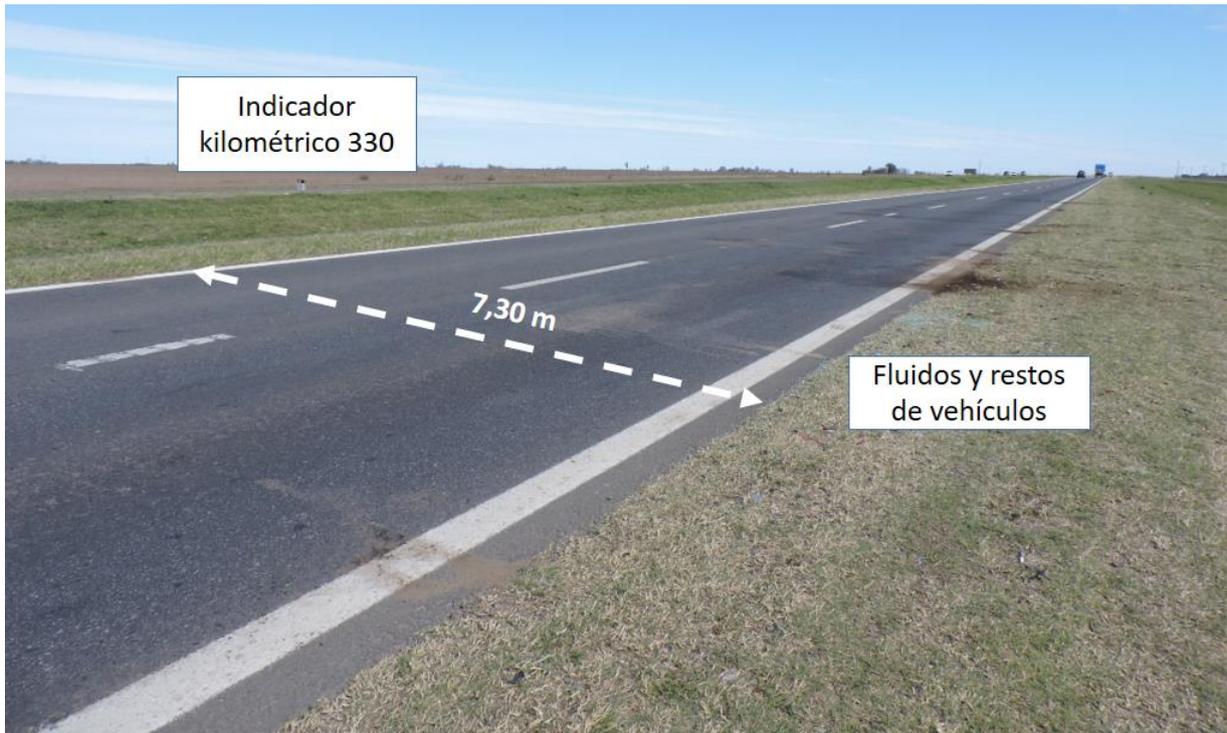
Figura 3. Mayor concentración de fluidos y restos, kilómetro 330, vista con sentido hacia Córdoba. Se incorpora a la imagen la indicación de ancho de calzada. Fuente: JST, 2023

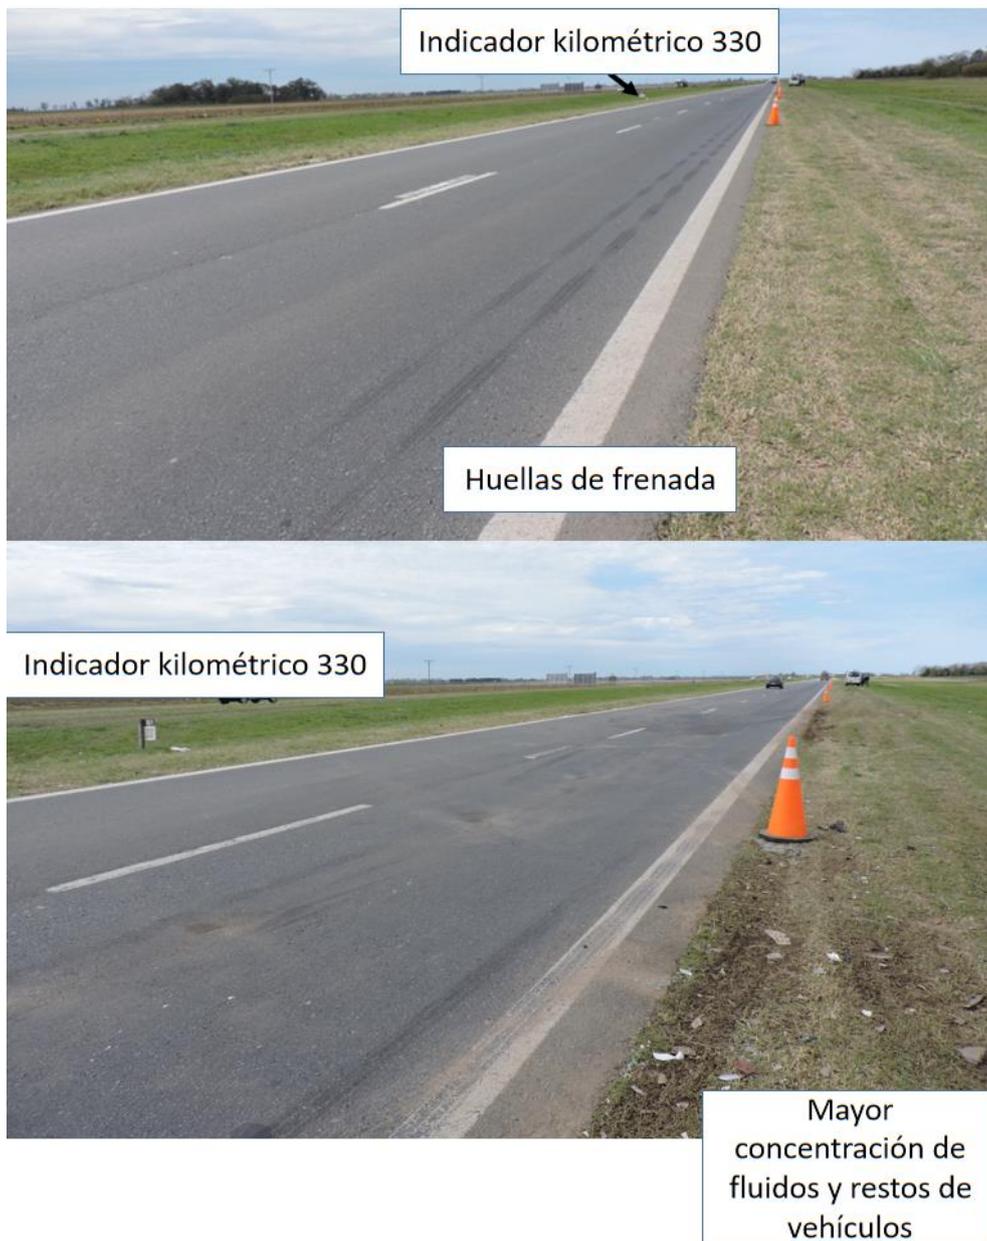
Figura 4. Mayor concentración de fluidos, restos de vehículos y marcas de neumáticos, kilómetro 330, con vista hacia Rosario. Fuente: JST, 2023

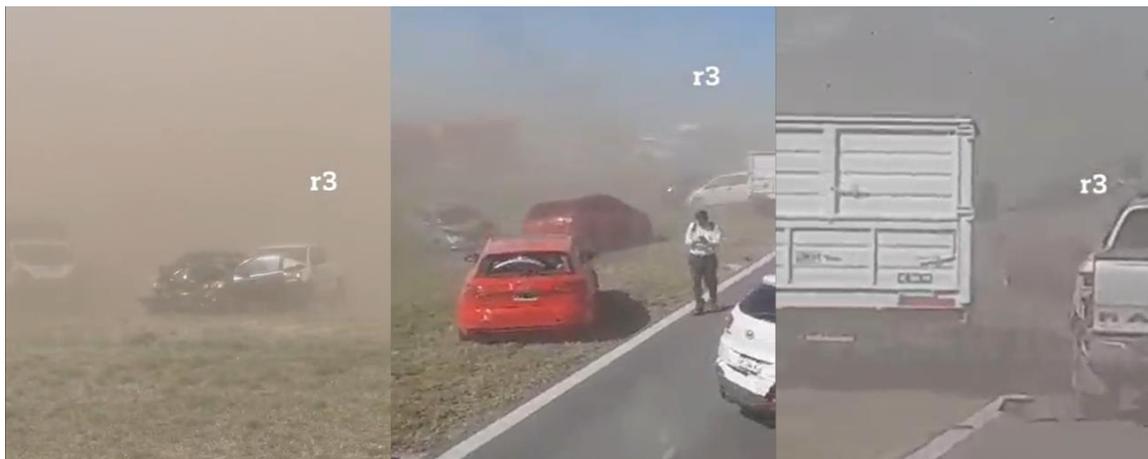
Se registró que al momento del accidente una tormenta de viento produjo la suspensión de tierra proveniente de campos lindantes. Esto provocó la disminución de la visibilidad en la zona.

Figura 5. Vistas de la zona afectada por visibilidad reducida por tierra, momentos posteriores al accidente. Fuente: captura de video Rosario 3, 2023

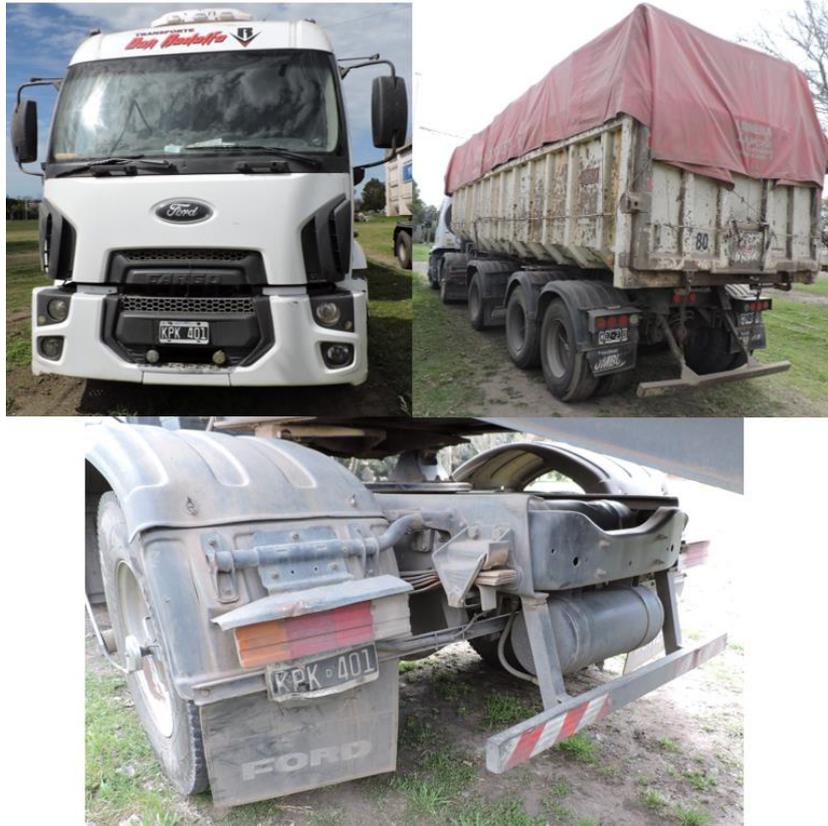
Figura 7. Daños en el Vehículo 1. Fuente: JST, 2023

El camión tractor presentó daño leve en la parte central inferior del paragolpes delantero, con deformación del anclaje de estribo derecho. También daño por impacto en la parte posterior izquierda. En el paragolpes trasero del lado izquierdo del semirremolque se observó deformación en compresión con tendencia hacia arriba.

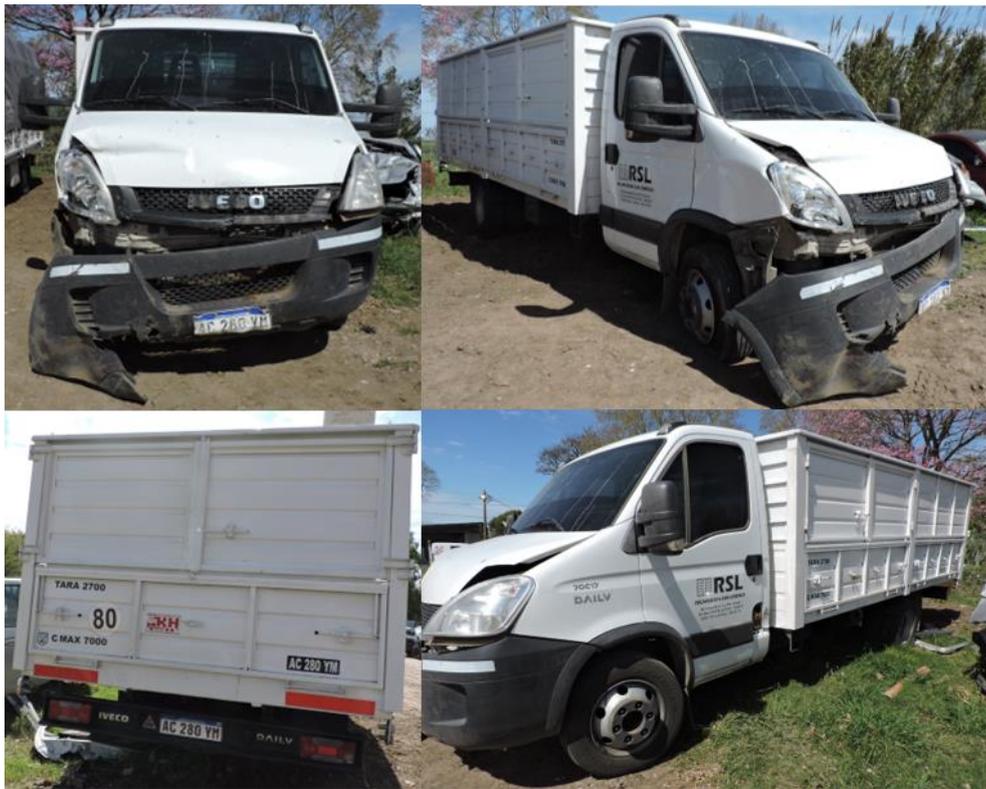
El camión rígido tuvo desprendimiento y rotura del lateral derecho del paragolpes delantero y cobertor pasa-ruedas. Además, rotura de óptica delantera derecha y fractura central de la rejilla de refrigeración delantera, con deformación del larguero transversal frontal. Presentó abolladura en el capó y deformación del enfriador de aire (*intercooler*).

Figura 9. Vistas del Vehículo 2. Detalle de daños en la parte anterior. Fuente: JST, 2023

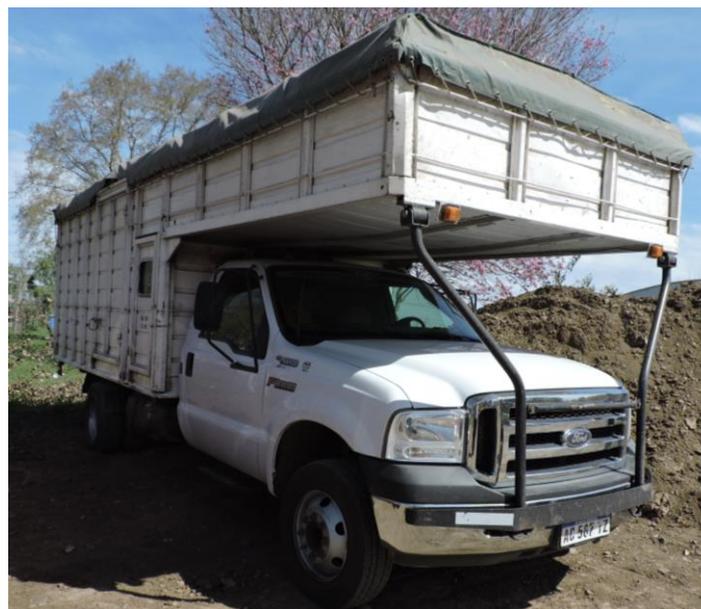
No se pudo acceder a la parte posterior del camión rígido, por lo que no se pudieron constatar sus daños. No se observaron otros daños en el vehículo.

Figura 11. Vehículo 3 con vista desde su vértice anterior derecho. Fuente. JST, 2023

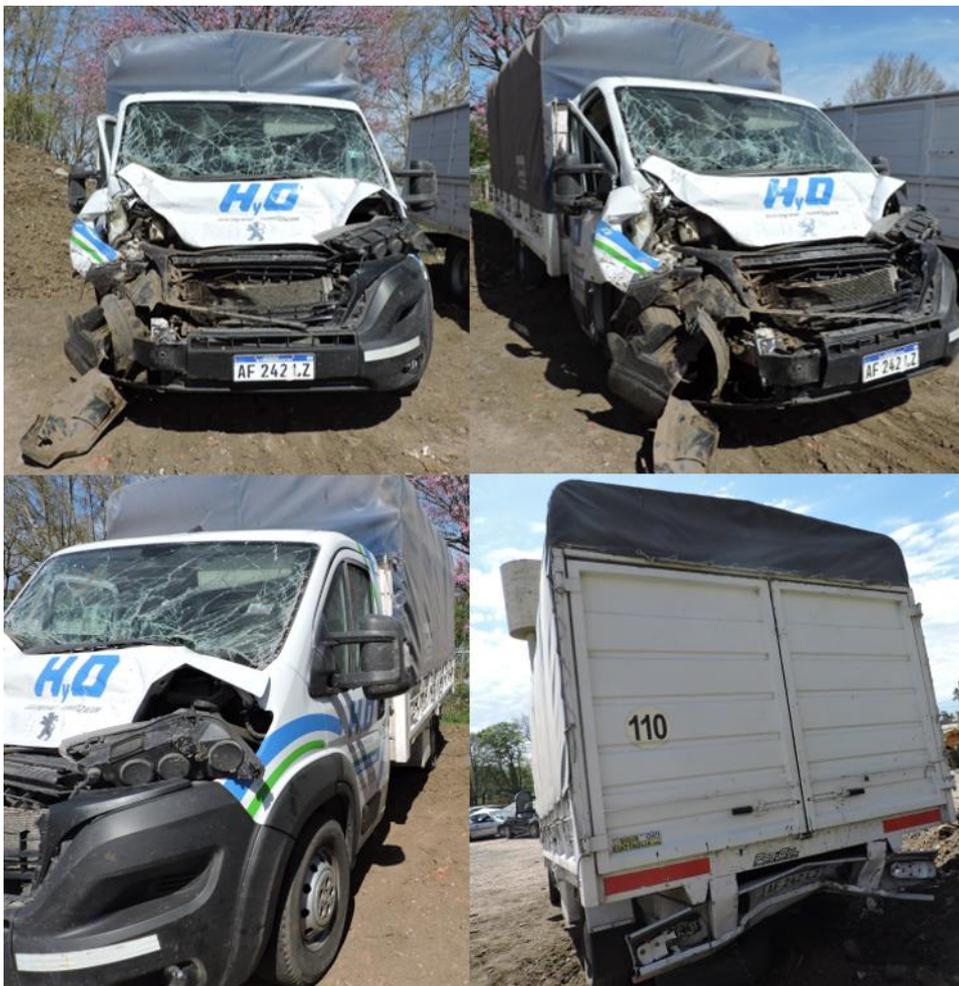
Figura 13. Visualización de daños en el Vehículo 4. Fuente: JST, 2023

El camión rígido presentó desprendimiento y rotura del lateral derecho del paragolpes delantero y cobertor pasa-ruedas. Además, pérdida de óptica delantera derecha y desprendimiento de óptica delantera izquierda. También se visualizó abolladura en compresión del guardabarros delantero derecho, capó y larguero transversal delantero. Tuvo rotura de la rejilla central delantera, enfriador de aire (*intercooler*) y radiador de agua. Se observó que el parabrisas estaba astillado. Asimismo, se registró deformación del panel derecho de carrocería y puerta delantera derecha y hundimiento central, con tendencia hacia el lateral derecho del paragolpes tarsero. Se registraron roturas de las micas de las luces traseras.

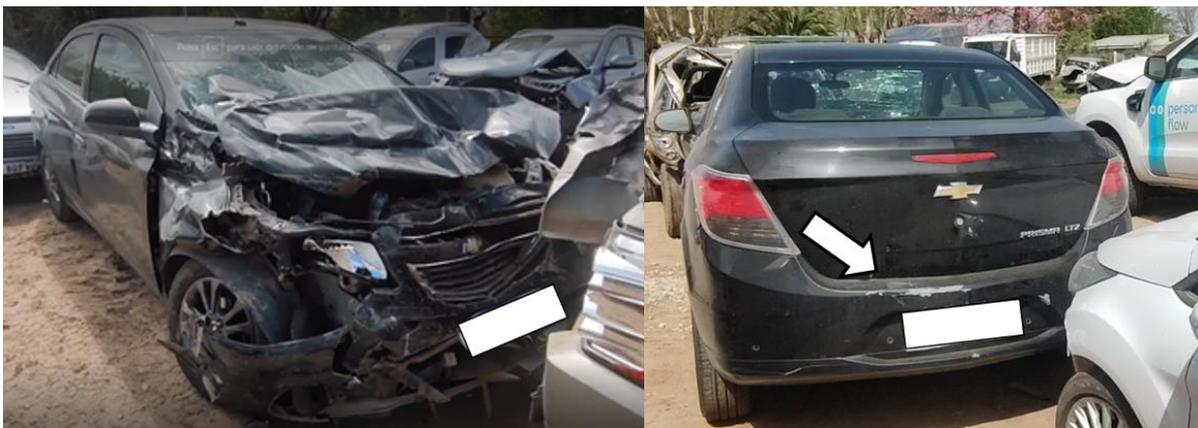
Figura 14. Visualización de daños. Fuente JST, 2023

El automóvil sufrió desprendimiento y rotura del lateral derecho del paragolpes delantero y cobertor pasa-ruedas. Además, pérdida de óptica delantera derecha, desprendimiento de óptica delantera izquierda. También abolladura en compresión del guardabarros delantero derecho, capó y larguero transversal delantero. Tuvo rotura de la rejilla de refrigeración central delantera, enfriador de aire (*intercooler*) y radiador de agua. Se observó el parabrisas astillado y deformación de la puerta delantera derecha. En la parte posterior presentó desprendimiento de pintura del paragolpes.

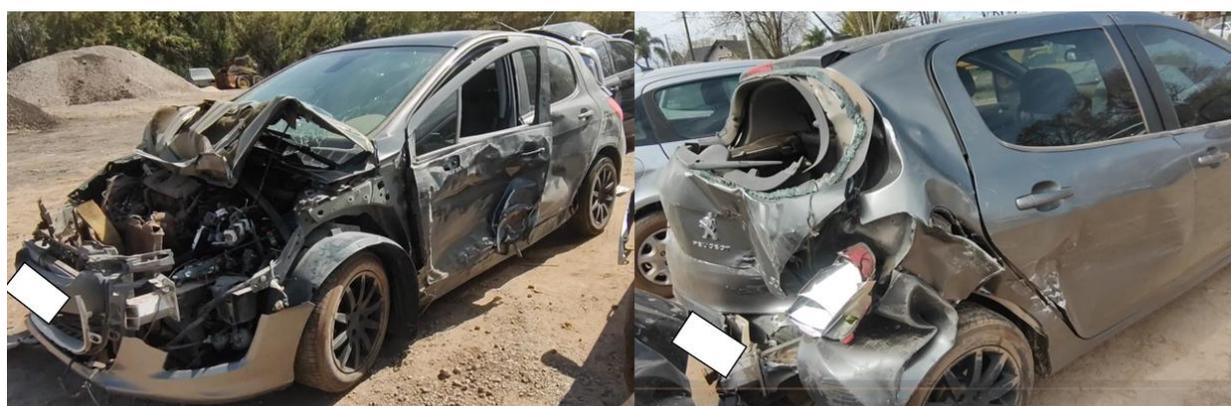
Figura 15. Visualización de daños. Fuente: JST, 2023

El automóvil presentó desprendimiento y rotura del paragolpes delantero y cobertores de pasa ruedas. También, pérdida de las ópticas delanteras y abolladura del guardabarros delantero izquierdo, capó y larguero transversal delantero. Además, pérdida de la rejilla de refrigeración central delantera, enfriador de aire (*intercooler*) y radiador de agua. Sufrió deformación de las puertas delantera izquierda y traseras izquierda y derecha. En la parte posterior izquierda se observó deformación con incidencia de izquierda a derecha, rotura de parabrisas y abolladura de paragolpes.

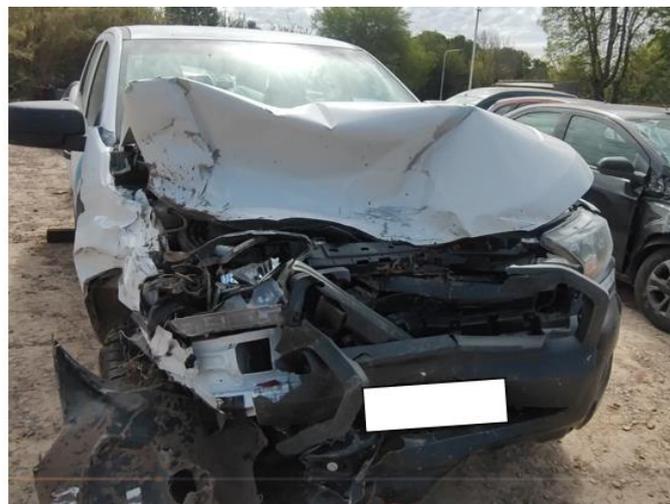
Figura 16. Visualización de daños del Vehículo 7 Fuente: JST, 2023

La camioneta *pick up* tuvo desprendimiento y rotura del paragolpes delantero, de los cobertores de pasa-ruedas del lado derecho y pérdida de la óptica delantera derecha. Además, abolladura en compresión del guardabarros delantero derecho, capó y larguero transversal delantero. Presentó rotura de la rejilla de refrigeración central delantera, enfriador de aire (*intercooler*) y radiador de agua.

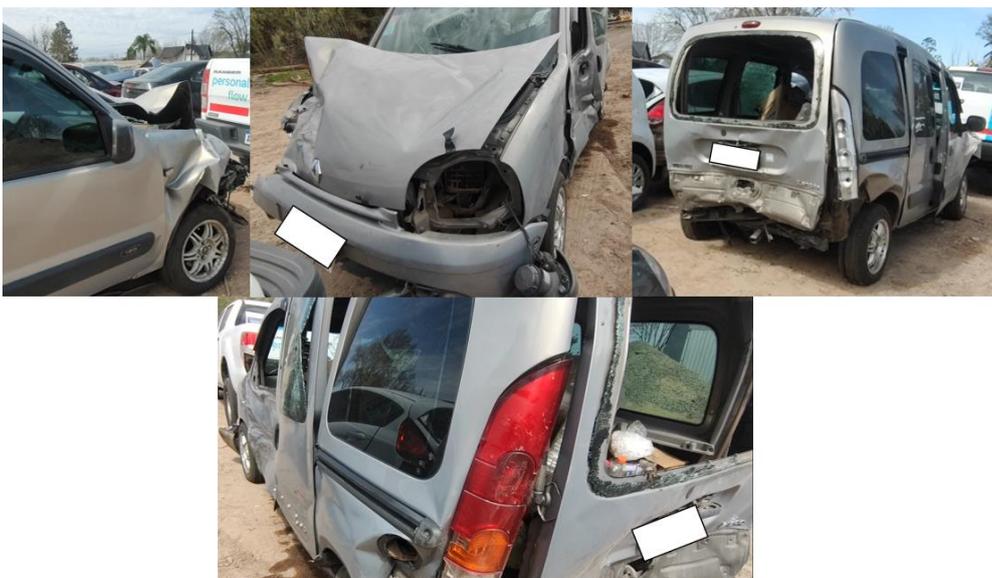
Figura 17. Visualización de daños en el Vehículo 8. Fuente: JST, 2023

En el furgón se observó pérdida de la rejilla de refrigeración central delantera y paragolpes delantero y rotura del cobertor pasa-ruedas delantero derecho. Además, desprendimiento de las ópticas delanteras y rotura de las traseras. Presentó deformación del lado derecho del capó, con tendencia hacia arriba. También, abolladura en compresión del guardabarros delantero derecho y hundimiento del portón trasero, con pérdida del cristal y guardabarros trasero. Tuvo también desprendimiento del paragolpes trasero y deformación del portón lateral izquierdo, con rotura de cristal.

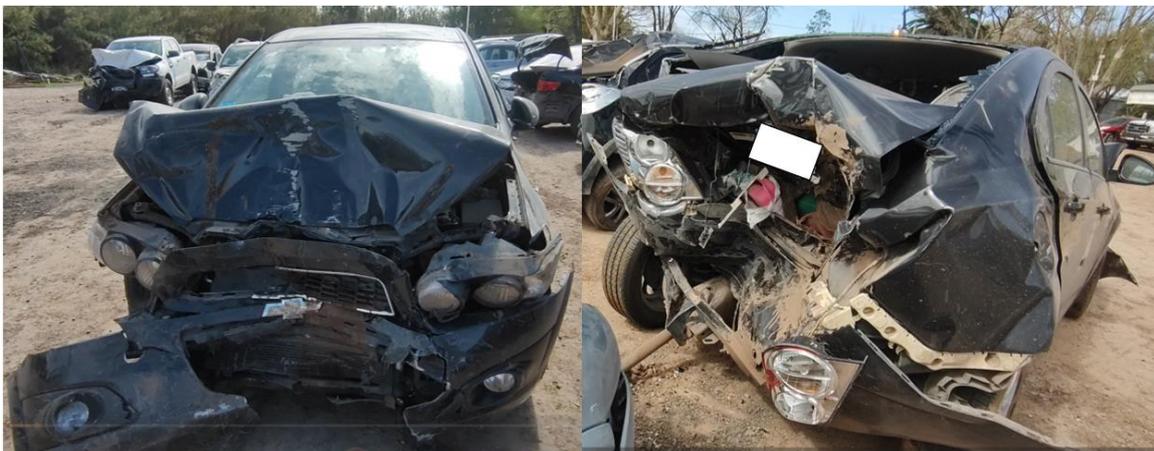
Figura 18. Visualización de daños del Vehículo 9. Fuente: JST, 2023

El automóvil presentó deformación en compresión del capó y rotura del paragolpes delantero, con desprendimiento del lado derecho y rejilla de refrigeración delantera. También, hundimiento del paragolpes trasero, larguero transversal trasero, baúl y guardabarros traseros, con tendencia hacia el lado izquierdo. Además, roturas de ópticas traseras y del cobertor pasa-ruedas trasero izquierdo.

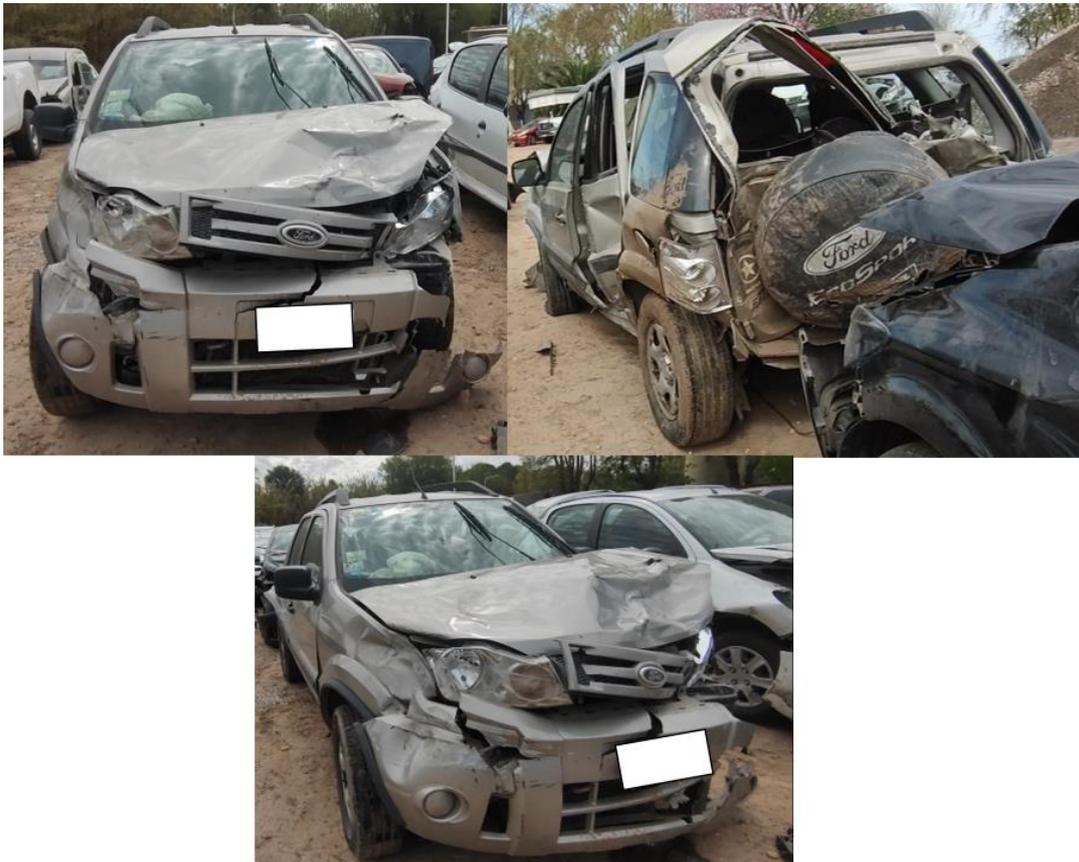
Figura 19. Visualización de daños del Vehículo 10. Fuente: JST, 2023

El vehículo presentó deformación en compresión del capó con tendencia hacia el lado izquierdo, rotura del paragolpes delantero, con desprendimiento del lado izquierdo, y rejilla de refrigeración delantera. Además, hundimiento del guardabarros delantero izquierdo, con rotura del cobertor pasa-ruedas, y del paragolpes trasero, larguero transversal trasero, baúl, guardabarros trasero izquierdo y puerta trasera izquierda. También se observó la rotura de ópticas delanteras y traseras.

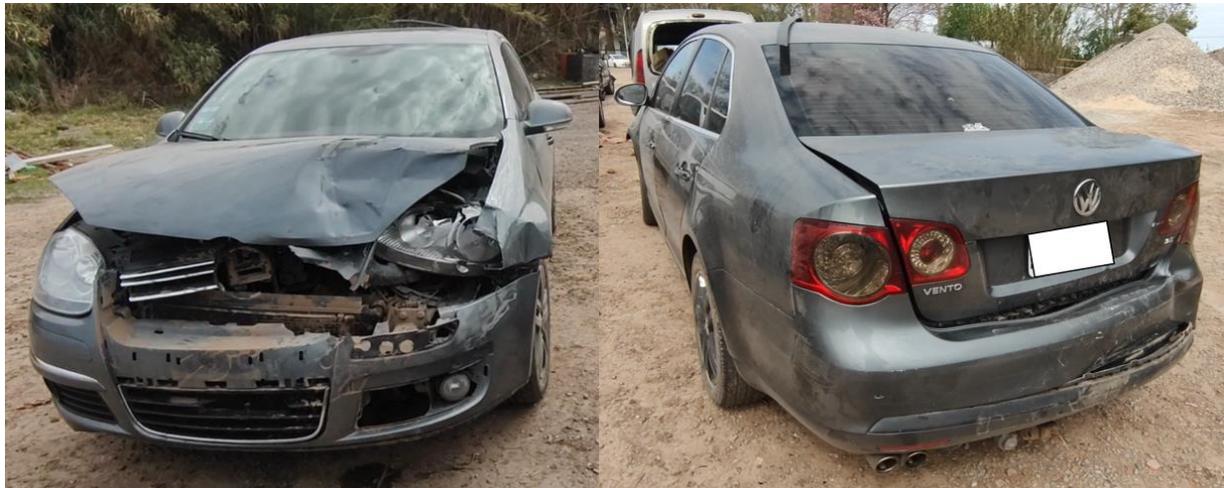
Figura 20. Visualización de daños del Vehículo 11. Fuente: JST, 2023

El automóvil sufrió rotura con tendencia a deformación del lado derecho del paragolpes trasero y rotura de la óptica trasera derecha. Presentó hundimiento del baúl.

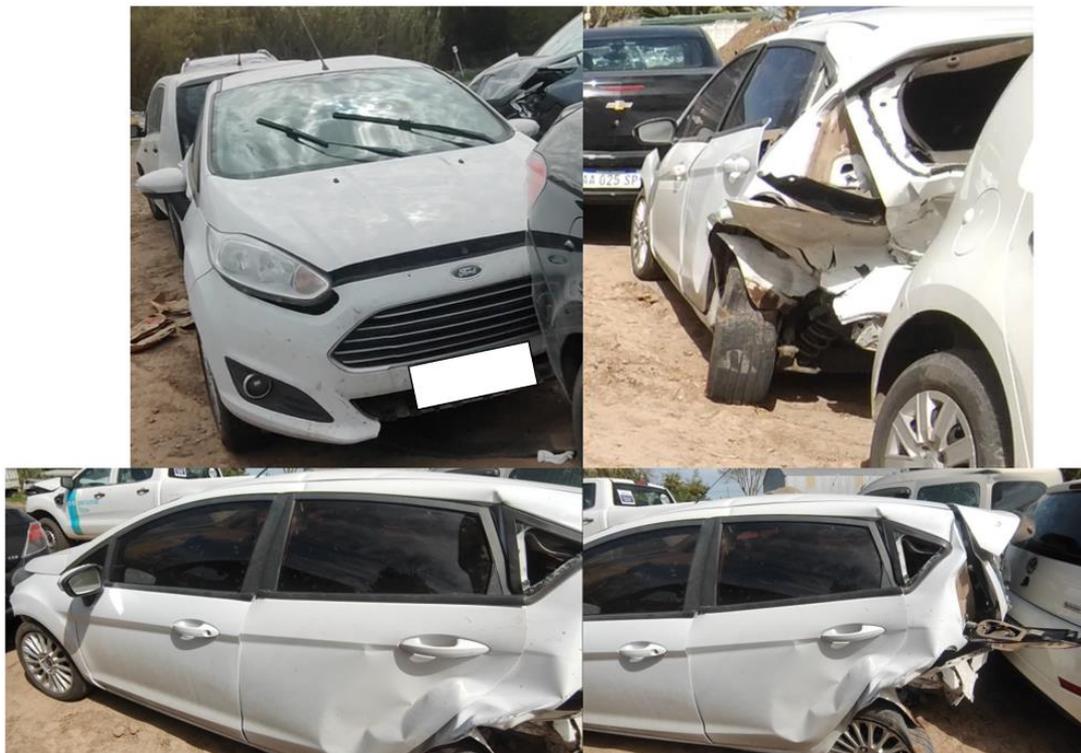
Figura 21. Visualización de daños del Vehículo 12. Fuente: JST, 2023

El automóvil presentó roturas en los paragolpes, con mayor daño en el trasero, con incidencia desde la izquierda. También, rotura del baúl y cristal de la luneta, guardabarros trasero izquierdo con cobertor pasa-ruedas. Además, se observó rotura de las ópticas traseras y deformación de puerta trasera izquierda.

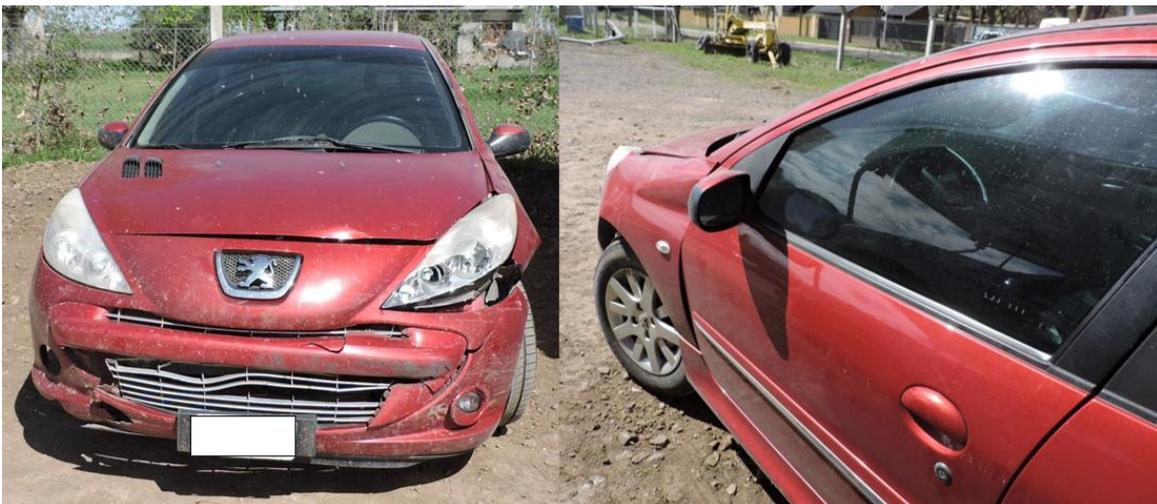
Figura 22. Visualización de daños del Vehículo 14. Fuente: JST, 2023

El automóvil presentó deformación y rotura del paragolpes delantero, con tendencia hacia el lado izquierdo. Además, desprendimiento del anclaje del paragolpes izquierdo y deformación de la rejilla de refrigeración delantera. Se registró compresión del guardabarros delantero, con rotura del anclaje de óptica delantera izquierda y leve aplastamiento de la línea paragolpes delantero-capó.

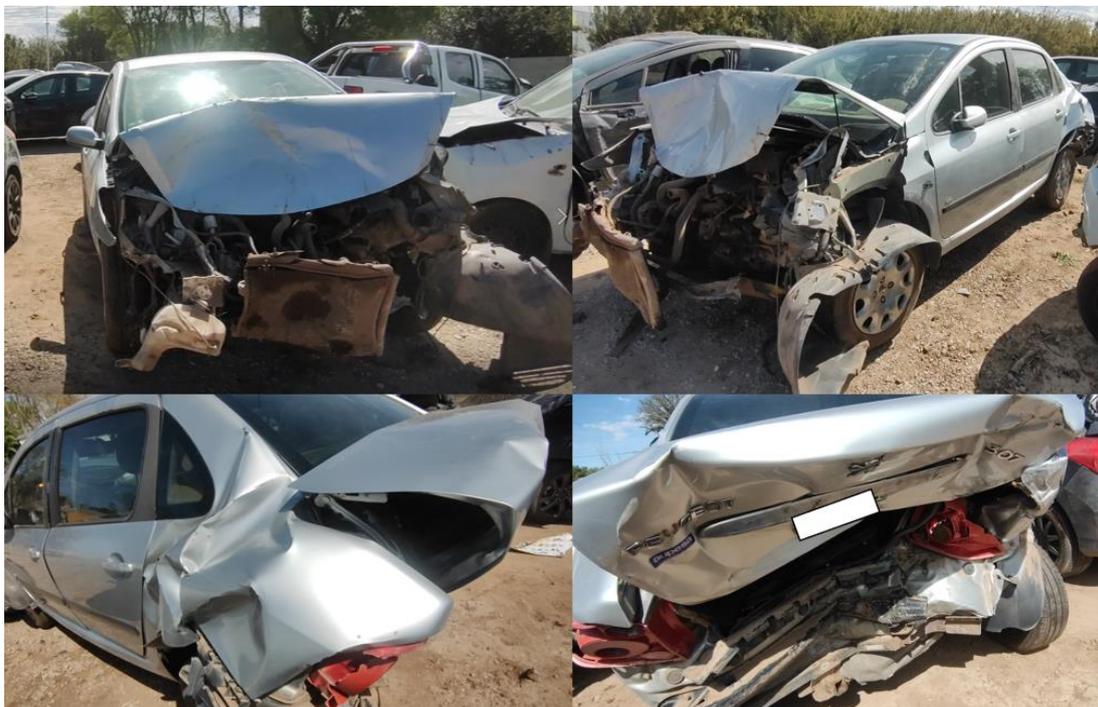
Figura 23. Visualización de daños del Vehículo 14. Fuente: JST, 2023

En el automóvil se observó pérdida del paragolpes delantero, deformación del larguero transversal de carrocería delantero y rotura del guardabarros delantero izquierdo con perdida estructural y desprendimiento del cobertor pasa-ruedas. Se registró deformación del guardabarros delantero derecho y en la carrocería estructural delantera izquierda y derecha, con pérdida de las ópticas delanteras. También, desprendimiento de las mangueras de agua de refrigeración (motor-radiador) y depósito de agua. Presentó deformación en compresión del guardabarros delantero derecho, con rotura parcial del cobertor pasa ruedas y del capó y vano del motor. Asimismo, aplastamiento del radiador de agua y sistema de aire acondicionado delantero y paragolpes trasero, baúl y larguero trasero transversal estructural. Se observó deformación de la carrocería con tendencia hacia el lado derecho, rotura de las ópticas traseras, cobertor pasa ruedas trasero derecho, corrimiento de los anclajes de geometría del eje rígido trasero y deformación del guardabarros trasero izquierdo.

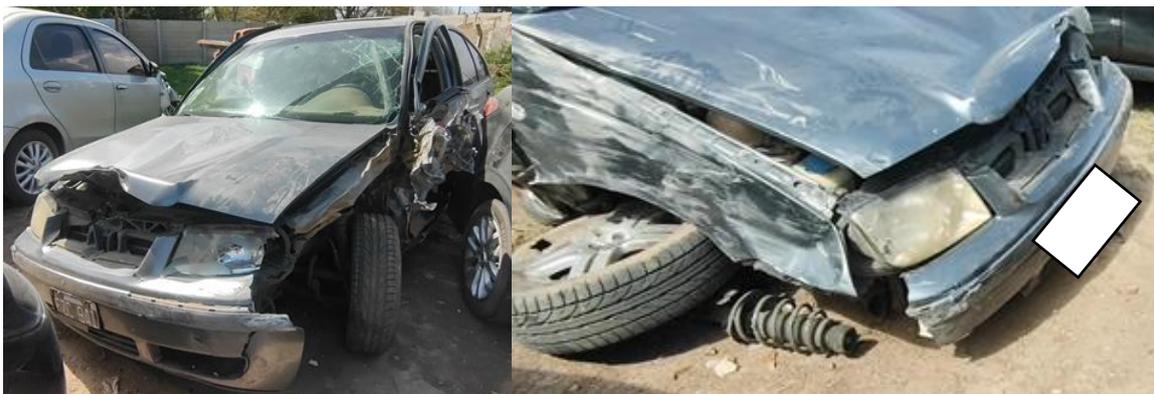
Figura 24. Visualización de daños del Vehículo 15. Fuente: JST, 2023

En el automóvil se observó deformación en el lateral izquierdo, con destrucción de paneles anteriores y medios de la carrocería, deformación del parante de la puerta delantera y trasera izquierdas. Rotura de paragolpes, sector anterolateral izquierdo. Deformación en el capó, zona central. Rotura de sistema de suspensión y rueda delantera del lado derecho. Además, raspado en el panel delantero derecho de la carrocería y daños en parabrisas. Asimismo, se observó pérdida de rejilla delantera y rotura de la óptica delantera izquierda.

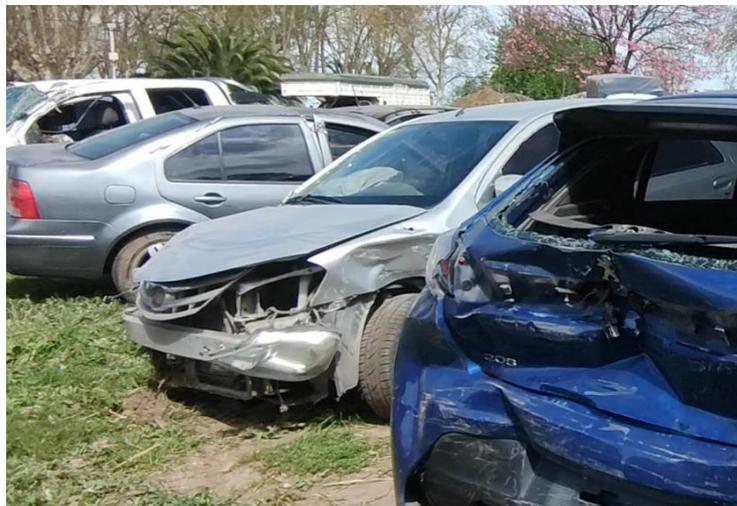
Figura 25. Visualización de daños del Vehículo 16. Fuente: JST, 2023

En el automóvil se constató deformación por impacto en el sector anterolateral izquierdo, que afecta los paneles de la carrocería, óptica y paragolpes.

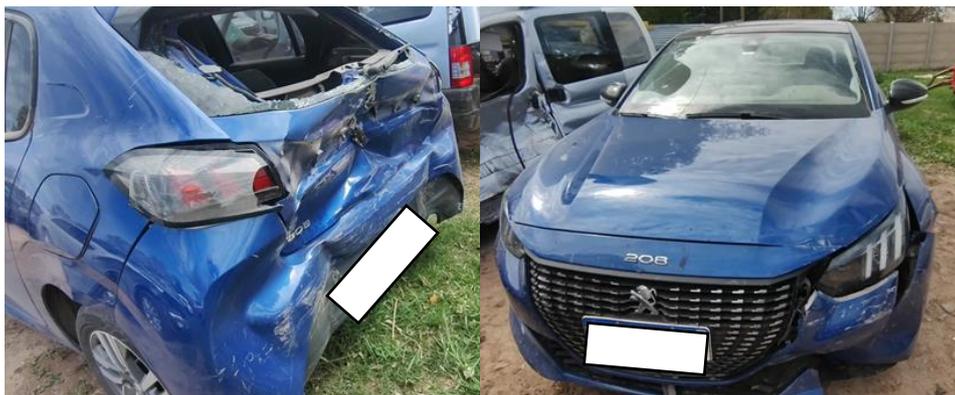
Figura 26. Visualización de daños del Vehículo 17. Fuente: JST, 2023

En el automóvil se observó deformación por impacto en la parte central de la zona posterior, incluida puerta del baúl y el paragolpes, con rotura de luneta y luces traseras. Asimismo, daños en el sector anterolateral izquierdo que afectan paragolpes y guardabarros delantero izquierdo.

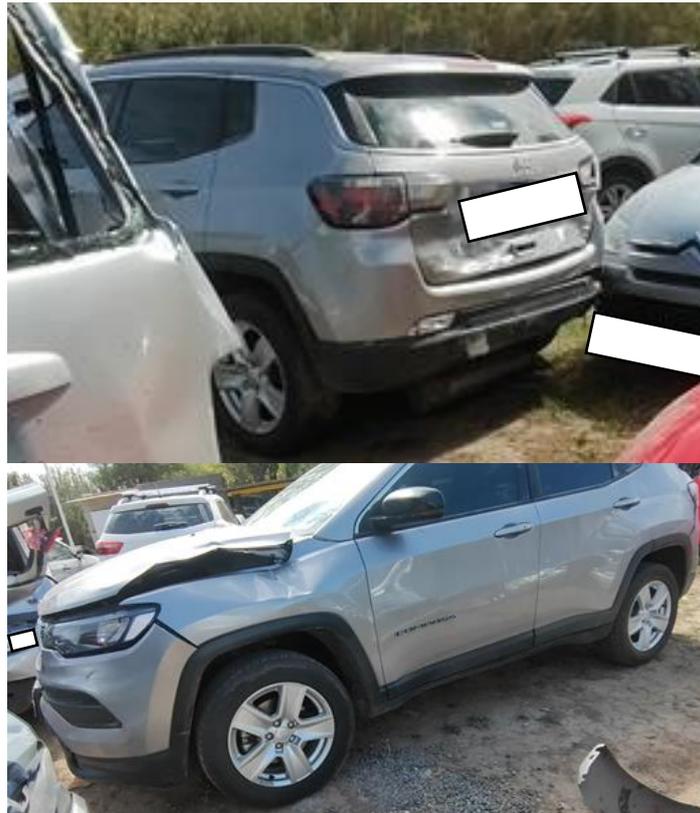
Figura 27. Visualización de daños del Vehículo 18. Fuente: JST, 2023

En el vehículo se registró deformación en el sector anterior que afectó puerta trasera y luces. Además, se observó raspado en el paragolpes y pliegue en la tapa del capó.

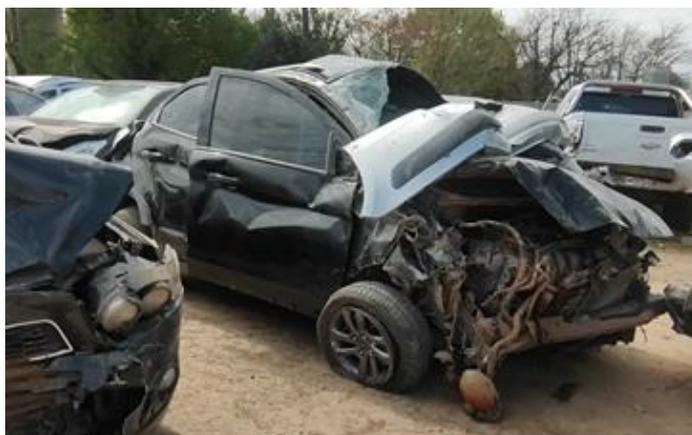
Figura 28. Visualización de daños del Vehículo 19. Fuente: JST, 2023

En el automóvil se destaca la deformación generalizada de la carrocería en sectores anterior y lateral izquierdo. Además, hundimiento del techo desde el sector posterolateral izquierdo hacia el frente. Explosión de luneta y parabrisas. Se observó rotura y desprendimiento de paragolpes delantero. Se registró la activación de *airbags* frontales y laterales. También, deformación en el larguero de carrocería transversal delantero, desprendimiento del depósito de agua de refrigeración del motor y radiador. Asimismo, se observó deformación de la geometría de suspensión delantera y llanta y desprendimiento de mangueras.

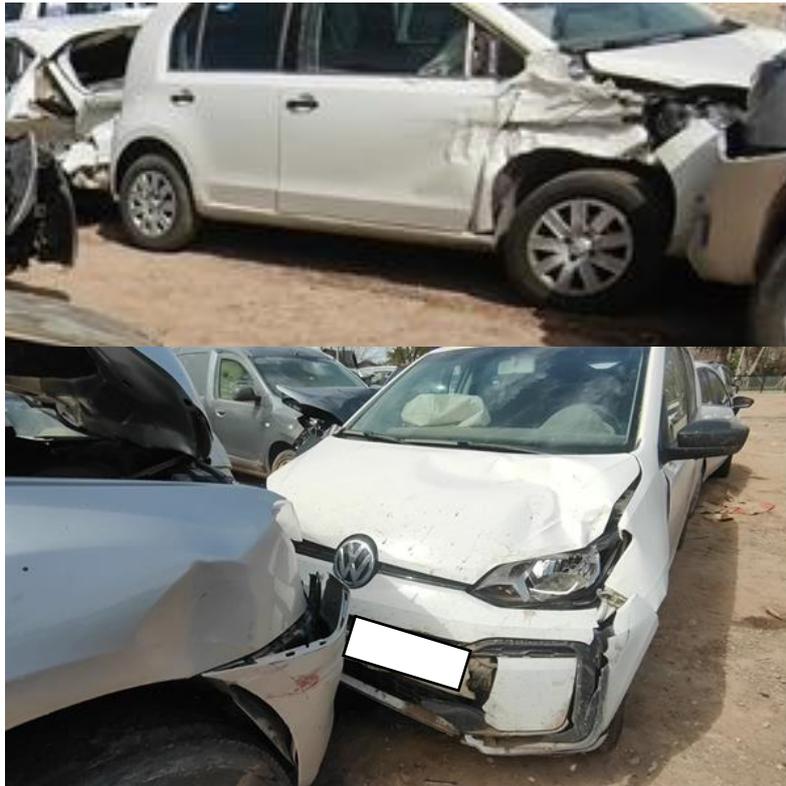
Figura 29. Visualización de daños del Vehículo 20. Fuente: JST, 2023

En el automóvil se observó deformación y rotura de paragolpes delantero en el sector anterolateral izquierdo y óptica delantera derecha. También, deformación de paneles laterales de la carrocería, en el sector anterior de ambos lados, y pliegue del capó. Se registró activación de *airbags*.

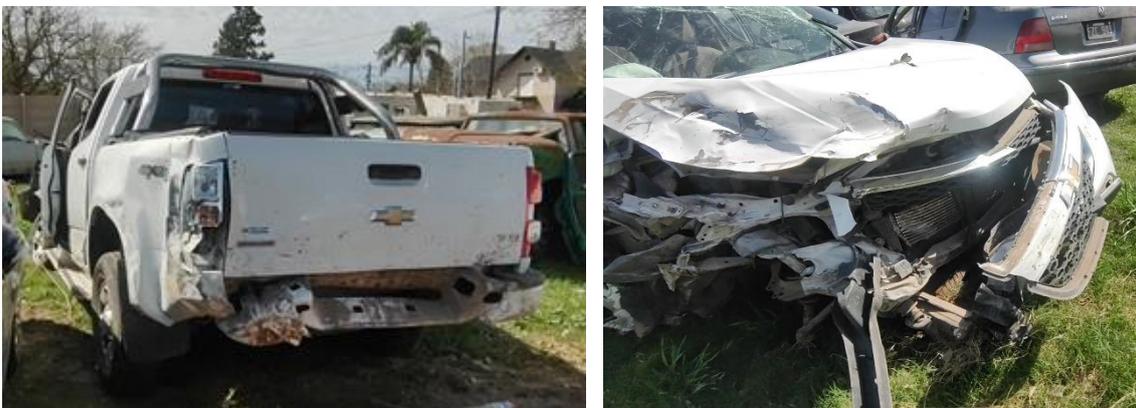
Figura 30. Visualización de daños del Vehículo 21. Fuente: JST, 2023

En la camioneta *pick up* los principales daños se encontraron en el sector anterolateral derecho, que afectan chasis y carrocería, con deformación y pliegue de capó y corte de paneles laterales, rotura de paragolpes y rotura de parabrisas. Con menor intensidad, deformación en el sector posterolateral izquierdo con compromiso en la puerta trasera de carga y panel lateral de la carrocería, así como deformación de paragolpes. Se observó rotura de ópticas delanteras y trasera izquierda. Además, deformación de los largueros transversales de carrocería delantera.

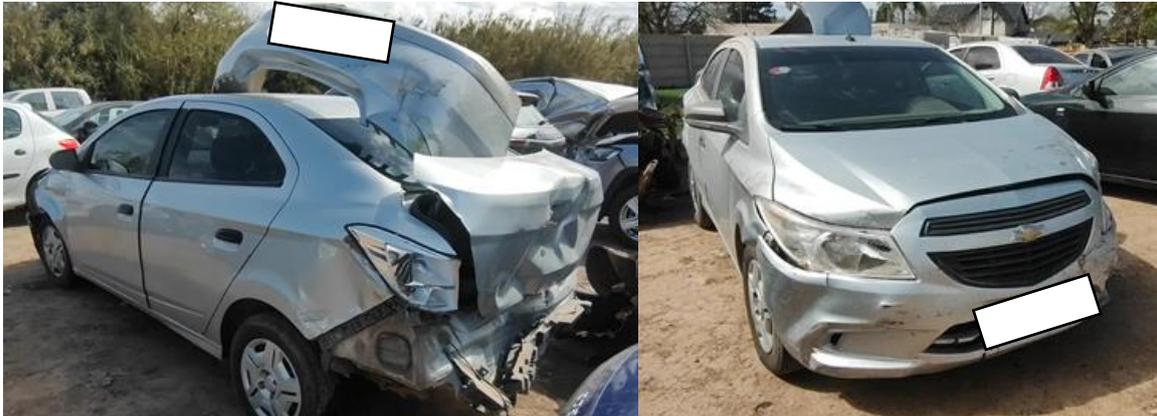
Figura 31. Visualización de daños del Vehículo 22. Fuente: JST, 2023

El automóvil presentó deformación en el sector posterior con trayectoria hacia el frente, con rotura y desprendimiento de paragolpes, tapa de baúl, luces y pliegues en

ambos laterales de la carrocería de ese sector. Además, deformación en el sector anterior izquierdo, la cual afectó al panel delantero izquierdo de la carrocería, paragolpes y óptica. Asimismo, deformación de sector lateral derecho del paragolpes delantero, parte del capó y panel de carrocería del mismo sector.

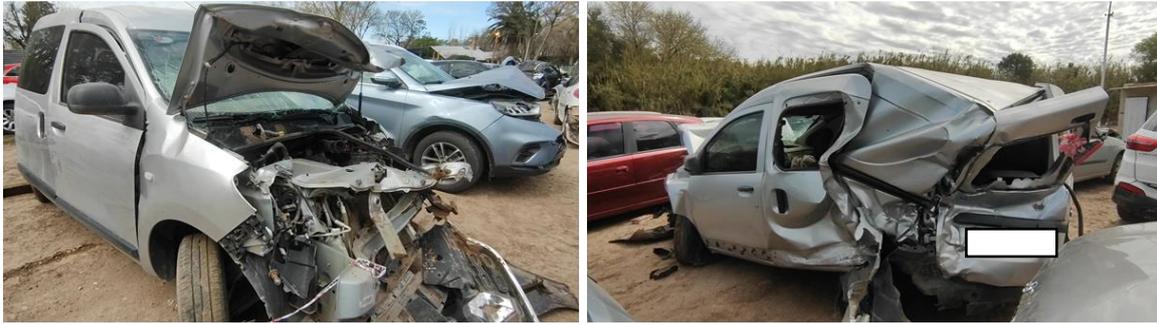
Figura 32. Visualización de daños del Vehículo 23. Fuente: JST, 2023

En el vehículo se visualizó deformación de chasis y carrocería en el sector posterolateral izquierdo, con afectación en puerta lateral izquierda, caja, ruedas y suspensión trasera izquierda. Daños por rescate en puertas trasera. Además, deformación del frente, incluyendo paneles laterales, capó, motor, radiador, soportes, parabrisas y ópticas delanteras.

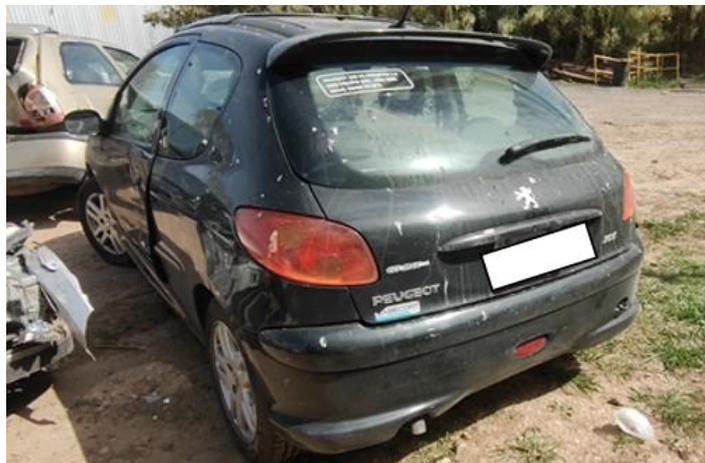
Figura 33. Visualización de daños del Vehículo 24. Fuente: JST, 2023

En el automóvil se observó deformación en el centro de la puerta delantera izquierda y daño en el panel trasero del lado izquierdo de la carrocería.

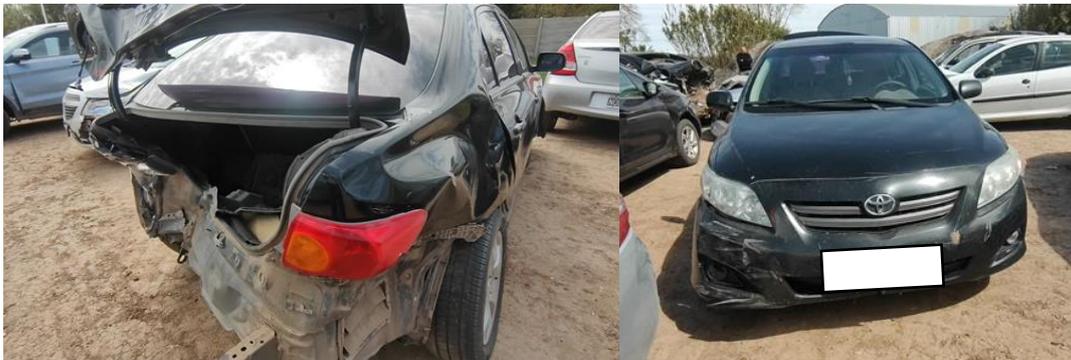
Figura 34. Visualización de daños del Vehículo 25. Fuente: JST, 2023

En el automóvil se registró deformación de la carrocería en el sector posterolateral izquierdo, principalmente en paneles laterales de la carrocería, tapa y baúl. Además, desprendimiento del paragolpes trasero y rotura de luces traseras y paragolpes en el sector anterolateral derecho. Presentó rotura en la óptica trasera izquierda y variación de la geometría del anclaje del eje trasero, parte izquierda.

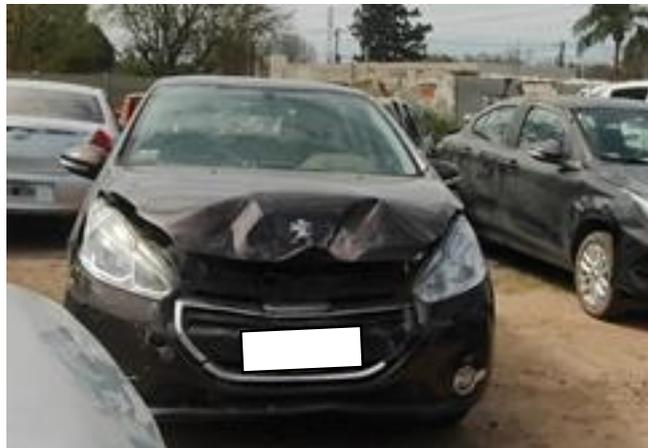
Figura 35. Visualización de daños del Vehículo 26. Fuente: JST, 2023

En el automóvil se observó deformación en sector central del frente, también con deformación y pliegues en el capó y daños en el paragolpes.

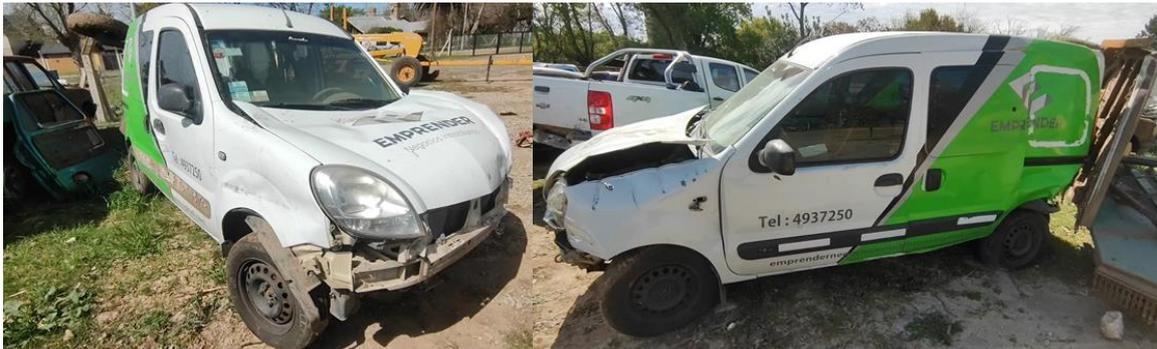
Figura 36. Visualización de daños del Vehículo 27. Fuente: JST, 2023

En el furgón se observó deformación en el sector anterior, con afectación en los paneles laterales, desprendimiento del paragolpes delantero y parrilla. Deformación de puertas y rotura de paragolpes traseros. Además, desprendimiento del cobertor pasa-ruedas derecho.
